능서육교

# 능서육교 - 교면포장

# 능서육교 - 바닥판 하면

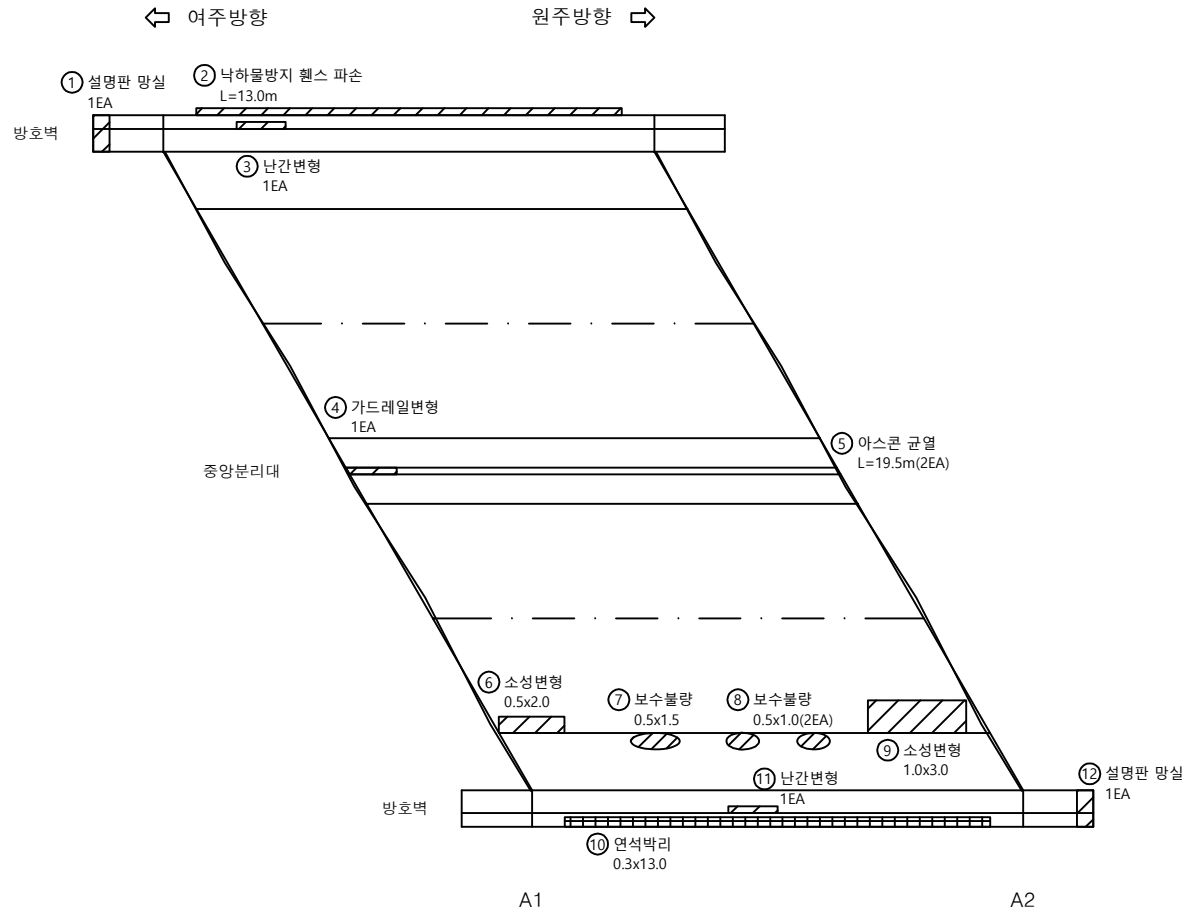
| 번호 | 적출<br>년도 | 손상 내용 | 손상 규모 | | | | | | 비고 |
|---|---|---|---|---|---|---|---|---|---|
| 1 | 2024 | 설명판 망실 | | | | 1 | 1.00 | EA | |
| 2 | 2024 | 낙하물방지 펜스 파손 | | 13.0 | | 1 | 13.00 | m | |
| 3 | 2024 | 난간변형 | | | | 1 | 1.00 | EA | |
| 4 | 2024 | 가드레일변형 | | | | 1 | 1.00 | EA | |
| 5 | 2024 | 아스콘 균열 | | 19.5 | | 2 | 39.00 | m | |
| 6 | 2024 | 소성변형 | | 0.5 | 2.0 | 1 | 1.00 | m² | |
| 7 | 2024 | 보수불량 | | 0.5 | 1.5 | 1 | 0.75 | m² | |
| 8 | 2024 | 보수불량 | | 0.5 | 1.0 | 2 | 1.00 | m² | |
| 9 | 2024 | 소성변형 | | 1.0 | 3.0 | 1 | 3.00 | m² | |
| 10 | 2024 | 연석박리 | | 0.3 | 13.0 | 1 | 3.90 | m² | |
| 11 | 2024 | 난간변형 | | | | 1 | 1.00 | EA | |
| 12 | 2024 | 설명판 망실 | | | | 1 | 1.00 | EA | |

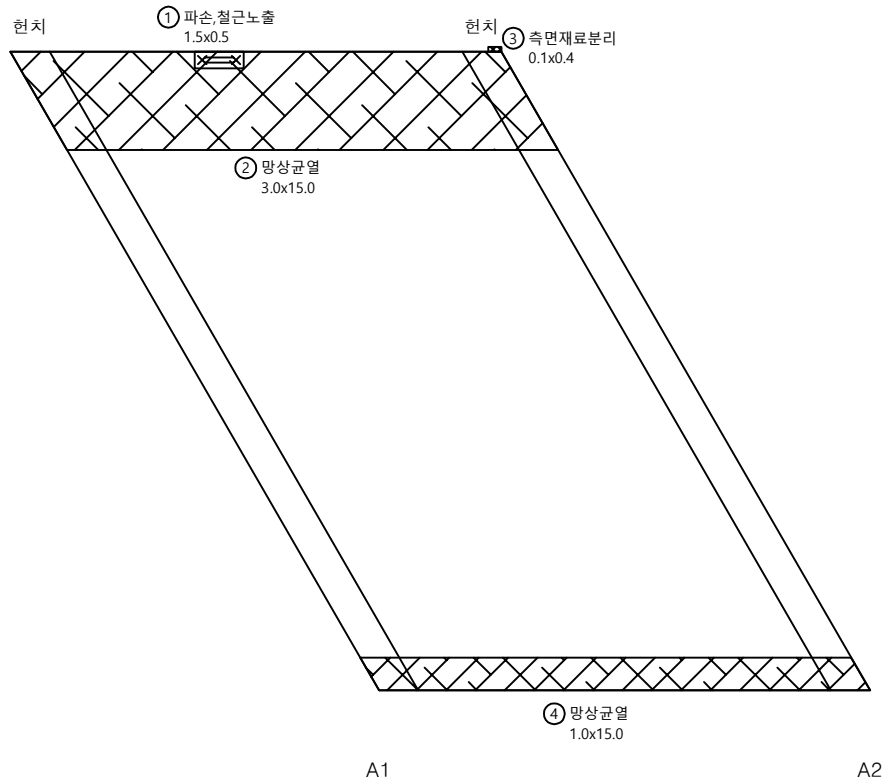
| 번호 | 적출<br>년도 | 손상 내용 | 손상 규모 | | | | | 비고 |
|---|---|---|---|---|---|---|---|---|
| 1 | 2024 | 파손, 철근노출 | | 1.5 | 0.5 | 1 | 0.75 | m² |
| 2 | 2024 | 망상균열 | | 3.0 | 15.0 | 1 | 45.00 | m² |
| 3 | 2024 | 측면재료분리 | | 0.1 | 0.4 | 1 | 0.04 | m² |
| 4 | 2024 | 망상균열 | | 1.0 | 15.0 | 1 | 15.00 | m² |

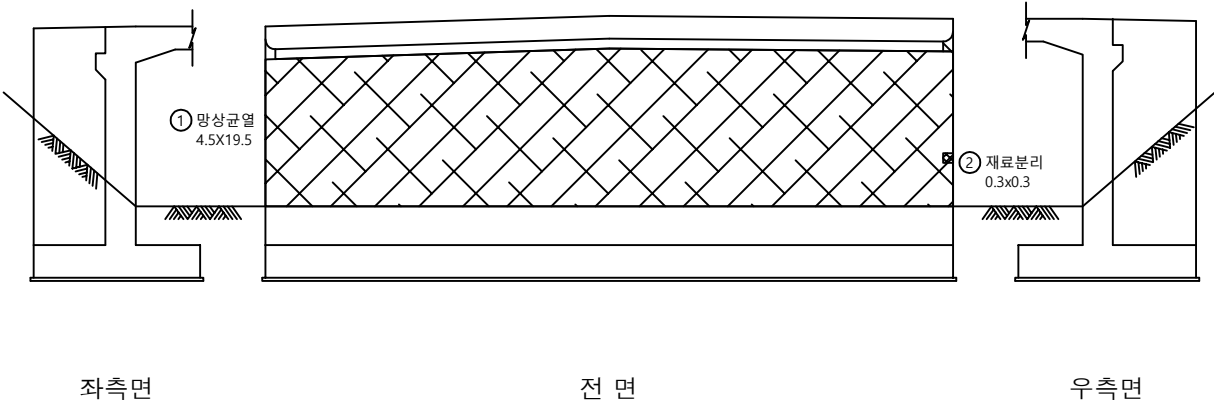
| 번호 | 적출<br>년도 | 손상 내용 | 손상 규모 | | | | | | 비고 |
|---|---|---|---|---|---|---|---|---|---|
| 1 | 2024 | 망상균열 | | 19.5 | 4.5 | 1 | 87.75 | m <sup>2</sup> | |
| 2 | 2024 | 재료분리 | | 0.3 | 0.3 | 1 | 0.09 | m <sup>2</sup> | |

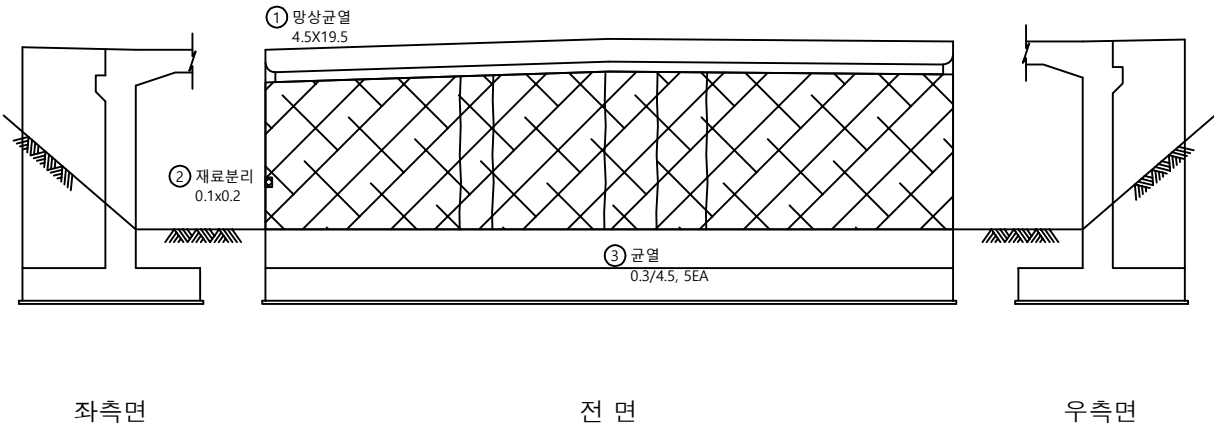
| 번호 | 적출<br>년도 | 손상 내용 | 손상 규모 | | | | | 비고 |
|---|---|---|---|---|---|---|---|---|
| 1 | 2024 | 전반적 망상균열 | | 19.5 | 4.5 | 1 | 87.75<br>㎡ | |
| 2 | 2024 | 재료분리 | | 0.1 | 0.2 | 1 | 0.02<br>㎡ | |
| 3 | 2024 | 균열(0.3mm) | 0.3 | 4.5 | | 5 | 22.50<br>m | |
