## 제 15장 영릉1교 정기안전점검

## 제 15 장 영릉1교 정기안전점검

| 구 분 | | 내 용 | 구 분 | | 내 용 |
|---|---|---|---|---|---|
| 시설물명 | | 영릉1교 | 시설물번호 | | — |

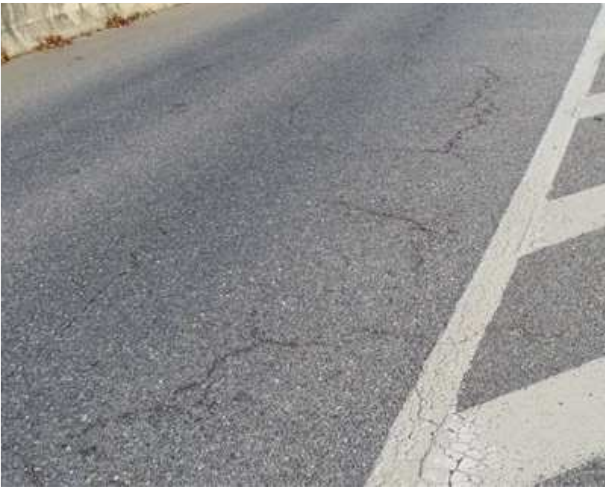
| No. | 부재(부위) | 점검내용 | 발생원인 | 손상사진 |
|---|---|---|---|---|
| 1 | 교면포장(S1) | 망상균열(1.5m×15.0m) | 공용년수 증가, 차량의<br>윤하중 | ① |

| ① S1 교면포장 망상균열 (1.5m×15.0m) | ② S1 교면포장 포트홀 (0.5m×4.0m) |

| 구 분 | 손상종류 | 단위 | 물량 | 개소 | 보수방안 | 우선순위 | 비고 |
|---|---|---|---|---|---|---|---|
| | 아스콘 망상균열 | m <sup>2</sup> | 22.50 | 1 | 주의관찰 | 4순위 | |

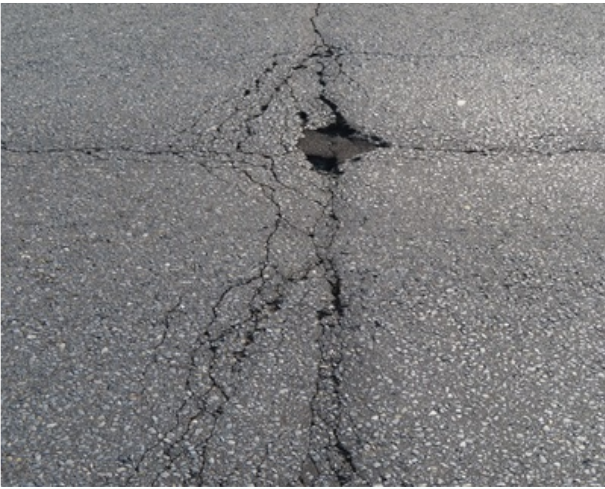
| No. | 부재(부위) | 점검내용 | 발생원인 | 손상사진 |
|---|---|---|---|---|
| 2 | 교면포장(S1) | 포트홀(0.5m×4.0m) | 공용중 차량반복통행, 간극수압 | ② |

| 구 분 | 손상종류 | 단위 | 물량 | 개소 | 보수방안 | 우선순위 | 비고 |
|---|---|---|---|---|---|---|---|
| | 포트홀 | m <sup>2</sup> | 2.00 | 1 | 펫칭보수 | 2순위 | |

| 구 분 | 손상종류 | 보수방안 | 보수물량 | | 단가<br>(천원) | 개략공사비<br>(천원) | 우선<br>순위 |
|---|---|---|---|---|---|---|---|
| 교면포장 | 포트홀 | 펫칭보수 | 3.00 | m <sup>2</sup> | 815 | 2,445 | 2순위 |

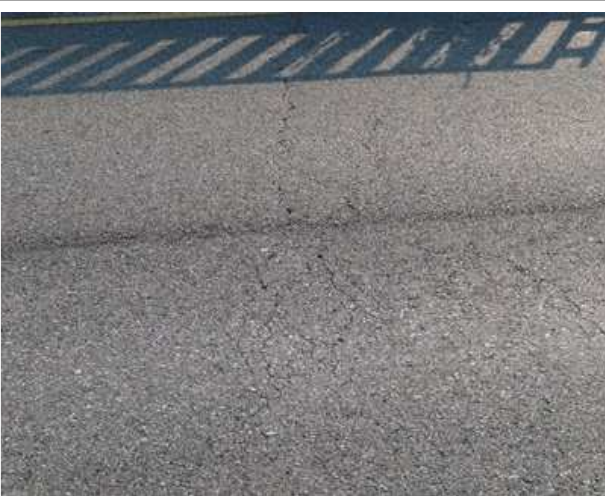
| No. | 부재(부위) | 점검내용 | 발생원인 | 손상사진 |
|---|---|---|---|---|
| 3 | 교면포장(S1) | 아스콘 균열(8.0m) | 공용년수 증가, 차량의<br>윤하중, 토공부 다짐불량 | ③ |

| ③ S1 교면포장 아스콘 균열 (8.0m) | ④ S1 교면포장 아스콘 균열 (15.0m) |

| 구 분 | 손상종류 | 단위 | 물량 | 개소 | 보수방안 | 우선순위 | 비고 |
|---|---|---|---|---|---|---|---|
| 교면포장 | 아스콘 균열 | m | 50.50 | 5 | 주의관찰 | 4순위 | |

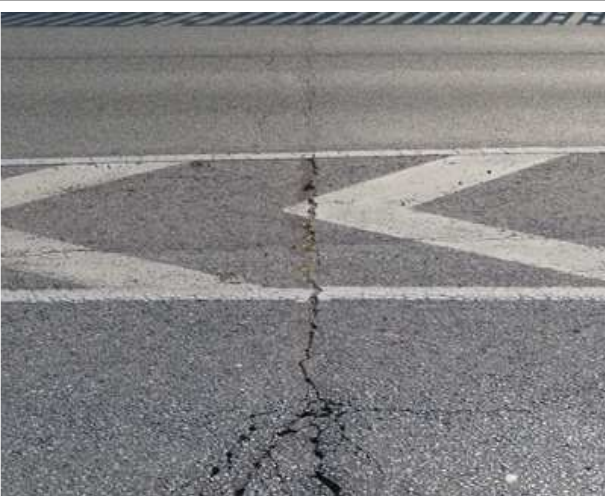
| No. | 부재(부위) | 점검내용 | 발생원인 | 손상사진 |
|---|---|---|---|---|
| 4 | 교면포장(S1) | 아스콘 균열(15.0m) | 공용년수 증가, 차량의<br>윤하중, 토공부 다짐불량 | ④ |

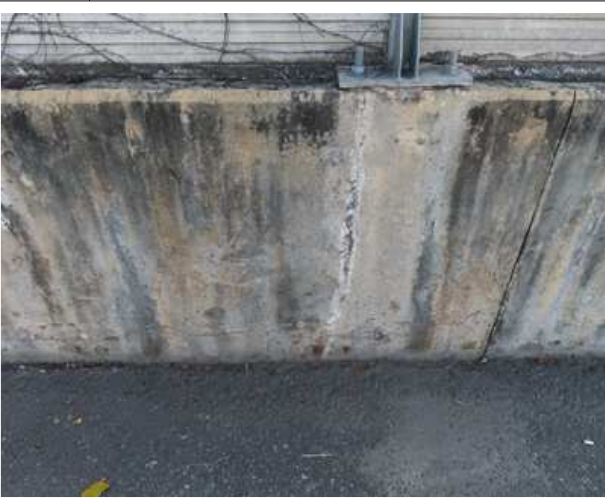
| No. | 부재(부위) | 점검내용 | 발생원인 | 손상사진 |
|---|---|---|---|---|
| 5 | 방호벽(S1) | 망상균열(0.3m×2.0m) | 공용년수 증가, 건조수축,<br>온도응력 | ⑤ |

| ⑤ S1 방호벽 망상균열 (0.3m×2.0m) | ⑥ S1 방호벽 파손(철근노출) (0.3m×1.0m) |

| 구 분 | 손상종류 | 단위 | 물량 | 개소 | 보수방안 | 우선순위 | 비고 |
|---|---|---|---|---|---|---|---|
| | 망상균열 | m <sup>2</sup> | 0.60 | 1 | 주의관찰 | 4순위 | |

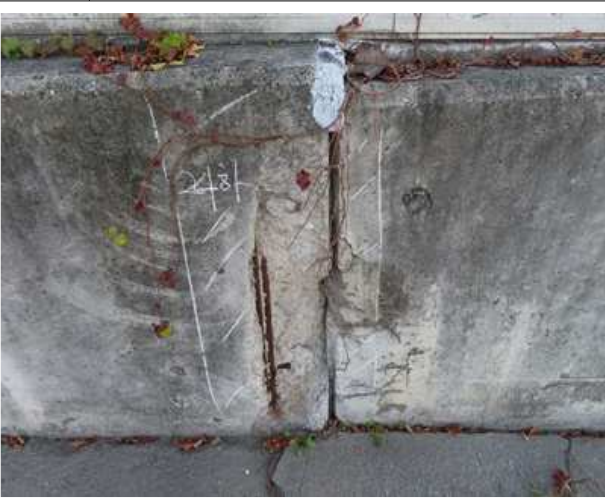
| No. | 부재(부위) | 점검내용 | 발생원인 | 손상사진 |
|---|---|---|---|---|
| 6 | 방호벽(S1) | 파손(철근노출)<br>(0.3m×1.0m) | 동결융해, 신축거동 | ⑥ |

| 구 분 | 손상종류 | 단위 | 물량 | 개소 | 보수방안 | 우선순위 | 비고 |
|---|---|---|---|---|---|---|---|
| | 파손 및 철근노출 | m <sup>2</sup> | 0.30 | 1 | 주의관찰 | 4순위 | |

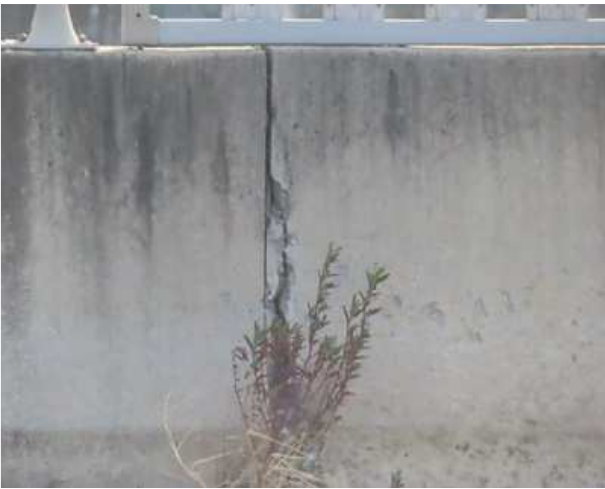
| No. | 부재(부위) | 점검내용 | 발생원인 | 손상사진 |
|---|---|---|---|---|
| 7 | 방호벽(S1) | 박락(0.1m×1.0m) | 동결융해, 신축거동 | ⑦ |

| ⑦ S1 방호벽 박락 (0.1m×1.0m) | ⑧ S1 방호벽 균열부 백태 (0.2/1.0m) |

| 구 분 | 손상종류 | 단위 | 물량 | 개소 | 보수방안 | 우선순위 | 비고 |
|---|---|---|---|---|---|---|---|
| | 박락 | m <sup>2</sup> | 0.10 | 1 | 주의관찰 | 4순위 | |

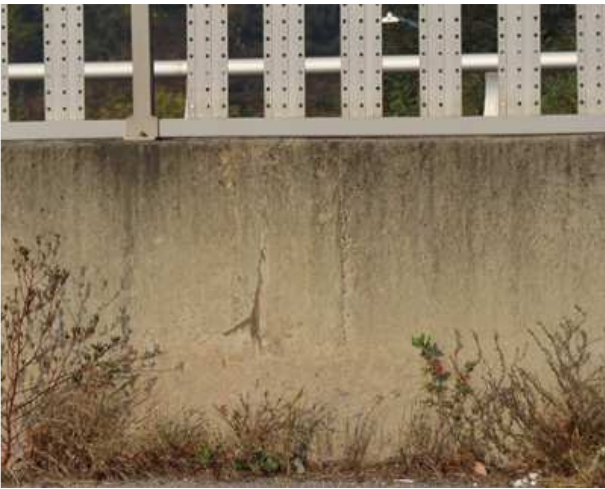
| No. | 부재(부위) | 점검내용 | 발생원인 | 손상사진 |
|---|---|---|---|---|
| 8 | 방호벽(S1) | 균열부 백태(0.2/1.0m) | 균열부 수분유입 | ⑧ |

| 구 분 | 손상종류 | 단위 | 물량 | 개소 | 보수방안 | 우선순위 | 비고 |
|---|---|---|---|---|---|---|---|
| | 균열부 백태 | m | 1.00 | 1 | 주의관찰 | 4순위 | |

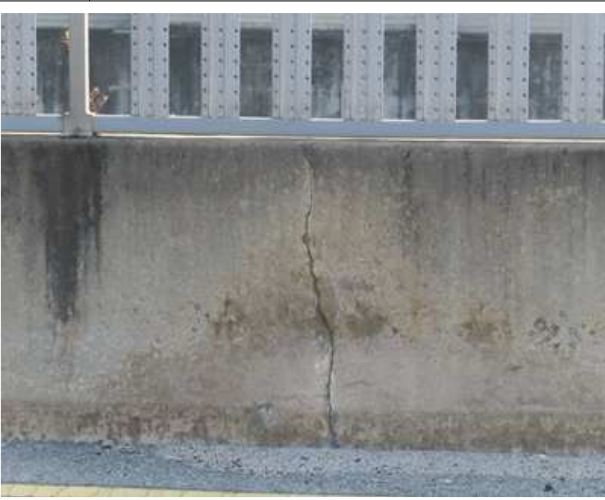
| No. | 부재(부위) | 점검내용 | 발생원인 | 손상사진 |
|---|---|---|---|---|
| 9 | 방호벽(S1) | 균열(0.3/1.0m) | 건조수축, 온도응력 | ⑨ |

| ⑨ S1 방호벽 균열 (0.3/1.0m) | ⑩ S1 슬래브 하면 횡균열 (0.3/7.5m) |

| 구 분 | 손상종류 | 단위 | 물량 | 개소 | 보수방안 | 우선순위 | 비고 |
|---|---|---|---|---|---|---|---|
| 방호벽 | 균열 0.3mm | m | 1.00 | 1 | 주입보수 | 2순위 | |

| 구 분 | 손상종류 | 보수방안 | 보수물량 | | 단가<br>(천원) | 개략공사비<br>(천원) | 우선<br>순위 |
|---|---|---|---|---|---|---|---|
| 방호벽 | 균열 0.3mm이상 | 주입보수 | 1.50 | m | 333 | 500 | 2순위 |

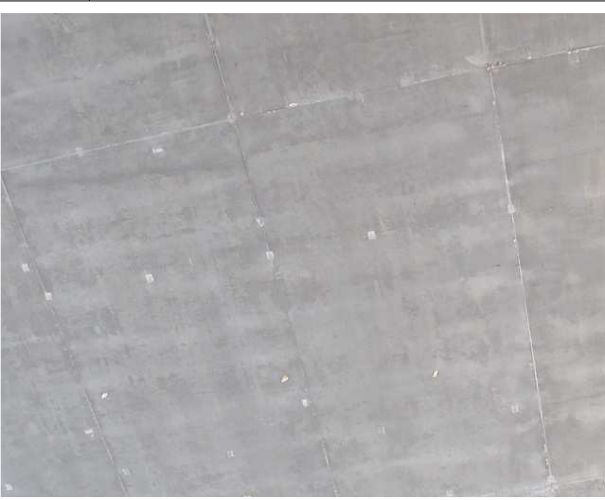
| No. | 부재(부위) | 점검내용 | 발생원인 | 손상사진 |
|---|---|---|---|---|
| 10 | 슬래브 하면(S1) | 횡균열(0.3/7.5m) | 건조수축, 온도응력 | ⑩ |

| 구 분 | 손상종류 | 단위 | 물량 | 개소 | 보수방안 | 우선순위 | 비고 |
|---|---|---|---|---|---|---|---|
| | 균열 0.3mm이상 | m | 7.50 | 1 | 주입보수 | 2순위 | |

| 구 분 | 손상종류 | 보수방안 | 보수물량 | | 단가<br>(천원) | 개략공사비<br>(천원) | 우선<br>순위 |
|---|---|---|---|---|---|---|---|
| 슬래브 하면 | 균열 0.3mm이상 | 주입보수 | 11.25 | m | 184 | 2,070 | 2순위 |

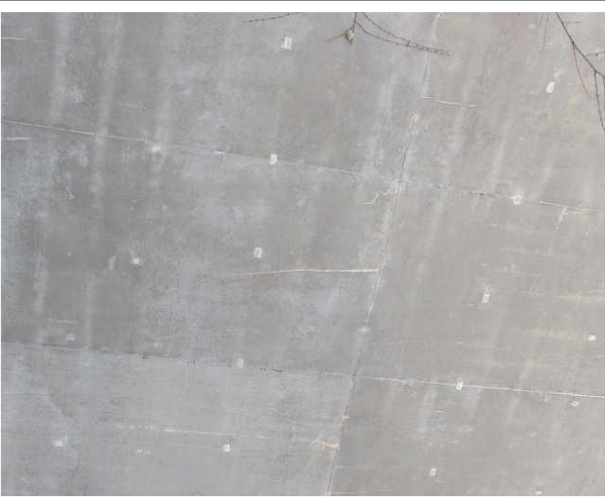
| No. | 부재(부위) | 점검내용 | 발생원인 | 손상사진 |
|---|---|---|---|---|
| 11 | 슬래브 하면(S1) | 횡균열(0.2/2.0m) | 건조수축, 온도응력 | ⑪ |

| ⑪ S1 슬래브 하면 횡균열 (0.2/2.0m) | ⑫ S1 슬래브 하면 층분리 (0.3m×15.0m) |

| 구 분 | 손상종류 | 단위 | 물량 | 개소 | 보수방안 | 우선순위 | 비고 |
|---|---|---|---|---|---|---|---|
| 슬래브 하면 | 균열 0.3mm미만 | m | 5.00 | 2 | 주의관찰 | 4순위 | |

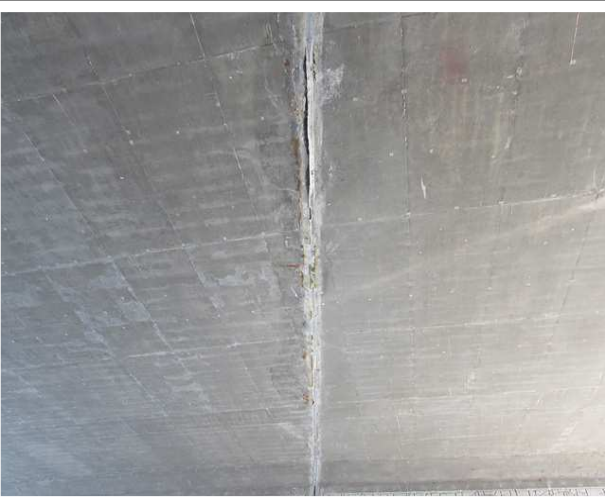
| No. | 부재(부위) | 점검내용 | 발생원인 | 손상사진 |
|---|---|---|---|---|
| 12 | 슬래브 하면(S1) | 층분리(0.3m×15.0m) | 종방향 조인트 누수,<br>동결융해 | ⑫ |

| 구 분 | 손상종류 | 단위 | 물량 | 개소 | 보수방안 | 우선순위 | 비고 |
|---|---|---|---|---|---|---|---|
| | 층분리 | m <sup>2</sup> | 4.50 | 1 | 단면보수(방청) | 2순위 | |

| 구 분 | 손상종류 | 보수방안 | 보수물량 | | 단가<br>(천원) | 개략공사비<br>(천원) | 우선<br>순위 |
|---|---|---|---|---|---|---|---|
| | 층분리 | 단면보수(방청) | 6.75 | m <sup>2</sup> | 1,337 | 9,025 | 2순위 |

| 부재명 | 유지관리 내용 | 사진대지 |
|---|---|---|
| 슬래브 하면 | <ul style="list-style-type: none"> <li>• 층분리<br/> ⇨ 내구성 확보 차원의 보수필요<br/> ⇨ 요양시설 및 장애인 시설 출입구에 위치한 구조물로 층분리에 의한 콘크리트 낙반 상태 확인 필요(낙반 발생시 민원 우려)</li> </ul> | |

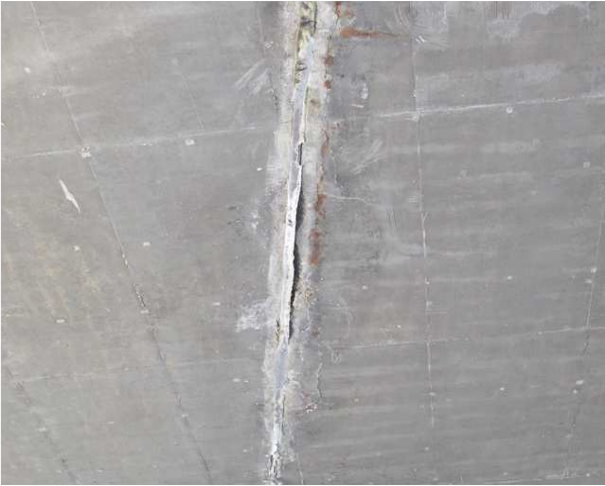
| No. | 부재(부위) | 점검내용 | 발생원인 | 손상사진 |
|---|---|---|---|---|
| 13 | 슬래브 하면(S1) | 백태(0.4m×0.3m) | 종방향 조인트 누수 | ⑬ |

| ⑬ S1 슬래브 하면 백태 (0.4m×0.3m) | ⑭ 교대 A1 균열 (0.3/1.5m) |

| 구 분 | 손상종류 | 단위 | 물량 | 개소 | 보수방안 | 우선순위 | 비고 |
|---|---|---|---|---|---|---|---|
| | 백태 | m <sup>2</sup> | 0.12 | 1 | 주의관찰 | 4순위 | |

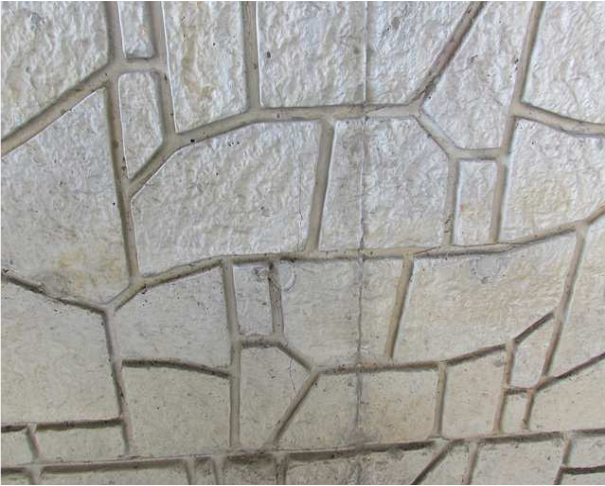
| No. | 부재(부위) | 점검내용 | 발생원인 | 손상사진 |
|---|---|---|---|---|
| 14 | 교대(A1) | 균열(0.3/1.5m) | 건조수축, 온도응력 | ⑭ |

| 구 분 | 손상종류 | 단위 | 물량 | 개소 | 보수방안 | 우선순위 | 비고 |
|---|---|---|---|---|---|---|---|
| | 균열 0.3mm이상 | m | 9.30 | 5 | 주입보수 | 2순위 | |

| 구 분 | 손상종류 | 보수방안 | 보수물량 | | 단가<br>(천원) | 개략공사비<br>(천원) | 우선<br>순위 |
|---|---|---|---|---|---|---|---|
| 교대 | 균열 0.3mm이상 | 주입보수 | 13.95 | m | 183 | 2,552 | 2순위 |

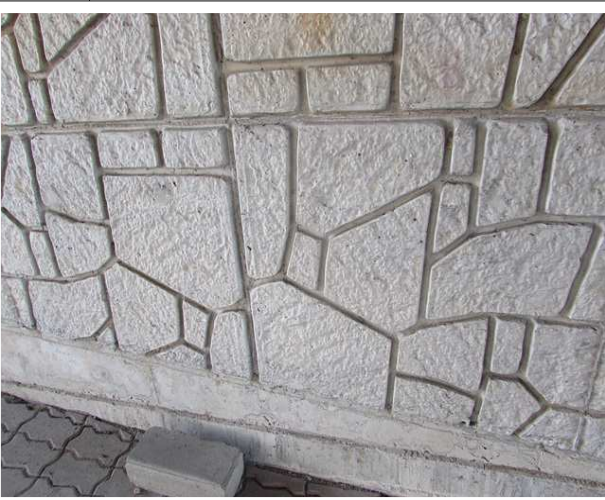
| No. | 부재(부위) | 점검내용 | 발생원인 | 손상사진 |
|---|---|---|---|---|
| 15 | 교대(A1) | 균열(0.2/1.0m) | 건조수축, 온도응력 | ⑮ |

| ⑮ 교대 A1 균열 (0.2/1.0m) | ⑯ 교대 A1 재료분리 (0.1m×0.8m) |

| 구 분 | 손상종류 | 단위 | 물량 | 개소 | 보수방안 | 우선순위 | 비고 |
|---|---|---|---|---|---|---|---|
| 교대 | 균열 0.3mm미만 | m | 2.00 | 2 | 주의관찰 | 4순위 | |

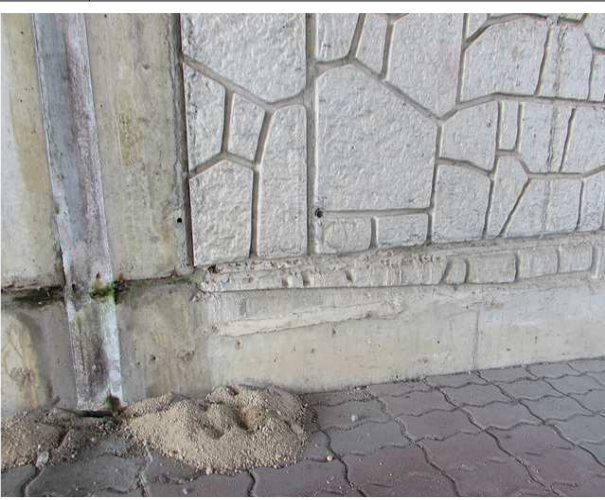
| No. | 부재(부위) | 점검내용 | 발생원인 | 손상사진 |
|---|---|---|---|---|
| 16 | 교대(A1) | 재료분리(0.1m×0.8m) | 시공미흡(다짐불량) | ⑯ |

| 구 분 | 손상종류 | 단위 | 물량 | 개소 | 보수방안 | 우선순위 | 비고 |
|---|---|---|---|---|---|---|---|
| | 재료분리 | m <sup>2</sup> | 0.08 | 1 | 주의관찰 | 4순위 | |

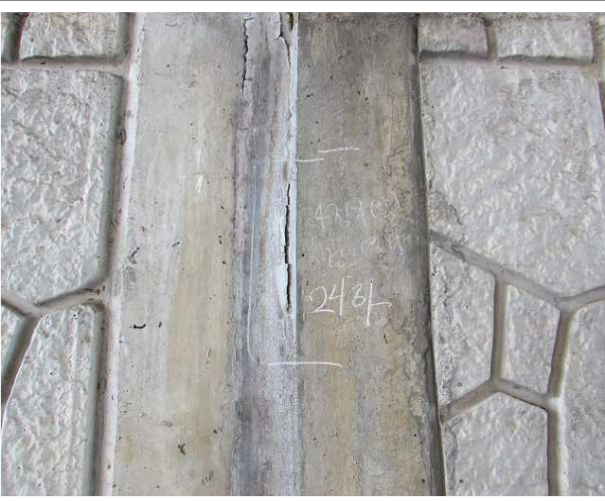
| No. | 부재(부위) | 점검내용 | 발생원인 | 손상사진 |
|---|---|---|---|---|
| 17 | 교대(A1) | 실란트 갈라짐(1.0m) | 공용년수 증가 | ⑰ |

| ⑰ 교대 A1 실란트 갈라짐 (1.0m) | ⑱ 교대 A2 균열 (0.3/1.5m) |

| 구 분 | 손상종류 | 단위 | 물량 | 개소 | 보수방안 | 우선순위 | 비고 |
|---|---|---|---|---|---|---|---|
| | 실란트 갈라짐 | m | 1.00 | 1 | 주의관찰 | 4순위 | |

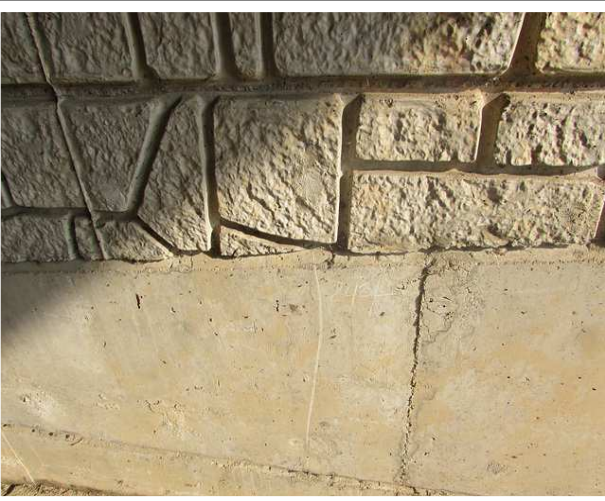
| No. | 부재(부위) | 점검내용 | 발생원인 | 손상사진 |
|---|---|---|---|---|
| 18 | 교대(A2) | 균열(0.3/1.5m) | 건조수축, 온도응력 | ⑱ |
