## 정밀안전점검 개요

# 제1장 정밀안전점검의 개요

<표 1.1> 능안터널(하) 현황

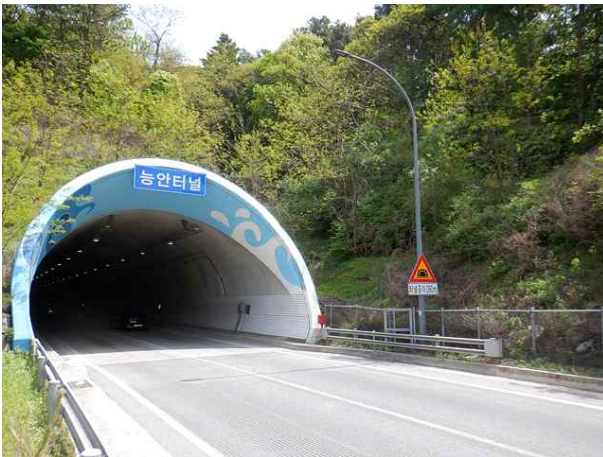
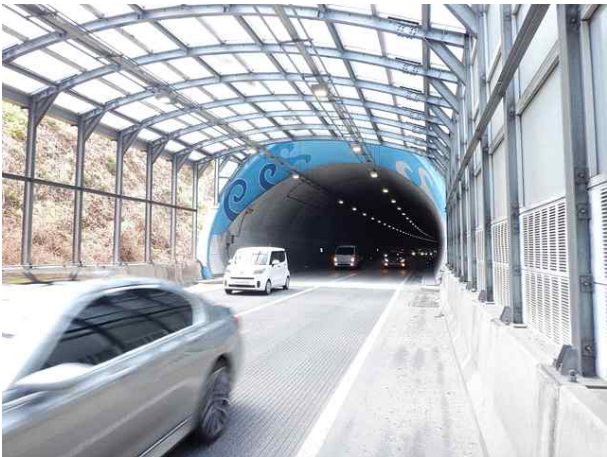
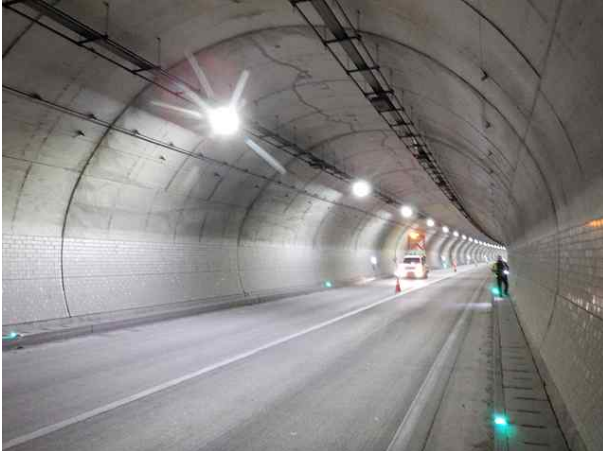
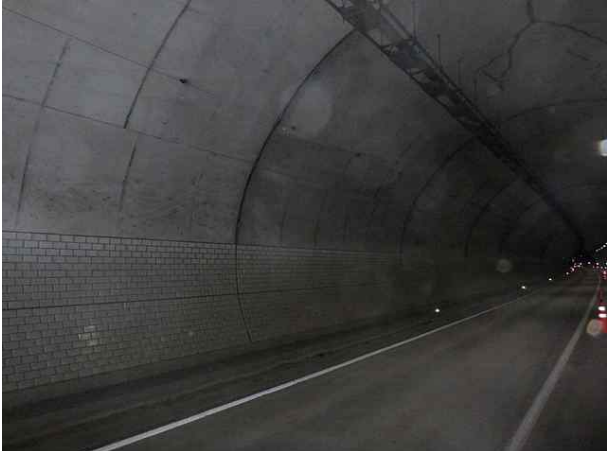
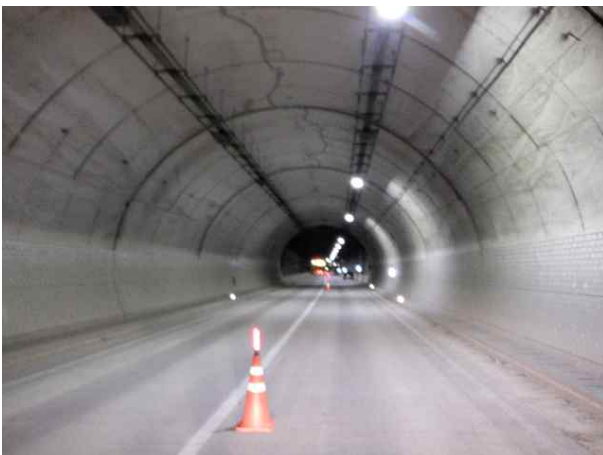
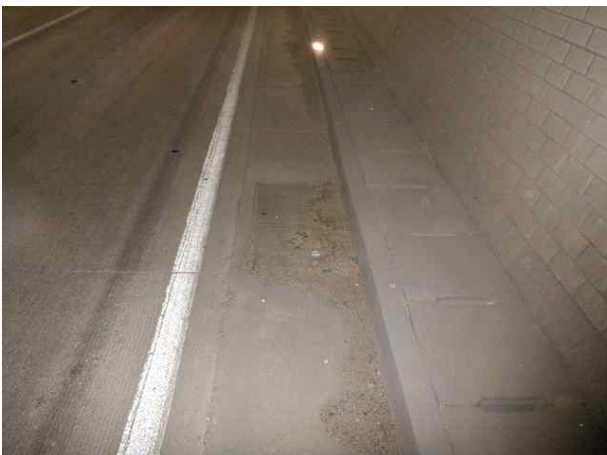
<그림 1.2> 능안터널(하) 관련사진

| <p>갱문 시점 전경</p> | <p>갱문 종점 전경</p> |
| <p>천단부 전경</p> | <p>벽체 및 어깨부 전경</p> |
| <p>포장부 전경</p> | <p>공동구 전경</p> |
