## 반발경도 시험보고서(화남1교 영천방향)

## 탄산화 시험보고서(화남1교 영천방향)

| RC-RADAR | | 화남1교(상주방향) 철근탐사 자료 | | | | | |
| PROJECT TITLE | | 2023년 상주영천고속도로 정밀안전점검 기술용역 | | | | | |

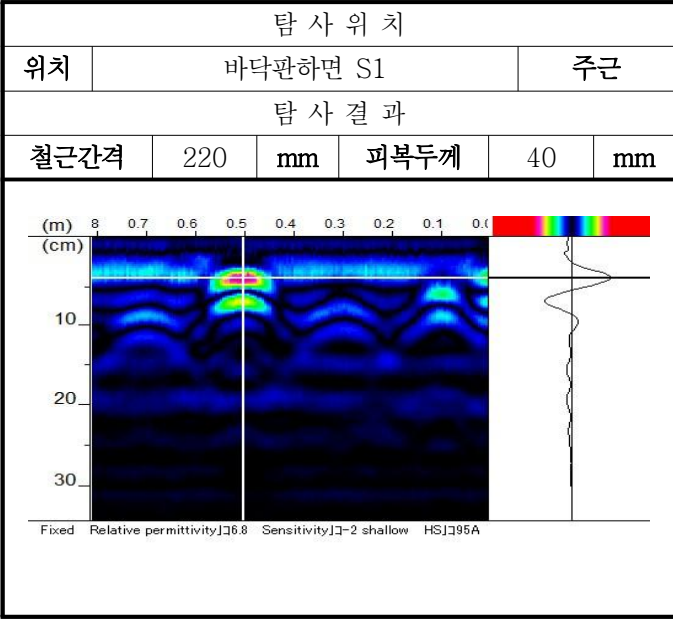
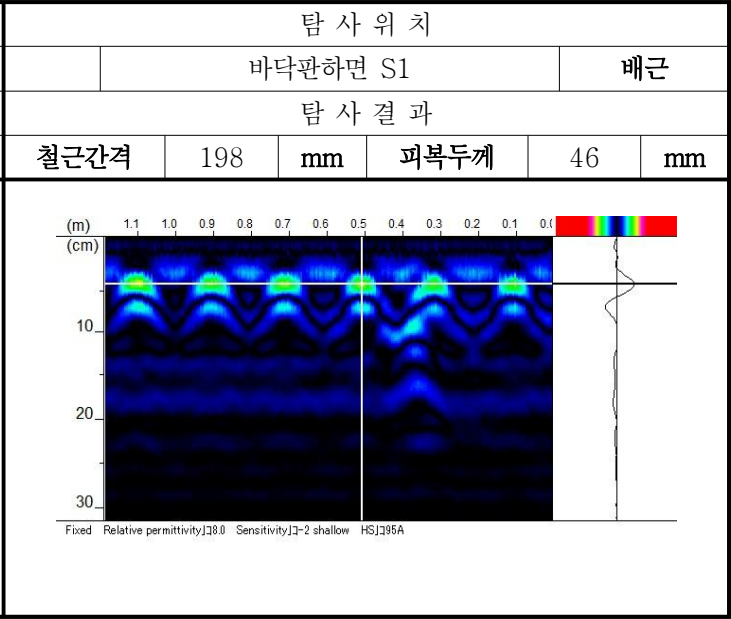
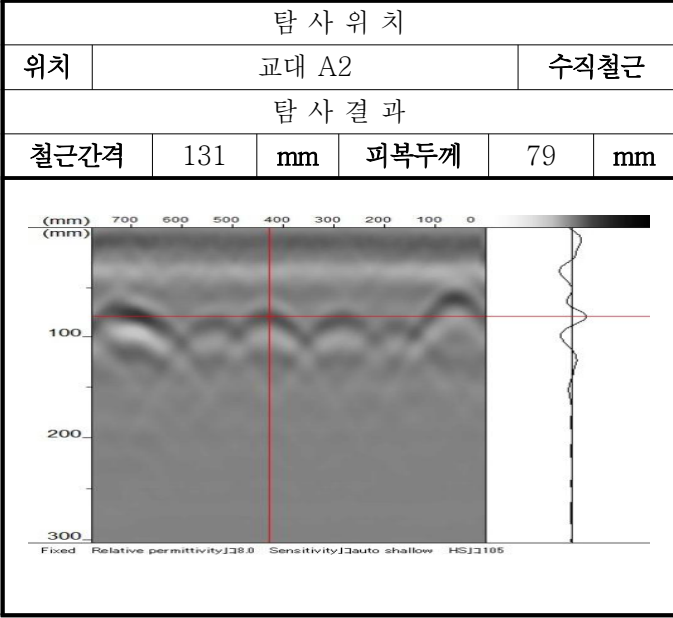
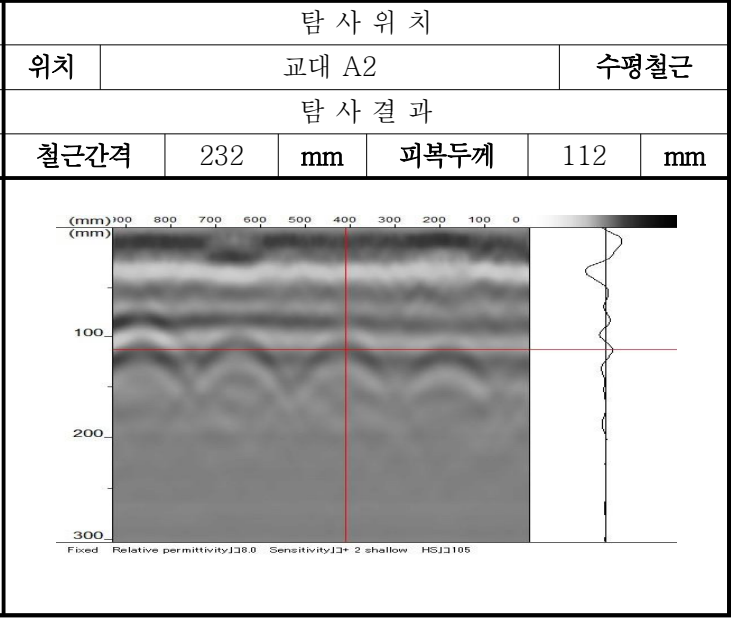
| No | 위치 | 철근방향 | 실측<br>배근간격<br>(mm) | 설계 추정<br>배근간격<br>(mm) | 실측<br>피복두께<br>(mm) | 설계 추정<br>피복두께<br>(mm) | 비고 |
| 1 | S1 바닥판하면 | 주근 | 220 | 250 | 40 | 40 | 양호 |
| | | 배근 | 198 | 200 | 46 | 40 | 양호 |
| 2 | A2 교대 | 수직철근 | 131 | 125 | 79 | 100 | 양호 |
| | | 수평철근 | 232 | 250 | 112 | 100 | 양호 |
