## 제27장 상주절토27

## 27.1 대상 시설물 현황

본 시설물은 경상북도 구미시 장천면 오로리(상주영천고속도로 36.235~36.375km)에 위치한 사면으로서 총 연장 140.0m, 높이 36.0m의 절토사면으로 시공되어 있다.

## 2025년 2종성능평가

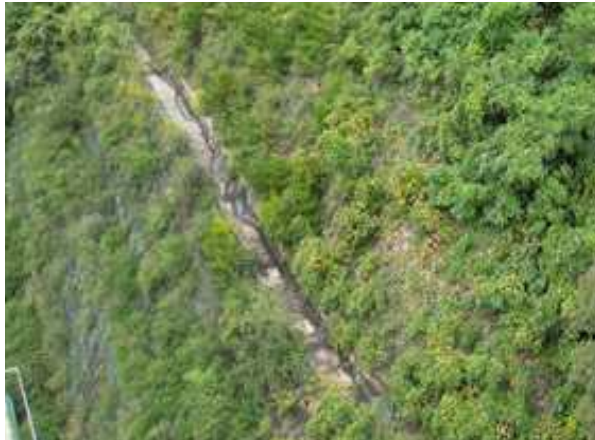
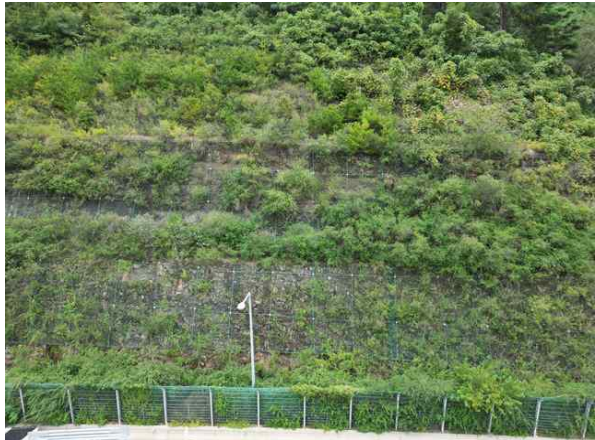
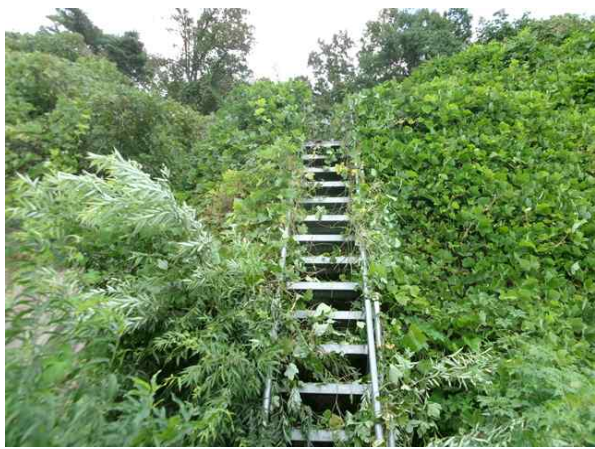
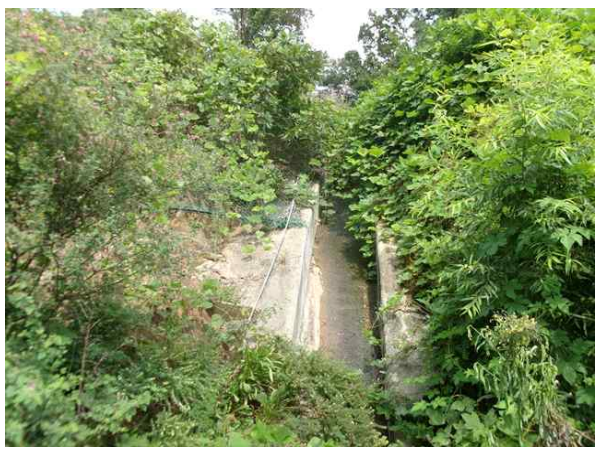
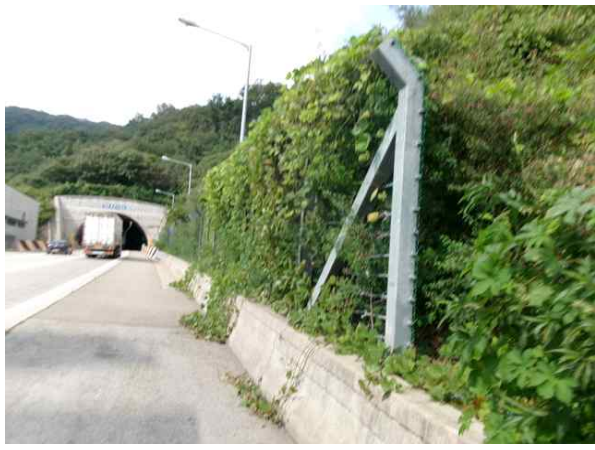
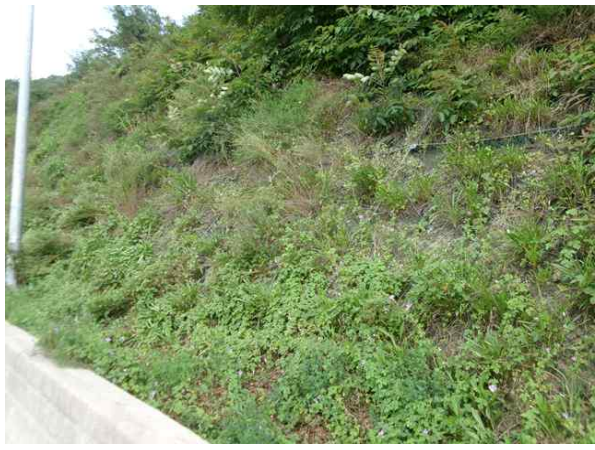
| 1소단배수로 전경 | 낙석방지망 전경 |
| 점검사다리 전경 | 수직도수로 전경 |
| 낙석방지울타리 전경 | 하부 전경 |

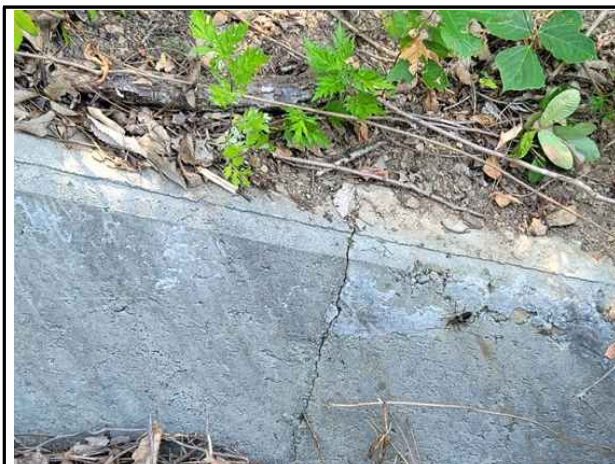
사면내 배수시설은 소단배수로, 산마루측구, 수직도수로가 시공되어 있으며, 조사결과 소단배수로 균열, 산마루측구 균열이 일부 발생한 것으로 조사되었다.

| 구 분 | 손상 내용 | 단위 | 손상수량<br>(개소 / 수량) | 손상 원인 | 비 고 |
|---|---|---|---|---|---|
| 배수 조건 | 산마루측구 | 균열 | m | 1 / 1.0 | 초기건조수축, 우수유입 |

산마루측구 균열

| 구분 | 손상내용 | 보수방안 | 손상<br>물량 | 보수<br>물량 | 단<br>위 | 단가<br>(천원) | 개략공사비<br>(천원) | 우선<br>순위 |
|---|---|---|---|---|---|---|---|---|
| | 산마루측구 균열 | 주입보수 | 1.00 | 1.5 | m | 65 | 98 | 1 |

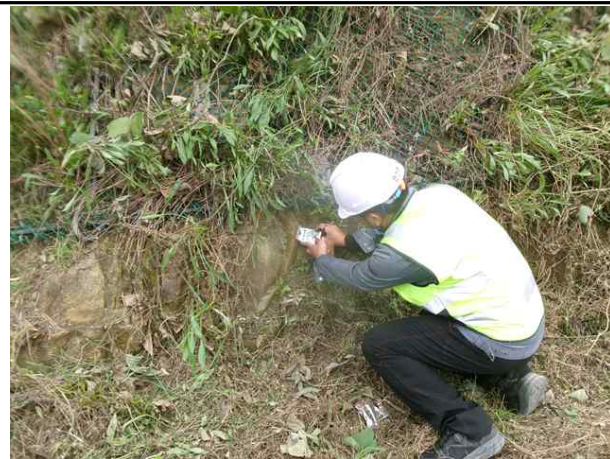
절리면 경사/경사방향 측정

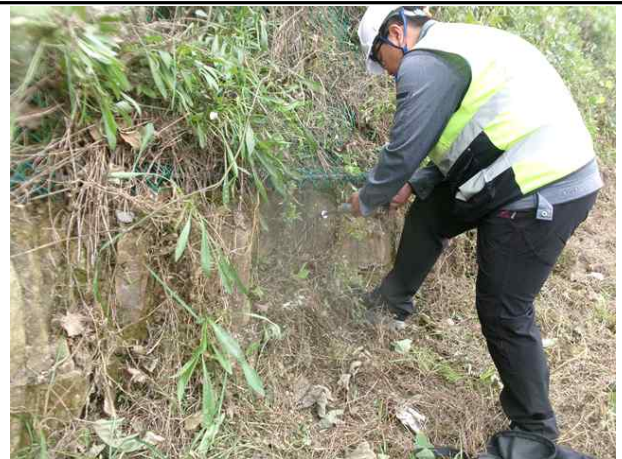
암반 강도시험

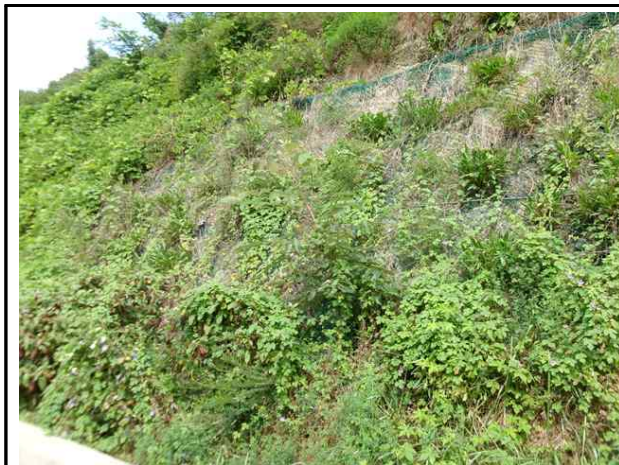
| 구 분 | | 손상 내용 | 단위 | 손상수량<br>(개소 / 수량) | 손상 원인 | 비 고 |
|---|---|---|---|---|---|---|
| | | 표층유실(우려) | m <sup>2</sup> | 1 / 10.0 | 강우, 지표수 유입 | |

36.335k 1단 표층유실 우려(10.0\*5.0)

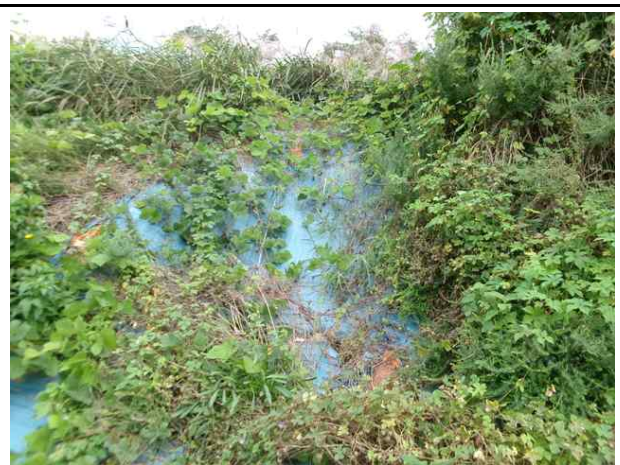
| 구 분 | | 손상 내용 | 단위 | 손상수량<br>(개소 / 수량) | 손상 원인 | 비 고 |
|---|---|---|---|---|---|---|
| 표면<br>보호공 | 식생공 | 표층유실(임시보수) | m <sup>2</sup> | 1 / 3.0 | 강우, 지표수 유입 | |

36.365k 1단 표층유실 임시보수(3.0\*5.0)
