## 제65장 상주절토65

## 65.1 대상 시설물 현황

본 시설물은 경상북도 영천시 북안면 원당리(상주영천고속도로 90.938~91.138km)에 위치한 사면으로서 총 연장 200.0m, 높이 32.3m의 절토사면으로 시공되어 있다.

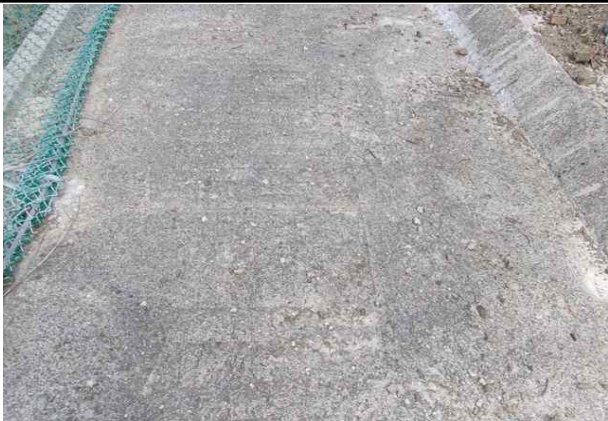
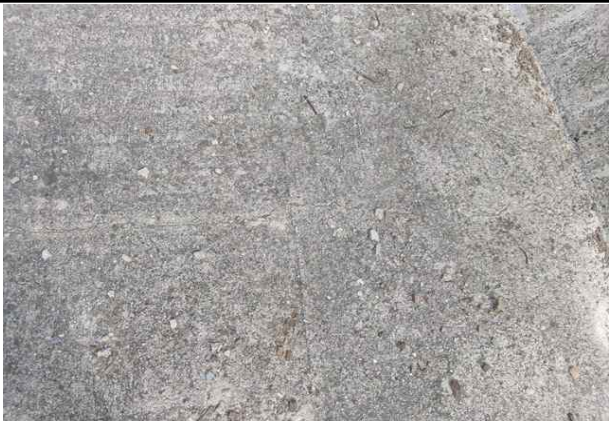
| 현 황 | 90.988k 소단배수로 균열(0.3/2.5) | 현 황 | 90.988k 소단배수로 균열(0.3/2.5) |
| 원 인 | 다짐미흡, 배수로 자중, 지표수 유입 | 원 인 | 다짐미흡, 배수로 자중, 지표수 유입 |

| 대 책 | 주입보수 | 대 책 | 주입보수 |

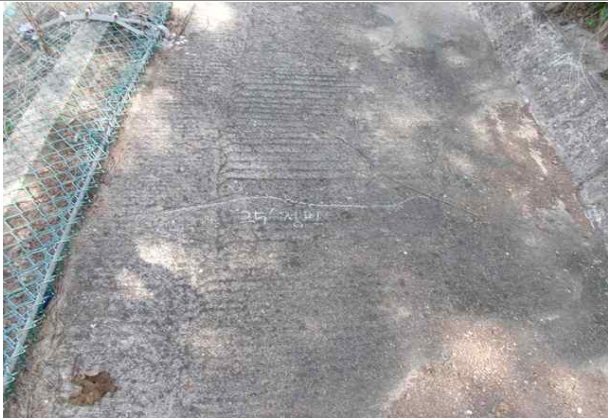
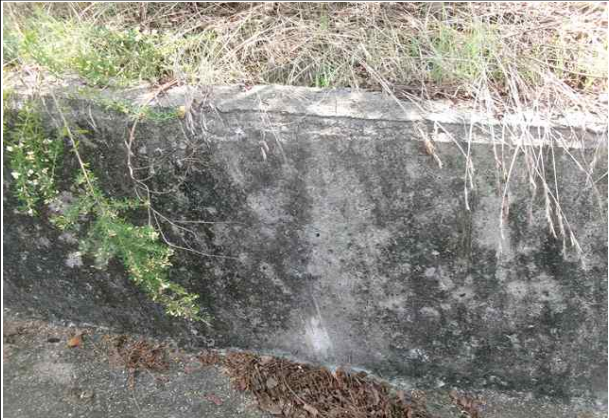
| 현 황 | 91.058k 소단배수로 균열(0.3/2.5) | 현 황 | 91.128k 소단배수로 균열(0.3/2.5) |
| 원 인 | 다짐미흡, 배수로 자중, 지표수 유입 | 원 인 | 다짐미흡, 배수로 자중, 지표수 유입 |

| 대 책 | 주입보수 | 대 책 | 주입보수 |

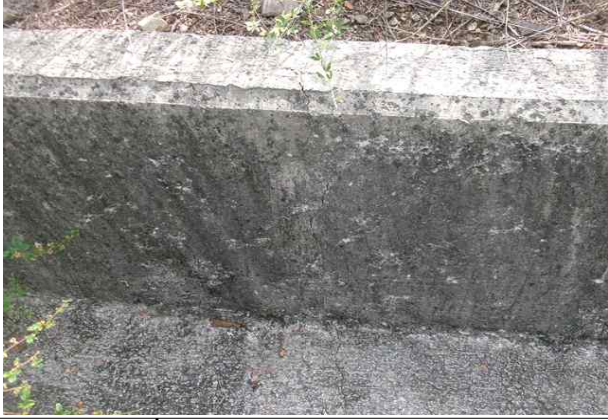
| 현 황 | 91.128k 소단배수로 균열(0.3/2.5) | 현 황 | 91.038k 소단배수로 토사퇴적 보수 |
| 원 인 | 다짐미흡, 배수로 자중, 지표수 유입 | 원 인 | - |

| 대 책 | 주입보수 | 대 책 | - |

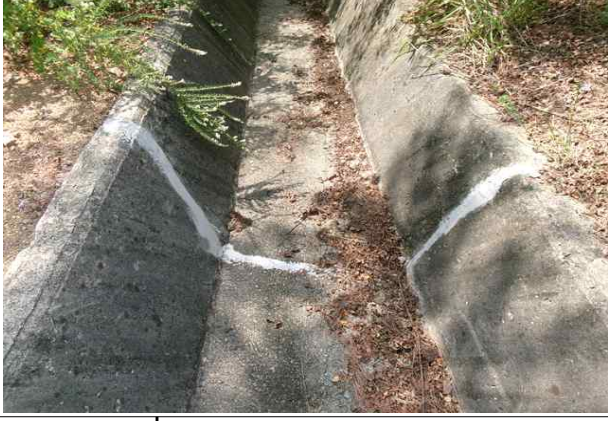
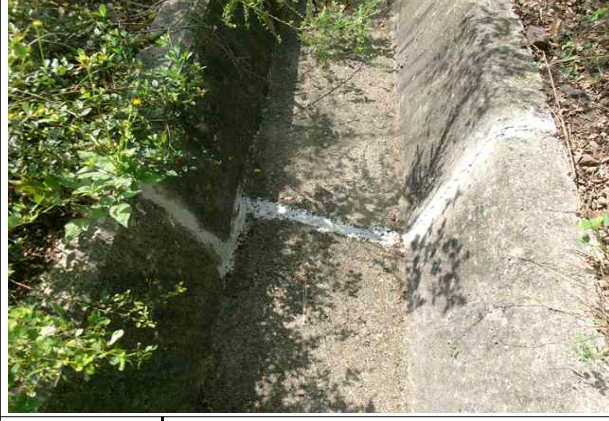
| 현 황 | 91.070k 산마루측구 균열 보수 | 현 황 | 91.105k 산마루측구 파손 보수 |
| 원 인 | - | 원 인 | - |

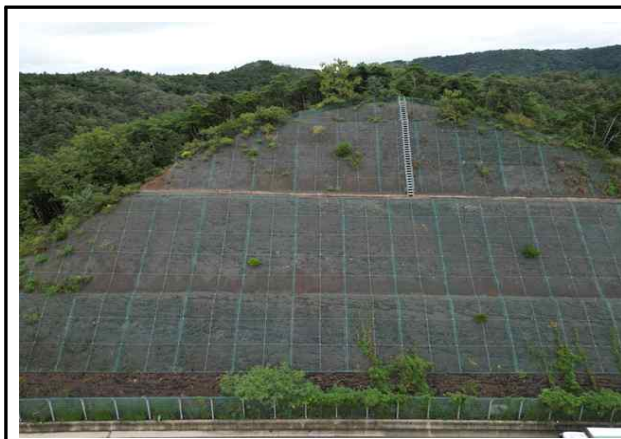
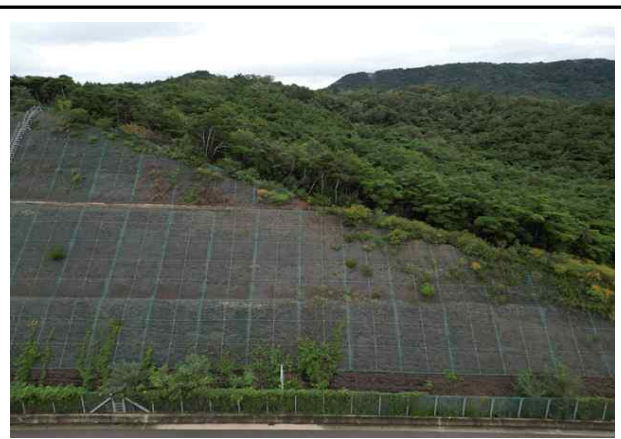
낙석방지망 전경

| 구 분 | | 손상 내용 | 단위 | 손상수량<br>(개소 / 수량) | 손상 원인 | 비 고 |
|---|---|---|---|---|---|---|
| 표면<br>보호공 | 낙석방지망 | - | - | - | - | - |
