## 관로 상태조사표

| 위 치 | 개별부재명 | 복합부재명 | 개별시설물명 | 표번호 |
| Sta. No. 0+0.00~22+12.80 | A-1 | A-Line | 송수관로 | 1-01 |

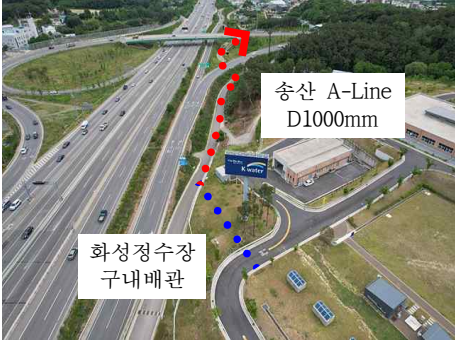
| 위 치 | 개별부재명 | 복합부재명 | 개별시설물명 | 표번호 |
|---|---|---|---|---|
| [Sta. No. 0+0.0] | | [Sta. No. 15+0.0] | | |

| 위 치 | 개별부재명 | 복합부재명 | 개별시설물명 | 표번호 |
|---|---|---|---|---|
| <p>송산 A-Line<br/>D1000mm</p> <p>화성정수장<br/>구내배관</p> | | | | |
| 5 | 관로사고이력 | 사고 및 정비실시 기록 분석 | 0.0건/km.년 | a |
| 6 | 관대지전위차 | 관로 부식환경조사 | 최대 -812mV | b |
| 8 | 경과년수 | 관로 매설환경조사 | 2017년, 경과년수 5년 | a |
| 특이사항 | | <ul style="list-style-type: none"> <li>관종 : SP, 관경 : 1000mm, 연장 : 892.80m, 규모 : 701.20㎡</li> </ul> | | |

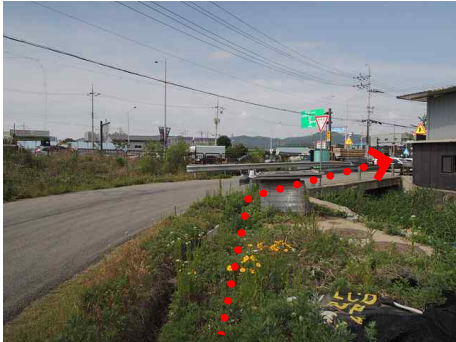
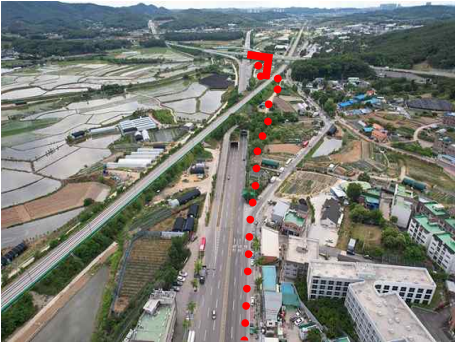
| 위 치 | 개별부재명 | 복합부재명 | 개별시설물명 | 표번호 |
|---|---|---|---|---|
| [Sta. No. 0+0.0] | | [Sta. No. 5+0.0] | | |

| 위 치 | 개별부재명 | 복합부재명 | 개별시설물명 | 표번호 |
|---|---|---|---|---|
| 5 | 관로사고이력 | 사고 및 정비실시 기록 분석 | 0.0건/km.년 | a |
| 8 | 경과년수 | 관로 매설환경조사 | 2017년, 경과년수 5년 | a |
| 특이사항 | | <ul style="list-style-type: none"> <li>관종 : SP, 관경 : 1000mm, 연장 : 452.30m, 규모 : 355.24㎡</li> </ul> | | |

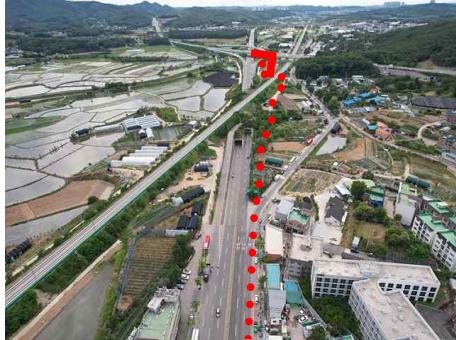
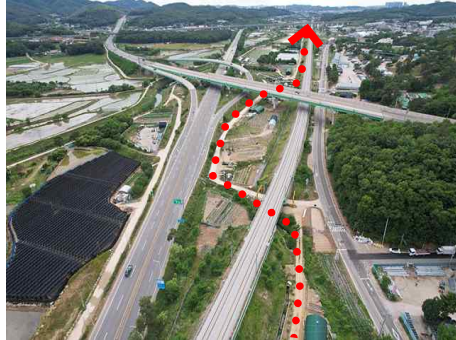
| 위 치 | | 개별부재명 | 복합부재명 | 개별시설물명 | 표번호 |
|---|---|---|---|---|---|
| [Sta. No. 10+4.0] | | | [Sta. No. 12+0.0] | | |

| 위 치 | | 개별부재명 | 복합부재명 | 개별시설물명 | 표번호 |
|---|---|---|---|---|---|
| 5 | 관로사고이력 | 사고 및 정비실시 기록 분석 | 0.0건/km.년 | a | |
| 8 | 경과년수 | 관로 매설환경조사 | 2017년, 경과년수 5년 | a | |
| 특이사항 | | • 관종 : SP, 관경 : 1000mm, 연장 : 716.20m, 규모 : 562.50㎡ | | | |

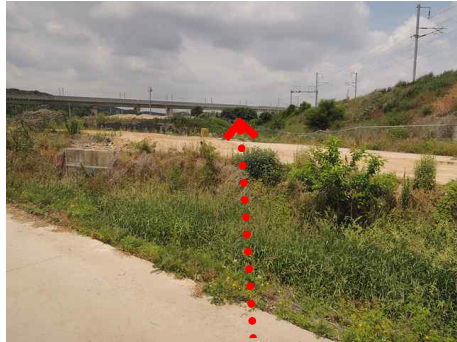
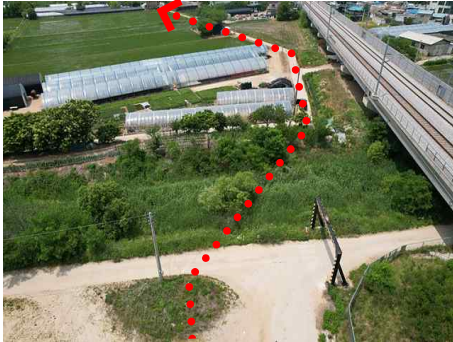
| 위 치 | | 개별부재명 | 복합부재명 | 개별시설물명 | 표번호 |
|---|---|---|---|---|---|
| [Sta. No. 41+24.0] | | [Sta. No. 73+35.6] | | | |

| 위 치 | | 개별부재명 | 복합부재명 | 개별시설물명 | 표번호 |
|---|---|---|---|---|---|
| 5 | 관로사고이력 | 사고 및 정비실시 기록 분석 | 0.0건/km.년 | a | |
| 6 | 관대지전위차 | 관로 부식환경조사 | 최대 -1131mV | a | |
| 8 | 경과년수 | 관로 매설환경조사 | 2017년, 경과년수 5년 | a | |
| 특이사항 | | • 관종 : SP, 관경 : 1000mm, 연장 : 2231.50m, 규모 : 1752.62㎡ | | | |

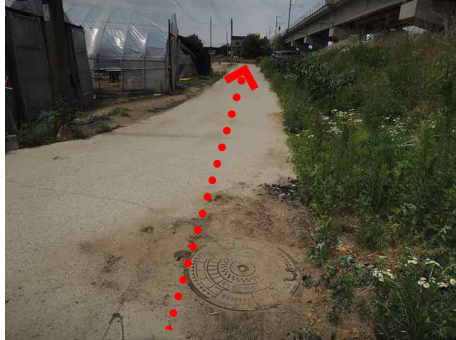
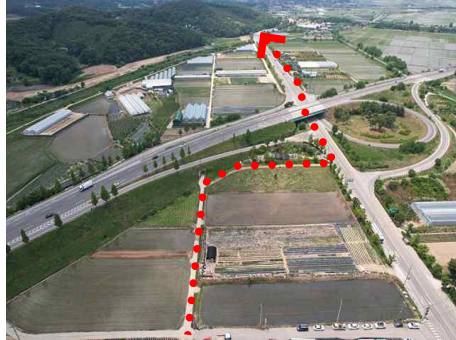
| 위 치 | | 개별부재명 | 복합부재명 | 개별시설물명 | 표번호 |
|---|---|---|---|---|---|
| [Sta. No. 74+26.0] | | | [Sta. No. 90+0.0] | | |

| 위 치 | | 개별부재명 | 복합부재명 | 개별시설물명 | 표번호 |
|---|---|---|---|---|---|
| 5 | 관로사고이력 | 사고 및 정비실시 기록 분석 | 0.0건/km.년 | a | |
| 8 | 경과년수 | 관로 매설환경조사 | 2017년, 경과년수 5년 | a | |
| 특이사항 | | • 관종 : SP, 관경 : 1000mm, 연장 : 818.00m, 규모 : 642.46㎥ | | | |

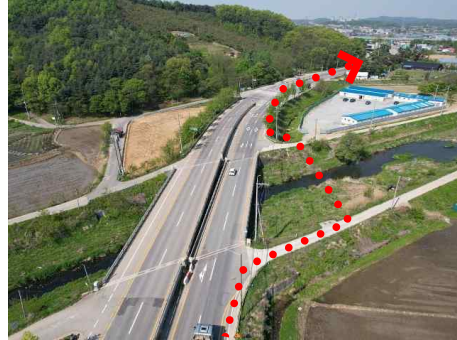
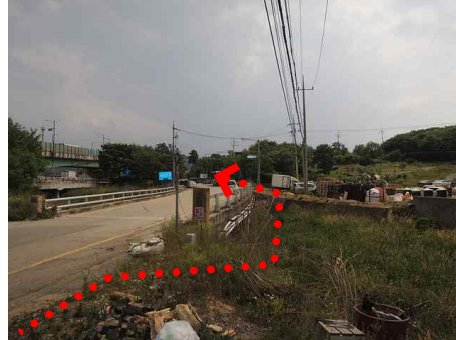
| 위 치 | | 개별부재명 | 복합부재명 | 개별시설물명 | 표번호 |
|---|---|---|---|---|---|
| [Sta. No. 118+3.0] | | | [Sta. No. 147+27.0] | | |

| 위 치 | | 개별부재명 | 복합부재명 | 개별시설물명 | 표번호 |
|---|---|---|---|---|---|
| 5 | 관로사고이력 | 사고 및 정비실시 기록 분석 | 0.0건/km.년 | a | |
| 6 | 관대지전위차 | 관로 부식환경조사 | 최대 -871mV | a | |
| 8 | 경과년수 | 관로 매설환경조사 | 2017년, 경과년수 5년 | a | |
| 특이사항 | | ● 관종 : SP, 관경 : 1000mm, 연장 : 2510.00m, 규모 : 1971.35㎥ | | | |

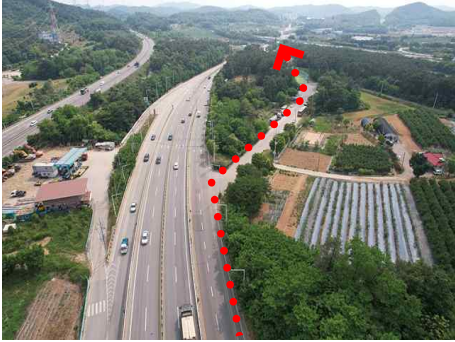
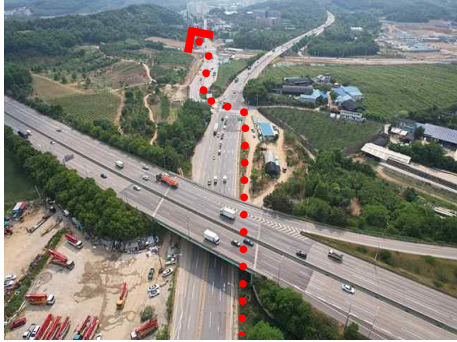
| 위 치 | 개별부재명 | 복합부재명 | 개별시설물명 | 표번호 |
|---|---|---|---|---|
| [Sta. No. 158+8.0] | | [Sta. No. 171+13.0] | | |

| 위 치 | 개별부재명 | 복합부재명 | 개별시설물명 | 표번호 |
|---|---|---|---|---|
| 5 | 관로사고이력 | 사고 및 정비실시 기록 분석 | 0.0건/km.년 | a |
| 6 | 관대지전위차 | 관로 부식환경조사 | 최대 -934mV | a |
| 8 | 경과년수 | 관로 매설환경조사 | 2017년, 경과년수 5년 | a |
| 특이사항 | | <ul style="list-style-type: none"> <li>관종 : SP, 관경 : 1000mm, 연장 : 565.00m, 규모 : 443.75㎥</li> </ul> | | |

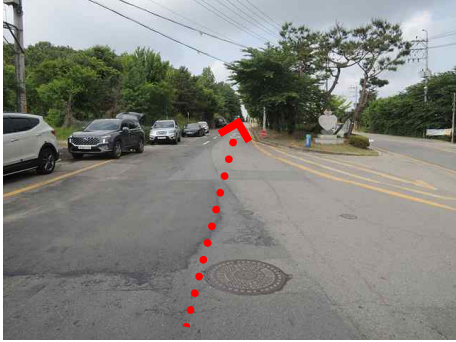
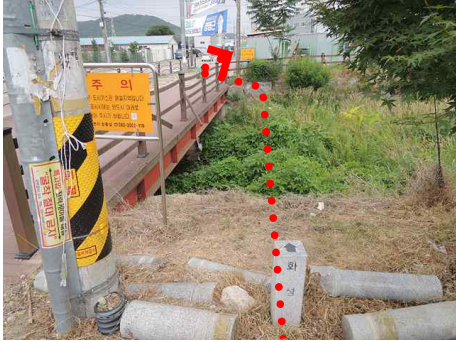
| 위 치 | 개별부재명 | 복합부재명 | 개별시설물명 | 표번호 |
|---|---|---|---|---|
| [Sta. No. 186+0.0] | | [Sta. No. 206+24.0] | | |

| 위 치 | 개별부재명 | 복합부재명 | 개별시설물명 | 표번호 |
|---|---|---|---|---|
| 5 | 관로사고이력 | 사고 및 정비실시 기록 분석 | 0.0건/km.년 | a |
| 8 | 경과년수 | 관로 매설환경조사 | 2017년, 경과년수 5년 | a |
| 특이사항 | | <ul style="list-style-type: none"> <li>관종 : SP, 관경 : 1000mm, 연장 : 1907.00m, 규모 : 1497.75㎥</li> </ul> | | |

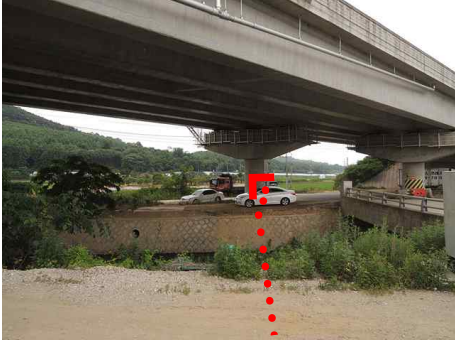
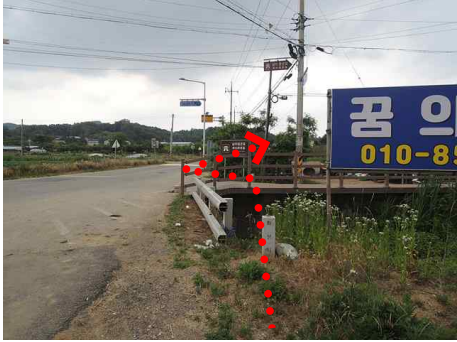
| 위 치 | 개별부재명 | 복합부재명 | 개별시설물명 | 표번호 |
|---|---|---|---|---|
| [Sta. No. 228+9.0] | | [Sta. No. 298+3.5] | | |

| 위 치 | 개별부재명 | 복합부재명 | 개별시설물명 | 표번호 |
|---|---|---|---|---|
| 5 | 관로사고이력 | 사고 및 정비실시 기록 분석 | 0.0건/km.년 | a |
| 6 | 관대지전위차 | 관로 부식환경조사 | 최대 -995mV, 최소 -845mV | a |
| 8 | 경과년수 | 관로 매설환경조사 | 2017년, 경과년수 5년 | a |
| 특이사항 | | <ul style="list-style-type: none"> <li>관종 : SP, 관경 : 1000mm, 연장 : 4510.00m, 규모 : 3542.15㎡</li> </ul> | | |

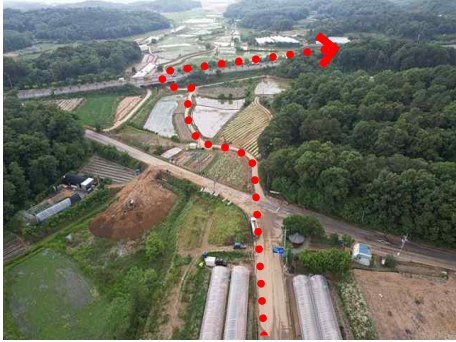
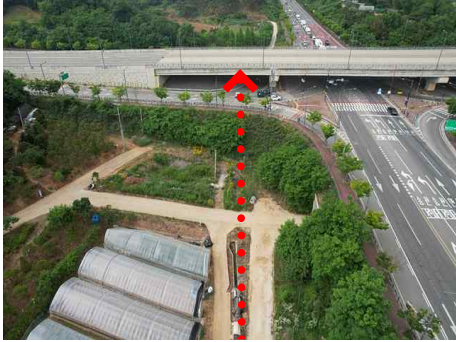
| 위 치 | 개별부재명 | 복합부재명 | 개별시설물명 | 표번호 |
|---|---|---|---|---|
| [Sta. No. 336+0.0] | | [Sta. No. 358+0.0] | | |

| 위 치 | 개별부재명 | 복합부재명 | 개별시설물명 | 표번호 |
|---|---|---|---|---|
| 5 | 관로사고이력 | 사고 및 정비실시 기록 분석 | 0.0건/km.년 | a |
| 8 | 경과년수 | 관로 매설환경조사 | 2017년, 경과년수 5년 | a |
| 특이사항 | | <ul style="list-style-type: none"> <li>관종 : SP, 관경 : 1000mm, 연장 : 1029.78m, 규모 : 808.79㎡</li> </ul> | | |

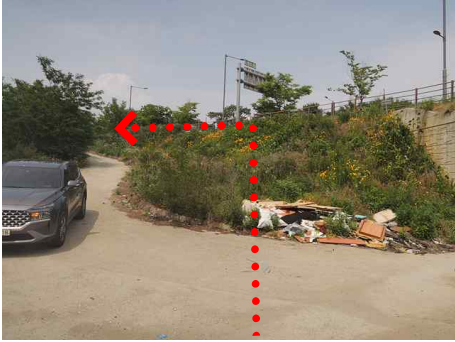
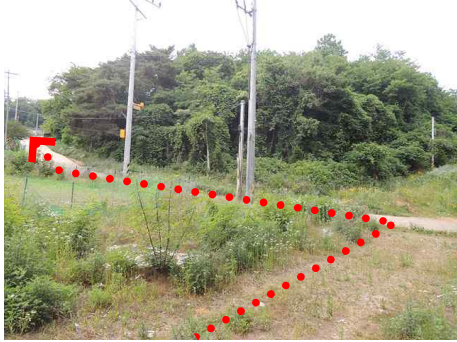
| 위 치 | | 개별부재명 | 복합부재명 | 개별시설물명 | 표번호 |
|---|---|---|---|---|---|
| [Sta. No. 0+29.4] | | [Sta. No. 10+37.0] | | | |

| 위 치 | | 개별부재명 | 복합부재명 | 개별시설물명 | 표번호 |
|---|---|---|---|---|---|
| 5 | 관로사고이력 | 사고 및 정비실시 기록 분석 | 0.0건/km.년 | a | |
| 8 | 경과년수 | 관로 매설환경조사 | 2017년, 경과년수 5년 | a | |
| 특이사항 | | • 관종 : DCIP, 관경 : 450mm, 연장 : 867.39m, 규모 : 137.95㎡ | | | |

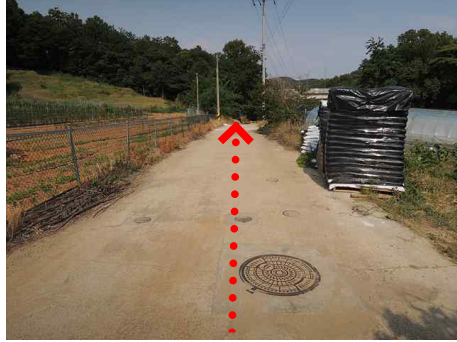
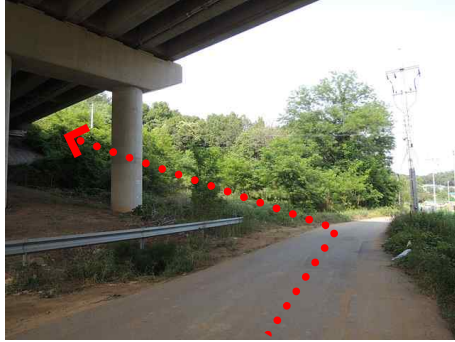
| 위 치 | | 개별부재명 | 복합부재명 | 개별시설물명 | 표번호 |
|---|---|---|---|---|---|
| [Sta. No. 6+28.0] | | [Sta. No. 11+0.0] | | | |

| 위 치 | | 개별부재명 | 복합부재명 | 개별시설물명 | 표번호 |
|---|---|---|---|---|---|
| 5 | 관로사고이력 | 사고 및 정비실시 기록 분석 | 0.0건/km.년 | a | |
| 8 | 경과년수 | 관로 매설환경조사 | 2017년, 경과년수 5년 | a | |
| 특이사항 | | • 관종 : DCIP, 관경 : 700mm, 연장 : 472.60m, 규모 : 181.88㎡ | | | |

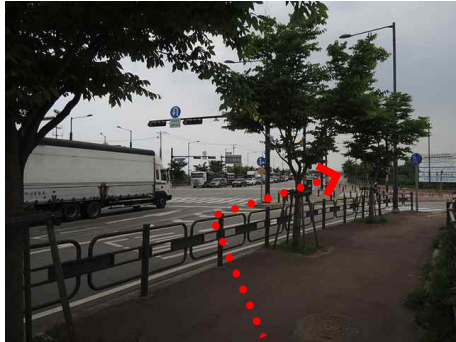
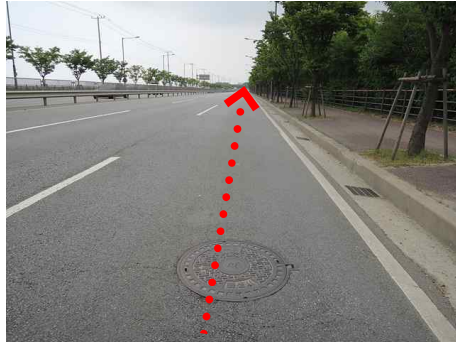
| 위 치 | | 개별부재명 | 복합부재명 | 개별시설물명 | 표번호 |
|---|---|---|---|---|---|
| [Sta. No. 42+5.0] | | | [Sta. No. 50+15.0] | | |

| 위 치 | | 개별부재명 | 복합부재명 | 개별시설물명 | 표번호 |
|---|---|---|---|---|---|
| 5 | 관로사고이력 | 사고 및 정비실시 기록 분석 | 0.0건/km.년 | a | |
| 8 | 경과년수 | 관로 매설환경조사 | 2017년, 경과년수 5년 | a | |
| 특이사항 | | • 관종 : DCIP, 관경 : 700mm, 연장 : 2527.40m, 규모 : 972.63㎡ | | | |

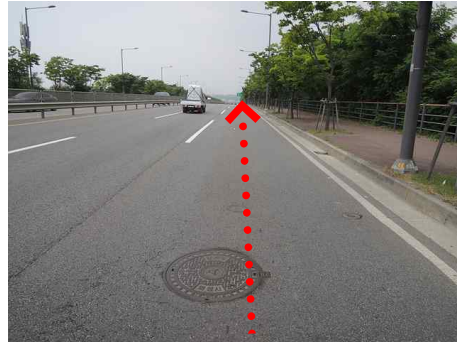
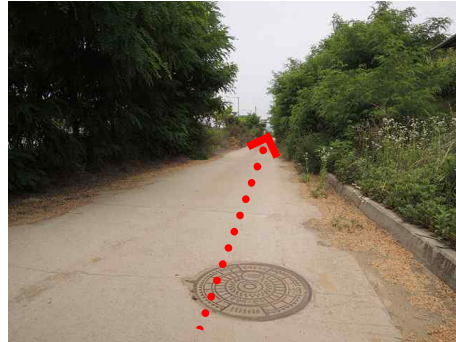
| 위 치 | 개별부재명 | 복합부재명 | 개별시설물명 | 표번호 |
|---|---|---|---|---|
| [Sta. No. 76+8.0] | | [Sta. No. 79+0.0] | | |

| 위 치 | 개별부재명 | 복합부재명 | 개별시설물명 | 표번호 |
|---|---|---|---|---|
| 5 | 관로사고이력 | 사고 및 정비실시 기록 분석 | 0.0건/km.년 | a |
| 8 | 경과년수 | 관로 매설환경조사 | 2017년, 경과년수 5년 | a |
| 특이사항 | | ● 관종 : DCIP, 관경 : 700mm, 연장 : 436.00m, 규모 : 167.79㎡ | | |

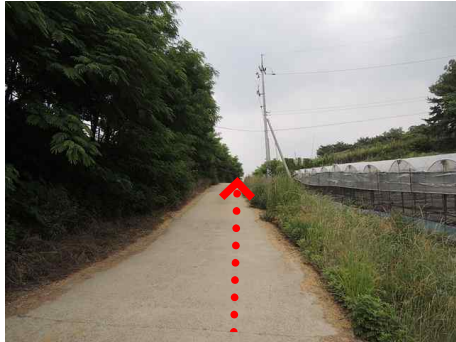
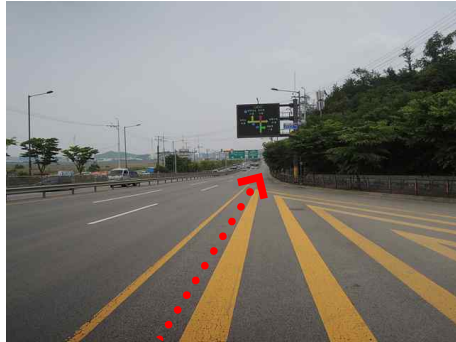
| 위 치 | | 개별부재명 | 복합부재명 | 개별시설물명 | 표번호 |
|---|---|---|---|---|---|
| [Sta. No. 85+36.0] | | | [Sta. No. 92+31.0] | | |

| 위 치 | | 개별부재명 | 복합부재명 | 개별시설물명 | 표번호 |
|---|---|---|---|---|---|
| 5 | 관로사고이력 | 사고 및 정비실시 기록 분석 | 0.0건/km.년 | a | |
| 8 | 경과년수 | 관로 매설환경조사 | 2017년, 경과년수 5년 | a | |
| 특이사항 | | • 관종 : DCIP, 관경 : 700mm, 연장 : 275.00m, 규모 : 105.83㎡ | | | |

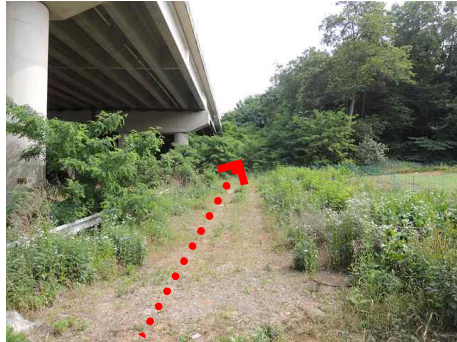
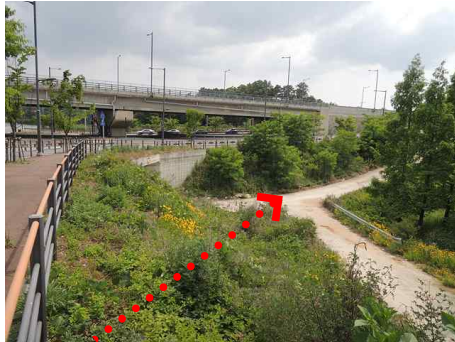
| 위 치 | | 개별부재명 | 복합부재명 | 개별시설물명 | 표번호 |
|---|---|---|---|---|---|
| [Sta. No. 0+0.0] | | | [Sta. No. 11+0.0] | | |

| 위 치 | | 개별부재명 | 복합부재명 | 개별시설물명 | 표번호 |
|---|---|---|---|---|---|
| 5 | 관로사고이력 | 사고 및 정비실시 기록 분석 | 0.0건/km.년 | a | |
| 8 | 경과년수 | 관로 매설환경조사 | 2017년, 경과년수 5년 | a | |
| 특이사항 | | • 관종 : DCIP, 관경 : 450mm, 연장 : 1076.20m, 규모 : 75.73㎡ | | | |

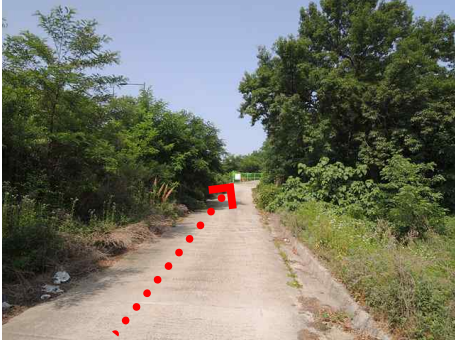
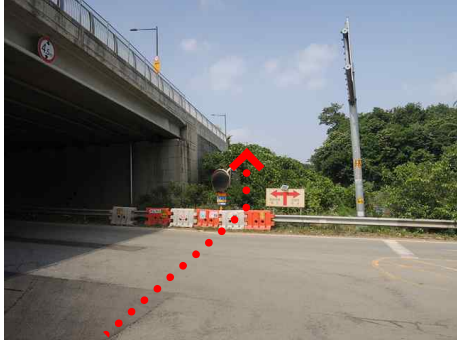
| 위 치 | 개별부재명 | 복합부재명 | 개별시설물명 | 표번호 |
|---|---|---|---|---|
| [Sta. No. 0+0.0] | | [Sta. No. 20+37.0] | | |

| 위 치 | 개별부재명 | 복합부재명 | 개별시설물명 | 표번호 |
|---|---|---|---|---|
| 5 | 관로사고이력 | 사고 및 정비실시 기록 분석 | 0.0건/km.년 | a |
| 8 | 경과년수 | 관로 매설환경조사 | 2017년, 경과년수 5년 | a |
| 특이사항 | | <ul style="list-style-type: none"> <li>관종 : DCIP, 관경 : 450mm, 연장 : 1770.00m, 규모 : 281.50m³</li> </ul> | | |
