## 제25장 영천절토25

## 25.1 대상 시설물 현황

본 시설물은 대구광역시 군위군 소보면 산법리(상주영천고속도로 31.213~31.733km)에 위치한 사면으로서 총 연장 520.0m, 높이 96.0m의 절토사면으로 시공되어 있다.

## 2025년 2종성능평가

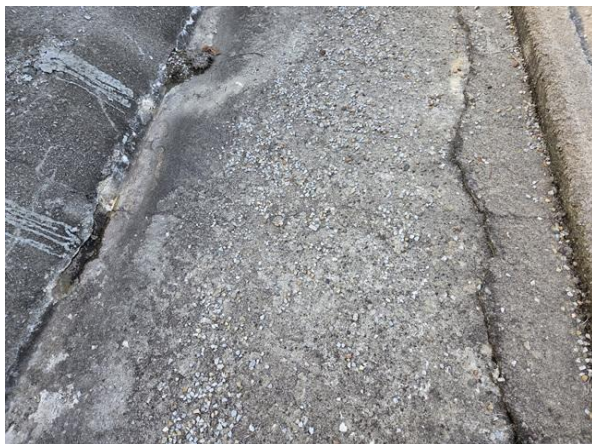
사면내 배수시설은 소단배수로 및 산마루측구, 수직도수로가 시공되어 있으며, 조사결과 소단배수로 균열, 토사퇴적, 산마루측구 파손이 일부 발생한 것으로 조사되었다.

| 구 분 | 손상 내용 | 단위 | 손상수량<br>(개소 / 수량) | 손상 원인 | 비 고 |
|---|---|---|---|---|---|
| 배수 조건 | 소단배수로 | 균열 | m | 11EA / 27.0 | 초기건조수축, 우수유입 |

소단배수로 균열

| 구분 | 손상내용 | 보수방안 | 손상<br>물량 | 보수<br>물량 | 단<br>위 | 단가<br>(천원) | 개략공사비<br>(천원) | 우선<br>순위 |
|---|---|---|---|---|---|---|---|---|
| 배수시설 | 소단배수로 균열 | 주입보수 | 27.00 | 10.13 | m | 65 | 658 | 1 |

배수시설의 균열, 점검시설의 식생은 주기적인 관찰 및 정비를 통한 유지관리가 필요하다.

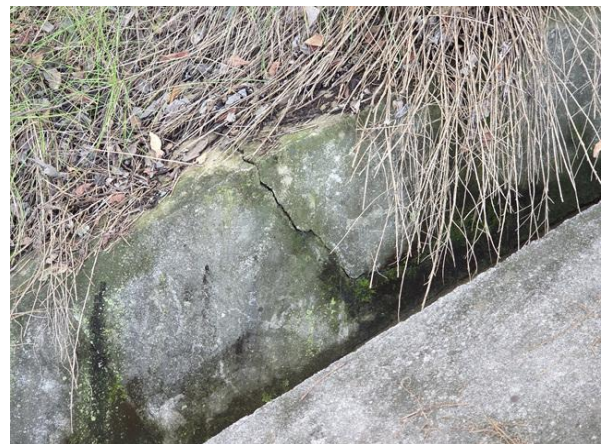
| 구 분 | 손상 내용 | 단위 | 손상수량<br>(개소 / 수량) | 손상 원인 | 비 고 |
|---|---|---|---|---|---|
| 배수 조건 | 산마루측구 | 파손 | m² | 1EA / 0.05 | 초기건조수축, 우수유입 |

산마루측구 파손

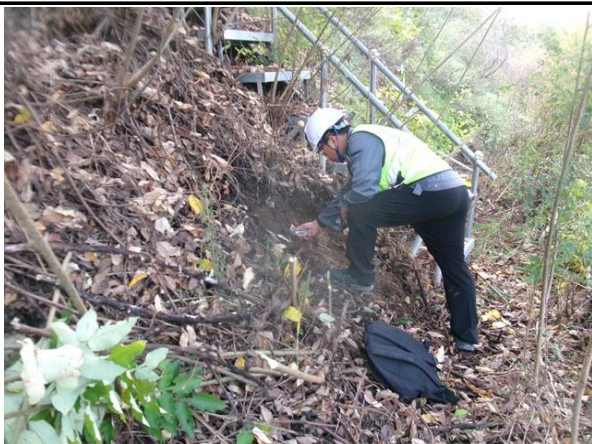
절리면 경사/경사방향 측정

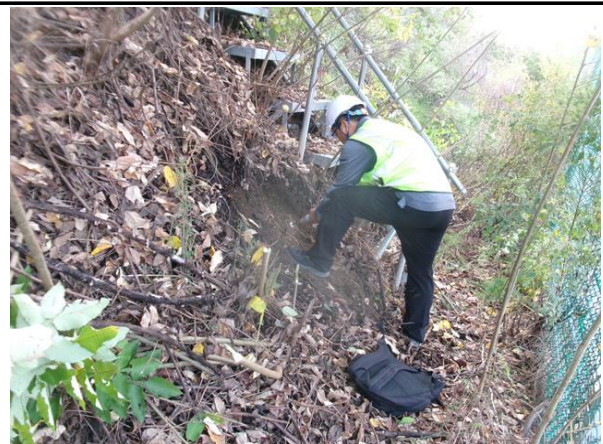
암반 강도시험

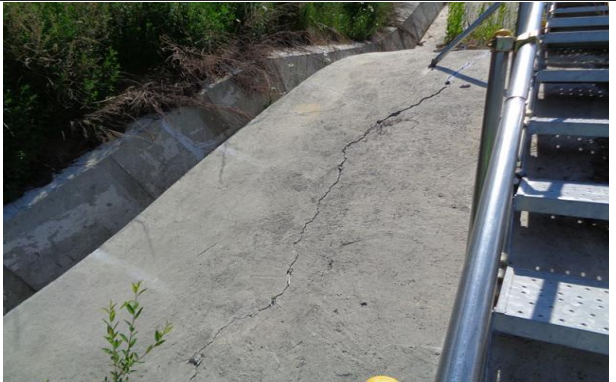
| 구 분 | | 손상 내용 | 단위 | 손상수량<br>(개소 / 수량) | 손상 원인 | 비 고 |
|---|---|---|---|---|---|---|
| | 숯크리트공 | 파손 | m <sup>2</sup> | 1EA / 0.36 | 동결융해 | |

| 식생공 전경 | 숯크리트 균열 및 들뜸 |
