# 시설물의 상태평가

## 제4장 시설물의 상태평가

[표 4.1] 탄천교(상행) 부재별 상태평가 결과 (STB 거더)

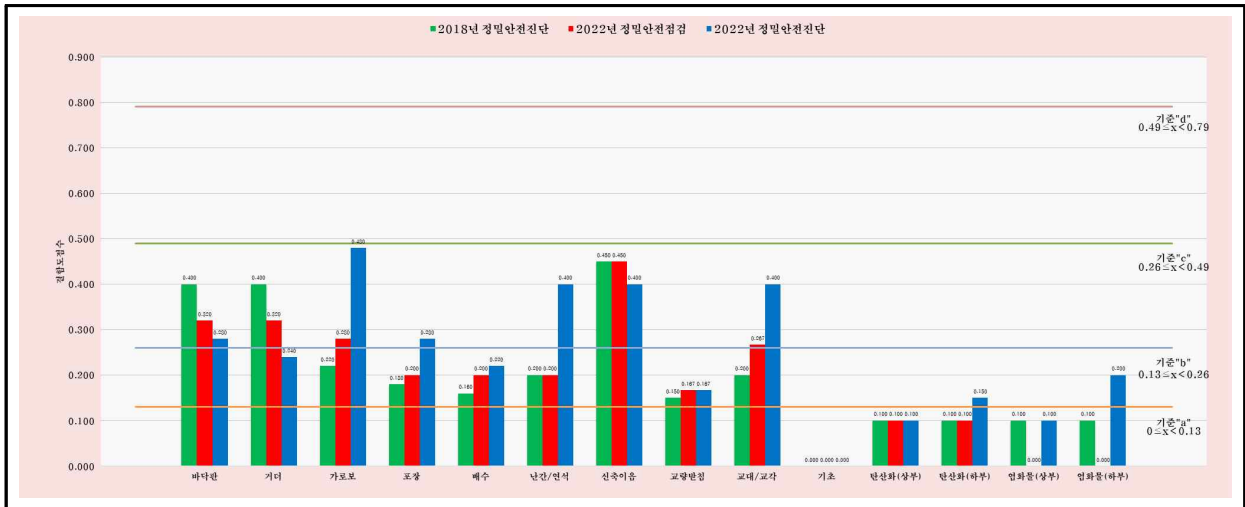
[그림 4.1] 탄천교(상행) 기 점검 및 진단 결과와의 상태평가 결함도지수 비교

금회 현장조사 및 시험을 통한 상태평가 결과와 기 진단(2018년) 및 점검(2022년) 시 실시한 상태평가 결과를 비교·분석한 결과 환산결함도 지수가 0.270 “C”(2018년) ⇨ 0.277 “C”(2022년) ⇨ 0.289 “C”(금회)로 전회 점검과 등급의 변화는 없으나 결함도지수가 다소 상승한 것으로 분석되었으며 결함도 지수의 상승의 주요 요인은 다음과 같다.

- 바닥판은 금회 점검 시 데크 부식 및 탈락 보수 등으로 결함도 점수 감소.
- 거더는 금회 점검 시 강재 부식에 대한 부분적 보수로 결함도 점수 감소.
- 2차부재(가로보 및 세로보)는 강재 부식 손상의 증가로 결함도 점수 상승.
- 교면포장은 보수부 미흡, 포트홀 등 백태를 동반한 손상 증가로 결함도 점수 상승.
- 배수시설은 기 손상과 유사하나 배수구 막힘, 배수관 이음부 누수 등의 손상 증가로 인해 결함도 점수 상승.
- 난간/연석은 박리, 철근노출, 파손 등의 손상이 추가로 조사되어 결함도 점수 상승.
- 신축이음은 본체 누수, 후타재 균열 등의 손상이 증가하여 결함도 점수 상승.
- 교량받침은 받침물탈 균열, 강재 부식 등의 손상이 증가하여 결함도 점수 상승.
- 하부구조는 기 점검시와 유사한 손상이 조사되었으며, 신축이음 누수로 인한 교대의 손상 증가로 인해 결함도 점수 상승.
- 기 정밀안전진단 및 정밀점검 시 조사된 손상에 대하여 일부 보수가 실시되었으나 금회 정밀안전진단 시 상세외관조사 및 공용기간 증가에 따른 손상의 진전 및 추가조사 등의 원인에 의해 전반적으로 손상이 증가하였고 이에 따라 결함도 점수가 상승됨.

| 구분 | | 비교·분석 |
|---|---|---|
| 비교결과 | | ◦ 등급은 C로 동일하나 결함지수 증가<br>→ 하부구조, 신축이음 우선적인 보수 필요 |
