# 시설물의 상태평가

## 제4장 시설물의 상태평가

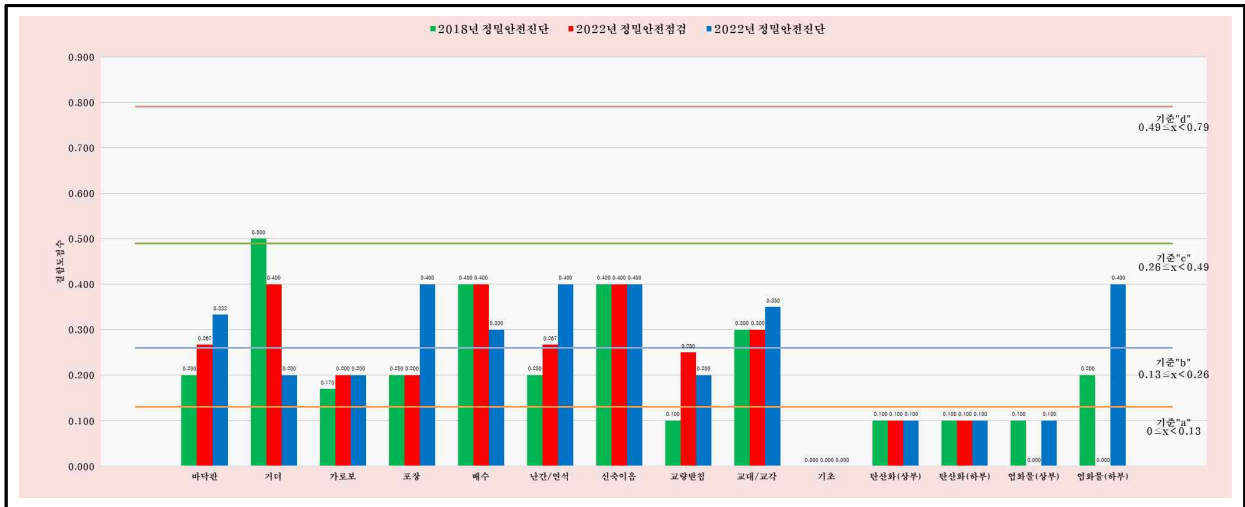
[그림 4.1] 상적교(상행) 기 점검 및 진단 결과와의 상태평가 결함도지수 비교

금회 현장조사 및 시험을 통한 상태평가 결과와 기 진단(2018년) 및 점검(2022년) 시 실시한 상태평가 결과를 비교·분석한 결과 환산결함도 지수가 0.278 “C”(2018년) ⇨ 0.298 “C”(2022년) ⇨ 0.287 “C”(금회)로 전회 점검과 등급의 변화는 없으나 결함도지수가 다소 감소한 것으로 분석되었으며 결함도 지수의 하강의 주요 요인은 다음과 같다.

| 구분 | | 비교·분석 |
|---|---|---|
| 비교결과 | | ◦ 등급은 C로 동일하고 결함지수 감소<br>→ 바닥판, 하부구조, 신축이음 우선적인 보수 필요 |
