신월여의지하도로 안전점검(정기,정밀)용역  
(정밀안전점검)

외관조사망도  
신월여의지하도로(전기실 외)

ID : 신월여의지하도로-여의도방향 전기실

(인천방향 S709, 여의도방향 S715)

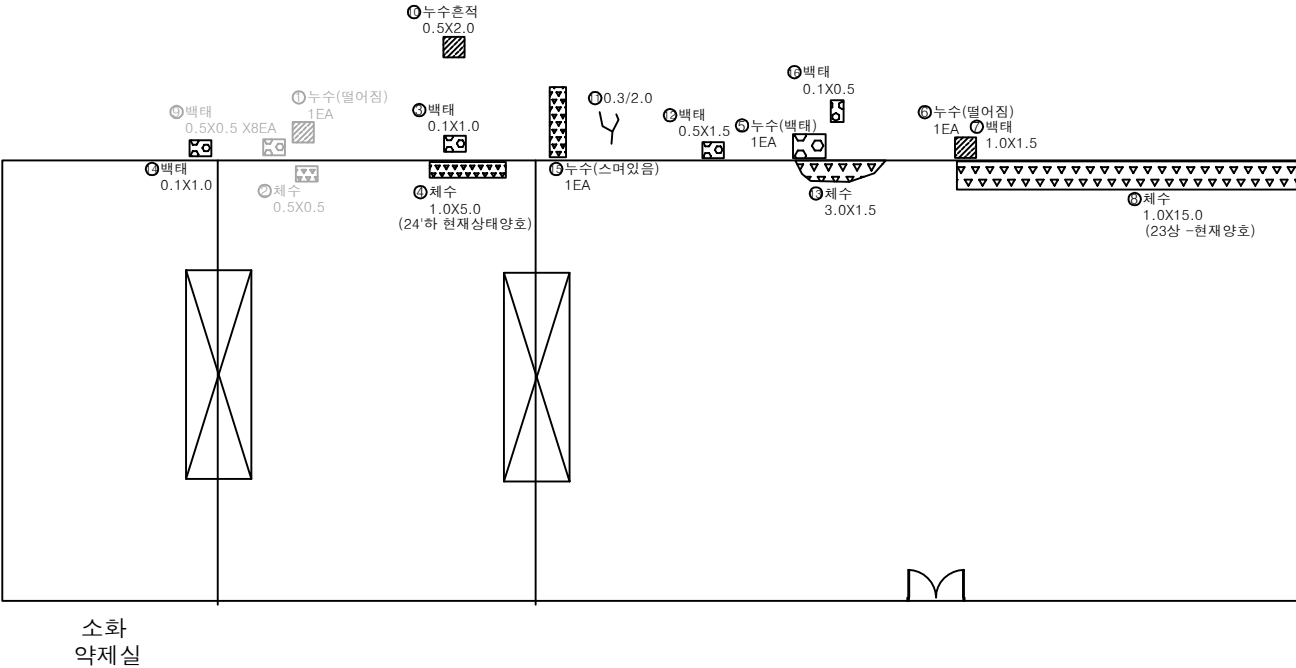
| 도면명 | 신월여의지하도로-여의도방향 전기실 |

| 번호 | 발생<br>년도 | 부재 | 위치 | 손상내용 | 손상현황 | | | | | | 비 고 |
|---|---|---|---|---|---|---|---|---|---|---|---|
| 1 | 22하 | 전기실 | 벽체 | 누수(떨어짐) | - | - | - | EA | 1 | 1.00 | 24'상 보수 |
| 2 | 22하 | 전기실 | 바닥 | 채수 | - | 0.5 | 0.5 | m <sup>2</sup> | 1 | 0.25 | 24'상 보수 |
| 3 | 22하 | 전기실 | 벽체 | 벽채 | - | 0.1 | 1.0 | m <sup>2</sup> | 1 | 0.10 | |
| 4 | 22하 | 전기실 | 바닥 | 채수 | - | 1.0 | 5.0 | m <sup>2</sup> | 1 | 5.00 | |
| 5 | 22하 | 전기실 | 벽체 | 누수(백태) | - | - | - | EA | 1 | 1.00 | |
| 6 | 22하 | 전기실 | 벽체 | 누수(떨어짐) | - | - | - | EA | 1 | 1.00 | |
| 7 | 22하 | 전기실 | 벽체 | 백태 | - | 1.0 | 1.5 | m <sup>2</sup> | 1 | 1.50 | |
| 8 | 22하 | 전기실 | 바닥 | 채수 | - | 1.0 | 15.0 | m <sup>2</sup> | 1 | 15.00 | |
| 9 | 23상 | 전기실 | 벽체 | 백태 | - | 0.5 | 0.5 | m <sup>2</sup> | 8 | 2.00 | 24'상 보수 |
| 10 | 23상 | 전기실 | 벽체 | 누수흔적 | - | 0.5 | 2.0 | m <sup>2</sup> | 1 | 1.00 | |
| 11 | 23상 | 전기실 | 벽체 | 균열(0.3mm이상) | 0.3 | 2.0 | - | m | 1 | 2.00 | |
| 12 | 23상 | 전기실 | 벽체 | 백태 | - | 0.5 | 1.5 | m <sup>2</sup> | 1 | 0.75 | 손상증가 |
| 13 | 23상 | 전기실 | 바닥 | 채수 | - | 3.0 | 1.5 | m <sup>2</sup> | 1 | 4.50 | |
| 14 | 24상 | 전기실 | 벽체 | 백태 | - | 0.1 | 1.0 | m <sup>2</sup> | 1 | 0.10 | |
| 15 | 24상 | 전기실 | 벽체 | 누수(스며있음) | - | - | - | EA | 1 | 1.00 | |
| 16 | 24하 | 전기실 | 벽체 | 백태 | - | 0.1 | 0.5 | m <sup>2</sup> | 1 | 0.05 | |
