2025년 북삼교  
착수

정밀안전진단 용역  
보 고

2025. 11.

(주)명성엔지니어링

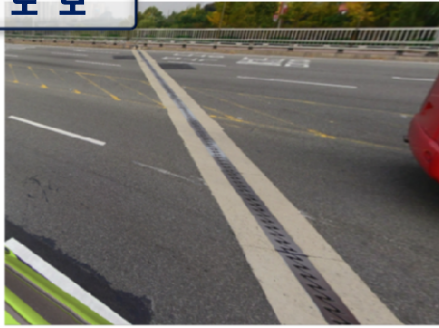
도 보

- 상부포장
- 신축이음장치
- 교대
- 받침장치(점검통로)

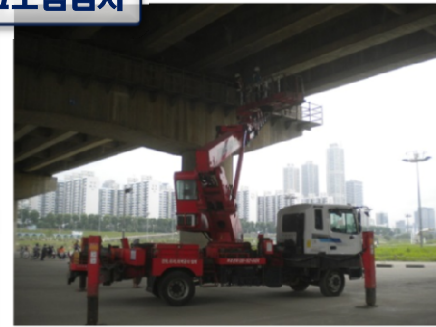
고소점검차

- 거더
- 교각
- 육상구간

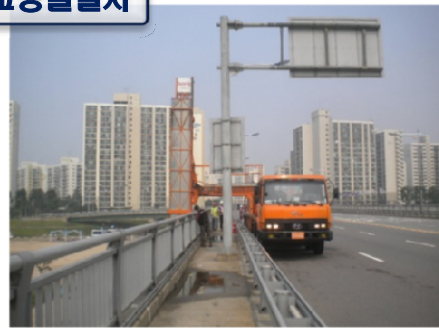
교량굴절차

- 하상구간
