**계 남 고 가 교 등 2개 소  
정 밀 안 전 점 검 용 역 과 업 지 시 서**

**2025. 3.**

**원미구 건설안전과**

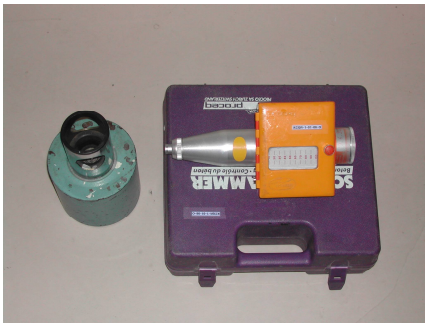
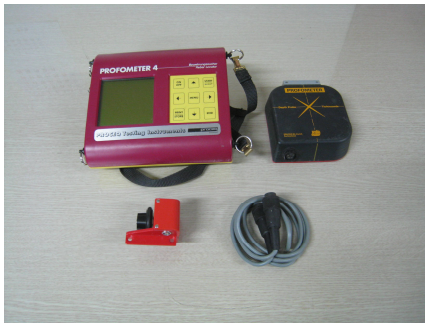
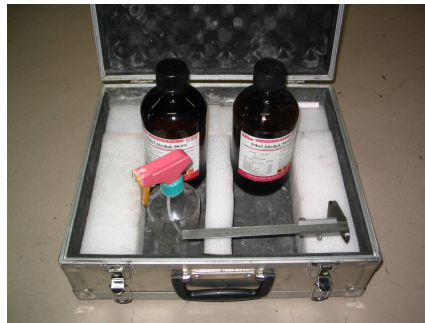
| 구 분 | 제 품 명 | 기 종 | 비 고 |
|---|---|---|---|
| Schmmdit Hammer | | PROFOMETER 4 | 페놀프탈레인용액(1%)<br>버니어캘리퍼스 |

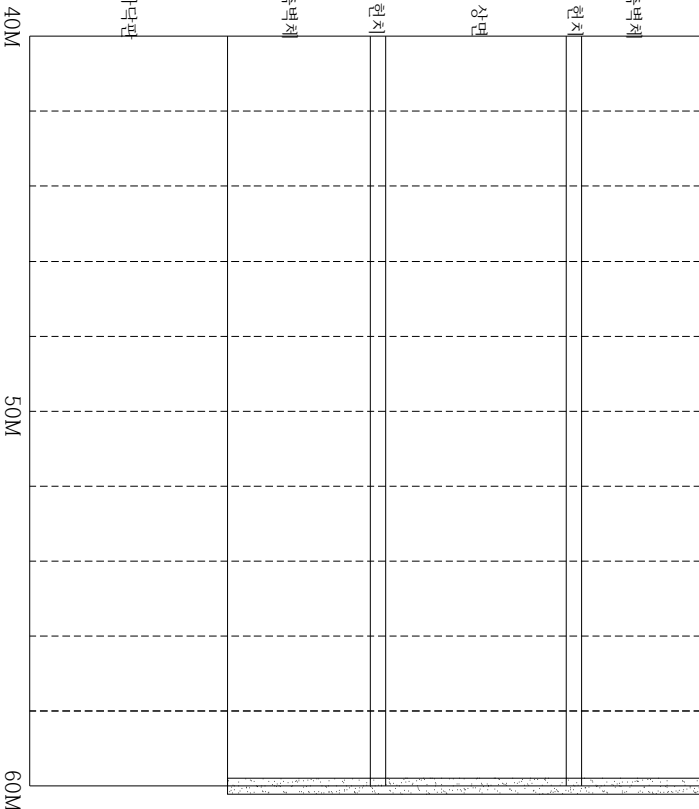
① Joint 누수 L=9.0

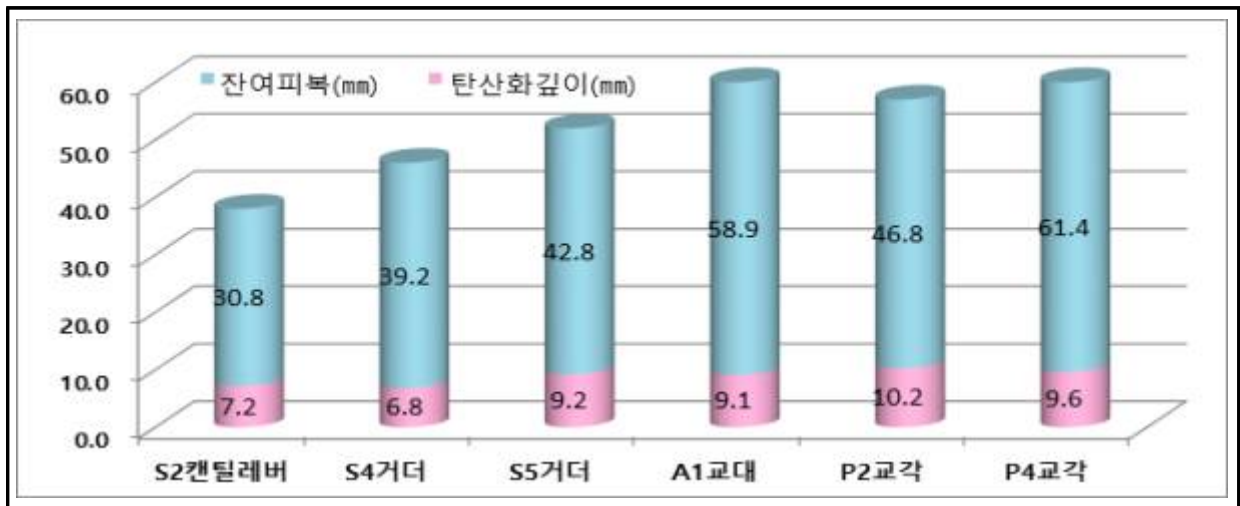
- 탄산화 깊이 측정은 시설물의 각 부재에 대하여 실시하였으며, 측정 결과 탄산화 깊이가 상부구조 : 6.8~9.2mm, 하부구조 : 9.1~10.2mm로 나타나 측정위치의 철근피복두께를 고려할 때 전 개소에서 “a”의 상태(탄산화 잔여 깊이 30mm이상)로 평가되어 탄산화에 의한 철근의 부식 발생 가능성은 없는 것으로 조사되었고 전 부재에서 잔존수명(철근까지의 탄산화 도달시간)이 100년 이상 확보하는 것으로 분석되었다.

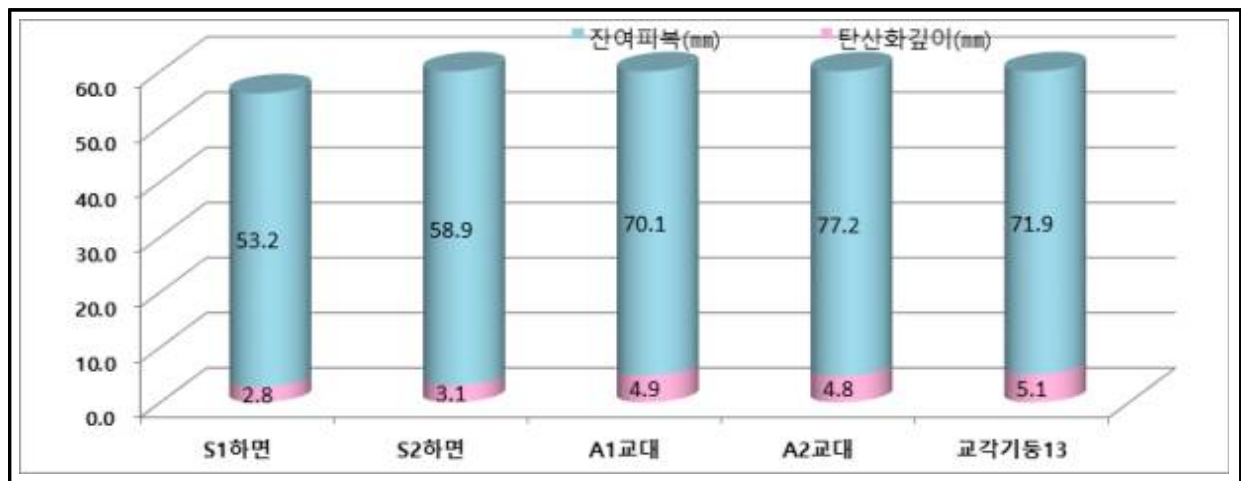
- 탄산화 깊이 측정은 시설물의 각 부재에 대하여 실시하였으며, 측정 결과 탄산화 깊이가 상부구조 : 2.8~3.1mm, 하부구조 : 4.8~5.1mm로 나타나 측정위치의 철근피복두께를 고려할 때 전 개소에서 “a”의 상태(탄산화 잔여 깊이 30mm이상)로 평가되어 탄산화에 의한 철근의 부식 발생 가능성은 없는 것으로 조사되었고 전 부재에서 잔존수명(철근까지의 탄산화 도달시간)이 100년 이상 확보하는 것으로 분석되었다.

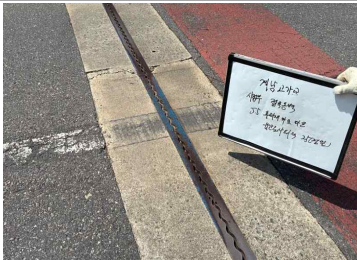
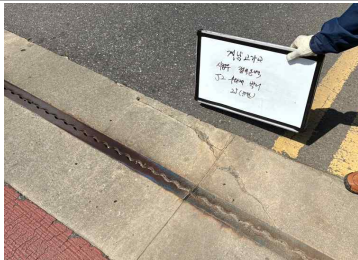
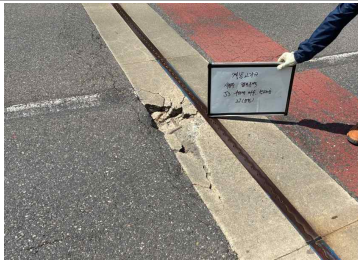
| 구 분 | | 손 상 내 용 | 대 표 손 상 | | |
|---|---|---|---|---|---|
| 신축이음<br>(시점부 접속옹벽) | | <ul style="list-style-type: none"> <li>- 유간토사퇴적(22.5m)</li> <li>- 후타재 균열(0.3mm미만, 2.8m)</li> <li>- 후타재 망상균열(47.25m²)</li> <li>- 후타재 마모(2.4m²)</li> <li>- 후타재 파손(1.24m²)</li> </ul> | | | |
| | | | 유간토사퇴적, 후타재 마모 | 후타재 박리 | 후타재 파손, |

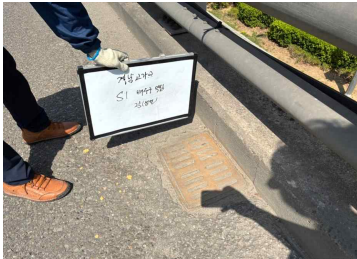
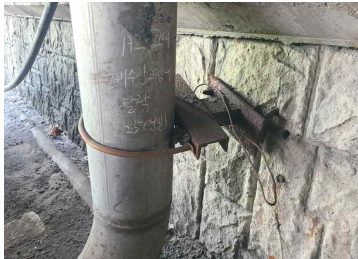
| 구 분 | | 손 상 내 용 | 대 표 손 상 | | |
|---|---|---|---|---|---|
| 배수시설 | | <ul style="list-style-type: none"> <li>- 배수구 막힘(24개소)</li> <li>- 배수관 파손(3개소)</li> <li>- 배수관 탈락(2개소)</li> <li>- 배수관 고정장치 탈락(2개소)</li> </ul> | | | |
| | | | 배수구 막힘 | 배수관 파손 | 배수관 고정대 탈락 |

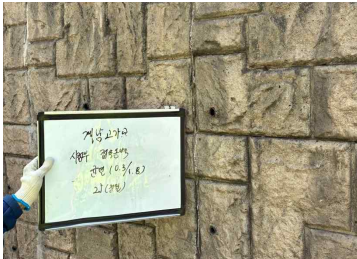
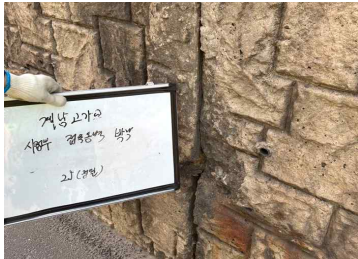
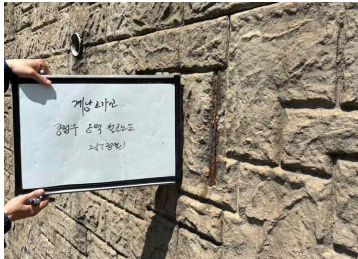
| 구 분 | | 손 상 내 용 | 대 표 손 상 | | |
|---|---|---|---|---|---|
| 접속<br>옹벽 | 외부 | <ul style="list-style-type: none"> <li>- 균열(0.3mm미만, 9.6m)</li> <li>- 균열(0.3mm이상, 10.2m)</li> <li>- 균열/백태(0.3mm미만, 12.0m)</li> <li>- 박리, 박락(1.68m²)</li> <li>- 철근노출(1.7m²)</li> <li>- 신축이음부 이격, 실란트 미설치(61.5m)</li> </ul> | | | |
| | | | 백태, 철근노출 | 신축이음부 누수 | 출입문 부식 |

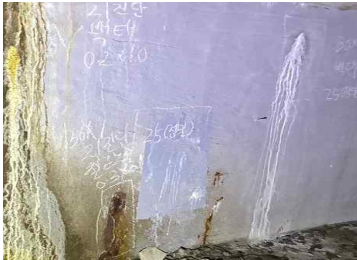
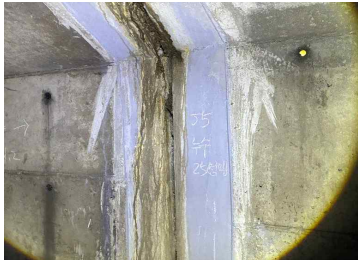
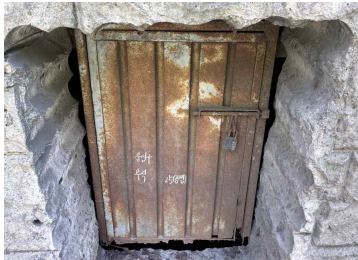
| 구 분 | | 손 상 내 용 | 대 표 손 상 | | |
|---|---|---|---|---|---|
| | 내부 | <ul style="list-style-type: none"> <li>- 균열(0.3mm미만, 172.7m)</li> <li>- 망상균열(0.3mm미만, 16.79m²)</li> <li>- 백태(5.6m²)</li> <li>- 재료분리(11.93m²)</li> <li>- 철근노출(2.98m²)</li> <li>- Joint부 누수, 백태(132.4m)</li> <li>- 거푸집 미제거(7.0개소)</li> <li>- 이물질 적치(1개소)</li> <li>- 출입문 부식(1개소)</li> </ul> | | | |

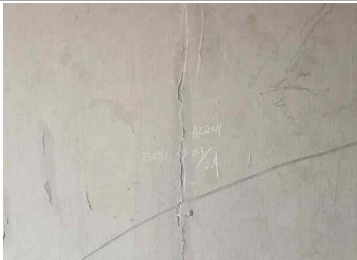
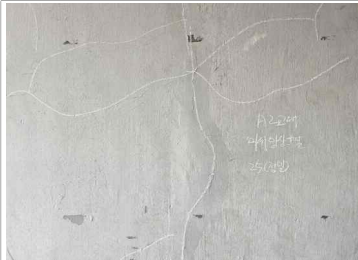
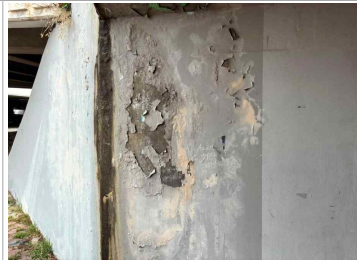
| 구 분 | 손 상 내 용 | 대 표 손 상 | | |
|---|---|---|---|---|
| 교 대 | <ul style="list-style-type: none"> <li>- 균열(0.1~0.3mm이상, 69.2m)</li> <li>- 망상균열(0.3mm미만, 5.4m²)</li> <li>- 누수흔적, 도장 박락(5.86m²)</li> </ul> | | | |
| | | 균열(0.3mm이상) | 망상균열(0.3mm미만) | 누수흔적, 도장 박락 |

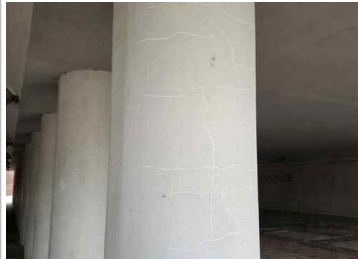
| 구 분 | 손 상 내 용 | 대 표 손 상 | | |
|---|---|---|---|---|
| 교 각 | <ul style="list-style-type: none"> <li>- 균열(0.3mm미만, 22.0m)</li> <li>- 망상균열(0.3mm미만, 1.92m²)</li> <li>- 도장 박리, 박락(0.09m²)</li> </ul> | | | |
| | | 균열(0.3mm미만) | 망상균열(0.3mm미만) | 도장 박리, 박락 |

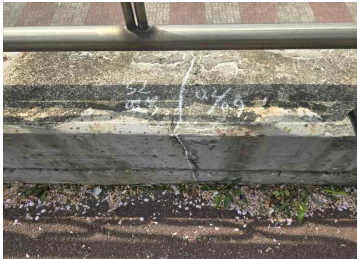
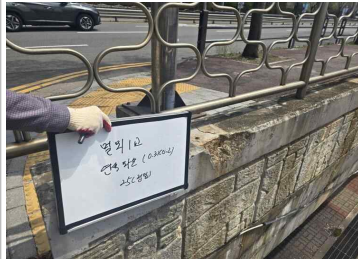
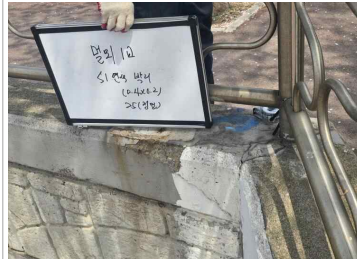
| 구 분 | 손 상 내 용 | 대 표 손 상 | | |
|---|---|---|---|---|
| 난간/연석 | <ul style="list-style-type: none"> <li>- 균열(0.1~0.3mm이상, 9.8m)</li> <li>- 파손, 박리(0.16m²)</li> <li>- 접속부 이격(0.6m)</li> <li>- 난간 변형(2.0m)</li> </ul> | | | |
| | | 균열(0.3mm미만) | 파손 | 박리, 이격 |

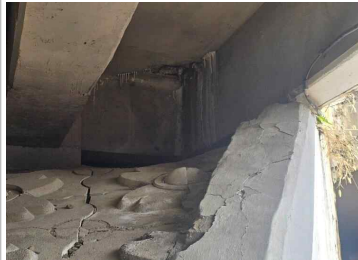
| 구 분 | 손 상 내 용 | 대 표 손 상 | | |
|---|---|---|---|---|
| 날개벽 | <ul style="list-style-type: none"> <li>- 균열, 재균열(0.3mm미만, 7.6m)</li> <li>- 망상균열(0.3mm미만, 4.8m²)</li> <li>- 박리, 박락(1.21m²)</li> <li>- 하부 공동, 토사유실(0.48m³)</li> </ul> | | | |
| | | 균열(0.3mm미만) | 박리, 박락 | 공동, 토사유실 |

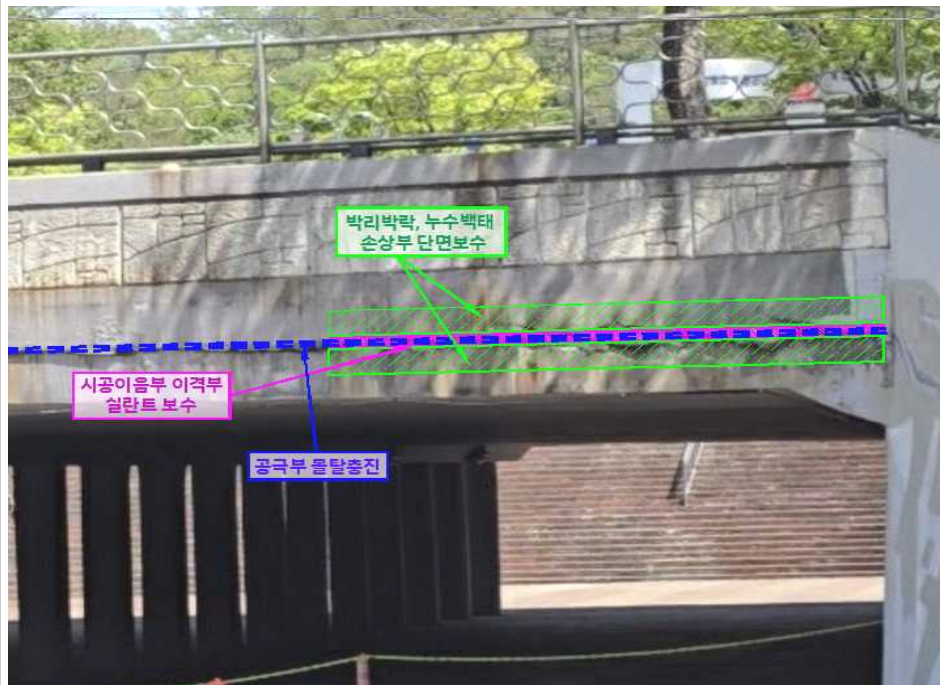
슬래브 측면 손상 보수 방안

## 슬래브 측면 박리, 박락, 누수, 백태 손상 원인 및 보수·보강방안

- 이격에 의한 공동부 ⇒ 시멘트 밀크 주입
- 박리, 박락, 누수, 백태 ⇒ 단면보수
- 시공이음부 ⇒ 실란트 보수
- 보도부 가로수식생 ⇒ 가로수제거, 투스콘 설치
- 보도부 투스콘 망상균열 ⇒ 투스콘 재설치
- 날개벽 배수공 설치
- 손상부 진전여부 관찰을 위한 측정 센서 부착
