# 1. 계 남 고 가 교

## 반발경도 측정 결과표

1. 용역명 : 계남고가교 등 2개소 정밀안전점검 용역  
2. 과업시설물 : 계남고가교 등 2개소 정밀안전점검 용역  
3. 시험일자 : 2025년 04월  
4. 추정식 : 식1)  $F_c = -18.0 + 1.27R_o$  (일본재료학회)  
식2)  $F_c = (7.3R_o + 100) \times 0.1$  (일본건축학회)

## 2. 멀뚱1호 통로박스

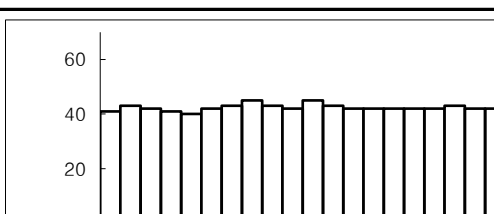
| 측정위치 | 측 정 치 | | | | 측정<br>경도<br>(R) | 각도<br>( $\theta^\circ$ ) | 보정<br>반발경도<br>(Ro) | 압축강도(Fc,<br>MPa) | | 재령<br>계수<br>( $\alpha$ ) | 추정강도(Fc, MPa) | | | 측정데이터 |
|---|---|---|---|---|---|---|---|---|---|---|---|---|---|---|
| P1 교각 | 41 | 43 | 42 | 41 | 42.4 | 0 ° | 42.4 | 35.8 | 40.9 | 0.63 | 22.5 | 25.8 | 24.2 | |

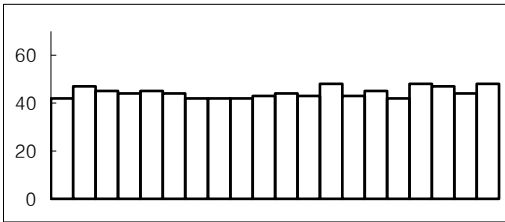
| 측정위치 | 측 정 치 | | | | 측정<br>경도<br>(R) | 각도<br>( $\delta^\circ$ ) | 보정<br>반발경도<br>(Ro) | 압축강도(Fc,<br>MPa) | | 재령<br>계수<br>( $\alpha$ ) | 추정강도(Fc, MPa) | | | 측정데이터 |
|---|---|---|---|---|---|---|---|---|---|---|---|---|---|---|
| A2 교대 | 42 | 47 | 45 | 44 | 44.4 | 0 ° | 44.4 | 38.4 | 42.4 | 0.63 | 24.2 | 26.7 | 25.5 | |

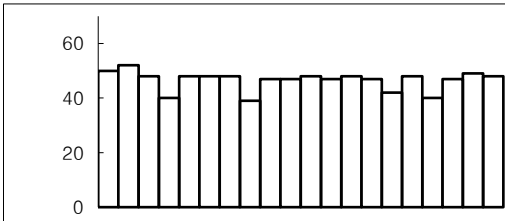
| 측정위치 | 측 정 치 | | | | 측정<br>경도<br>(R) | 각도<br>( $\delta^\circ$ ) | 보정<br>반발경도<br>(Ro) | 압축강도(Fc,<br>MPa) | | 재령<br>계수<br>( $\alpha$ ) | 추정강도(Fc, MPa) | | | 측정데이터 |
|---|---|---|---|---|---|---|---|---|---|---|---|---|---|---|
| P1 기둥13 | 50 | 52 | 48 | 40 | 46.6 | 0 ° | 46.6 | 41.1 | 44.0 | 0.63 | 25.9 | 27.7 | 26.8 | |
