**도춘천2교 시설물(교량) 정기안전점검 용역  
[상반기]  
보 고 서**

**2025. 06.**

**시설물안전연구원(주)**

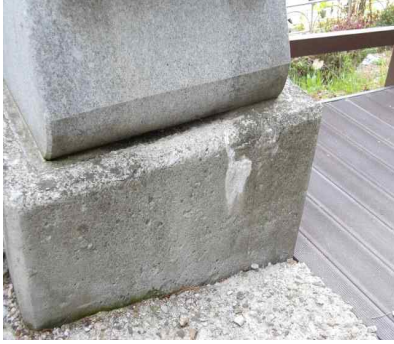
| NO. | 부재 | 점검내용 | 발생원인 | 비고 |
|---|---|---|---|---|
| 1 | 바닥판 상면 | 교명판 하부 백태 | 공용년수 증가,<br>자연환경적 요인(습윤환경) | 사진1 |

| 사진1 | 교명판 하부 백태 | 사진2 | 바닥판 백태 | 사진3 | 바닥판 백태 |

| 부재(부위) | 점검결과 | 조치 필요사항 |
|---|---|---|
| 바닥판 상면 | 교명판 하부 백태 | 표면처리공법 |

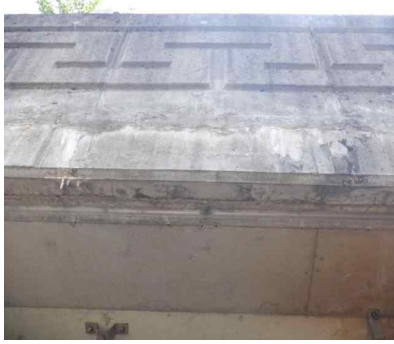
| NO. | 부재 | 점검내용 | 발생원인 | 비고 |
|---|---|---|---|---|
| 2 | 바닥판 | 백태 | 공용년수 증가,<br>자연환경적 요인(습윤환경) | 사진2 |

| 부재(부위) | 점검결과 | 조치 필요사항 |
|---|---|---|
| 바닥판 하면 | 백태 | 표면처리공법 |

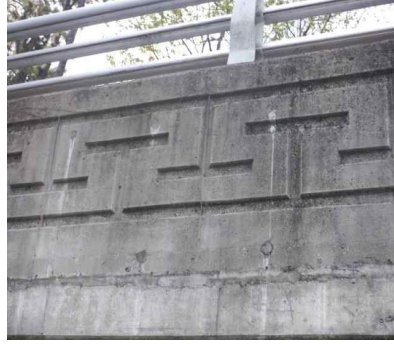
| NO. | 부재 | 점검내용 | 발생원인 | 비고 |
|---|---|---|---|---|
| 3 | 바닥판 | 백태 | 공용년수 증가,<br>자연환경적 요인(습윤환경) | 사진3 |

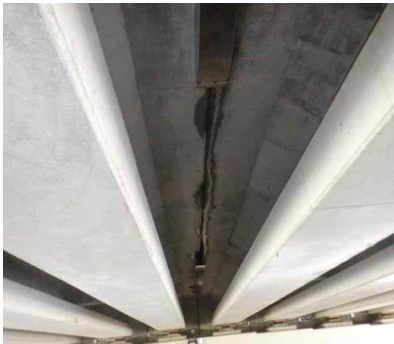
| NO. | 부재 | 점검내용 | 발생원인 | 비고 |
|---|---|---|---|---|
| 4 | 바닥판 | 누수 | 이음부 우수유입 | 사진4 |

| 사진4 | 바닥판 누수 | 사진5 | 배수관 누수(진행중) | 사진6 | 배수로 토사퇴적 |

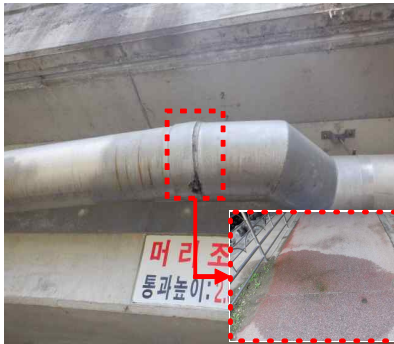
| 구분 | 평가항목 | 점검결과 | | 평가결과 | | | | | |
|---|---|---|---|---|---|---|---|---|---|
| | 교량 상부 배수로 측면 성토부 사면 토사유실 방지망 설치는 대체적으로 양호한 것으로 조사되었으나, 교량 하부 배수시설에서 조사된 배수관 누수 손상은 현재 보도부에서 조사되어 상반기 점검 이후 교량 하부 통행에 지장이 없도록 보수가 필요할 것으로 판단된다. | | | | | | | | |

| NO. | 부재 | 점검내용 | 발생원인 | 비고 |
|---|---|---|---|---|
| 5 | 배수시설 | 배수관 누수(진행중) | 이음부 파손 | 사진5 |

| 가. 일반현황 | | | | | | | |
|---|---|---|---|--|---|---|---|
| 주요<br>보수·보강 | | - 배수로 토사퇴적 : 청소<br>- 백태, 균열(cw=0.2mm미만), 망상균열 : 표면처리공법<br>- 배수관 누수 : 배수관 교체<br>- 누수(교대) ; 유도배수관 설치 | | | | | |

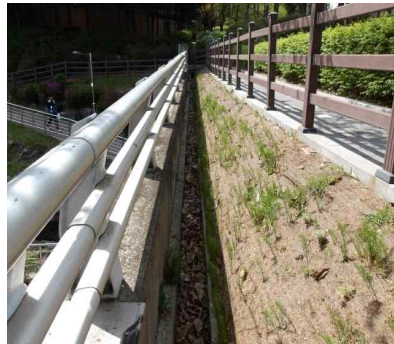
| NO. | 부재 | 점검내용 | 발생원인 | 비고 |
|---|---|---|---|---|
| 6 | 배수시설 | 배수로 토사퇴적 | 공용년수 증가, 토사퇴적,<br>외부노출 | 사진6 |

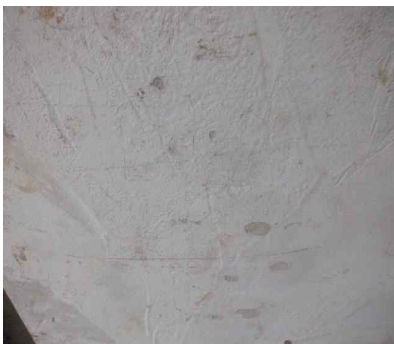
| NO. | 부재 | 점검내용 | 발생원인 | 비고 |
|---|---|---|---|---|
| 7 | 거더 및 가로보 | 균열(cw=0.2mm미만), 망상균열 | 공용년수 증가,<br>건조수축 및 온도수축 | 사진7 |

| 사진7 | 거더 및 가로보<br>균열(cw=0.2mm미만),<br>망상균열 | 사진8 | 교량받침 전단기 파손 | 사진9 | 받침콘크리트<br>균열(cw=0.3mm미만) |

| 부재(부위) | 점검결과 | 조치 필요사항 |
|---|---|---|
| 거더 및 가로보 | 균열(cw=0.2mm미만), 망상균열 | 표면처리공법 |

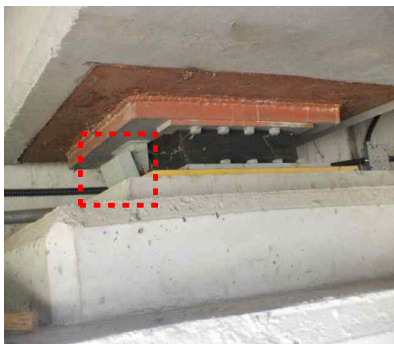
| NO. | 부재 | 점검내용 | 발생원인 | 비고 |
|---|---|---|---|---|
| 9 | 받침장치 | 전단키 파손 | 시공미흡, 용도변경에 의한<br>하중변화 | 사진9 |

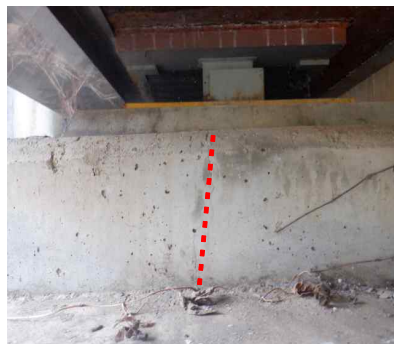
| NO. | 부재 | 점검내용 | 발생원인 | 비고 |
|---|---|---|---|---|
| 8 | 받침장치 | 받침콘크리트 균열(cw=0.3mm미만) | 공용년수 증가,<br>건조수축 및 온도수축 | 사진8 |

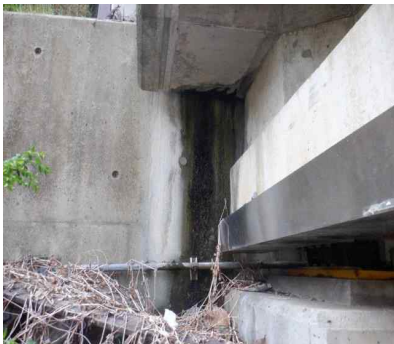
| NO. | 부재 | 점검내용 | 발생원인 | 비고 |
|---|---|---|---|---|
| 10 | 교대 | 누수 | 이음부 우수유입 | 사진10 |

| 사진10 | 교대 누수 | 사진11 | 추락방지시설 난간변형 | 사진12 | 상부 포장균열 |

| 부재(부위) | 점검결과 | 조치 필요사항 |
|---|---|---|
| 교대 | 누수 | 유도배수관 설치 |

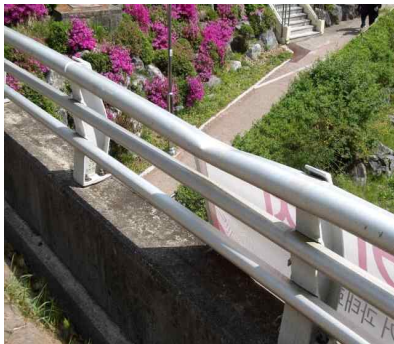
| NO. | 부재 | 점검내용 | 발생원인 | 비고 |
|---|---|---|---|---|
| 11 | 추락방지시설 | 난간변형 | 외부충격 | 사진11 |

| 부재(부위) | 점검결과 | 조치 필요사항 |
|---|---|---|
| 추락방지시설 | 난간 변형 | 유지관리 |

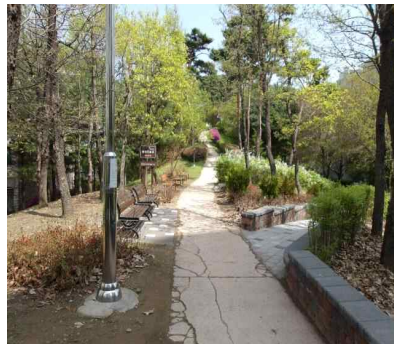
| NO. | 부재 | 점검내용 | 발생원인 | 비고 |
|---|---|---|---|---|
| 12 | 도로포장<br>(산책로) | 포장균열 | 공용년수 증가, 자연다짐 | 사진12 |

| 부재(부위) | 점검결과 | 조치 필요사항 |
|---|---|---|
| 도로포장 | 포장균열 | 유지관리 |

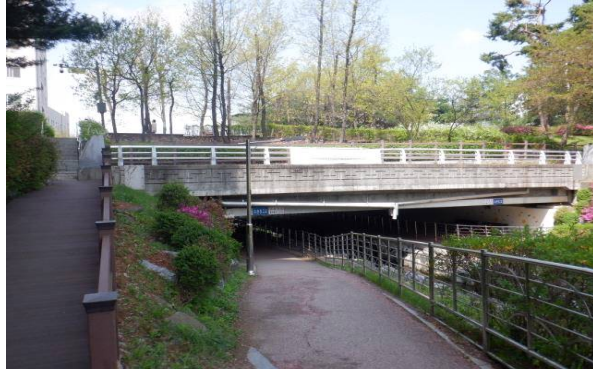
| <p>홍수 시 통행제한 입간판 미설치</p> | <p>안전난간 설치 현황</p> |

교량 하부 외관조사 결과, 하천부 안전난간은 설치가 되어있으나, 진입부에 홍수 시 통행금지 등의 입간판이 미설치 되어 있는 것으로 확인되어 보행자의 안전을 위하여 입간판을 설치하는 것이 바람직할 것으로 판단된다.

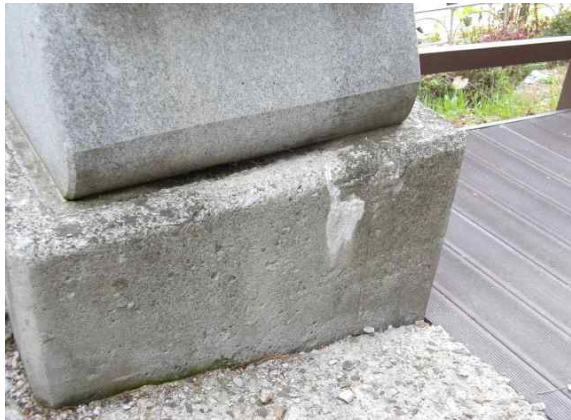
| 위 치 | 교명판 | 사진<br>번호 | 1 | 위 치 | 바닥판 | 사진<br>번호 | 2 |
| 내 용 | 하부 백태 | | | 내 용 | 백태 | | |

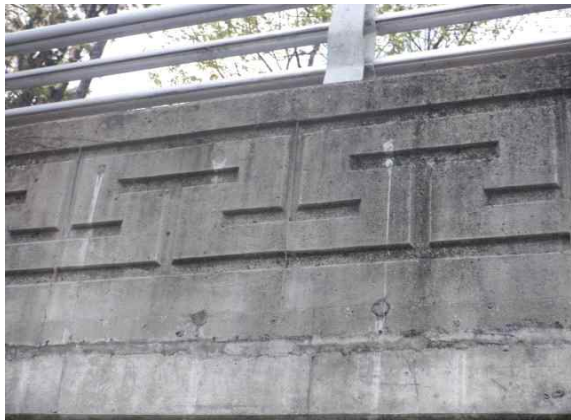
| 위 치 | 바닥판 | 사진<br>번호 | 3 | 위 치 | 바닥판 | 사진<br>번호 | 4 |
| 내 용 | 백태 | | | 내 용 | 누수 | | |

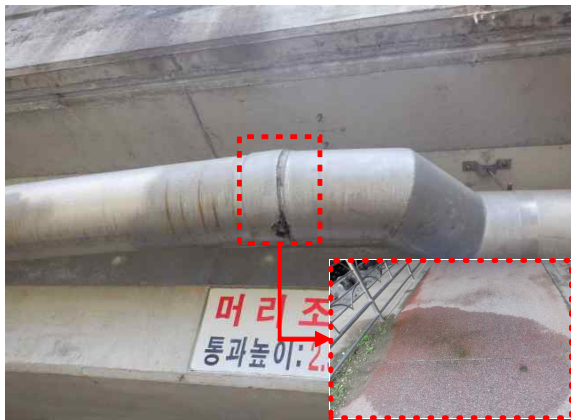
| 위 치 | 배수관 | 사진<br>번호 | 5 | 위 치 | 배수로 | 사진<br>번호 | 6 |
| 내 용 | 누수(진행중) | | | 내 용 | 토사퇴적 | | |

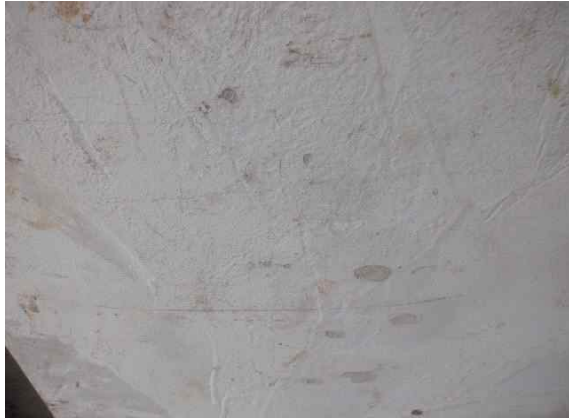
| 위 치 | 거더 및 가로보 | 사진<br>번호 | 7 | 위 치 | 교량받침 | 사진<br>번호 | 8 |
| 내 용 | 균열(cw=0.2mm미만), 망상균열 | | | 내 용 | 전단키 파손 | | |

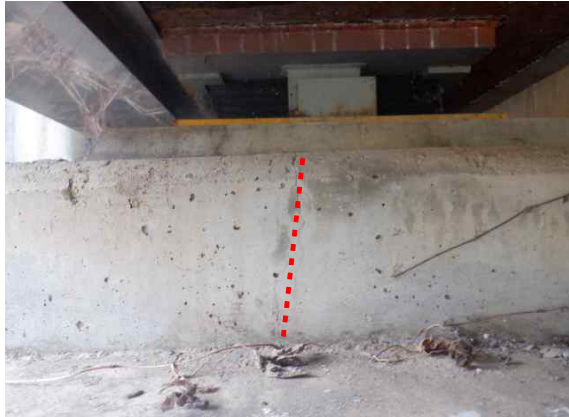
| 위 치 | 받침장치 받침콘크리트 | 사진<br>번호 | 9 | 위 치 | 교대 | 사진<br>번호 | 10 |
| 내 용 | 균열(cw=0.3mm미만) | | | 내 용 | 누수 | | |

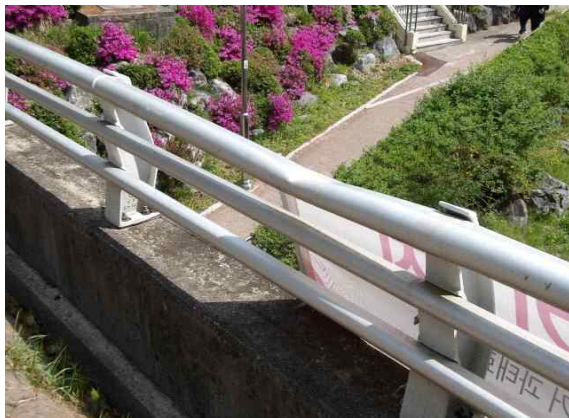
| 위 치 | 추락방지시설 | 사진<br>번호 | 11 | 위 치 | 상부 | 사진<br>번호 | 12 |
| 내 용 | 난간변형 | | | 내 용 | 포장균열 | | |
