## 도로교량 하자 목록(1공구)

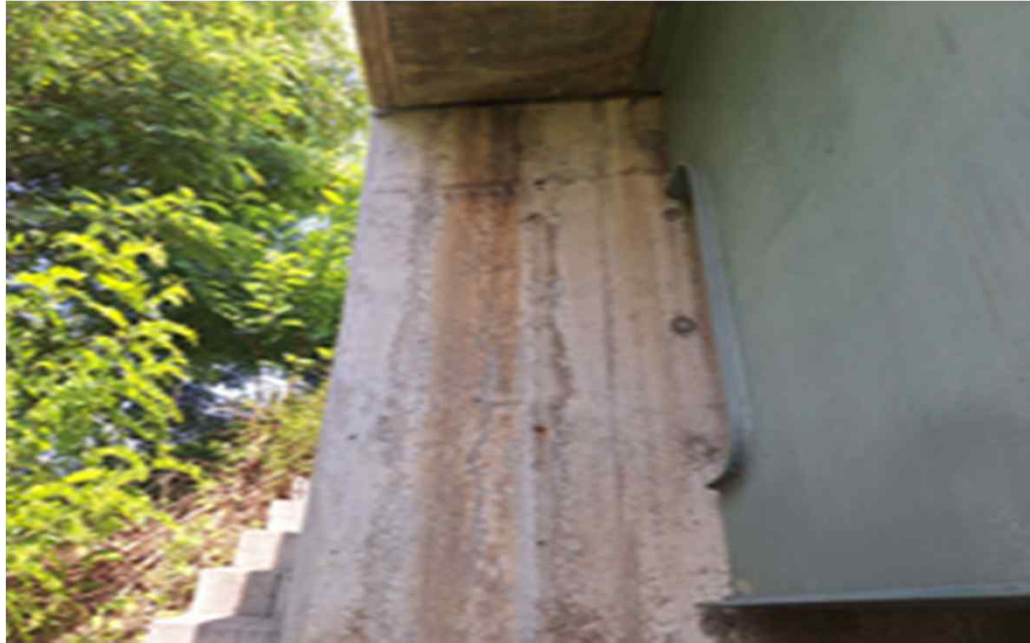
| 점검위치 | - | 낙동JCT교(S3) | 사진번호 | #01 |

| No. | 위치 | | 점검 내용 | 사진번호 |
|---|---|---|---|---|
| 1 | - | 낙동JCT교(S3) | 바닥판하면 층분리 | #01 |

| 점검내용 | | 바닥판하면 층분리 | | |

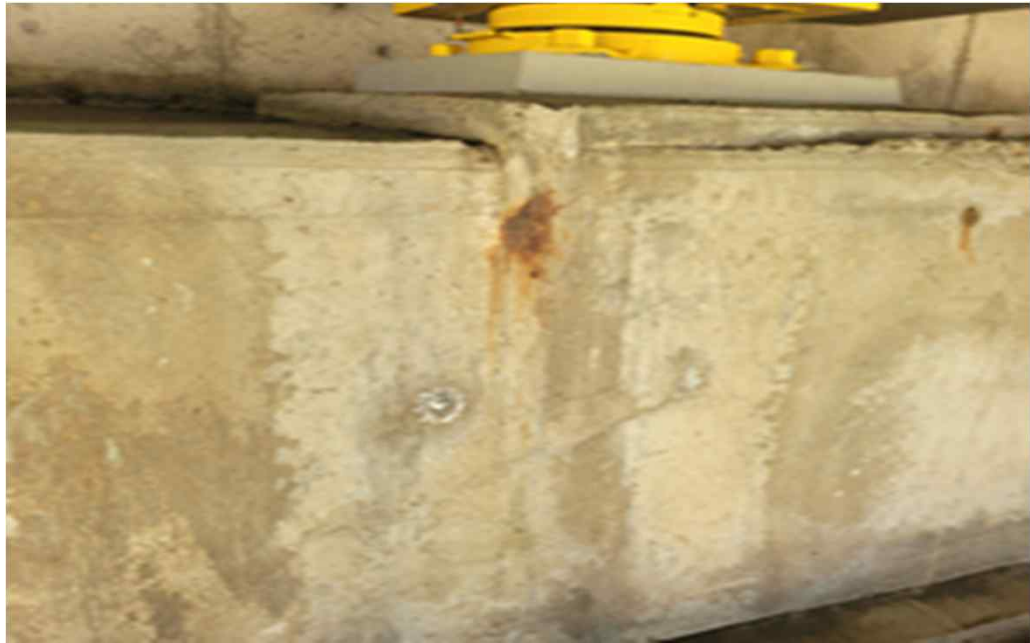
| 점검위치 | - | 낙동JCT교(A1) | 사진번호 | #02 |

| No. | 위치 | | 점검 내용 | 사진번호 |
|---|---|---|---|---|
| 2 | - | 낙동JCT교(A1) | 교대 균열(cw=0.3mm미만) | #02 |

| 점검내용 | | 교대 균열(cw=0.3mm미만) | | |

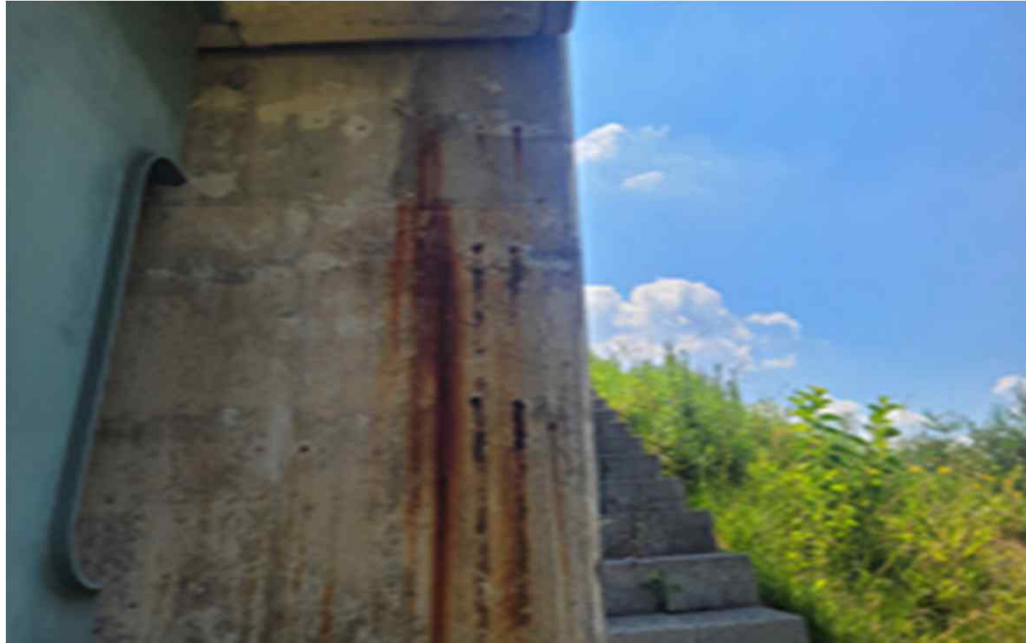
| 점검위치 | - | 낙동JCT교(A1) | 사진번호 | #03 |

| No. | 위치 | | 점검 내용 | 사진번호 |
|---|---|---|---|---|
| 3 | - | 낙동JCT교(A1) | 교대 재료분리 및 망상균열 | #03 |

| 점검내용 | | 교대 재료분리 및 망상균열 | | |

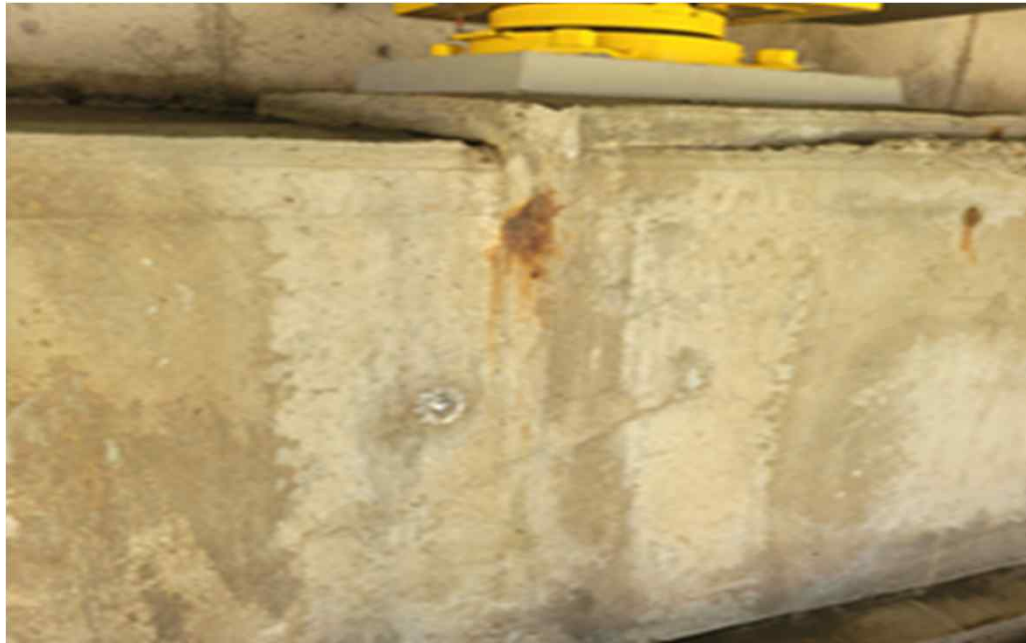
| 점검위치 | - | 낙동JCT교(A1) | 사진번호 | #04 |

| No. | 위치 | | 점검 내용 | 사진번호 |
|---|---|---|---|---|
| 4 | - | 낙동JCT교(A1) | 교대 체수 | #04 |

| 점검내용 | | 교대 체수 | | |

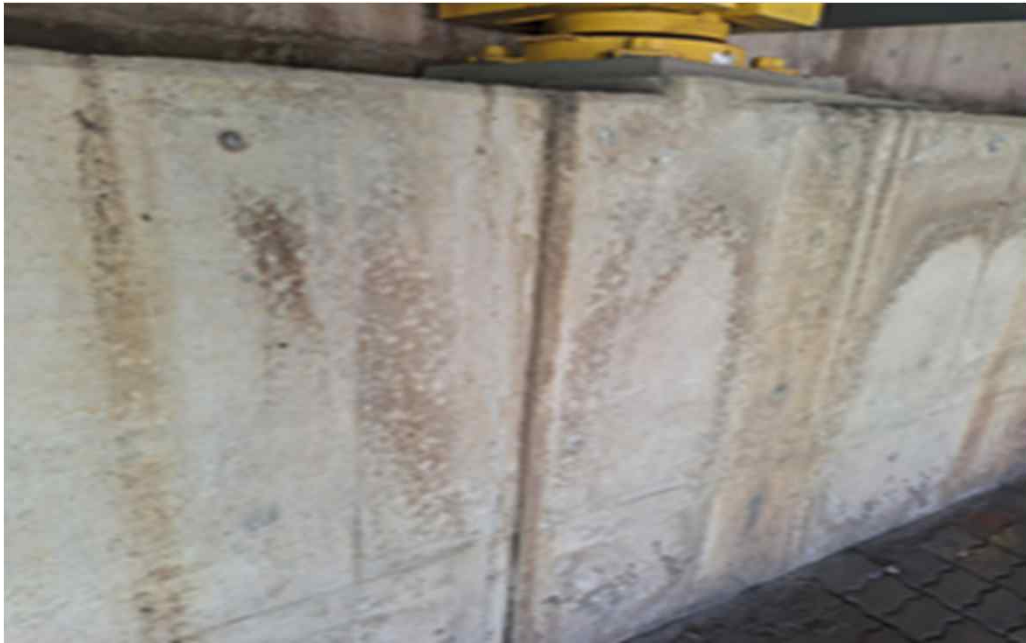
| 점검위치 | - | 낙동JCT교(A2) | 사진번호 | #05 |

| No. | 위치 | | 점검 내용 | 사진번호 |
|---|---|---|---|---|
| 5 | - | 낙동JCT교(A2) | 교대 균열(cw=0.3mm미만) | #05 |

| 점검내용 | | 교대 균열(cw=0.3mm미만) | | |

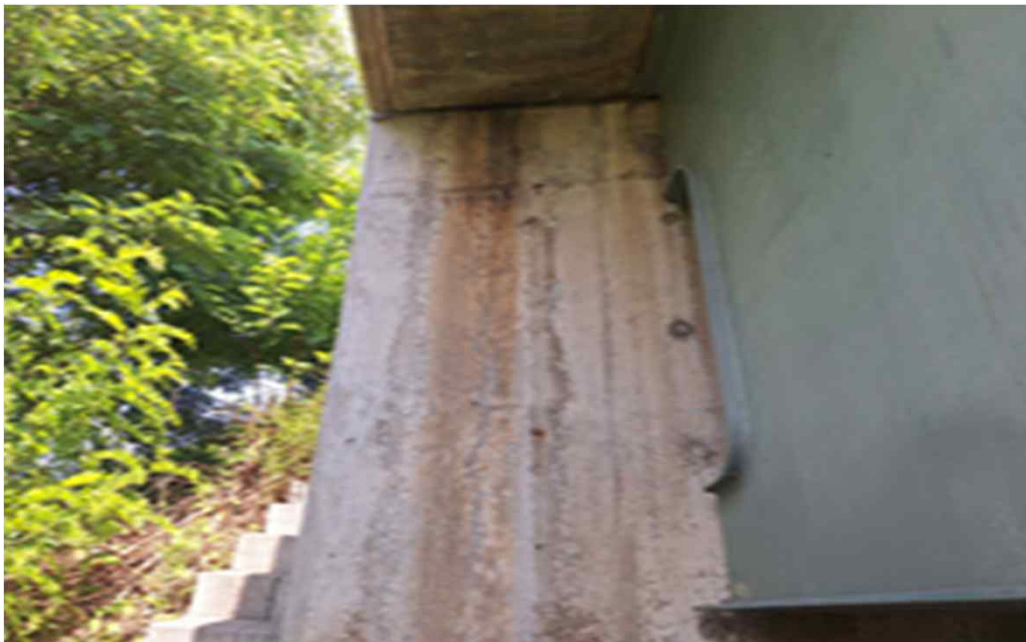
| 점검위치 | - | 낙동JCT교(A2) | 사진번호 | #06 |

| No. | 위치 | | 점검 내용 | 사진번호 |
|---|---|---|---|---|
| 6 | - | 낙동JCT교(A2) | 교대 균열(cw=0.3mm이상) | #06 |

| 점검내용 | | 교대 균열(cw=0.3mm이상) | | |

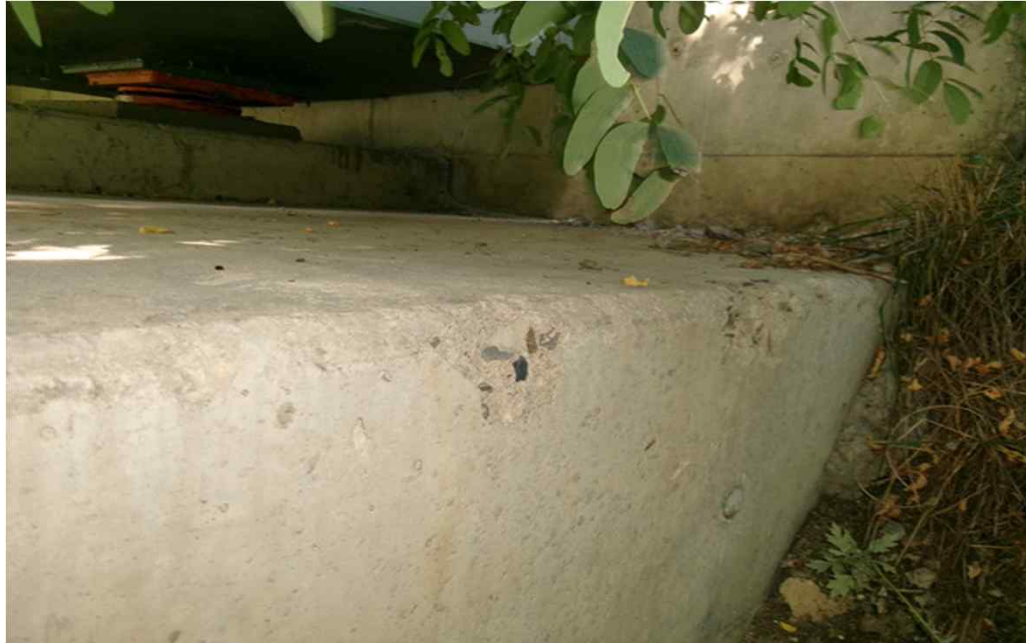
| 점검위치 | - | 낙동JCT교(A2) | 사진번호 | #07 |

| No. | 위치 | | 점검 내용 | 사진번호 |
|---|---|---|---|---|
| 7 | - | 낙동JCT교(A2) | 교대 파손 | #07 |

| 점검내용 | | 교대 파손 | | |

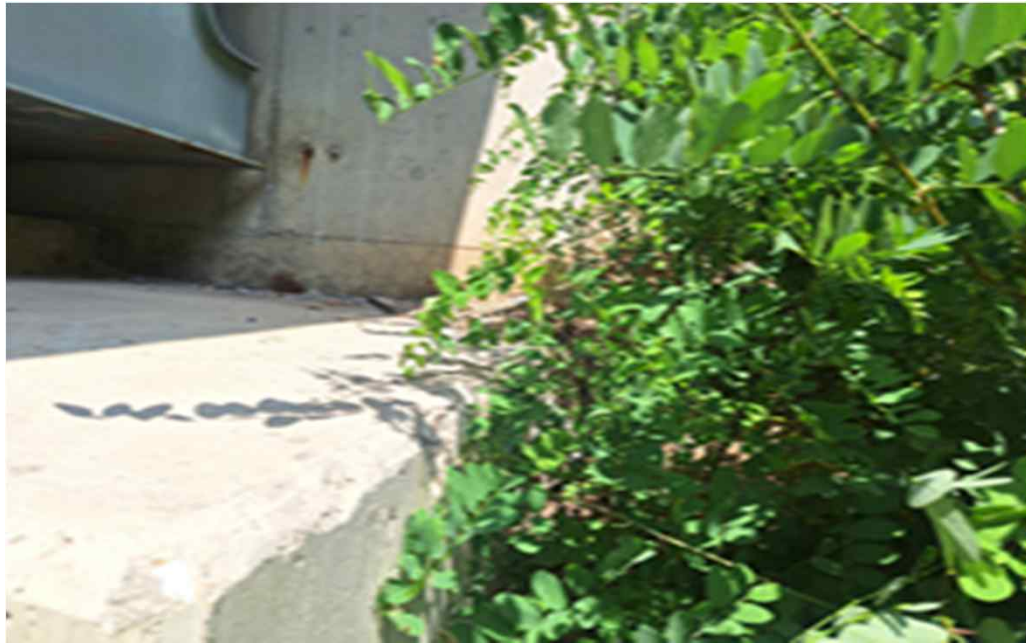
| 점검위치 | - | 낙동JCT교(A2) | 사진번호 | #08 |

| No. | 위치 | | 점검 내용 | 사진번호 |
|---|---|---|---|---|
| 8 | - | 낙동JCT교(A2) | 교대 체수 | #08 |

| 점검내용 | | 교대 체수 | | |

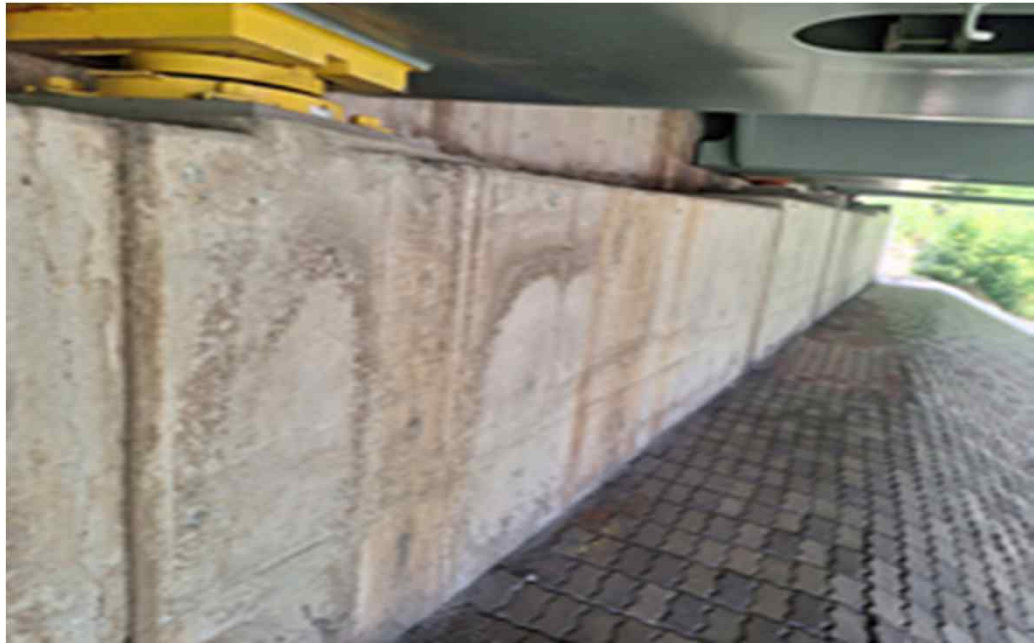
| 점검위치 | - | 낙동JCT교(A2) | 사진번호 | #09 |

| No. | 위치 | | 점검 내용 | 사진번호 |
|---|---|---|---|---|
| 9 | - | 낙동JCT교(A2) | 교대 누수흔적 | #09 |

| 점검내용 | | 교대 누수흔적 | | |

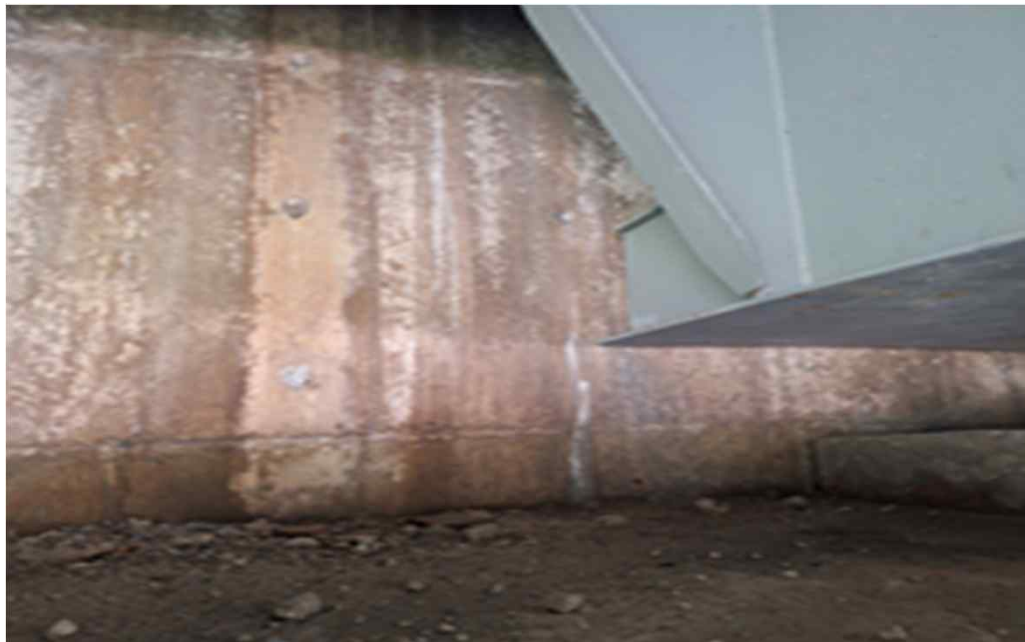
| 점검위치 | - | 낙동JCT교(A2) | 사진번호 | #10 |

| No. | 위치 | | 점검 내용 | 사진번호 |
|---|---|---|---|---|
| 10 | - | 낙동JCT교(A2) | 교대 균열부백태 | #10 |

| 점검내용 | | 교대 균열부백태 | | |

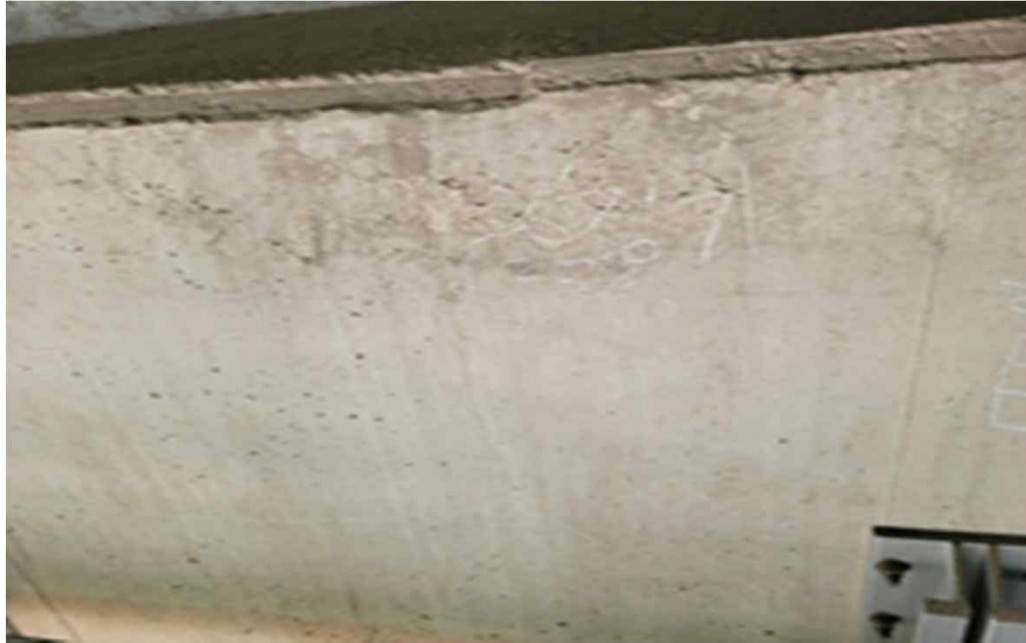
| 점검위치 | - | 낙동JCT교(P1) | 사진번호 | #11 |

| No. | 위치 | | 점검 내용 | 사진번호 |
|---|---|---|---|---|
| 11 | - | 낙동JCT교(P1) | 교각 균열(cw=0.3mm미만) | #11 |

| 점검내용 | | 교각 균열(cw=0.3mm미만) | | |

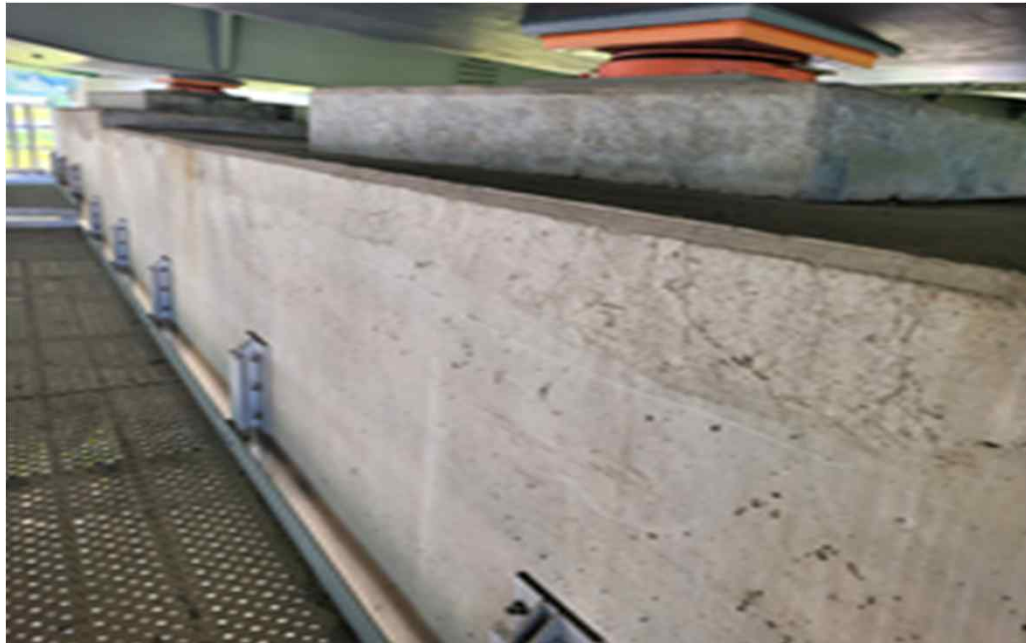
| 점검위치 | - | 낙동JCT교(P1) | 사진번호 | #12 |

| No. | 위치 | | 점검 내용 | 사진번호 |
|---|---|---|---|---|
| 12 | - | 낙동JCT교(P1) | 교각 재료분리 | #12 |

| 점검내용 | | 교각 재료분리 | | |

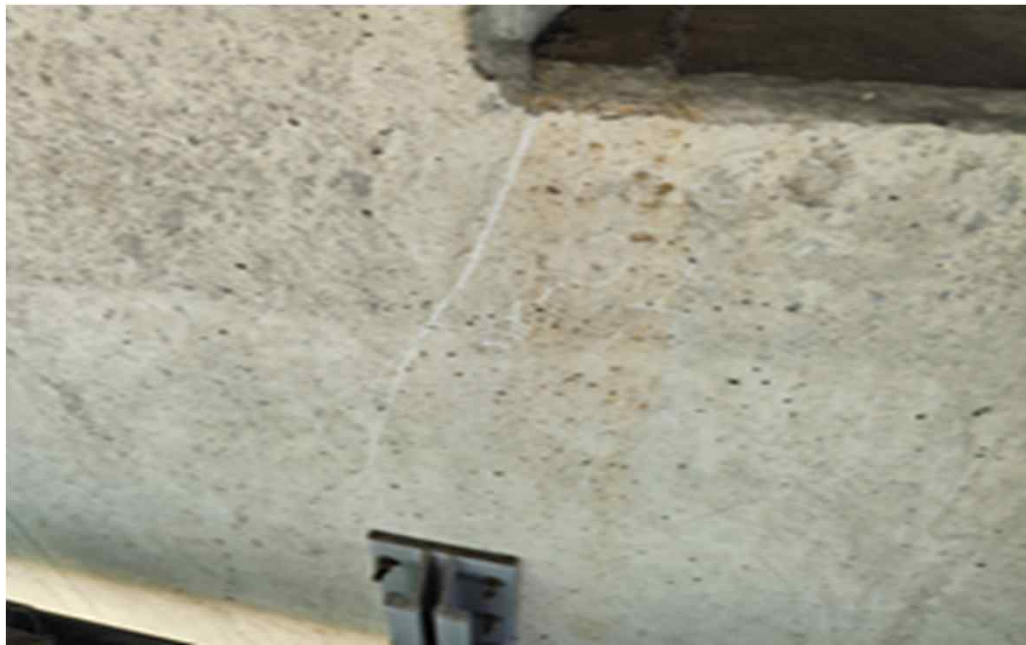
| 점검위치 | - | 낙동JCT교(P2) | 사진번호 | #13 |

| No. | 위치 | | 점검 내용 | 사진번호 |
|---|---|---|---|---|
| 13 | - | 낙동JCT교(P2) | 교각 균열(cw=0.3mm미만) | #13 |

| 점검내용 | | 교각 균열(cw=0.3mm미만) | | |

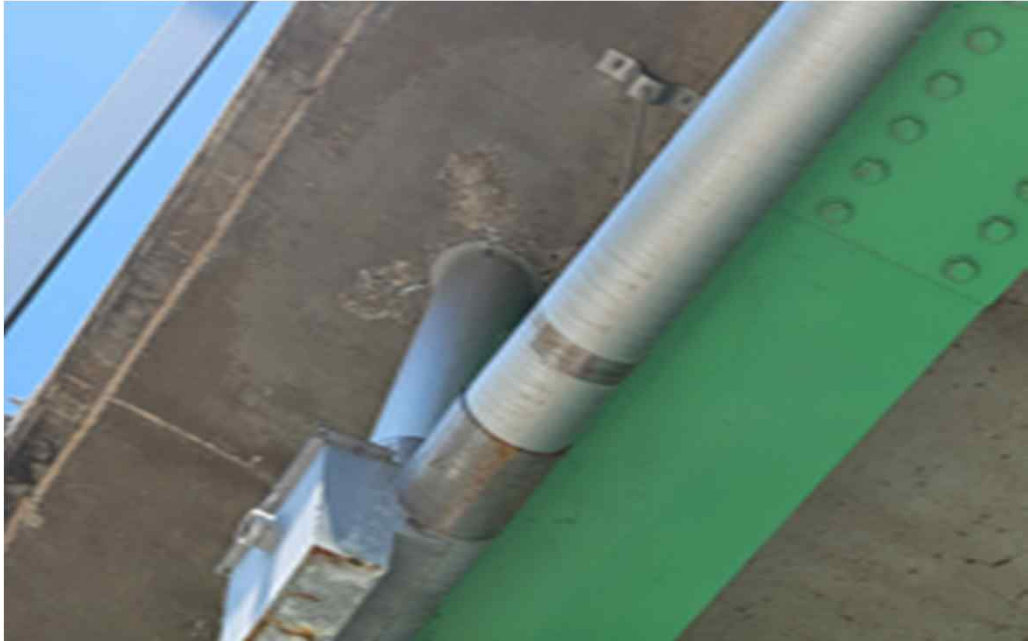
| 점검위치 | - | 낙동강대교(S3) | 사진번호 | #01 |

| No. | 위치 | | 점검 내용 | 사진번호 |
|---|---|---|---|---|
| 15 | - | 낙동강대교(S3) | 바닥판하면 균열부백태 | #01 |

| 점검내용 | | 바닥판하면 균열부백태 | | |

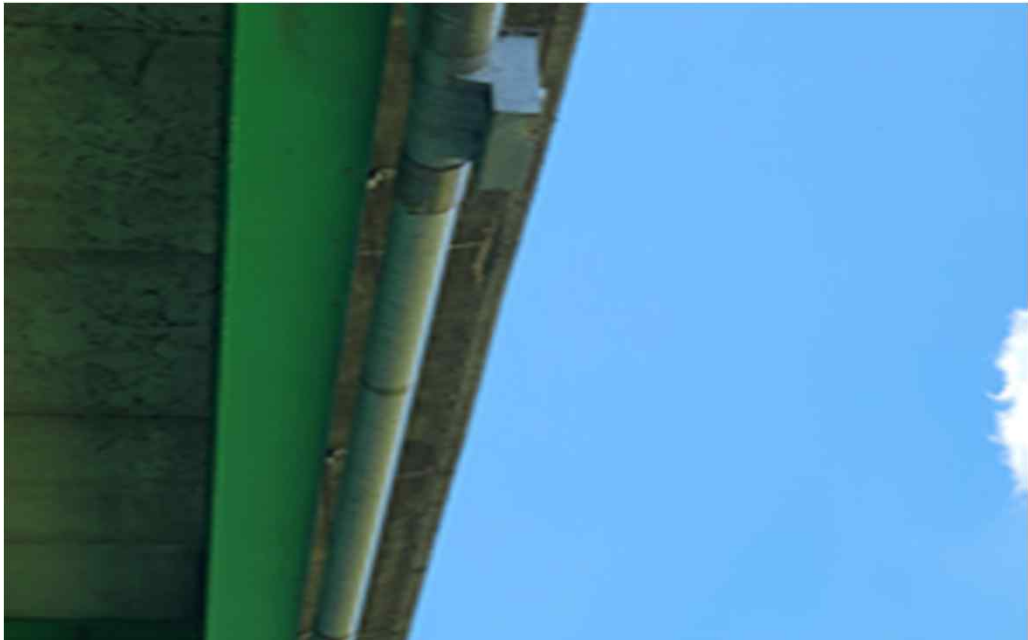
| 점검위치 | - | 낙동강대교(S3) | 사진번호 | #02 |

| No. | 위치 | | 점검 내용 | 사진번호 |
|---|---|---|---|---|
| 16 | - | 낙동강대교(S3) | 바닥판하면 파손 | #02 |

| 점검내용 | | 바닥판하면 파손 | | |

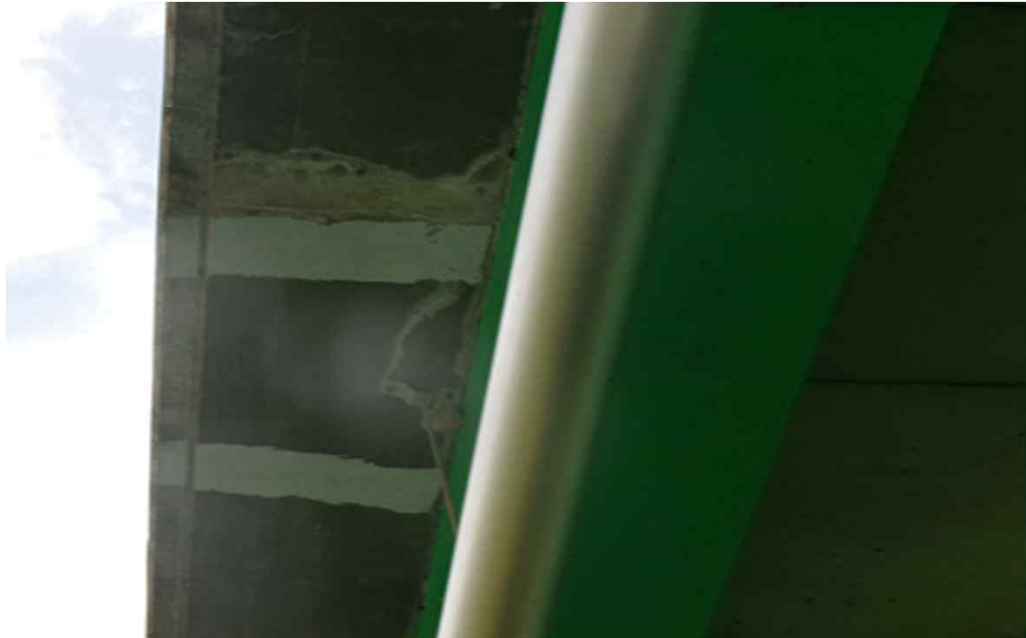
| 점검위치 | - | 낙동강대교(S5) | 사진번호 | #03 |

| No. | 위치 | | 점검 내용 | 사진번호 |
|---|---|---|---|---|
| 17 | - | 낙동강대교(S5) | 바닥판하면 균열(cw=0.3mm미만) 보수 | #03 |

| 점검내용 | | 바닥판하면 균열(cw=0.3mm미만) 보수 | | |

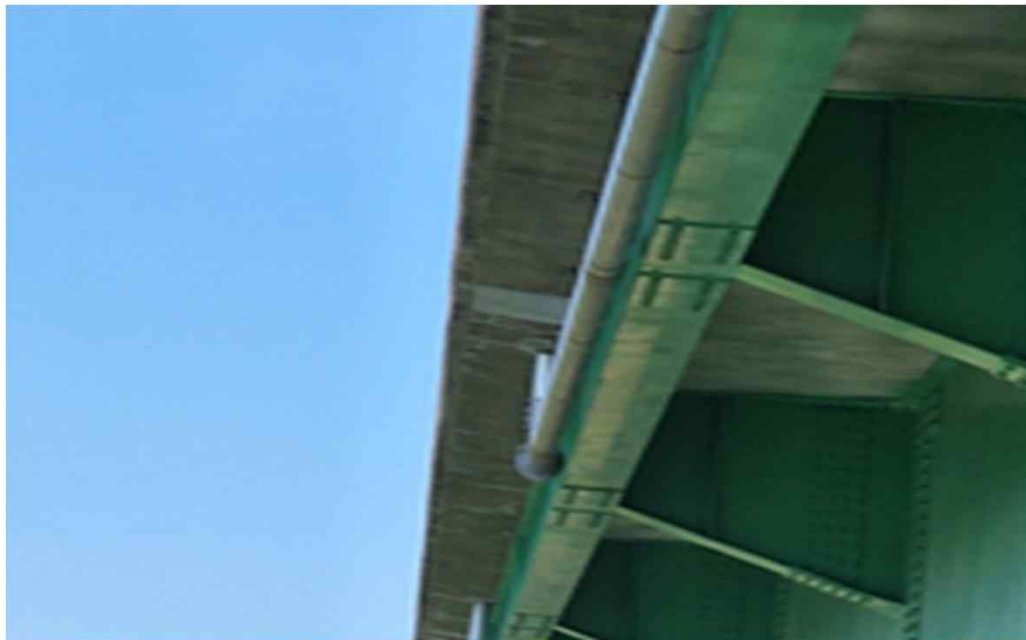
| 점검위치 | - | 낙동강대교(S5) | 사진번호 | #04 |

| No. | 위치 | | 점검 내용 | 사진번호 |
|---|---|---|---|---|
| 18 | - | 낙동강대교(S5) | 바닥판하면 균열부백태 | #04 |

| 점검내용 | | 바닥판하면 균열부백태 | | |

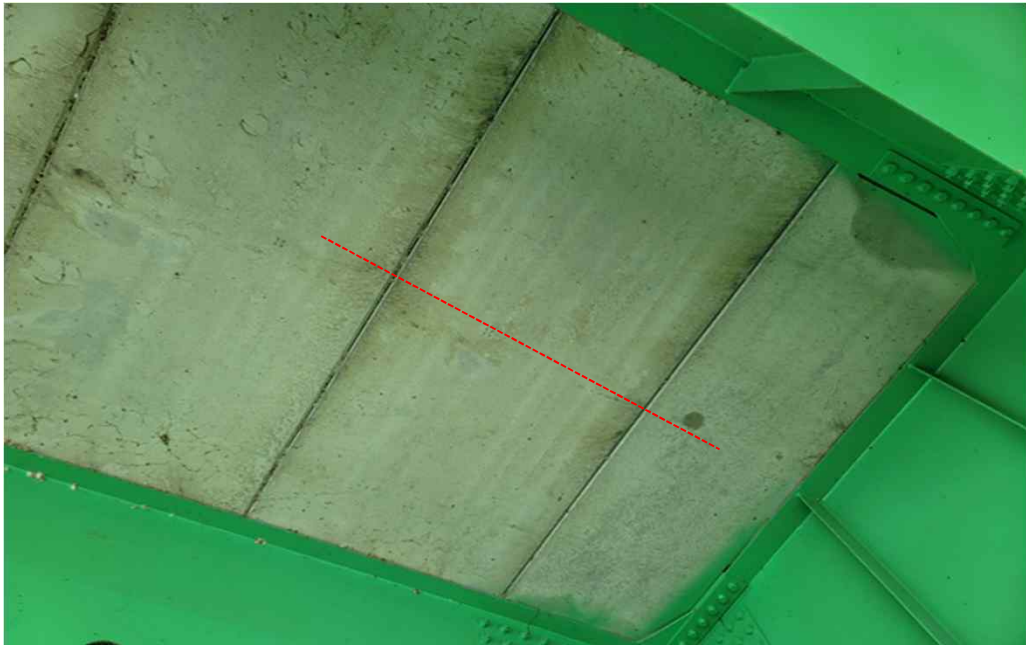
| 점검위치 | - | 낙동강대교(S5) | 사진번호 | #05 |

| No. | 위치 | | 점검 내용 | 사진번호 |
|---|---|---|---|---|
| 19 | - | 낙동강대교(S5) | 바닥판하면 데크플레이트 균열(cw=0.3mm미만) | #05 |

| 점검내용 | | 바닥판하면 데크플레이트 균열(cw=0.3mm미만) | | |

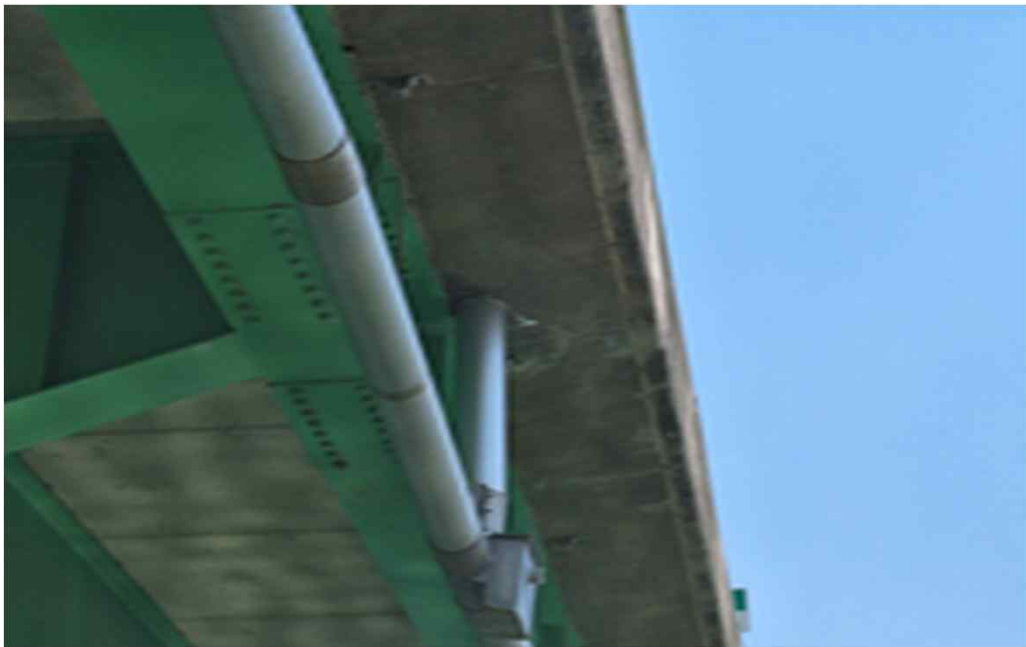
| 점검위치 | - | 낙동강대교(S6) | 사진번호 | #06 |

| No. | 위치 | | 점검 내용 | 사진번호 |
|---|---|---|---|---|
| 20 | - | 낙동강대교(S6) | 바닥판하면 균열(cw=0.3mm미만) | #06 |

| 점검내용 | | 바닥판하면 균열(cw=0.3mm미만) | | |

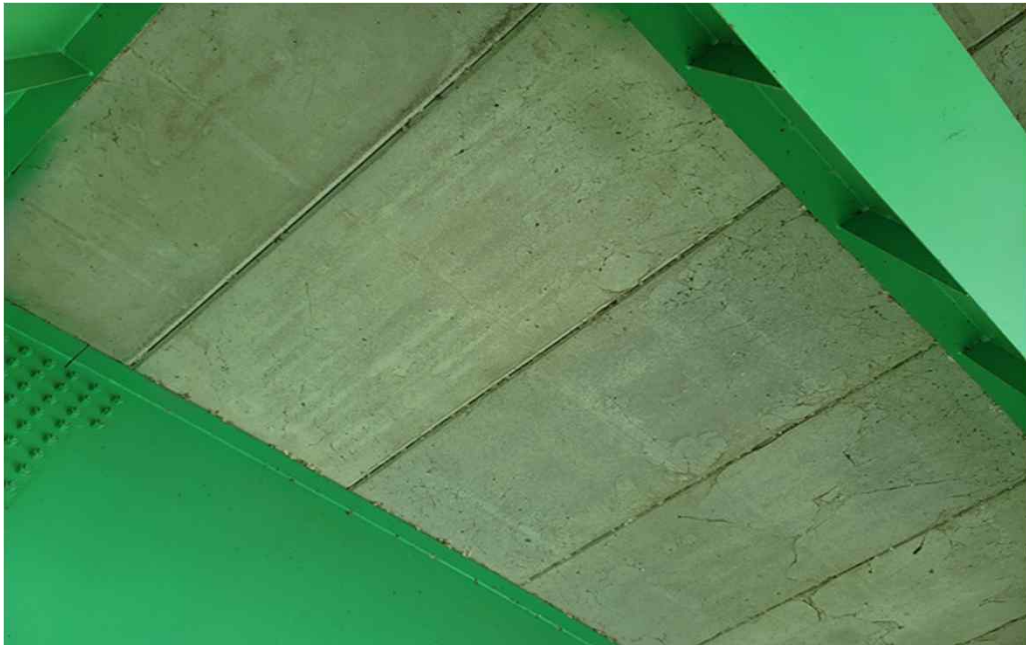
| 점검위치 | - | 낙동강대교(S6) | 사진번호 | #07 |

| No. | 위치 | | 점검 내용 | 사진번호 |
|---|---|---|---|---|
| 21 | - | 낙동강대교(S6) | 바닥판하면 데크플레이트 균열(cw=0.3mm미만) | #07 |

| 점검내용 | | 바닥판하면 데크플레이트 균열(cw=0.3mm미만) | | |

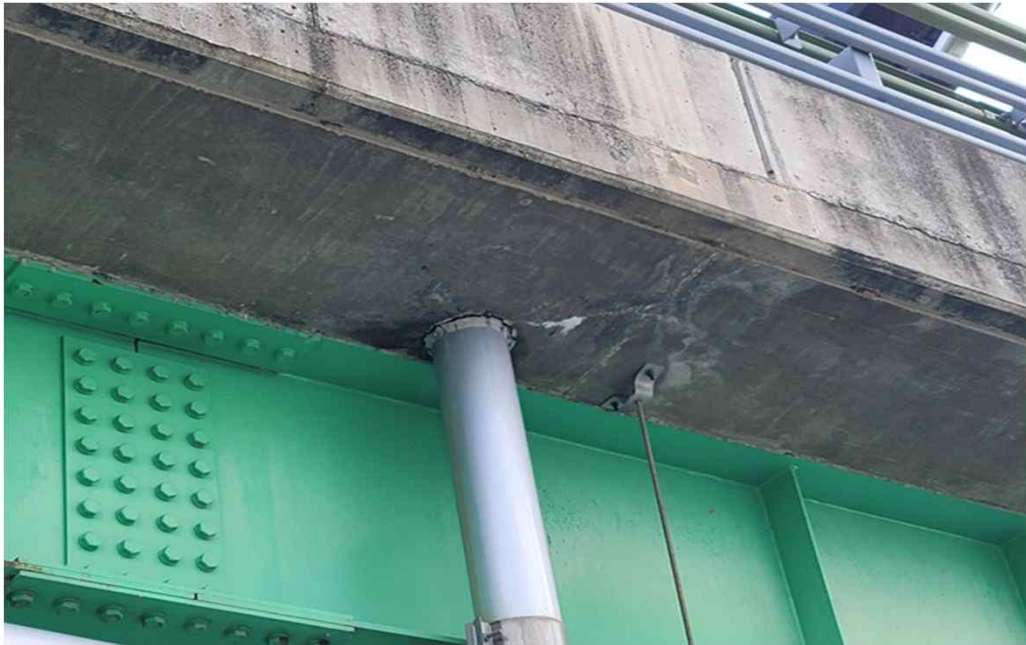
| 점검위치 | - | 낙동강대교(S6) | 사진번호 | #08 |

| No. | 위치 | | 점검 내용 | 사진번호 |
|---|---|---|---|---|
| 22 | - | 낙동강대교(S6) | 바닥판하면 균열부백태 | #08 |

| 점검내용 | | 바닥판하면 균열부백태 | | |

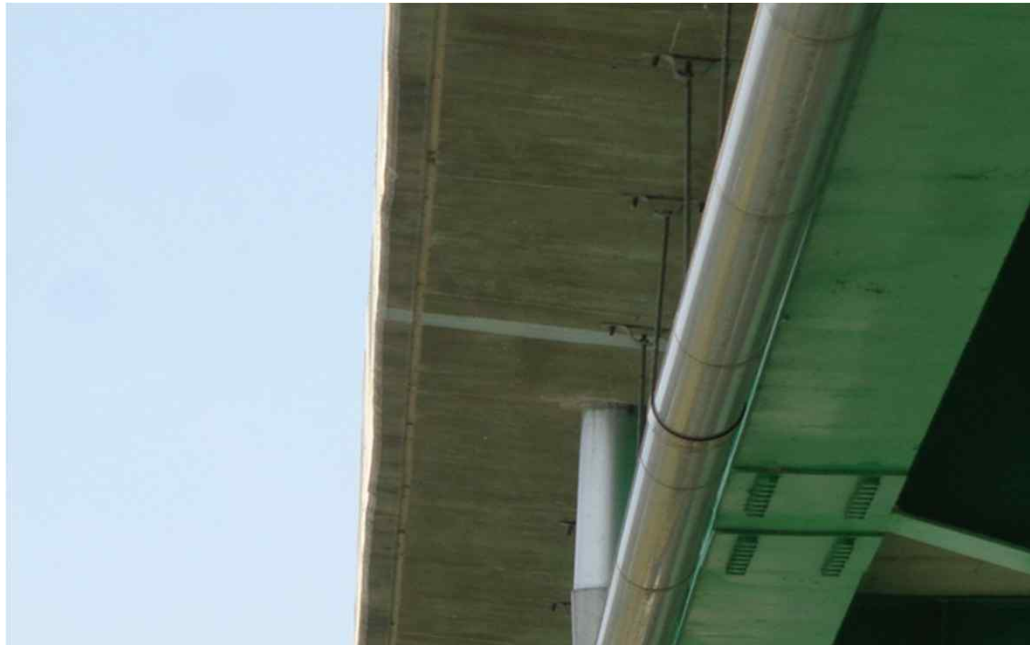
| 점검위치 | - | 낙동강대교(S7) | 사진번호 | #09 |

| No. | 위치 | | 점검 내용 | 사진번호 |
|---|---|---|---|---|
| 23 | - | 낙동강대교(S7) | 바닥판하면 백태 보수 | #09 |

| 점검내용 | | 바닥판하면 백태 보수 | | |

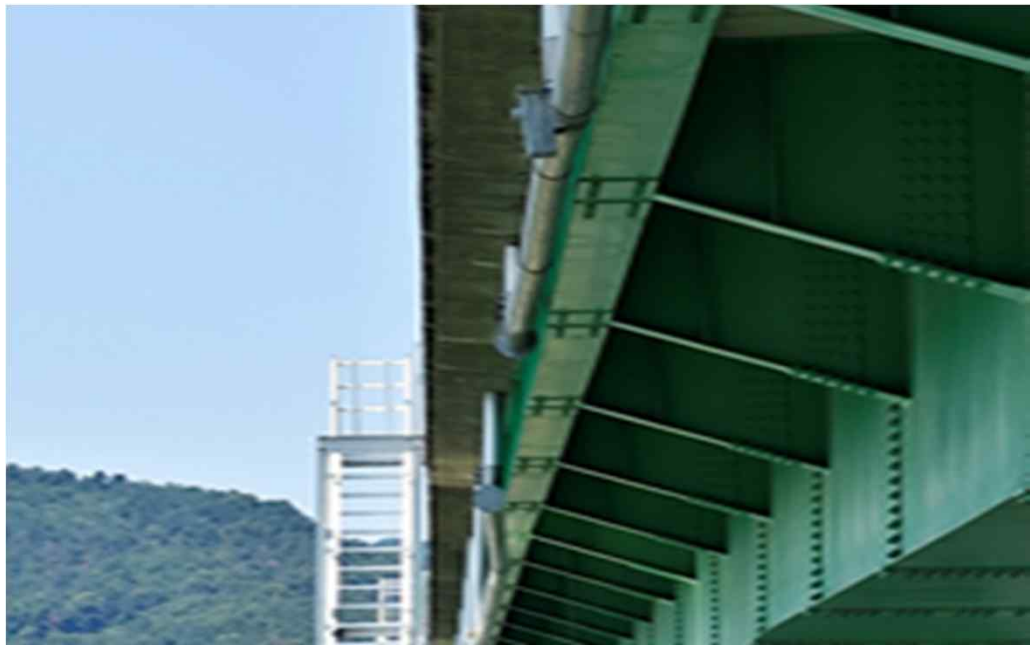
| 점검위치 | - | 낙동강대교(S7) | 사진번호 | #10 |

| No. | 위치 | | 점검 내용 | 사진번호 |
|---|---|---|---|---|
| 24 | - | 낙동강대교(S7) | 바닥판하면 층분리 | #10 |

| 점검내용 | | 바닥판하면 층분리 | | |

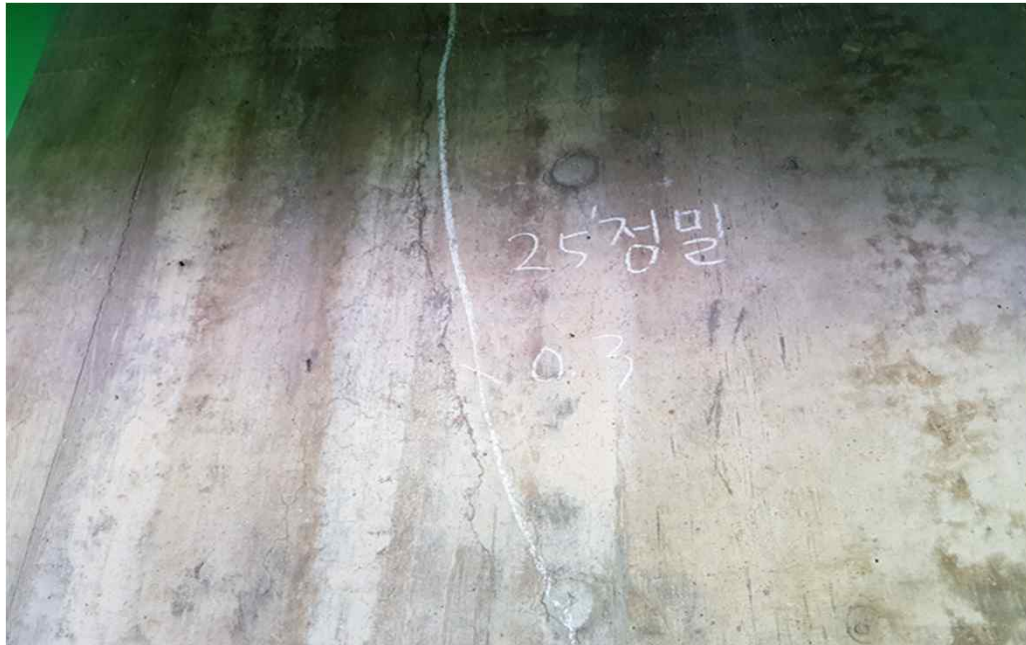
| 점검위치 | - | 낙동강대교(A1) | 사진번호 | #11 |

| No. | 위치 | | 점검 내용 | 사진번호 |
|---|---|---|---|---|
| 25 | - | 낙동강대교(A1) | 교대 균열(cw=0.3mm이상) | #11 |

| 점검내용 | | 교대 균열(cw=0.3mm이상) | | |

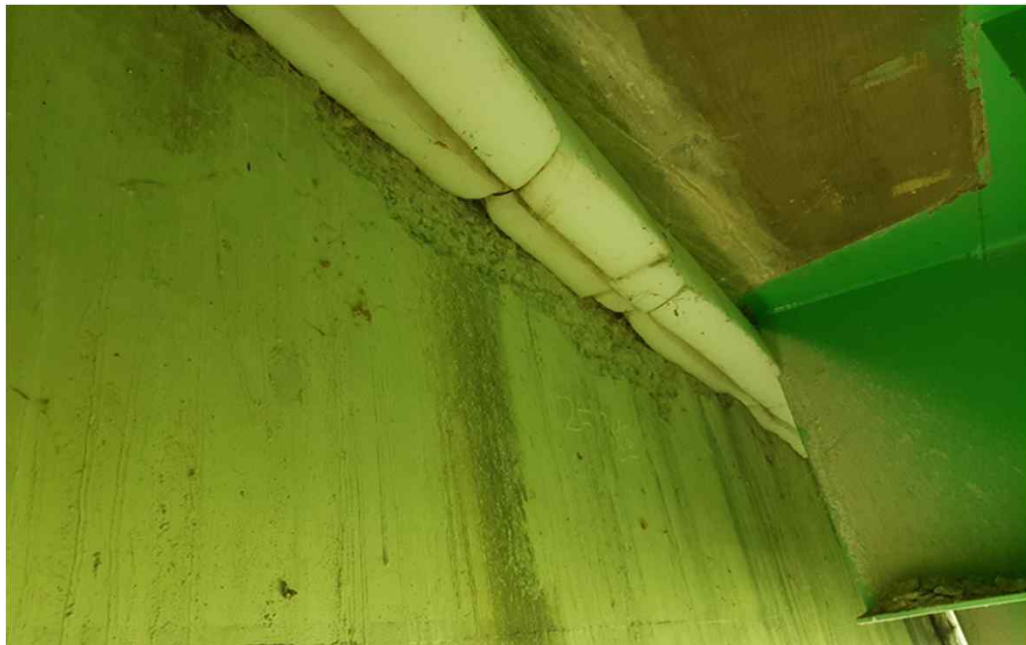
| 점검위치 | - | 낙동강대교(A1) | 사진번호 | #12 |

| No. | 위치 | | 점검 내용 | 사진번호 |
|---|---|---|---|---|
| 26 | - | 낙동강대교(A1) | 교대 층분리 | #12 |

| 점검내용 | | 교대 층분리 | | |

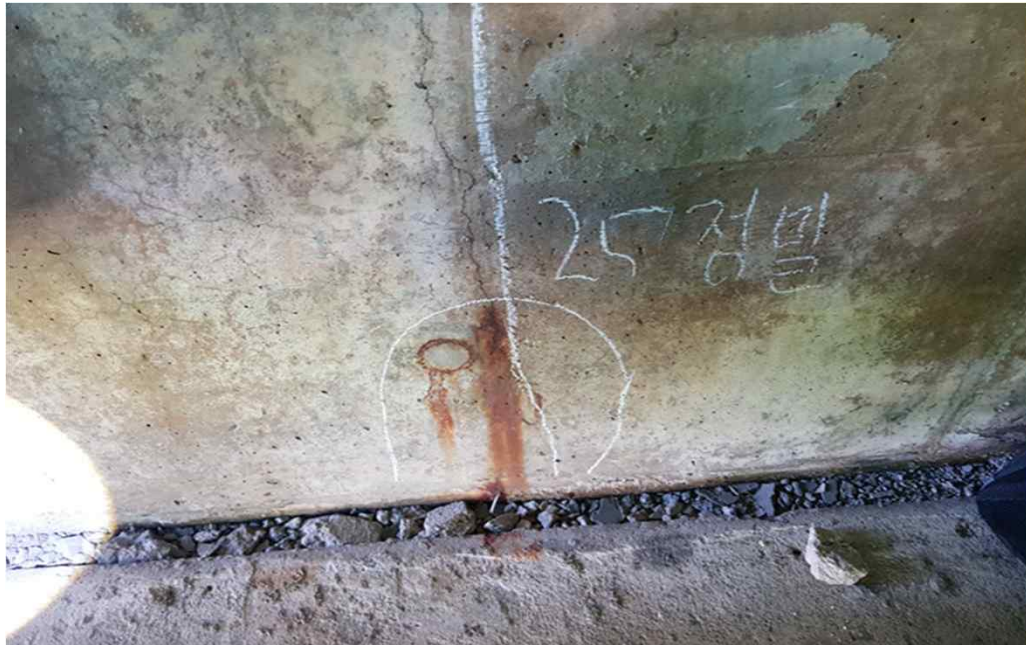
| 점검위치 | - | 낙동강대교(A1) | 사진번호 | #13 |

| No. | 위치 | | 점검 내용 | 사진번호 |
|---|---|---|---|---|
| 27 | - | 낙동강대교(A1) | 교대 철근부식 | #13 |

| 점검내용 | | 교대 철근부식 | | |

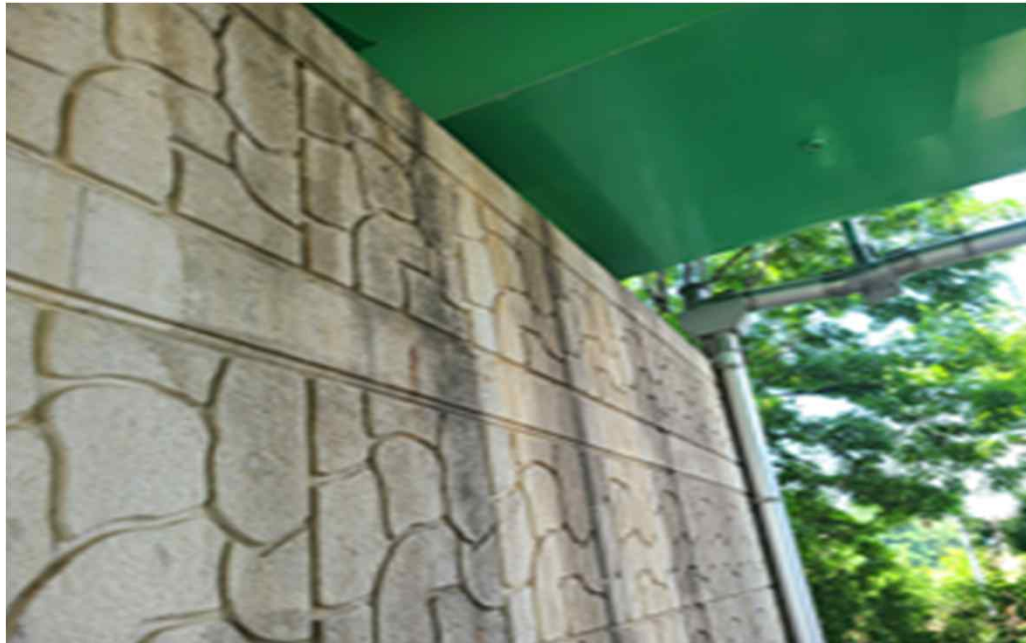
| 점검위치 | - | 낙동강대교(A1) | 사진번호 | #14 |

| No. | 위치 | | 점검 내용 | 사진번호 |
|---|---|---|---|---|
| 28 | - | 낙동강대교(A1) | 교대 누수흔적 | #14 |

| 점검내용 | | 교대 누수흔적 | | |

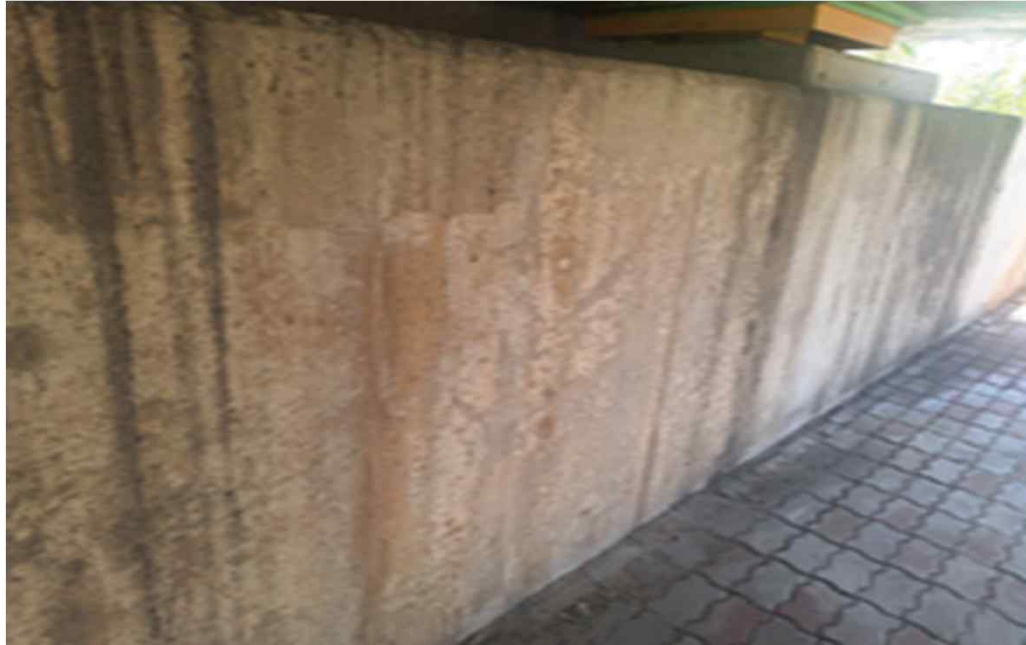
| 점검위치 | - | 낙동강대교(A2) | 사진번호 | #15 |

| No. | 위치 | | 점검 내용 | 사진번호 |
|---|---|---|---|---|
| 29 | - | 낙동강대교(A2) | 교대 균열(cw=0.3mm미만) | #15 |

| 점검내용 | | 교대 균열(cw=0.3mm미만) | | |

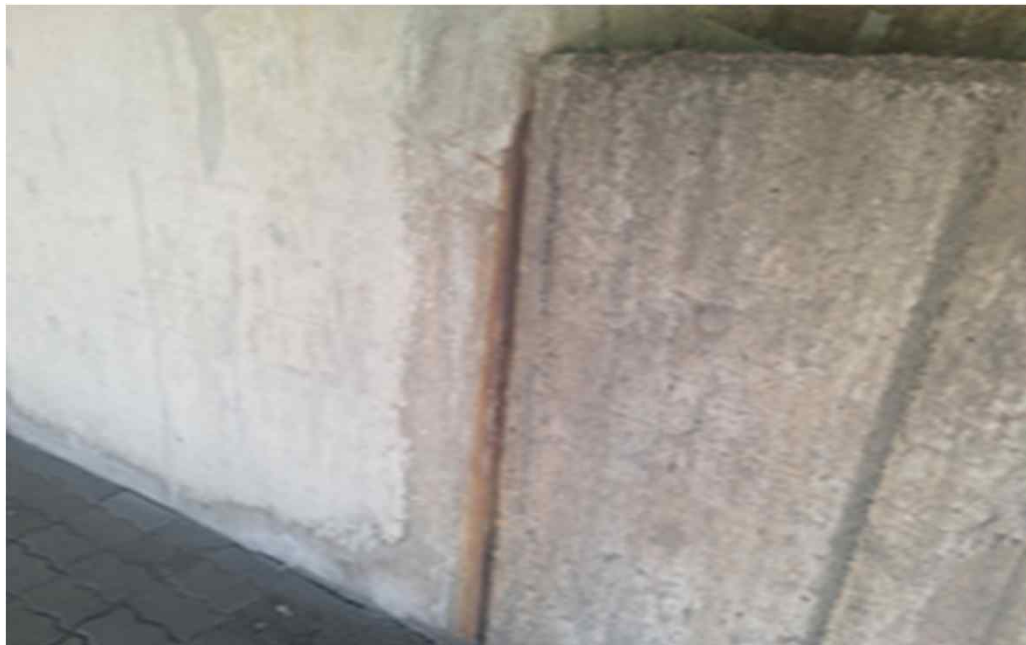
| 점검위치 | - | 낙동강대교(A2) | 사진번호 | #16 |

| No. | 위치 | | 점검 내용 | 사진번호 |
|---|---|---|---|---|
| 30 | - | 낙동강대교(A2) | 교대 균열(cw=0.3mm이상) | #16 |

| 점검내용 | | 교대 균열(cw=0.3mm이상) | | |

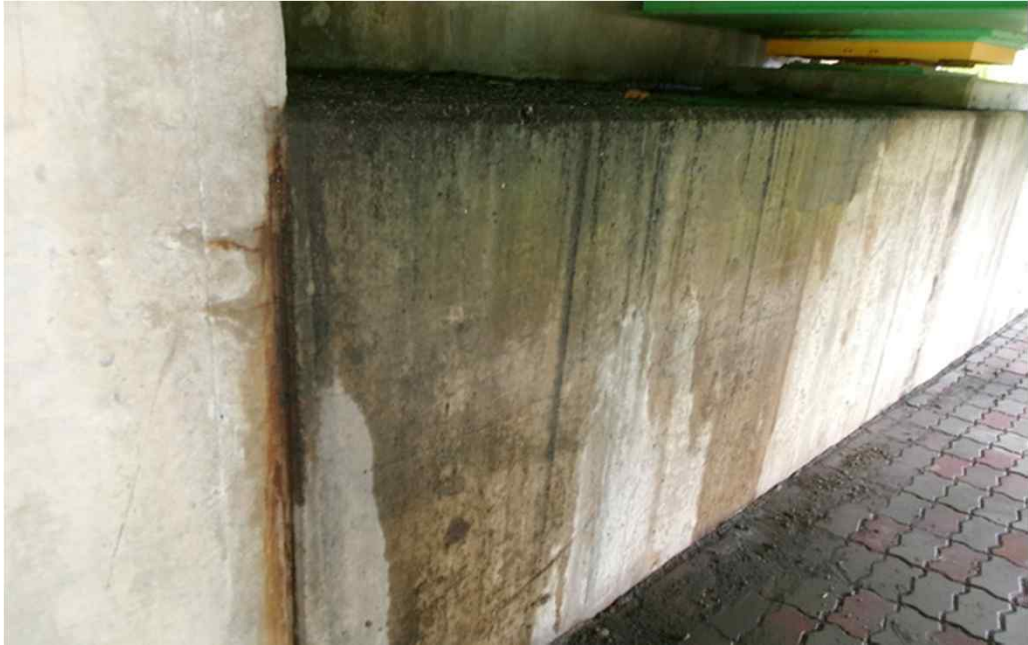
| 점검위치 | - | 낙동강대교(A2) | 사진번호 | #17 |

| No. | 위치 | | 점검 내용 | 사진번호 |
|---|---|---|---|---|
| 31 | - | 낙동강대교(A2) | 교대 누수흔적 | #17 |

| 점검내용 | | 교대 누수흔적 | | |

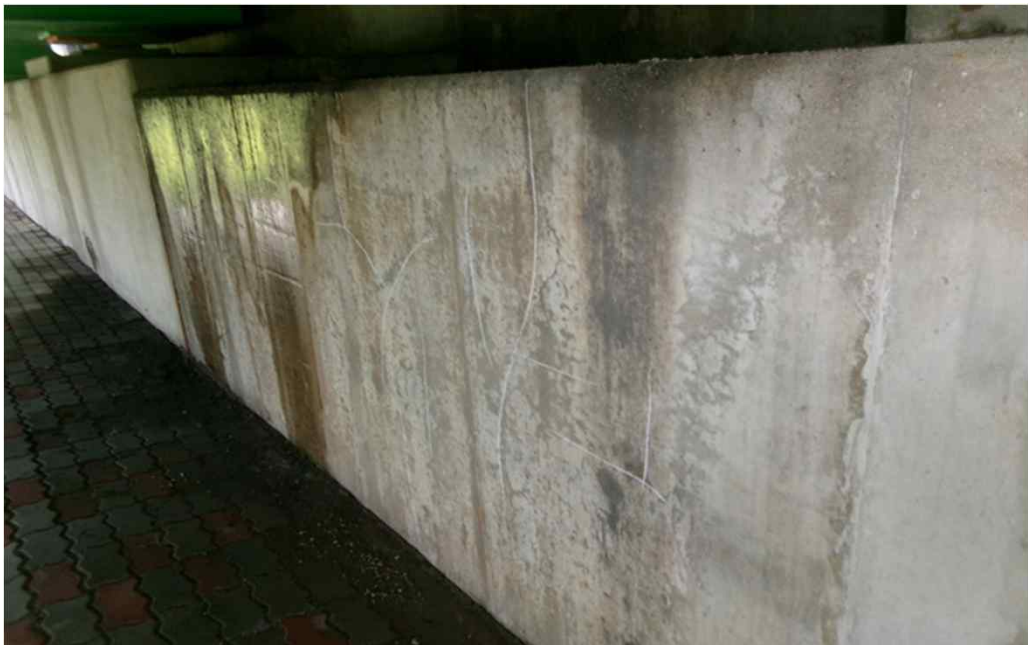
| 점검위치 | - | 낙동강대교(A2) | 사진번호 | #18 |

| No. | 위치 | | 점검 내용 | 사진번호 |
|---|---|---|---|---|
| 32 | - | 낙동강대교(A2) | 교대 망상균열 | #18 |

| 점검내용 | | 교대 망상균열 | | |

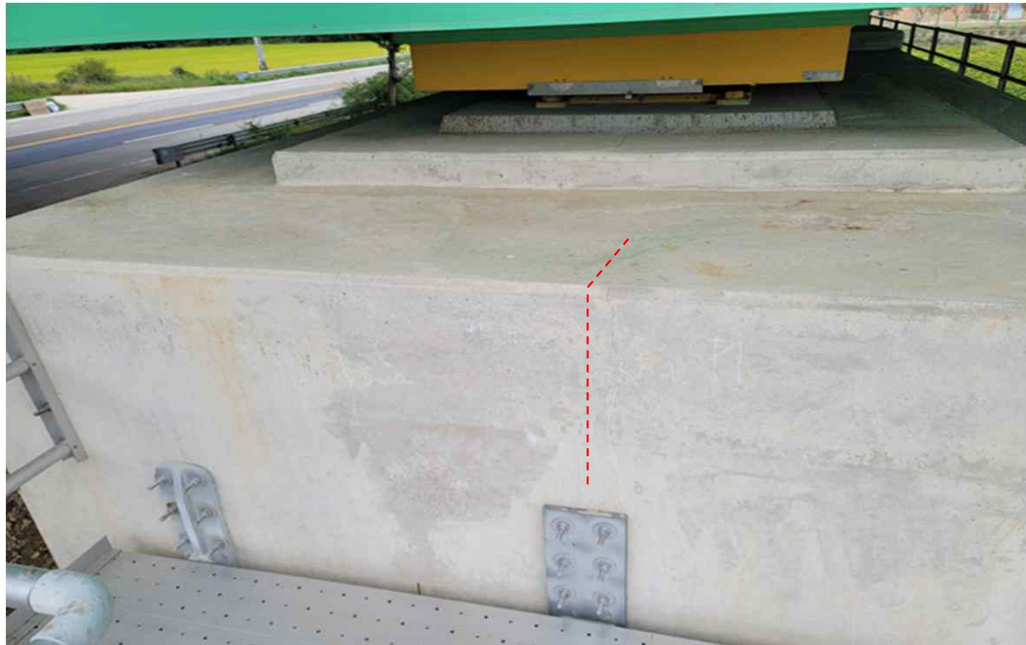
| 점검위치 | - | 낙동강대교(P1) | 사진번호 | #19 |

| No. | 위치 | | 점검 내용 | 사진번호 |
|---|---|---|---|---|
| 33 | - | 낙동강대교(P1) | 교각 균열(cw=0.3mm미만) | #19 |

| 점검내용 | | 교각 균열(cw=0.3mm미만) | | |
