## 도로교량 하자 목록(1공구)

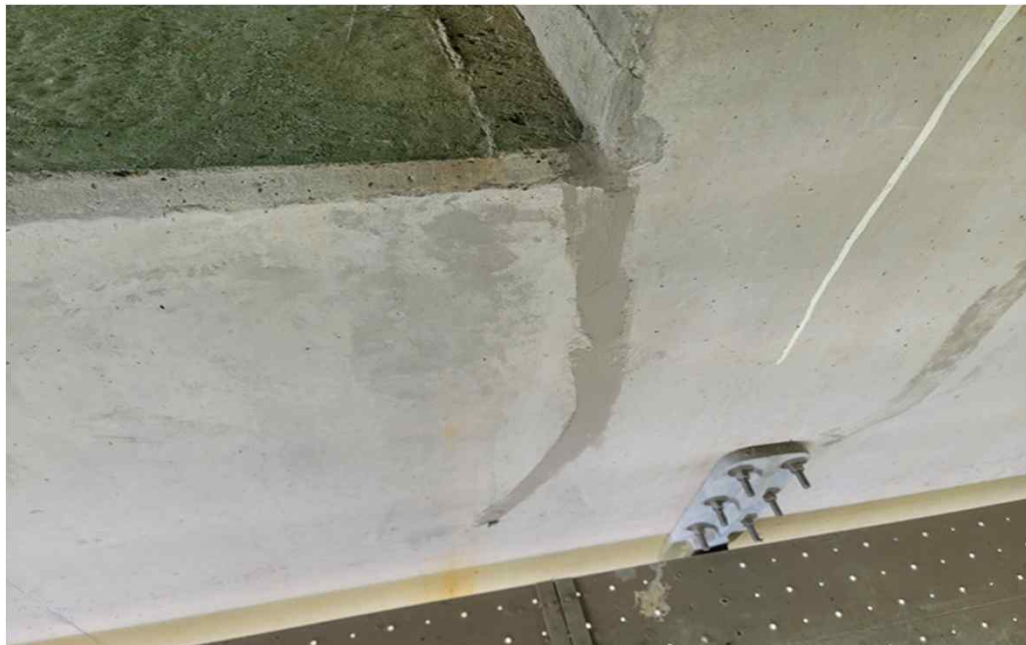
| 점검위치 | - | 낙동강대교(P2) | 사진번호 | #20 |

| No. | 위치 | | 점검 내용 | 사진번호 |
|---|---|---|---|---|
| 34 | - | 낙동강대교(P2) | 교각 균열(cw=0.3mm미만) 보수 | #20 |

| 점검내용 | | 교각 균열(cw=0.3mm미만) 보수 | | |

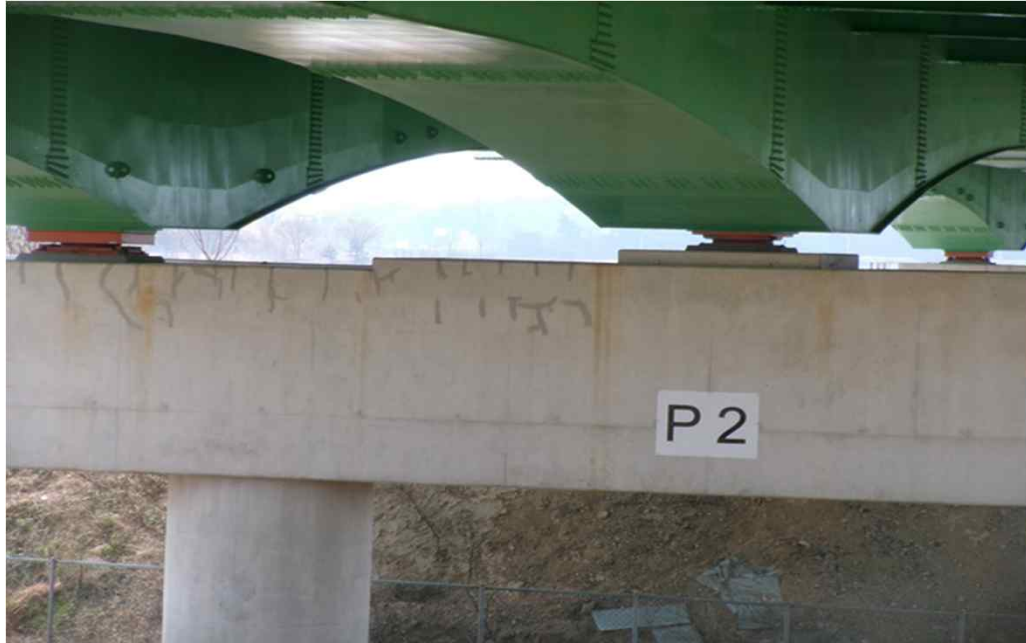
| 점검위치 | - | 낙동강대교(P2) | 사진번호 | #21 |

| No. | 위치 | | 점검 내용 | 사진번호 |
|---|---|---|---|---|
| 35 | - | 낙동강대교(P2) | 교각 망상균열 | #21 |

| 점검내용 | | 교각 망상균열 | | |

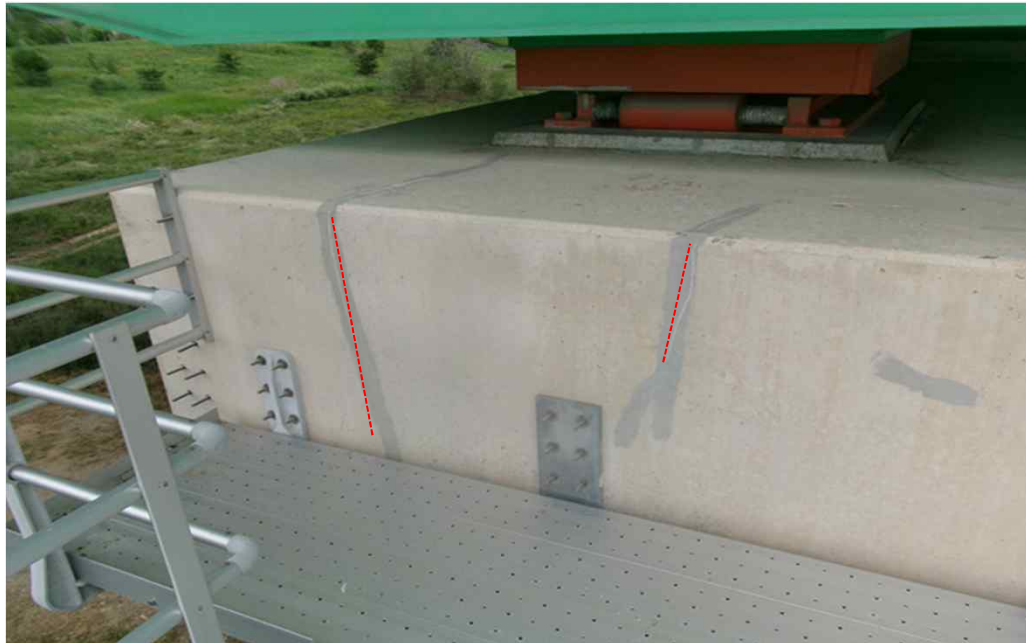
| 점검위치 | - | 낙동강대교(P4) | 사진번호 | #22 |

| No. | 위치 | | 점검 내용 | 사진번호 |
|---|---|---|---|---|
| 36 | - | 낙동강대교(P4) | 교각 균열(cw=0.3mm미만) | #22 |

| 점검내용 | | 교각 균열(cw=0.3mm미만) | | |

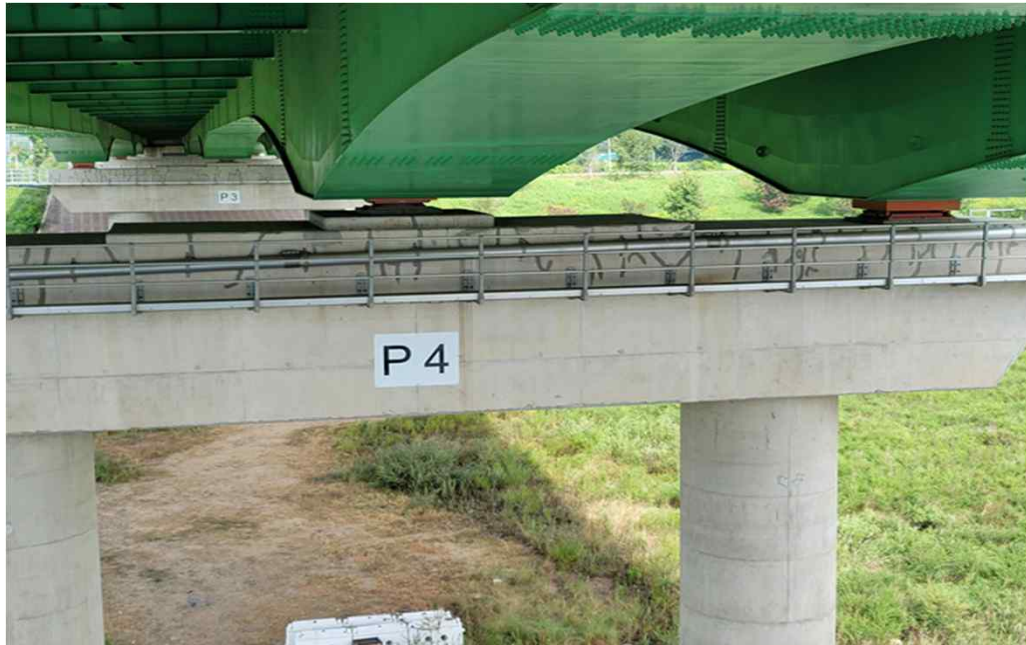
| 점검위치 | - | 낙동강대교(P4) | 사진번호 | #23 |

| No. | 위치 | | 점검 내용 | 사진번호 |
|---|---|---|---|---|
| 37 | - | 낙동강대교(P4) | 교각 망상균열 | #23 |

| 점검내용 | | 교각 망상균열 | | |

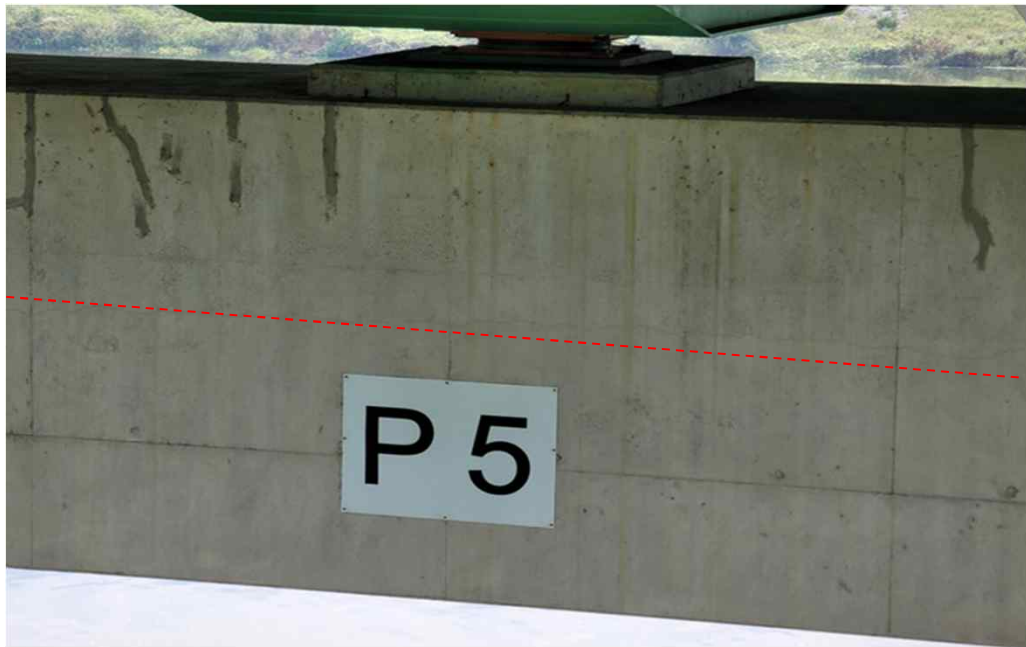
| 점검위치 | - | 낙동강대교(P5) | 사진번호 | #24 |

| No. | 위치 | | 점검 내용 | 사진번호 |
|---|---|---|---|---|
| 38 | - | 낙동강대교(P5) | 교각 균열(cw=0.3mm미만) | #24 |

| 점검내용 | | 교각 균열(cw=0.3mm미만) | | |

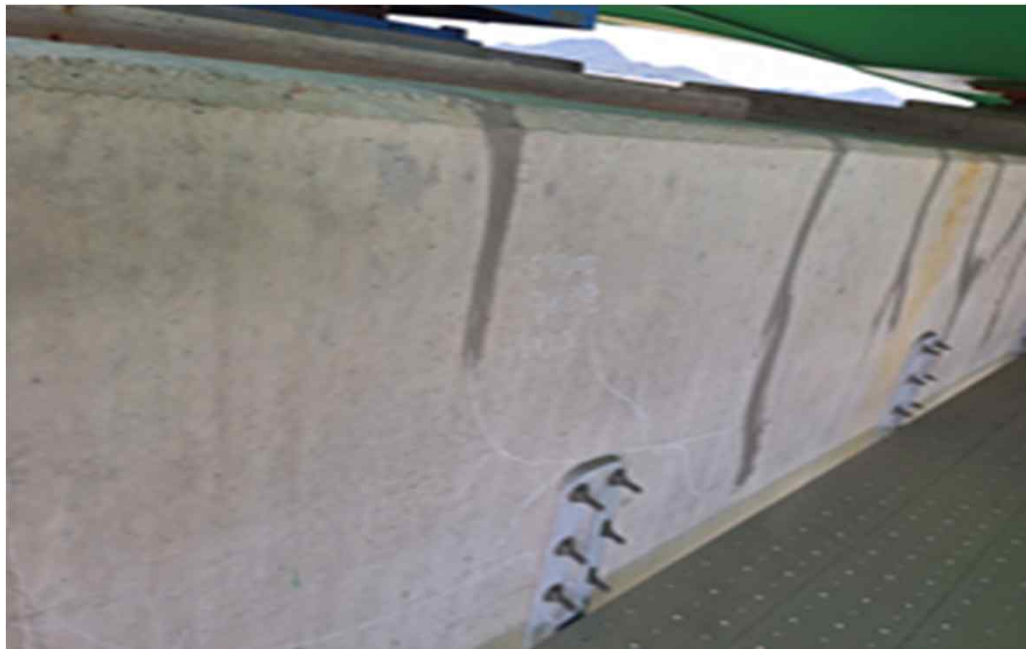
| 점검위치 | - | 낙동강대교(P5) | 사진번호 | #25 |

| No. | 위치 | | 점검 내용 | 사진번호 |
|---|---|---|---|---|
| 39 | - | 낙동강대교(P5) | 교각 망상균열 | #25 |

| 점검내용 | | 교각 망상균열 | | |

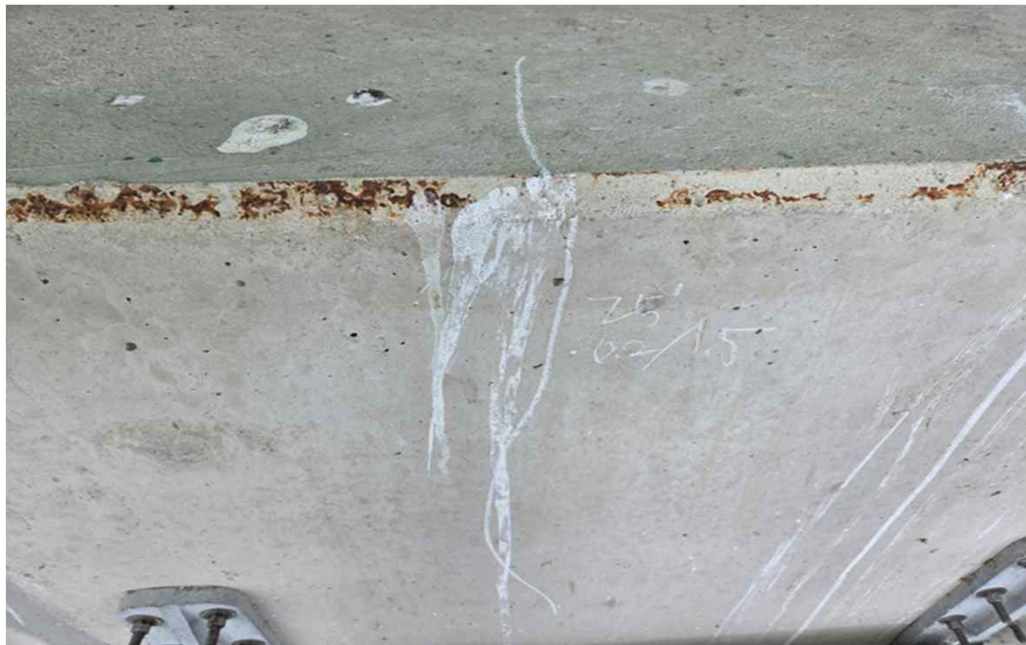
| 점검위치 | - | 낙동강대교(P6) | 사진번호 | #26 |

| No. | 위치 | | 점검 내용 | 사진번호 |
|---|---|---|---|---|
| 40 | - | 낙동강대교(P6) | 교각 균열(cw=0.3mm미만) | #26 |

| 점검내용 | | 교각 균열(cw=0.3mm미만) | | |

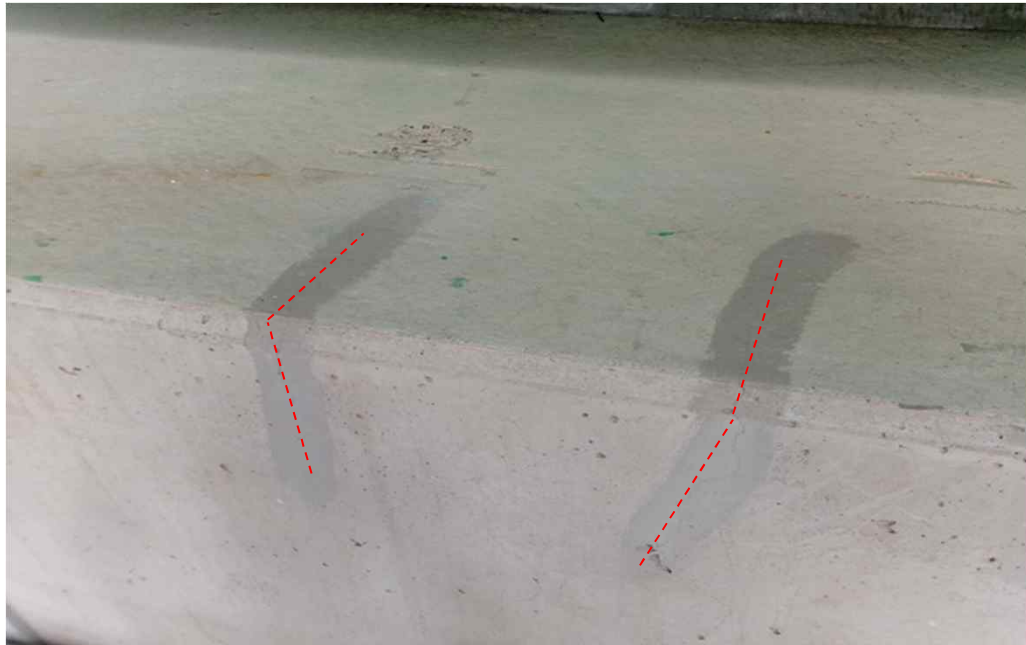
| 점검위치 | - | 낙동강대교(P8) | 사진번호 | #27 |

| No. | 위치 | | 점검 내용 | 사진번호 |
|---|---|---|---|---|
| 41 | - | 낙동강대교(P8) | 교각 균열(cw=0.3mm미만) | #27 |

| 점검내용 | | 교각 균열(cw=0.3mm미만) | | |

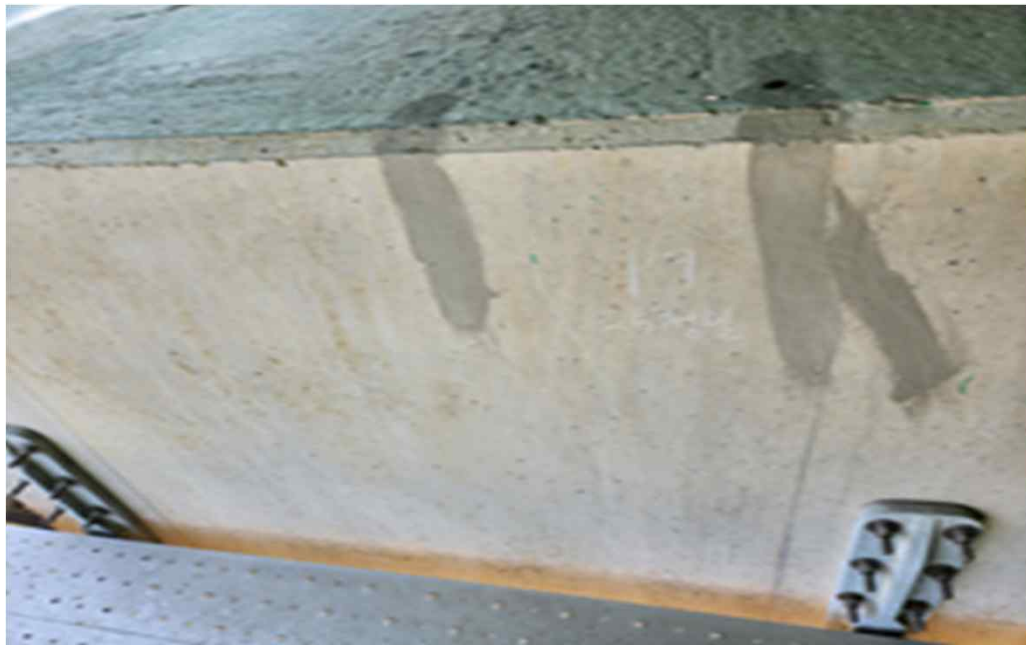
| 점검위치 | - | 낙동강대교(P9) | 사진번호 | #28 |

| No. | 위치 | | 점검 내용 | 사진번호 |
|---|---|---|---|---|
| 42 | - | 낙동강대교(P9) | 교각 균열(cw=0.3mm미만) | #28 |

| 점검내용 | | 교각 균열(cw=0.3mm미만) | | |

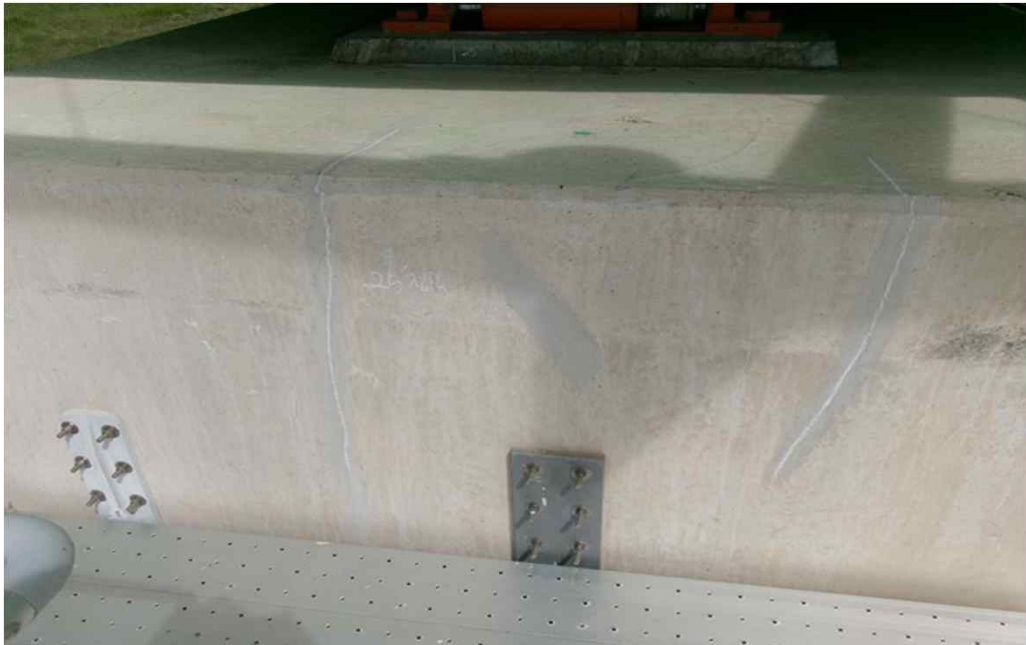
| 점검위치 | - | 낙동강대교(P10) | 사진번호 | #29 |

| No. | 위치 | | 점검 내용 | 사진번호 |
|---|---|---|---|---|
| 43 | - | 낙동강대교(P10) | 교각 균열(cw=0.3mm미만) | #29 |

| 점검내용 | | 교각 균열(cw=0.3mm미만) | | |
