## 25. 절토사면(STA.7+430~8+150)

| 용역명 | 서부내륙고속도로 2025년 시설물 정기안전점검 용역(하반기) |
| 시설물명 | 절토사면(STA.7+430~8+150) |
| 점검일시 | 2025. 07 ~ 2025. 12 |

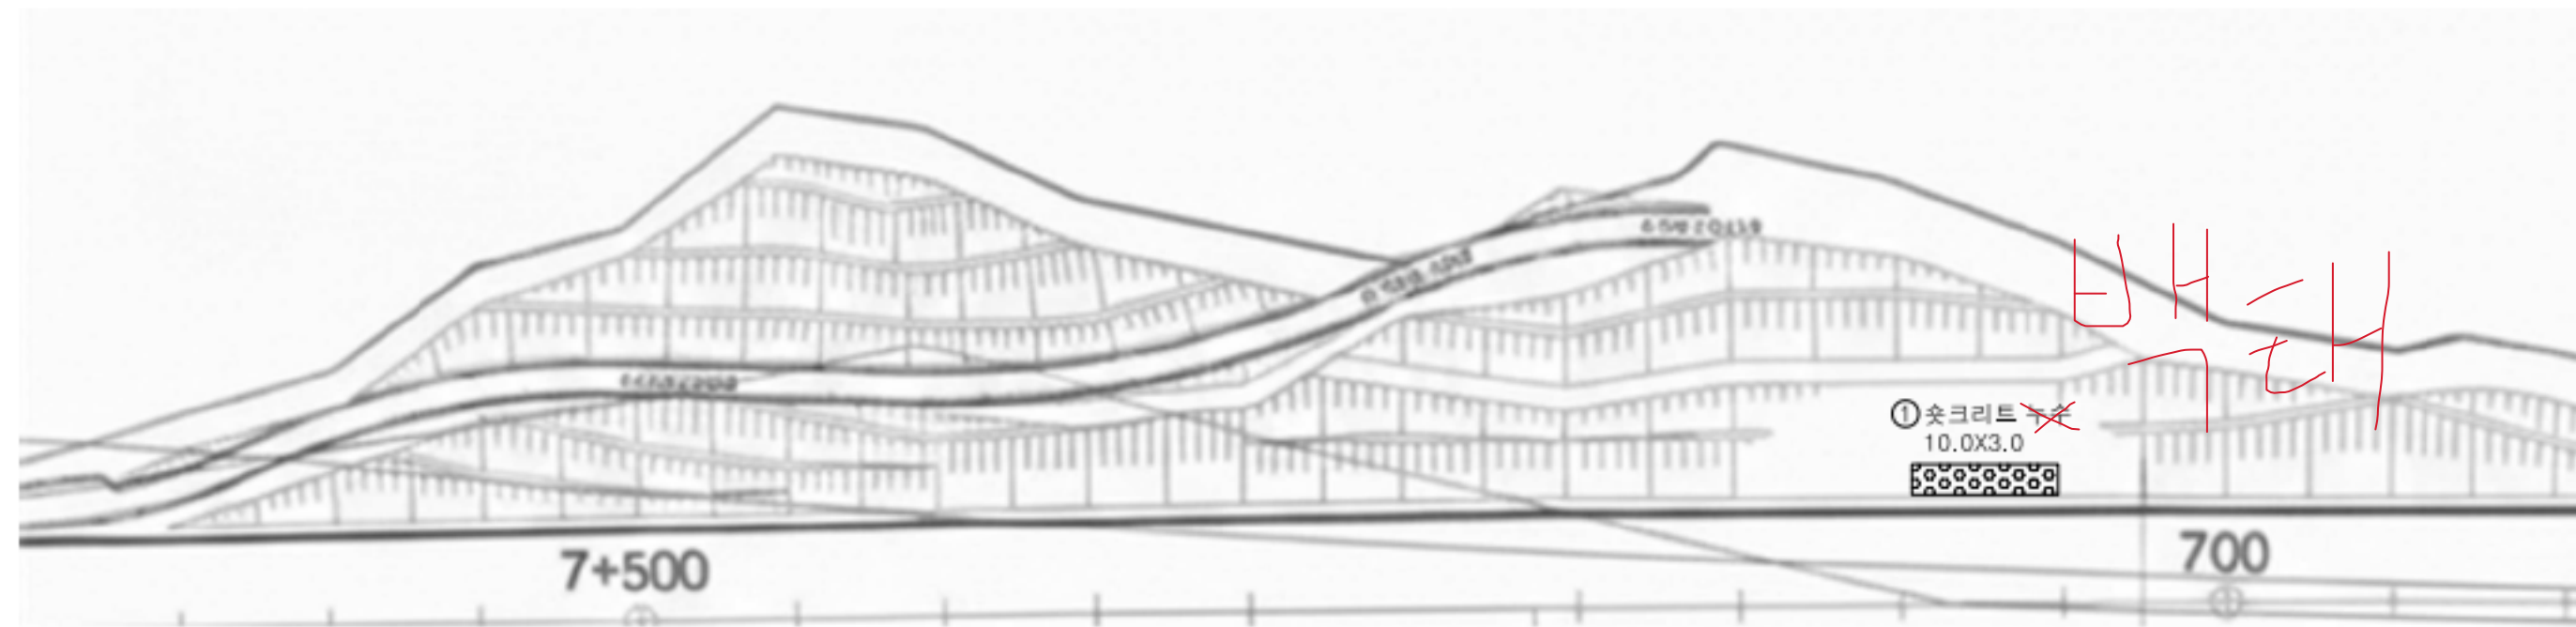
| 도면번호 | 01 |

| 번호 | 구분 | 결함 내용 | 손상규모 | | | | | | 비고 |
|---|---|---|---|---|---|---|---|---|---|
| 1 | 보강부 | shotcrete 누수 | - | 3.0 | 10.0 | 1 | 30.00 | m³ | |
