#### 4. 콘크리트옹벽(4+280~4+520)

| 용역명 | 서부내륙고속도로 2025년 시설물 정기안전점검 용역(하반기) |
| 시설물명 | 4. 콘크리트옹벽(4+280~4+520) |
| 점검일시 | 2025. 07 ~ 2025. 12 |

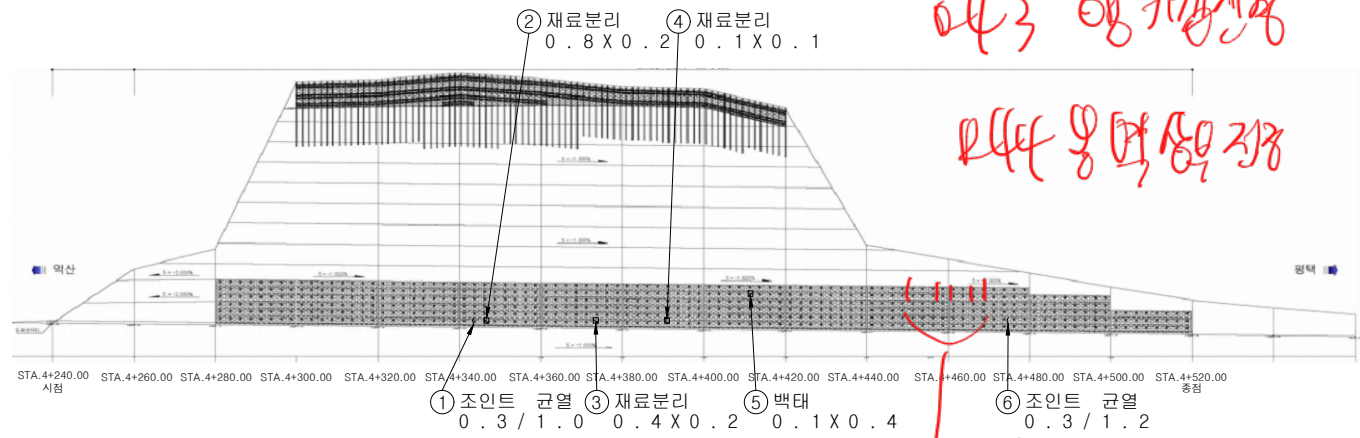
ID : STA.4+240.00 ~ STA.4+520.00

R30~35 동역상하진개  
R36 배수로  
R41 동역상하진개  
R42 전경사다리진개

R43 동역상하진개  
R44 동역상하진개

상하진개  
R42.0X5EA 상하  
R45.46

R47 전경사다리

| 번호 | 구분 | 결함내용 | 손상규모 | | | | | | 비고 |
|---|---|---|---|---|---|---|---|---|---|
| 1 | 기존 | 조인트 균열 | 0.3 | - | 1.0 | 1 | 1.00 | m | - |
| 2 | 기존 | 재료분리 | - | 0.8 | 0.2 | 1 | 0.16 | m' | - |
| 3 | 기존 | 재료분리 | - | 0.4 | 0.2 | 1 | 0.08 | m' | - |
| 4 | 기존 | 박락 | - | 0.1 | 0.1 | 1 | 0.01 | m' | - |
| 5 | 기존 | 백태 | - | 0.1 | 0.4 | 1 | 0.04 | m' | - |
| 6 | 기존 | 조인트 균열 | 0.3 | - | 1.2 | 1 | 1.20 | m | - |
