## 5. 패널식옹벽(STA.5+040~5+277.5)

ID : STA.5+040.00 ~ STA.5+277.50

| 용역명 | 서부내륙고속도로 2025년 시설물 정기안전점검 용역(하반기) |
| 시설물명 | 5. 패널식옹벽(STA.5+040~5+277.5) |

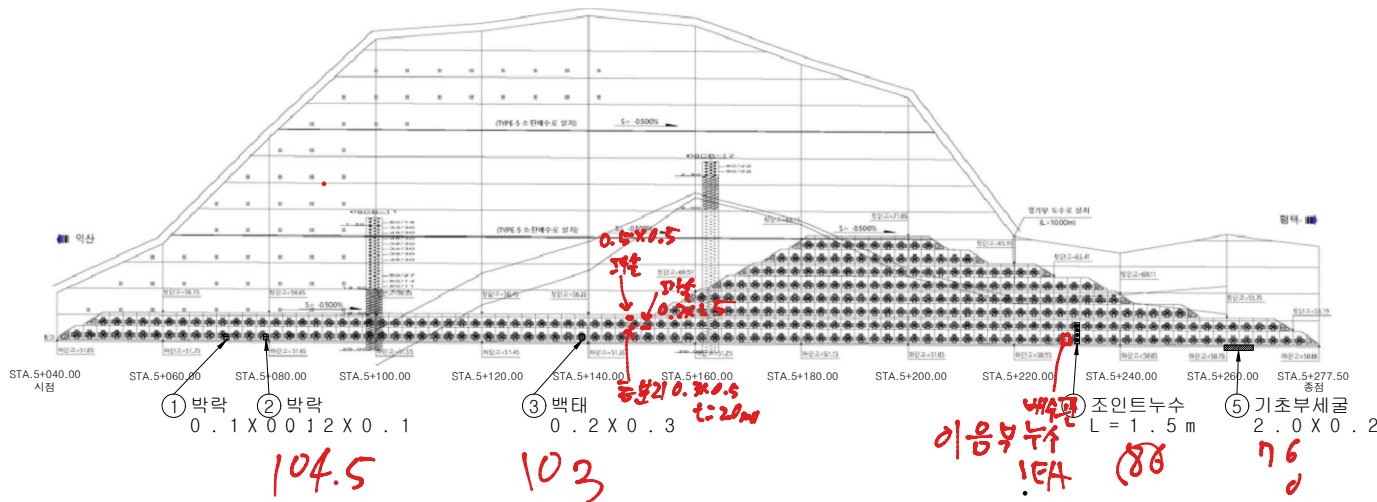
| 도면번호 | 01 |

손상 현황 표

| 번호 | 구분 | 결함내용 | 손상규모 | | | | | | 비고 |
|---|---|---|---|---|---|---|---|---|---|
| 1 | 기존 | 박락 | - | 0.1 | 0.1 | 1 | 0.01 | m <sup>2</sup> | - |
| 2 | 기존 | 박락 | - | 0.2 | 0.1 | 1 | 0.02 | m <sup>2</sup> | - |
| 3 | 기존 | 백태 | - | 0.2 | 0.3 | 1 | 0.06 | m <sup>2</sup> | - |
| 4 | 신규 | 조인트누수 | - | - | 1.5 | 1 | 1.50 | m | - |
| 5 | 신규 | 기초부세굴 | - | 2.0 | 0.2 | 1 | 0.40 | m <sup>3</sup> | - |
