## 14. 천둥IC육교

## 14. 천등IC육교(3종)

## ① 정기안전점검표

점검일자 : 2026년 04월 07일

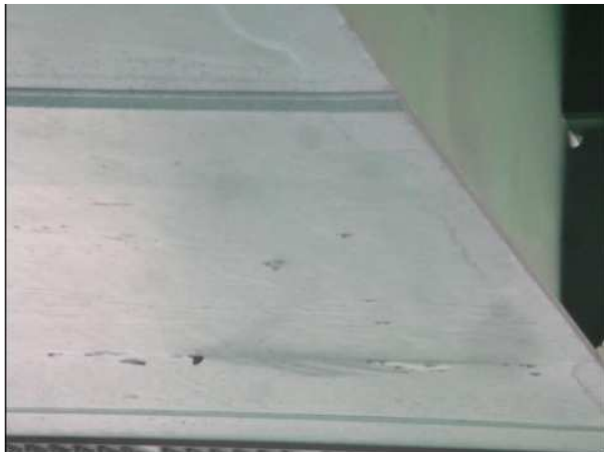
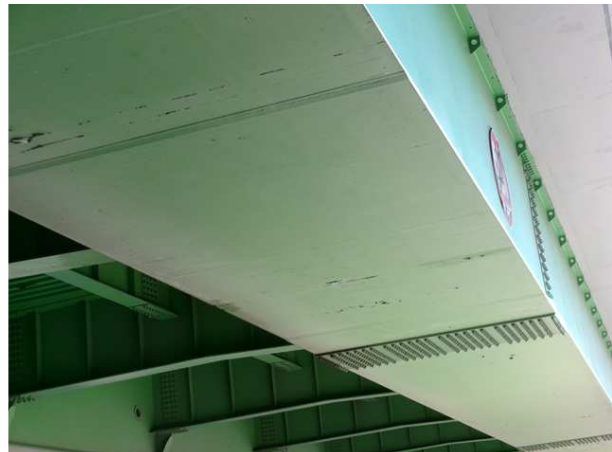
| 01<br>(25년 하반기) | 01<br>(26년 상반기) |

| 점검부위 | | 점검결과 | 발생원인 | 조치 필요사항 | 사진번호 |
|---|---|---|---|---|---|
| 거더 | | · 굽힘<br>· 도장박리 | · 외부충격<br>· 공용증가, 부착력<br>저하 | · 재도장<br>· 재도장 | 01<br>02 |

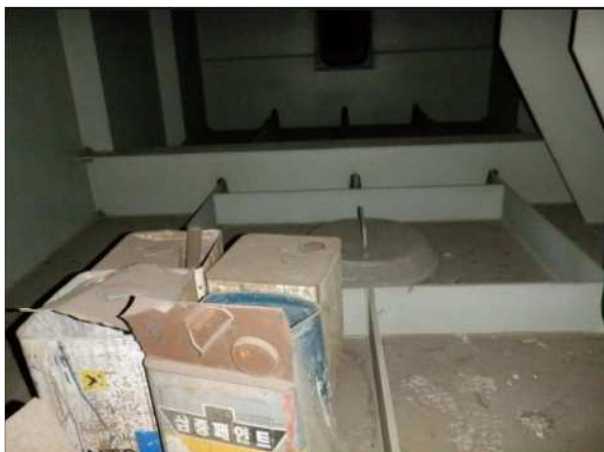
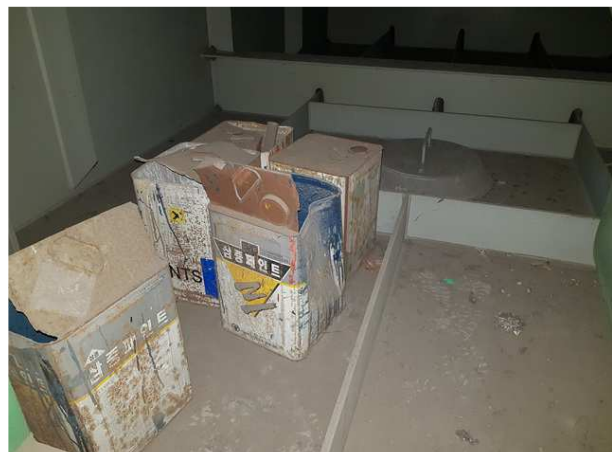
| 03<br>(25년 하반기) | 03<br>(26년 상반기) |

| 점검부위 | | 점검결과 | 발생원인 | 조치 필요사항 | 사진번호 |
|---|---|---|---|---|---|
| | | · 조류방지망 탈락<br>· 폐기물 적치<br>· 오물퇴적 | · 시공미흡<br>· 시공관리 미흡<br>· 시공관리 미흡 | · 재설치<br>· 정비<br>· 정비 | 03 |

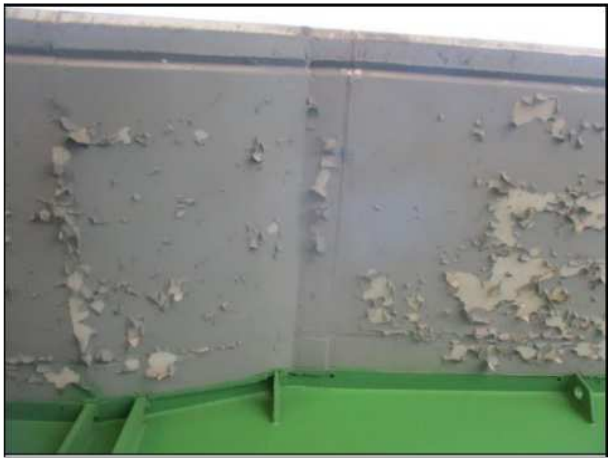
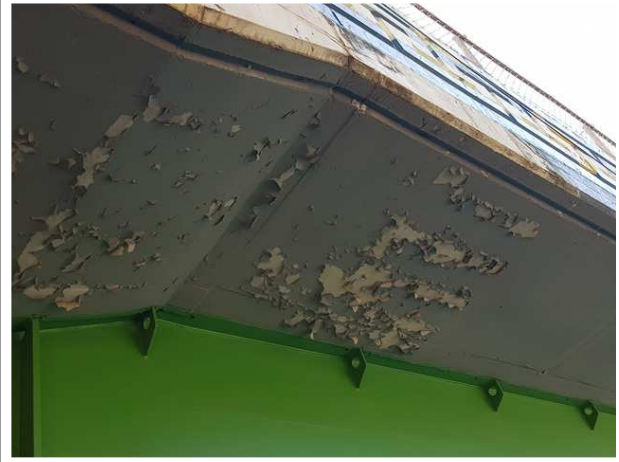
| 점검부위 | | 점검결과 | 발생원인 | 조치 필요사항 | 사진번호 |
|---|---|---|---|---|---|
| 바닥판 | | · 보수부 박리<br>· Deck PL 도장박리 | · 시공미흡<br>· 장기공용, 부착력<br>저하 | · 표면처리<br>· 주의관찰 | 04, 06<br>05 |

| 04<br>(25년 하반기) | 바닥판하면(S1) 캔틸레버<br>보수부 박리 | 04<br>(26년 상반기) | 바닥판하면(S1) 캔틸레버<br>보수부 박리 |

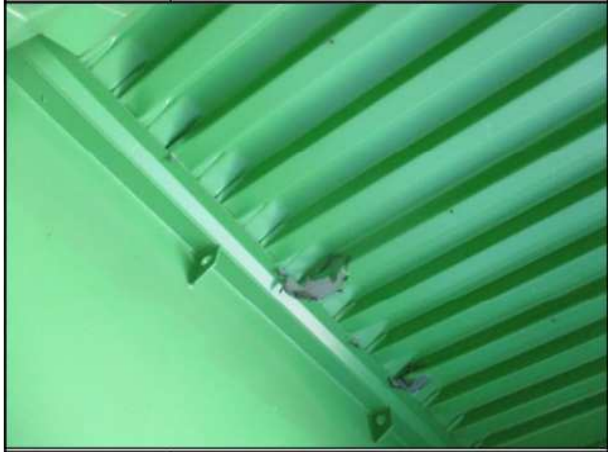
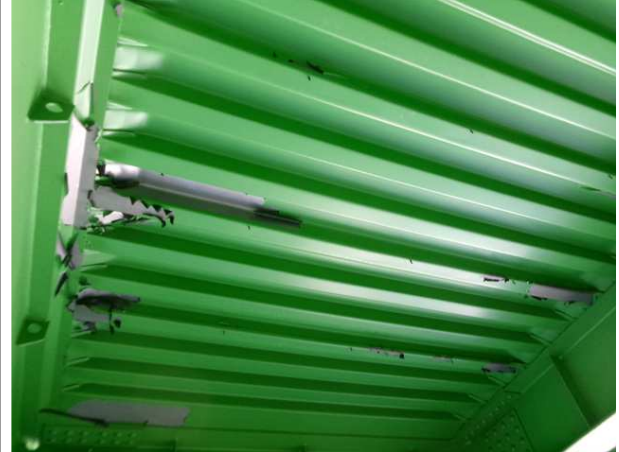
| 05<br>(25년 하반기) | 바닥판(S1-CB7~CB8) 하면<br>테크플레이트 도장 박리 | 05<br>(26년 상반기) | 바닥판(S1-CB7~CB8) 하면<br>테크플레이트 도장 박리 |

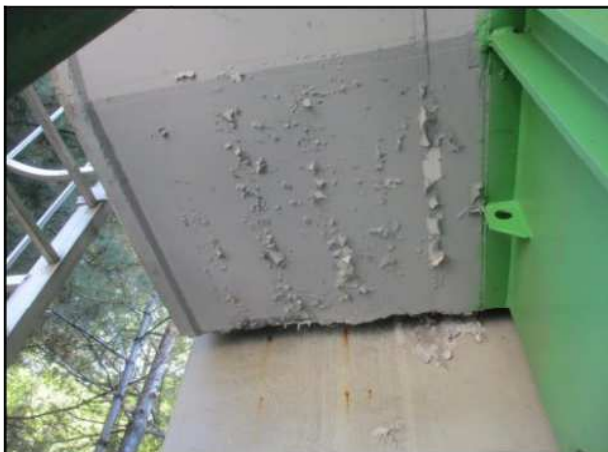
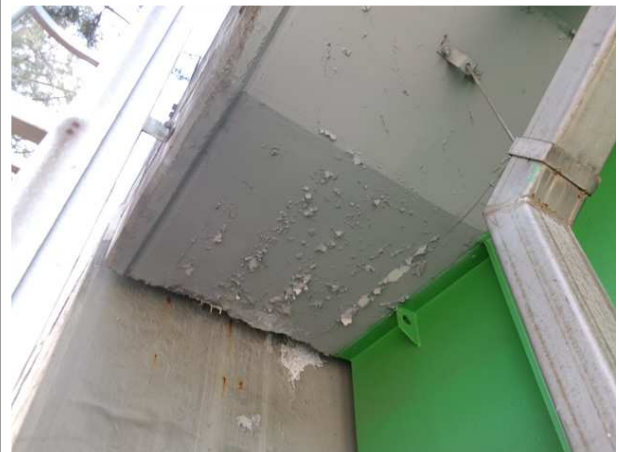
| 06<br>(25년 하반기) | 바닥판하면(S1) 캔틸레버<br>보수부 박리 | 06<br>(26년 상반기) | 바닥판하면(S1) 캔틸레버<br>보수부 박리 |

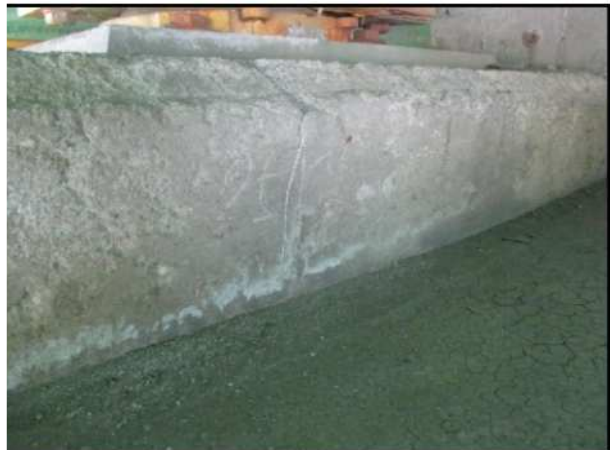
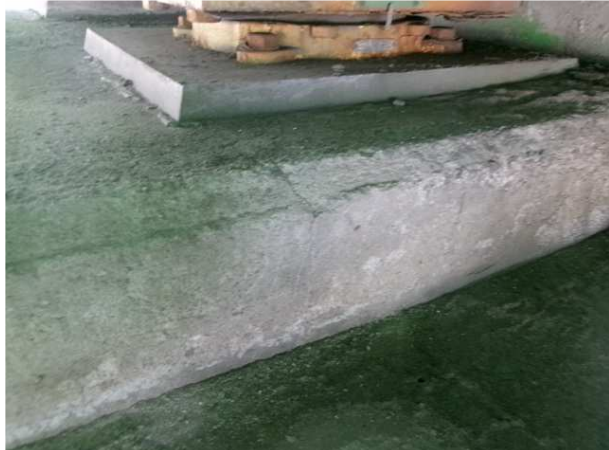
| 점검부위 | | 점검결과 | 발생원인 | 조치 필요사항 | 사진번호 |
|---|---|---|---|---|---|
| 교량받침 | | · 몰탈 균열<br>· 받침 콘크리트 균열<br>· 부식 | · 건조수축, 온도변화<br>· 건조수축, 온도변화<br>· 공용증가, 신축이음<br>누수 | · 주의관찰<br>· 주의관찰<br>· 재도장 | 19<br>07<br>08 |

| 07<br>(25년 하반기) | 받침콘크리트(A2-Sh2)<br>균열(0.3mm미만) | 07<br>(26년 상반기) | 받침콘크리트(A2-Sh2)<br>균열(0.3mm미만) |

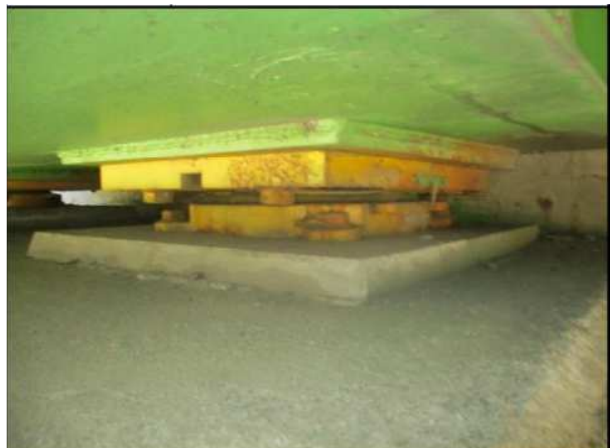
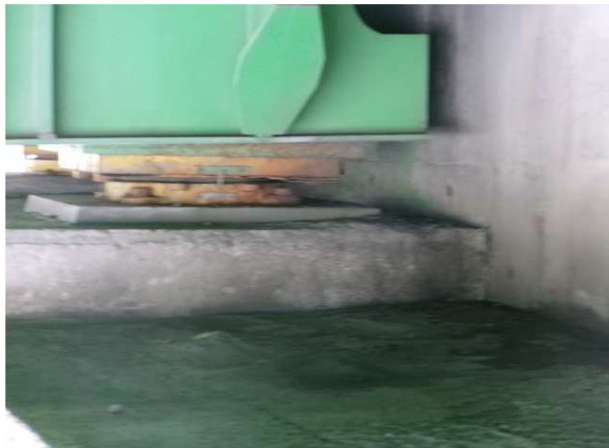
| 08<br>(25년 하반기) | 받침콘크리트(A2-Sh2)<br>반침 부식 | 08<br>(26년 상반기) | 받침콘크리트(A2-Sh2)<br>반침 부식 |

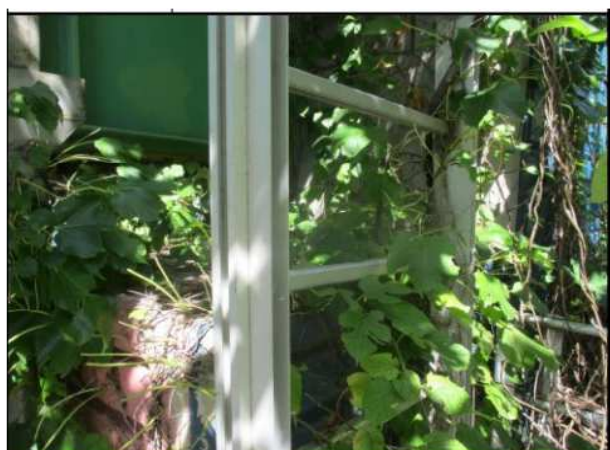
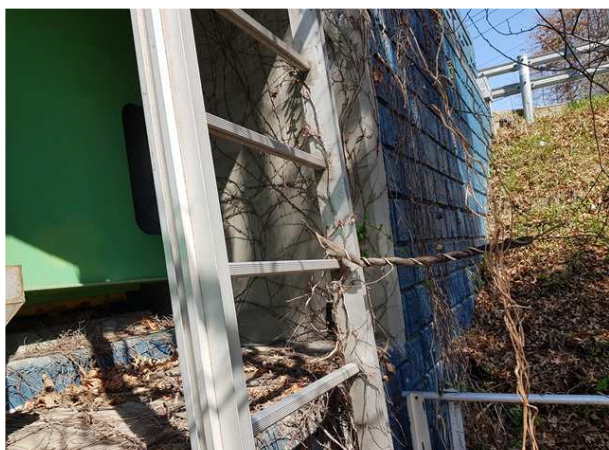
| 점검부위 | | 점검결과 | 발생원인 | 조치 필요사항 | 사진번호 |
|---|---|---|---|---|---|
| 교대 | | · 전면부 식생<br>· 균열(0.3mm미만)<br>· 균열(0.3mm이상)<br>· 보수부 박리 | · 장기공용, 우수유입<br>· 건조수축, 온도변화<br>· 건조수축, 온도변화<br>· 보수재 열화 | · 정비<br>· 표면처리<br>· 주입보수<br>· 표면처리 | 09<br>10, 11<br>12 |

| 09<br>(25년 하반기) | 교대(A1) 전면부 식생 | 09<br>(26년 상반기) | 교대(A1) 전면부 식생 |

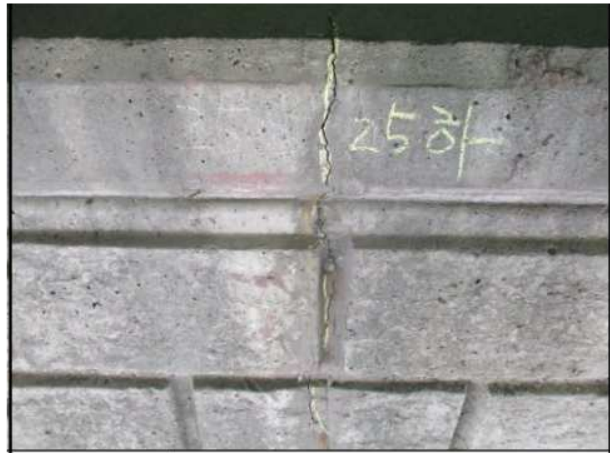
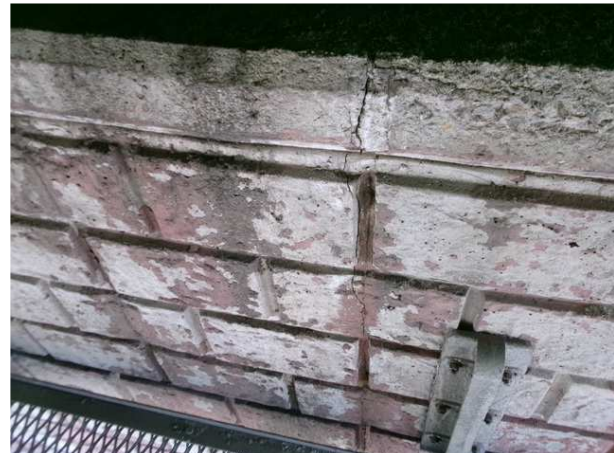
| 10<br>(25년 하반기) | 교대(A2) 균열(0.3mm이상) | 10<br>(26년 상반기) | A2 균열(0.3mm이상) |

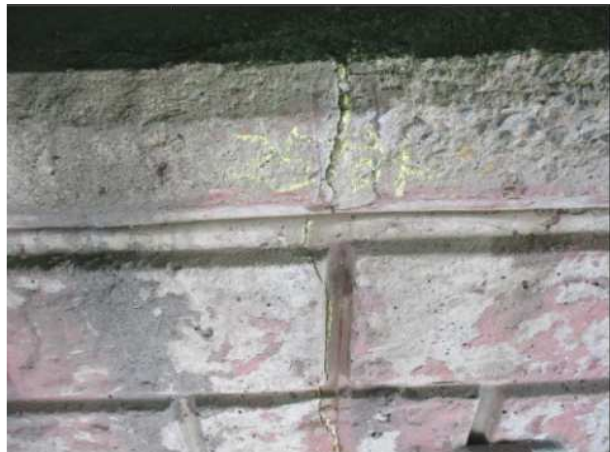
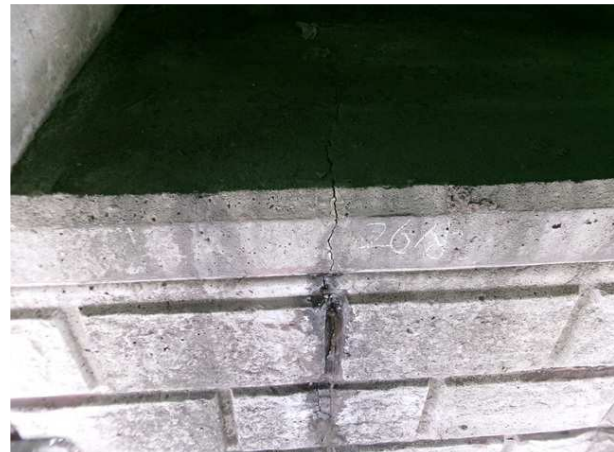
| 11<br>(25년 하반기) | 교대(A2) 균열(0.3mm이상) | 11<br>(26년 상반기) | 교대(A2) 균열(0.3mm이상) |

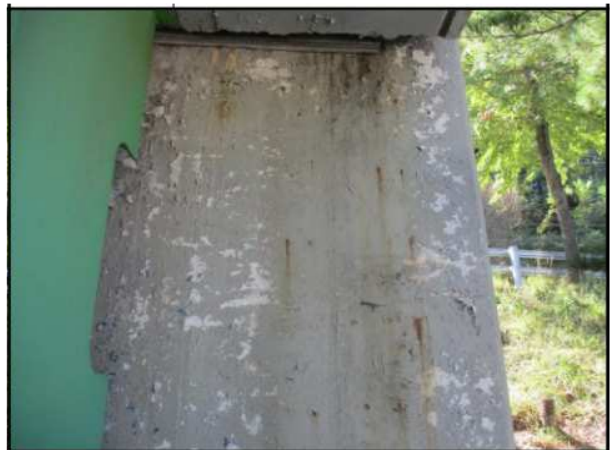
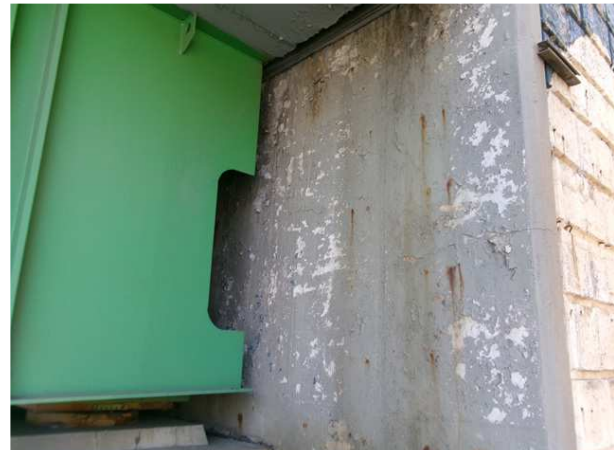
| 12<br>(25년 하반기) | 교대(A2) 홍벽 보수부 박리 | 12<br>(26년 상반기) | A2 홍벽 보수부 박리 |

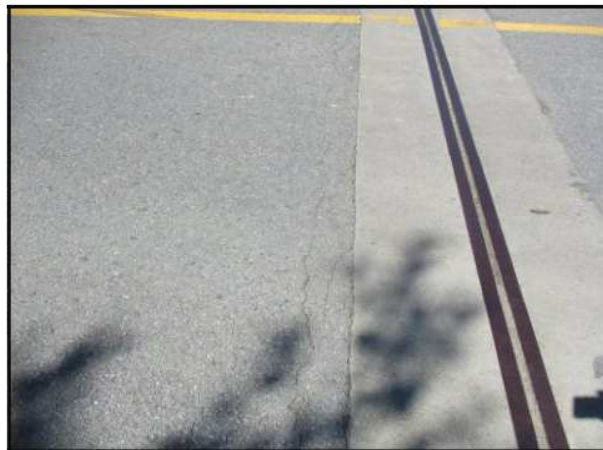
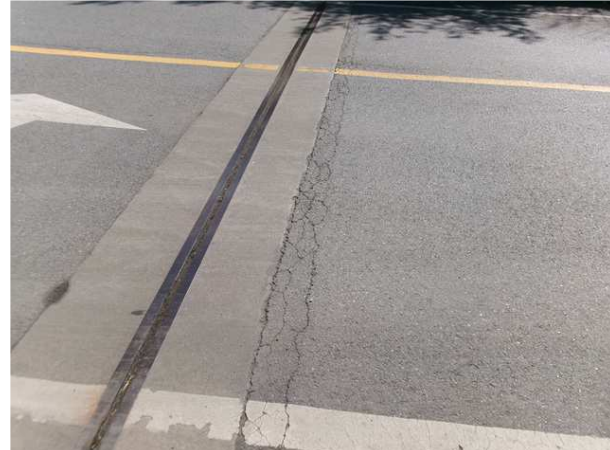
| 점검부위 | | 점검결과 | 발생원인 | 조치 필요사항 | 사진번호 |
|---|---|---|---|---|---|
| 교면포장 | | · 접속부 망상균열<br>· 보도부 토사퇴적 | · 차량 윤하중<br>· 비산먼지 퇴적,<br>이물질 유입 | · 팻칭보수<br>· 정비 | 13<br>14 |

| 13<br>(25년 하반기) | 교면포장(A2)<br>접속부 아스콘 망상균열 | 13<br>(26년 상반기) | 교면포장(A2)<br>접속부 아스콘 망상균열 |

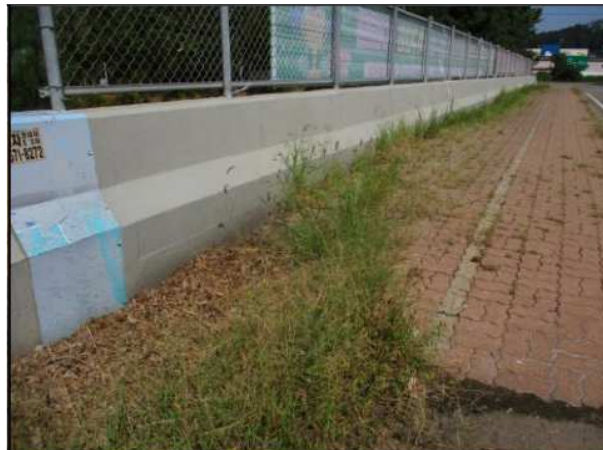
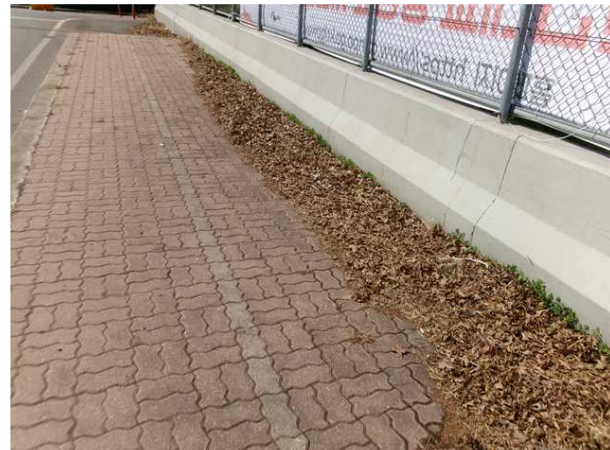
| 14<br>(25년 하반기) | 교면포장(S1)<br>보도부 식생 및 토사퇴적 | 14<br>(26년 상반기) | 교면포장(S1)<br>보도부 식생 및 토사퇴적 |

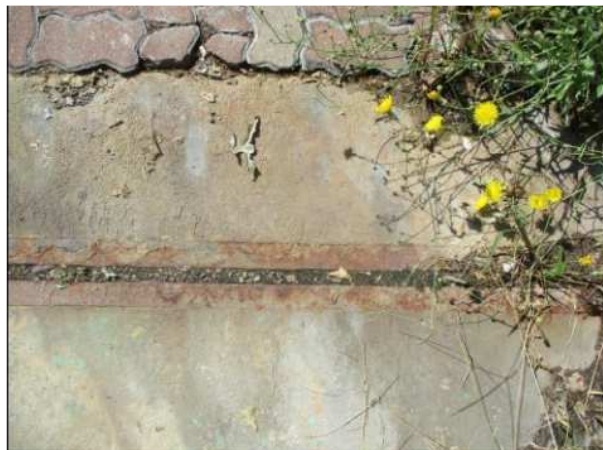
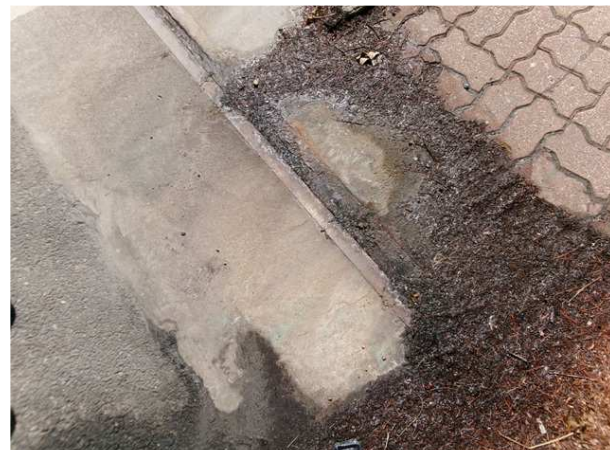
| 점검부위 | | 점검결과 | 발생원인 | 조치 필요사항 | 사진번호 |
|---|---|---|---|---|---|
| 신축이음 | | · 부식 | · 토사퇴적에 의한<br>습윤상태 유지 | · 주의관찰 | 15 |

| 15<br>(25년 하반기) | 신축이음(A1) 장치 부식 | 15<br>(26년 상반기) | 신축이음(A1) 장치 부식 |

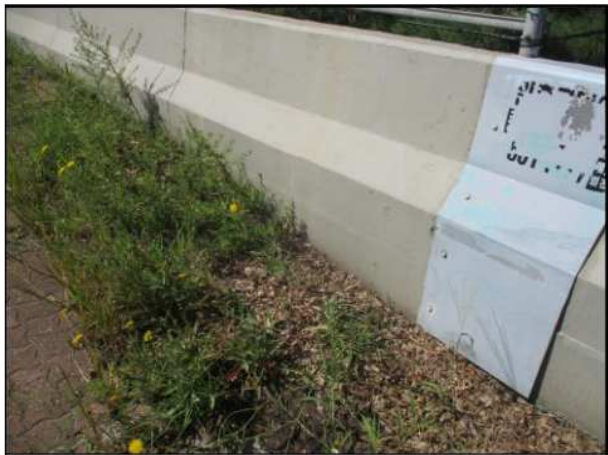
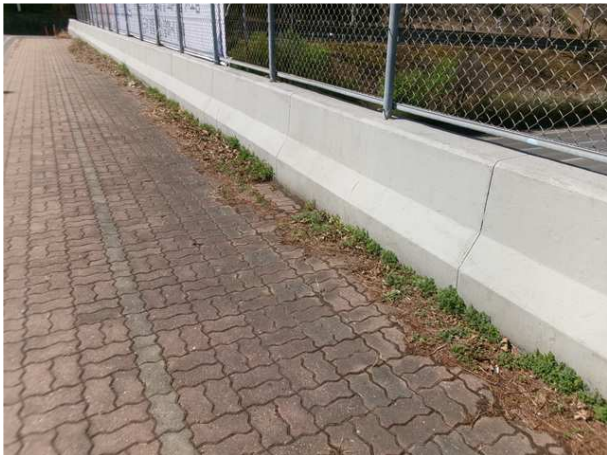
| 점검부위 | | 점검결과 | 발생원인 | 조치 필요사항 | 사진번호 |
|---|---|---|---|---|---|
| | | · 토사퇴적 | · 비산먼지 퇴적,<br>이물질 유입 | · 정비 | 16 |

| 16<br>(25년 하반기) | 신축이음(A1) 토사퇴적 및 부식 | 16<br>(26년 상반기) | 신축이음(A1) 토사퇴적 및 부식 |

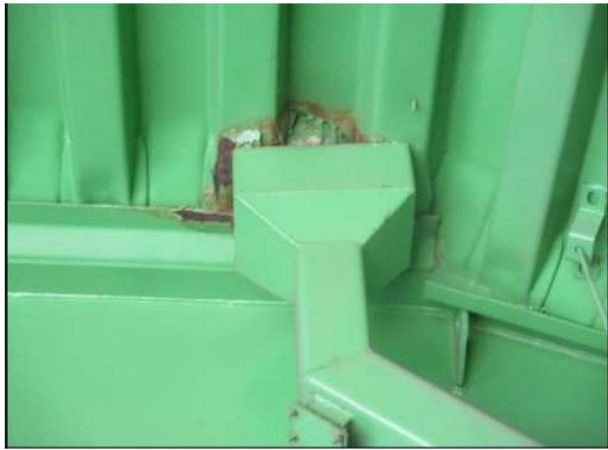
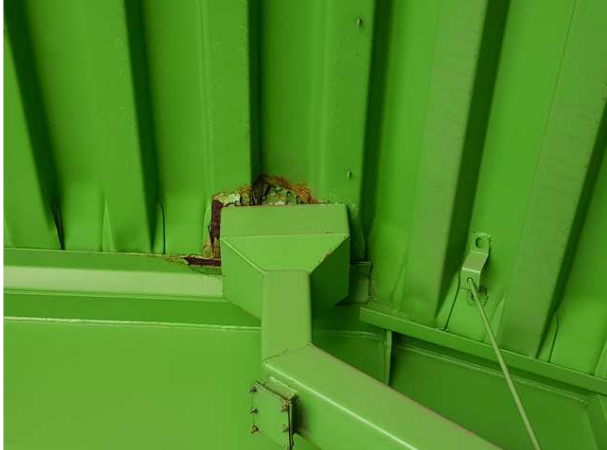
| 점검부위 | | 점검결과 | 발생원인 | 조치 필요사항 | 사진번호 |
|---|---|---|---|---|---|
| 배수시설 | | · 배수관 주변 부식 | · 장기공용, 누수 | · 주의관찰 | 17 |

| 17<br>(25년 하반기) | 배수시설(A1) 배수관 주변 부식 | 17<br>(26년 상반기) | 배수시설(A1) 배수관 주변 부식 |

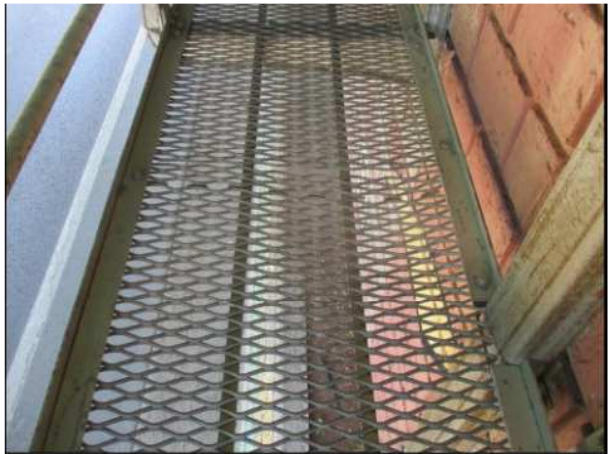
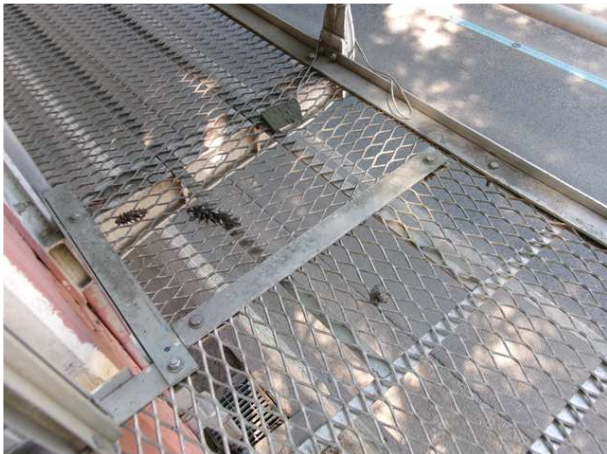
| 점검부위 | | 점검결과 | 발생원인 | 조치 필요사항 | 사진번호 |
|---|---|---|---|---|---|
| 점검시설 | | · 점검로 변형 | · 외부 충격 | · 주의관찰 | 18 |

| 18<br>(25년 하반기) | 점검시설(A2) 점검로 변형 | 18<br>(26년 상반기) | 점검시설(A2) 점검로 변형 |

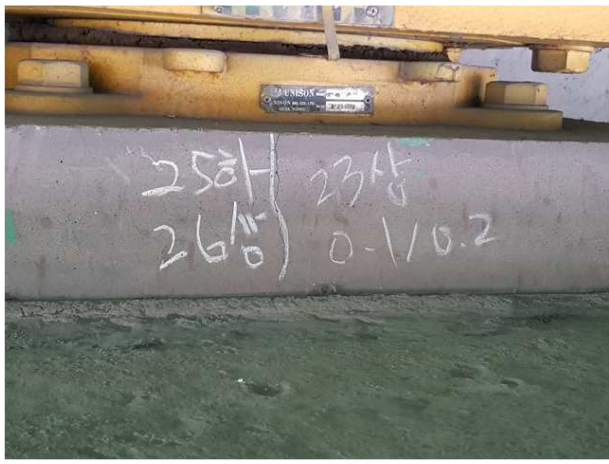
| 19<br>(26년 상반기) | 교량받침 (A2-Sh2)<br>몰탈균열 (0.3mm미만) | - | - |
