# 제10장 솔정교

## 10.1 시설물 현황

| 시설물명 | 솔정교 | | | 시설물 번호 | BR2019-0000370 |

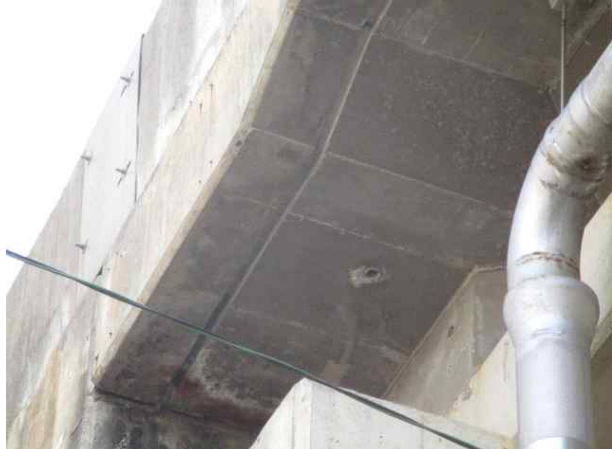
| No. | 부재 | 점검내용 | 발생원인 | 조치<br>필요사항 | 사진<br>번호 |
|---|---|---|---|---|---|
| 2 | 바닥판 | • 백태<br>• 백태 및 층분리 | - 손상부 수량유입<br>- 손상부 수량유입, 철근부식부 팽창압 | - 하자보수<br>- 단면보수(방청) | 1,2 |

| 1 바닥판하면 백태, 유공관 길이부족 | 2 바닥판하면 백태 및 층분리 |

- 부재명 : 바닥판하면, 배수시설
- 손상현황 : 백태, 유공관 길이부족
- 점검내용 : 손상에 대한 보수 및 유공관 길이 연장 후 재손상 및 추가 손상 발생여부 확인

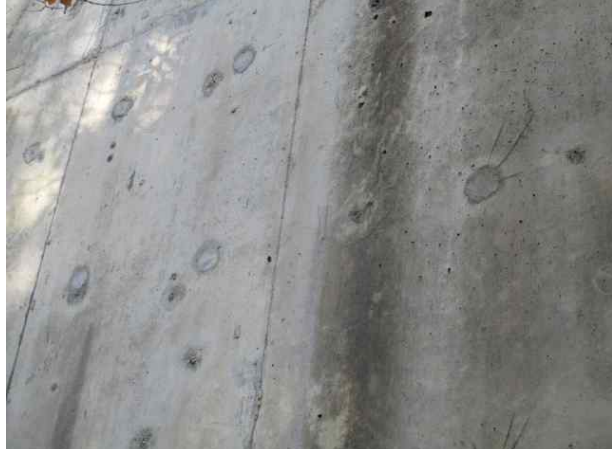
| No. | 부재 | 점검내용 | 발생원인 | 조치<br>필요사항 | 사진<br>번호 |
|---|---|---|---|---|---|
| 4 | 교대 | • 균열(cw:0.3mm미만)<br>• 표면오염<br>• 파손 | - 건조수축 및 온도응력<br>- 신축이음 하부누수<br>- 외부충격 | - 하자보수<br>- 주의관찰<br>- 주의관찰 | 3~7 |

| 3 교대 균열(cw:0.3mm미만) | 4 교대 균열(cw:0.3mm미만) |

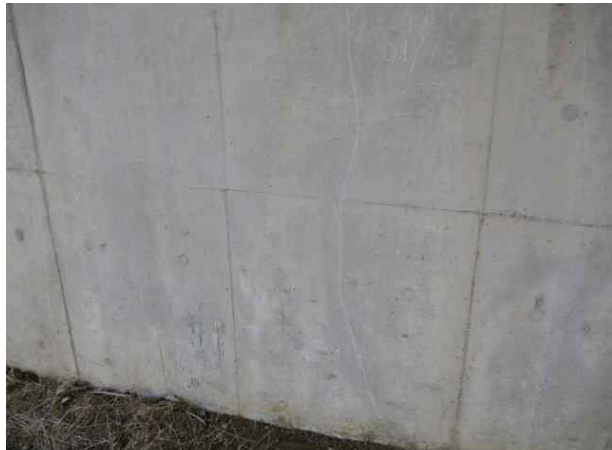
| 5 교대 균열(cw:0.3mm미만) | 6 교대 표면오염 |

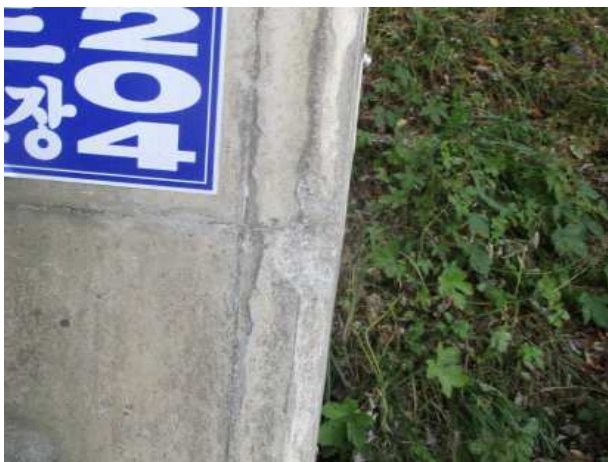
| 7 | 교대 파손 | 8 | 교면포장 포장 망상균열 |

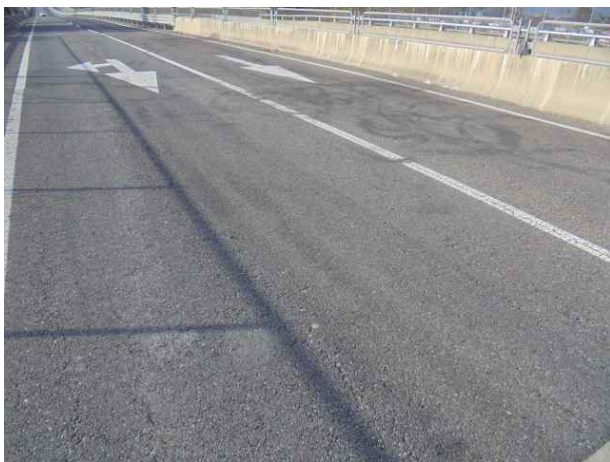
| No. | 부재 | 점검내용 | 발생원인 | 조치<br>필요사항 | 사진<br>번호 |
|---|---|---|---|---|---|
| 6 | 교면포장 | • 포장 망상균열<br>• 접속부 망상균열 | - 공용기간 증가, 차량반복하중 등<br>- 공용기간 증가, 차량반복하중 등 | - 재포장<br>- 재포장 | 8~10 |

- 부재명 : 신축이음, 교면포장
- 손상현황 : 접속부 파손(경미) 및 단차, 망상균열
- 점검내용 : 접속부에 대한 부분 재포장을 실시하고 주기적인 점검을 통한 관리필요

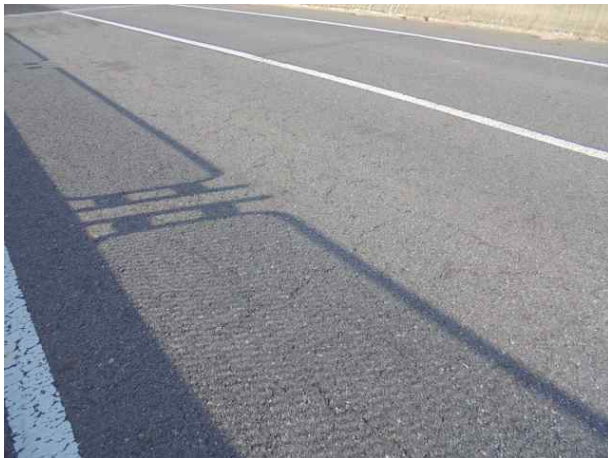
| 9 | 교면포장 포장 망상균열 | 10 | 교면포장 접속부 망상균열 |

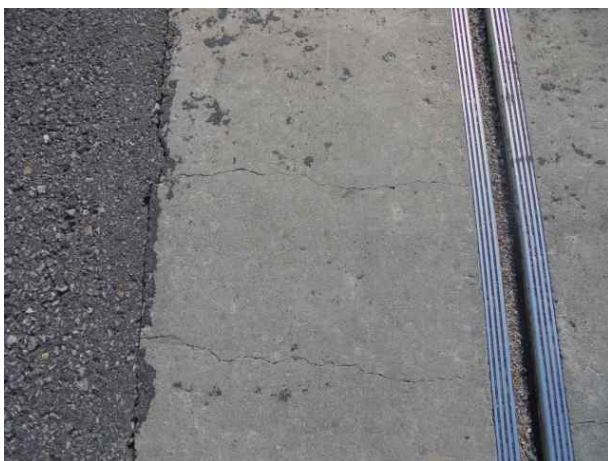
| No. | 부재 | 점검내용 | 발생원인 | 조치<br>필요사항 | 사진<br>번호 |
|---|---|---|---|---|---|
| 7 | 신축이음 | • 후타재 균열(cw:0.3mm미만)<br>• 후타재 파손<br>• 접속부 단차<br>• 유간 토사퇴적<br>• 하부누수 | - 건조수축 및 온도응력<br>- 차량하중 반복, 중차량 통행 등<br>- 온도변화, 차량반복하중 등<br>- 공용기간 증가에 따른 토사유입<br>- 공용기간 증가에 의한 노후화 | - 주의관찰<br>- 주의관찰<br>- 재포장<br>- 청소<br>- 주의관찰 | 11~14 |

| 11 | 신축이음 후타재 균열(cw:0.3mm미만) | 12 | 신축이음 후타재 파손 |

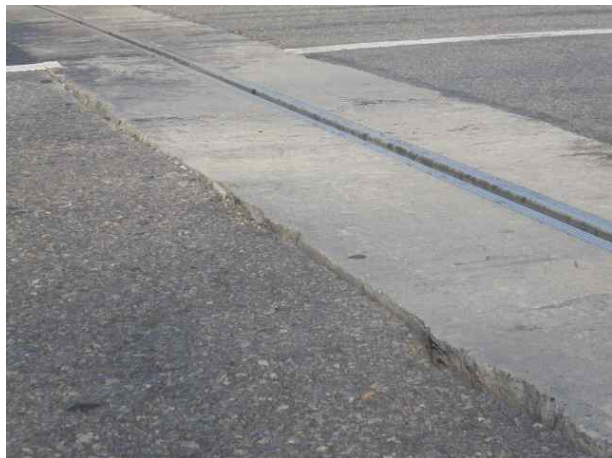
| 13 신축이음 접속부 단차 | 14 신축이음 유간 토사퇴적 |

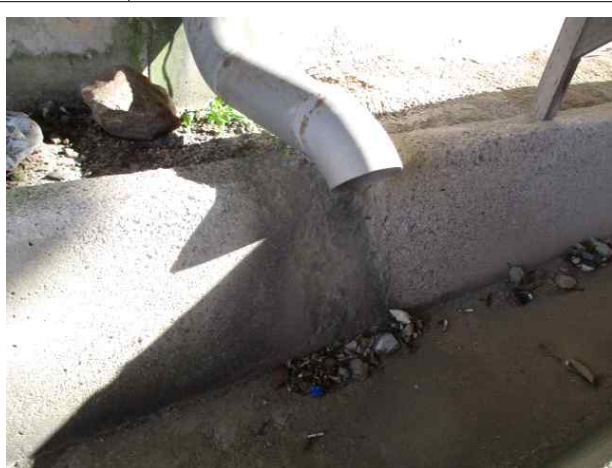
| No. | 부재 | 점검내용 | 발생원인 | 조치<br>필요사항 | 사진<br>번호 |
|---|---|---|---|---|---|
| 9 | 배수시설 | • 배수로 토사퇴적<br>• 배수로 박리<br>• 유공관 길이부족<br>• 배수구 막힘<br>• 배수관 파손 | - 공용기간 증가<br>- 동결융해<br>- 시공미흡<br>- 공용기간 증가에 따른 토사유입<br>- 외부충격 | - 청소<br>- 주의관찰<br>- 유공관 길이연장<br>- 청소<br>- 배수관 재설치 | 1,<br>15~18 |

| 17 배수시설 배수로 박리 | 18 배수시설 배수관 파손 |

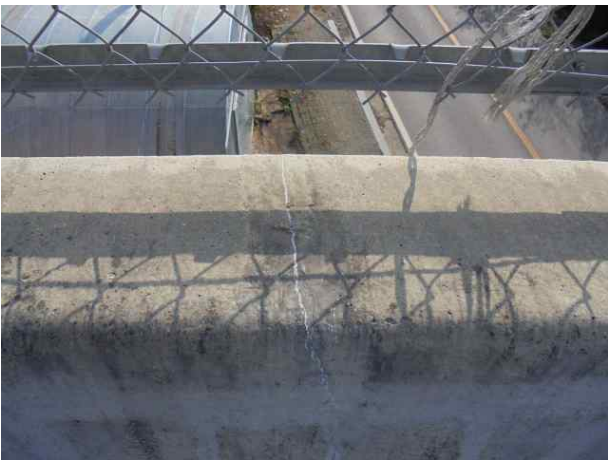
| No. | 부재 | 점검내용 | 발생원인 | 조치<br>필요사항 | 사진<br>번호 |
|---|---|---|---|---|---|
| 10 | 난간 및<br>연석 | • 균열(cw:0.3mm미만)<br>• 균열부 백태(cw:0.3mm미만) | - 건조수축 및 온도응력<br>- 손상부 수량유입 | - 하자보수<br>- 하자보수 | 19~21 |

| 19 | 방호벽 균열(cw:0.3mm미만) | 20 | 방호벽 균열(cw:0.3mm미만) |

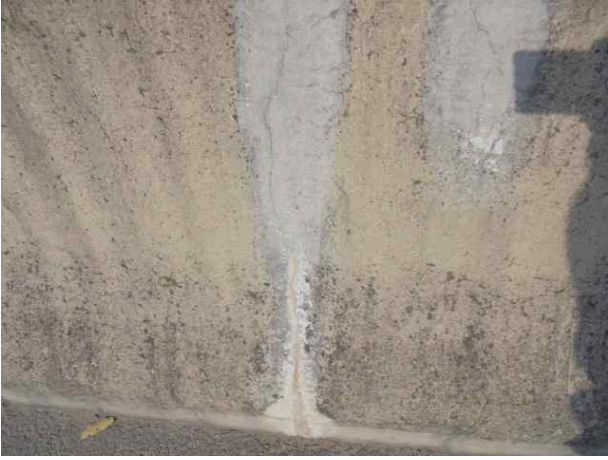
| 21 | 방호벽 균열부 백태(cw:0.3mm미만) | | |
