## 제13장 옥 림 2 교

# 제13장 옥림2교

| 시설물명 | 옥림2교 | | | 시설물 번호 | BR2019-0000374 |

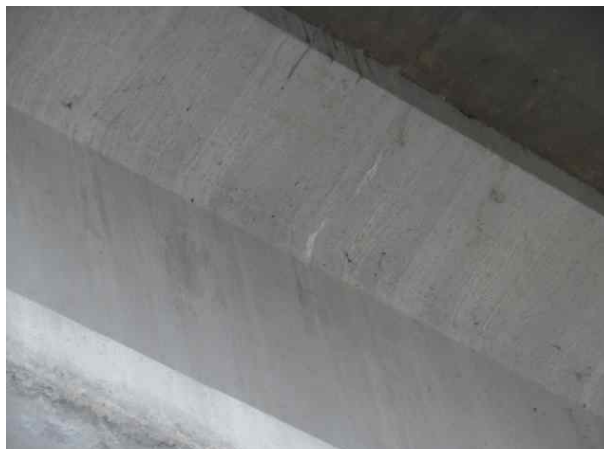
| No. | 부재 | 점검내용 | 발생원인 | 조치<br>필요사항 | 사진<br>번호 |
|---|---|---|---|---|---|
| 1 | 거더 | • 균열부 백태(cw:0.3mm미만) | - 손상부 수량유입 | - 하자보수 | 1 |

| 1      거터 균열부 백태(cw:0.3mm미만) | 2      바닥판하면 누수, 박리, 박락 |

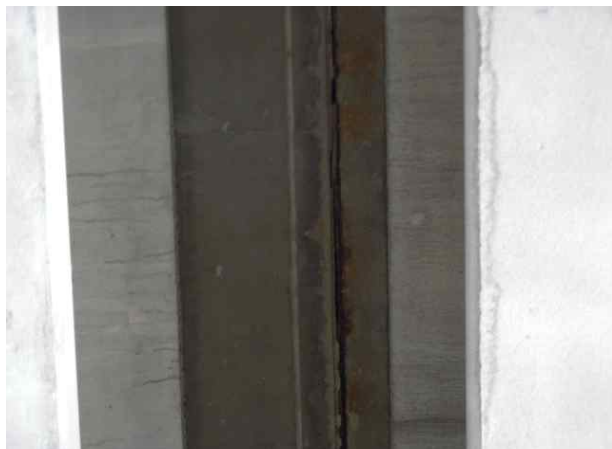
| No. | 부재 | 점검내용 | 발생원인 | 조치<br>필요사항 | 사진<br>번호 |
|---|---|---|---|---|---|
| 2 | 바닥판 | • 누수<br>• 철근노출<br>• 박리, 박락 | - 상부 노면수 유입<br>- 피복두께 부족<br>- 손상부 수량유입, 동결융해 등 | - 실링재 재설치<br>- 하자보수<br>- 단면보수 | 2,3 |

| | <ul style="list-style-type: none"> <li>부재명 : 바닥판하면</li> <li>손상현황 : 철근노출, 박리, 박락</li> <li>점검내용 : 손상에 대한 보수(하자) 후 재손상 및 추가 손상 발생여부 확인</li> </ul> |

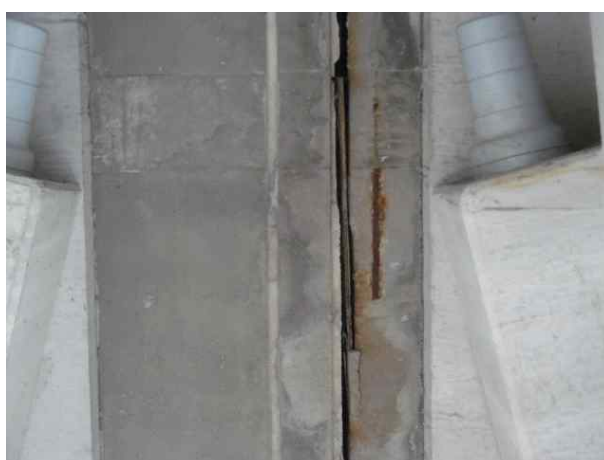
| 3      바닥판하면 철근노출 | 4      교대 법면 블록 유실 |

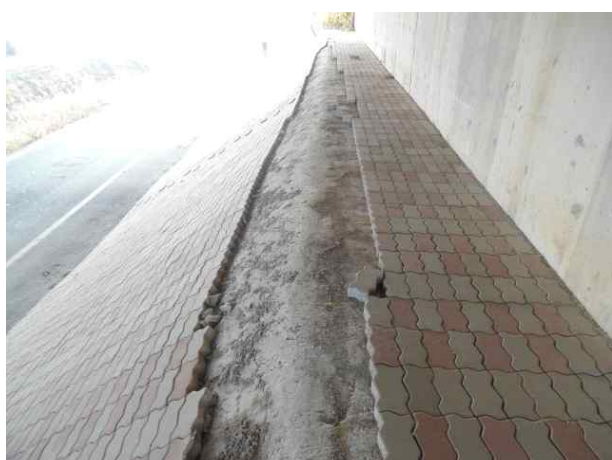
| No. | 부재 | 점검내용 | 발생원인 | 조치<br>필요사항 | 사진<br>번호 |
|---|---|---|---|---|---|
| 4 | 교대 | • 법면 블록 유실<br>• 흥벽 재료분리<br>• 균열(cw:0.3mm미만)<br>• 전면부 실링재 파손<br>• 박락 | - 접착력 부족, 시공미흡 등<br>- 시공초기 다짐불량<br>- 건조수축 및 온도응력<br>- 공용기간 증가<br>- 손상부 수량유입, 동결융해 등 | - 블록 재설치<br>- 하자보수<br>- 하자보수<br>- 실링재 재설치<br>- 단면보수 | 4~11 |

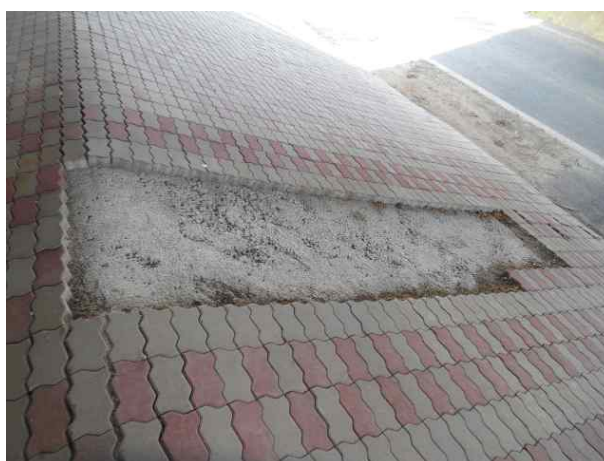
| 5      교대 법면 블록 유실 | 6      교대 홍벽 재료분리 |

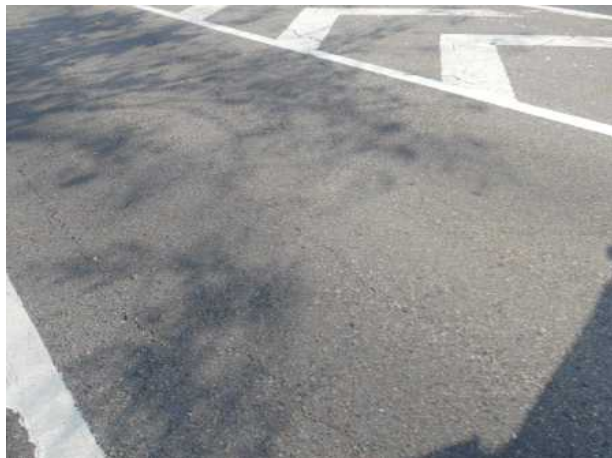
| No. | 부재 | 점검내용 | 발생원인 | 조치<br>필요사항 | 사진<br>번호 |
|---|---|---|---|---|---|
| 6 | 교면포장 | • 포장 마모<br>• 포장 균열/망상균열<br>• 포트홀 | - 차륜하중 반복, 중차량 통행 등<br>- 공용기간 증가, 차량반복하중 등<br>- 차륜하중 반복, 중차량 통행 등 | - 주의관찰<br>- 주의관찰<br>- 패칭보수 | 12~15 |

| 13      교면포장 포장 망상균열 | 14      교면포장 포장 균열 |

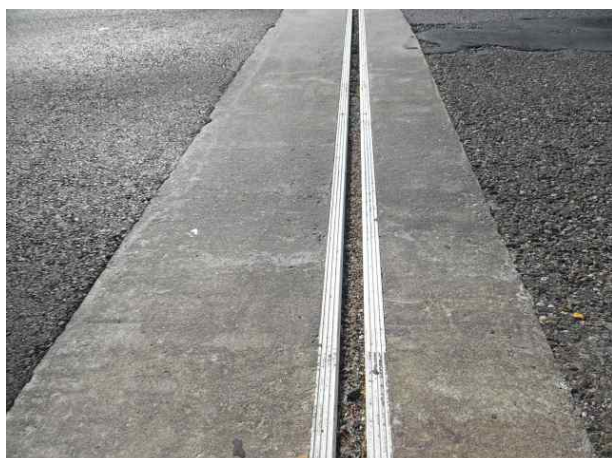
| No. | 부재 | 점검내용 | 발생원인 | 조치<br>필요사항 | 사진<br>번호 |
|---|---|---|---|---|---|
| 7 | 신축이음 | • 유간 토사퇴적<br>• 후타재 균열(cw:0.3mm미만) | - 공용기간 증가에 따른 토사유입<br>- 건조수축 및 온도응력 | - 청소<br>- 주의관찰 | 16,17 |

| 15      교면포장 포트홀 | 16      신축이음 유간 토사퇴적 |

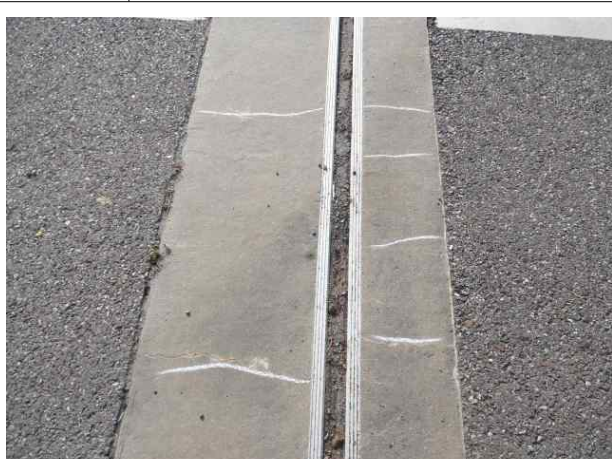
| 17      신축이음 후타재 균열(cw:0.3mm미만) | 18      배수시설 배수구 막힘 |

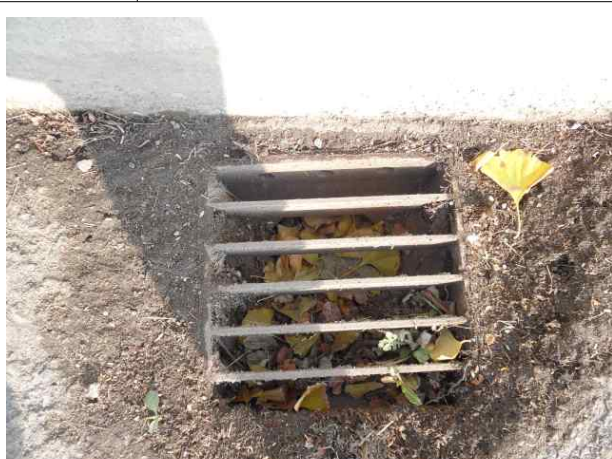
| No. | 부재 | 점검내용 | 발생원인 | 조치<br>필요사항 | 사진<br>번호 |
|---|---|---|---|---|---|
| 9 | 배수시설 | • 배수구 막힘 | - 공용기간 증가에 의한 토사유입 | - 청소 | 18 |

| | <ul style="list-style-type: none"> <li>부재명 : 배수시설</li> <li>손상현황 : 배수구 막힘</li> <li>점검내용 : 손상에 대한 청소 후 재손상 및 추가 손상 발생여부 확인</li> </ul> |
