## 제14장 옥 림 IC 교

# 제14장 옥림IC교

## 14.1 시설물 현황

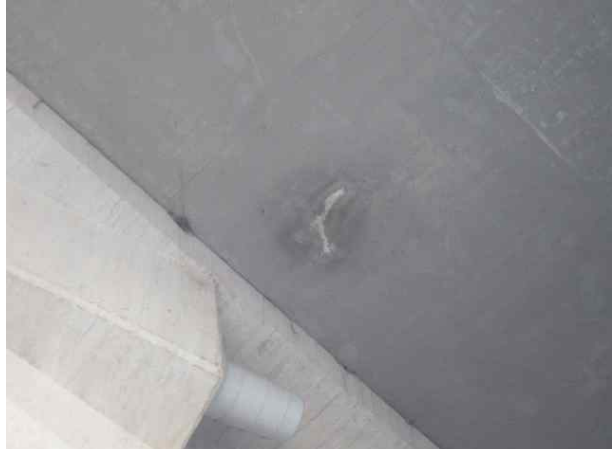
| No. | 부재 | 점검내용 | 발생원인 | 조치<br>필요사항 | 사진<br>번호 |
|---|---|---|---|---|---|
| 2 | 바닥판 | • 백태 | - 손상부 수량유입 | - 하자보수 | 1,2 |

| 1 | 바닥판하면 백태 |

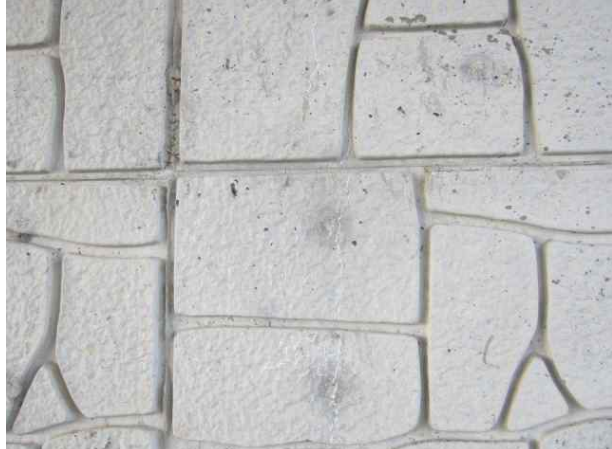
| No. | 부재 | 점검내용 | 발생원인 | 조치<br>필요사항 | 사진<br>번호 |
|---|---|---|---|---|---|
| 4 | 교대 | • 균열(cw:0.3mm미만)<br>• 실링재 파손 | - 건조수축 및 온도응력<br>- 공용기간 증가 | - 하자보수<br>- 실링처리 | 3,4 |

| 3 | 교대 균열(cw:0.3mm미만) |

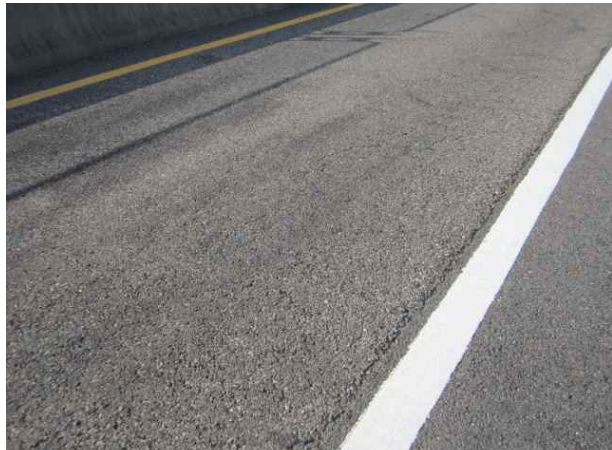
| No. | 부재 | 점검내용 | 발생원인 | 조치<br>필요사항 | 사진<br>번호 |
|---|---|---|---|---|---|
| 6 | 교면포장 | • 포장 열화, 마모<br>• 포장 패임<br>• 포장 파손<br>• 포장 망상균열 | - 공용기간 증가, 차량반복하중 등<br>- 차량반복하중, 중차량 통행 등<br>- 차량반복하중, 중차량 통행 등<br>- 공용기간 증가, 차량반복하중 등 | - 재포장<br>- 주의관찰<br>- 패칭보수<br>- 재포장 | 5~10 |

| 5 | 교면포장 포장 열화 |

- 교면포장 손상(d등급)에 대한 재포장 필요.

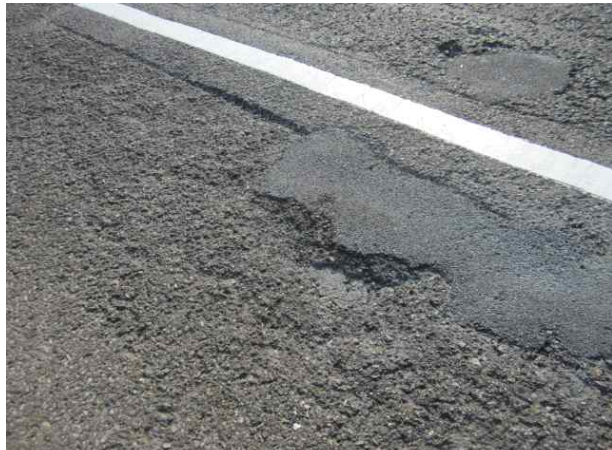
| 6 | 교면포장 포장 열화, 패임 |

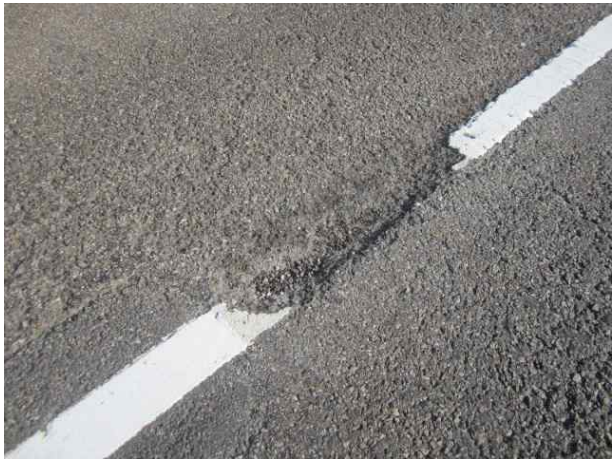
| 7 | 교면포장 포장 파손 | 8 | 교면포장 포장 열화, 마모 |

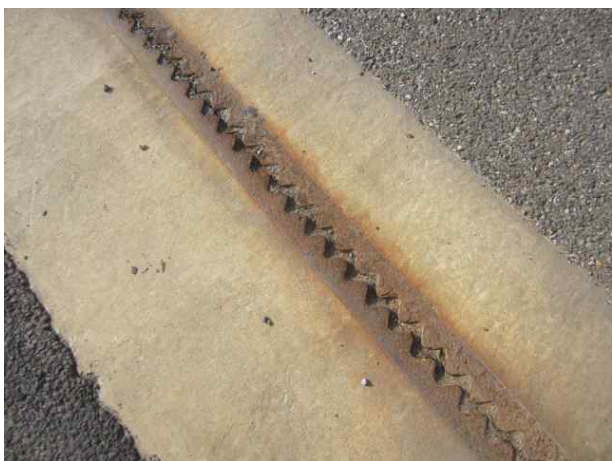
| No. | 부재 | 점검내용 | 발생원인 | 조치<br>필요사항 | 사진<br>번호 |
|---|---|---|---|---|---|
| 7 | 신축이음 | • 유간 토사퇴적<br>• 본체 부식<br>• 후타재 균열(cw:0.3mm미만)<br>• 후타재 파손 | - 공용기간 증가에 따른 토사유입<br>- 공용기간 증가, 외기노출, 제설재<br>- 건조수축 및 온도응력<br>- 공용기간 증가, 중차량 통행 등 | - 청소<br>- 주의관찰<br>- 주의관찰<br>- 주의관찰 | 11~14 |

| 11 | 신축이음 본체 부식 | 12 | 신축이음 후타재 균열(cw:0.3mm미만) |

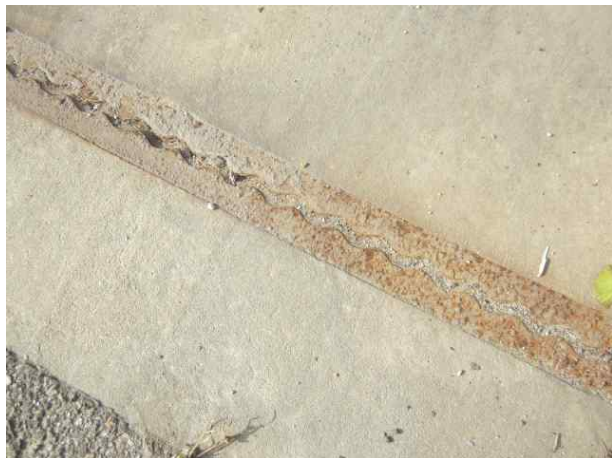
| 13 신축이음 유간 토사퇴적 | 14 신축이음 후타재 파손 |

- 부재명 : 신축이음
- 손상현황 : 유간 토사퇴적
- 점검내용 : 손상에 대한 청소 후 재손상 및 추가 손상 발생여부 확인

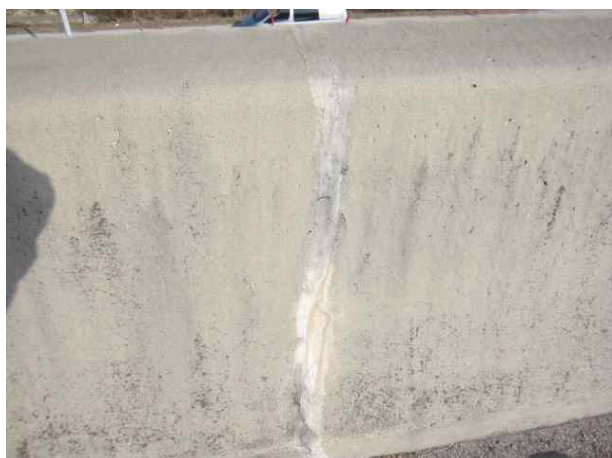
| No. | 부재 | 점검내용 | 발생원인 | 조치<br>필요사항 | 사진<br>번호 |
|---|---|---|---|---|---|
| 10 | 난간 및<br>연석 | • 연석 균열(cw:0.3mm미만) | - 건조수축 및 온도응력 | - 하자보수 | 16 |

| 15 배수시설 배수구 막힘 | 16 연석 균열(cw:0.3mm미만) |
