## 제 18 장 옥 립 터 널 (하)

# 제18장 옥림터널(하)

## 18.2 현장조사

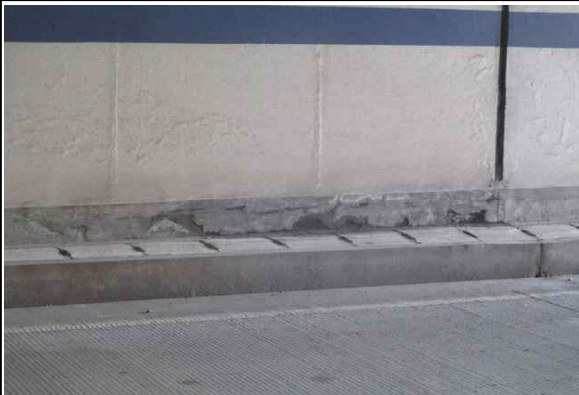
| 전 회 | | 금 회 | |
|---|---|---|---|
| - | Sta. 011(Span 4) 중앙벽체-백태 및 누수흔적<br>(25년 상반기 정기안전점검) | 1 | Sta. 011(Span 4) 중앙벽체-백태 및 누수흔적<br>(25년 하반기 정기안전점검) |

| 부재 | 점검결과 | 발생원인 | 조치<br>필요사항 | 사진<br>번호 |
|---|---|---|---|---|
| 라이닝 | <ul style="list-style-type: none"> <li>• 균열(cw:0.3mm미만)</li> <li>• 균열(cw:0.3mm이상)</li> <li>• 망상균열(cw:0.3mm미만)</li> <li>• 백태</li> <li>• 박리, 박락</li> <li>• 누수흔적</li> <li>• 표면열화</li> </ul> | <ul style="list-style-type: none"> <li>- 건조수축 및 온도응력</li> <li>- 건조수축 및 온도응력</li> <li>- 건조수축 및 온도응력</li> <li>- 손상부 수량유입</li> <li>- 손상부 수량유입, 동결융해 등</li> <li>- 상부 수량유입</li> <li>- 공용기간 증가, 시공미흡</li> </ul> | <ul style="list-style-type: none"> <li>- 하자보수</li> <li>- 하자보수</li> <li>- 하자보수</li> <li>- 하자보수</li> <li>- 단면보수</li> <li>- 주의관찰</li> <li>- 주의관찰</li> </ul> | 1~7,<br>20 |

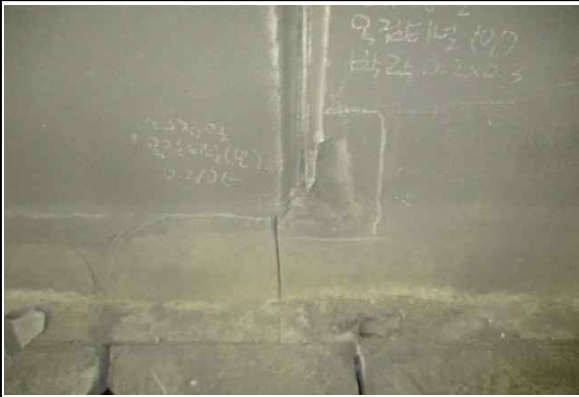
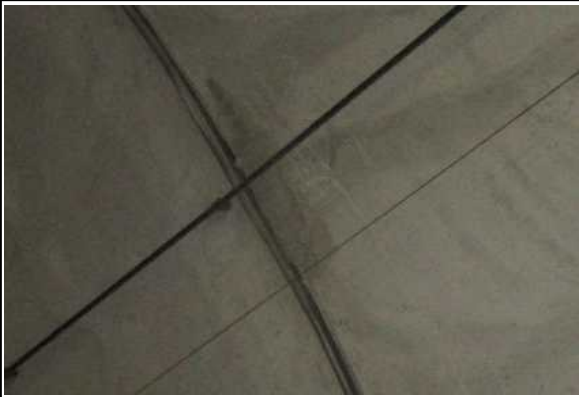
| 전 회 | | 금 회 | |
|---|---|---|---|
| - | Sta. 047(Span 8) 좌측벽체-박락<br>(25년 상반기 정기안전점검) | 2 | Sta. 047(Span 8) 좌측벽체-박락<br>(25년 하반기 정기안전점검) |

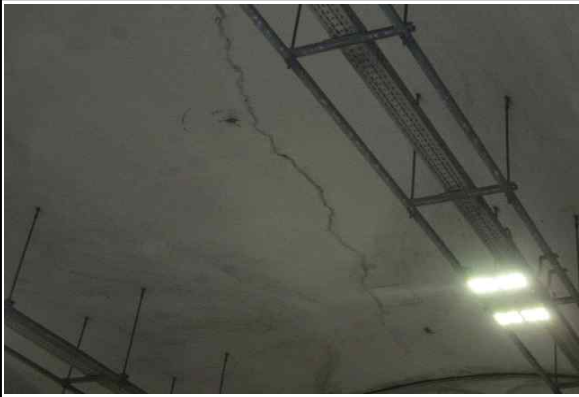
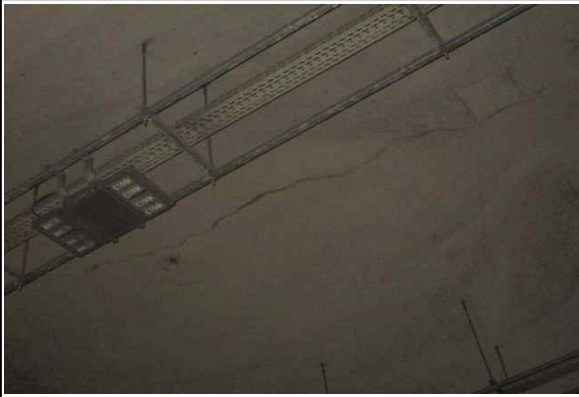
| 전 회 | | 금 회 | |
|---|---|---|---|
| - | Sta. 074(Span 11) 천단부-균열(cw:0.3mm이상)<br>(25년 상반기 정기안전점검) | 3 | Sta. 074(Span 11) 천단부-균열(cw:0.3mm이상)<br>(25년 하반기 정기안전점검) |

| | <ul style="list-style-type: none"> <li>• 부재명 : 라이닝</li> <li>• 손상현황 : 천단부 균열(cw:0.3mm이상)</li> <li>• 점검내용 : 손상에 대한 보수(하자) 후 재손상 및 추가 손상 발생여부 확인</li> </ul> |

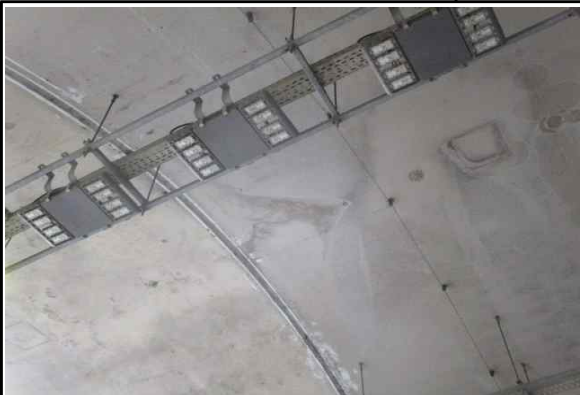
| 전 회 | | 금 회 | |
|---|---|---|---|
| - | Sta. 228(Span 27) 천단부-표면열화<br>(25년 상반기 정기안전점검) | 7 | Sta. 228(Span 27) 천단부-표면열화<br>(25년 하반기 정기안전점검) |

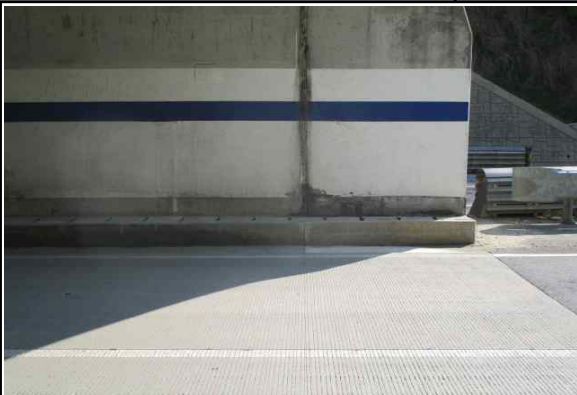
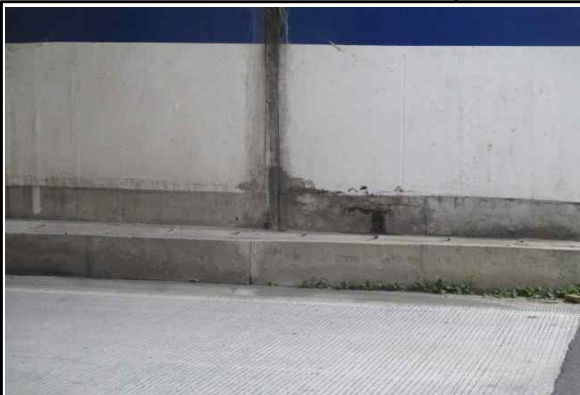
| 전 회 | | 금 회 | |
|---|---|---|---|
| - | 시점 갭문-누수흔적<br>(25년 상반기 정기안전점검) | 8 | 시점 갭문-누수흔적<br>(25년 하반기 정기안전점검) |

| 부재 | 점검결과 | 발생원인 | 조치<br>필요사항 | 사진<br>번호 |
|---|---|---|---|---|
| 갯문 | <ul style="list-style-type: none"> <li>• 균열(cw:0.3mm미만)</li> <li>• 균열(cw:0.3mm이상)</li> <li>• 망상균열(cw:0.3mm미만)</li> <li>• 누수흔적</li> <li>• 표면열화</li> </ul> | <ul style="list-style-type: none"> <li>- 건조수축 및 온도응력</li> <li>- 건조수축 및 온도응력</li> <li>- 손상부 수량유입, 동결융해 등</li> <li>- 우수접촉</li> <li>- 공용기간 증가</li> </ul> | <ul style="list-style-type: none"> <li>- 하자보수</li> <li>- 하자보수</li> <li>- 하자보수</li> <li>- 주의관찰</li> <li>- 주의관찰</li> </ul> | 8~11 |

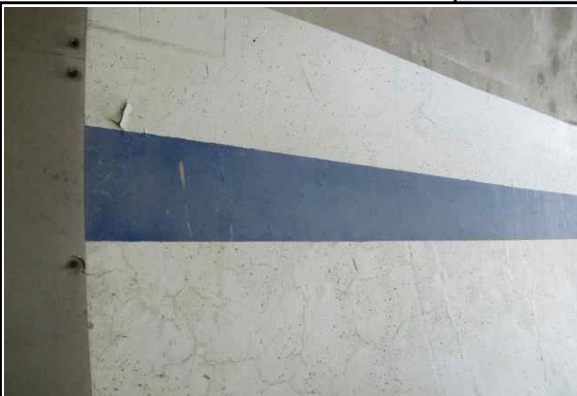
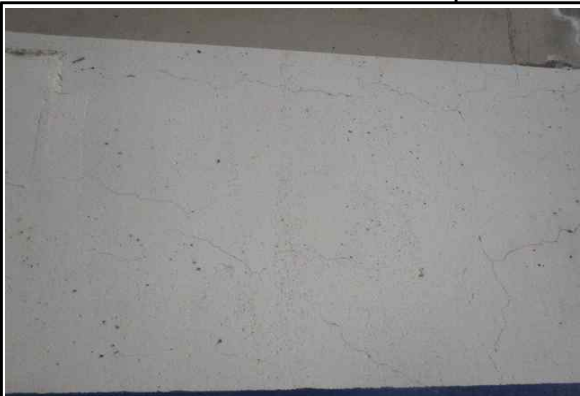
| 전 회 | | 금 회 | |
|---|---|---|---|
| - | 종점 갭문-망상균열(cw:0.3mm미만)<br>(25년 상반기 정기안전점검) | 9 | 종점 갭문-망상균열(cw:0.3mm미만)<br>(25년 하반기 정기안전점검) |

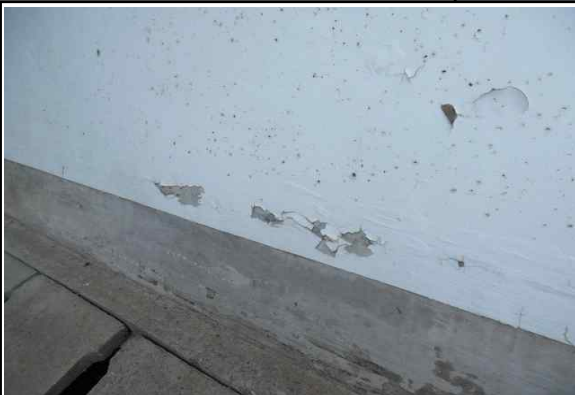
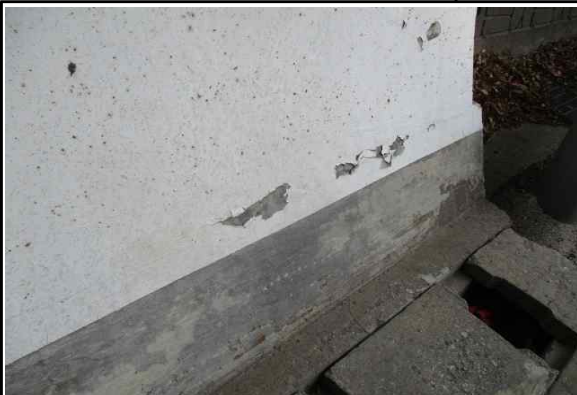
| 전 회 | | 금 회 | |
|---|---|---|---|
| - | 종점 갭문-표면열화<br>(25년 상반기 정기안전점검) | 10 | 종점 갭문-표면열화<br>(25년 하반기 정기안전점검) |

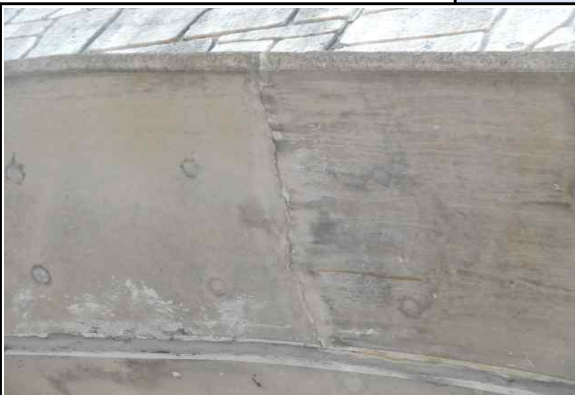
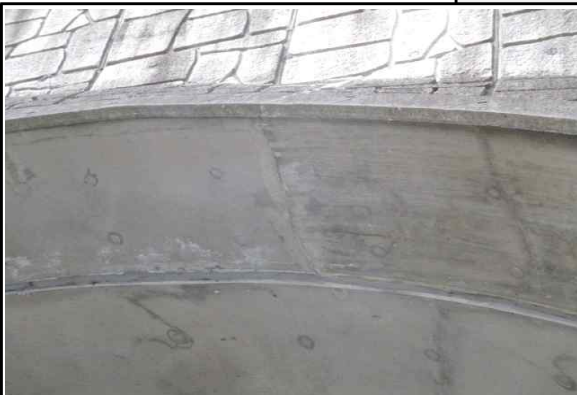
| 전 회 | | 금 회 | |
|---|---|---|---|
| - | 종점 갭문-균열(cw:0.3mm이상)<br>(25년 상반기 정기안전점검) | 11 | 종점 갭문-균열(cw:0.3mm이상)<br>(25년 하반기 정기안전점검) |

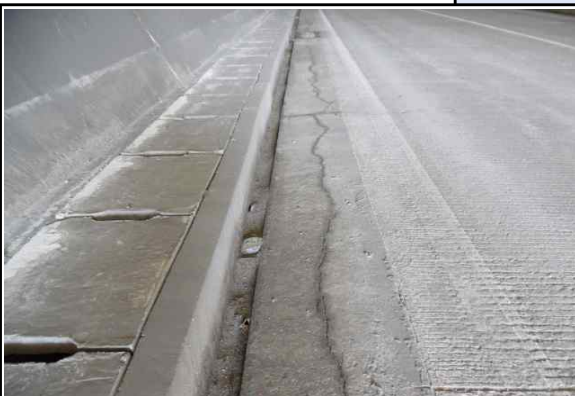
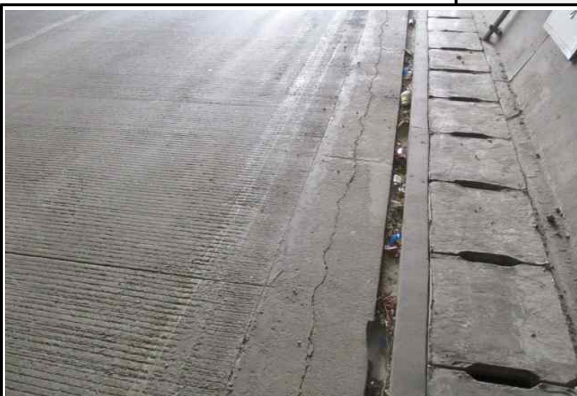
| 전 회 | | 금 회 | |
|---|---|---|---|
| - | Sta. 011(Span 4) 포장부-균열<br>(25년 상반기 정기안전점검) | 12 | Sta. 011(Span 4) 포장부-균열<br>(25년 하반기 정기안전점검) |

| 부재 | 점검결과 | 발생원인 | 조치<br>필요사항 | 사진<br>번호 |
|---|---|---|---|---|
| 포장 | <ul style="list-style-type: none"> <li>• 포장균열</li> </ul> | <ul style="list-style-type: none"> <li>- 건조수축 및 온도응력, 차량반복하중 등</li> </ul> | <ul style="list-style-type: none"> <li>- 주의관찰</li> </ul> | 12, 13 |

| | <ul style="list-style-type: none"> <li>• 부재명 : 포장부</li> <li>• 손상현황 : 균열</li> <li>• 점검내용 : 손상에 대한 지속적인 관찰을 통한 손상확대 확인</li> </ul> |

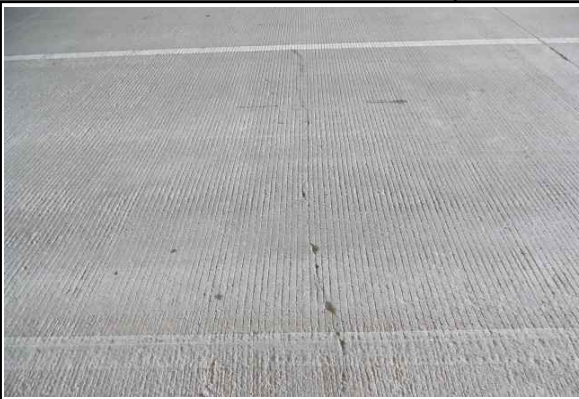
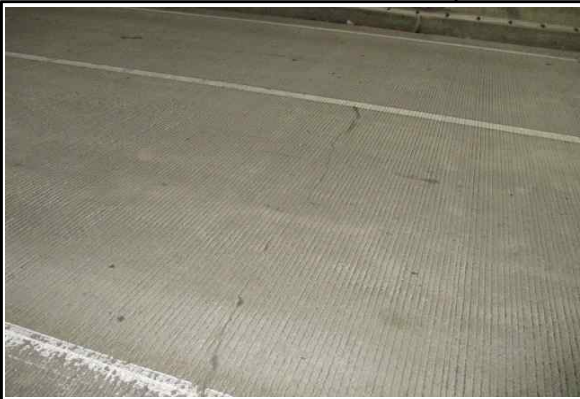
| 전 회 | | 금 회 | |
|---|---|---|---|
| - | Sta. 021(Span 4~5) 포장부-균열<br>(25년 상반기 정기안전점검) | 13 | Sta. 021(Span 4~5) 포장부-균열<br>(25년 하반기 정기안전점검) |

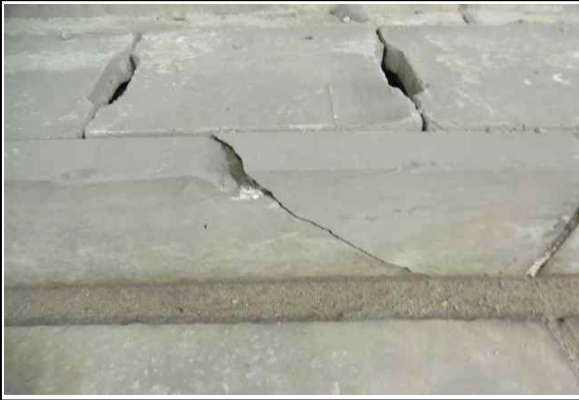
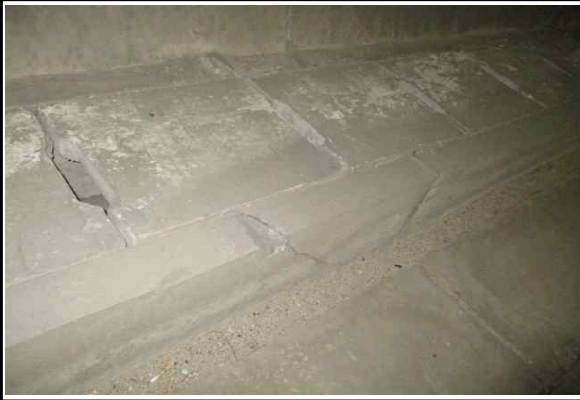
| 전 회 | | 금 회 | |
|---|---|---|---|
| - | Sta. 83(Span 11) 공동구-파손<br>(25년 상반기 정기안전점검) | 14 | Sta. 83(Span 11) 공동구-파손<br>(25년 하반기 정기안전점검) |

| 부재 | 점검결과 | 발생원인 | 조치<br>필요사항 | 사진<br>번호 |
|---|---|---|---|---|
| 공동구 | <ul style="list-style-type: none"> <li>• 균열(cw:0.3mm미만)</li> <li>• 파손, 덮개파손</li> </ul> | <ul style="list-style-type: none"> <li>- 건조수축 및 온도응력</li> <li>- 외부충격</li> </ul> | <ul style="list-style-type: none"> <li>- 하자보수</li> <li>- 주의관찰</li> </ul> | 14~16 |

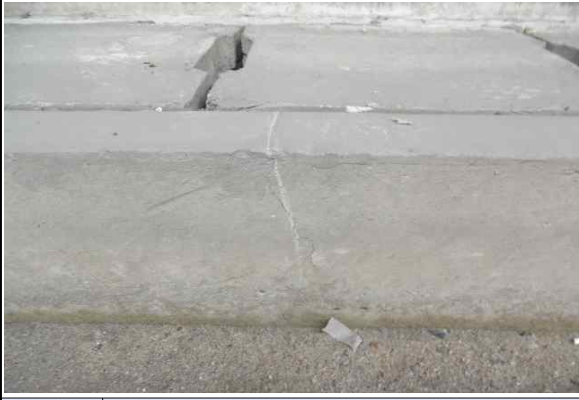
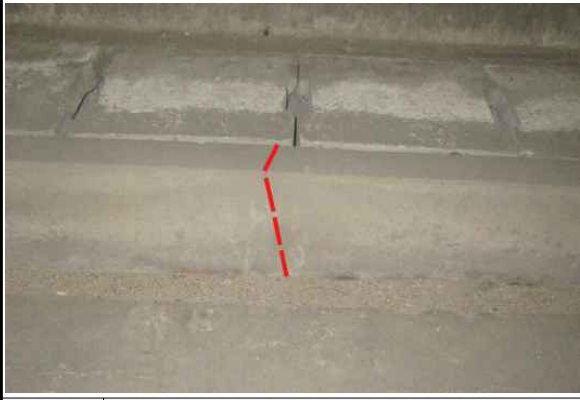
| 전 회 | | 금 회 | |
|---|---|---|---|
| - | Sta. 112(Span 15) 공동구-균열(cw:0.3mm미만)<br>(25년 상반기 정기안전점검) | 15 | Sta. 112(Span 15) 공동구-균열(cw:0.3mm미만)<br>(25년 하반기 정기안전점검) |

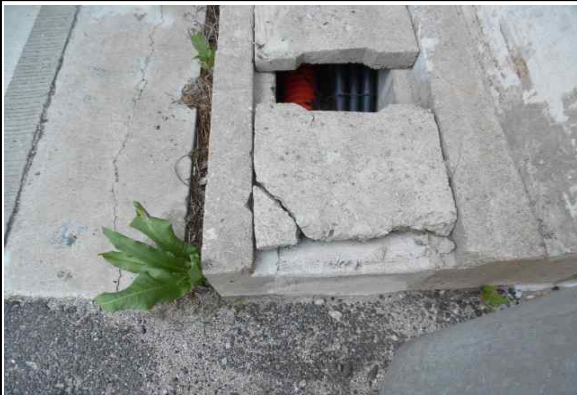
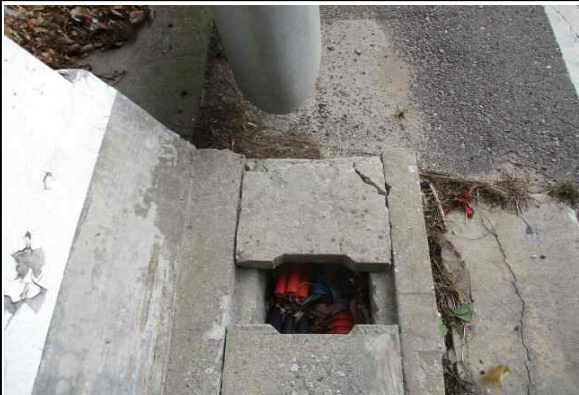
| 전 회 | | 금 회 | |
|---|---|---|---|
| Sta. 235(종점 갭문) 공동구-덮개파손<br>(25년 상반기 정기안전점검) | | Sta. 235(종점 갭문) 공동구-덮개파손<br>(25년 하반기 정기안전점검) | |

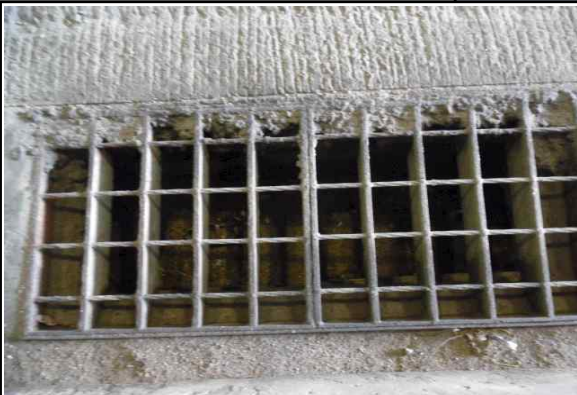
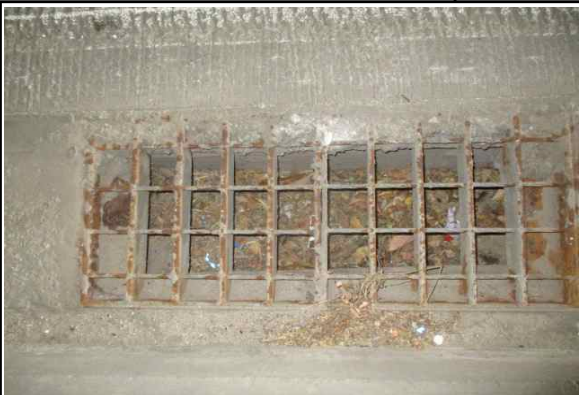
| 전 회 | | 금 회 | |
|---|---|---|---|
| Sta. 025(Span 5) 배수구-토사퇴적<br>(25년 상반기 정기안전점검) | | Sta. 025(Span 5) 배수구-토사퇴적<br>(25년 하반기 정기안전점검) | |

| 부재 | 점검결과 | 발생원인 | 조치<br>필요사항 | 사진<br>번호 |
|---|---|---|---|---|
| 배수시설 | <ul style="list-style-type: none"> <li>• 배수로 집수정 토사퇴적</li> </ul> | <ul style="list-style-type: none"> <li>- 공용기간 증가에 따른 토사유입</li> </ul> | <ul style="list-style-type: none"> <li>- 청소</li> </ul> | 17, 18 |

| | <ul style="list-style-type: none"> <li>• 부재명 : 배수시설</li> <li>• 손상현황 : 배수로 집수정 토사퇴적</li> <li>• 점검내용 : 손상에 대한 청소 후 재손상 및 추가 손상 발생여부 확인</li> </ul> |

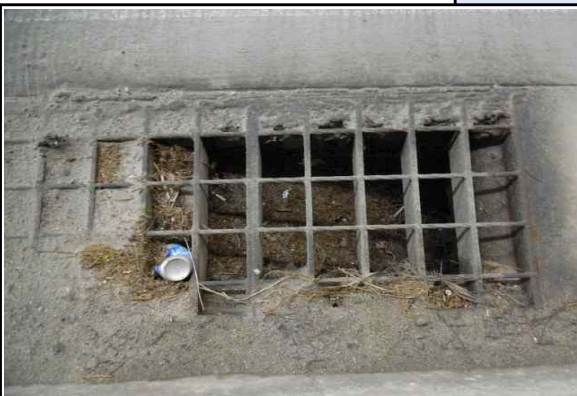
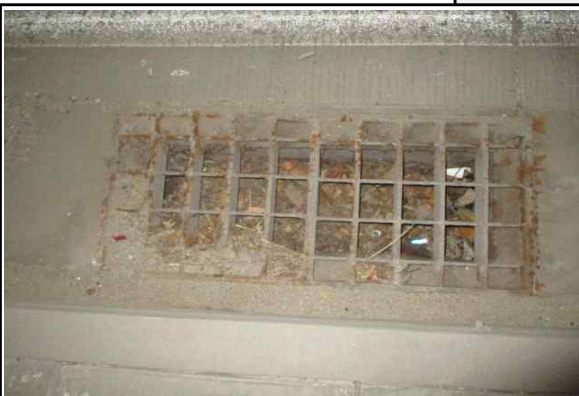
| 전 회 | | 금 회 | |
|---|---|---|---|
| Span 22 배수구-토사퇴적<br>(25년 상반기 정기안전점검) | | Span 22 배수구-토사퇴적<br>(25년 하반기 정기안전점검) | |

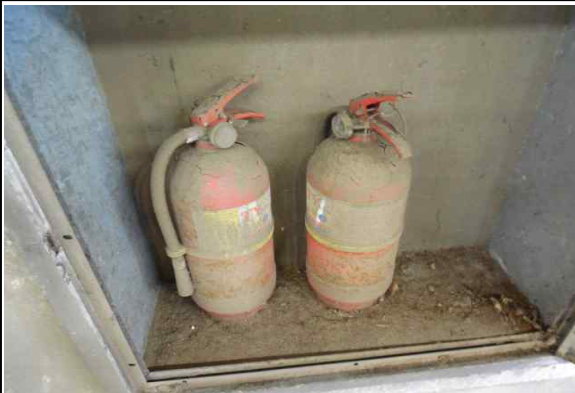
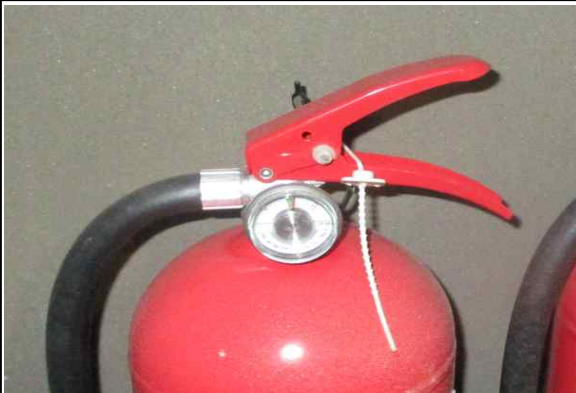
| <div data-bbox="662 268 794 313">전 회</div> <div data-bbox="209 712 786 806"> <div>-</div> <div>소화시설-점검상태 불량<br/>(25년 상반기 정기안전점검)</div> </div> | <div data-bbox="1257 268 1385 313">금 회</div> <div data-bbox="802 712 1380 806"> <div>19</div> <div>소화시설-교체완료<br/>(25년 하반기 정기안전점검)</div> </div> |

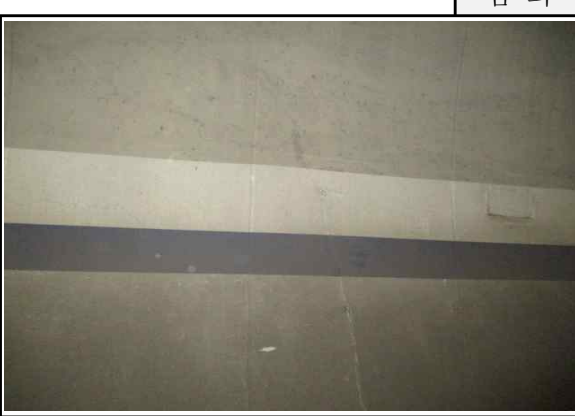
| <div data-bbox="662 806 794 851">금 회</div> <div data-bbox="209 1272 786 1355"> <div>20</div> <div>Span8 벽체-균열(cw:0.3mm이상)<br/>(25년 하반기 정기안전점검)</div> </div> | |
