## 제 3 장 대 산 1 교(하)

# 제3장 대산1교(하)

## 3.1 시설물 현황

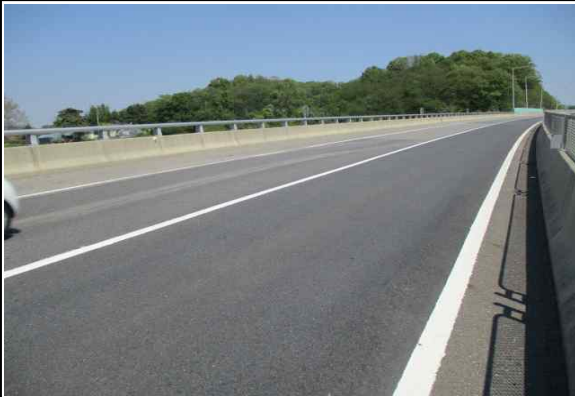
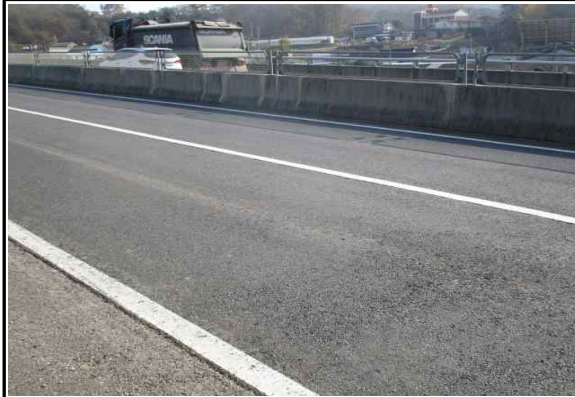
| 부재 | 점검결과 | 발생원인 | 조치<br>필요사항 | 사진<br>번호 |
|---|---|---|---|---|
| 교면포장 | <ul style="list-style-type: none"> <li>아스콘 균열</li> <li>아스콘 망상균열</li> </ul> | <ul style="list-style-type: none"> <li>공용기간 증가, 차량반복하중</li> <li>공용기간 증가, 차량반복하중</li> </ul> | <ul style="list-style-type: none"> <li>주의관찰</li> <li>부분 재포장</li> </ul> | 1~4 |

| 전 회 | | 금 회 | |
|---|---|---|---|
| - | S1 교면포장-아스콘 망상균열(보수완료)<br>(25년 상반기 정기안전점검) | 1 | S1 교면포장-아스콘 보수상태양호<br>(25년 하반기 정기안전점검) |

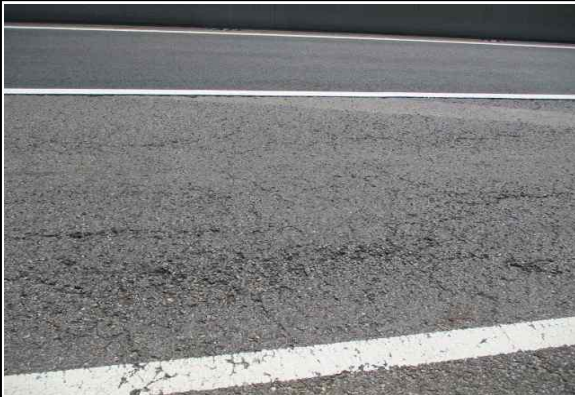
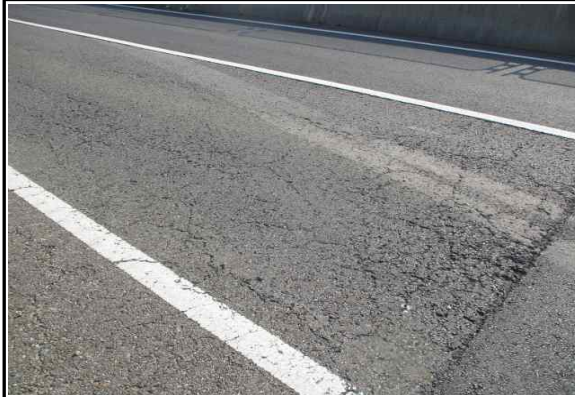
| 전 회 | | 금 회 | |
|---|---|---|---|
| - | S2 교면포장-아스콘 망상균열<br>(25년 상반기 정기안전점검) | 2 | S2 교면포장-아스콘 망상균열<br>(25년 하반기 정기안전점검) |

| | <ul style="list-style-type: none"> <li>부재명 : 교면포장</li> <li>손상현황 : 아스콘 망상균열</li> <li>점검내용 : 손상에 대한 부분 재포장 후 재손상 및 추가 손상 발생 여부 확인</li> </ul> |

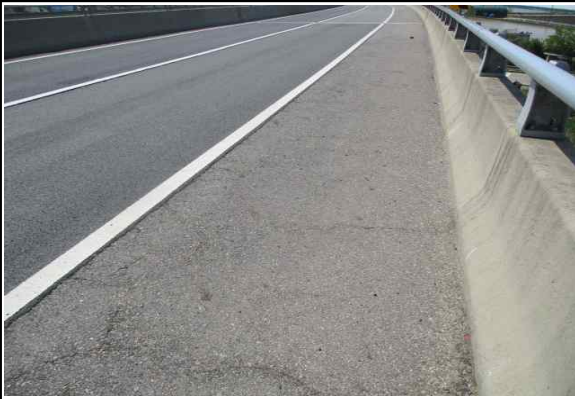
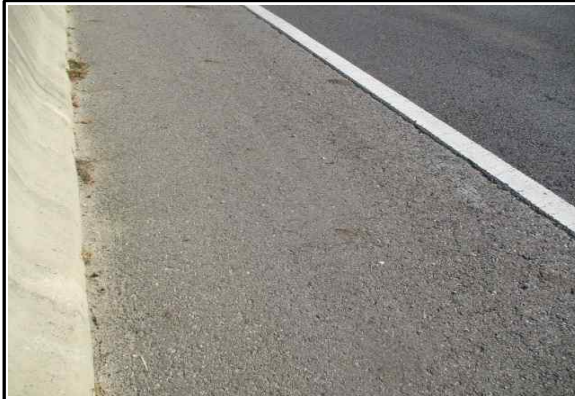
| 전 회 | | 금 회 | |
|---|---|---|---|
| - | S3 교면포장-아스콘 망상균열<br>(25년 상반기 정기안전점검) | 3 | S3 교면포장-아스콘 망상균열<br>(25년 하반기 정기안전점검) |

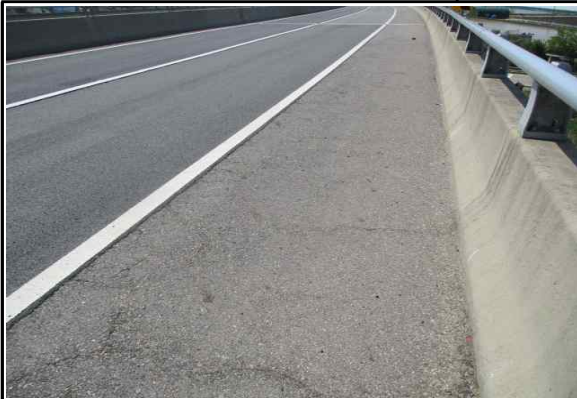
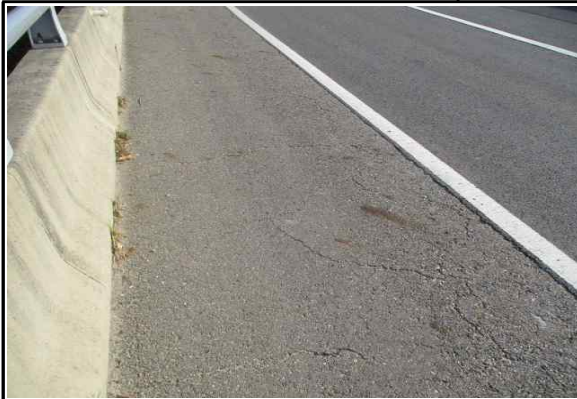
| 전 회 | | 금 회 | |
|---|---|---|---|
| - | S4 교면포장-아스콘 균열<br>(25년 상반기 정기안전점검) | 4 | S4 교면포장-아스콘 균열<br>(25년 하반기 정기안전점검) |

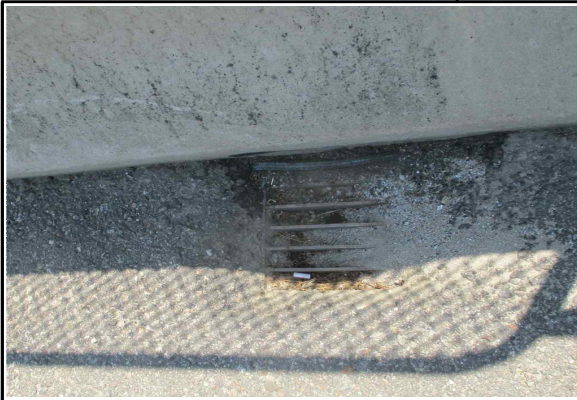
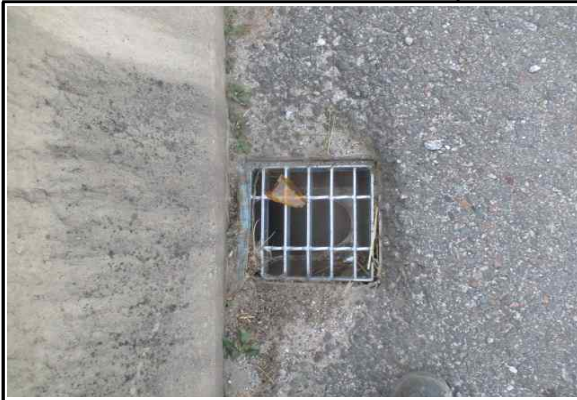
| 전 회 | | 금 회 | |
|---|---|---|---|
| - | S1 배수시설-배수구 막힘<br>(25년 상반기 정기안전점검) | 5 | S1 배수시설-배수구 상태양호<br>(25년 하반기 정기안전점검) |

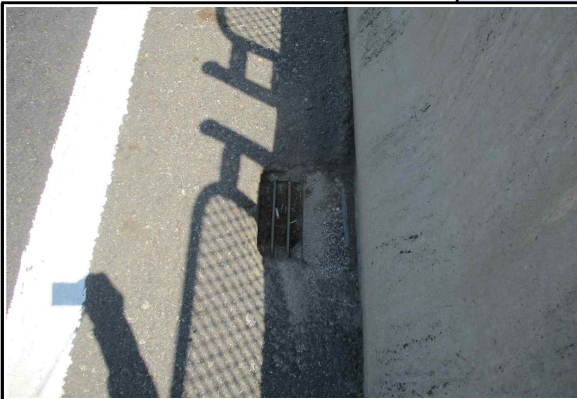
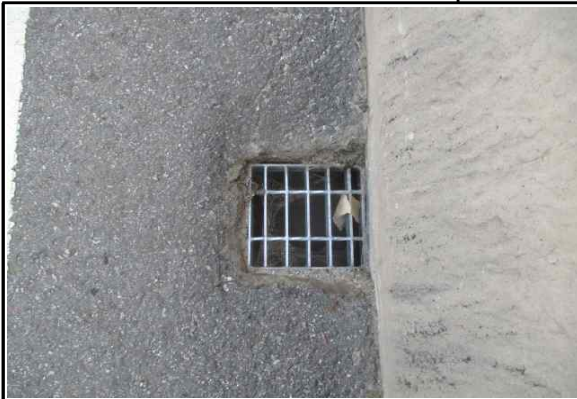
| 전 회 | | 금 회 | |
|---|---|---|---|
| - | S2 배수시설-배수구 막힘<br>(25년 상반기 정기안전점검) | 6 | S2 배수시설-배수구 상태양호<br>(25년 하반기 정기안전점검) |

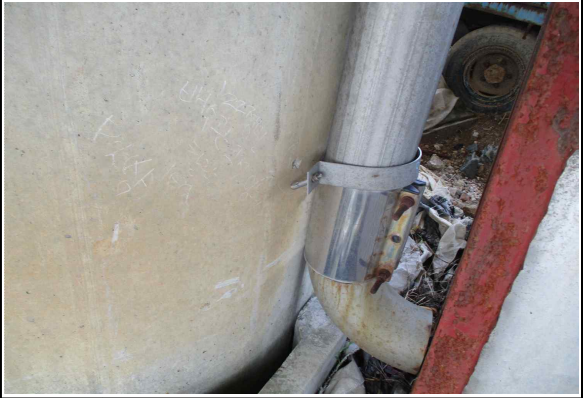
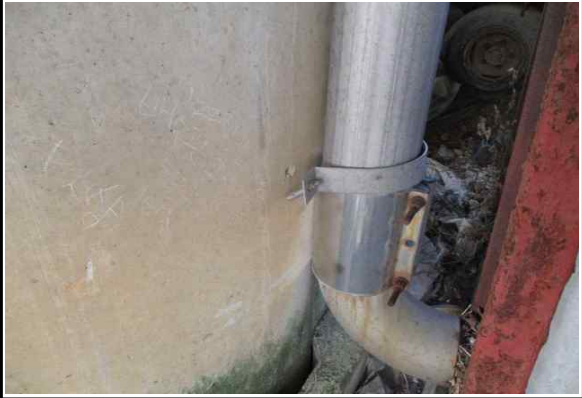
| 부재 | 점검결과 | 발생원인 | 조치<br>필요사항 | 사진<br>번호 |
|---|---|---|---|---|
| 배수시설 | <ul style="list-style-type: none"> <li>배수관 고정앵커 탈락</li> <li>배수관 주변 지장물 적치</li> </ul> | <ul style="list-style-type: none"> <li>외부충격</li> <li>주민들의 쓰레기방치</li> </ul> | <ul style="list-style-type: none"> <li>주의관찰</li> <li>주의관찰</li> </ul> | 5~7,<br>28 |

| 전 회 | 금 회 |
|---|---|
| <p data-bbox="209 719 794 797">- P2 배수시설-배수관 고정앵커 탈락<br/>(25년 상반기 정기안전점검)</p> | <p data-bbox="801 719 1385 797">7 P2 배수시설-배수관 고정앵커 탈락<br/>(25년 하반기 정기안전점검)</p> |

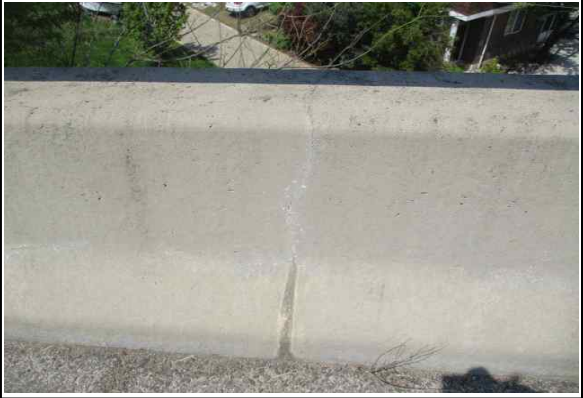
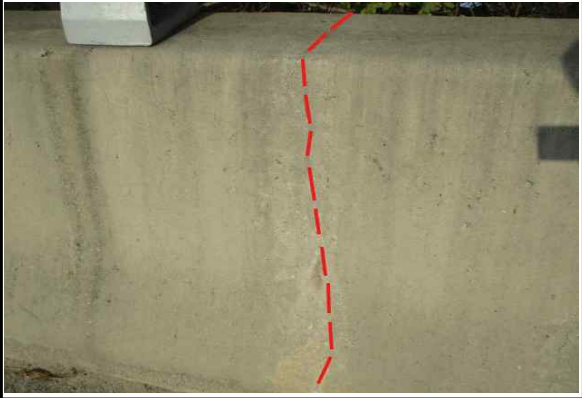
| 부재 | 점검결과 | 발생원인 | 조치<br>필요사항 | 사진<br>번호 |
|---|---|---|---|---|
| 난간 및<br>연석 | <ul style="list-style-type: none"> <li>균열(cw:0.3mm미만)</li> </ul> | <ul style="list-style-type: none"> <li>건조수축 및 온도응력</li> </ul> | <ul style="list-style-type: none"> <li>하자보수</li> </ul> | 8~11 |

| 전 회 | 금 회 |
|---|---|
| <p data-bbox="209 1272 794 1346">- S1 방호울타리-균열(cw:0.3mm미만)<br/>(25년 상반기 정기안전점검)</p> | <p data-bbox="801 1272 1385 1346">8 S1 방호울타리-균열(cw:0.3mm미만)<br/>(25년 하반기 정기안전점검)</p> |

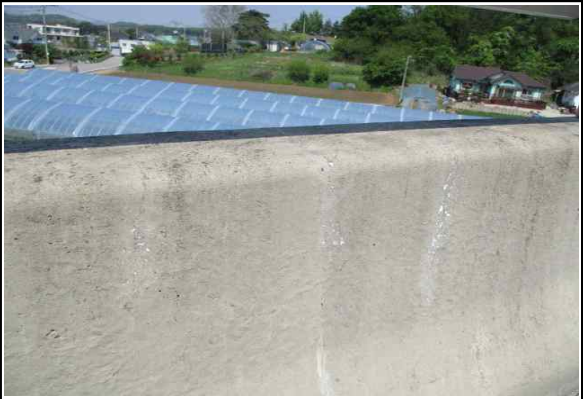
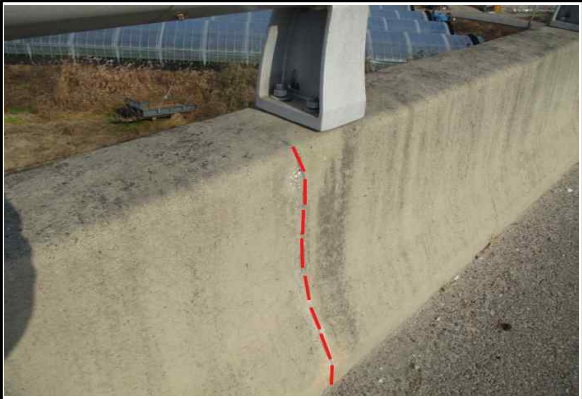
| 전 회 | 금 회 |
|---|---|
| <p data-bbox="209 1823 794 1897">- S2 방호울타리-균열(cw:0.3mm미만)<br/>(25년 상반기 정기안전점검)</p> | <p data-bbox="801 1823 1385 1897">9 S2 방호울타리-균열(cw:0.3mm미만)<br/>(25년 하반기 정기안전점검)</p> |

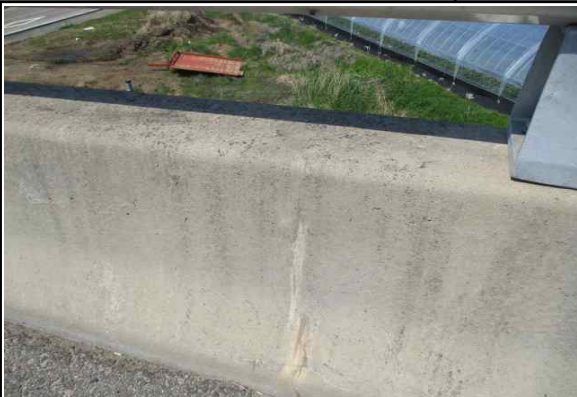
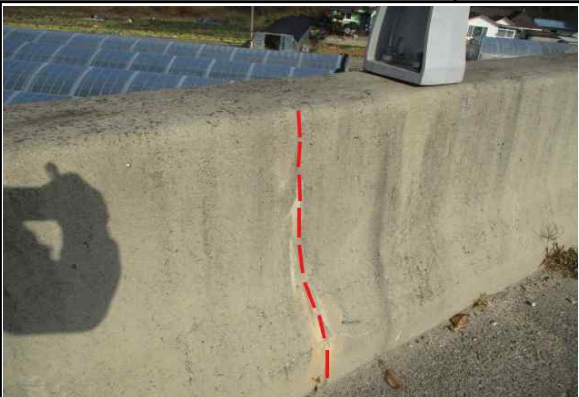
| 전 회 | | 금 회 | |
|---|---|---|---|
| - | S3 방호울타리-균열(cw:0.3mm미만)<br>(25년 상반기 정기안전점검) | 10 | S3 방호울타리-균열(cw:0.3mm미만)<br>(25년 하반기 정기안전점검) |

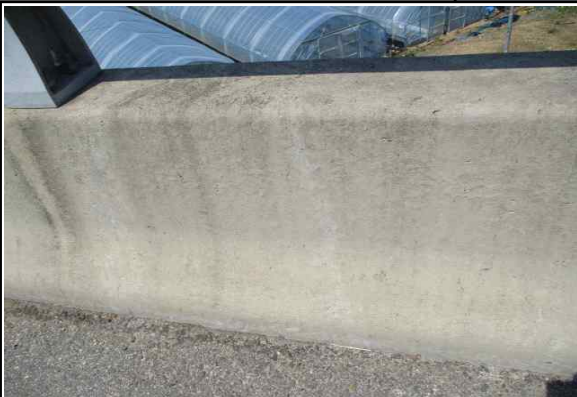
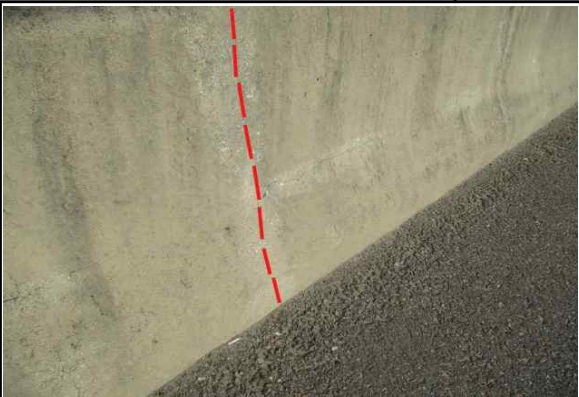
| 전 회 | | 금 회 | |
|---|---|---|---|
| - | S4 방호울타리-균열(cw:0.3mm미만)<br>(25년 상반기 정기안전점검) | 11 | S4 방호울타리-균열(cw:0.3mm미만)<br>(25년 하반기 정기안전점검) |

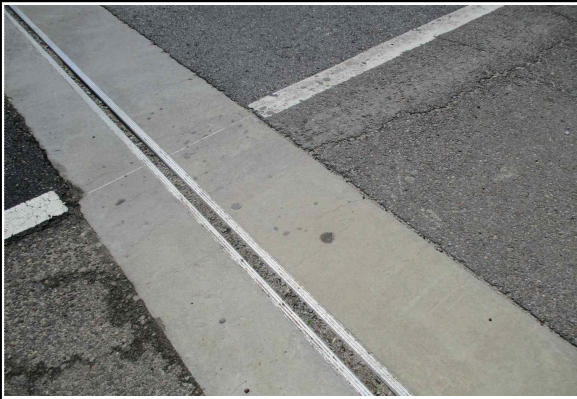
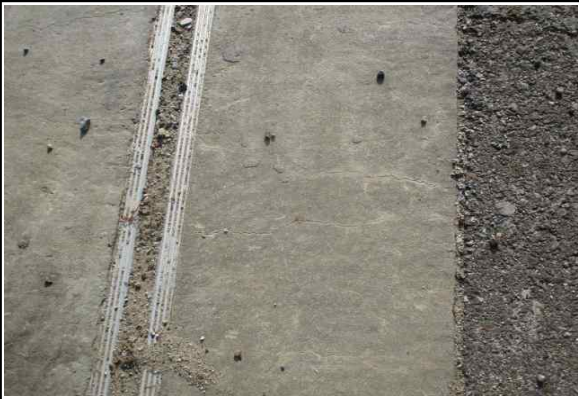
| 부재 | 점검결과 | 발생원인 | 조치<br>필요사항 | 사진<br>번호 |
|---|---|---|---|---|
| 신축이음 | <ul style="list-style-type: none"> <li>유간 토사퇴적</li> <li>후타재 균열(cw:0.3mm미만)</li> </ul> | <ul style="list-style-type: none"> <li>공용기간 증가에 따른 토사유입</li> <li>건조수축 및 온도응력</li> </ul> | <ul style="list-style-type: none"> <li>청소</li> <li>주의관찰</li> </ul> | 12~15 |

| 전 회 | | 금 회 | |
|---|---|---|---|
| - | A1 신축이음-후타재 균열(cw:0.3mm미만)<br>(25년 상반기 정기안전점검) | 12 | A1 신축이음-후타재 균열(cw:0.3mm미만)<br>(25년 하반기 정기안전점검) |

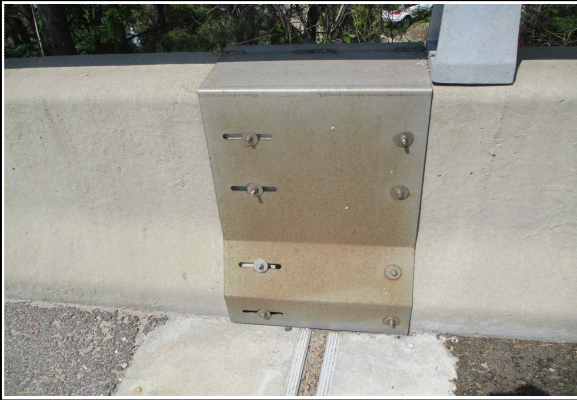
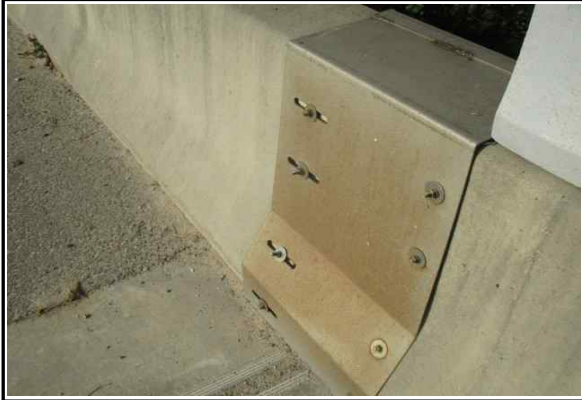
| 전 회 | | 금 회 | |
|---|---|---|---|
| | A1 신축이음-차수판 볼트 체결불량<br>(25년 상반기 정기안전점검) | | A1 신축이음-차수판 볼트 상태양호<br>(25년 하반기 정기안전점검) |

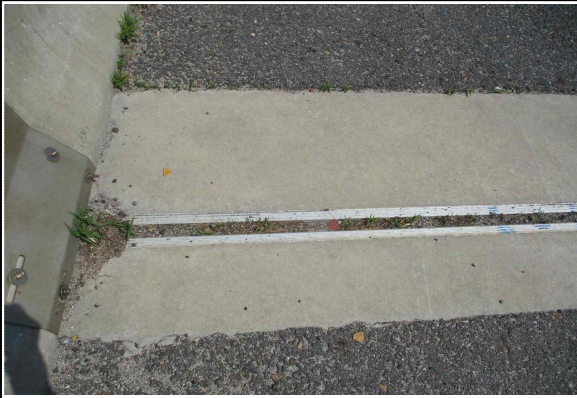
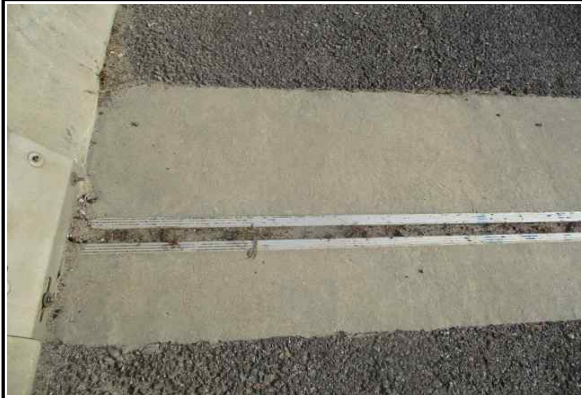
| 전 회 | | 금 회 | |
|---|---|---|---|
| | A2 신축이음-유간 토사퇴적<br>(25년 상반기 정기안전점검) | | A2 신축이음-유간 토사퇴적<br>(25년 하반기 정기안전점검) |

| | <ul style="list-style-type: none"> <li>부재명 : 신축이음</li> <li>손상현황 : 유간 토사퇴적</li> <li>점검내용 : 손상에 대한 청소 후 재손상 및 추가 손상 발생 여부확인</li> </ul> |

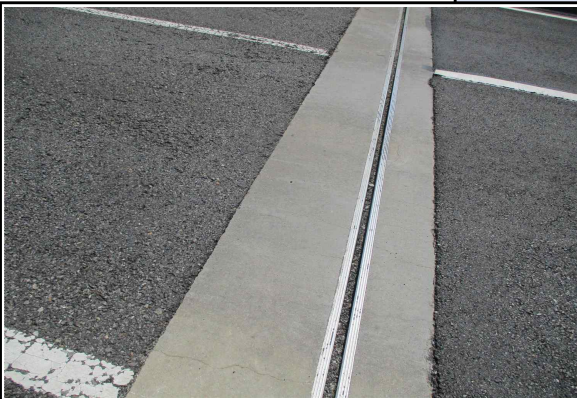
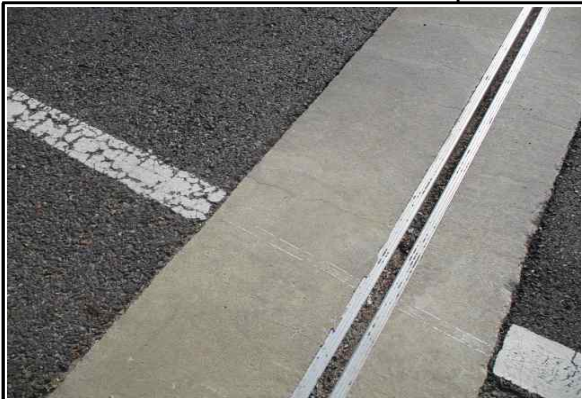
| 전 회 | | 금 회 | |
|---|---|---|---|
| | A2 신축이음-후타재 균열(cw:0.3mm미만)<br>(25년 상반기 정기안전점검) | | A2 신축이음-후타재 균열(cw:0.3mm미만)<br>(25년 하반기 정기안전점검) |

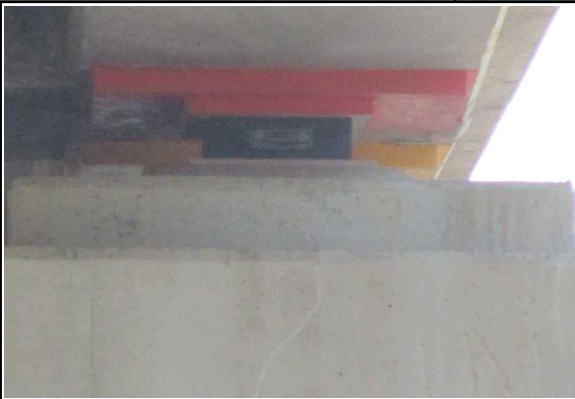
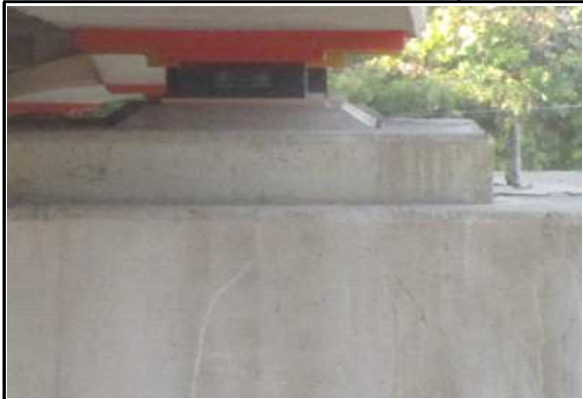
| 부재 | 점검결과 | 발생원인 | 조치<br>필요사항 | 사진<br>번호 |
|---|---|---|---|---|
| 받침장치 | <ul style="list-style-type: none"> <li>받침몰탈/콘크리트 균열(cw:0.3mm미만)</li> <li>받침플레이트 부식</li> </ul> | <ul style="list-style-type: none"> <li>건조수축 및 온도응력</li> <li>공용기간 증가</li> </ul> | <ul style="list-style-type: none"> <li>하자보수</li> <li>주의관찰</li> </ul> | 16,29 |

| 전 회 | | 금 회 | |
|---|---|---|---|
| - | P3-Sh6 받침콘크리트-균열(cw:0.3mm미만)<br>(25년 상반기 정기안전점검) | 16 | P3-Sh6 받침콘크리트-균열(cw:0.3mm미만)<br>(25년 하반기 정기안전점검) |

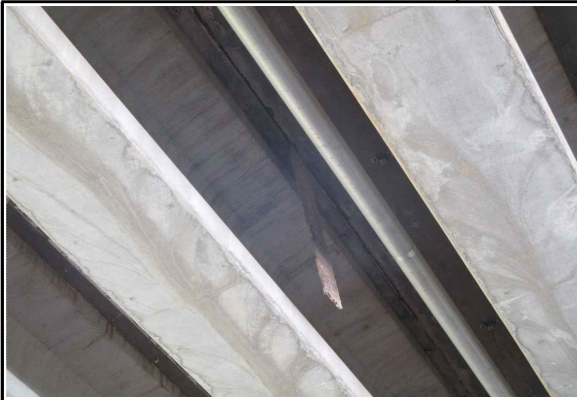
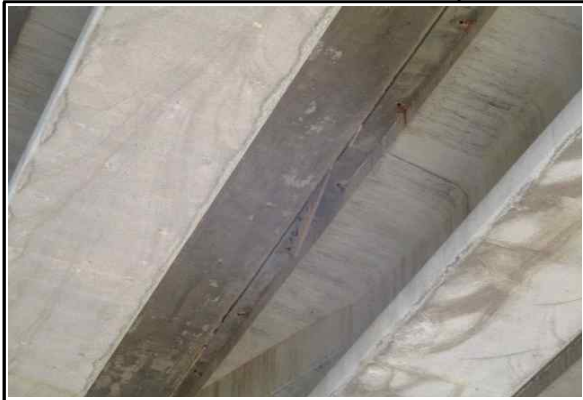
| 부재 | 점검결과 | 발생원인 | 조치<br>필요사항 | 사진<br>번호 |
|---|---|---|---|---|
| 바닥판 | <ul style="list-style-type: none"> <li>완충재 탈락</li> <li>균열부 백테(cw:0.3mm미만)</li> </ul> | <ul style="list-style-type: none"> <li>공용기간 증가에 따른 노후화</li> <li>균열부 우수유입</li> </ul> | <ul style="list-style-type: none"> <li>주의관찰</li> <li>하자보수</li> </ul> | 17,30 |

| 전 회 | | 금 회 | |
|---|---|---|---|
| - | S2 바닥판하면-완충재 탈락<br>(25년 상반기 정기안전점검) | 17 | S2 바닥판하면-완충재 탈락<br>(25년 하반기 정기안전점검) |

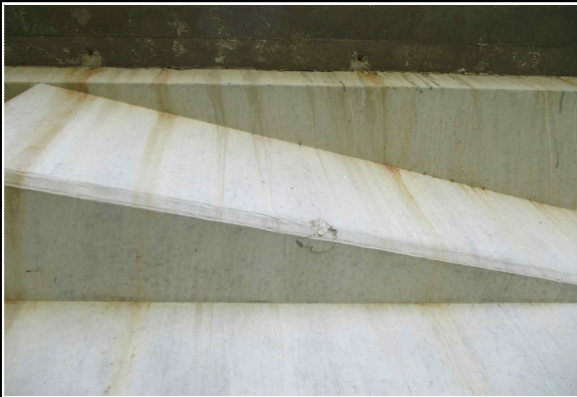
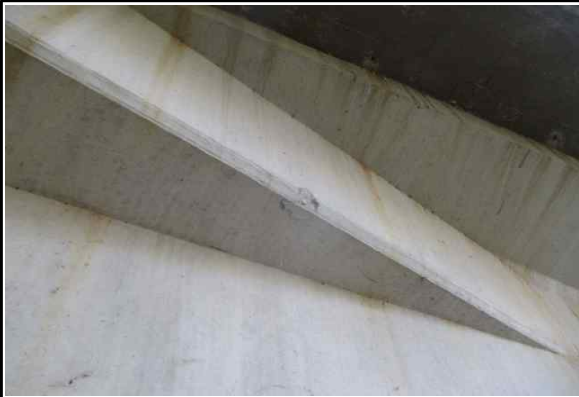
| 부재 | 점검결과 | 발생원인 | 조치<br>필요사항 | 사진<br>번호 |
|---|---|---|---|---|
| 거더 | <ul style="list-style-type: none"> <li>파손</li> </ul> | <ul style="list-style-type: none"> <li>시공초기 외부충격</li> </ul> | <ul style="list-style-type: none"> <li>주의관찰</li> </ul> | 18 |

| 전 회 | | 금 회 | |
|---|---|---|---|
| - | S4-G5 거더-파손<br>(25년 상반기 정기안전점검) | 18 | S4-G5 거더-파손<br>(25년 하반기 정기안전점검) |

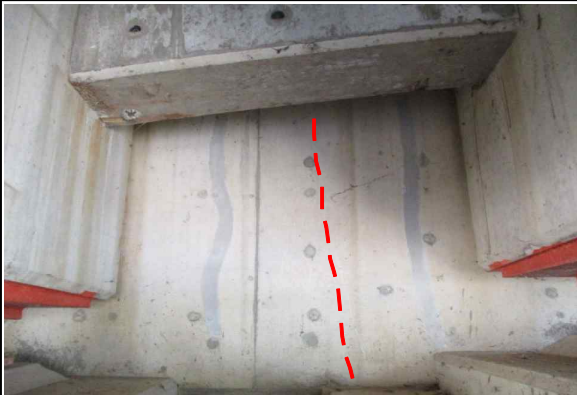
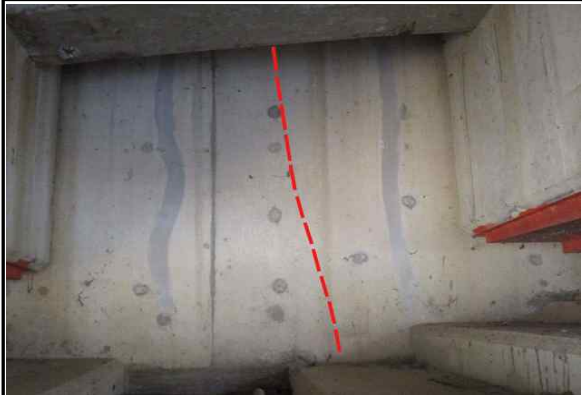
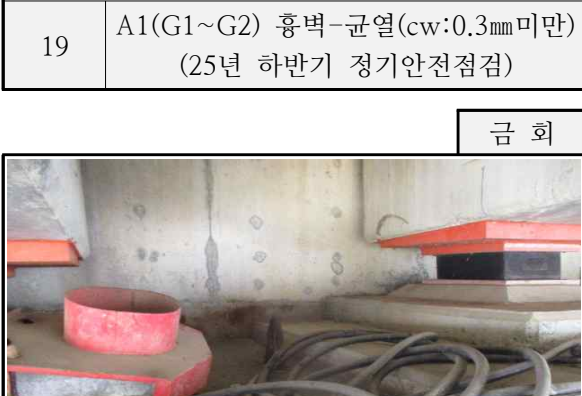
| 부재 | 점검결과 | 발생원인 | 조치<br>필요사항 | 사진<br>번호 |
|---|---|---|---|---|
| 교대 | <ul style="list-style-type: none"> <li>균열(cw:0.3mm미만)</li> <li>토사퇴적, 폐콘크리트 적치</li> <li>체수흔적</li> <li>폐기물 적치</li> </ul> | <ul style="list-style-type: none"> <li>건조수축 및 온도응력</li> <li>공용기간 증가</li> <li>신축이음 하부누수</li> <li>주민들의 쓰레기방치</li> </ul> | <ul style="list-style-type: none"> <li>하자보수</li> <li>주의관찰</li> <li>주의관찰</li> <li>주의관찰</li> </ul> | 19~23 |

| 전 회 | | 금 회 | |
|---|---|---|--|
| - | A1(G1~G2) 홍벽-균열(cw:0.3mm미만)<br>(25년 상반기 정기안전점검) | | |
| 19 | A1(G1~G2) 홍벽-균열(cw:0.3mm미만)<br>(25년 하반기 정기안전점검) | | |

| | <ul style="list-style-type: none"> <li>부재명 : 교대</li> <li>손상현황 : 균열(cw:0.3mm미만)</li> <li>점검내용 : 손상에 대한 보수(하자) 후 재손상 및 추가 손상 발생 여부확인</li> </ul> |

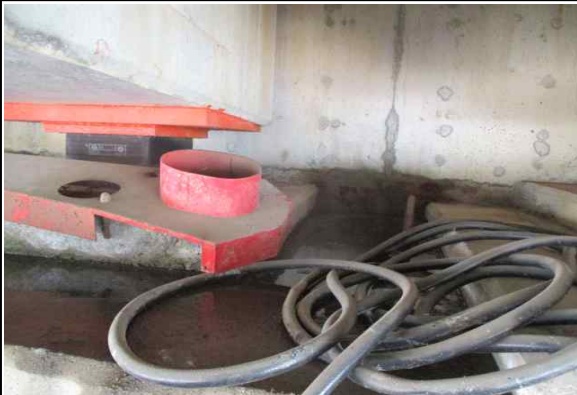
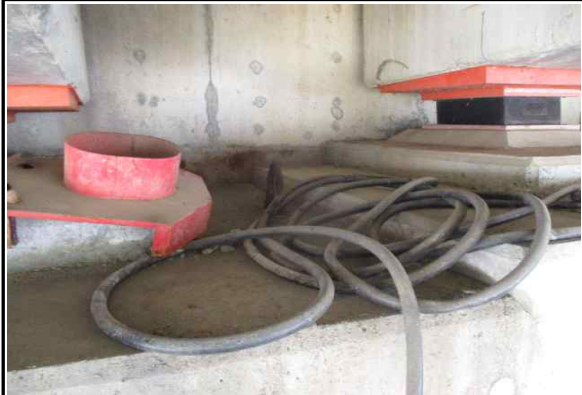
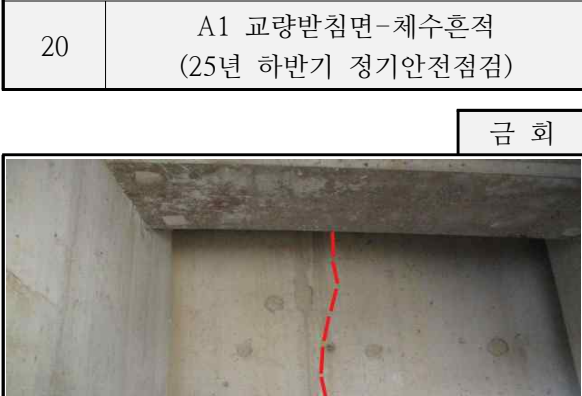
| 전 회 | | 금 회 | |
|---|---|---|--|
| - | A1 교량받침면-체수흔적<br>(25년 상반기 정기안전점검) | | |
| 20 | A1 교량받침면-체수흔적<br>(25년 하반기 정기안전점검) | | |

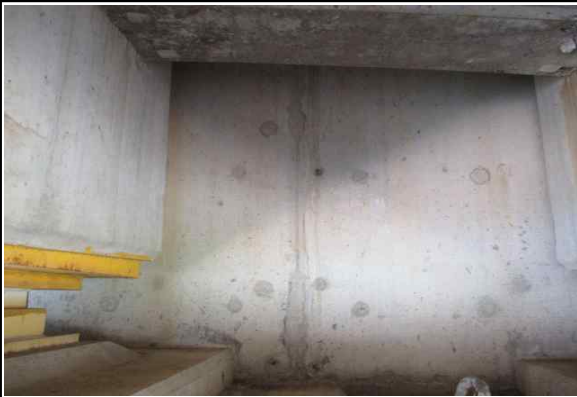
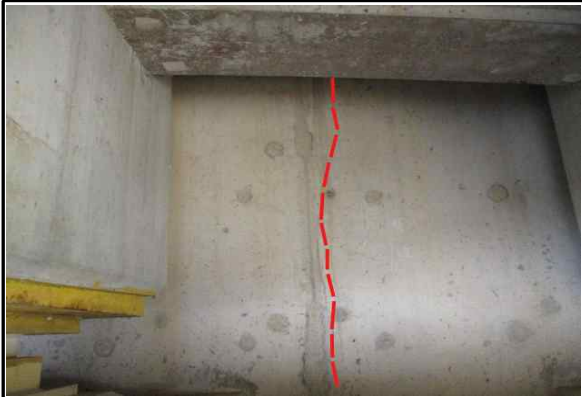
| 전 회 | | 금 회 | |
|---|---|---|--|
| - | A2 홍벽-균열(cw:0.3mm미만)<br>(25년 상반기 정기안전점검) | | |
| 21 | A2 홍벽-균열(cw:0.3mm미만)<br>(25년 하반기 정기안전점검) | | |

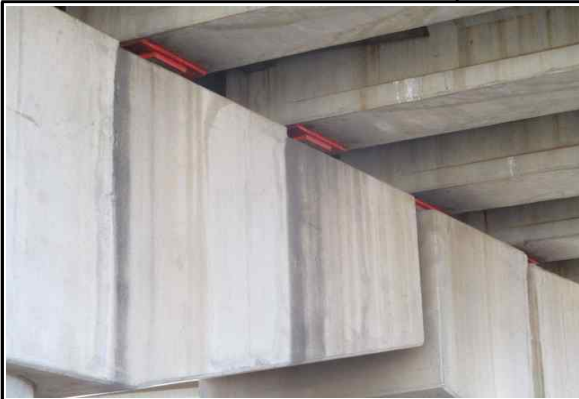
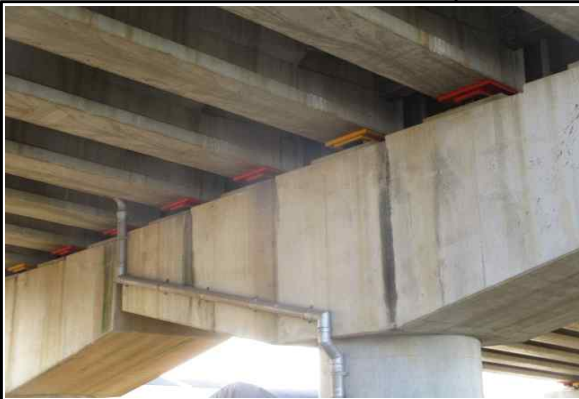
| 부재 | 점검결과 | 발생원인 | 조치<br>필요사항 | 사진<br>번호 |
|---|---|---|---|---|
| 교각 | <ul style="list-style-type: none"> <li>균열(cw:0.3mm미만)</li> <li>표면오염</li> <li>파손</li> </ul> | <ul style="list-style-type: none"> <li>건조수축 및 온도응력</li> <li>신축이음 하부누수</li> <li>시공초기 외부충격</li> </ul> | <ul style="list-style-type: none"> <li>하자보수</li> <li>주의관찰</li> <li>주의관찰</li> </ul> | 24~27 |

| 전 회 | | 금 회 | |
|---|---|---|---|
| - | P2 코핑-표면오염<br>(25년 상반기 정기안전점검) | 25 | P2 코핑-표면오염<br>(25년 하반기 정기안전점검) |

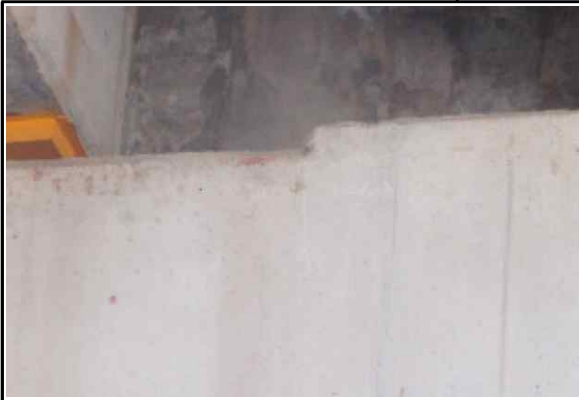
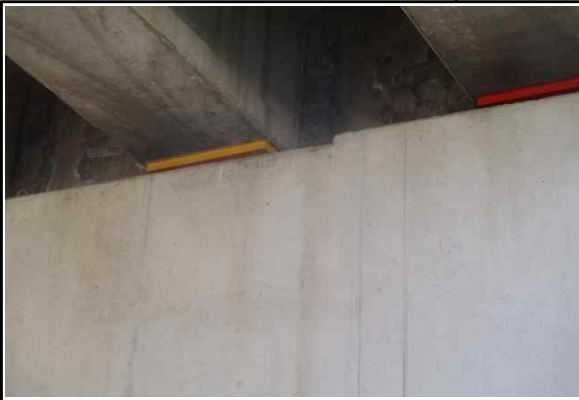
| 전 회 | | 금 회 | |
|---|---|---|---|
| - | P3(G4~G5) 코핑(후면)-균열(cw:0.3mm미만)<br>(25년 상반기 정기안전점검) | 26 | P3(G4~G5) 코핑(후면)-균열(cw:0.3mm미만)<br>(25년 하반기 정기안전점검) |

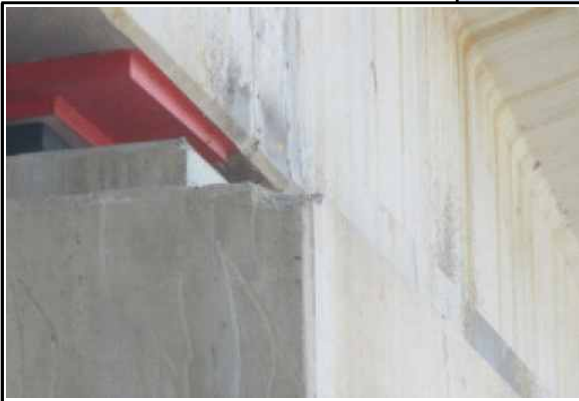
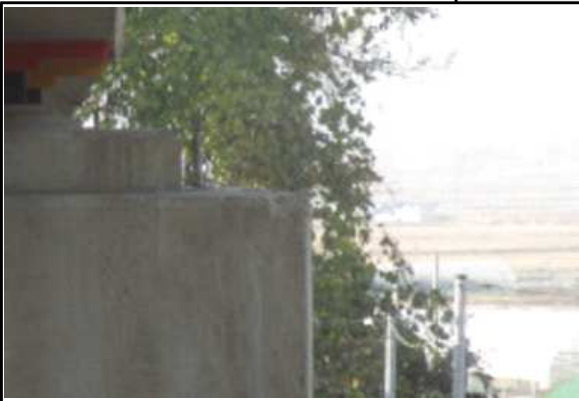
| 전 회 | | 금 회 | |
|---|---|---|---|
| - | P3 코핑-파손<br>(25년 상반기 정기안전점검) | 27 | P3 코핑-파손<br>(25년 하반기 정기안전점검) |

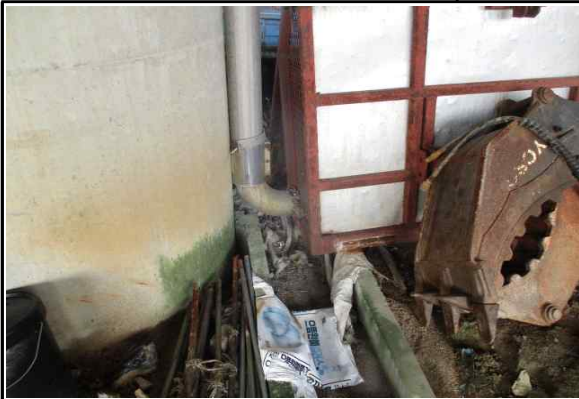
| 28 | P2 배수시설-배수관 주변 지장물 적치<br>(25년 하반기 정기안전점검) | | |
