## 제 4 장 용정 Ramp-A교

# 제4장 용정 Ramp-A교

| 시설물명 | 용정 Ramp-A교 | | | 시설물 번호 | BR2019-0000007 |

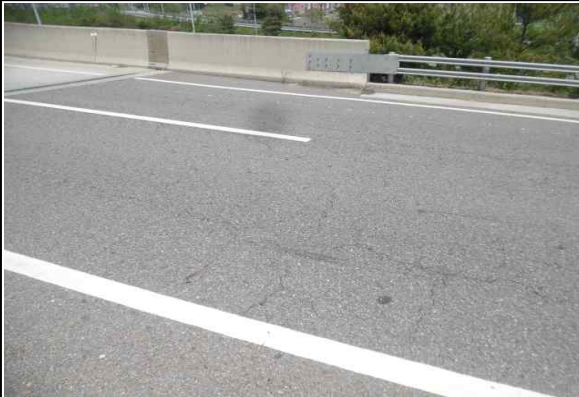
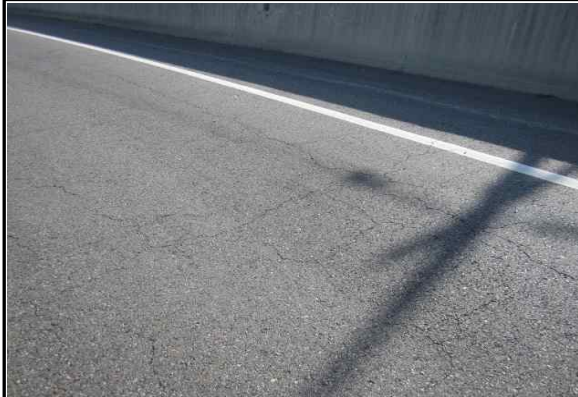
| 부재 | 점검결과 | 발생원인 | 조치<br>필요사항 | 사진<br>번호 |
|---|---|---|---|---|
| 교면포장 | <ul style="list-style-type: none"> <li>포장균열</li> <li>포장박리</li> <li>접속부 포장망상균열</li> </ul> | <ul style="list-style-type: none"> <li>건조수축 및 온도응력, 차량반복하중 등</li> <li>중차량통행, 동결융해 등</li> <li>공용기간 증가, 차량반복하중 등</li> </ul> | <ul style="list-style-type: none"> <li>주의관찰</li> <li>주의관찰</li> <li>주의관찰</li> </ul> | 1~4,<br>36 |

| 전 회 | | 금 회 | |
|---|---|---|---|
| - | 종점 접속부 교면포장-포장망상균열<br>(25년 상반기 정기안전점검) | 2 | 종점 접속부 교면포장-포장망상균열<br>(25년 하반기 정기안전점검) |

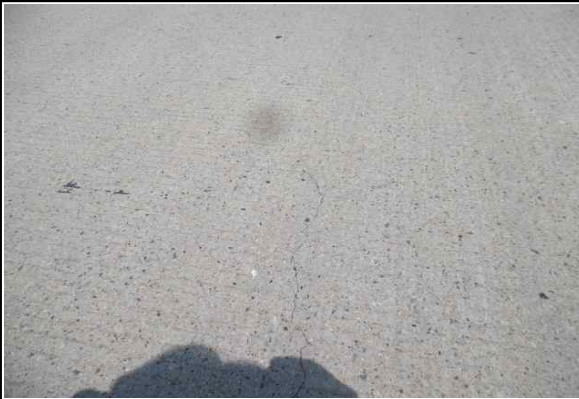
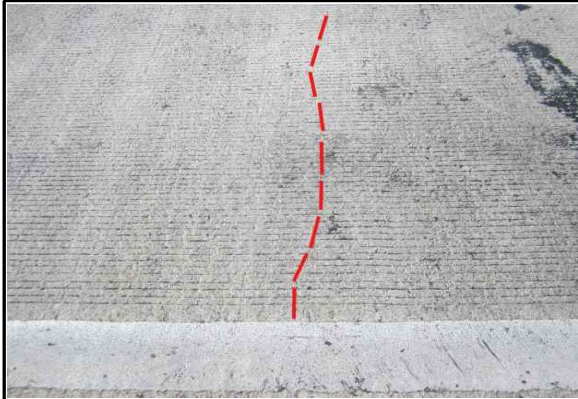
| 전 회 | | 금 회 | |
|---|---|---|---|
| - | S1 교면포장-포장균열<br>(25년 상반기 정기안전점검) | 3 | S1 교면포장-포장균열<br>(25년 하반기 정기안전점검) |

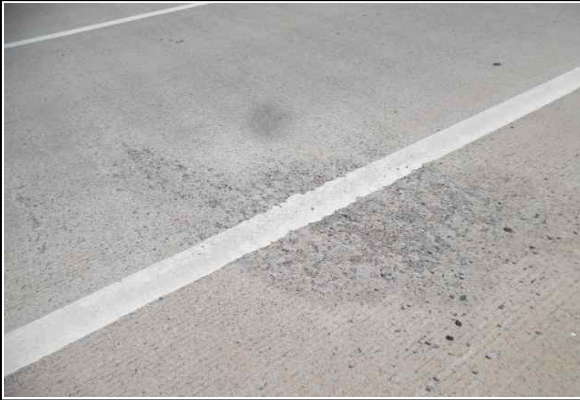
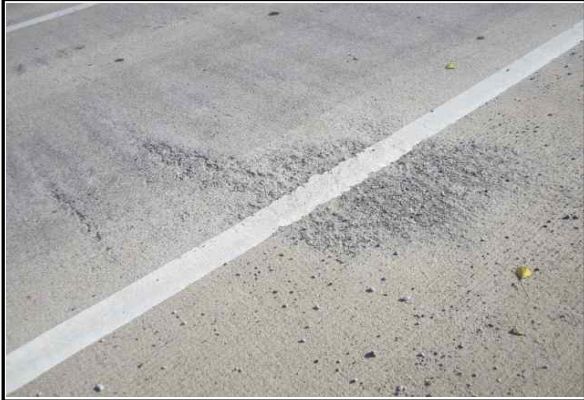
| 전 회 | | 금 회 | |
|---|---|---|---|
| - | S1 교면포장-포장박리<br>(25년 상반기 정기안전점검) | 4 | S1 교면포장-포장박리<br>(25년 하반기 정기안전점검) |

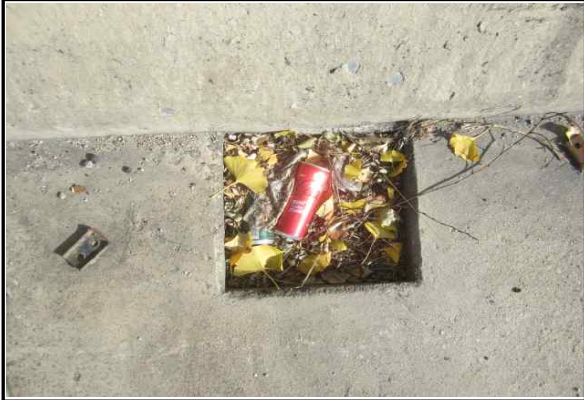
| 부재 | 점검결과 | 발생원인 | 조치<br>필요사항 | 사진<br>번호 |
|---|---|---|---|---|
| 배수시설 | <ul style="list-style-type: none"> <li>배수구 막힘</li> </ul> | <ul style="list-style-type: none"> <li>공용기간 증가에 따른 토사유입</li> </ul> | <ul style="list-style-type: none"> <li>청소</li> </ul> | 5~7 |

| 전 회 | | 금 회 | |
|---|---|---|---|
| - | S1 배수시설-배수구 막힘<br>(25년 상반기 정기안전점검) | 5 | S1 배수시설-배수구 막힘<br>(25년 하반기 정기안전점검) |

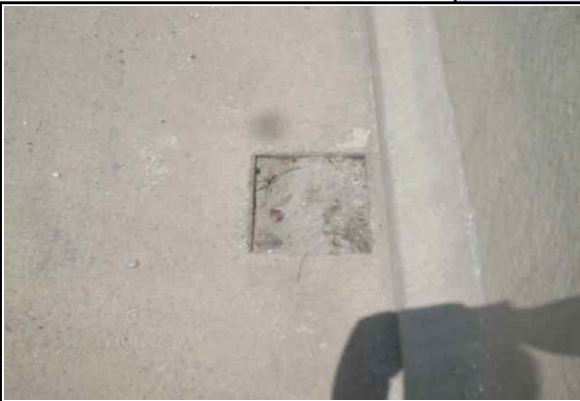
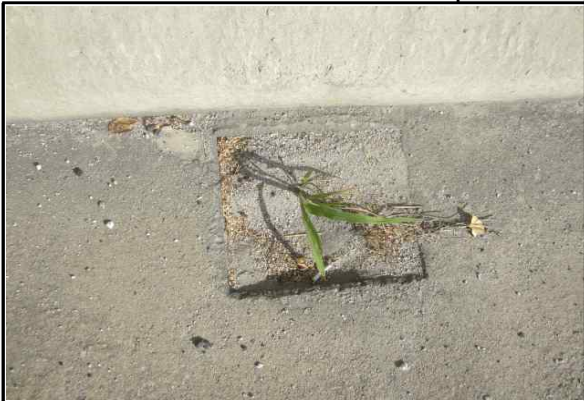
| 전 회 | | 금 회 | |
|---|---|---|---|
| - | S2 배수시설-배수구 막힘<br>(25년 상반기 정기안전점검) | 6 | S2 배수시설-배수구 막힘<br>(25년 하반기 정기안전점검) |

| | <ul style="list-style-type: none"> <li>부재명 : 배수시설</li> <li>손상현황 : 배수구 막힘</li> <li>점검내용 : 손상에 대한 청소 후 재손상 및 추가 손상 발생 여부확인</li> </ul> |

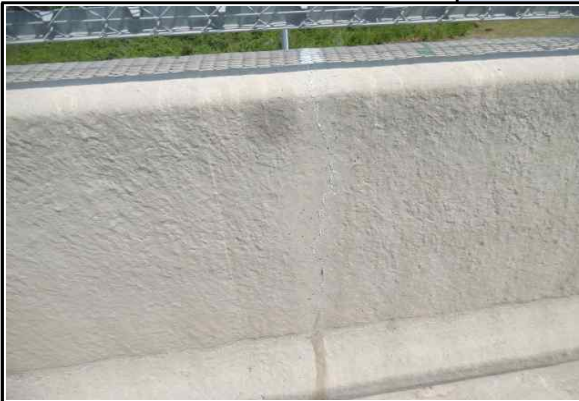
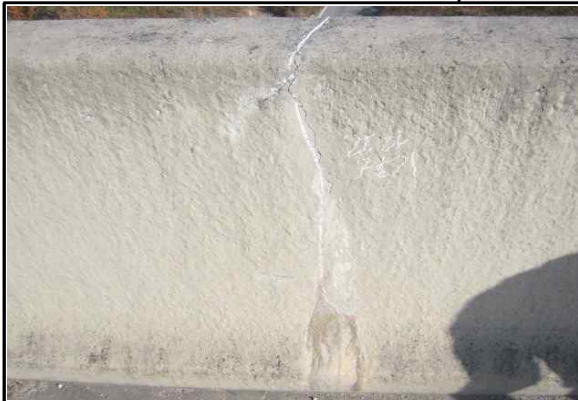
| 부재 | 점검결과 | 발생원인 | 조치<br>필요사항 | 사진<br>번호 |
|---|---|---|---|---|
| 난간 및<br>연석 | <ul style="list-style-type: none"> <li>균열(cw:0.3mm미만)</li> <li>균열부 백테(cw:0.3mm미만)</li> <li>굽힘</li> <li>델리네이트 파손</li> <li>파손</li> </ul> | <ul style="list-style-type: none"> <li>건조수축 및 온도응력</li> <li>손상부 수량유입</li> <li>외부충격</li> <li>외부충격</li> <li>외부충격</li> </ul> | <ul style="list-style-type: none"> <li>하자보수</li> <li>하자보수</li> <li>주의관찰</li> <li>주의관찰</li> <li>단면보수</li> </ul> | 8~13,<br>37,38 |

| 전 회 | | 금 회 | |
|---|---|---|---|
| - | S1 방호울타리-균열부 백태(cw:0.3mm미만)<br>(25년 상반기 정기안전점검) | 9 | S1 방호울타리-균열부 백태(cw:0.3mm미만)<br>(25년 하반기 정기안전점검) |

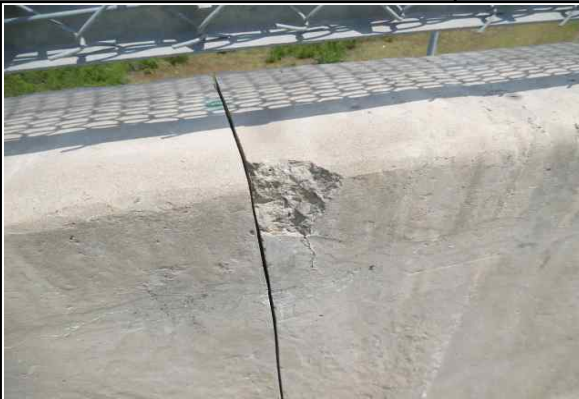
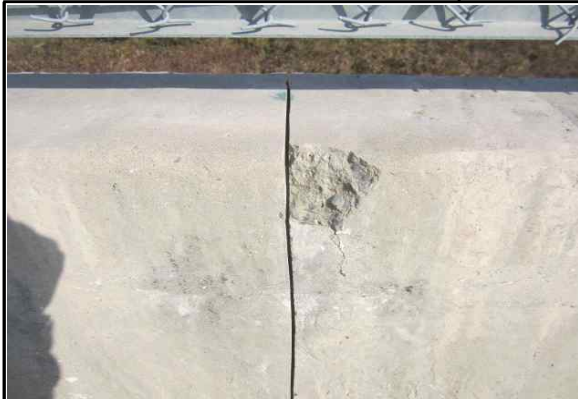
| 전 회 | | 금 회 | |
|---|---|---|---|
| - | S1 방호울타리-파손<br>(25년 상반기 정기안전점검) | 10 | S1 방호울타리-파손<br>(25년 하반기 정기안전점검) |

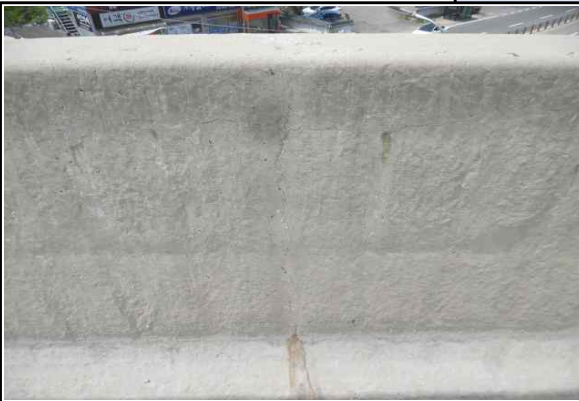
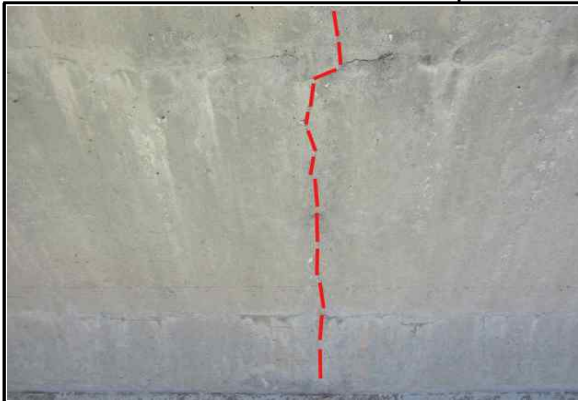
| 전 회 | | 금 회 | |
|---|---|---|---|
| - | S2 방호울타리-균열(cw:0.3mm미만)<br>(25년 상반기 정기안전점검) | 12 | S2 방호울타리-균열(cw:0.3mm미만)<br>(25년 하반기 정기안전점검) |

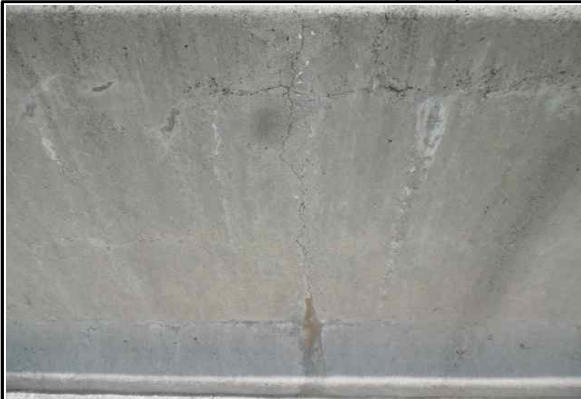
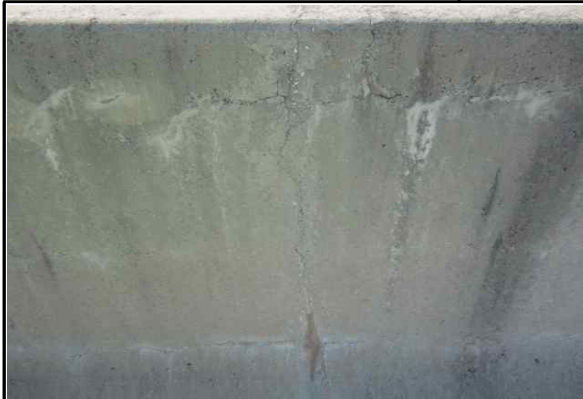
| 전 회 | | 금 회 | |
|---|---|---|---|
| - | S3 방호울타리-균열(cw:0.3mm미만)<br>(25년 상반기 정기안전점검) | 13 | S3 방호울타리-균열(cw:0.3mm미만)<br>(25년 하반기 정기안전점검) |

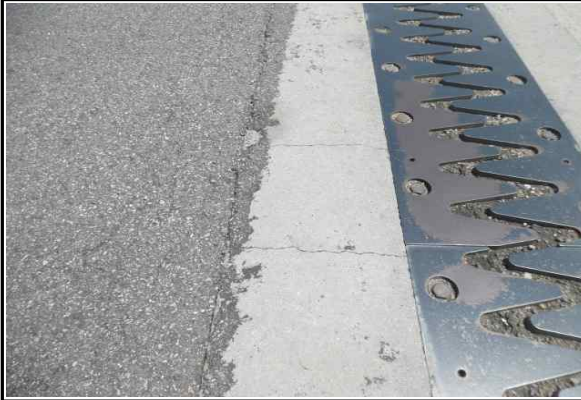
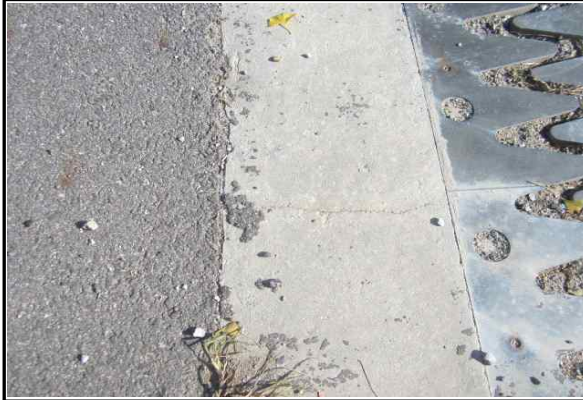
| 부재 | 점검결과 | 발생원인 | 조치<br>필요사항 | 사진<br>번호 |
|---|---|---|---|---|
| 신축이음 | <ul style="list-style-type: none"> <li>유간 토사퇴적</li> <li>후타재 균열(cw:0.3mm미만)</li> <li>차수판 볼트 체결불량</li> <li>하부누수</li> </ul> | <ul style="list-style-type: none"> <li>공용기간 증가에 의한 토사유입</li> <li>건조수축 및 온도응력</li> <li>외부충격, 신축작용 등</li> <li>공용기간 증가에 따른 노후화</li> </ul> | <ul style="list-style-type: none"> <li>청소</li> <li>주의관찰</li> <li>주의관찰</li> <li>주의관찰</li> </ul> | 14~16 |

| 전 회 | | 금 회 | |
|---|---|---|---|
| - | A1 신축이음-후타재 균열(cw:0.3mm미만)<br>(25년 상반기 정기안전점검) | 14 | A1 신축이음-후타재 균열(cw:0.3mm미만)<br>(25년 하반기 정기안전점검) |

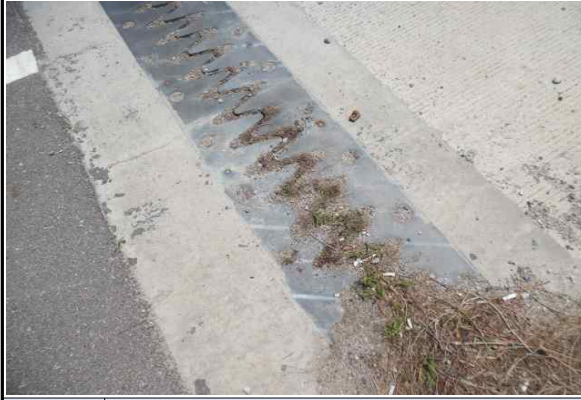
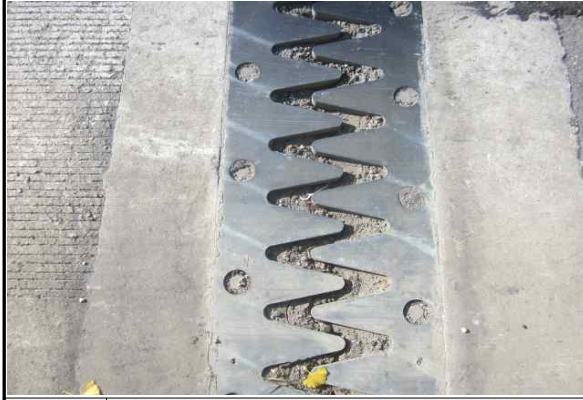
| 전 회 | | 금 회 | |
|---|---|---|---|
| - | A1 신축이음-유간 토사퇴적<br>(25년 상반기 정기안전점검) | 15 | A1 신축이음-유간 토사퇴적<br>(25년 하반기 정기안전점검) |

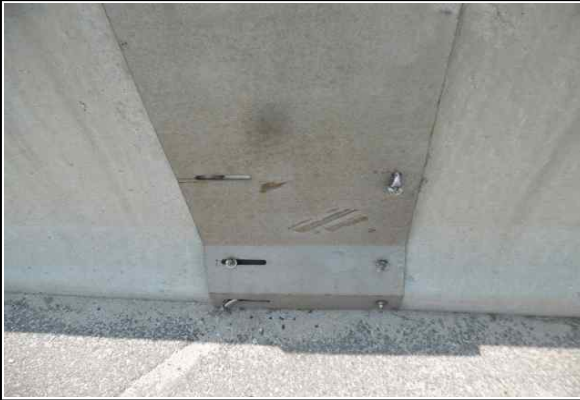
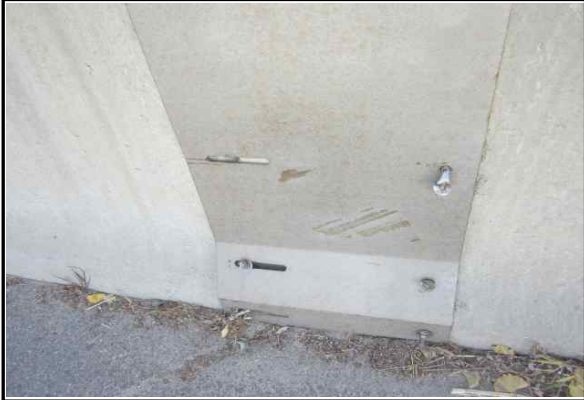
| 전 회 | | 금 회 | |
|---|---|---|---|
| - | A2 신축이음-차수판 볼트 체결불량<br>(25년 상반기 정기안전점검) | 16 | A2 신축이음-차수판 볼트 체결불량<br>(25년 하반기 정기안전점검) |

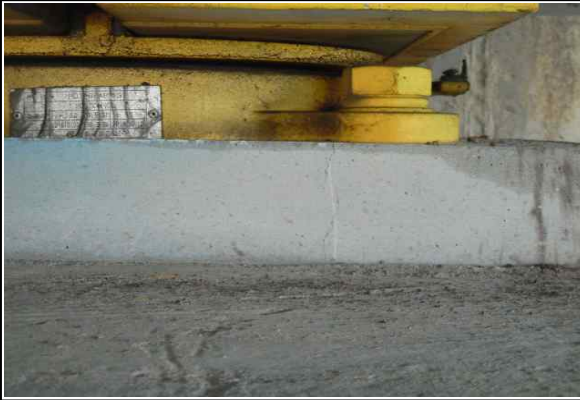
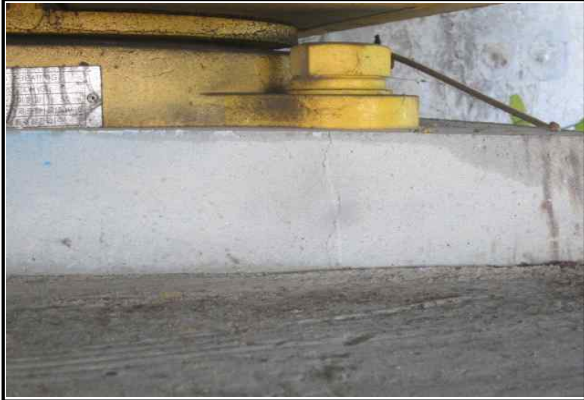
| 부재 | 점검결과 | 발생원인 | 조치<br>필요사항 | 사진<br>번호 |
|---|---|---|---|---|
| 받침장치 | <ul style="list-style-type: none"> <li>받침물탈 균열(cw:0.3mm미만)</li> <li>받침콘크리트 균열(cw:0.3mm미만)</li> </ul> | <ul style="list-style-type: none"> <li>건조수축 및 온도응력</li> <li>건조수축 및 온도응력</li> </ul> | <ul style="list-style-type: none"> <li>하자보수</li> <li>하자보수</li> </ul> | 17 |

| 전 회 | | 금 회 | |
|---|---|---|---|
| - | A1-Sh1 받침몰탈-균열(cw:0.3mm미만)<br>(25년 상반기 정기안전점검) | 17 | A1-Sh1 받침몰탈-균열(cw:0.3mm미만)<br>(25년 하반기 정기안전점검) |

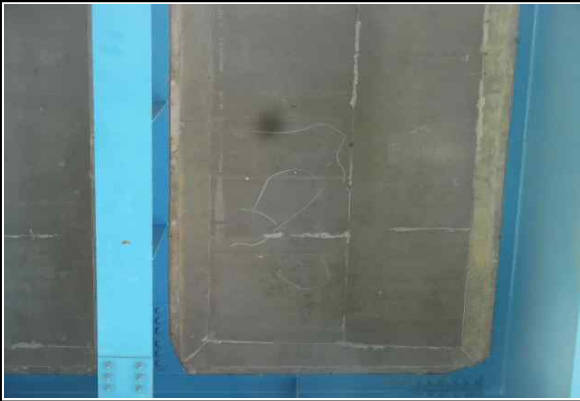
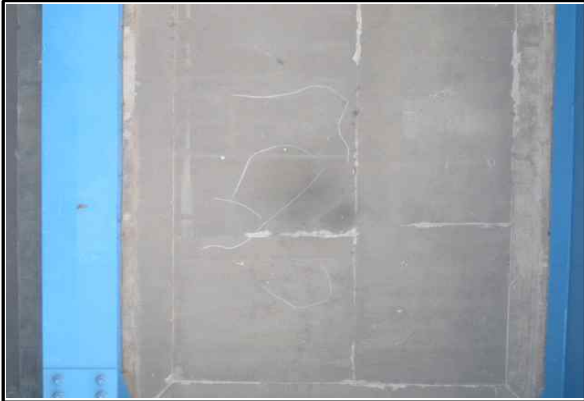
| 부재 | 점검결과 | 발생원인 | 조치<br>필요사항 | 사진<br>번호 |
|---|---|---|---|---|
| 바닥판 | <ul style="list-style-type: none"> <li>균열(cw:0.3mm미만)</li> <li>망상균열(cw:0.3mm미만)</li> <li>재료분리</li> <li>박리</li> </ul> | <ul style="list-style-type: none"> <li>건조수축 및 온도응력</li> <li>건조수축 및 온도응력</li> <li>시공초기 다짐불량</li> <li>손상부 수량유입, 동결융해 등</li> </ul> | <ul style="list-style-type: none"> <li>하자보수</li> <li>하자보수</li> <li>하자보수</li> <li>단면보수</li> </ul> | 18~21 |

| 전 회 | | 금 회 | |
|---|---|---|---|
| - | S2 바닥판하면-망상균열(cw:0.3mm미만)<br>(25년 상반기 정기안전점검) | 18 | S2 바닥판하면-망상균열(cw:0.3mm미만)<br>(25년 하반기 정기안전점검) |

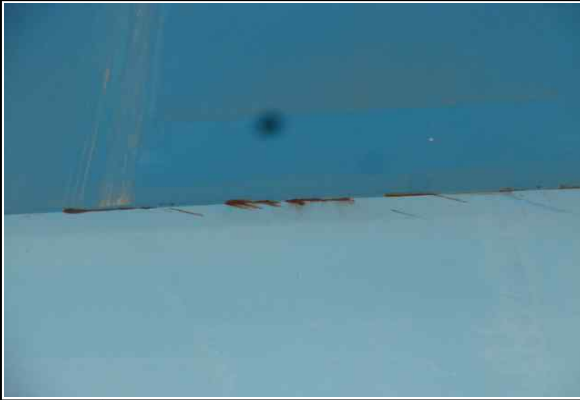
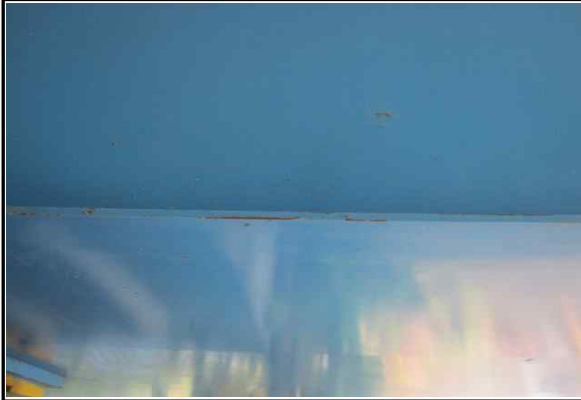
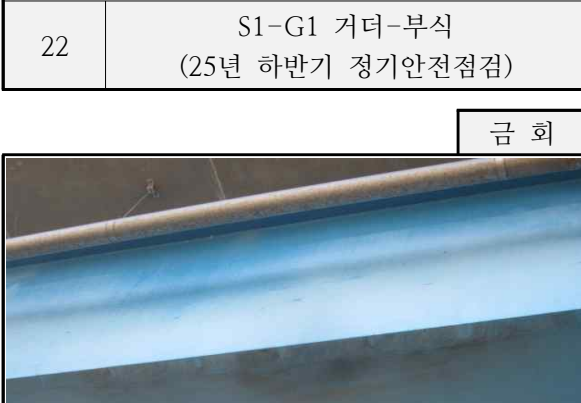
| 부재 | 점검결과 | 발생원인 | 조치<br>필요사항 | 사진<br>번호 |
|---|---|---|---|---|
| 거더 | <ul style="list-style-type: none"> <li>도장박리, 부식</li> <li>도장굵힘</li> <li>표면오염</li> </ul> | <ul style="list-style-type: none"> <li>공용기간 증가, 외기노출 등</li> <li>공용기간 증가, 외기노출 등</li> <li>우수접촉</li> </ul> | <ul style="list-style-type: none"> <li>재도장</li> <li>재도장</li> <li>주의관찰</li> </ul> | 22~24 |

| 전 회 | | 금 회 | |
|---|---|---|--|
| 22 | S1-G1 거더-부식<br>(25년 하반기 정기안전점검) | | |

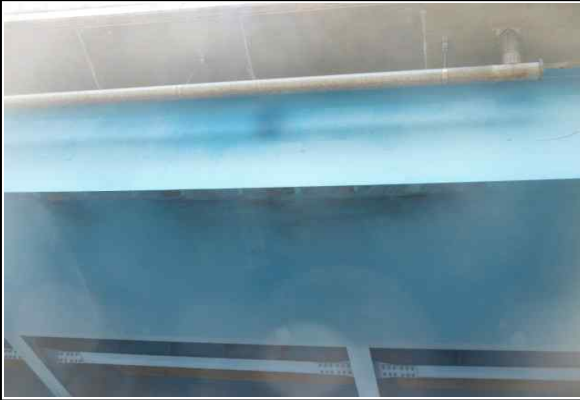
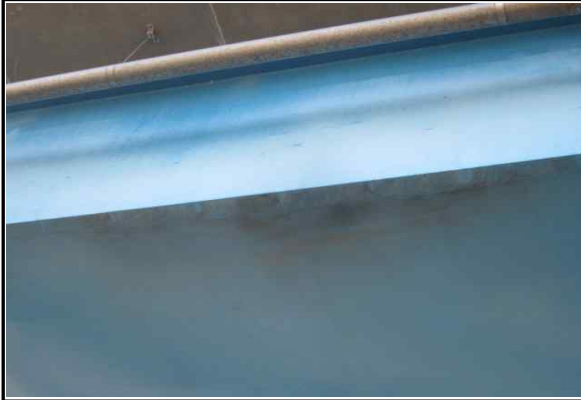
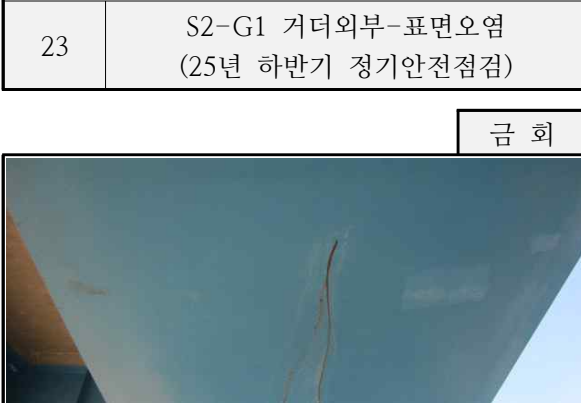
| 전 회 | | 금 회 | |
|---|---|---|--|
| 23 | S2-G1 거더외부-표면오염<br>(25년 하반기 정기안전점검) | | |

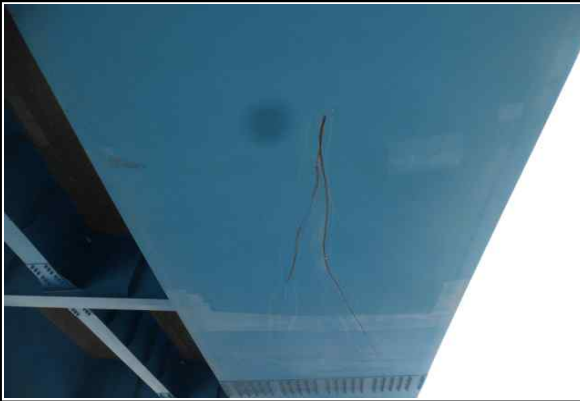
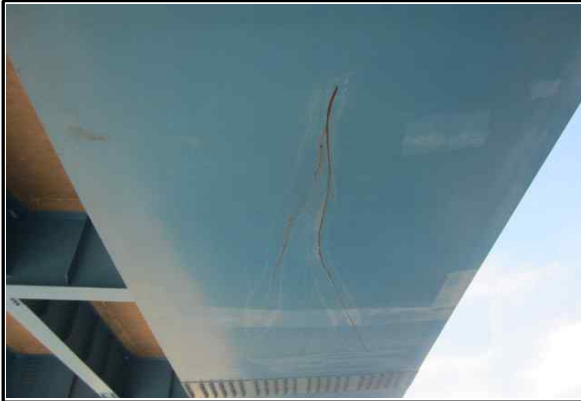
| 전 회 | | 금 회 | |
|---|---|---|--|
| 24 | S3-G1 거더외부-굽힘<br>(25년 하반기 정기안전점검) | | |

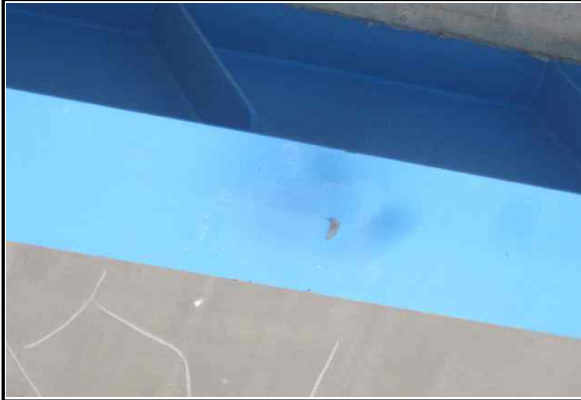
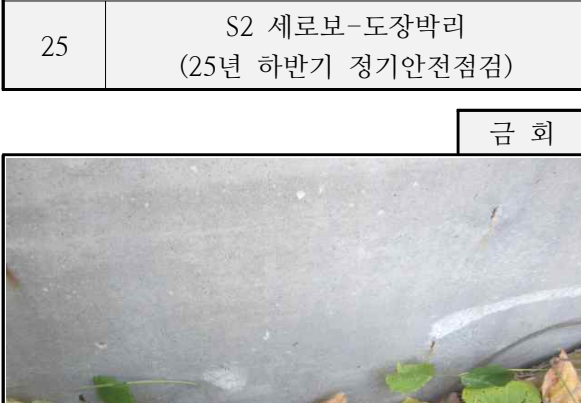
| 부재 | 점검결과 | 발생원인 | 조치<br>필요사항 | 사진<br>번호 |
|---|---|---|---|---|
| 2차부재 | <ul style="list-style-type: none"> <li>도장박리</li> </ul> | <ul style="list-style-type: none"> <li>공용기간 증가, 외기노출 등</li> </ul> | <ul style="list-style-type: none"> <li>재도장</li> </ul> | 25 |

| 전 회 | | 금 회 | |
|---|---|---|--|
| 25 | S2 세로보-도장박리<br>(25년 하반기 정기안전점검) | | |

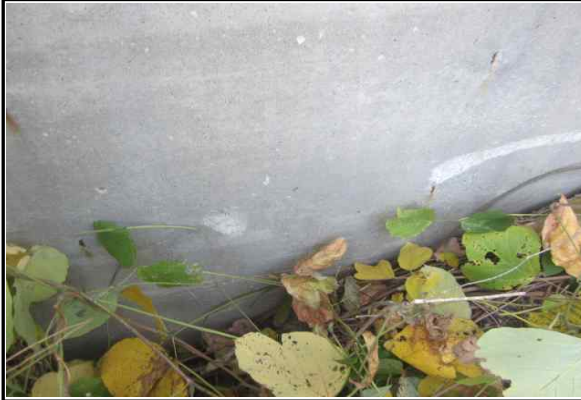
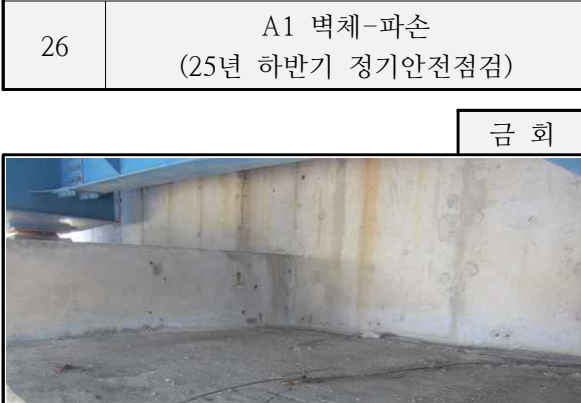
| 부재 | 점검결과 | 발생원인 | 조치<br>필요사항 | 사진<br>번호 |
|---|---|---|---|---|
| 교대 | <ul style="list-style-type: none"> <li>균열(cw:0.3mm미만)</li> <li>균열(cw:0.3mm이상)</li> <li>파손</li> </ul> | <ul style="list-style-type: none"> <li>건조수축 및 온도응력</li> <li>건조수축 및 온도응력</li> <li>외부충격</li> </ul> | <ul style="list-style-type: none"> <li>하자보수</li> <li>하자보수</li> <li>주의관찰</li> </ul> | 26~29 |

| 전 회 | | 금 회 | |
|---|---|---|--|
| 26 | A1 벽체-파손<br>(25년 하반기 정기안전점검) | | |

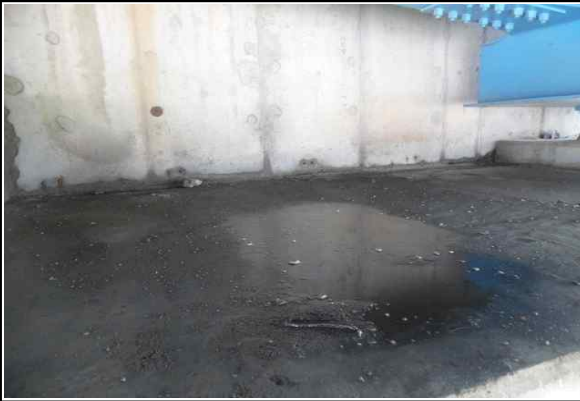
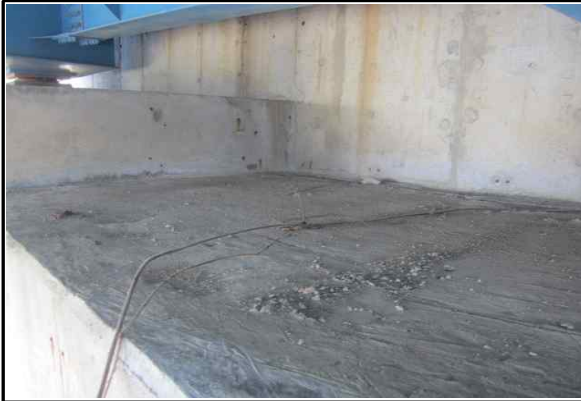
| 전 회 | | 금 회 | |
|---|---|---|--|
| - | A1 교대-채수<br>(25년 상반기 정기안전점검) | | |
| 27 | A1 교대-상태양호<br>(25년 하반기 정기안전점검) | | |

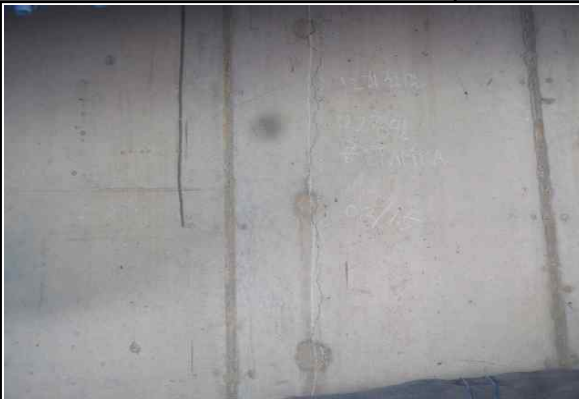
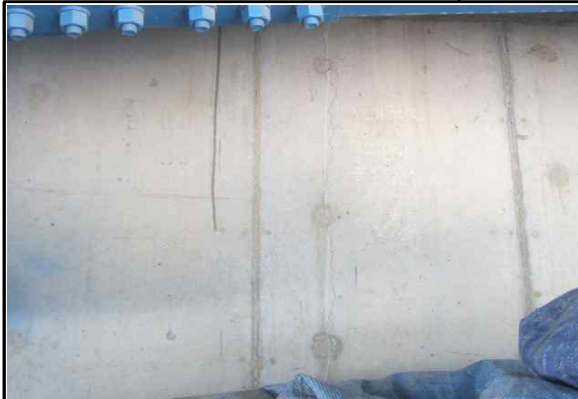
| 전 회 | | 금 회 | |
|---|---|---|---|
| - | A2 홍벽-균열(cw:0.3mm미만)<br>(25년 상반기 정기안전점검) | 28 | A2 홍벽-균열(cw:0.3mm미만)<br>(25년 하반기 정기안전점검) |

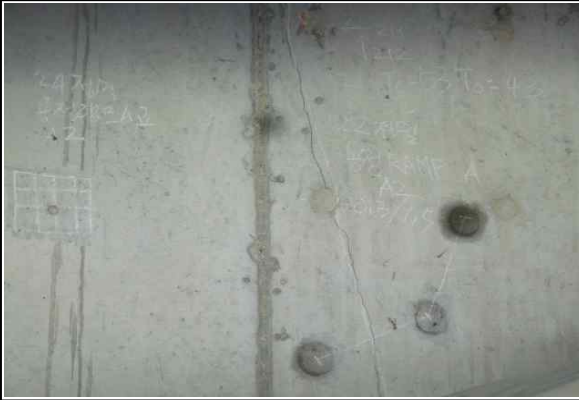
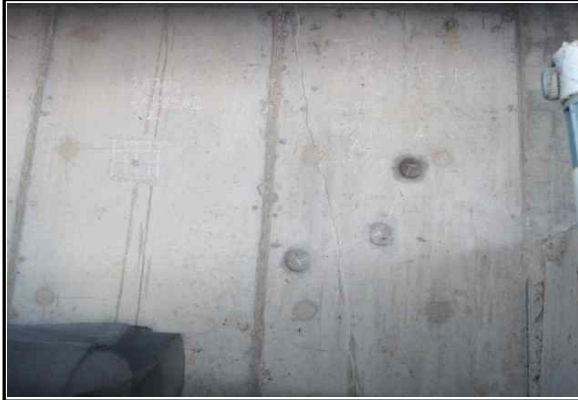
| 전 회 | | 금 회 | |
|---|---|---|---|
| - | A2 홍벽-균열(cw:0.3mm이상)<br>(25년 상반기 정기안전점검) | 29 | A2 홍벽-균열(cw:0.3mm이상)<br>(25년 하반기 정기안전점검) |

| | <ul style="list-style-type: none"> <li>부재명 : 교대 흥벽</li> <li>손상현황 : 균열(cw:0.3mm이상)</li> <li>점검내용 : 손상에 대한 보수(하자) 후 재손상 및 추가 손상 발생 여부확인</li> </ul> |

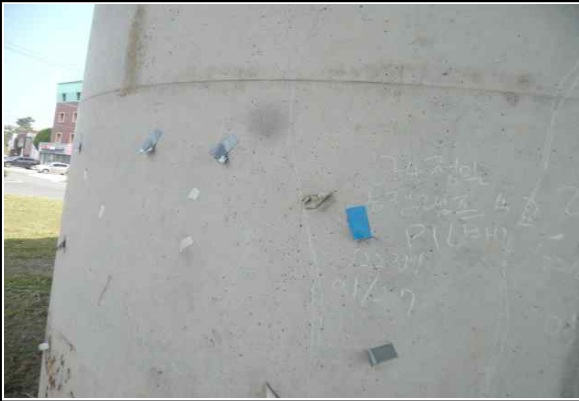
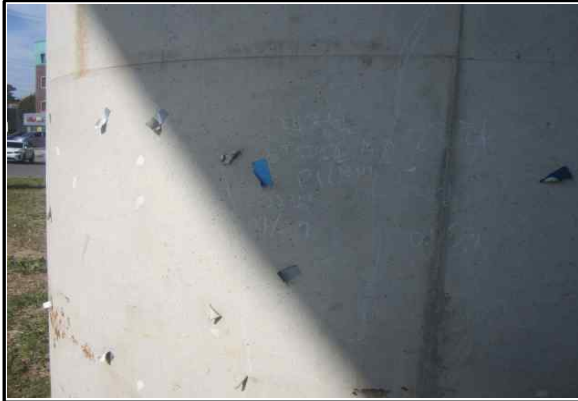
| 부재 | 점검결과 | 발생원인 | 조치<br>필요사항 | 사진<br>번호 |
|---|---|---|---|---|
| 교각 | <ul style="list-style-type: none"> <li>균열(cw:0.3mm미만)</li> <li>망상균열(cw:0.3mm미만)</li> <li>파손</li> </ul> | <ul style="list-style-type: none"> <li>건조수축 및 온도응력</li> <li>건조수축 및 온도응력</li> <li>시공초기 외부충격</li> </ul> | <ul style="list-style-type: none"> <li>하자보수</li> <li>하자보수</li> <li>주의관찰</li> </ul> | 30~32 |

| 전 회 | | 금 회 | |
|---|---|---|---|
| - | P1 기둥-균열(cw:0.3mm미만)<br>(25년 상반기 정기안전점검) | 30 | P1 기둥-균열(cw:0.3mm미만)<br>(25년 하반기 정기안전점검) |

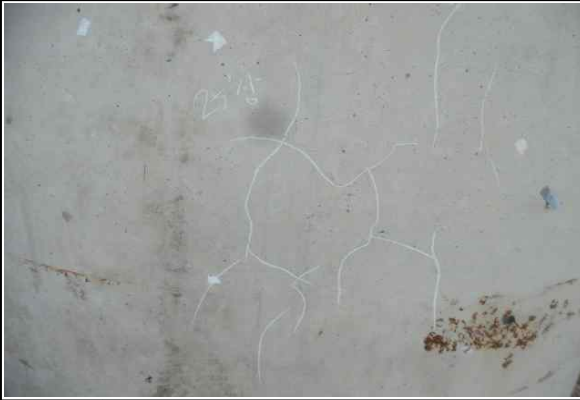
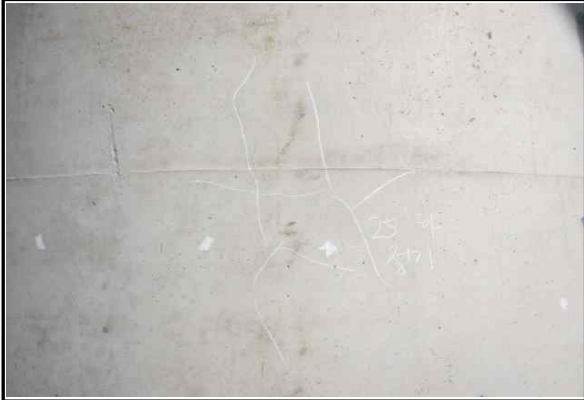
| 전 회 | | 금 회 | |
|---|---|---|---|
| | P1 기둥-망상균열(cw:0.3mm미만)<br>(25년 상반기 정기안전점검) | | P1 기둥-망상균열(cw:0.3mm미만)<br>(25년 하반기 정기안전점검) |

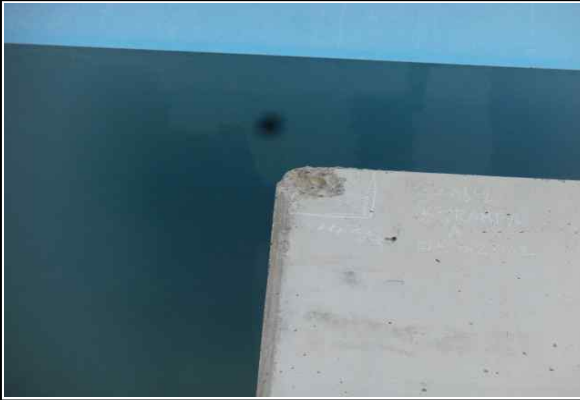
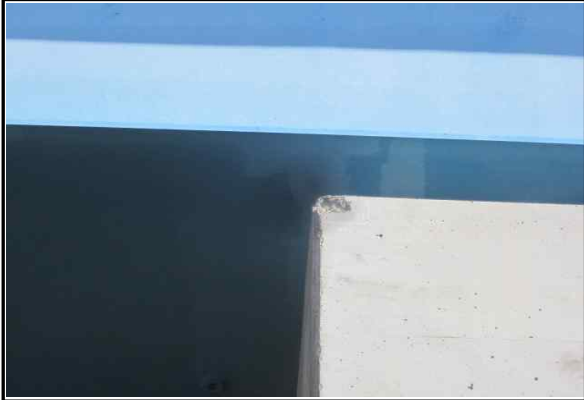
| 전 회 | | 금 회 | |
|---|---|---|---|
| | P1 코핑-파손<br>(25년 상반기 정기안전점검) | | P1 코핑-파손<br>(25년 하반기 정기안전점검) |

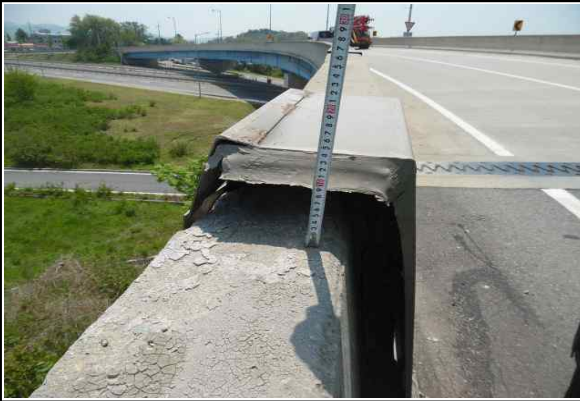
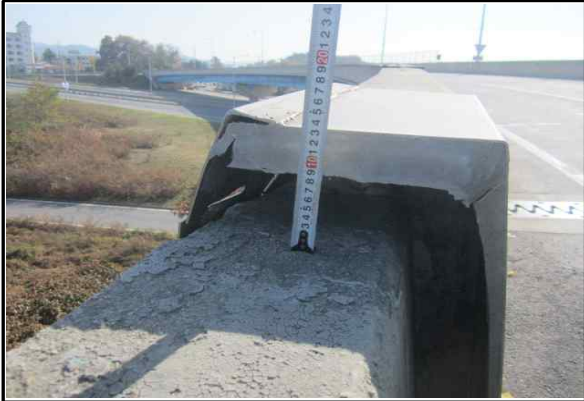
| 부재 | 점검결과 | 발생원인 | 조치<br>필요사항 | 사진<br>번호 |
|---|---|---|---|---|
| 옹벽 | <ul style="list-style-type: none"> <li>시점부 옹벽 침하 및 전도</li> </ul> | <ul style="list-style-type: none"> <li>기초지반 지지력부족, 자중침하 등</li> </ul> | <ul style="list-style-type: none"> <li>주의관찰</li> </ul> | 33~35 |

| 전 회 | | 금 회 | |
|---|---|---|---|
| | 시점 접속부 옹벽-침하<br>(25년 상반기 정기안전점검) | | 시점 접속부 옹벽-침하<br>(25년 하반기 정기안전점검) |

시점부 옹벽에서 조사된 침하 및 전도는 초기 지반지지력의 부족, 자중에 의한 침하 등의 원인으로 발생한 손상으로 추정되며, 현재 앵커보강을 완료하여 지속적인 관찰을 통한 손상의 상태변화를 비교 중에 있는 것으로 확인되었다. 기 점검과 비교 시 손상의 상태변화는 없는 것으로 검토되었으며, 주기적인 점검을 통한 관리가 필요할 것으로 판단된다.

| | <ul style="list-style-type: none"> <li>부재명 : 접속부 옹벽</li> <li>손상현황 : 침하 및 전도</li> <li>점검내용 : 손상에 지속적인 관찰을 통한 상태변화 확인</li> </ul> |

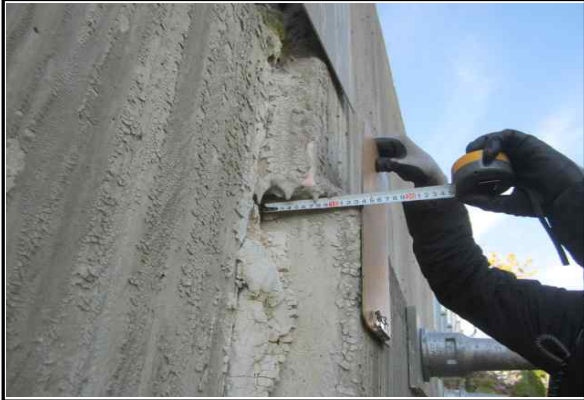
| 전 회 | | 금 회 | |
|---|---|---|---|
| | 시점 접속부 용벽-전도<br>(25년 상반기 정기안전점검) | | 시점 접속부 용벽-전도<br>(25년 하반기 정기안전점검) |

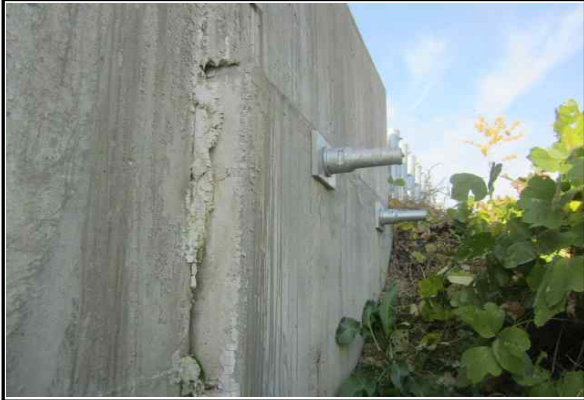
| 전 회 | | 금 회 | |
|---|---|---|---|
| | 시점부용벽 앵커보강 상태<br>(25년 상반기 정기안전점검) | | 시점부용벽 앵커보강 상태<br>(25년 하반기 정기안전점검) |

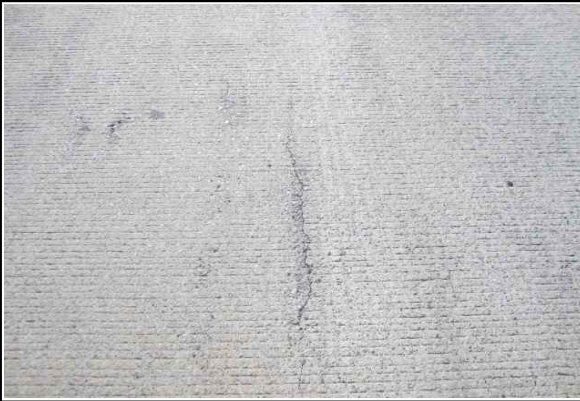
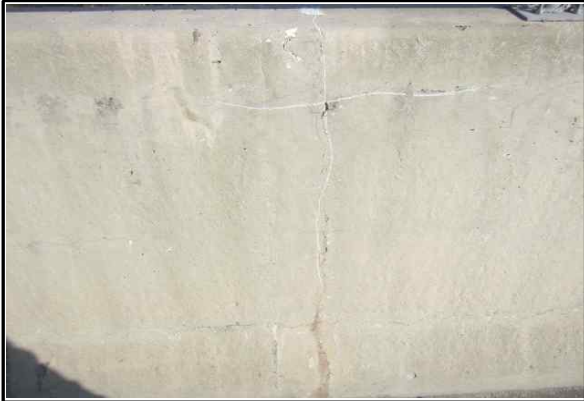
| 전 회 | | 금 회 | |
|---|---|---|---|
| | S3 교면포장-포장균열<br>(25년 하반기 정기안전점검) | | S2 방호울타리-균열(cw:0.3mm미만)<br>(25년 하반기 정기안전점검) |
