# 제9장 서촌교

## 9.1 시설물 현황

| 시설물명 | 서촌교 | | | 시설물 번호 | BR2019-0000371 |

## 9.2.2 점검결과

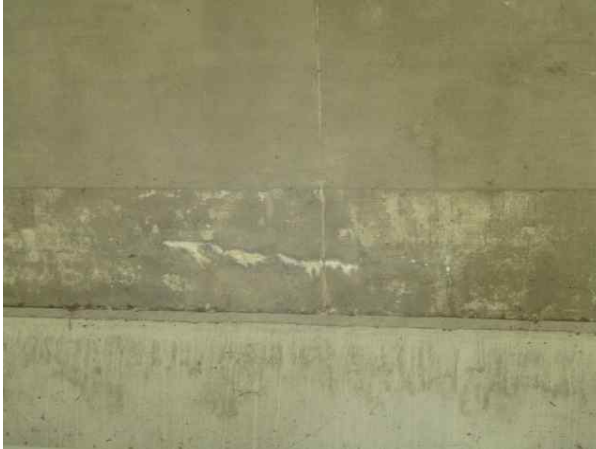
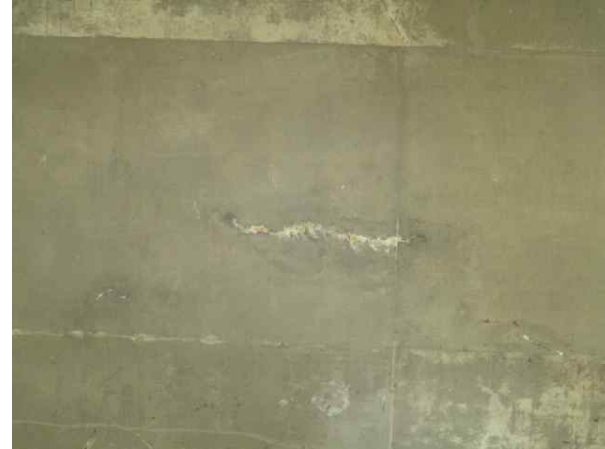
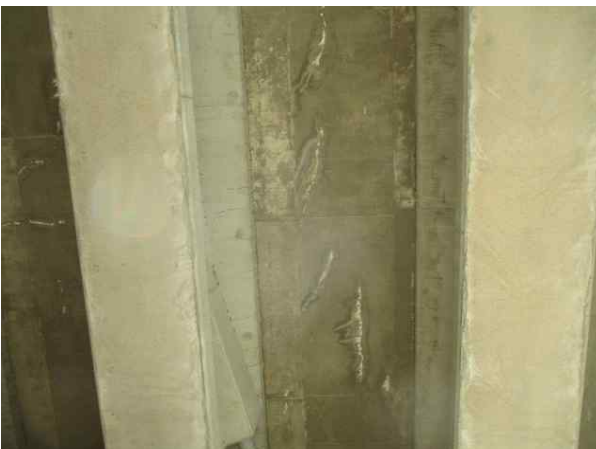
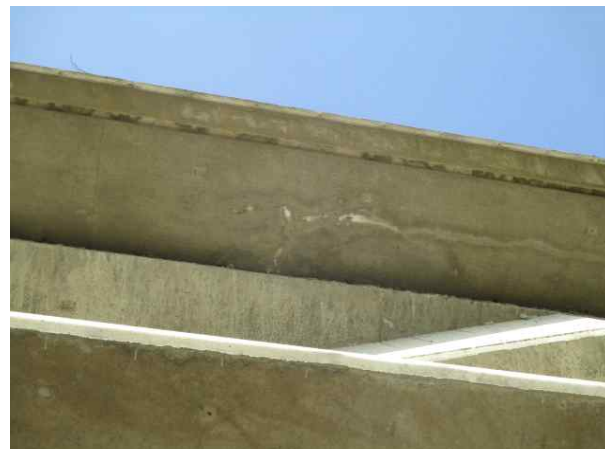
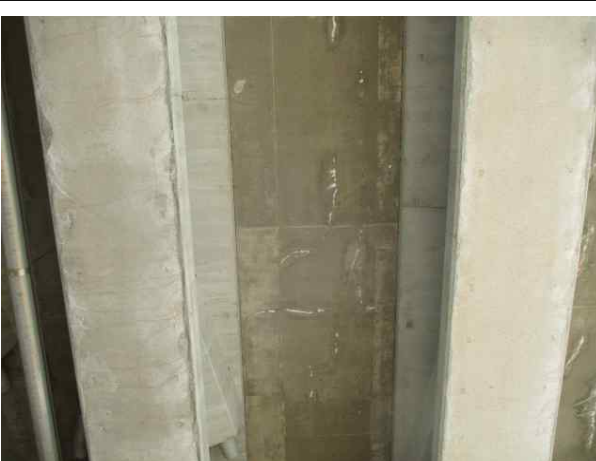
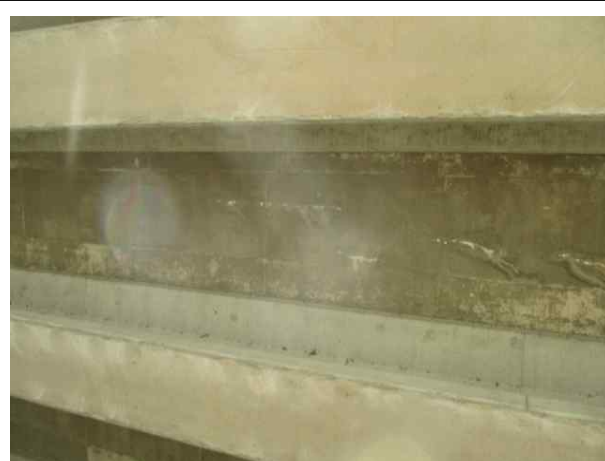
| No. | 부재 | 점검내용 | 발생원인 | 조치<br>필요사항 | 사진<br>번호 |
|---|---|---|---|---|---|
| 2 | 바닥판 | • 균열부 백태(cw:0.3mm미만)<br>• 박락 | - 손상부 수량유입<br>- 동결융해 반복 | - 하자보수<br>- 단면보수 | 1~7 |

| 1 바닥판하면 균열부 백태(cw:0.3mm미만) | 2 바닥판하면 균열부 백태(cw:0.3mm미만) |
| 3 바닥판하면 균열부 백태(cw:0.3mm미만) | 4 바닥판하면 균열부 백태(cw:0.3mm미만) |
| 5 바닥판하면 균열부 백태(cw:0.3mm미만) | 6 바닥판하면 균열부 백태(cw:0.3mm미만) |

| | <ul style="list-style-type: none"> <li>부재명 : 바닥판하면</li> <li>손상현황 : 균열부 백태(cw:0.3mm미만)</li> <li>점검내용 : 손상에 대한 보수(하자) 후 재손상 및 추가 손상 발생여부 확인</li> </ul> |

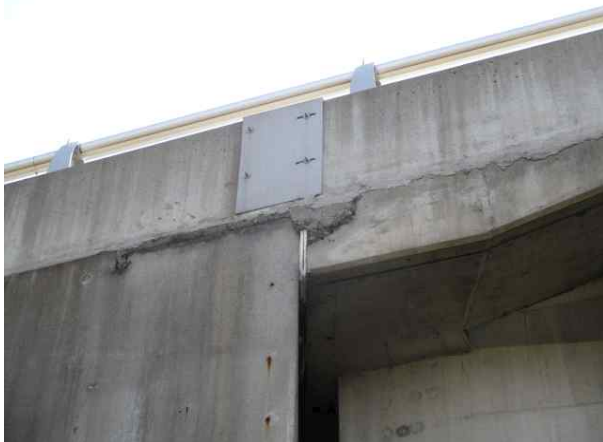
| 7 바닥판하면 박락 | 8 교대 실런트 갈라짐 |

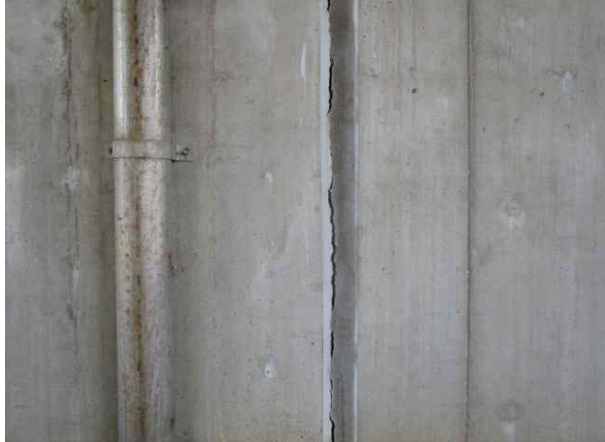
| No. | 부재 | 점검내용 | 발생원인 | 조치<br>필요사항 | 사진<br>번호 |
|---|---|---|---|---|---|
| 4 | 교대 | • 실런트 갈라짐<br>• 균열(cw:0.3mm미만)<br>• 굽힘<br>• 표면오염 | - 공용기간 증가<br>- 건조수축 및 온도응력<br>- 외부충격<br>- 신축이음 하부누수 | - 실런트 재설치<br>- 하자보수<br>- 주의관찰<br>- 주의관찰 | 8~12 |

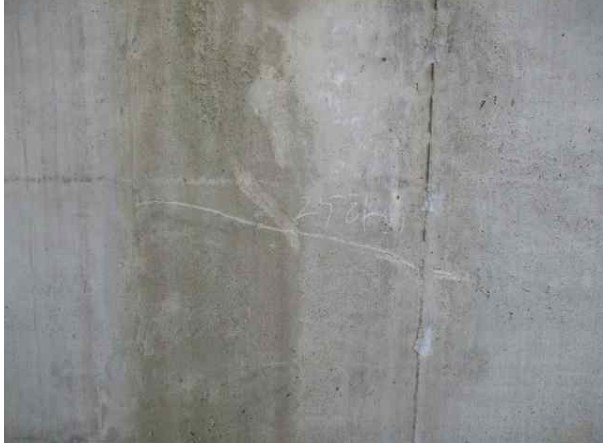
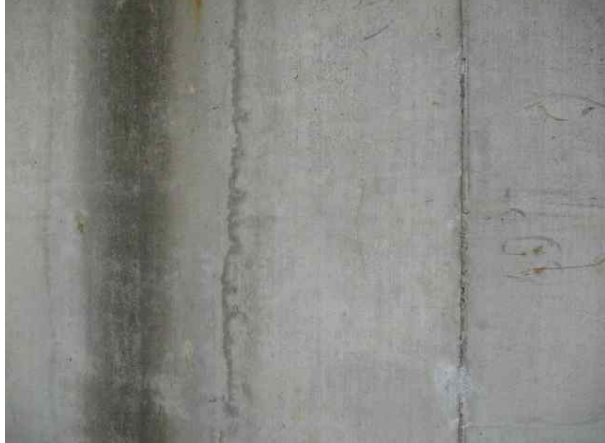
| 9 교대 균열(cw:0.3mm미만) | 10 교대 균열(cw:0.3mm미만) |

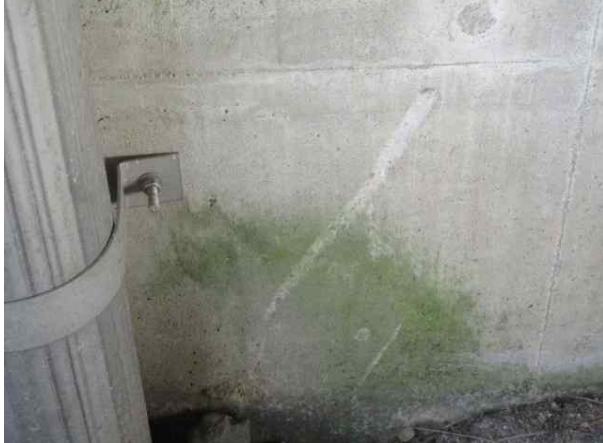
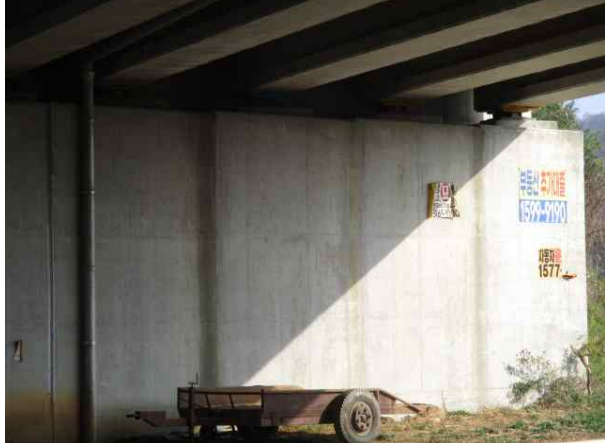
| 11 교대 굽힘 | 12 교대 표면오염 |

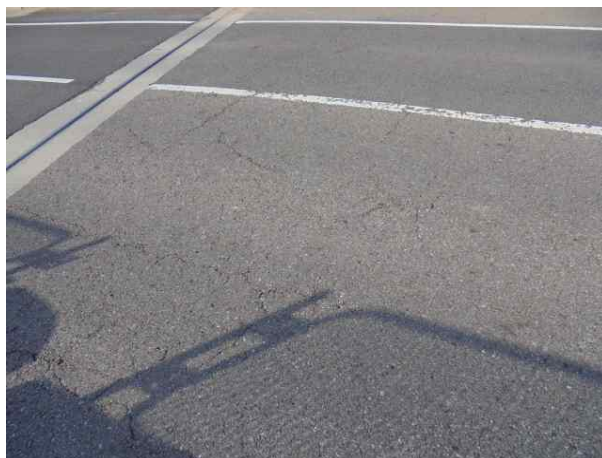
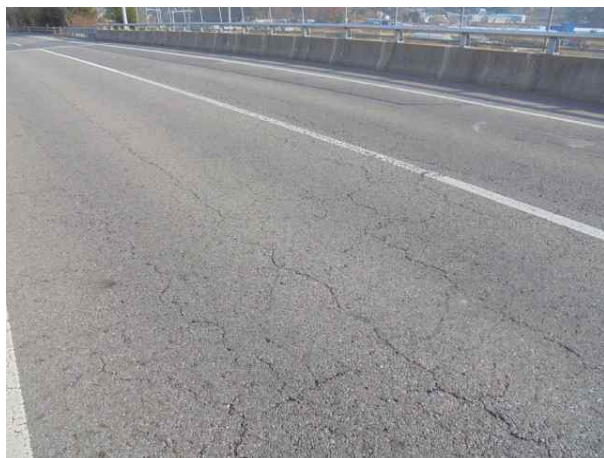
| No. | 부재 | 점검내용 | 발생원인 | 조치<br>필요사항 | 사진<br>번호 |
|---|---|---|---|---|---|
| 6 | 교면포장 | • 포장 망상균열 | - 공용기간 증가, 차량반복하중 등 | - 재포장 | 13,14 |

| 13 | 교면포장 포장 망상균열 | 14 | 교면포장 포장 망상균열 |

| | <ul style="list-style-type: none"> <li>부재명 : 교면포장</li> <li>손상현황 : 포장 망상균열</li> <li>점검내용 : 손상에 대한 지속적인 관찰을 통한 손상확대 여부확인</li> </ul> |

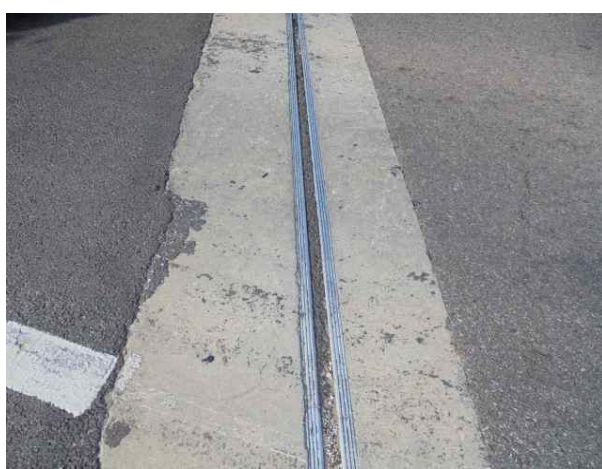
| No. | 부재 | 점검내용 | 발생원인 | 조치<br>필요사항 | 사진<br>번호 |
|---|---|---|---|---|---|
| 7 | 신축이음 | • 유간 토사퇴적<br>• 하부누수 | - 공용기간 증가에 따른 토사유입<br>- 공용기간 증가에 따른 노후화 | - 청소<br>- 주의관찰 | 15 |

| 15 | 신축이음 유간 토사퇴적 | 16 | 배수시설 배수구 막힘 |

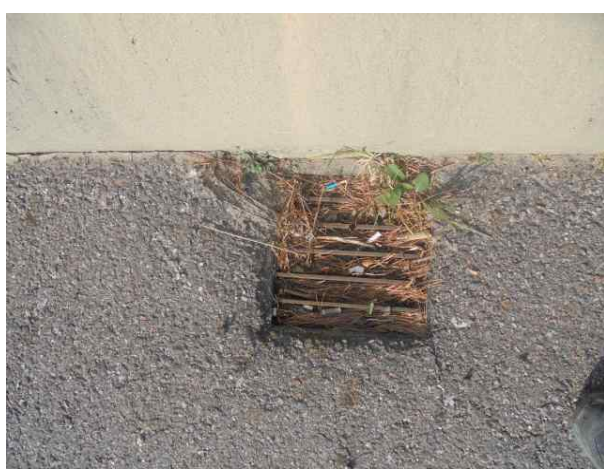
| No. | 부재 | 점검내용 | 발생원인 | 조치<br>필요사항 | 사진<br>번호 |
|---|---|---|---|---|---|
| 9 | 배수시설 | • 배수구 막힘 | - 공용기간 증가에 따른 토사유입 | - 청소 | 16 |

| | <ul style="list-style-type: none"> <li>부재명 : 배수시설</li> <li>손상현황 : 배수구 막힘</li> <li>점검내용 : 손상에 대한 청소 후 재손상 및 추가 손상 발생여부 확인</li> </ul> |

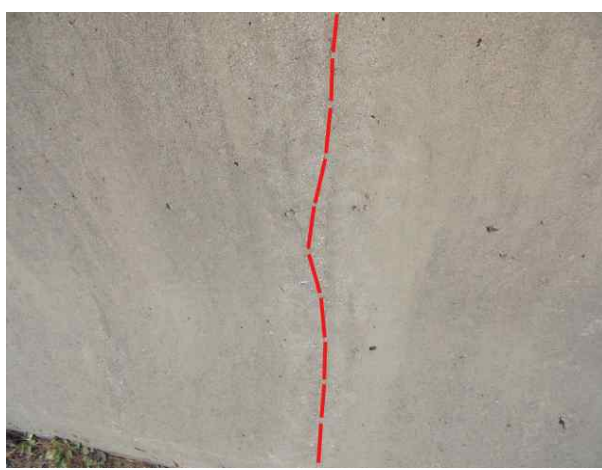
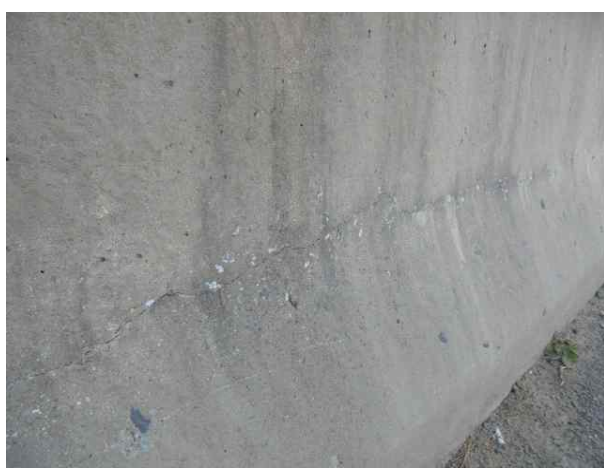
| No. | 부재 | 점검내용 | 발생원인 | 조치<br>필요사항 | 사진<br>번호 |
|---|---|---|---|---|---|
| 10 | 난간 및<br>연석 | • 균열(cw:0.3mm미만)<br>• 균열부 백태(cw:0.3mm미만) | - 건조수축 및 온도응력<br>- 손상부 수량유입 | - 하자보수<br>- 하자보수 | 17~19 |

| 17 | 방호벽 균열(cw:0.3mm미만) | 18 | 방호벽 균열(cw:0.3mm미만) |

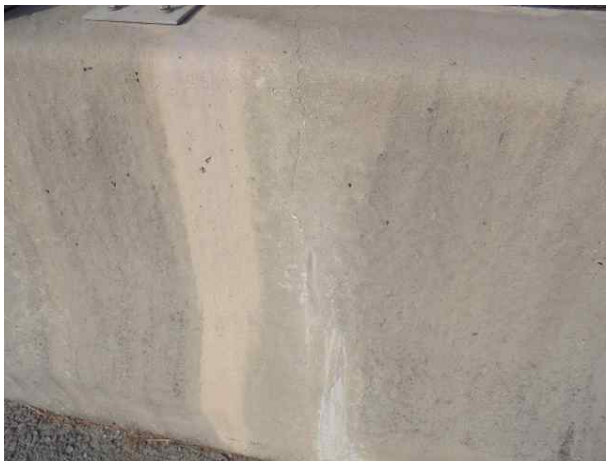
| 19 | 방호벽 균열부 백태(cw:0.3mm미만) | |
