2025년도 경기북부 지중구조물·2종시설물

정 밀 안 전 점 검 용 역

- 중간 보고서 -

한국전력공사 경기북부본부

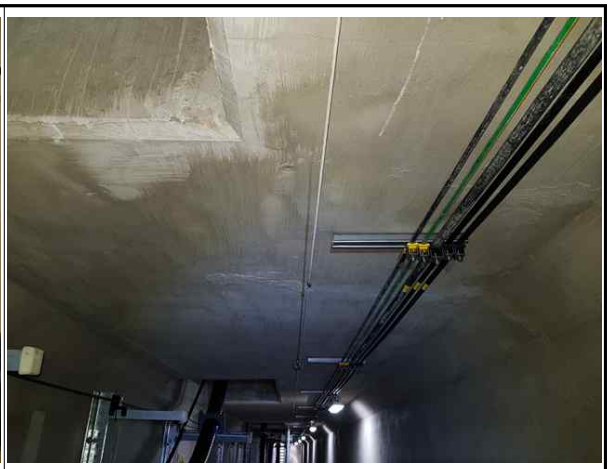
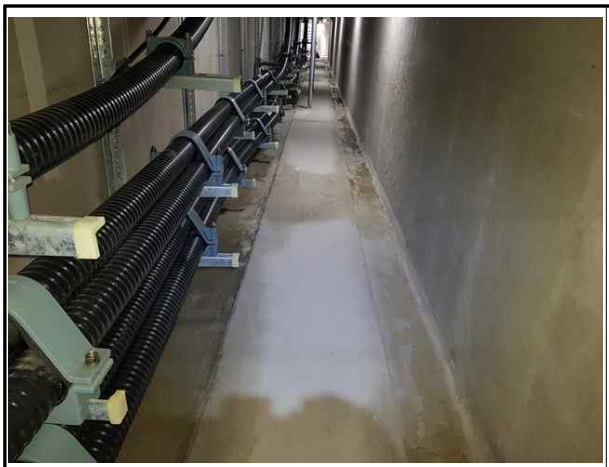
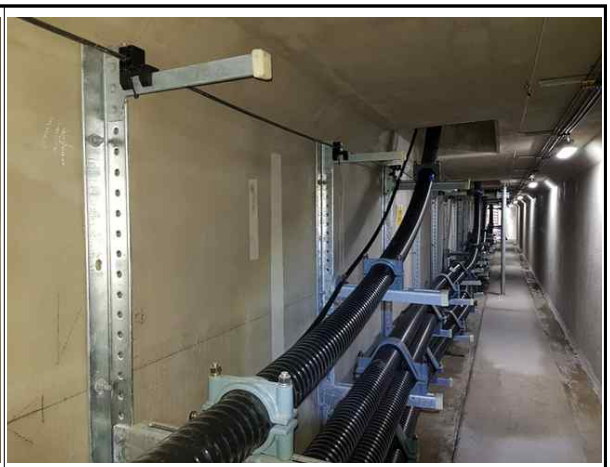
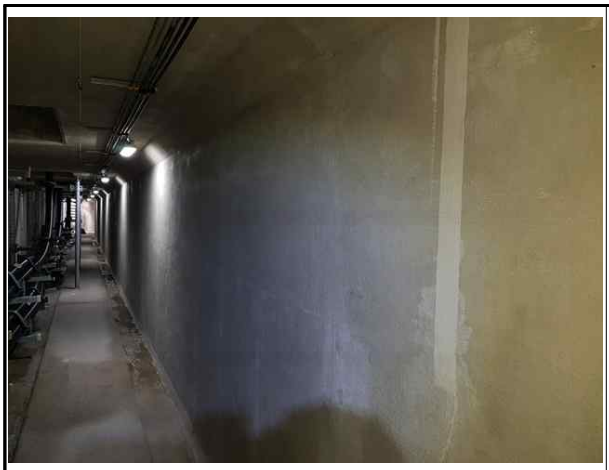
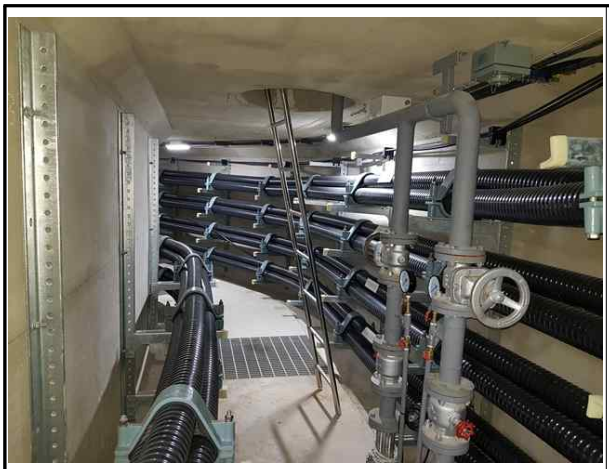
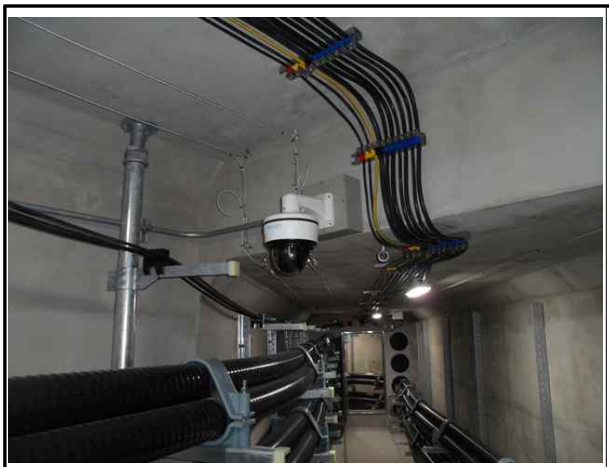
【사진 2.2】 포천인출 전력구 박스구간 손상현황

내용	박스 내부 측점 분할 전경	내용	박스 내부 받침대 상태 양호

내용	박스 내부 지지대 상태 양호	내용	상부 슬래브 상태 양호

내용	바닥부 상태 양호	내용	좌측 벽체 상태 양호

내용	우측 벽체 상태 양호	내용	박스 내부 중간 격벽 상태 양호

내용	박스 내부 상태 양호	내용	박스 내부 기타 부재 상태 양호

내용	박스 내부 기타 부재 상태 양호	내용	박스 내부 기타 부재 상태 양호

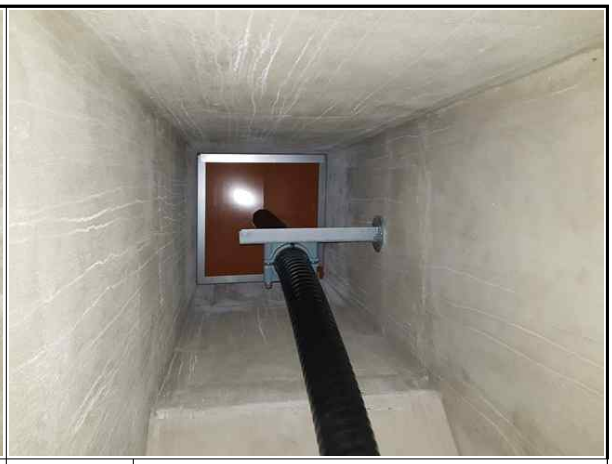
【사진 2.3】 포천인출 전력구 수직구 손상현황

내용	수직구	내용	수직구
	상태 양호		상태 양호

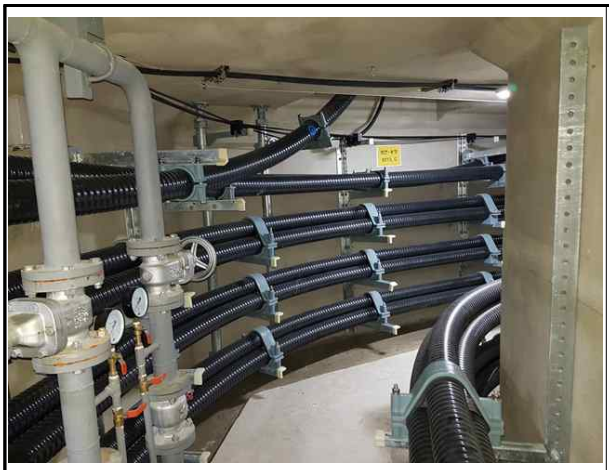
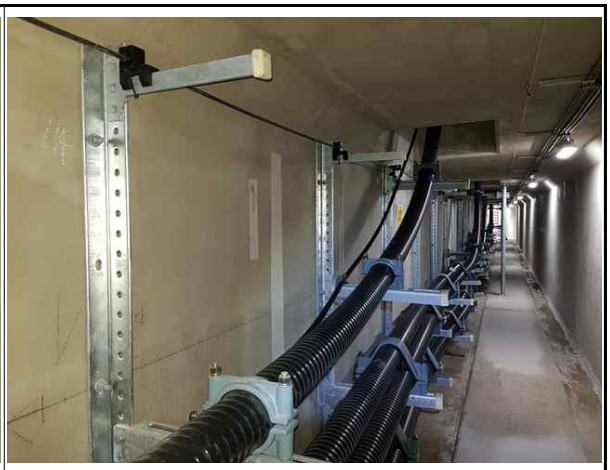
【사진 2.4】 부대설비 현황

부대설비(소방설비,펌프제어반,산소공급기)등은 사용성에 문제가 없는 양호한 상태인 것으로 조사되었다.

내용	지지대 상태양호	내용	받침대 상태양호

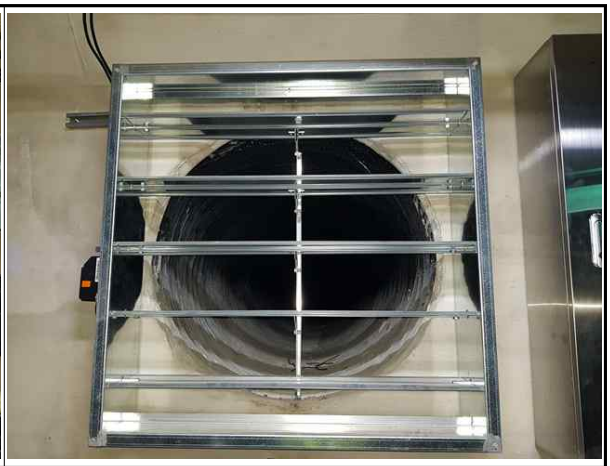
구분	추락방지시설		도로포장		도로부 신축이음부		환기구 등의 덮개		비고
포천인출	해당여부	해당	해당여부	-	해당여부	-	해당여부	해당	
	상태	A	상태	-	상태	-	상태	A	
	1) 추락방지시설은 난간의 손상 및 결함이 없는 양호한 상태로 조사되었다. 2) 환기구 등의 덮개는 결함이 없는 양호한 상태로 조사되었다.

내용	추락방지시설	내용	환기구 덮개

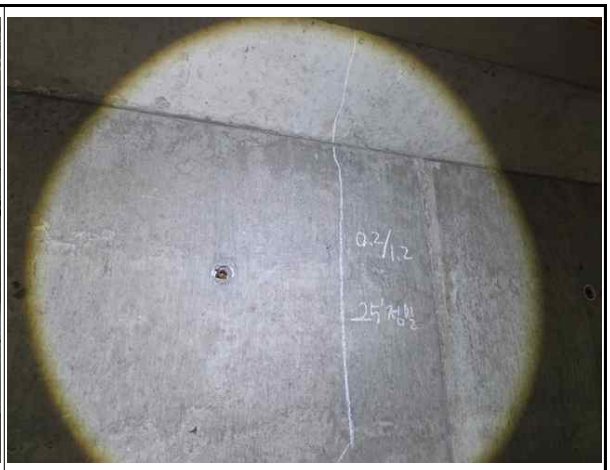
【사진 4.2】 송포일산인출 전력구 박스 구간 손상현황(계속)

내용	상부슬래브 Sta.13m 균열(0.3㎜미만)	내용	우측벽체 Sta.17m 균열(0.3㎜미만)
내용	상부슬래브 Sta.19m 균열(0.3㎜미만)	내용	상부슬래브 Sta.20m 철근노출
내용	좌측벽체 Sta.21m 균열(0.3㎜미만)	내용	좌측벽체 Sta.23m 철근노출

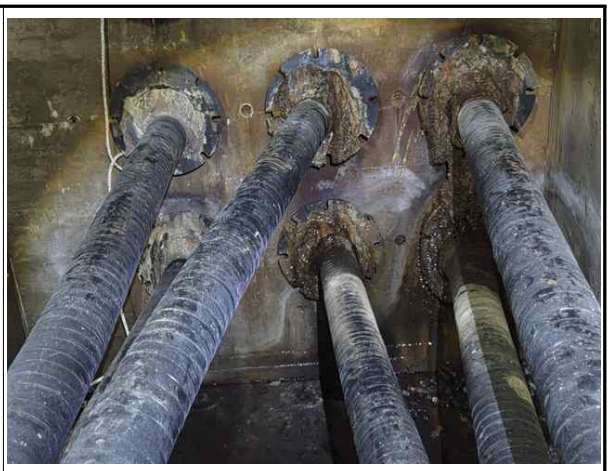
【사진 4.2】 송포일산인출 전력구 박스 구간 손상현황(계속)

내용	상부슬래브 Sta.31m 철근노출

내용	바닥 Sta.31m 체수

내용	종점벽체 Sta.32m 관로구 누수

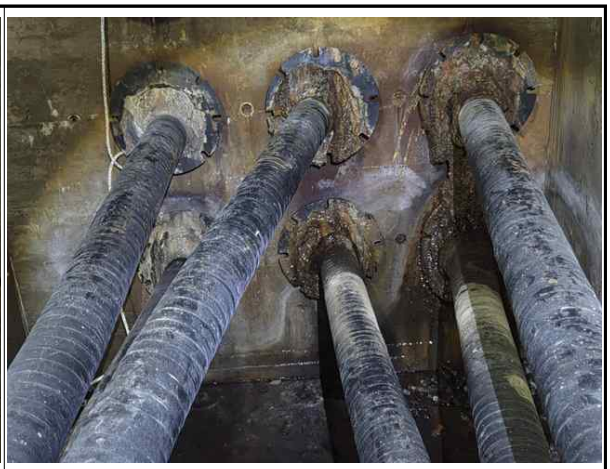
내용	좌측벽체 Sta.31m 균열부 백태

내용	좌측벽체 Sta.24m 철근노출

내용	종점벽체 Sta.32m 관로구 누수

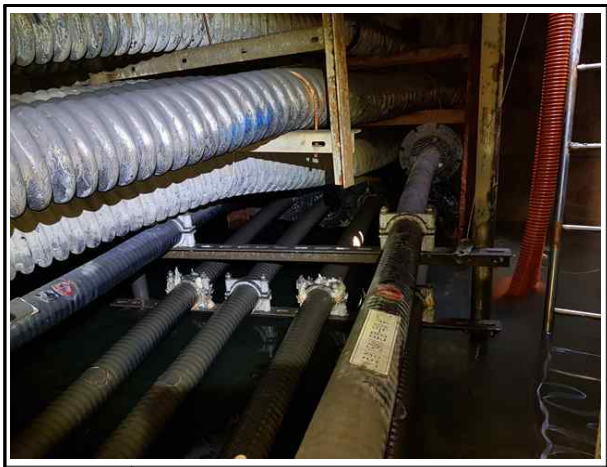
【사진 3.12】 부속 및 부대설비 현황

내용	받침대 상태양호	내용	지지대 상태양호

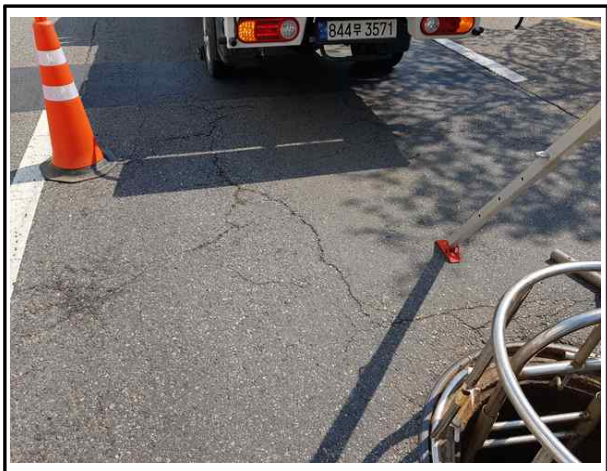
【사진 5.7】 맨홀 외부 주요 손상

금회 정밀안전점검을 통한 맨홀 외부 외관조사결과, 아스콘균열, 안전손잡이 볼트 탈락이 조사되었다.

내용	포장부 아스콘균열	내용	안전손잡이 안전손잡이 볼트 탈락

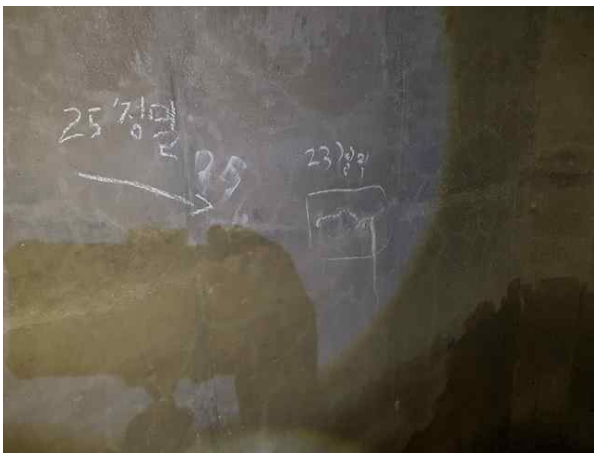
금회 정밀안전점검을 통한 맨홀 내부 외관조사결과, 주요 손상은 맨홀 내의 벽체에서 발생된 균열부백태, 관로구 누수, 백태 등이 조사되었다.

내용	벽체
	균열부백태

내용	벽체
	백태

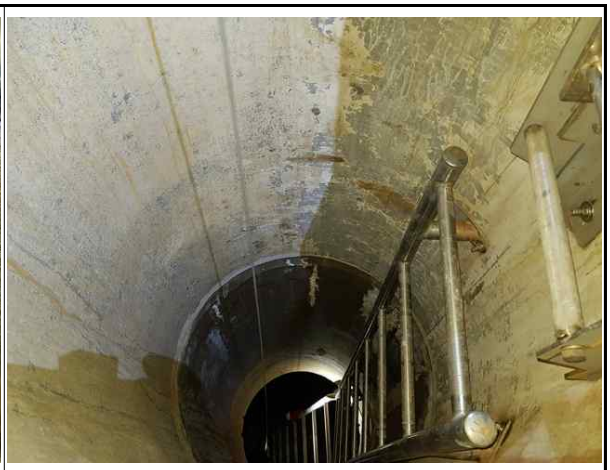
제 5 장 보수보강 및 유지관리 방안 제시

5.1 보수·보강 및 유지관리방안 제시

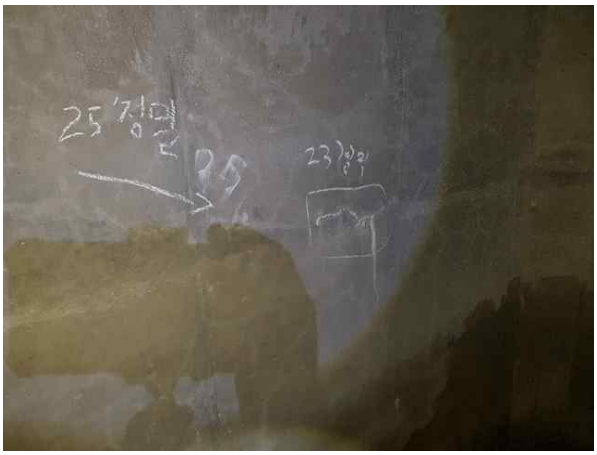
내용	덕이호수 #1
	균열부백태

내용	덕이호수 #1
	관로구누수

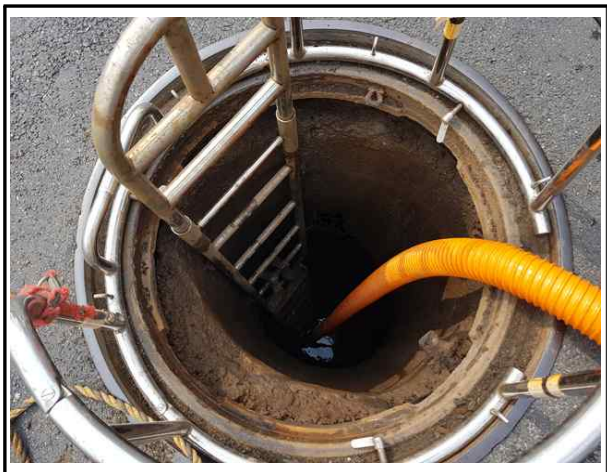
금회 정밀안전점검을 통한 맨홀 외부 외관조사결과, 아스콘 망상균열이 보수되어 주요손상이 없는 양호한 상태로 조사되었다.

내용	안전 사다리 상태양호	내용	포장부 아스콘망상균열 보수

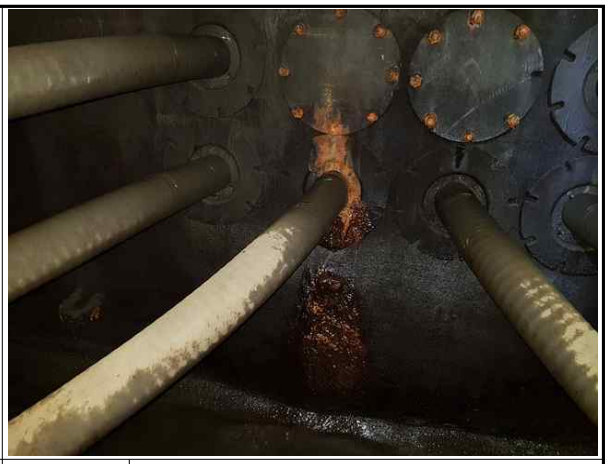
【사진 7.18】 맨홀 내부 주요 손상

내용	벽체부 도장박리

내용	벽체부 관로구 누수 및 백태

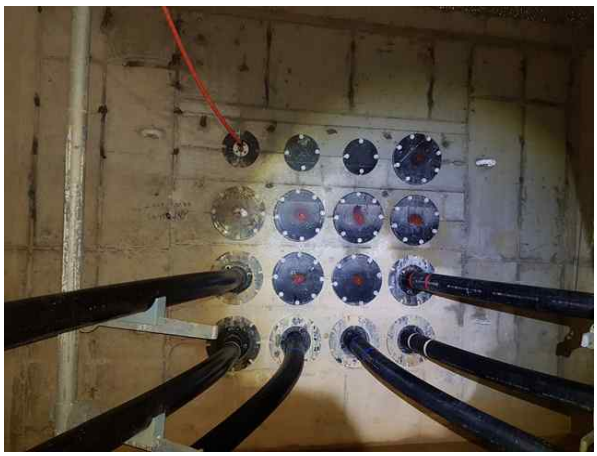
【사진 7.33】 신파주~송포 #9 전경

<table><tr><td colspan="2">  </td><td colspan="2"> </td></tr><tr><td>내용</td><td>좌측 벽체 전경</td><td>내용</td><td>종점측 벽체 전경</td></tr></table>

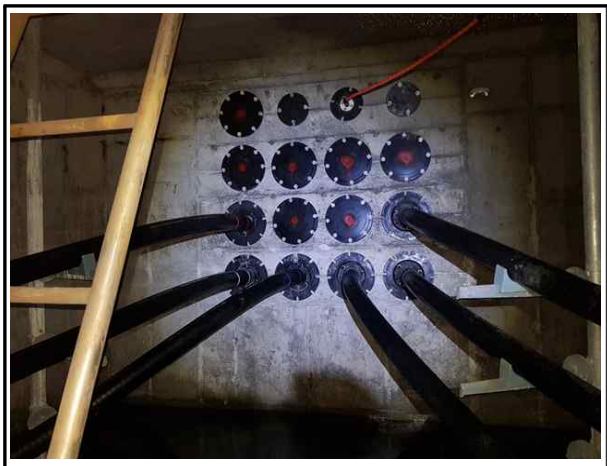
<table><tr><td colspan="2">  </td><td colspan="2"> </td></tr><tr><td>내용</td><td>시점측 벽체 전경</td><td>내용</td><td>우측 벽체 전경</td></tr></table>

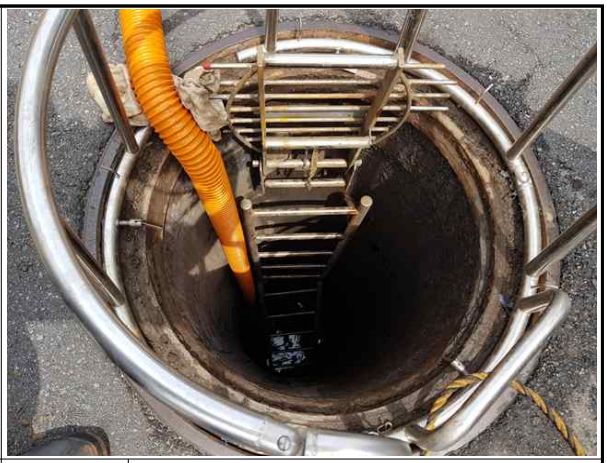
【사진 7.43】 맨홀 외부 주요 손상

내용	맨홀 입구 상태양호	내용	안전 사다리 상태양호

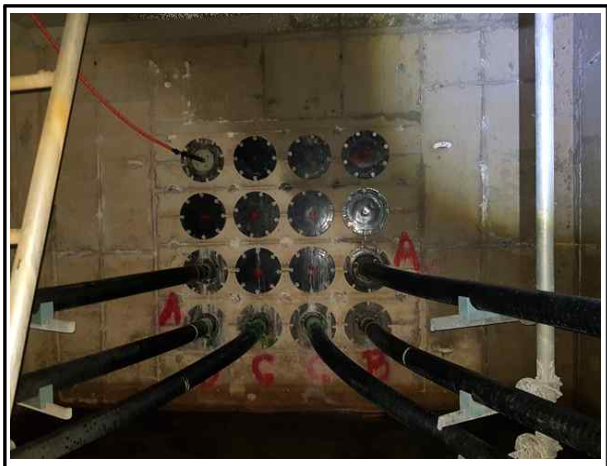
내용	시점측 벽체 전경	내용	우측 벽체 전경

내용	좌측 벽체 전경	내용	종점측 벽체 전경

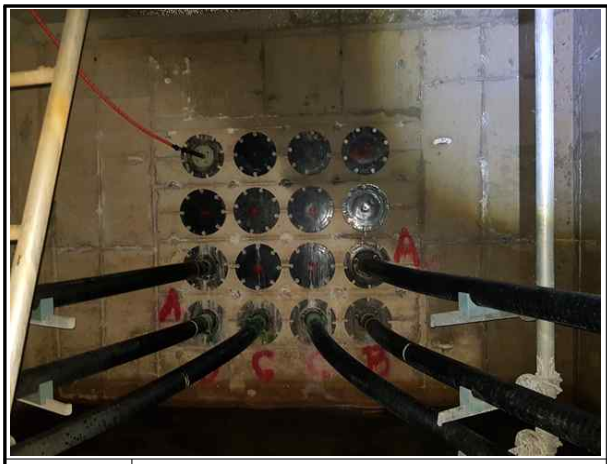
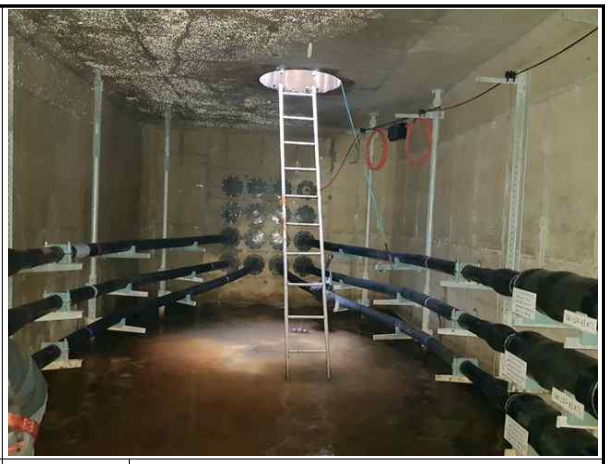
【사진 7.58】 맨홀 내부 주요 손상

금회 정밀안전점검을 통한 맨홀 내부 외관조사결과, 백태, 관로구 백태가 조사되었다.

구분	부재	손상	단위	개소	물량	비고
내부	벽체	백태	㎡	1	0.15	
	관로구	관로구 백태	㎡	2	0.08

내용	관로구 상태양호	내용	벽체 상태양호

백태 손상은 시공 초기 콘크리트 타설 후 양생 과정에서 발생한 수화열 및 거푸집 제거 후 발생한 건조 수축등에 의해 발생된 손상부에 맨홀 내부에 수분접촉에 의하여 발생한 것으로 사료되며 표면보수를 통한 내구성 확보가 필요한 것으로 판단된다.

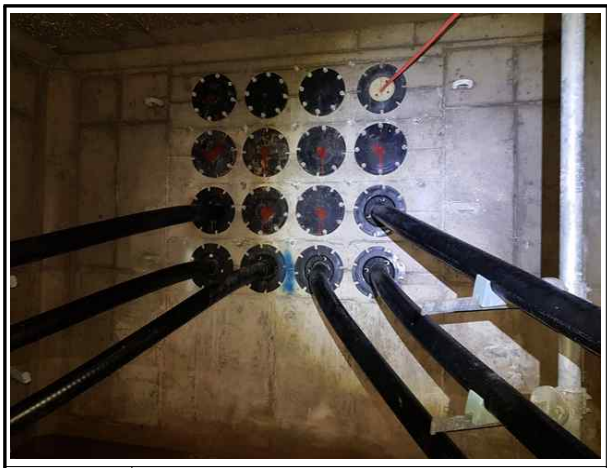
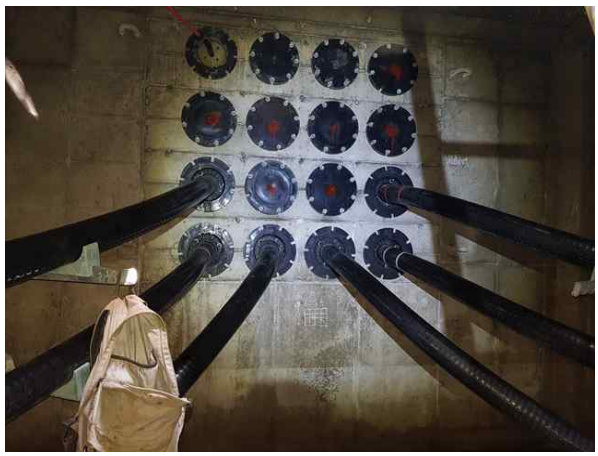
【사진 7.65】 신파주~송포 #18 전경

<table><tr><td colspan="2">  </td><td colspan="2"> </td></tr><tr><td>내용</td><td>시점측 벽체 전경</td><td>내용</td><td>우측 벽체 전경</td></tr><tr><td>내용</td><td>좌측 벽체 전경</td><td>내용</td><td>종점측 벽체 전경</td></tr></table>

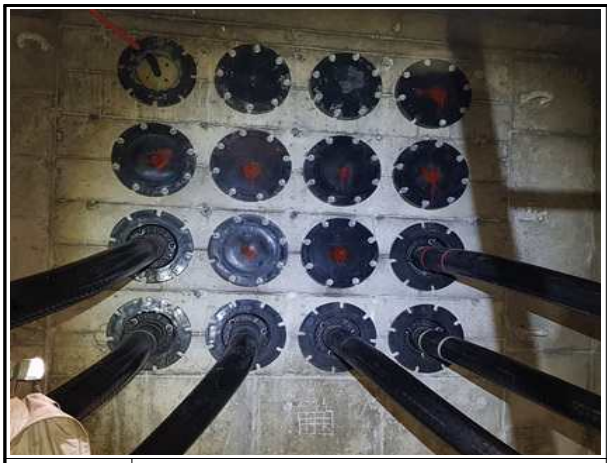
【사진 7.66】 맨홀 내부 주요 손상

내용	관로구 상태양호	내용	벽체 상태양호

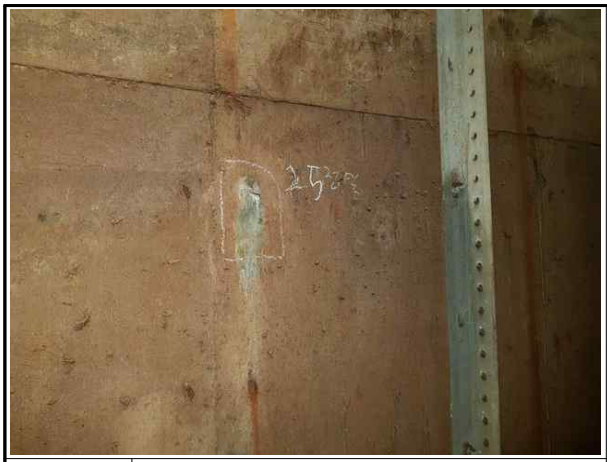
금회 정밀안전점검을 통한 맨홀 내부 외관조사결과, 재료분리, 백태, 관로구누수, 철근노출이 조사되었다.

내용	벽체부
	백태

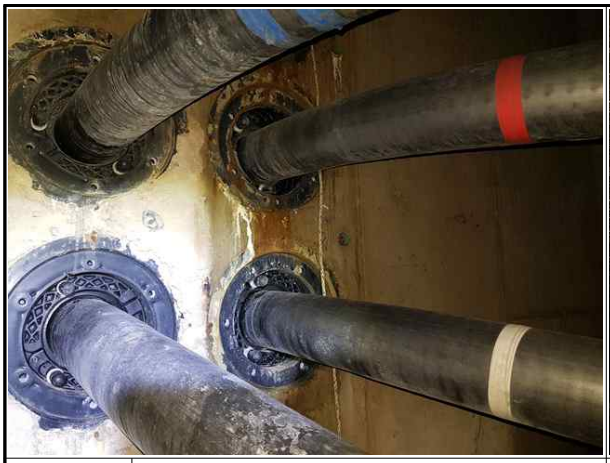
【사진 9.2】 맨홀 내부 주요 손상

금회 정밀안전점검을 통한 맨홀 내부 외관조사결과, 백태가 조사되었다.

내용	벽체부 백태	내용	상부슬래브 상태양호

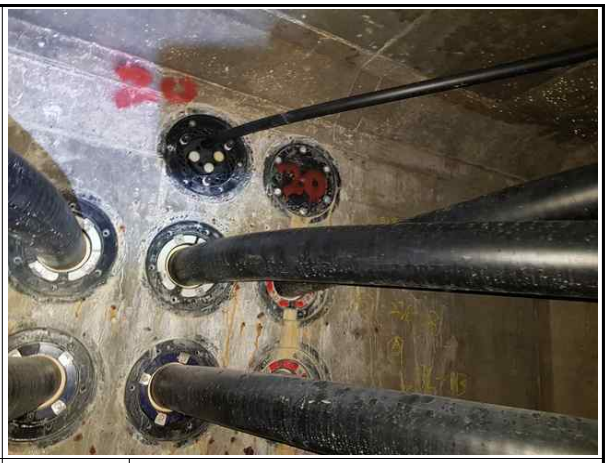
【사진 9.14】 맨홀 내부 주요 손상

금회 정밀안전점검을 통한 맨홀 내부 외관조사결과, 백태가 조사되었다.

내용	벽체부 백태	내용	벽체부 백태

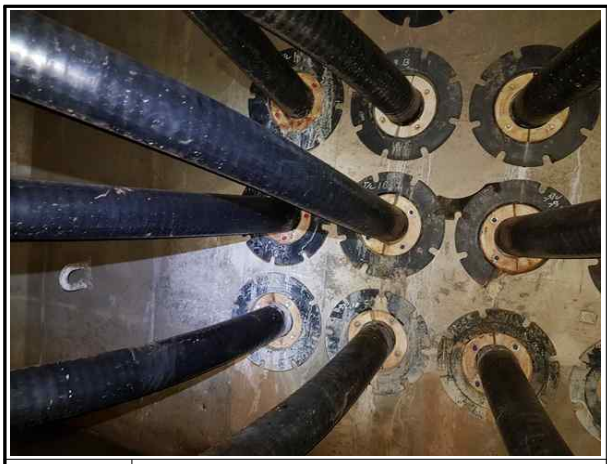
【사진 9.30】 맨홀 내부 주요 손상

내용	벽체부 백태	내용	벽체부 백태

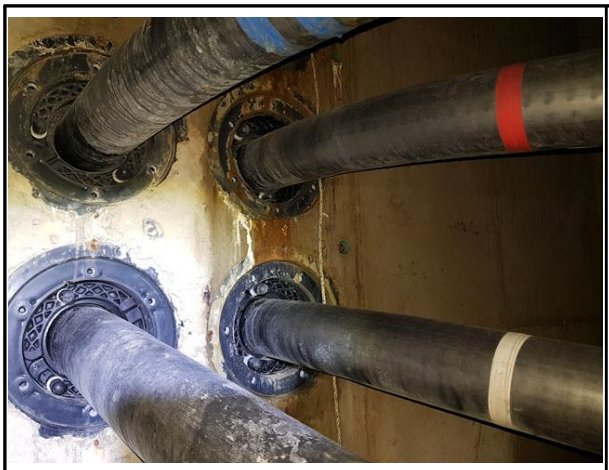
내용	신파주~문발 #4 백태

내용	신파주~문발 #12 백태

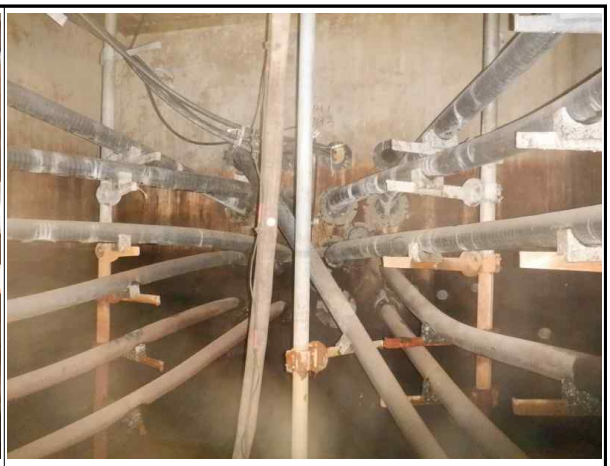
【사진 10.4】 부속 및 부대설비 현황

내용	지지대 상태양호

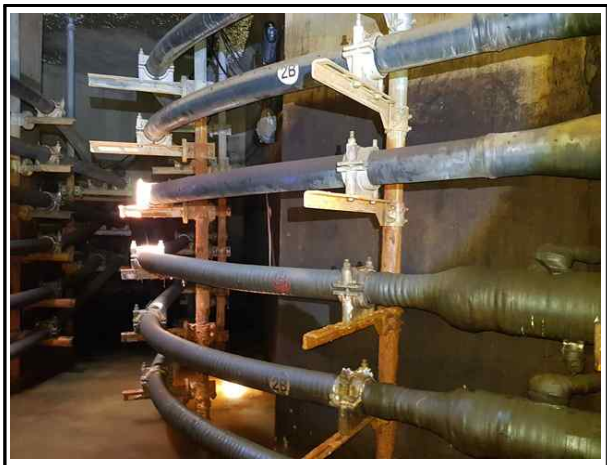
내용	좌측 벽체 전경

내용	종점측 벽체 전경

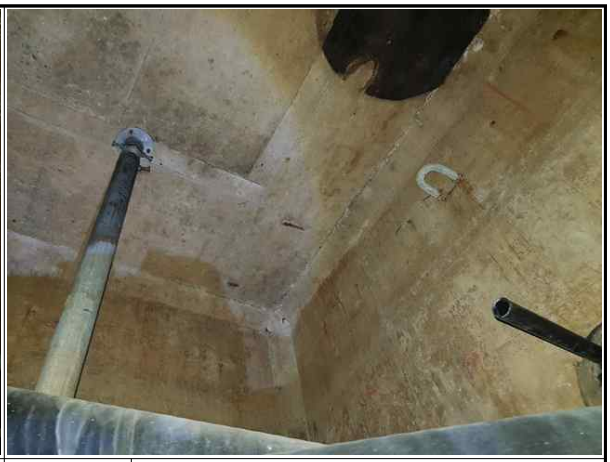
【사진 10.10】 맨홀 내부 주요 손상

내용	벽체부 백태	내용	상부슬래브 파손

내용	벽체부 녹흔적	내용	상부슬래브 녹흔적

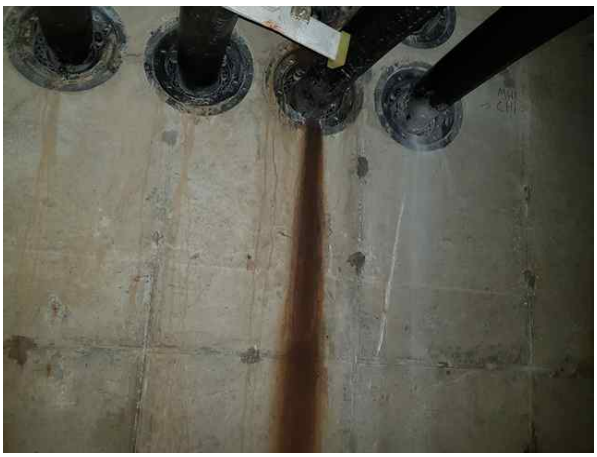
내용	양주-지축#1 관로구누수
