수문 본체 외관조사망도

발주처	화성시청	용역사	주식회사 성 본	용역명	2019년 하반기 지방하천 배수문 정밀점검 용역	도면명	암뭄 본체 외관조사망도
						축 척	NONE SCALE
도면번호	–						
점검기간	2019. 11. 19 ~ 2020. 01. 26

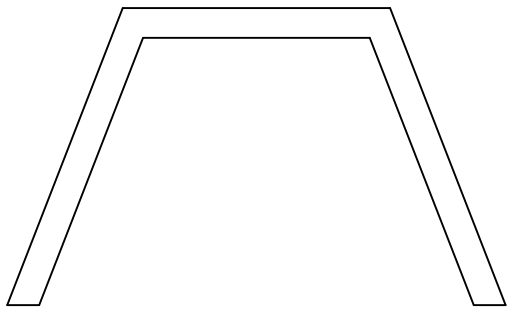
평면도

NO	손 상 물 량 집 계 표							
	손 상 내 용	손 상 현 황						
	종 류	폭 (m,mm)	길이 (m)	깊이 (m)	개소 (EA)	물량	단위	결함 상태
1	재료분리	1.5	1.0	0.03	1.0	1.5	m^2	b
2	재료분리	1.3	0.4	0.03	1.0	0.52	m^2	b
3	재료분리	0.5	8.67	0.03	2.0	8.67	m^2	b
4	콘크리트탈락철근노출	0.2	1.0	0.03	1.0	0.2	m^2	c
5	철근노출	3.0	0.25	0.03	1.0	0.75	m^2	c
6	재료분리	1.0	1.0	0.03	1.0	1.0	m^2	b
7	표면열화					40.75	m^2	b
8	철근노출	1.0	1.0	0.03	1.0	1.0	m^2	c
9	토사퇴적	1.0	8.67	0.10	1.0	8.67	m^2	b
10								
11								
12								
13								
14								
15								
16								
17								
18								
19								
20								
21								
22								
23								
24								
25								
26								
27								
28								
29
