암거 박스 외관조사망도

발주처	화성시청	용역사	주식회사 성 본	용역명	2019년 하반기 지방하천 배수문 정밀점검 용역	도면명	암거 박스 외관조사망도	도면번호	
						축 척	NONE SCALE	점검기간	2019. 11. 19 ~ 2020. 01. 26

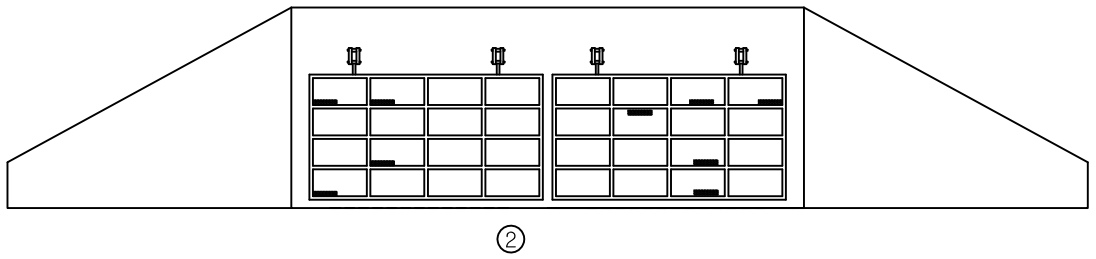
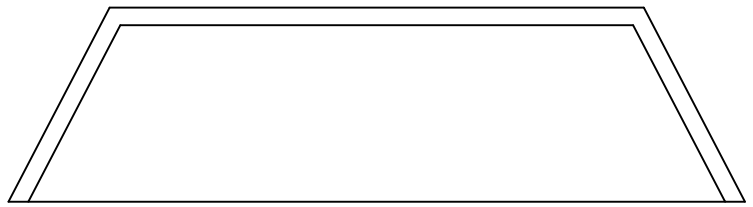
NO	손 상 내 용	손 상 현 황						
	종 류	폭 (m,mm)	길이 (m)	깊이 (m)	개소 (EA)	물량	단위	결함 상태
1	표면박리	0.5	0.5	0.01	3.0	0.75	m^2	b
2	표면부식	0.2	0.3	0.01	9.0	0.54	m^2	b
3								
4								
5								
6								
7								
8								
9								
10								
11								
12								
13								
14								
15								
16								
17								
18								
19								
20								
21								
22								
23								
24								
25								
26								
27								
28								
29
