I D : 회야대교(부산) - 바닥판상면 - S1

용 역 명	2022년 부산울산고속도로 정기·정밀안전점검용역
조 사 일 시	2022
책임기술자	박 윤 국
도 면 번 호	001

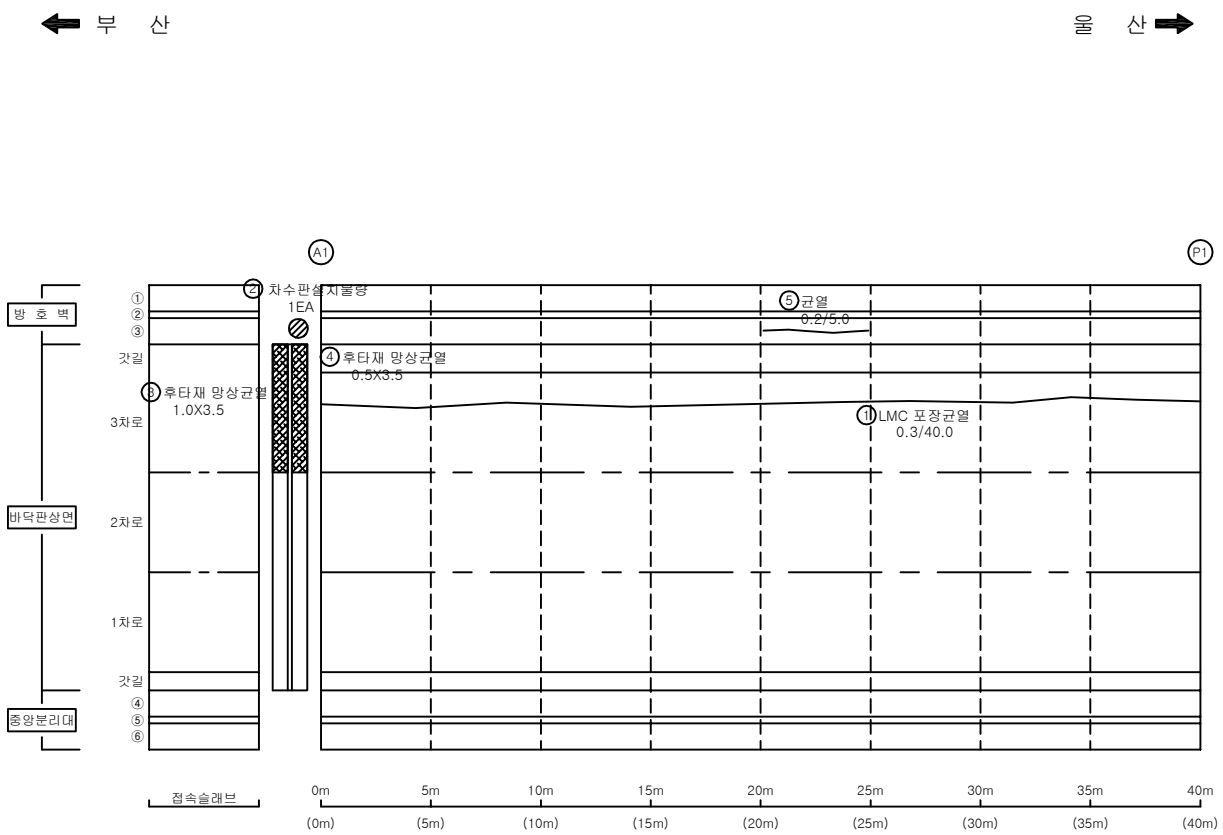
S1

번호	신/구	부재명	손 상 현 황	손 상 규 모						비고
				폭(㎜)	길이(m)	너비(m)	개소	단위	물량	
1	구	포장	LMC포장균열		40.0		1	m	40.00	
2	신	신축이음	차수판 설치불량				1	EA	1.00	
3	신	신축이음	후타재 망상균열		1.0	3.5	1	㎡	3.50	
4	신	신축이음	후타재 망상균열		0.5	3.5	1	㎡	1.75	
5	신	방호벽	균열	0.2	5.0		1	m	5.00	
6										
7										
8										
9										
10										
11										
12										
13										
14										
15										
16										
17										
18										
19										
20										
21										
22										
23										
24										
25										
26										
27										
28										
29										
30

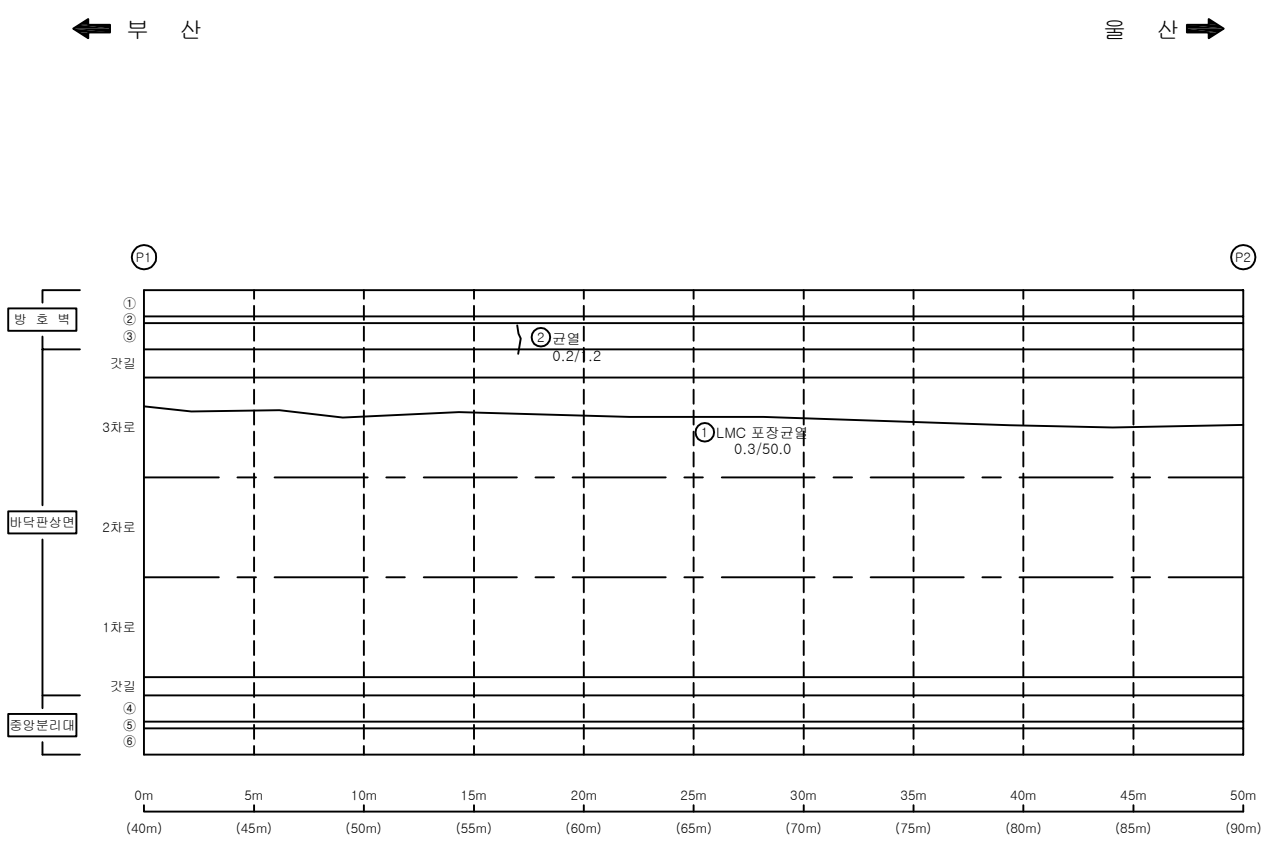
S2

번호	신/구	부재명	손 상 현 황	손 상 규 모						비고
				폭(㎜)	길이(m)	너비(m)	개소	단위	물량	
1	구	포장	LMC포장균열		50.0		1	m	50.00	
2	신	방호벽	균열	0.2	1.2		1	m	1.20	
3										
4										
5										
6										
7										
8										
9										
10										
11										
12										
13										
14										
15										
16										
17										
18										
19										
20										
21										
22										
23										
24										
25										
26										
27										
28										
29										
30

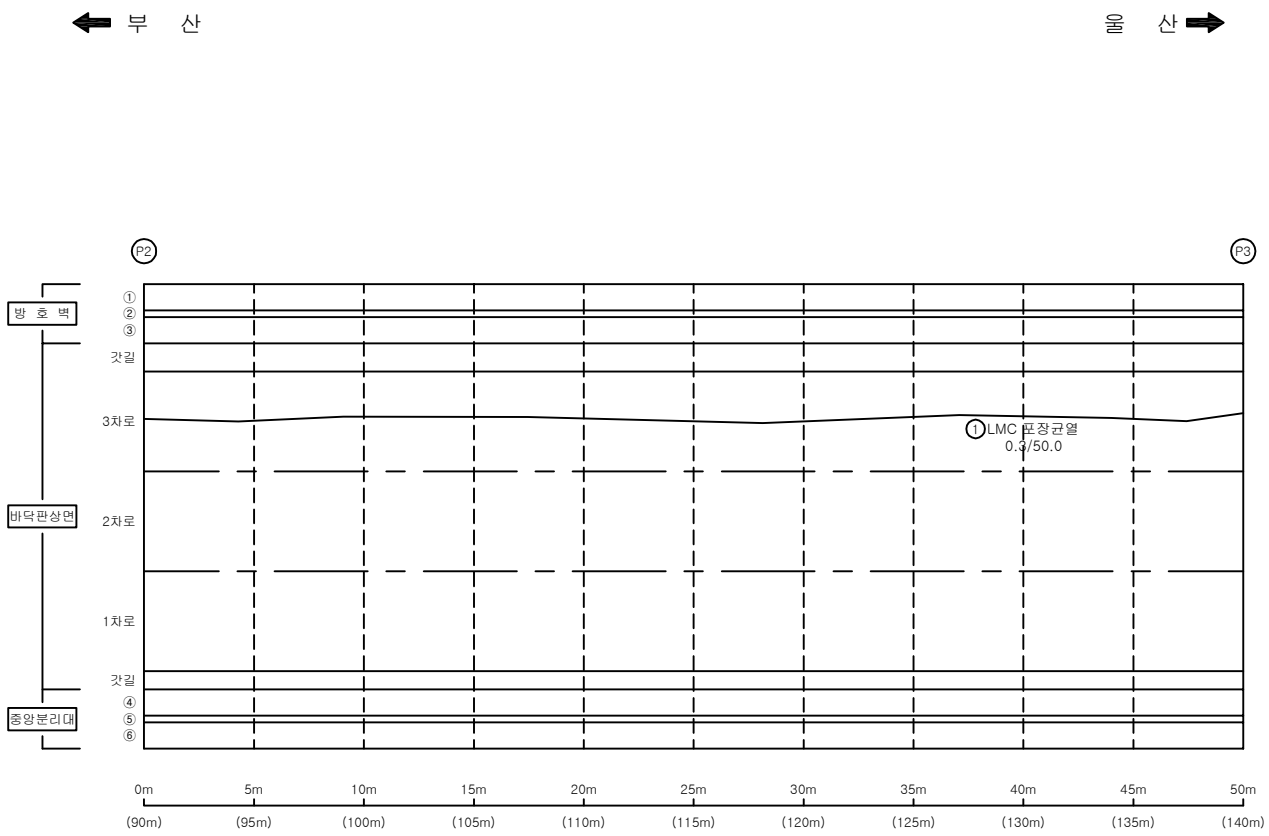
ＩＤ : 회야대교(부산) - 바닥판상면 - S3

번호	신/구	부재명	손 상 현 황	손 상 규 모						비고
				폭(㎜)	길이(m)	너비(m)	개소	단위	물량	
1	구	포장	LMC포장균열		50.0		1	m	50.00	
2										
3										
4										
5										
6										
7										
8										
9										
10										
11										
12										
13										
14										
15										
16										
17										
18										
19										
20										
21										
22										
23										
24										
25										
26										
27										
28										
29										
30

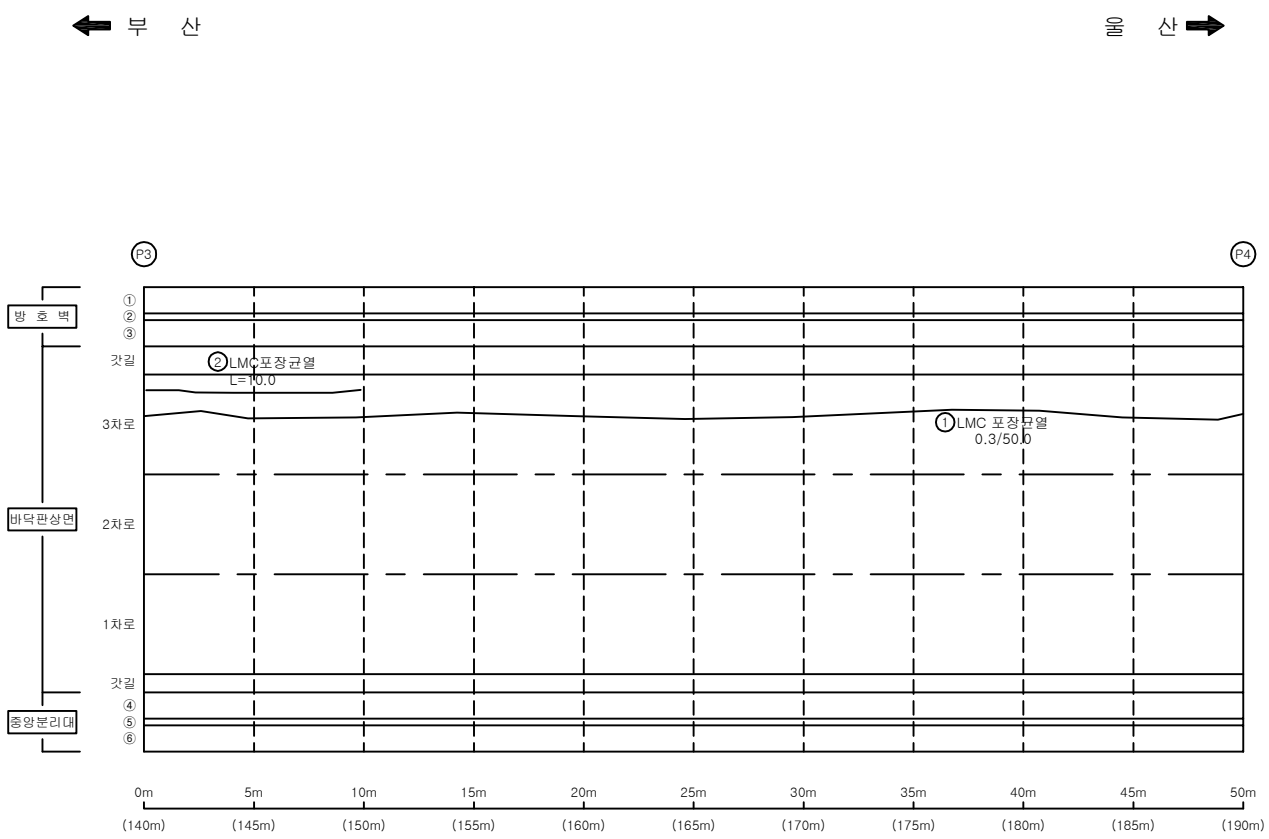
I D : 회야대교(부산) - 바닥판상면 - S4

번호	신/구	부재명	손 상 현 황	손 상 규 모						비고
				폭(㎜)	길이(m)	너비(m)	개소	단위	물량	
1	구	포장	LMC포장균열		50.0		1	m	50.00	
2	신	포장	LMC포장균열		10.0		1	m	10.00	
3										
4										
5										
6										
7										
8										
9										
10										
11										
12										
13										
14										
15										
16										
17										
18										
19										
20										
21										
22										
23										
24										
25										
26										
27										
28										
29										
30

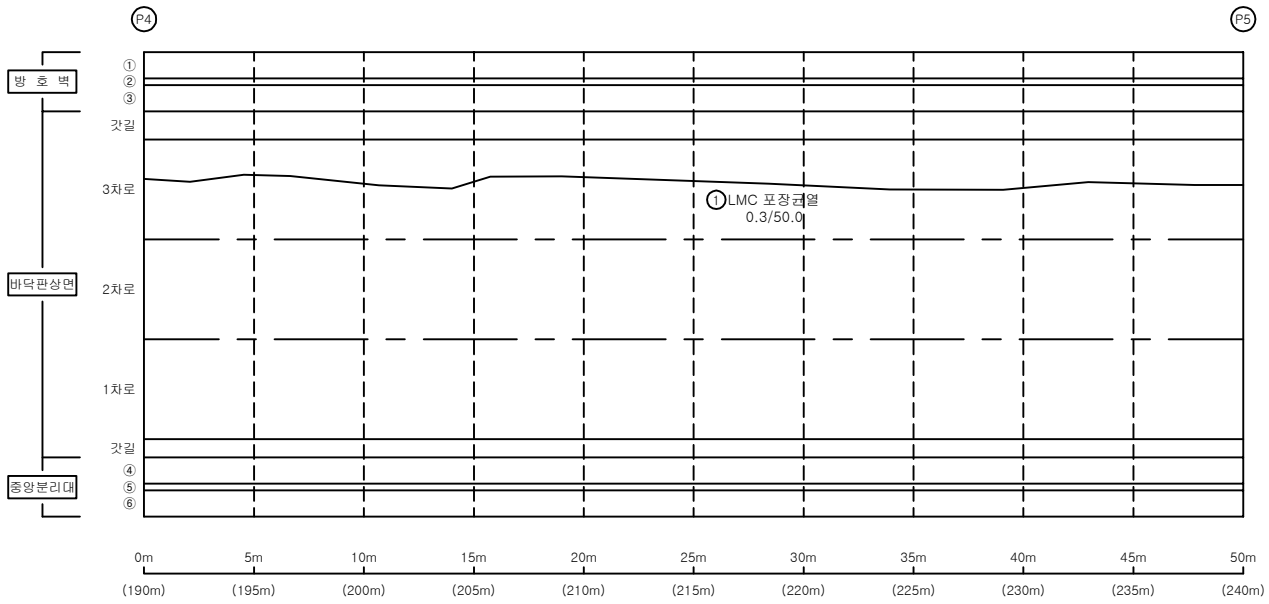
I D : 회야대교(부산) - 바닥판상면 - S5

번호	신/구	부재명	손 상 현 황	손 상 규 모						비고
				폭(㎜)	길이(m)	너비(m)	개소	단위	물량	
1	구	포장	LMC포장균열		50.0		1	m	50.00	
2										
3										
4										
5										
6										
7										
8										
9										
10										
11										
12										
13										
14										
15										
16										
17										
18										
19										
20										
21										
22										
23										
24										
25										
26										
27										
28										
29										
30

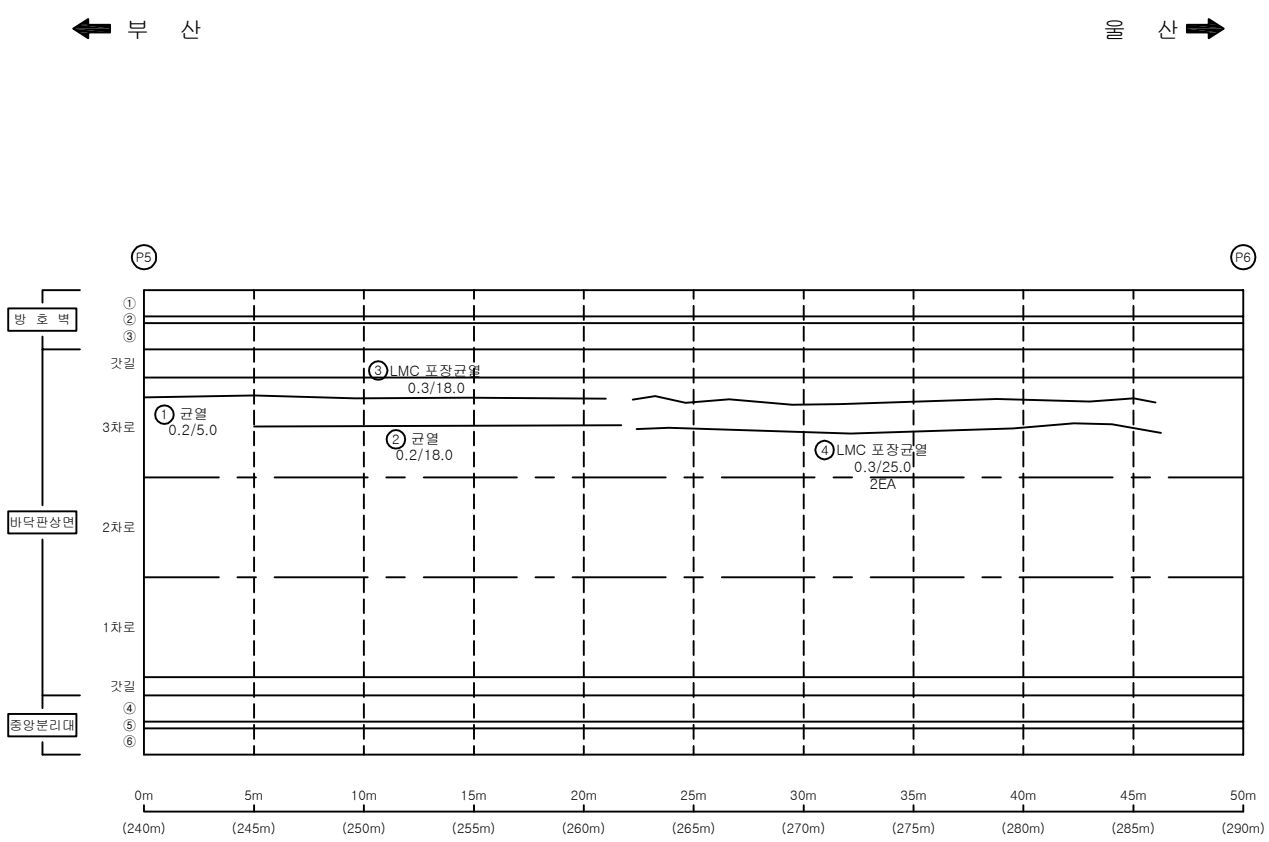
I D : 회야대교(부산) - 바닥판상면 - S6

번호	신/구	부재명	손 상 현 황	손 상 규 모						비고
				폭(㎜)	길이(m)	너비(m)	개소	단위	물량	
1	구	포장	LMC포장균열		5.0		1	m	5.00	
2	구	포장	LMC포장균열		18.0		1	m	18.00	
3	구	포장	LMC포장균열		18.0		1	m	18.00	
4	구	포장	LMC포장균열		25.0		2	m	50.00	
5										
6										
7										
8										
9										
10										
11										
12										
13										
14										
15										
16										
17										
18										
19										
20										
21										
22										
23										
24										
25										
26										
27										
28										
29										
30

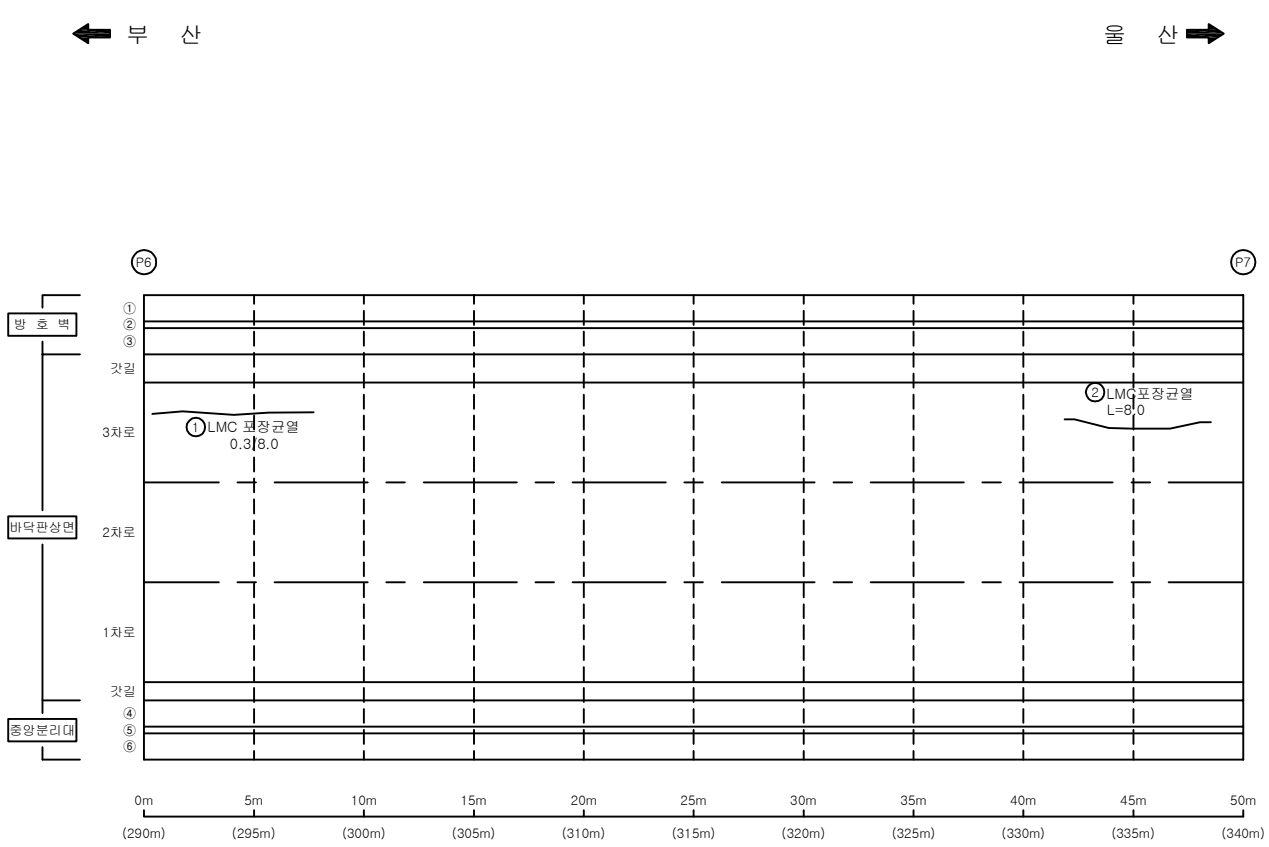
ＩＤ : 회야대교(부산) - 바닥판상면 - S7

번호	신/구	부재명	손 상 현 황	손 상 규 모						비고
				폭(㎜)	길이(m)	너비(m)	개소	단위	물량	
1	구	포장	LMC포장균열		8.0		1	m	8.00	
2	신	포장	LMC포장균열		8.0		1	m	8.00	
3										
4										
5										
6										
7										
8										
9										
10										
11										
12										
13										
14										
15										
16										
17										
18										
19										
20										
21										
22										
23										
24										
25										
26										
27										
28										
29										
30

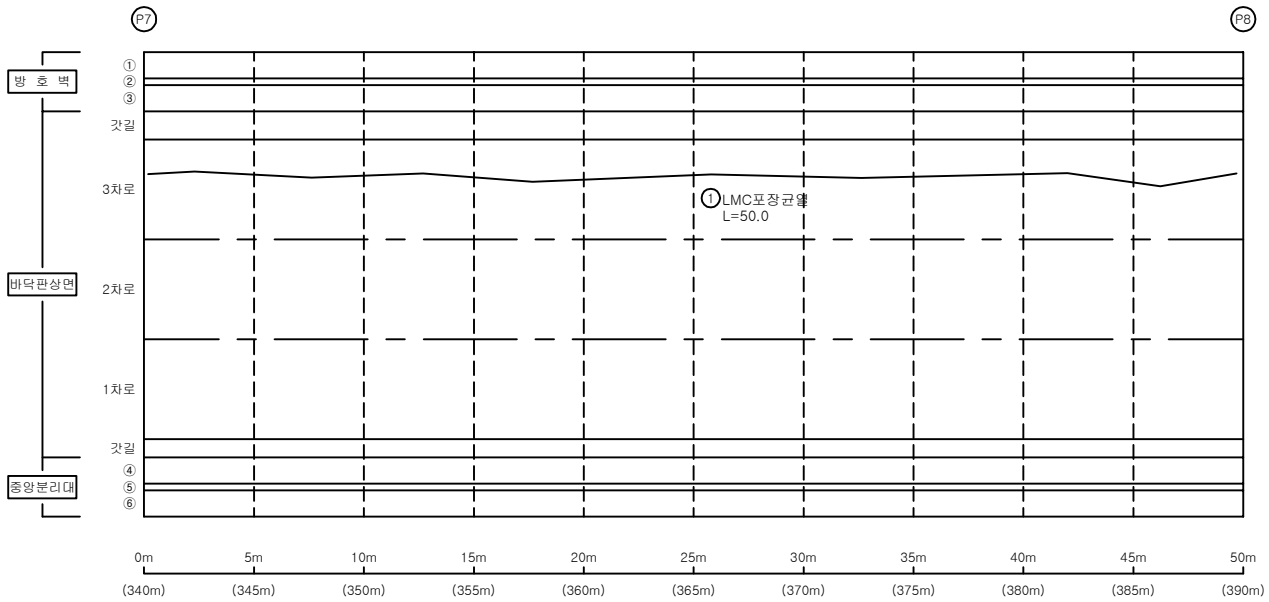
I D : 회야대교(부산) - 바닥판상면 - S8

번호	신/구	부재명	손 상 현 황	손 상 규 모						비고
				폭(㎜)	길이(m)	너비(m)	개소	단위	물량	
1	신	포장	LMC포장균열		50.0		1	m	50.00	
2										
3										
4										
5										
6										
7										
8										
9										
10										
11										
12										
13										
14										
15										
16										
17										
18										
19										
20										
21										
22										
23										
24										
25										
26										
27										
28										
29										
30

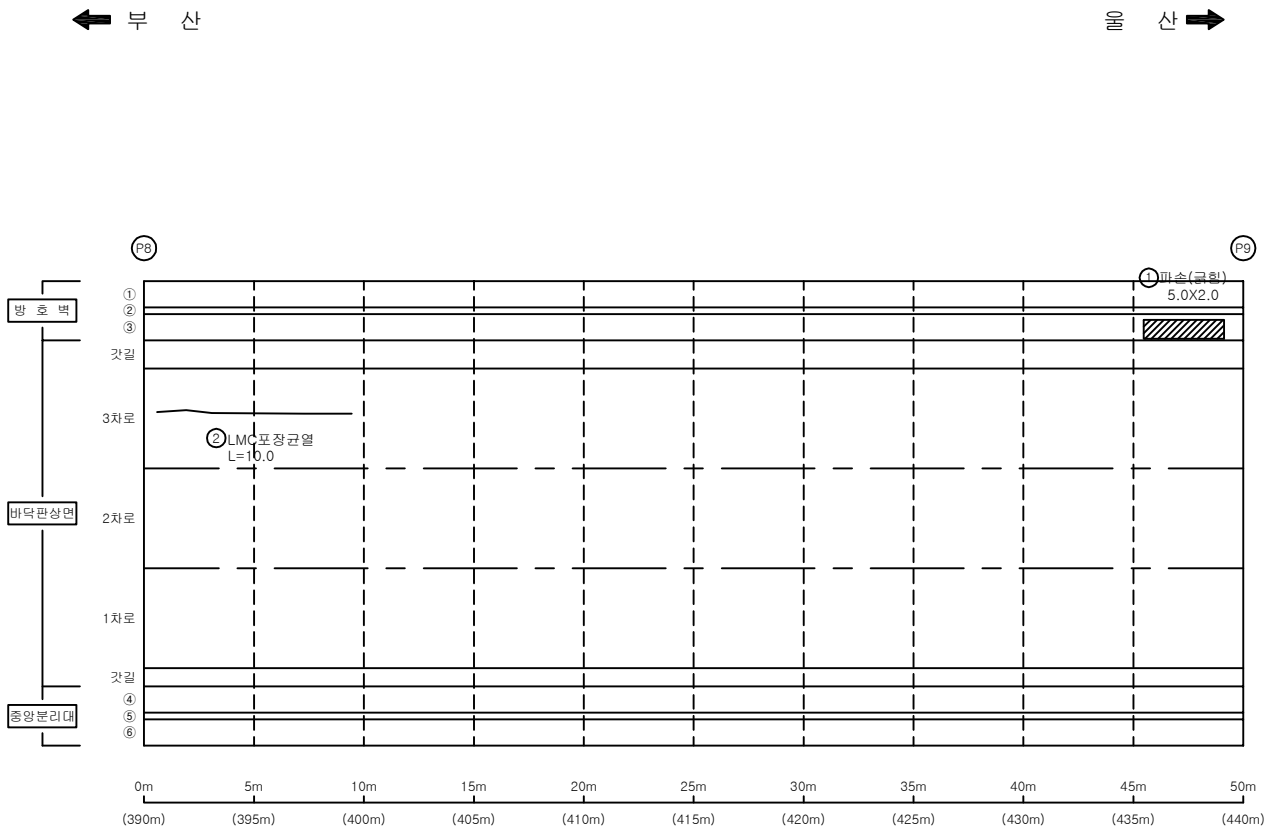
ＩＤ : 회야대교(부산) - 바닥판상면 - S9

번호	신/구	부재명	손 상 현 황	손 상 규 모						비고
				폭(㎜)	길이(m)	너비(m)	개소	단위	물량	
1	구	방호벽	파손(긁힘)		5.0	2.0	1	㎡	10.00	
2	신	포장	LMC포장균열		10.0		1	m	10.00	
3										
4										
5										
6										
7										
8										
9										
10										
11										
12										
13										
14										
15										
16										
17										
18										
19										
20										
21										
22										
23										
24										
25										
26										
27										
28										
29										
30

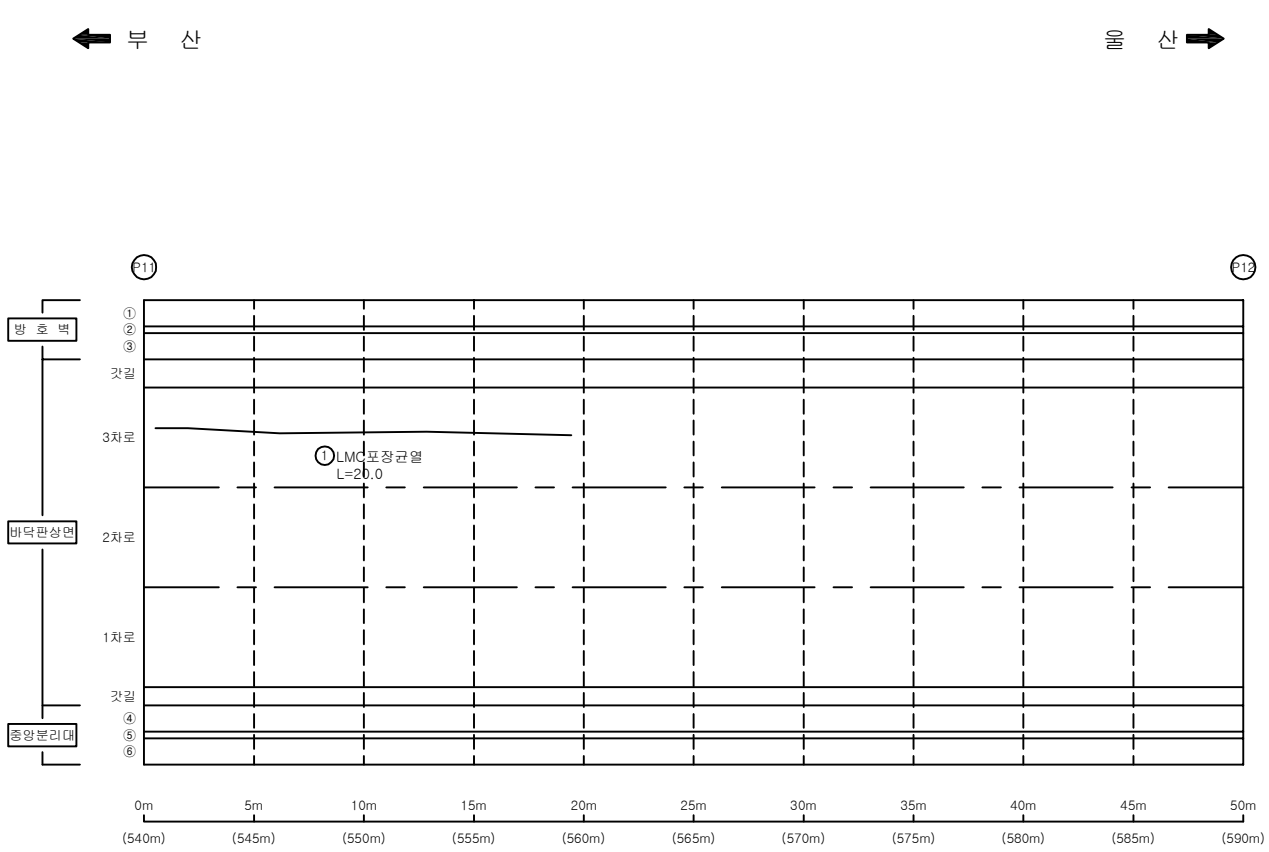
ＩＤ : 회야대교(부산) - 바닥판상면 - S12

번호	신/구	부재명	손 상 현 황	손 상 규 모						비고
				폭(㎜)	길이(m)	너비(m)	개소	단위	물량	
1	신	포장	LMC포장균열		20.0		1	m	20.00	
2										
3										
4										
5										
6										
7										
8										
9										
10										
11										
12										
13										
14										
15										
16										
17										
18										
19										
20										
21										
22										
23										
24										
25										
26										
27										
28										
29										
30

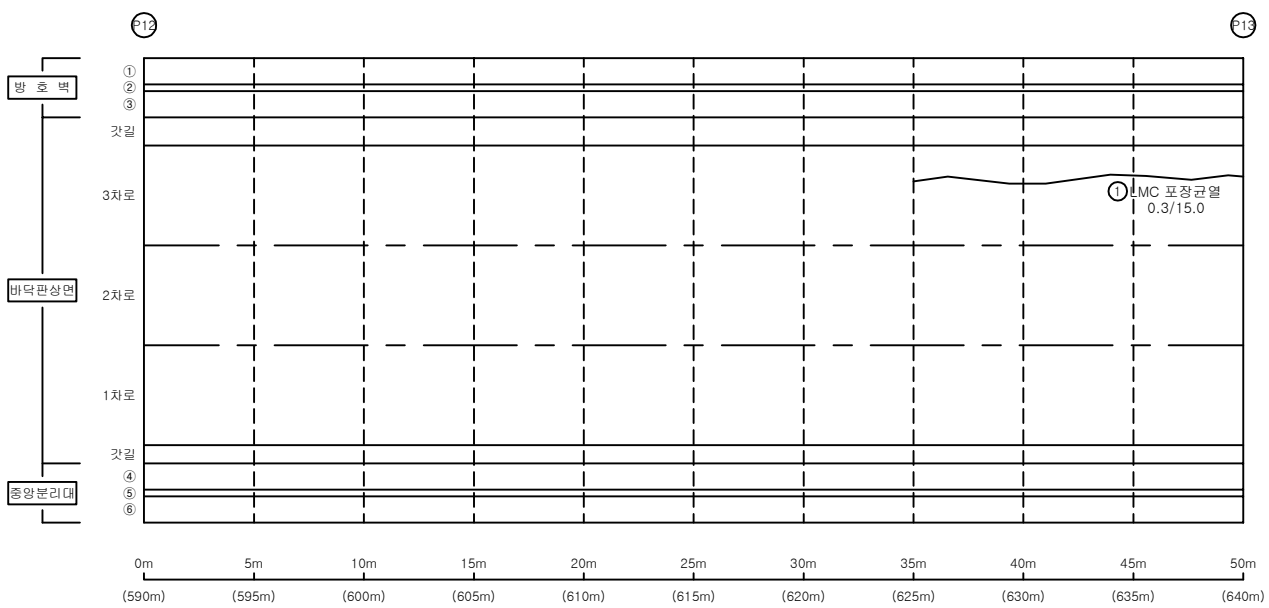
I D : 회야대교(부산) - 바닥판상면 - S13

번호	신/구	부재명	손 상 현 황	손 상 규 모						비고
				폭(㎜)	길이(m)	너비(m)	개소	단위	물량	
1	구	포장	LMC포장균열		15.0		1	m	15.00	
2										
3										
4										
5										
6										
7										
8										
9										
10										
11										
12										
13										
14										
15										
16										
17										
18										
19										
20										
21										
22										
23										
24										
25										
26										
27										
28										
29										
30

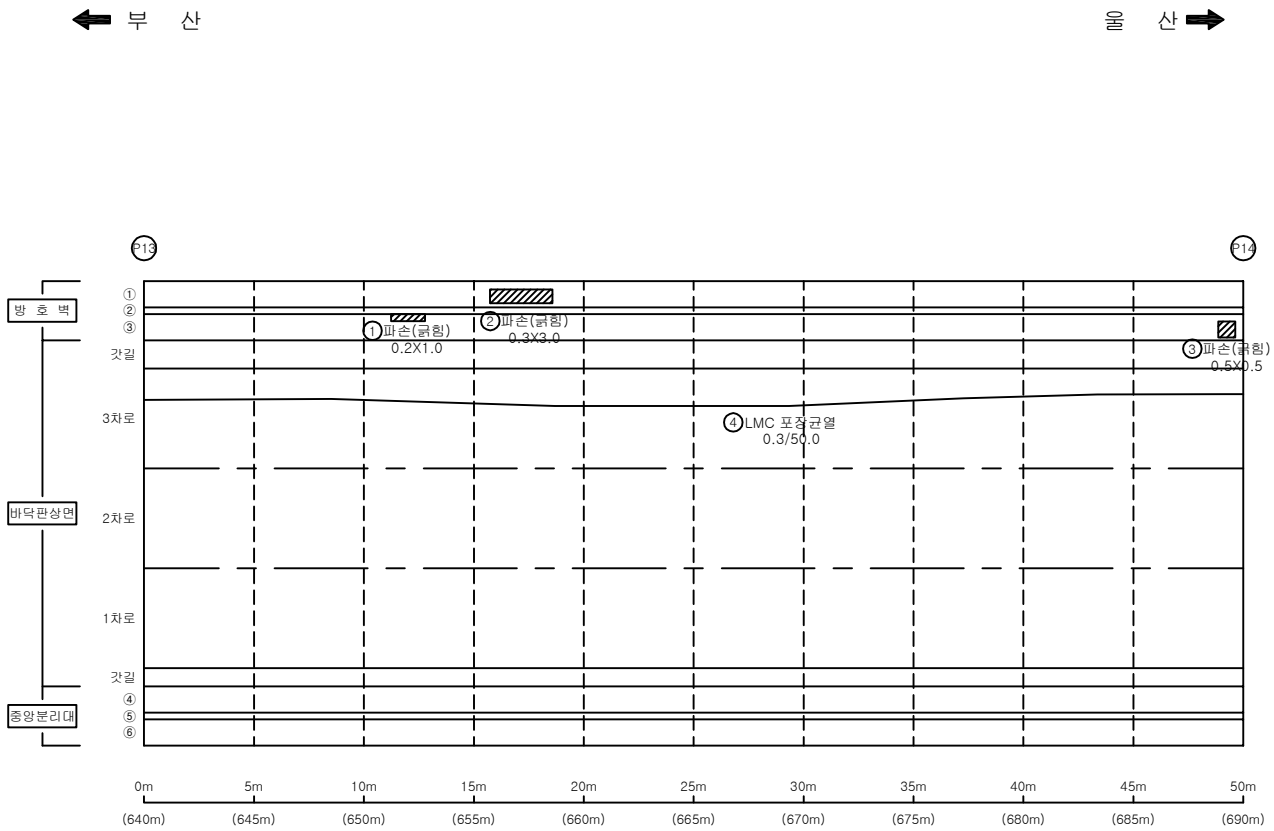
ＩＤ : 회야대교(부산) - 바닥판상면 - S14

번호	신/구	부재명	손 상 현 황	손 상 규 모					비고
				폭(㎜)	길이(m)	너비(m)	개소	단위	물량	
1	구	방호벽	파손(긁힘)		0.2	1.0	1	㎡	0.20	
2	구	방호벽	파손(긁힘)		0.3	3.0	1	㎡	0.90	
3	구	방호벽	파손(긁힘)		0.5	0.5	1	㎡	0.25	
4	구	포장	LMC포장균열		50.0		1	m	50.00	
5										
6										
7										
8										
9										
10										
11										
12										
13										
14										
15										
16										
17										
18										
19										
20										
21										
22										
23										
24										
25										
26										
27										
28										
29										
30

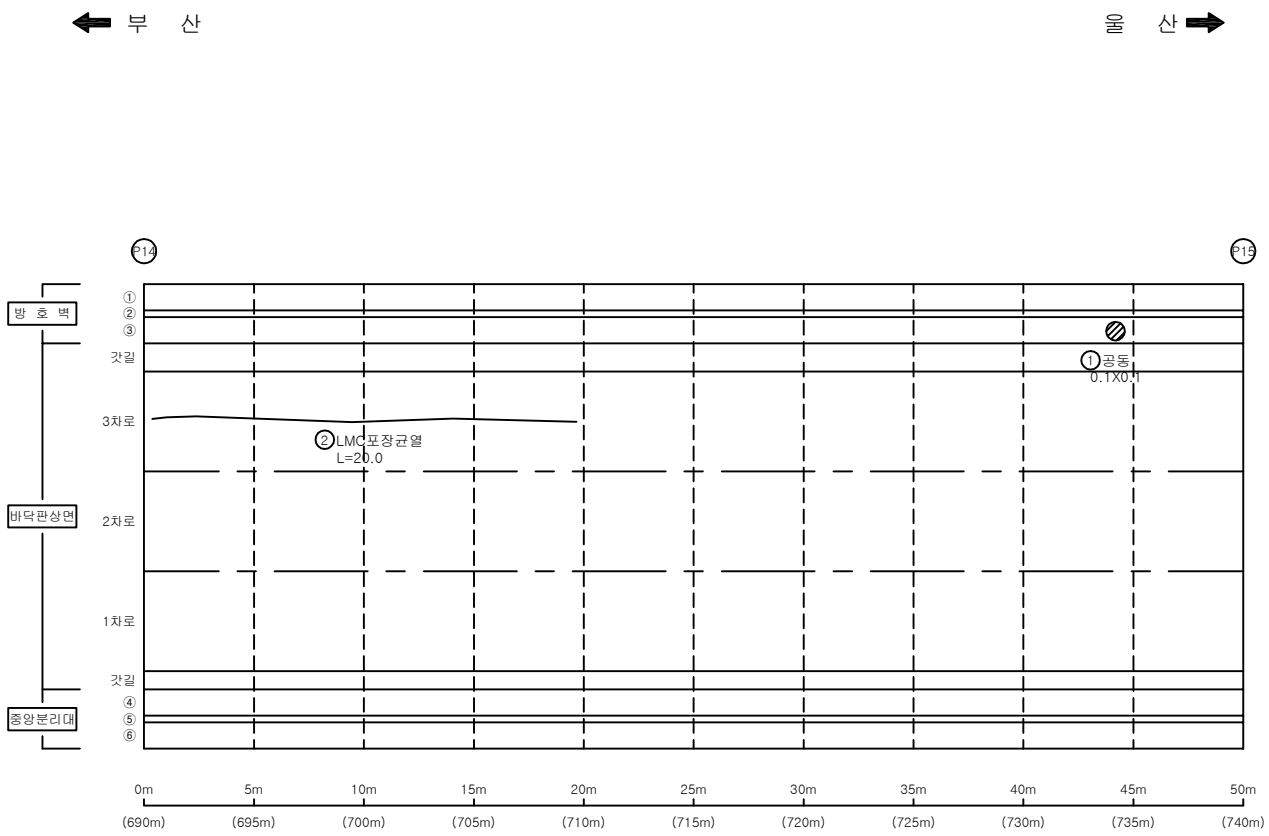
ＩＤ : 회야대교(부산) - 바닥판상면 - S15

번호	신/구	부재명	손 상 현 황	손 상 규 모						비고
				폭(㎜)	길이(m)	너비(m)	개소	단위	물량	
1	구	방호벽	공동		0.1	0.1	1	㎡	0.01	
2	신	포장	LMC포장균열		20.0		1	m	20.00	
3										
4										
5										
6										
7										
8										
9										
10										
11										
12										
13										
14										
15										
16										
17										
18										
19										
20										
21										
22										
23										
24										
25										
26										
27										
28										
29										
30

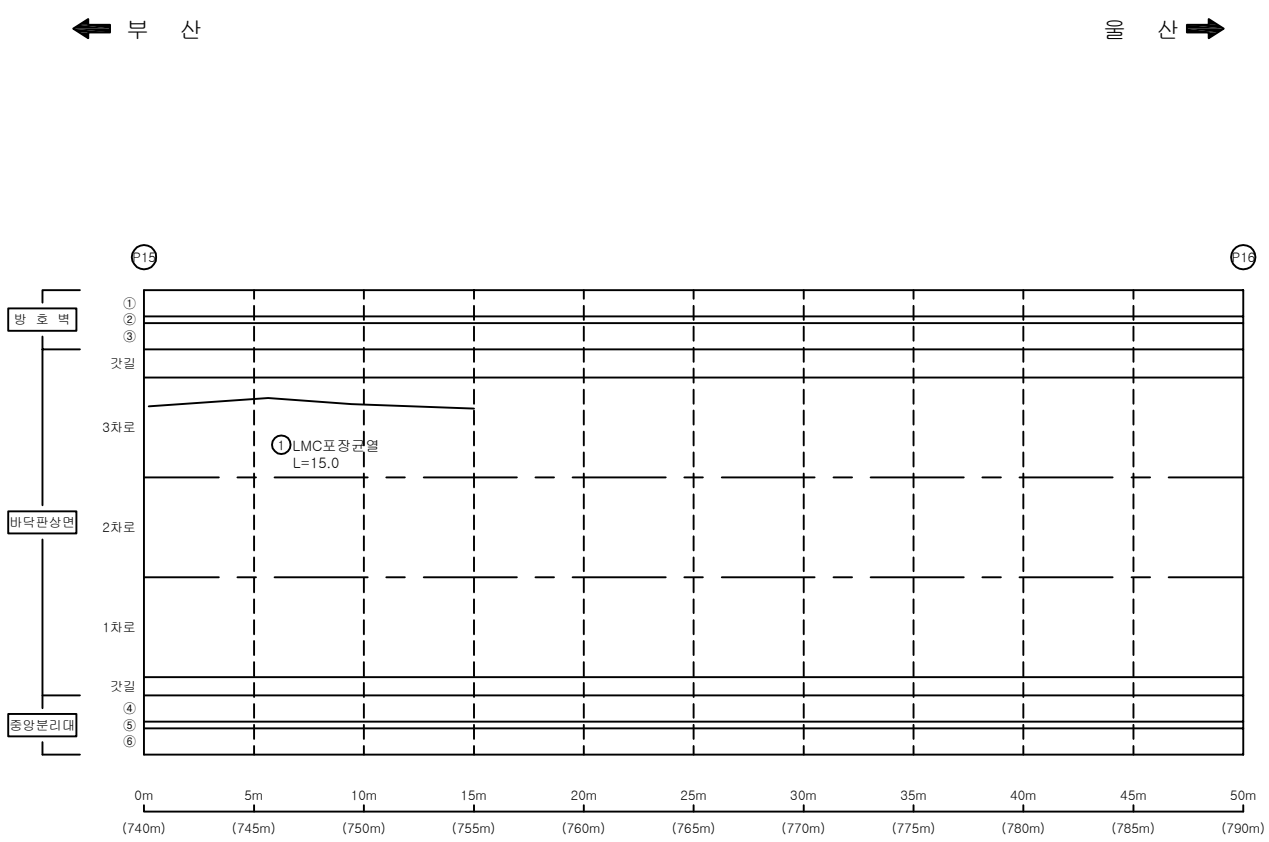
I D : 회야대교(부산) - 바닥판상면 - S16

번호	신/구	부재명	손 상 현 황	손 상 규 모						비고
				폭(㎜)	길이(m)	너비(m)	개소	단위	물량	
1	신	포장	LMC포장균열		15.0		1	m	15.00	
2										
3										
4										
5										
6										
7										
8										
9										
10										
11										
12										
13										
14										
15										
16										
17										
18										
19										
20										
21										
22										
23										
24										
25										
26										
27										
28										
29										
30

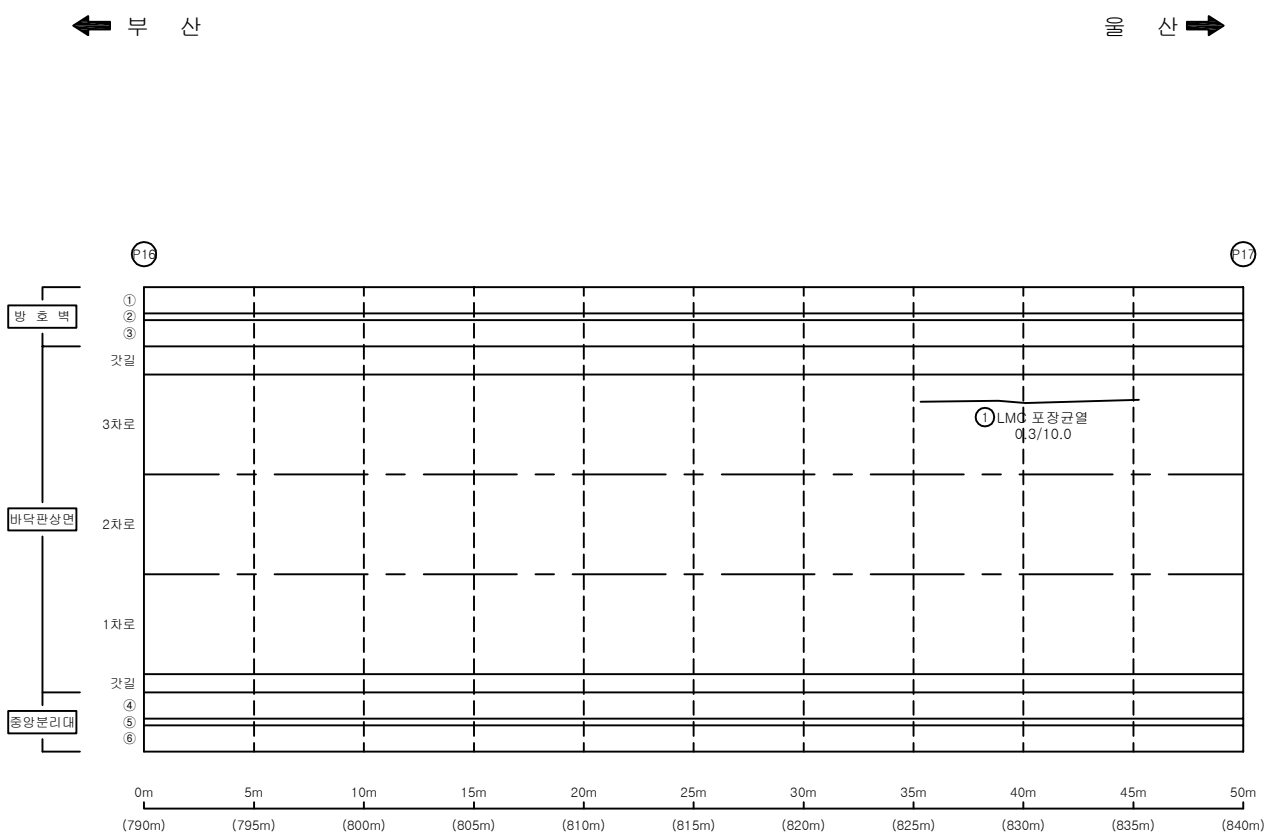
ＩＤ : 회야대교(부산) - 바닥판상면 - S17

번호	신/구	부재명	손 상 현 황	손 상 규 모						비고
				폭(㎜)	길이(m)	너비(m)	개소	단위	물량	
1	구	포장	LMC포장균열		10.0		1	m	10.00	
2										
3										
4										
5										
6										
7										
8										
9										
10										
11										
12										
13										
14										
15										
16										
17										
18										
19										
20										
21										
22										
23										
24										
25										
26										
27										
28										
29										
30

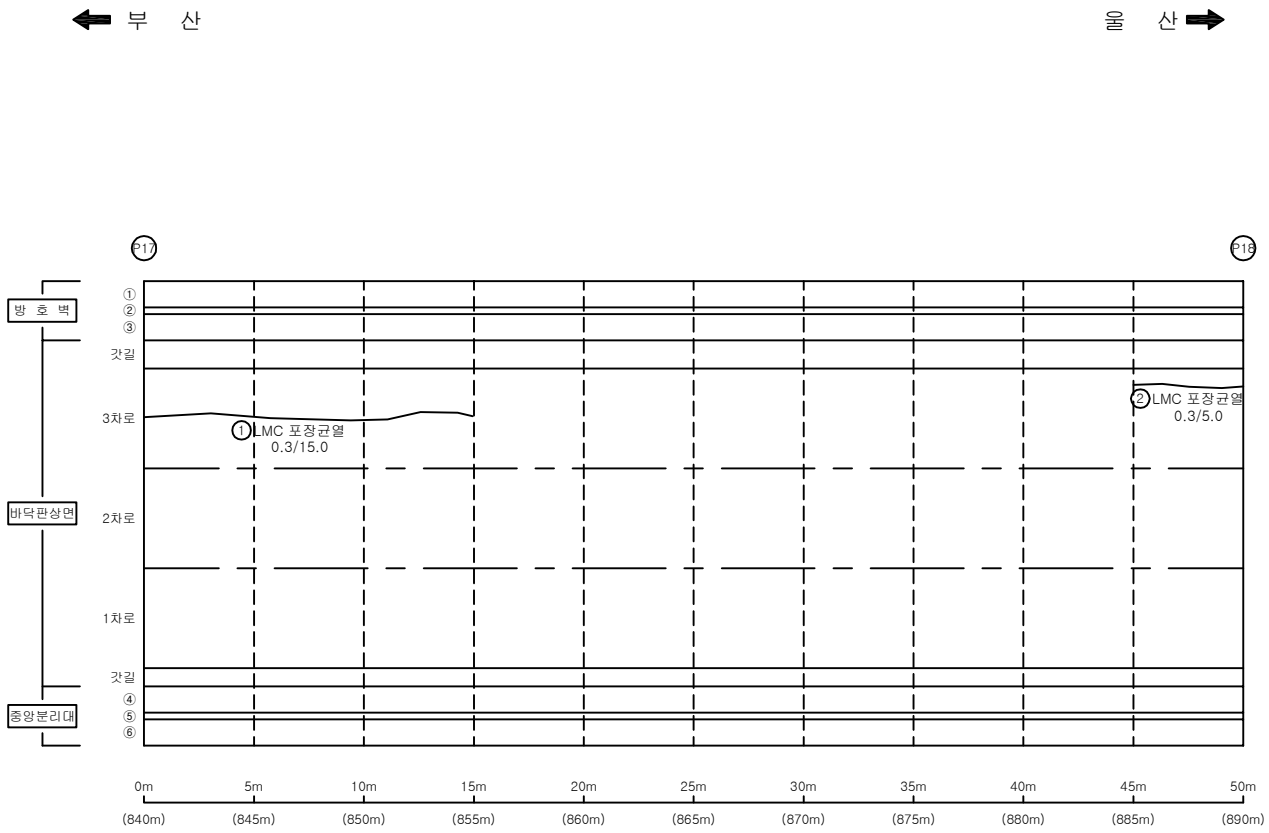
ＩＤ : 회야대교(부산) - 바닥판상면 - S18

번호	신/구	부재명	손 상 현 황	손 상 규 모						비고
				폭(㎜)	길이(m)	너비(m)	개소	단위	물량	
1	구	포장	LMC포장균열		15.0		1	m	15.00	
2	구	포장	LMC포장균열		5.0		1	m	5.00	
3										
4										
5										
6										
7										
8										
9										
10										
11										
12										
13										
14										
15										
16										
17										
18										
19										
20										
21										
22										
23										
24										
25										
26										
27										
28										
29										
30

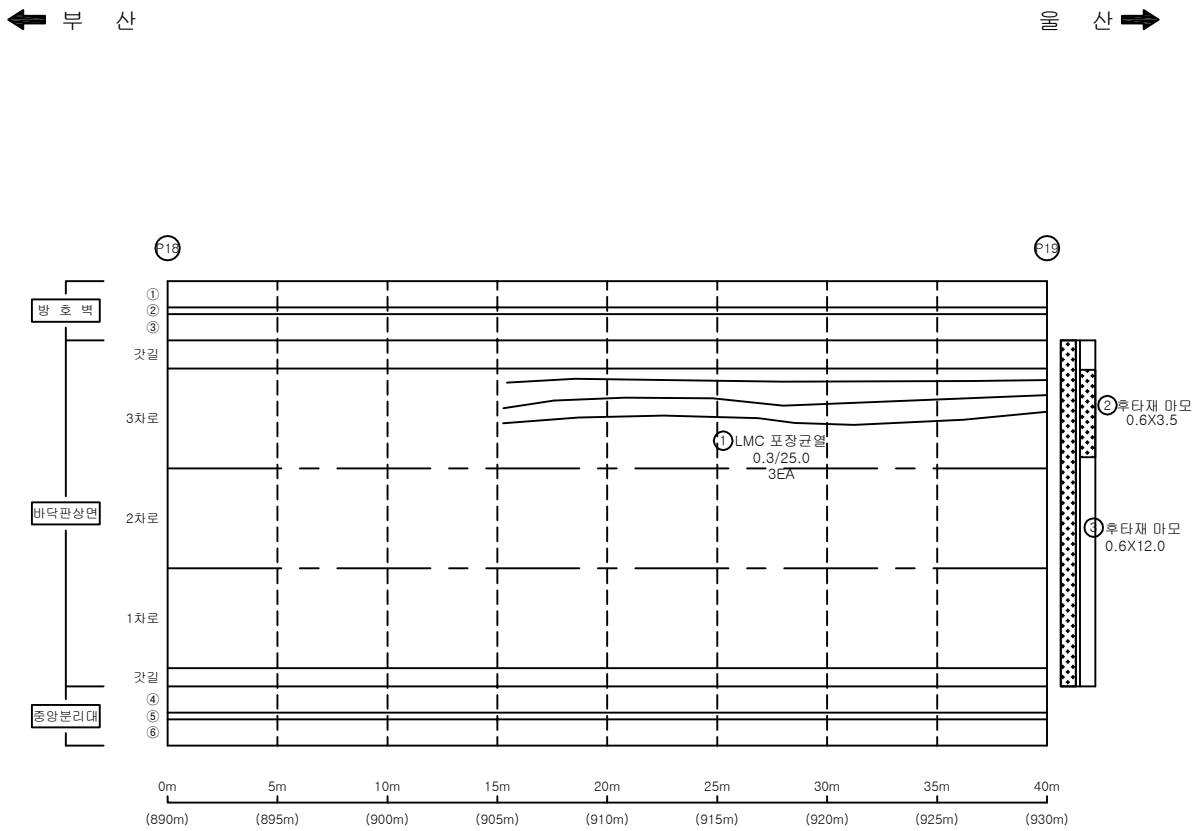
I D : 회야대교(부산) - 바닥판상면 - S19

번호	신/구	부재명	손 상 현 황	손 상 규 모						비고
				폭(㎜)	길이(m)	너비(m)	개소	단위	물량	
1	구	포장	LMC포장균열		25.0		3	m	75.00	
2	구	신축이음	후타재 마모		0.6	3.5	1	㎡	2.10	
3	신	신축이음	후타재 마모		0.6	12.0	1	㎡	7.20	
4										
5										
6										
7										
8										
9										
10										
11										
12										
13										
14										
15										
16										
17										
18										
19										
20										
21										
22										
23										
24										
25										
26										
27										
28										
29										
30

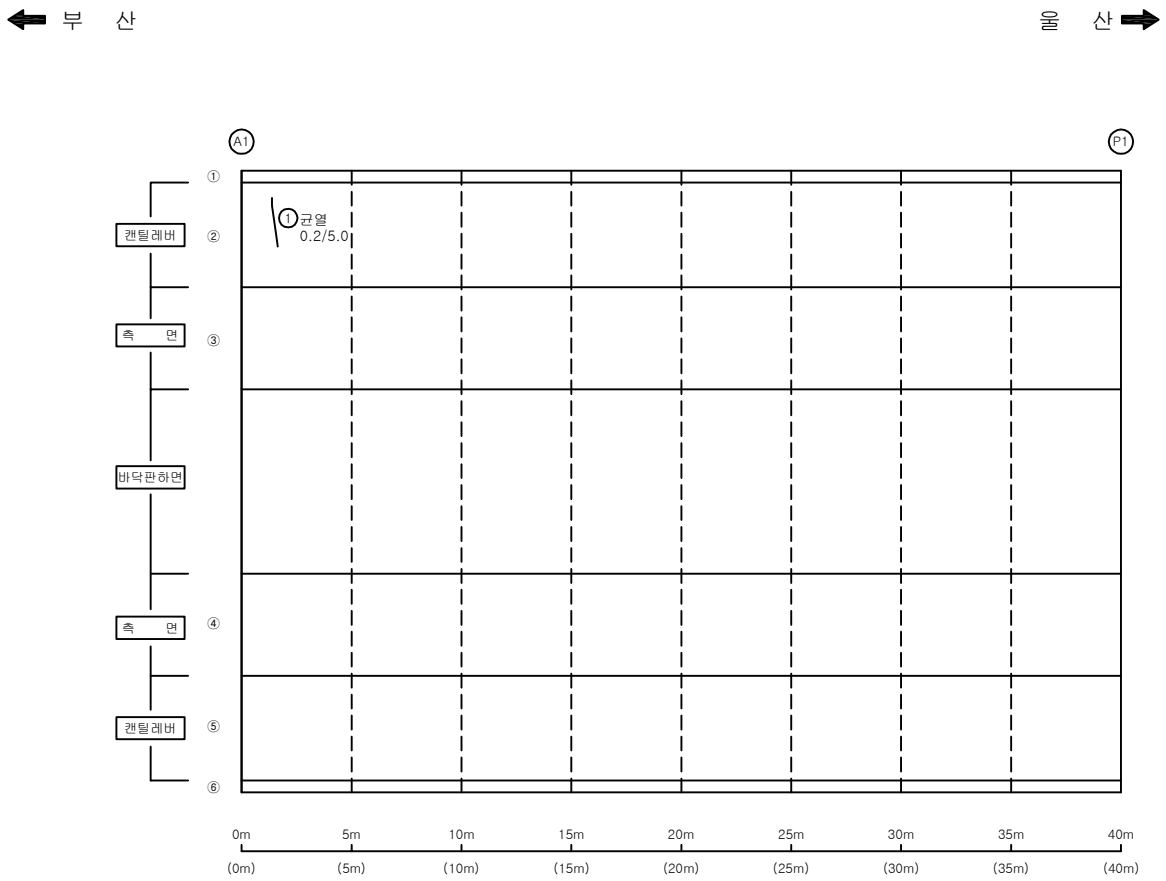
ＩＤ : 회야대교(부산) - 바닥판하면 - S1

번호	신/구	부재명	손 상 현 황	손 상 규 모						비고
				폭(㎜)	길이(m)	너비(m)	개소	단위	물량	
1	신	캔틸레버	균열	0.2	1.0		1	m	1.00	
2										
3										
4										
5										
6										
7										
8										
9										
10										
11										
12										
13										
14										
15										
16										
17										
18										
19										
20										
21										
22										
23										
24										
25										
26										
27										
28										
29										
30

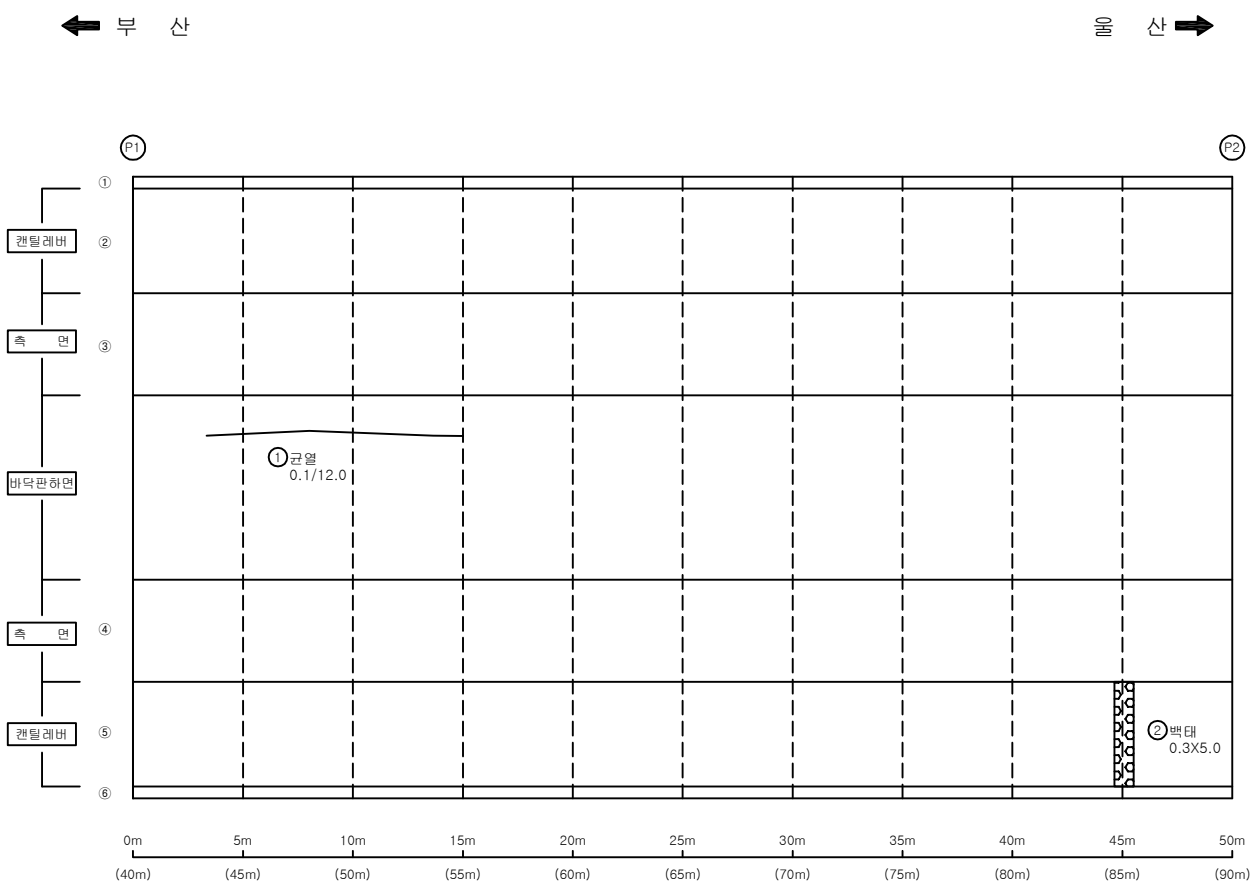
ＩＤ : 회야대교(부산) - 바닥판하면 - S2

번호	신/구	부재명	손상현황	손상규모						비고
				폭(㎜)	길이(m)	너비(m)	개소	단위	물량	
1	신	복부	균열	0.1	12.0		1	m	12.00	
2	신	캔틸레버	백태		0.3	5.0	1	㎡	1.50	
3										
4										
5										
6										
7										
8										
9										
10										
11										
12										
13										
14										
15										
16										
17										
18										
19										
20										
21										
22										
23										
24										
25										
26										
27										
28										
29										
30
