I D : 회야대교(부산) - 바닥판상면 - S1

용 역 명	2022년 부산울산고속도로 정기·정밀안전점검용역
조 사 일 시	2022
책임기술자	박 윤 국
도 면 번 호	001

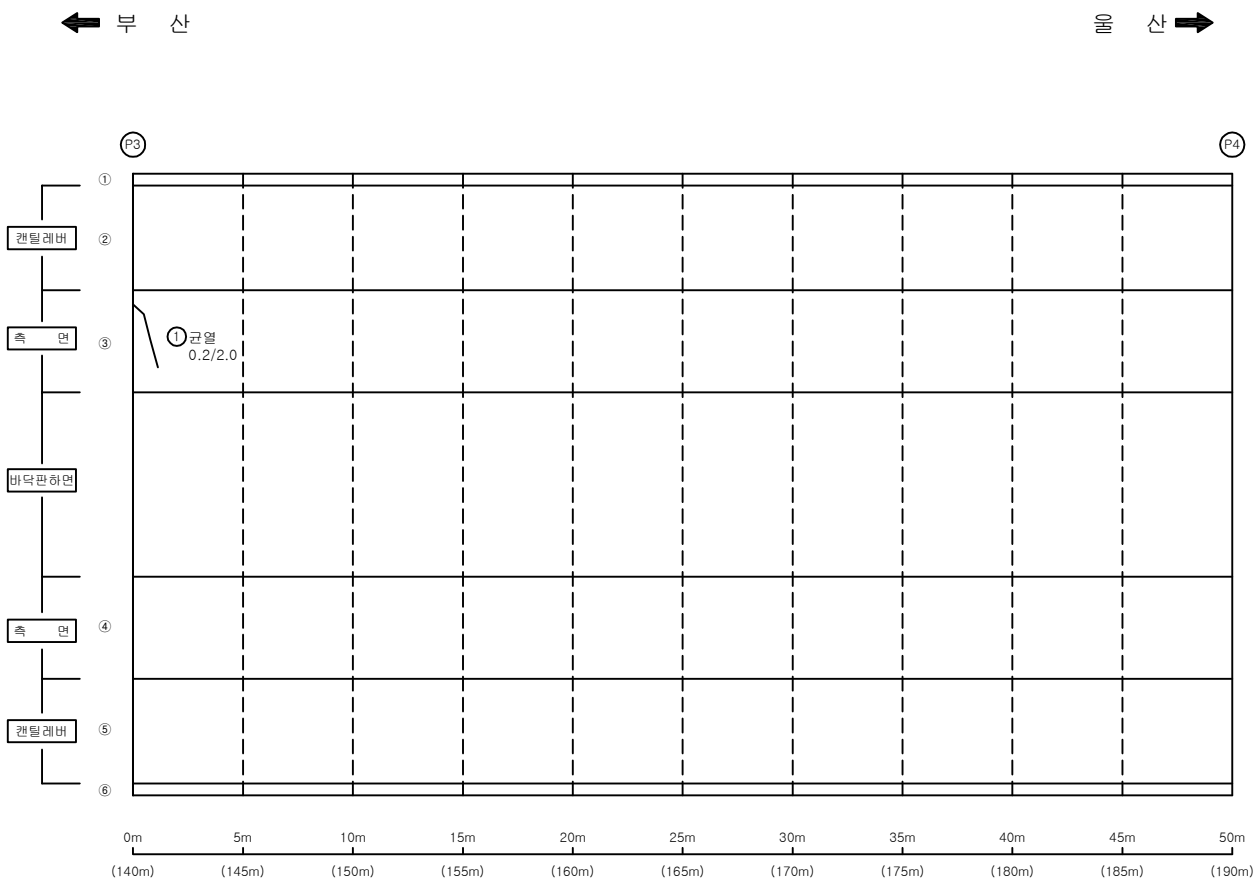
ＩＤ : 회야대교(부산) - 바닥판하면 - S4

번호	신/구	부재명	손 상 현 황	손 상 규 모						비고
				폭(㎜)	길이(m)	너비(m)	개소	단위	물량	
1	신	좌측	균열	0.2	2.0		1	m	2.00	
2										
3										
4										
5										
6										
7										
8										
9										
10										
11										
12										
13										
14										
15										
16										
17										
18										
19										
20										
21										
22										
23										
24										
25										
26										
27										
28										
29										
30

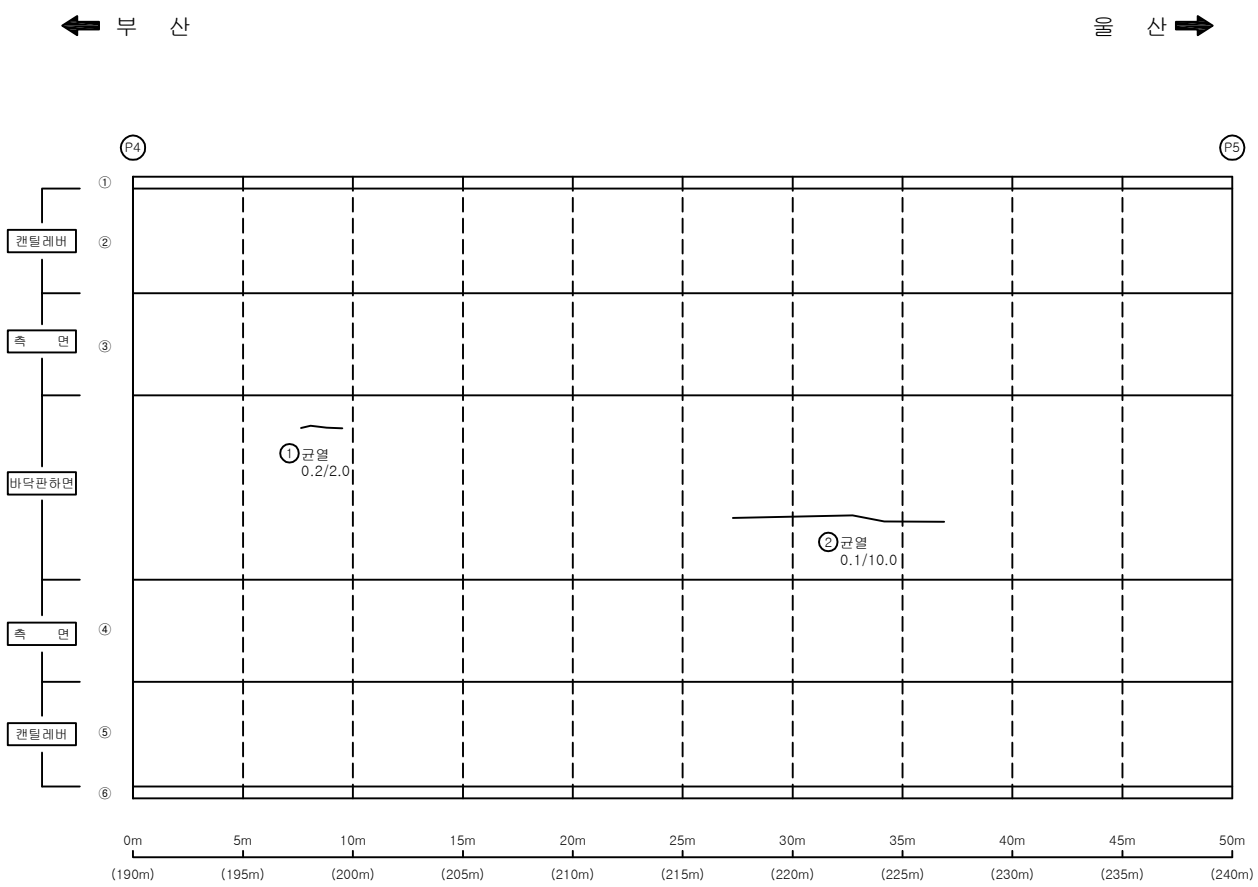
ＩＤ : 회야대교(부산) - 바닥판하면 - S5

번호	신/구	부재명	손 상 현 황	손 상 규 모						비고
				폭(㎜)	길이(m)	너비(m)	개소	단위	물량	
1	신	복부	균열	0.2	2.0		1	m	2.00	
2	신	복부	균열	0.1	10.0		1	m	10.00	
3										
4										
5										
6										
7										
8										
9										
10										
11										
12										
13										
14										
15										
16										
17										
18										
19										
20										
21										
22										
23										
24										
25										
26										
27										
28										
29										
30

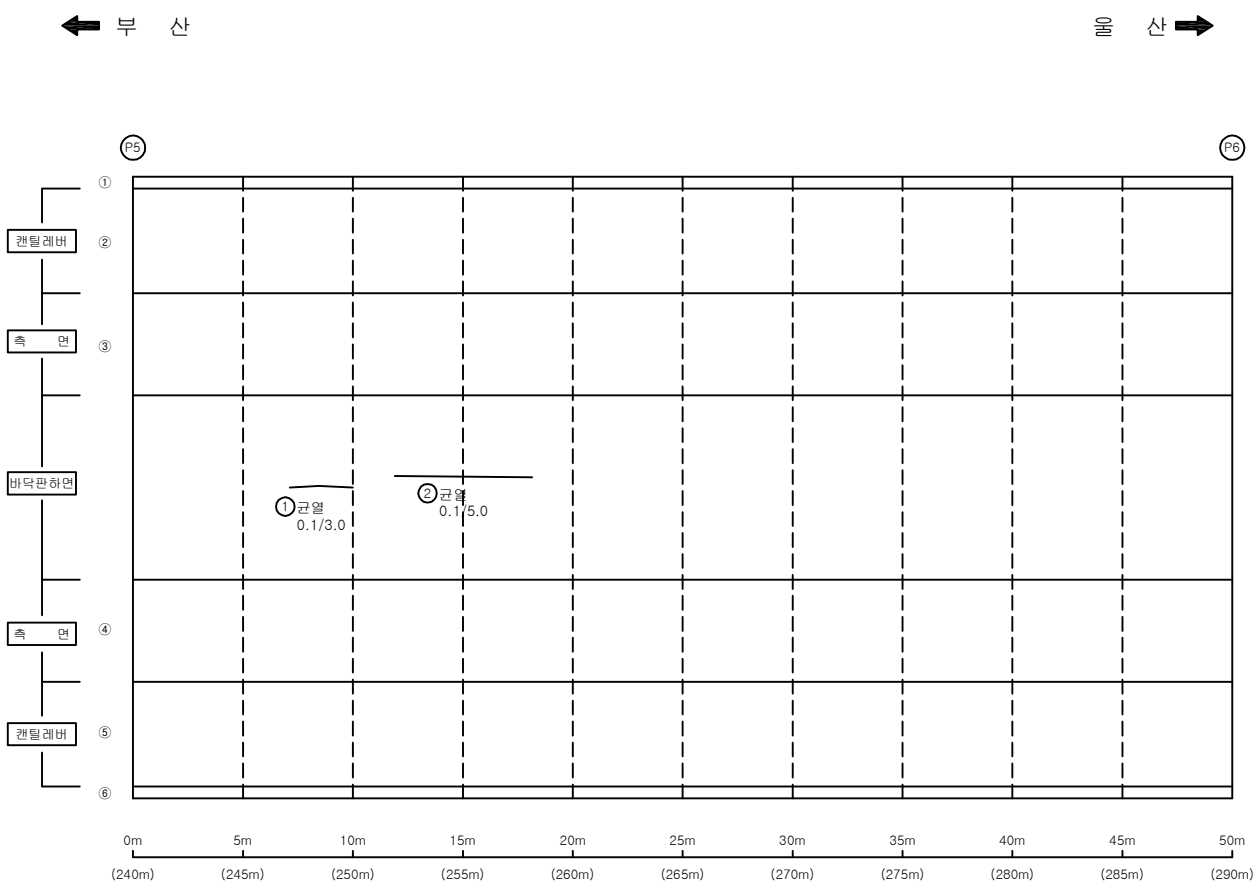
ＩＤ : 회야대교(부산) - 바닥판하면 - S6

번호	신/구	부재명	손 상 현 황	손 상 규 모						비고
				폭(㎜)	길이(m)	너비(m)	개소	단위	물량	
1	신	복부	균열	0.1	3.0		1	m	3.00	
2	신	복부	균열	0.1	5.0		1	m	5.00	
3										
4										
5										
6										
7										
8										
9										
10										
11										
12										
13										
14										
15										
16										
17										
18										
19										
20										
21										
22										
23										
24										
25										
26										
27										
28										
29										
30

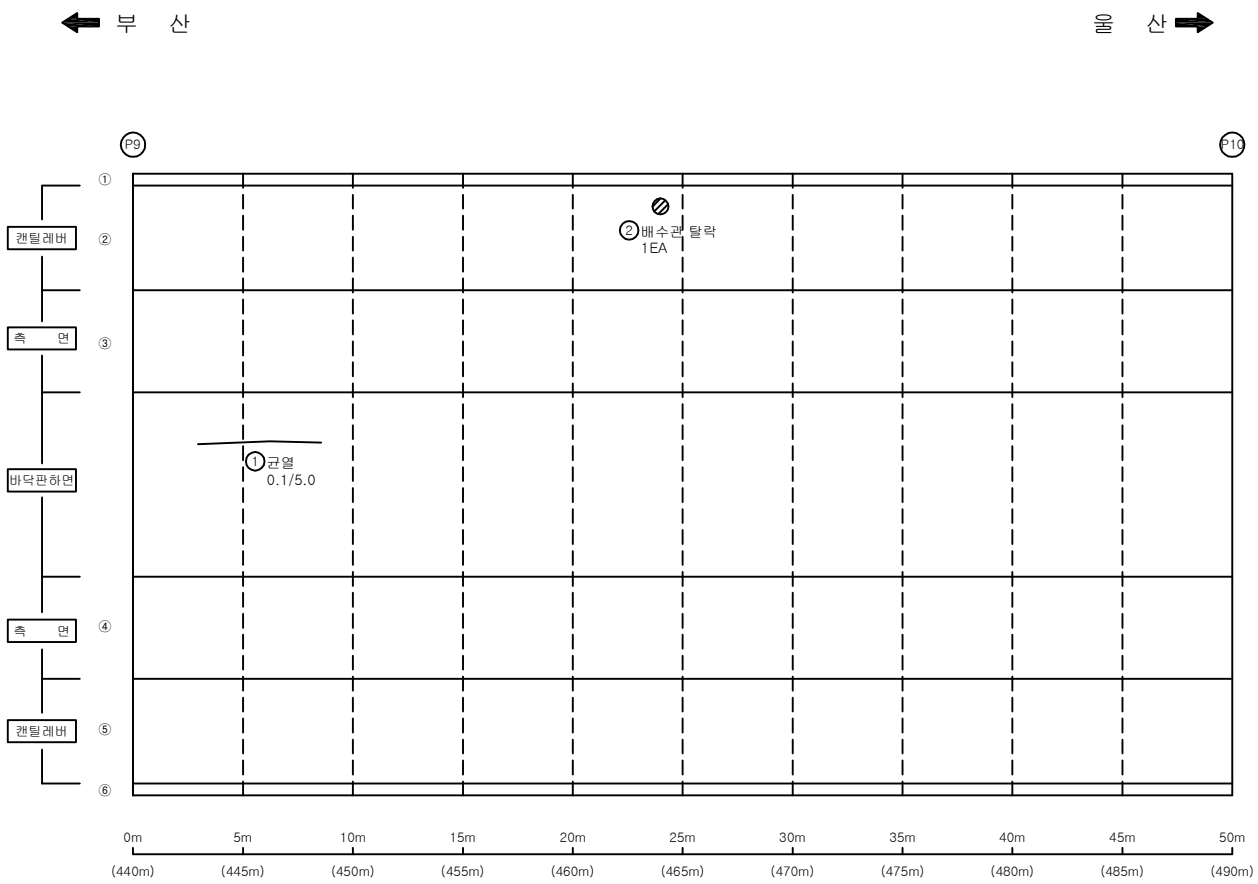
ＩＤ : 회야대교(부산) - 바닥판하면 - S10

번호	신/구	부재명	손 상 현 황	손 상 규 모						비고
				폭(㎜)	길이(m)	너비(m)	개소	단위	물량	
1	신	복부	균열	0.1	5.0		1	m	5.00	
2	신	배수시설	배수관 탈락				1	EA	1.00	
3										
4										
5										
6										
7										
8										
9										
10										
11										
12										
13										
14										
15										
16										
17										
18										
19										
20										
21										
22										
23										
24										
25										
26										
27										
28										
29										
30

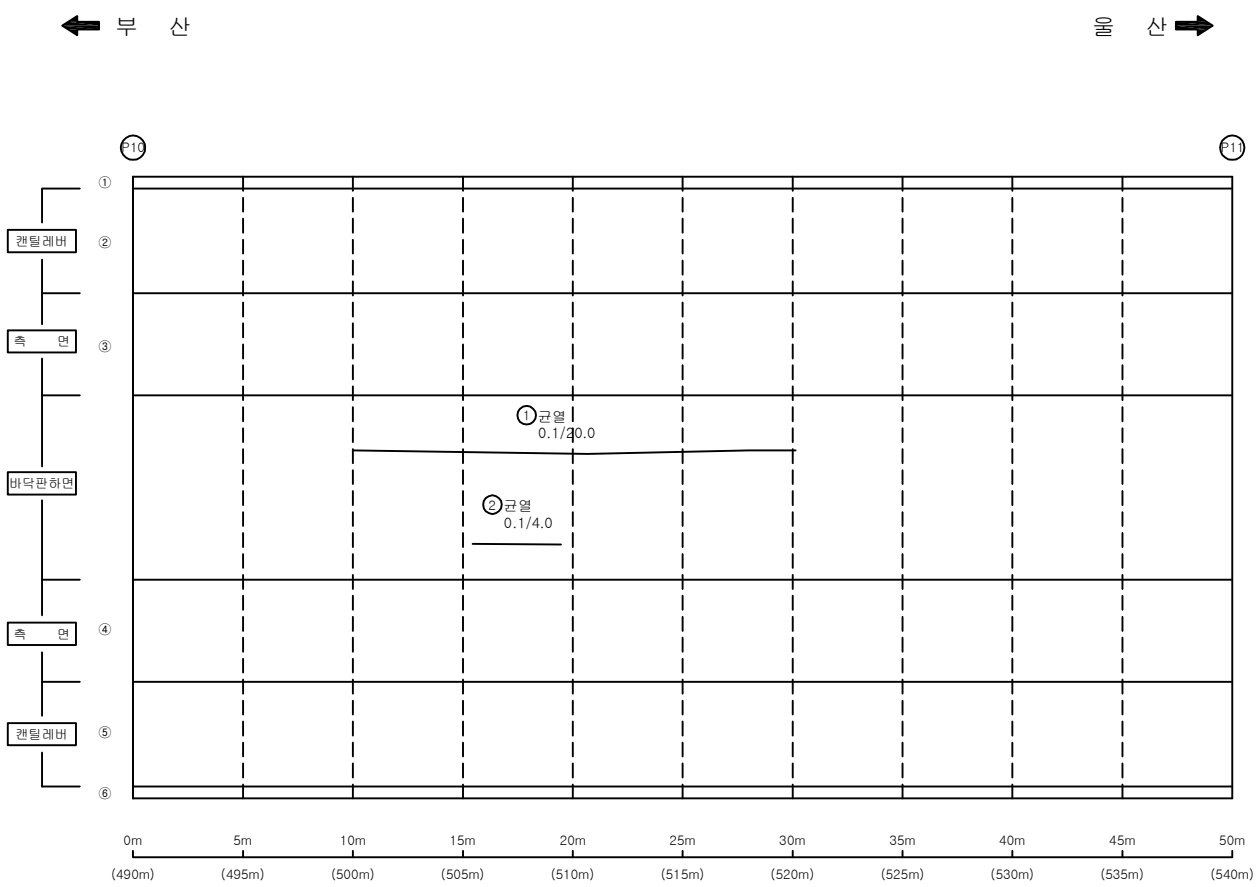
ＩＤ : 회야대교(부산) - 바닥판하면 - S11

번호	신/구	부재명	손 상 현 황	손 상 규 모						비고
				폭(㎜)	길이(m)	너비(m)	개소	단위	물량	
1	신	복부	균열	0.1	20.0		1	m	20.00	
2	신	복부	균열	0.1	4.0		1	m	4.00	
3										
4										
5										
6										
7										
8										
9										
10										
11										
12										
13										
14										
15										
16										
17										
18										
19										
20										
21										
22										
23										
24										
25										
26										
27										
28										
29										
30

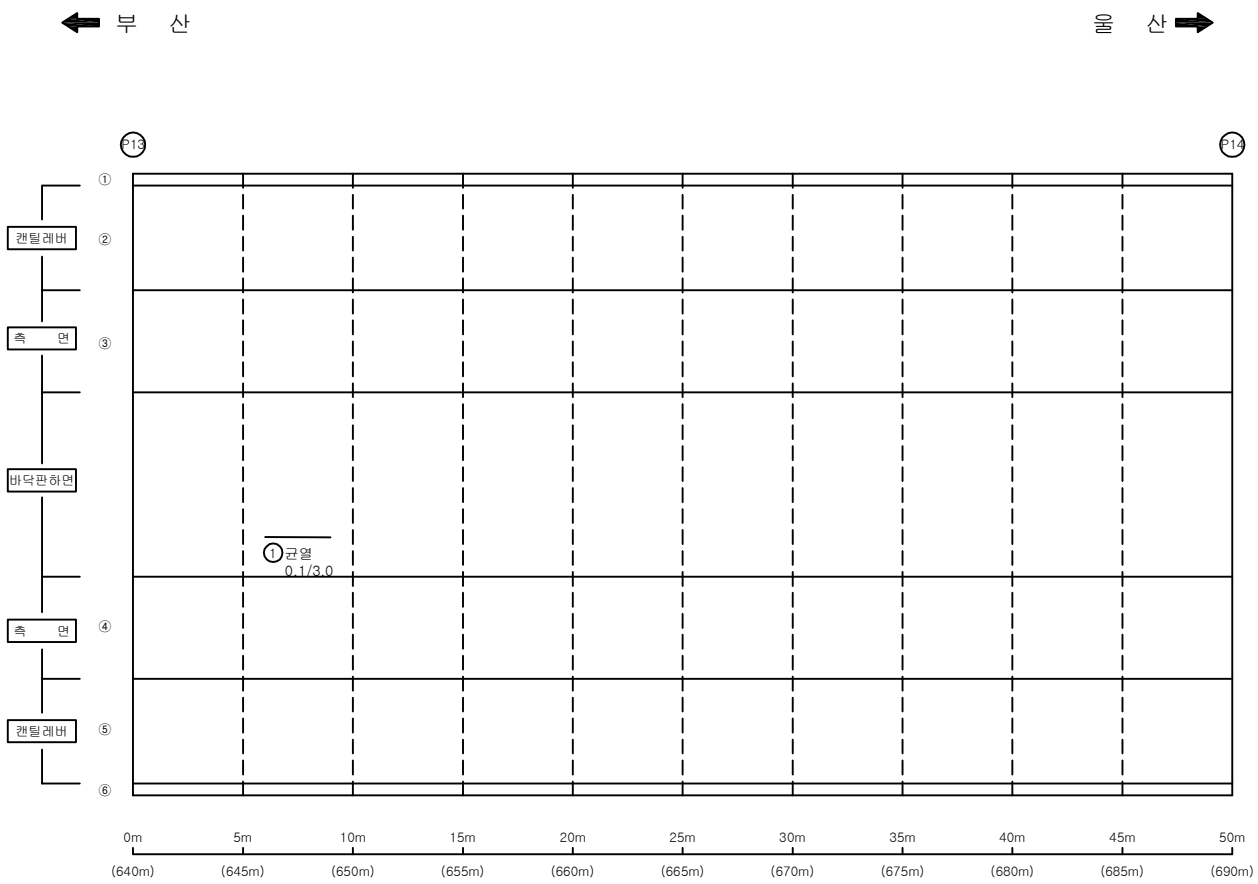
ＩＤ : 회야대교(부산) - 바닥판하면 - S14

번호	신/구	부재명	손상현황	손상규모						비고
				폭(㎜)	길이(m)	너비(m)	개소	단위	물량	
1	신	복부	균열	0.1	3.0		1	m	3.00	
2										
3										
4										
5										
6										
7										
8										
9										
10										
11										
12										
13										
14										
15										
16										
17										
18										
19										
20										
21										
22										
23										
24										
25										
26										
27										
28										
29										
30

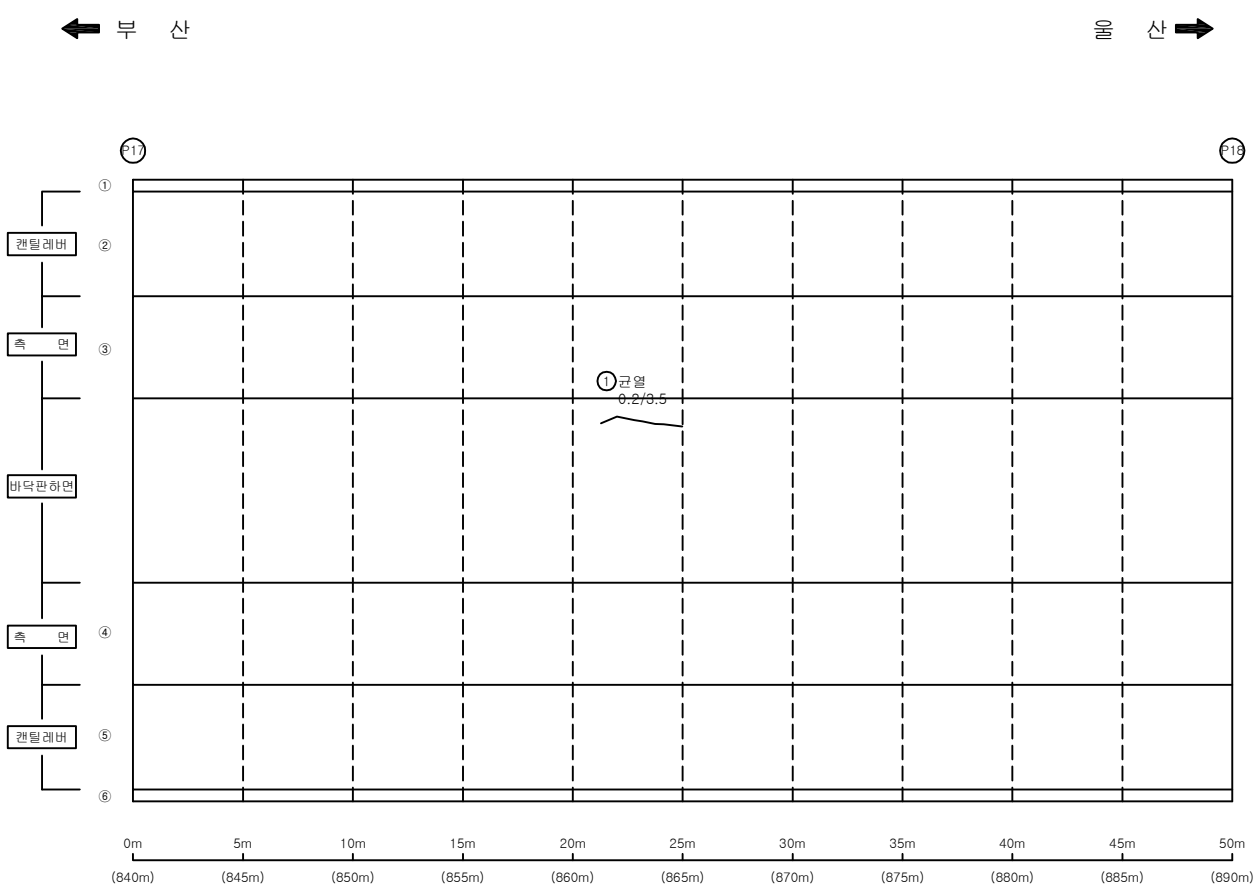
ＩＤ : 회야대교(부산) - 바닥판하면 - S18

번호	신/구	부재명	손 상 현 황	손 상 규 모						비고
				폭(㎜)	길이(m)	너비(m)	개소	단위	물량	
1	신	복부	균열	0.2	3.5		1	m	3.50	
2										
3										
4										
5										
6										
7										
8										
9										
10										
11										
12										
13										
14										
15										
16										
17										
18										
19										
20										
21										
22										
23										
24										
25										
26										
27										
28										
29										
30

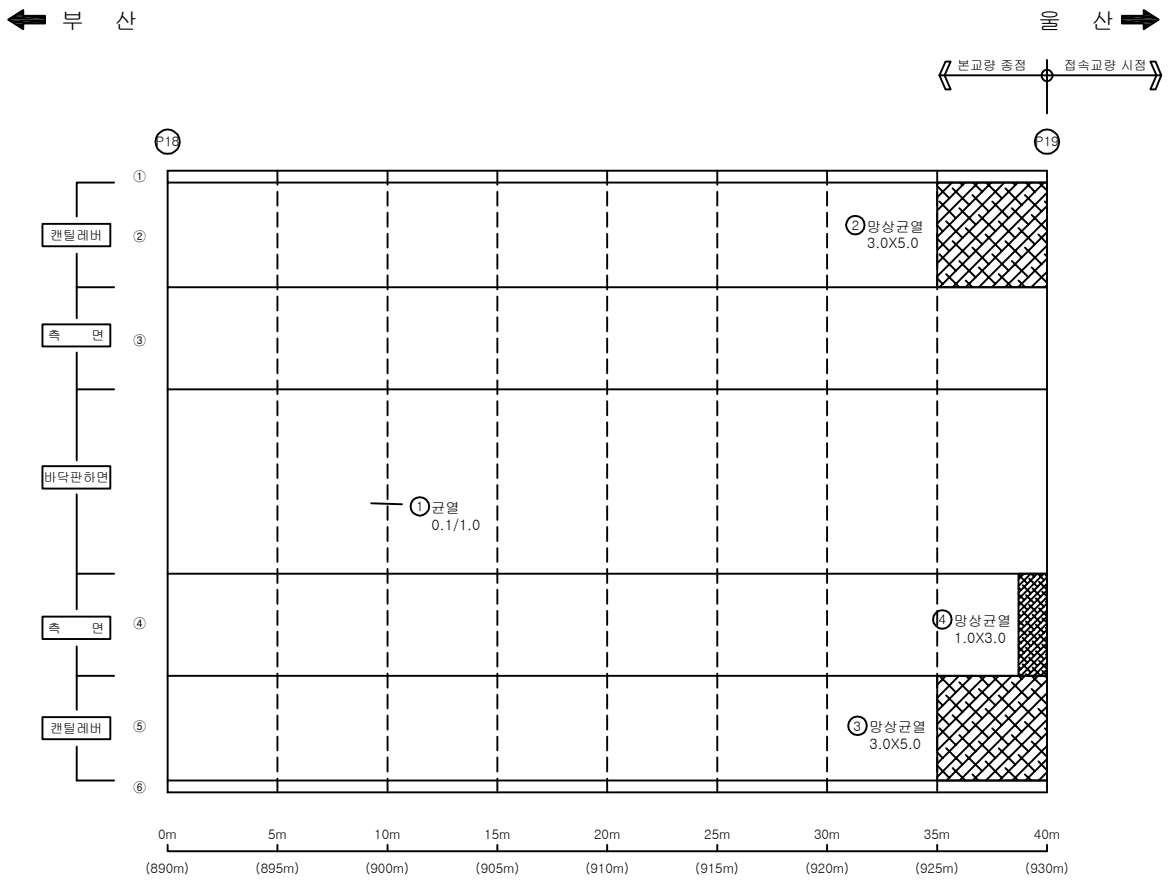
ＩＤ : 회야대교(부산) - 바닥판하면 - S19

번호	신/구	부재명	손 상 현 황	손 상 규 모						비고
				폭(㎜)	길이(m)	너비(m)	개소	단위	물량	
1	신	복부	균열	0.1	1.0		1	m	1.00	
2	신	캔틸레버	망상균열		3.0	5.0	1	㎡	15.00	
3	신	우측	망상균열		3.0	5.0	1	㎡	15.00	
4	신	캔틸레버	망상균열		1.0	3.0	1	㎡	3.00	
5										
6										
7										
8										
9										
10										
11										
12										
13										
14										
15										
16										
17										
18										
19										
20										
21										
22										
23										
24										
25										
26										
27										
28										
29										
30

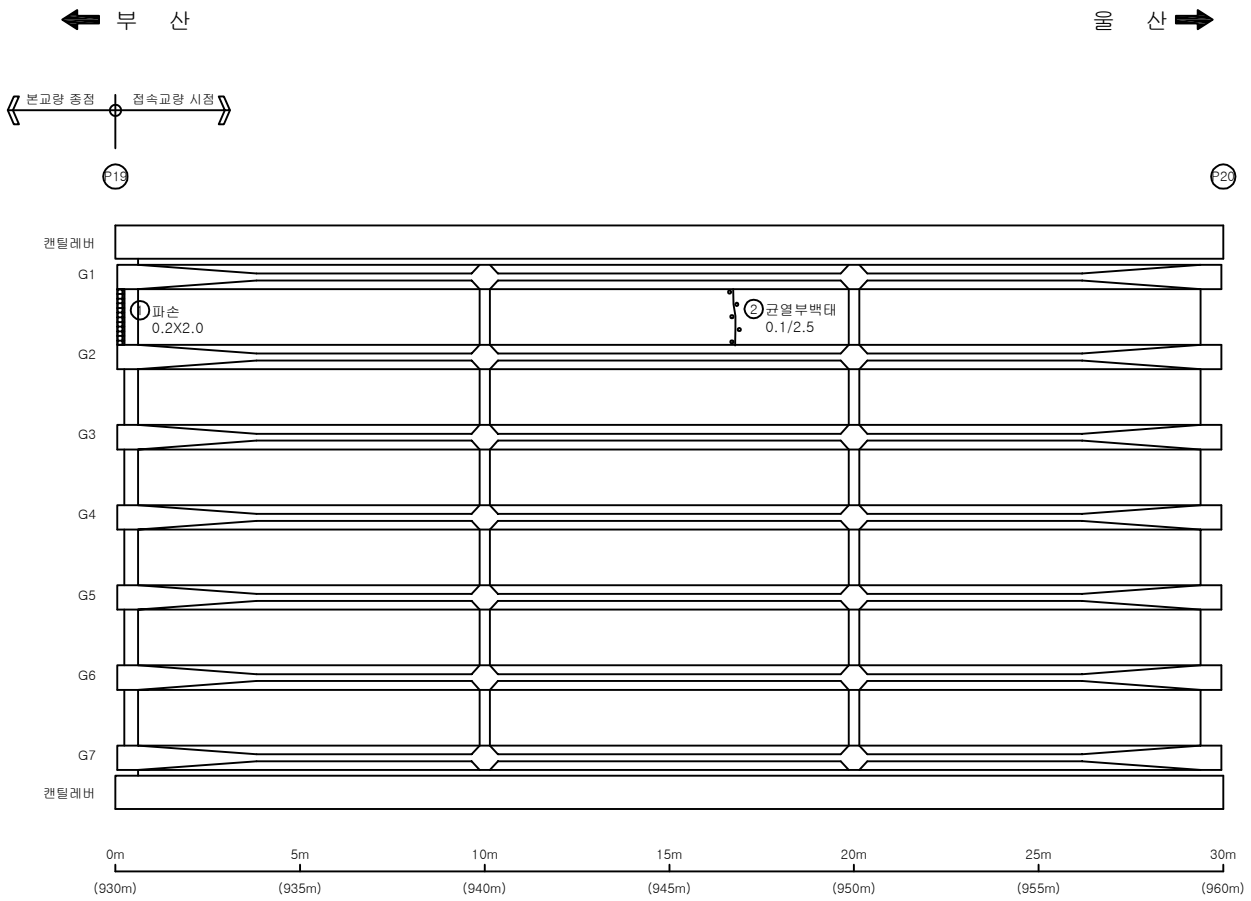
I D : 회야대교(부산) - 바닥판하면 - S20

번호	신/구	부재명	손 상 현 황	손 상 규 모						비고
				폭(㎜)	길이(m)	너비(m)	개소	단위	물량	
1	신	바닥판	파손		0.2	2.0	1	㎡	0.40	
2	신	바닥판	균열부백태	0.1	2.5		1	m	2.50	
3										
4										
5										
6										
7										
8										
9										
10										
11										
12										
13										
14										
15										
16										
17										
18										
19										
20										
21										
22										
23										
24										
25										
26										
27										
28										
29										
30

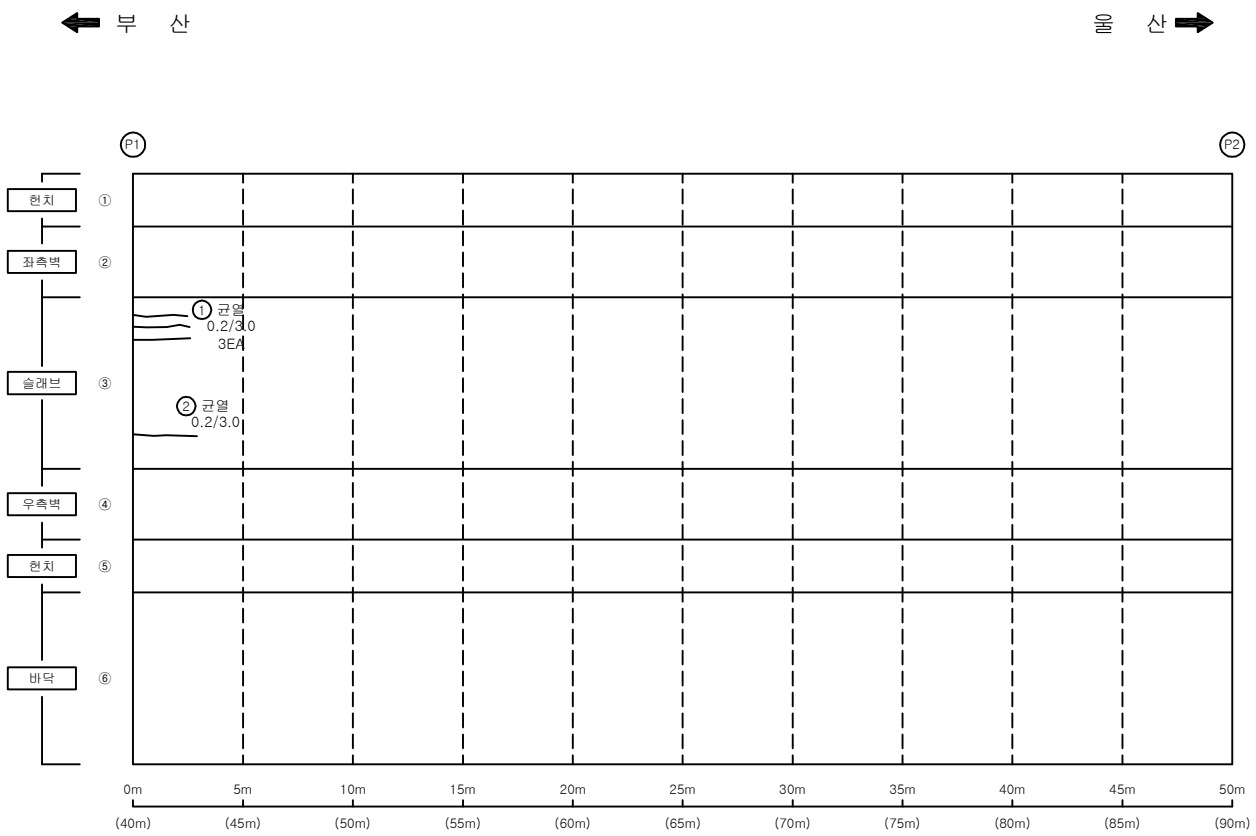
I D : 회야대교(부산) - BOX내부 - S2

번호	신/구	부재명	손 상 현 황	손 상 규 모						비고
				폭(㎜)	길이(m)	너비(m)	개소	단위	물량	
1	구	슬래브	균열	0.2	3.0		3	m	9.00	
2	구	슬래브	균열	0.2	3.0		1	m	3.00	
3										
4										
5										
6										
7										
8										
9										
10										
11										
12										
13										
14										
15										
16										
17										
18										
19										
20										
21										
22										
23										
24										
25										
26										
27										
28										
29										
30

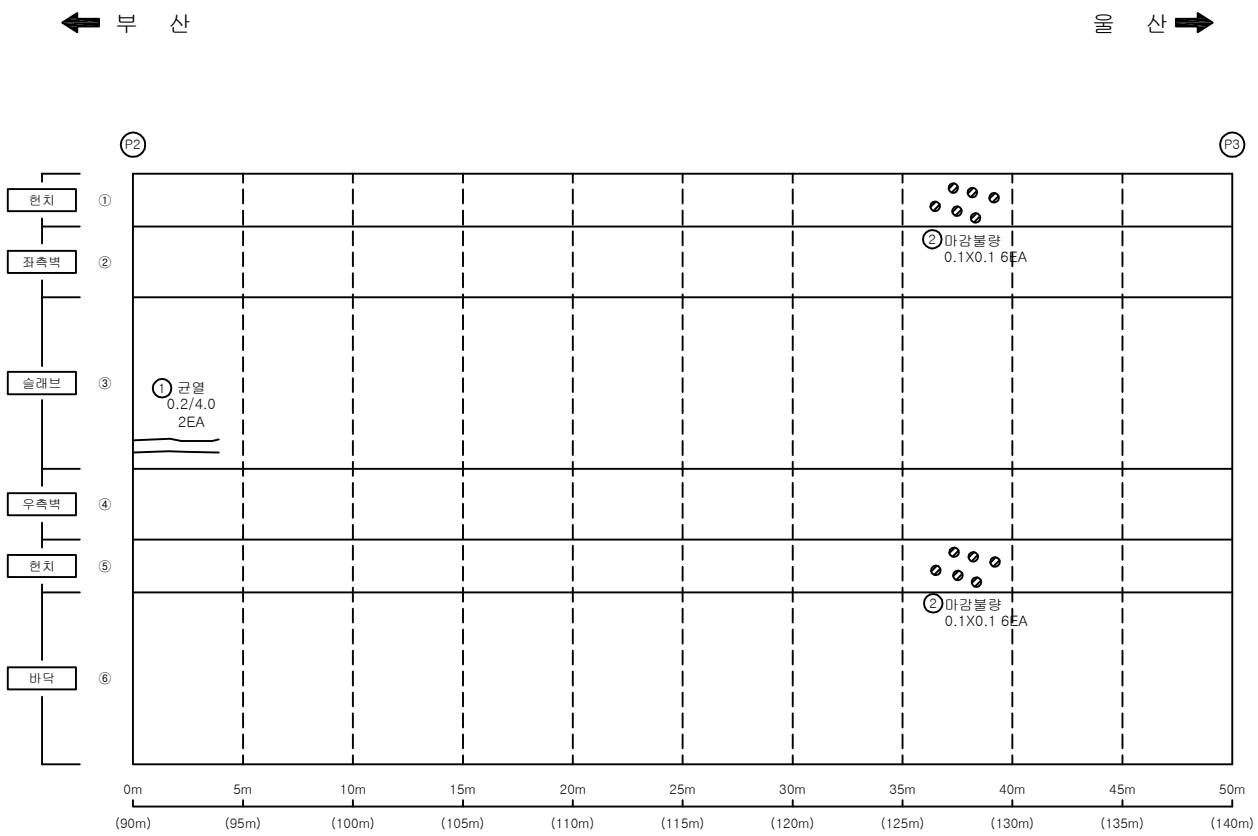
I D : 회야대교(부산) - BOX내부 - S3

번호	신/구	부재명	손 상 현 황	손 상 규 모						비고
				폭(㎜)	길이(m)	너비(m)	개소	단위	물량	
1	구	슬래브	균열	0.2	4.0		2	m	8.00	
2	신	좌측헌치	마감불량		0.1	0.1	6	㎡	0.06	
3	신	우측헌치	마감불량		0.1	0.1	6	㎡	0.06	
4										
5										
6										
7										
8										
9										
10										
11										
12										
13										
14										
15										
16										
17										
18										
19										
20										
21										
22										
23										
24										
25										
26										
27										
28										
29										
30

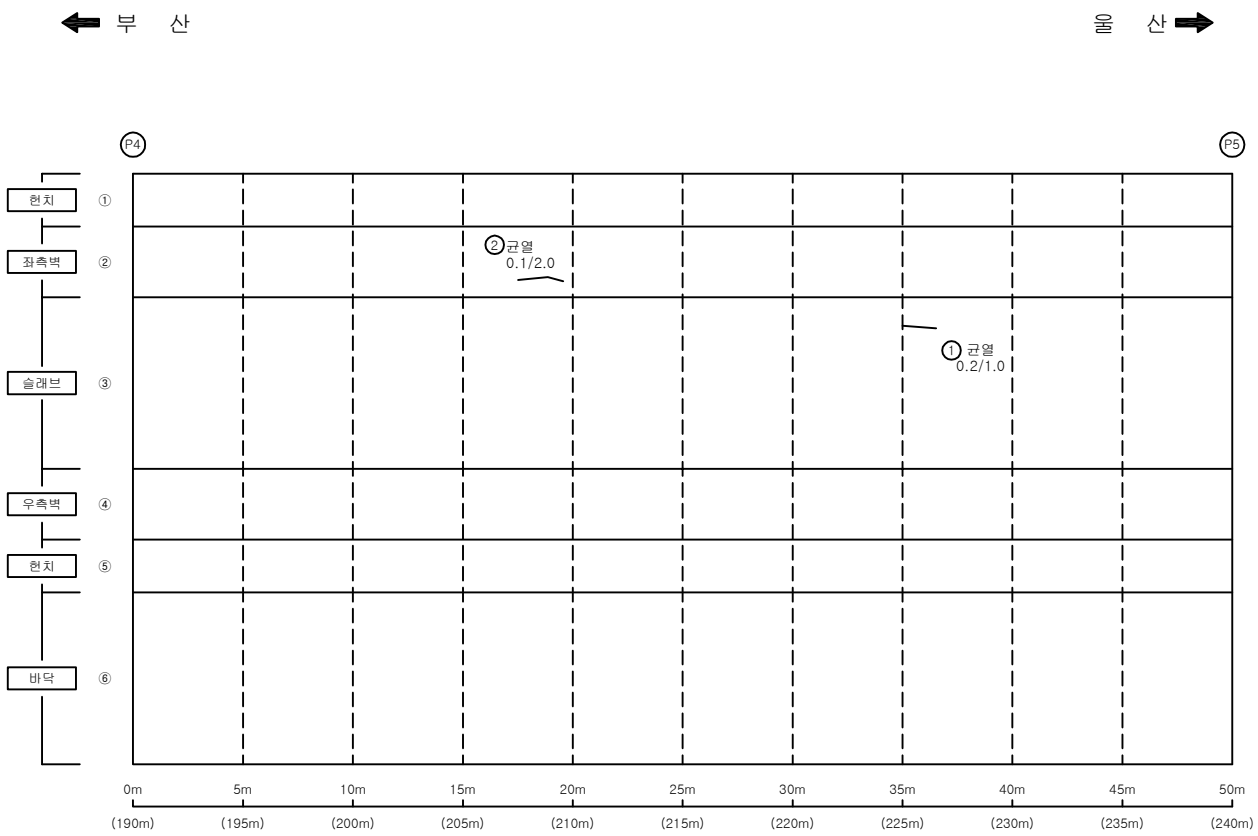
ＩＤ : 회야대교(부산) - BOX내부 - S5

번호	신/구	부재명	손 상 현 황	손 상 규 모						비고
				폭(㎜)	길이(m)	너비(m)	개소	단위	물량	
1	구	슬래브	균열	0.2	1.0		1	m	1.00	
2	신	좌측벽	균열	0.1	2.0		1	m	2.00	
3										
4										
5										
6										
7										
8										
9										
10										
11										
12										
13										
14										
15										
16										
17										
18										
19										
20										
21										
22										
23										
24										
25										
26										
27										
28										
29										
30

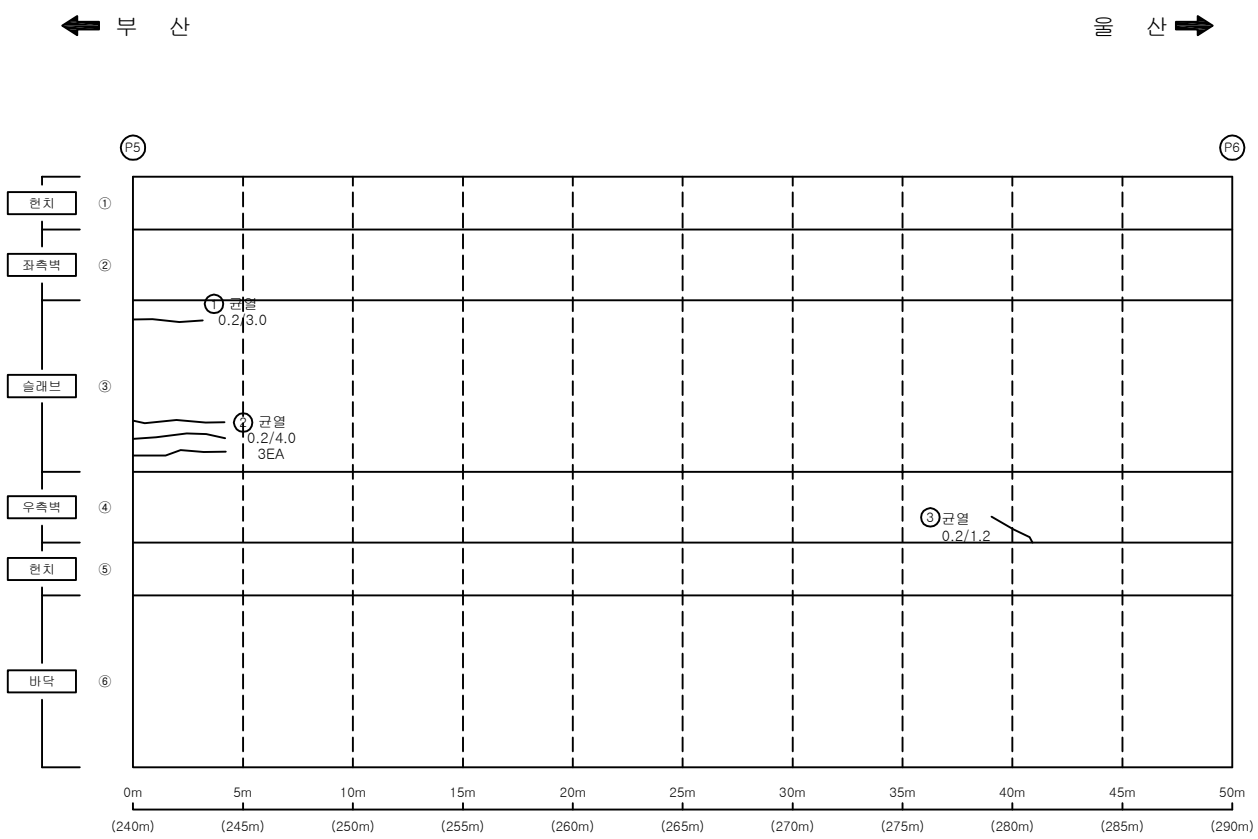
I D : 회야대교(부산) - BOX내부 - S6

번호	신/구	부재명	손 상 현 황	손 상 규 모						비고
				폭(㎜)	길이(m)	너비(m)	개소	단위	물량	
1	구	슬래브	균열	0.2	3.0		1	m	3.00	
2	구	슬래브	균열	0.2	4.0		1	m	4.00	
3	신	우측벽	균열	0.2	1.2		1	m	1.20	
4										
5										
6										
7										
8										
9										
10										
11										
12										
13										
14										
15										
16										
17										
18										
19										
20										
21										
22										
23										
24										
25										
26										
27										
28										
29										
30

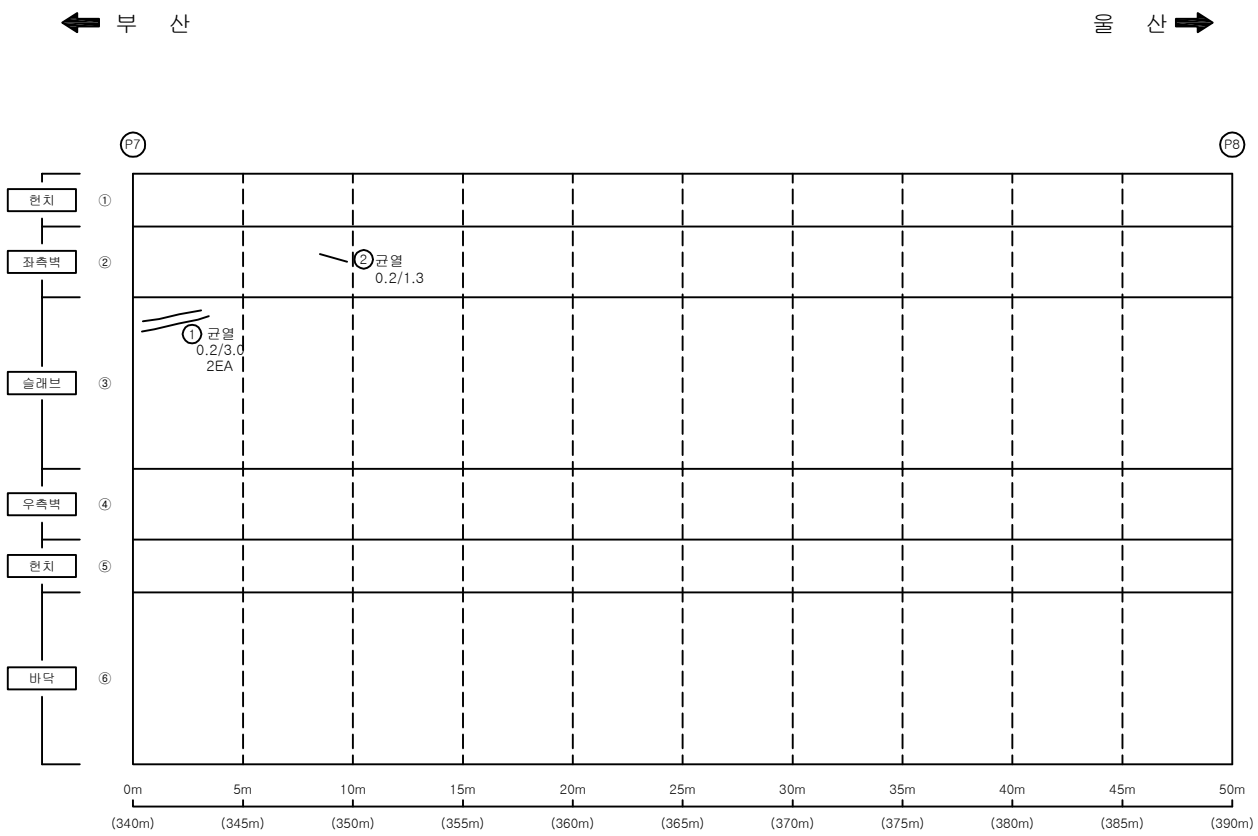
I D : 회야대교(부산) - BOX내부 - S8

번호	신/구	부재명	손 상 현 황	손 상 규 모						비고
				폭(㎜)	길이(m)	너비(m)	개소	단위	물량	
1	구	슬래브	균열	0.2	3.0		1	m	3.00	
2	신	좌측벽	균열	0.2	1.3		1	m	1.30	
3										
4										
5										
6										
7										
8										
9										
10										
11										
12										
13										
14										
15										
16										
17										
18										
19										
20										
21										
22										
23										
24										
25										
26										
27										
28										
29										
30

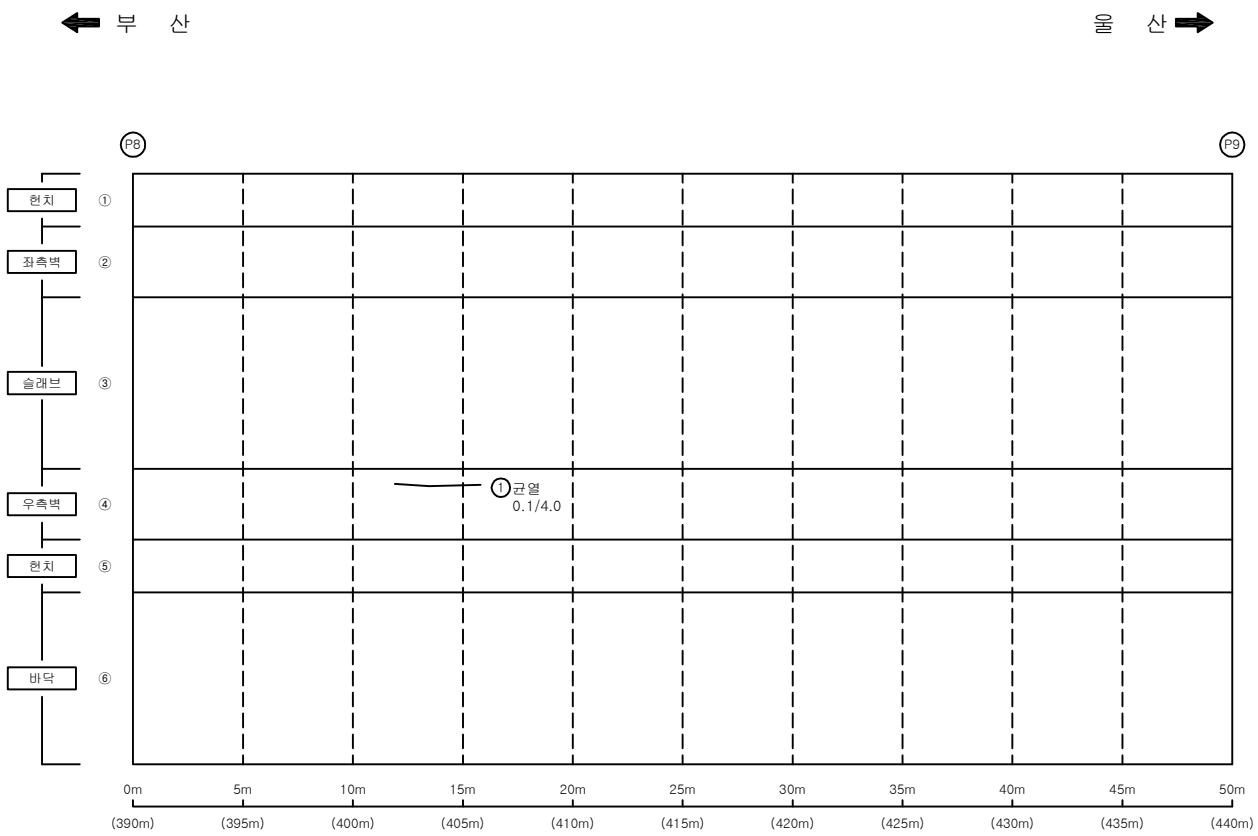
ＩＤ : 회야대교(부산) - BOX내부 - S9

번호	신/구	부재명	손 상 현 황	손 상 규 모						비고
				폭(㎜)	길이(m)	너비(m)	개소	단위	물량	
1	신	우측벽	균열	0.1	4.0		1	m	4.00	
2										
3										
4										
5										
6										
7										
8										
9										
10										
11										
12										
13										
14										
15										
16										
17										
18										
19										
20										
21										
22										
23										
24										
25										
26										
27										
28										
29										
30

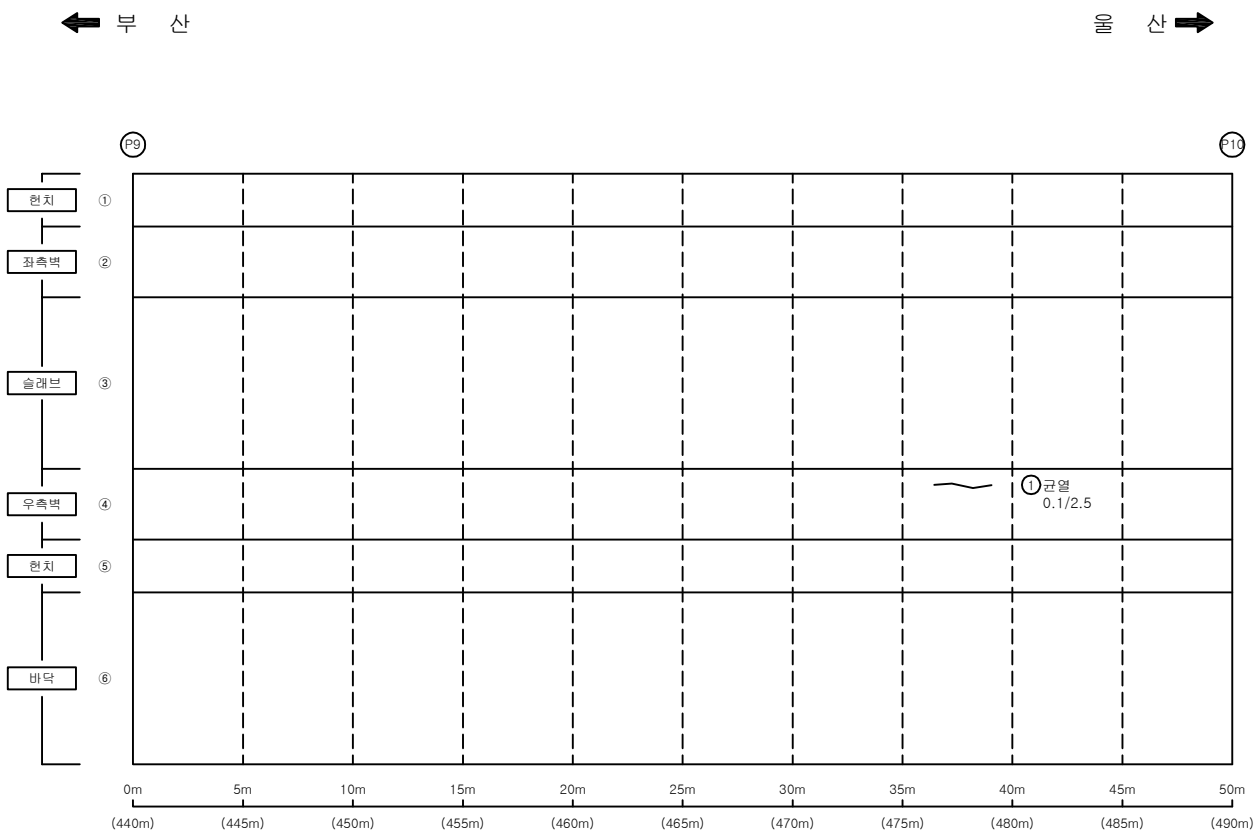
ＩＤ : 회야대교(부산) - BOX내부 - S10

번호	신/구	부재명	손 상 현 황	손 상 규 모						비고
				폭(㎜)	길이(m)	너비(m)	개소	단위	물량	
1	신	우측벽	균열	0.1	2.5		1	m	2.50	
2										
3										
4										
5										
6										
7										
8										
9										
10										
11										
12										
13										
14										
15										
16										
17										
18										
19										
20										
21										
22										
23										
24										
25										
26										
27										
28										
29										
30

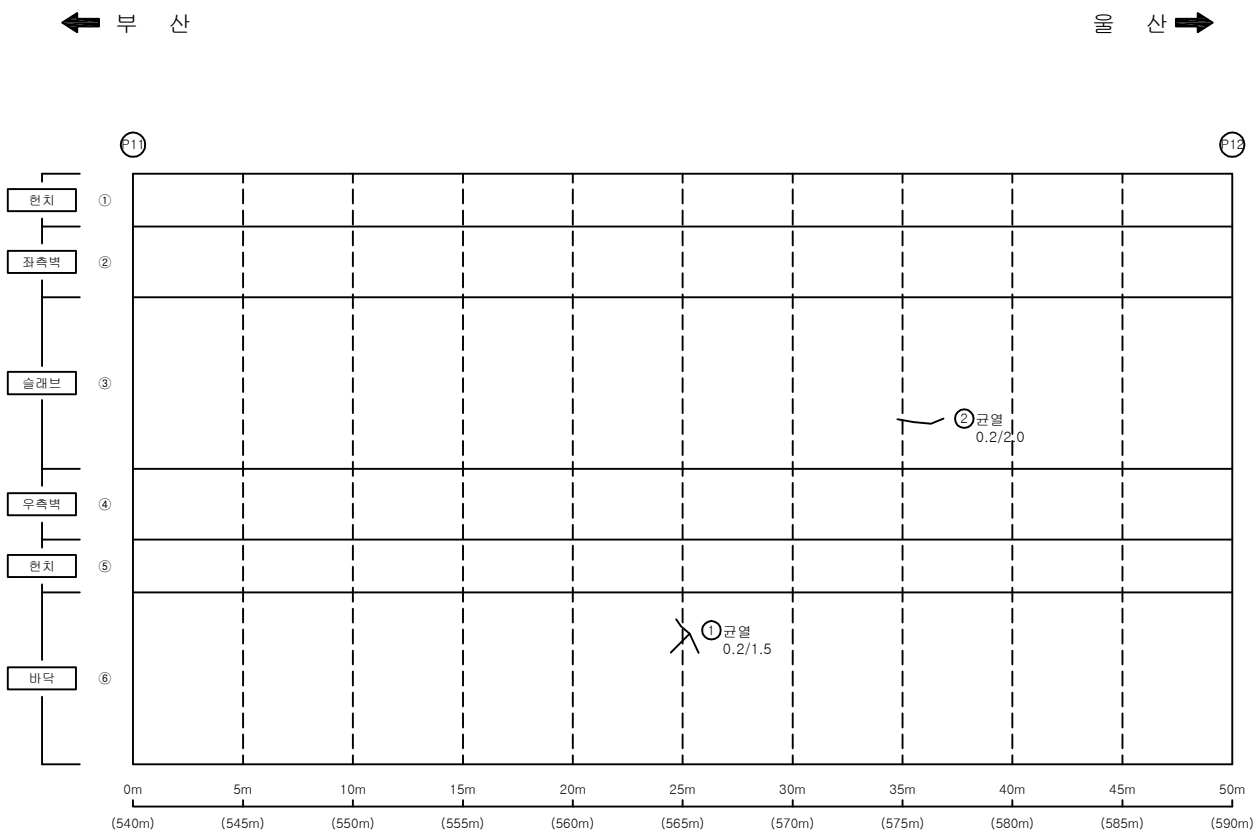
ＩＤ : 회야대교(부산) - BOX내부 - S12

번호	신/구	부재명	손 상 현 황	손 상 규 모						비고
				폭(㎜)	길이(m)	너비(m)	개소	단위	물량	
1	신	바닥	균열	0.2	1.5		1	m	1.50	
2	신	슬래브	균열	0.2	2.0		1	m	2.00	
3										
4										
5										
6										
7										
8										
9										
10										
11										
12										
13										
14										
15										
16										
17										
18										
19										
20										
21										
22										
23										
24										
25										
26										
27										
28										
29										
30

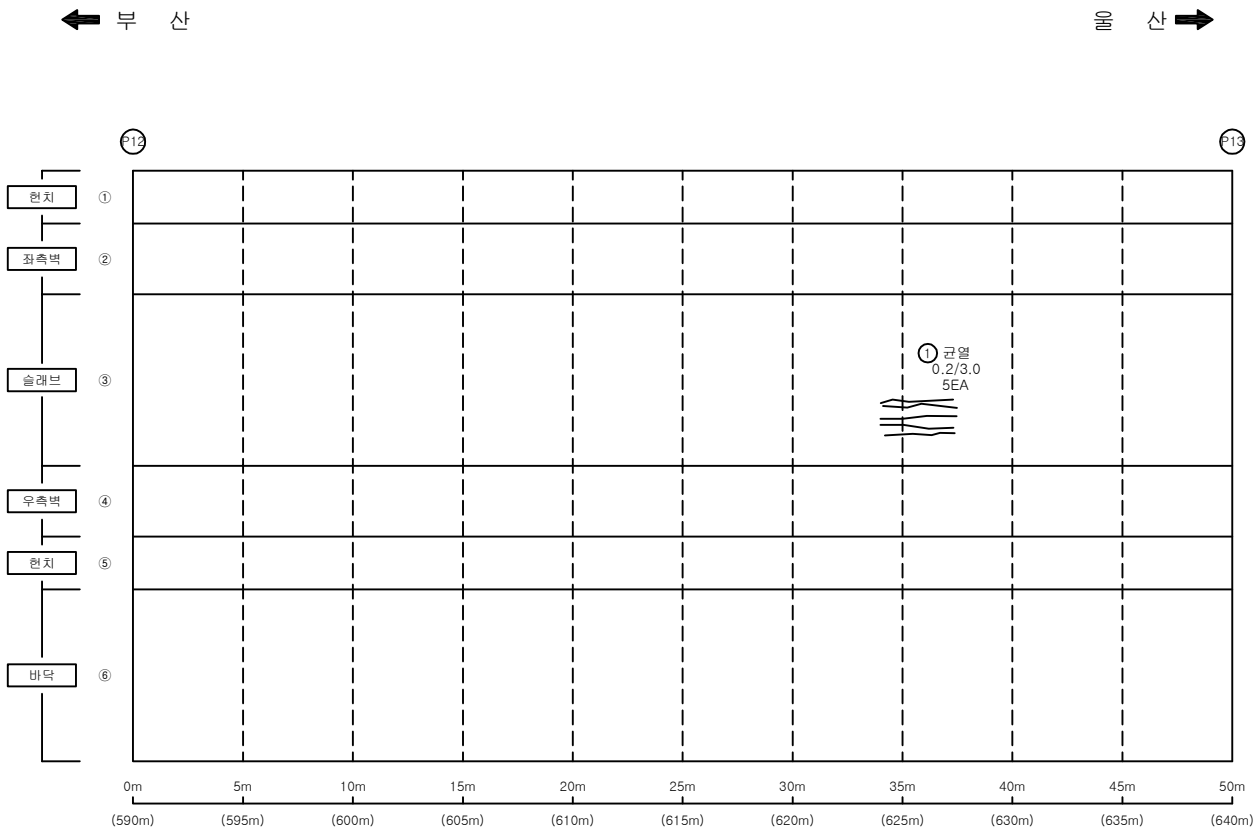
I D : 회야대교(부산) - BOX내부 - S13

번호	신/구	부재명	손 상 현 황	손 상 규 모						비고
				폭(㎜)	길이(m)	너비(m)	개소	단위	물량	
1	구	슬래브	균열	0.2	3.0		5	m	15.00	
2										
3										
4										
5										
6										
7										
8										
9										
10										
11										
12										
13										
14										
15										
16										
17										
18										
19										
20										
21										
22										
23										
24										
25										
26										
27										
28										
29										
30

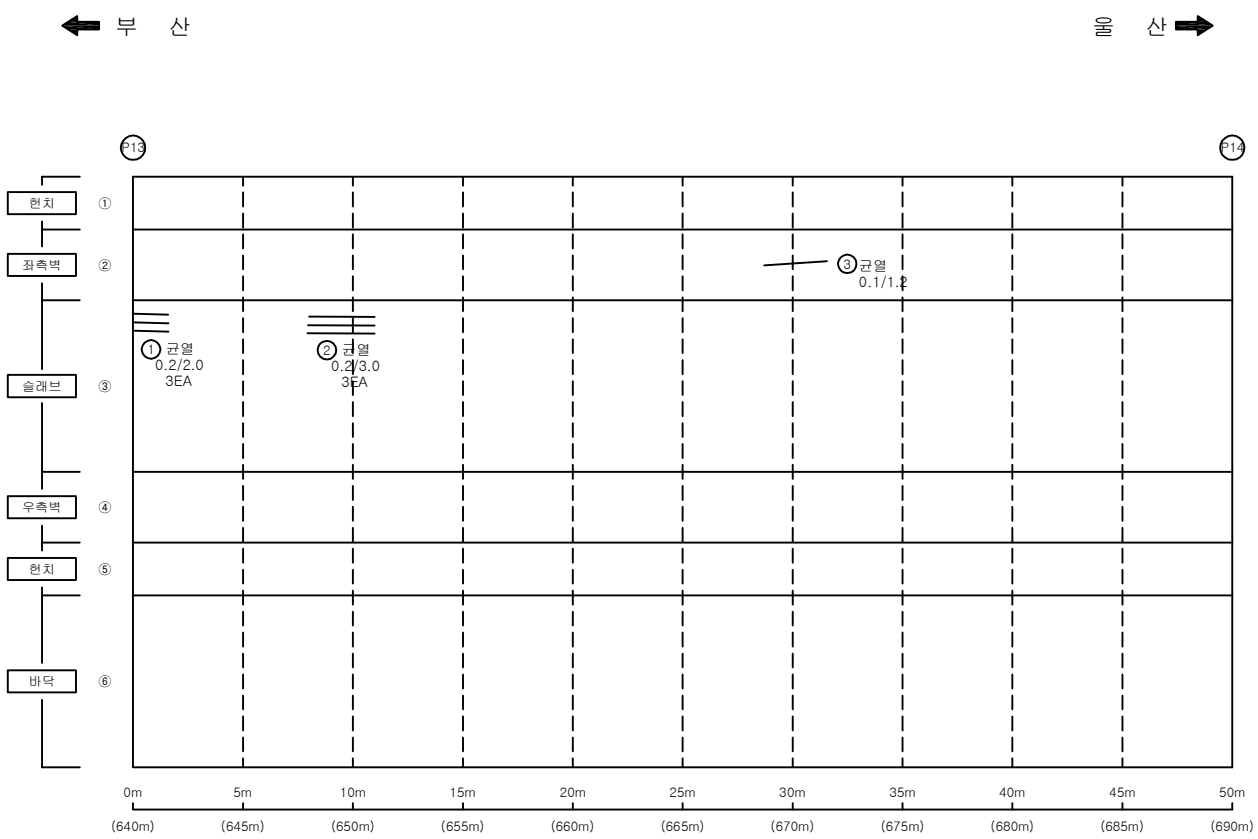
I D : 회야대교(부산) - BOX내부 - S14

번호	신/구	부재명	손 상 현 황	손 상 규 모						비고
				폭(㎜)	길이(m)	너비(m)	개소	단위	물량	
1	구	슬래브	균열	0.2	2.0		3	m	6.00	
2	구	슬래브	균열	0.2	3.0		3	m	9.00	
3	신	좌측벽	균열	0.1	1.2		1	m	1.20	
4										
5										
6										
7										
8										
9										
10										
11										
12										
13										
14										
15										
16										
17										
18										
19										
20										
21										
22										
23										
24										
25										
26										
27										
28										
29										
30
