I D : 회야대교(부산) - 바닥판상면 - S1

용 역 명	2022년 부산울산고속도로 정기·정밀안전점검용역
조 사 일 시	2022
책임기술자	박 윤 국
도 면 번 호	001

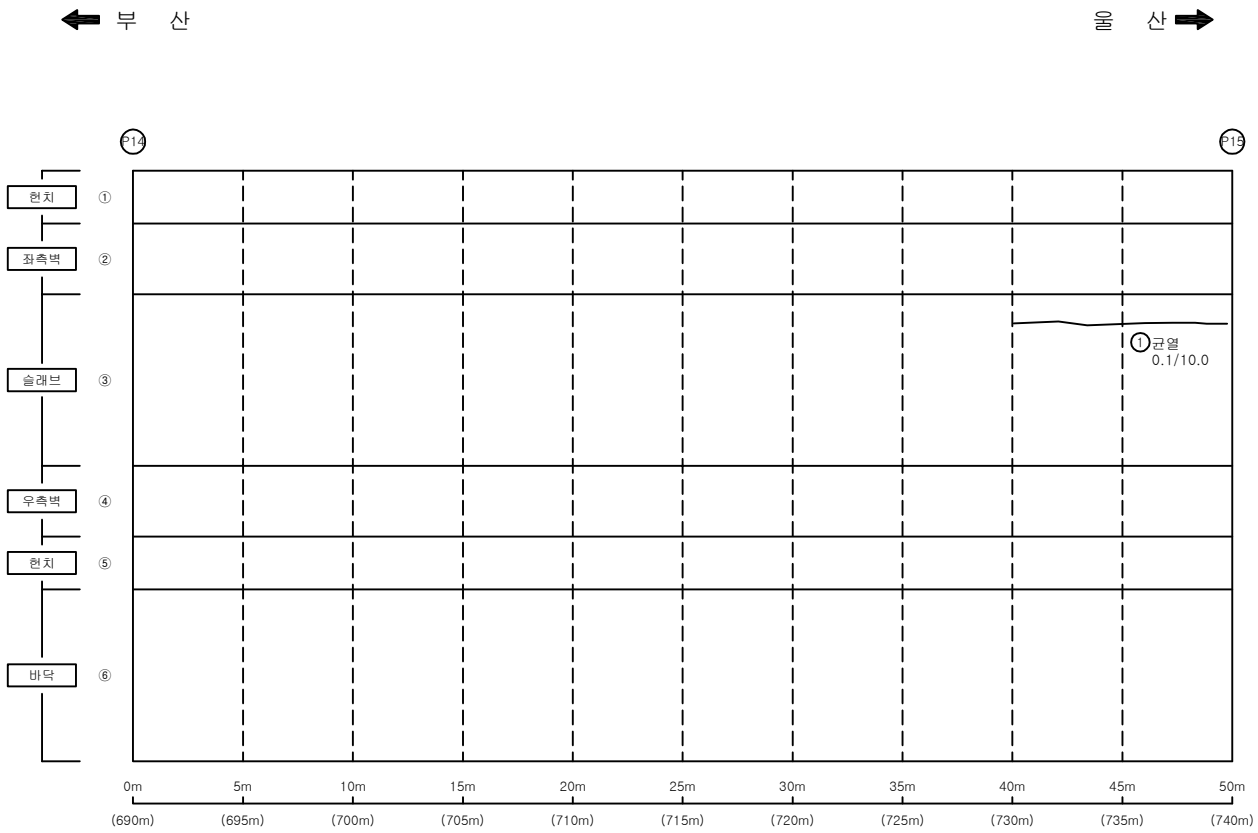
ＩＤ : 회야대교(부산) - BOX내부 - S15

번호	신/구	부재명	손 상 현 황	손 상 규 모						비고
				폭(㎜)	길이(m)	너비(m)	개소	단위	물량	
1	신	슬래브	균열	0.1	10.0		1	m	10.00	
2										
3										
4										
5										
6										
7										
8										
9										
10										
11										
12										
13										
14										
15										
16										
17										
18										
19										
20										
21										
22										
23										
24										
25										
26										
27										
28										
29										
30

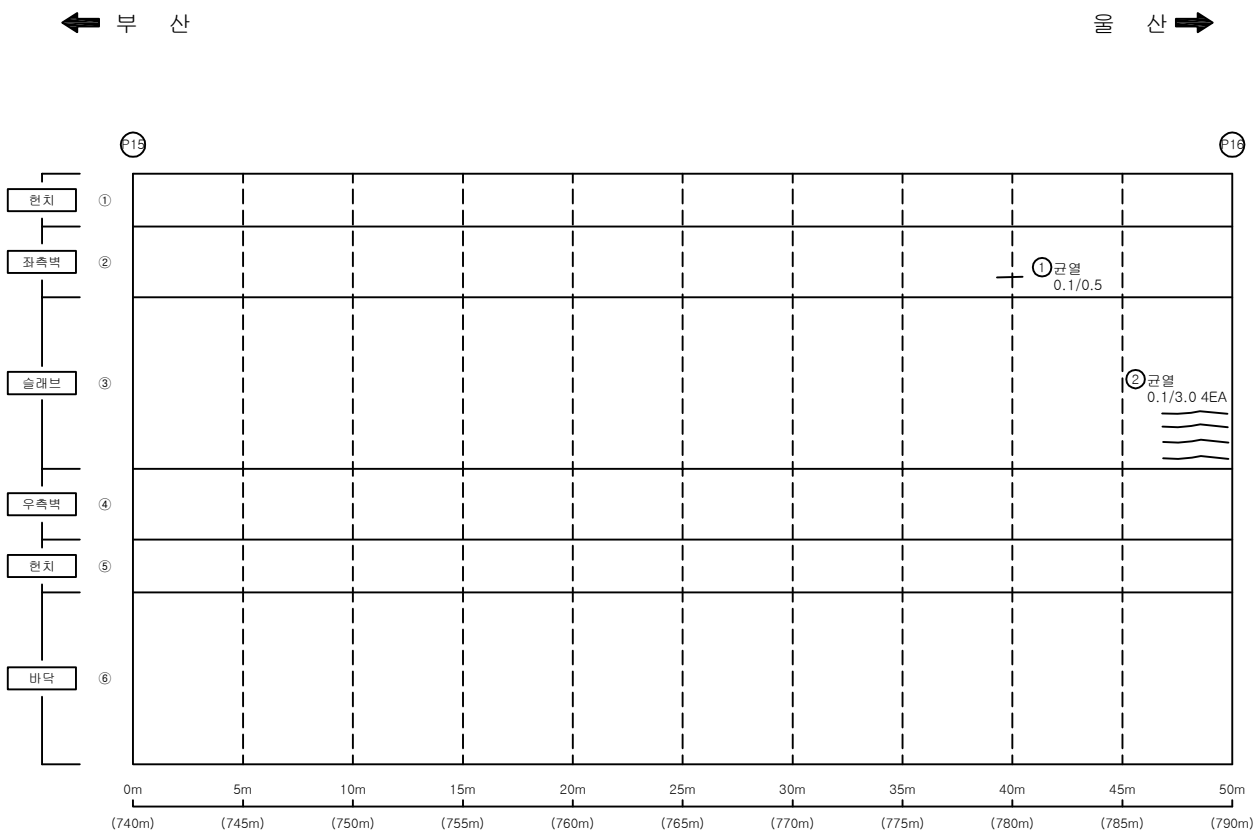
ＩＤ : 회야대교(부산) - BOX내부 - S16

번호	신/구	부재명	손 상 현 황	손 상 규 모						비고
				폭(㎜)	길이(m)	너비(m)	개소	단위	물량	
1	신	슬래브	균열	0.1	0.5		1	m	0.50	
2	신	좌측벽	균열	0.1	3.0		4	m	12.00	
3										
4										
5										
6										
7										
8										
9										
10										
11										
12										
13										
14										
15										
16										
17										
18										
19										
20										
21										
22										
23										
24										
25										
26										
27										
28										
29										
30

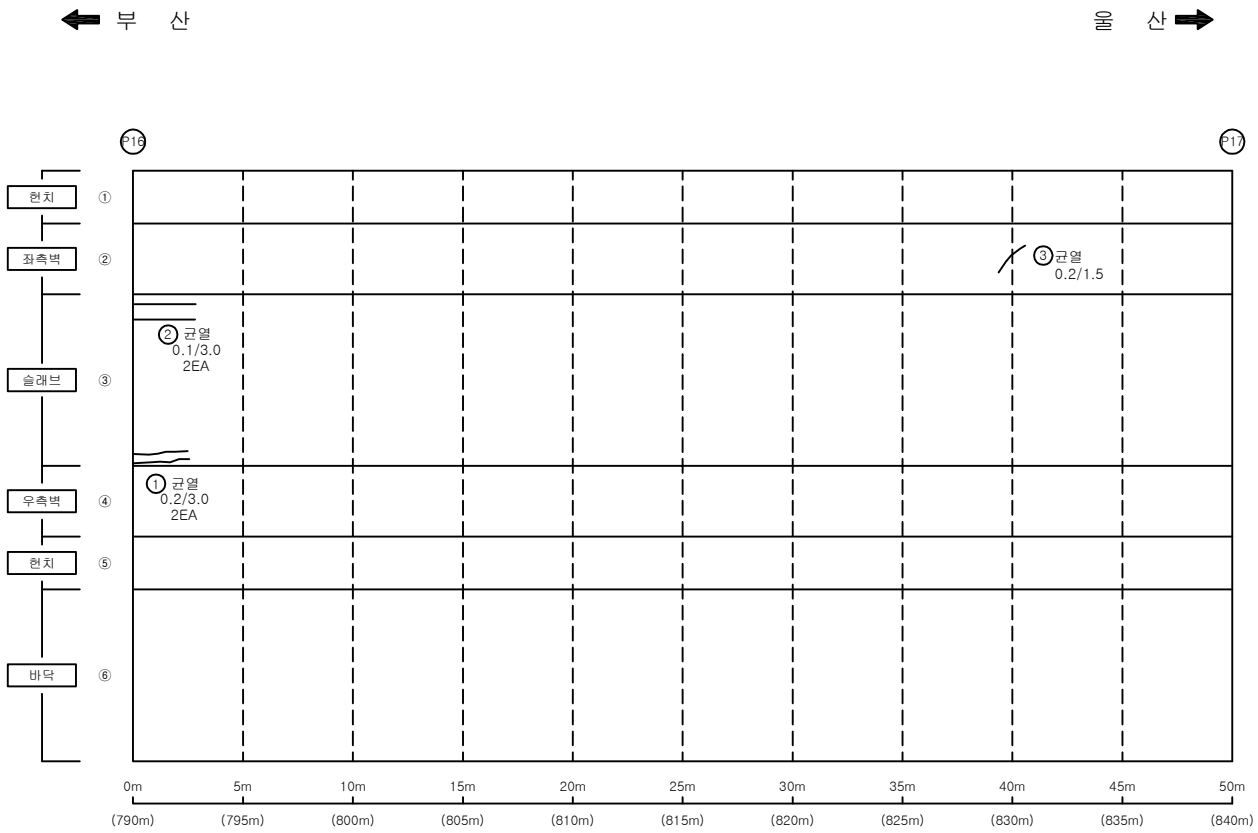
I D : 회야대교(부산) - BOX내부 - S17

번호	신/구	부재명	손 상 현 황	손 상 규 모						비고
				폭(㎜)	길이(m)	너비(m)	개소	단위	물량	
1	구	슬래브	균열	0.2	3.0		2	m	6.00	
2	구	슬래브	균열	0.1	3.0		2	m	6.00	
3	신	좌측벽	균열	0.2	1.5		1	m	1.50	
4										
5										
6										
7										
8										
9										
10										
11										
12										
13										
14										
15										
16										
17										
18										
19										
20										
21										
22										
23										
24										
25										
26										
27										
28										
29										
30

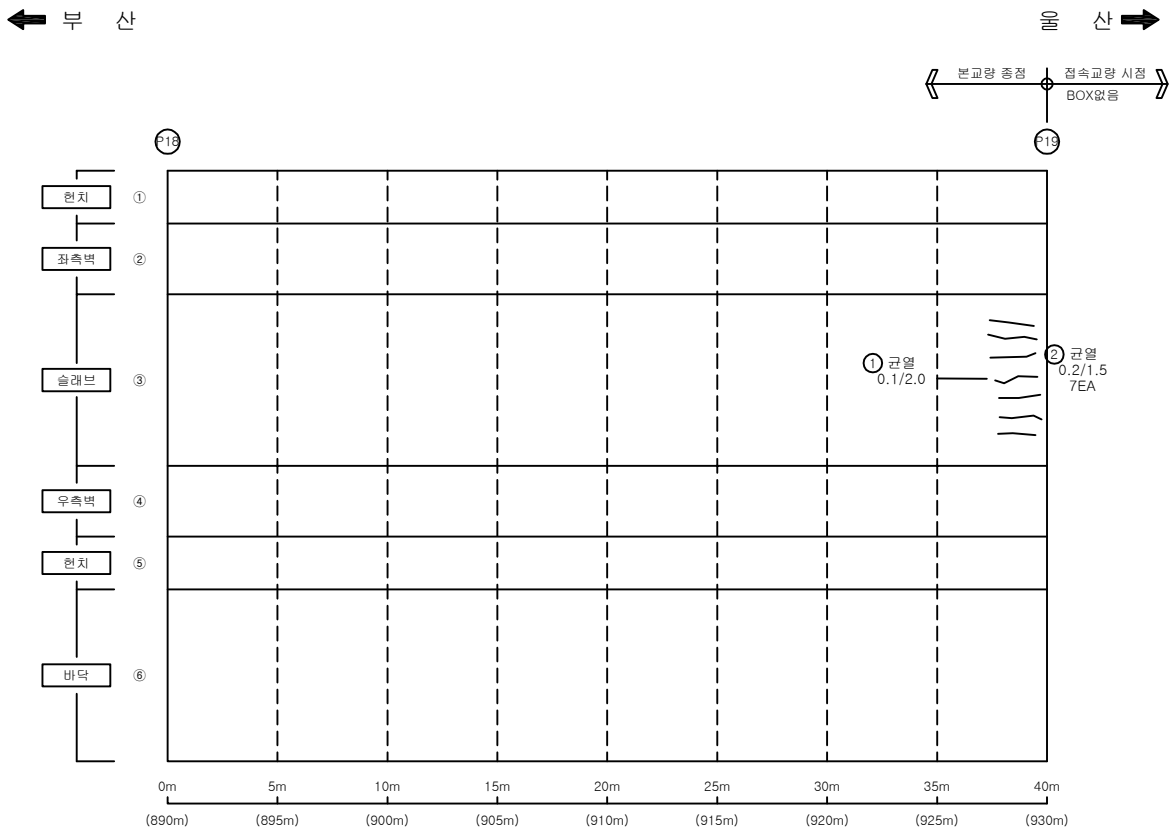
I D : 회야대교(부산) - BOX내부 - S19

번호	신/구	부재명	손 상 현 황	손 상 규 모						비고
				폭(㎜)	길이(m)	너비(m)	개소	단위	물량	
1	구	슬래브	균열	0.1	2.0		1	m	2.00	
2	구	슬래브	균열	0.2	1.5		7	m	10.50	
3										
4										
5										
6										
7										
8										
9										
10										
11										
12										
13										
14										
15										
16										
17										
18										
19										
20										
21										
22										
23										
24										
25										
26										
27										
28										
29										
30

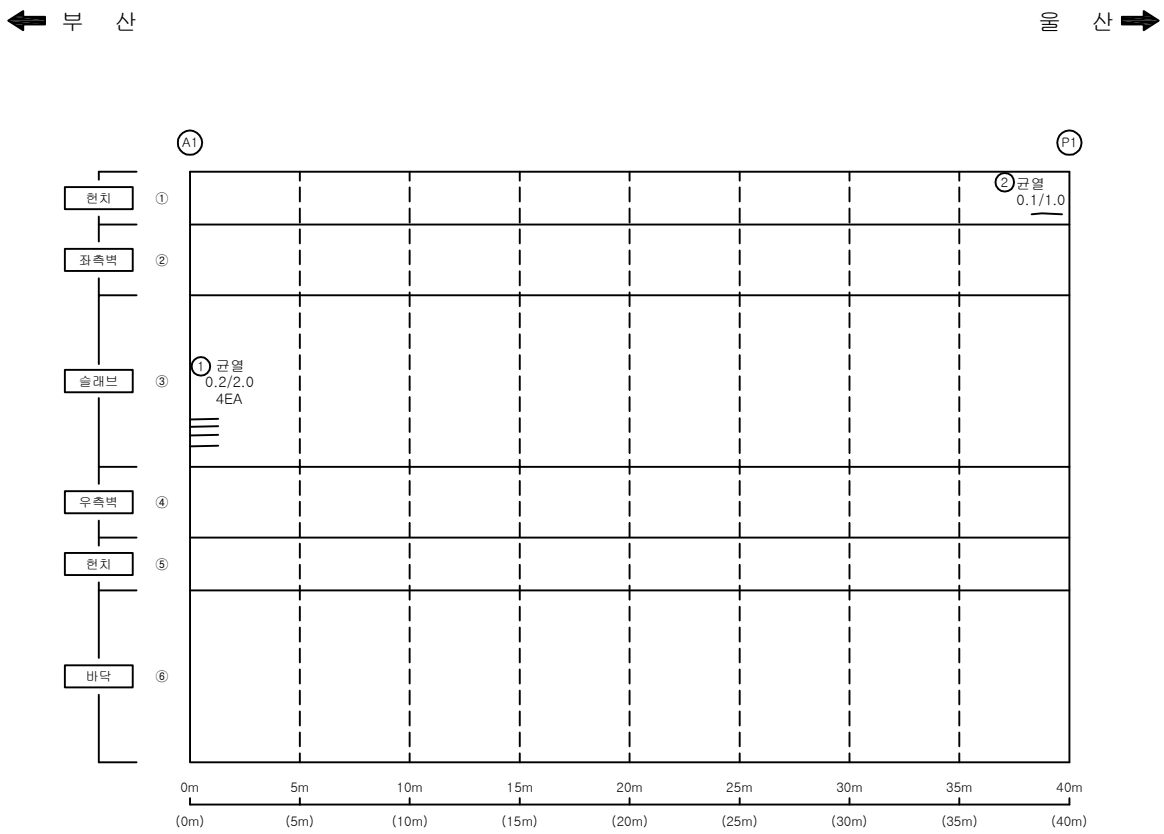
I D : 회야대교(부산) - BOX내부 - S1

번호	신/구	부재명	손상현황	손상규모						비고
				폭(㎜)	길이(m)	너비(m)	개소	단위	물량	
1	구	슬래브	균열	0.2	2.0		4	m	8.00	
2	신	좌측벽	균열	0.1	1.0		1	m	1.00	
3										
4										
5										
6										
7										
8										
9										
10										
11										
12										
13										
14										
15										
16										
17										
18										
19										
20										
21										
22										
23										
24										
25										
26										
27										
28										
29										
30

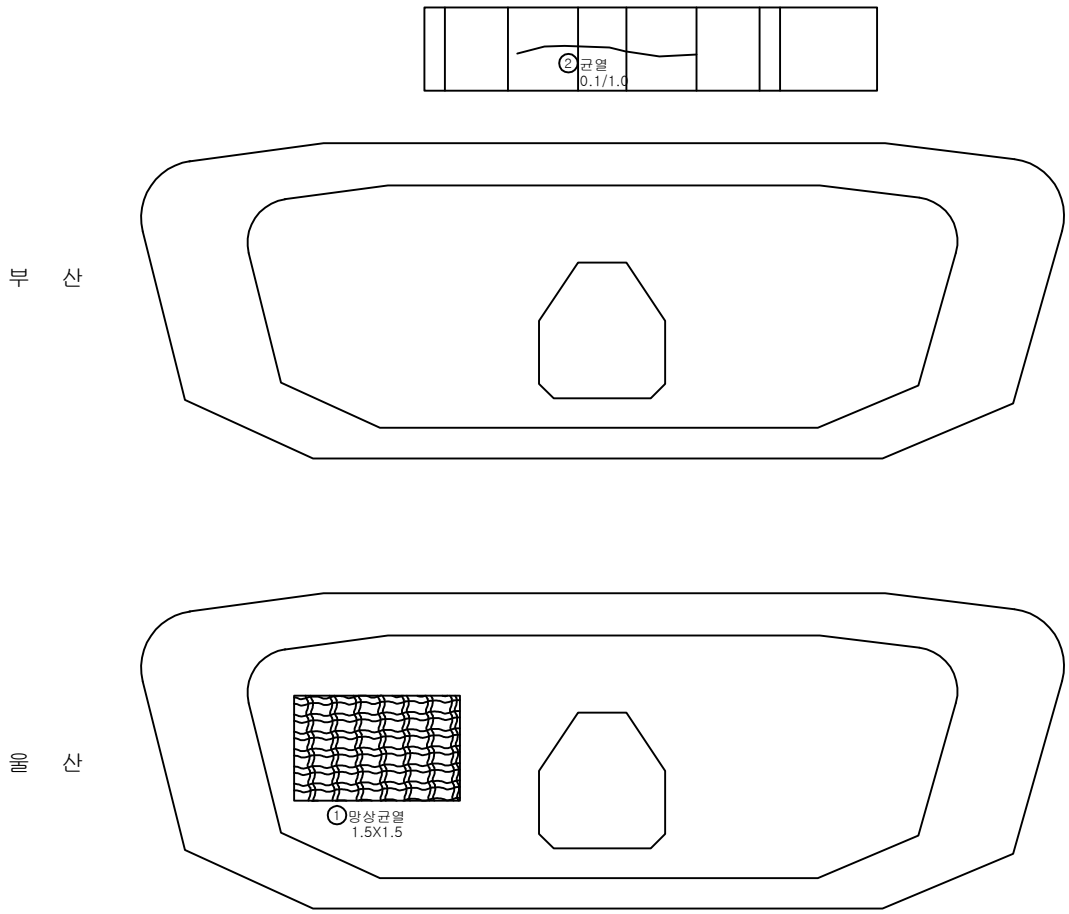
I D : 회야대교(부산) - 격벽 - A1

번호	신/구	부재명	손 상 현 황	손 상 규 모						비고
				폭(㎜)	길이(m)	너비(m)	개소	단위	물량	
1	구	배면	망상균열		1.5	1.5	1	㎡	2.25	
2	신	내부	균열	0.2	2.0		1	m	2.00	
3										
4										
5										
6										
7										
8										
9										
10										
11										
12										
13										
14										
15										
16										
17										
18										
19										
20										
21										
22										
23										
24										
25										
26										
27										
28										
29										
30

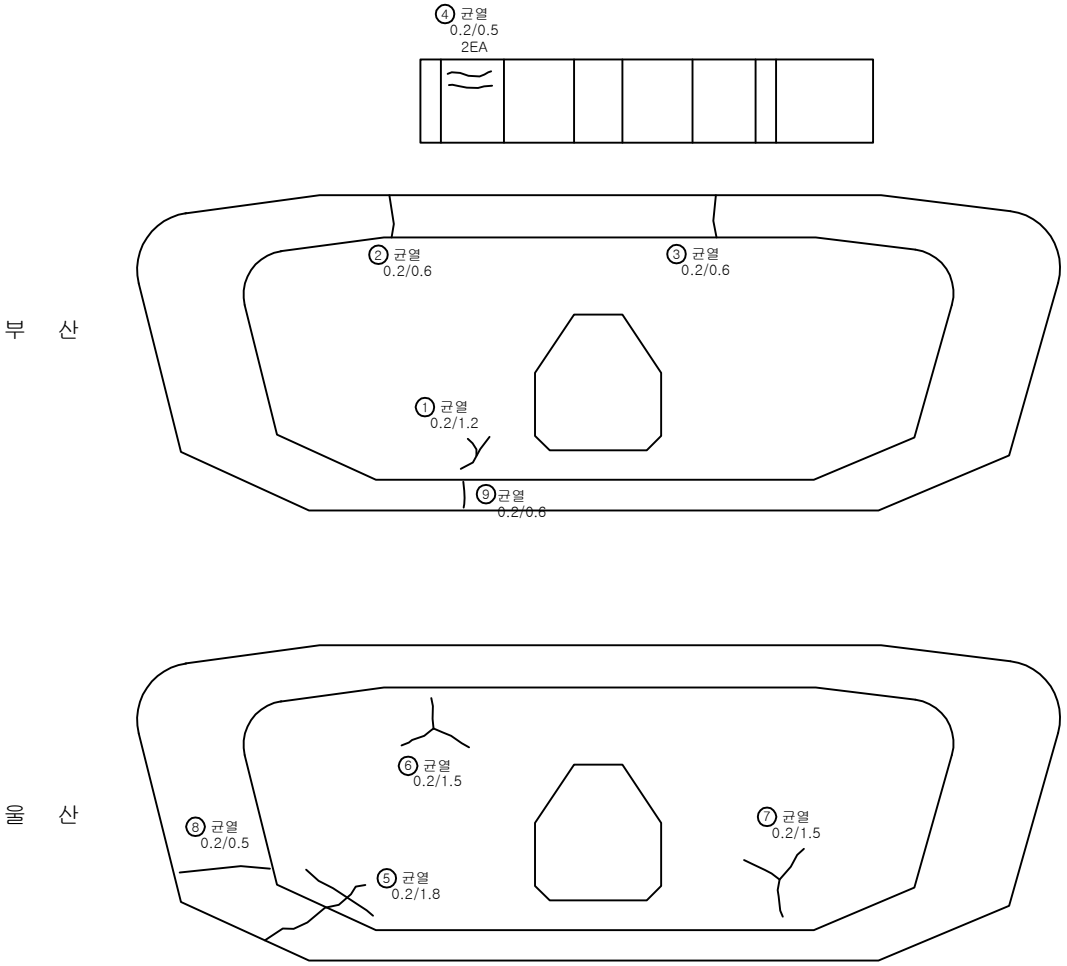
ＩＤ : 회야대교(부산) - 격벽(A2방향)(A1방향) - P1

번호	신/구	부재명	손상 현황	손상 규모						비고
				폭(㎜)	길이(m)	너비(m)	개소	단위	물량	
1	구	전면	균열	0.2	1.2		1	m	1.20	
2	구	전면	균열	0.2	0.6		1	m	0.60	
3	구	전면	균열	0.2	0.6		1	m	0.60	
4	구	내부	균열	0.2	0.5		2	m	1.00	
5	구	배면	균열	0.2	1.8		1	m	1.80	
6	구	배면	균열	0.2	1.5		1	m	1.50	
7	구	배면	균열	0.2	1.5		1	m	1.50	
8	구	배면	균열	0.2	0.5		1	m	0.50	
9	신	전면	균열	0.2	0.6		1	m	0.60	
10										
11										
12										
13										
14										
15										
16										
17										
18										
19										
20										
21										
22										
23										
24										
25										
26										
27										
28										
29										
30

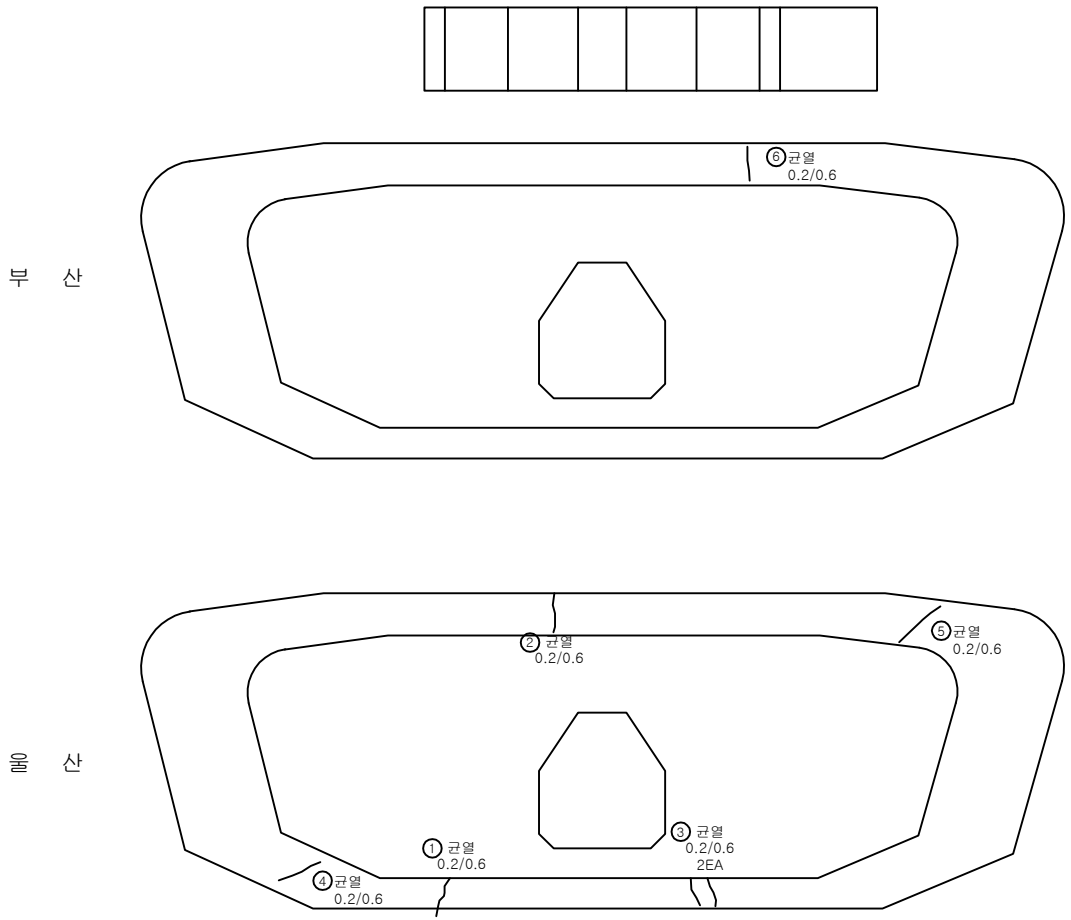
ＩＤ : 회야대교(부산) - 격벽(A2방향)(A1방향) - P2

번호	신/구	부재명	손상현황	손상규모						비고
				폭(㎜)	길이(m)	너비(m)	개소	단위	물량	
1	구	배면	균열	0.2	0.6		1	m	0.60	
2	구	배면	균열	0.2	0.6		1	m	0.60	
3	구	배면	균열	0.2	0.6		2	m	1.20	
4	신	배면	균열	0.2	0.6		1	m	0.60	
5	신	배면	균열	0.2	0.6		1	m	0.60	
6	신	전면	균열	0.2	0.6		1	m	0.60	
7										
8										
9										
10										
11										
12										
13										
14										
15										
16										
17										
18										
19										
20										
21										
22										
23										
24										
25										
26										
27										
28										
29										
30

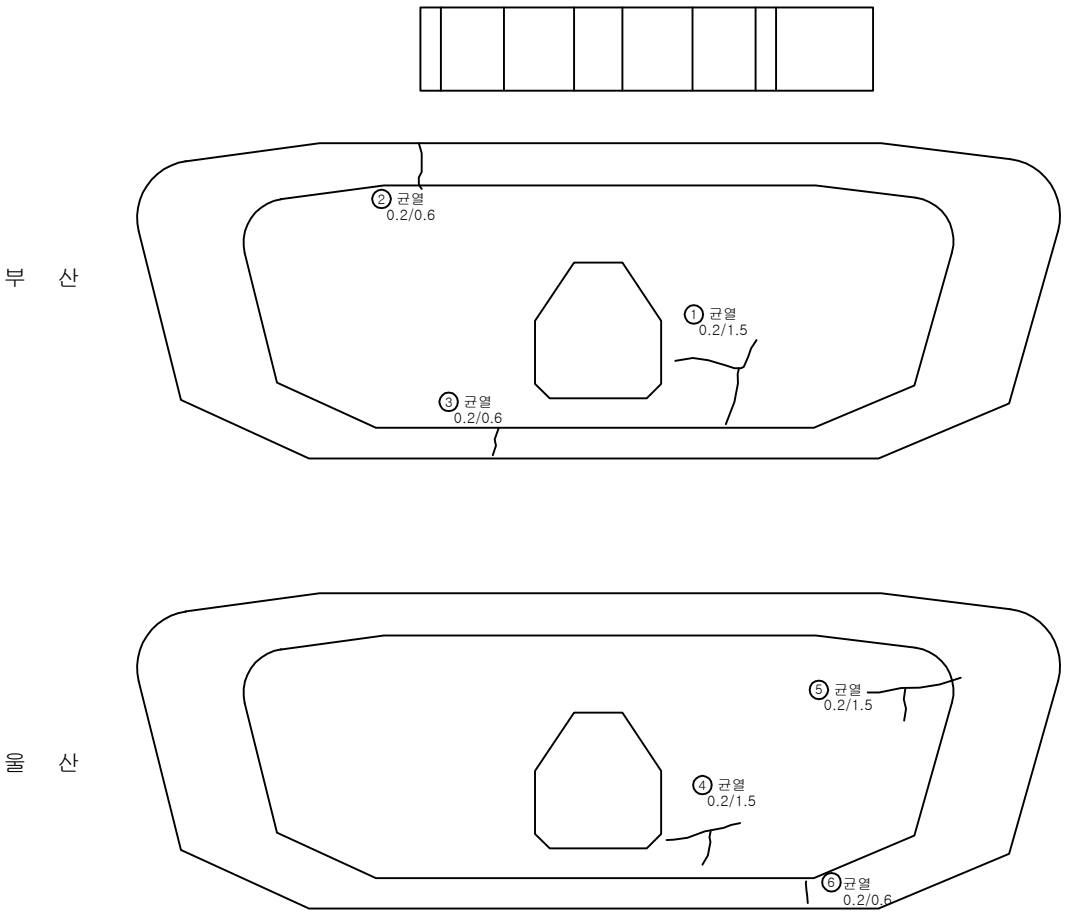
ＩＤ : 회야대교(부산) - 격벽(A2방향)(A1방향) - P3

번호	신/구	부재명	손상현황	손상규모						비고
				폭(㎜)	길이(m)	너비(m)	개소	단위	물량	
1	구	전면	균열	0.2	1.5		1	m	1.50	
2	구	전면	균열	0.2	0.6		1	m	0.60	
3	구	전면	균열	0.2	0.6		1	m	0.60	
4	구	배면	균열	0.2	1.5		1	m	1.50	
5	구	배면	균열	0.2	1.5		1	m	1.50	
6	신	배면	균열	0.2	0.6		1	m	0.60	
7										
8										
9										
10										
11										
12										
13										
14										
15										
16										
17										
18										
19										
20										
21										
22										
23										
24										
25										
26										
27										
28										
29										
30

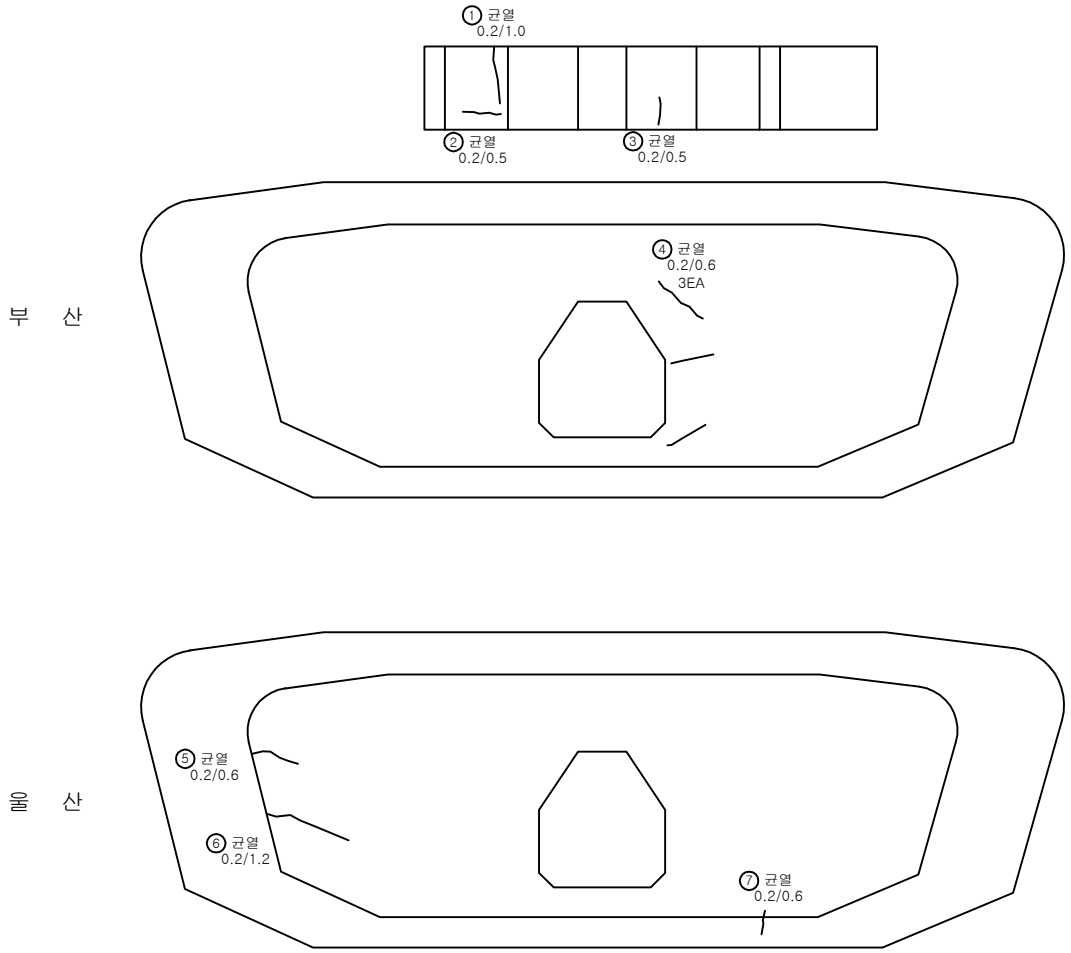
I D : 회야대교(부산) - 격벽(A2방향)(A1방향) - P4

번호	신/구	부재명	손 상 현 황	손 상 규 모						비고
				폭(㎜)	길이(m)	너비(m)	개소	단위	물량	
1	구	내부	균열	0.2	1.0		1	m	1.00	
2	구	내부	균열	0.2	0.5		1	m	0.50	
3	구	내부	균열	0.2	0.5		1	m	0.50	
4	구	전면	균열	0.0	0.6		3	m	1.80	
5	구	배면	균열	0.2	0.6		1	m	0.60	
6	구	배면	균열	0.2	1.2		1	m	1.20	
7	구	배면	균열	0.2	0.6		1	m	0.60	
8										
9										
10										
11										
12										
13										
14										
15										
16										
17										
18										
19										
20										
21										
22										
23										
24										
25										
26										
27										
28										
29										
30

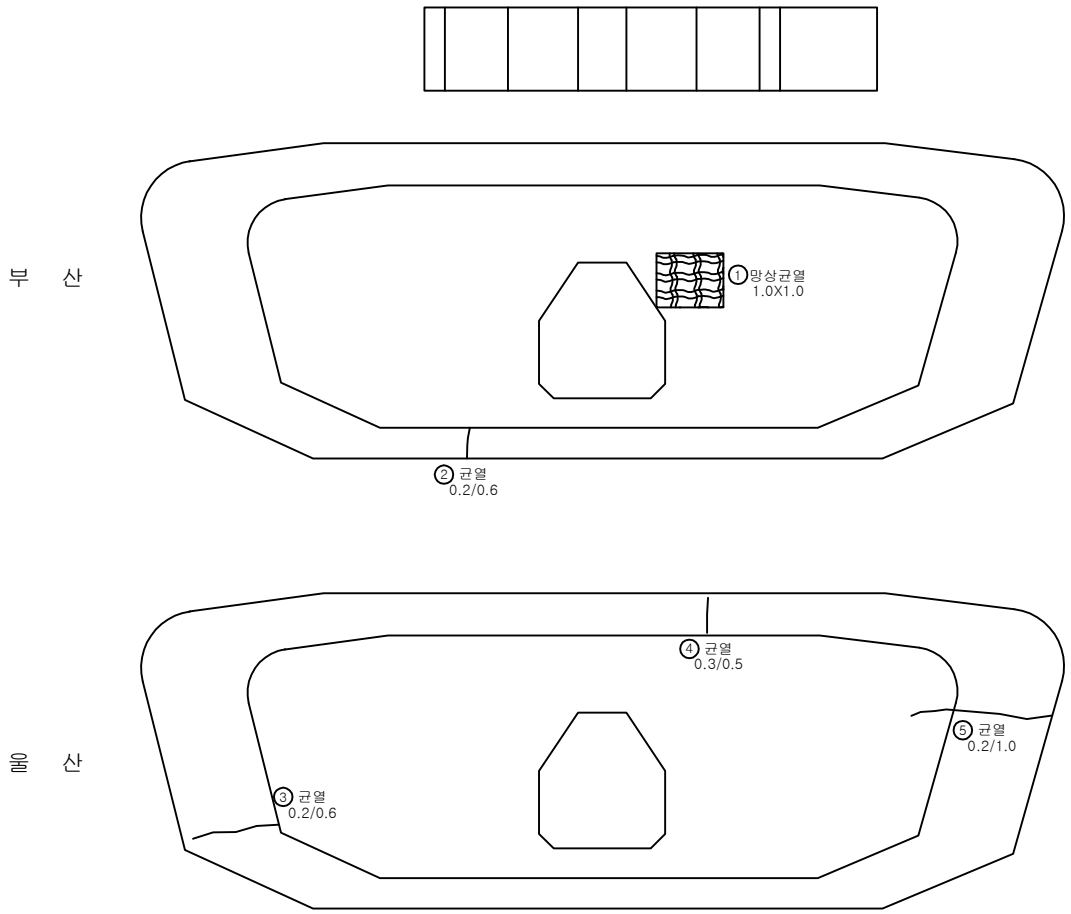
ＩＤ : 회야대교(부산) - 격벽(A2방향)(A1방향) - P5

번호	신/구	부재명	손 상 현 황	손 상 규 모						비고
				폭(㎜)	길이(m)	너비(m)	개소	단위	물량	
1	구	전면	망상균열		1.0	1.0	1	㎡	1.00	
2	구	전면	균열	0.2	0.6		1	m	0.60	
3	구	배면	균열	0.2	0.6		1	m	0.60	
4	구	배면	균열	0.3	0.6		1	m	0.60	
5	구	배면	균열	0.2	1.0		1	m	1.00	
6										
7										
8										
9										
10										
11										
12										
13										
14										
15										
16										
17										
18										
19										
20										
21										
22										
23										
24										
25										
26										
27										
28										
29										
30

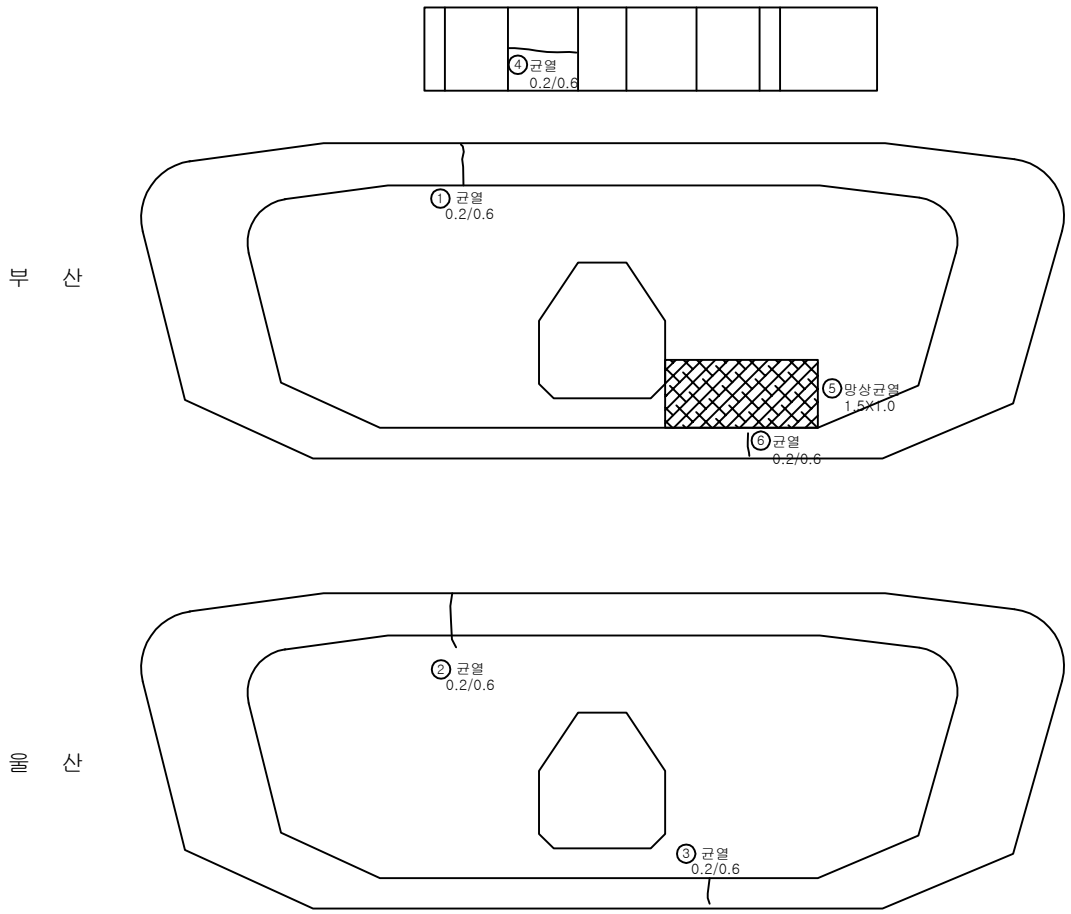
ＩＤ : 회야대교(부산) - 격벽(A2방향)(A1방향) - P6

번호	신/구	부재명	손 상 현 황	손 상 규 모						비고
				폭(㎜)	길이(m)	너비(m)	개소	단위	물량	
1	구	전면	균열	0.2	0.6		1	m	0.60	
2	구	배면	균열	0.2	0.6		1	m	0.60	
3	구	배면	균열	0.2	0.6		1	m	0.60	
4	신	내부	균열	0.2	0.6		1	m	0.60	
5	신	전면	망상균열		1.5	1.0	1	㎡	1.50	
6	신	전면	균열	0.0	0.6		1	m	0.60	
7										
8										
9										
10										
11										
12										
13										
14										
15										
16										
17										
18										
19										
20										
21										
22										
23										
24										
25										
26										
27										
28										
29										
30

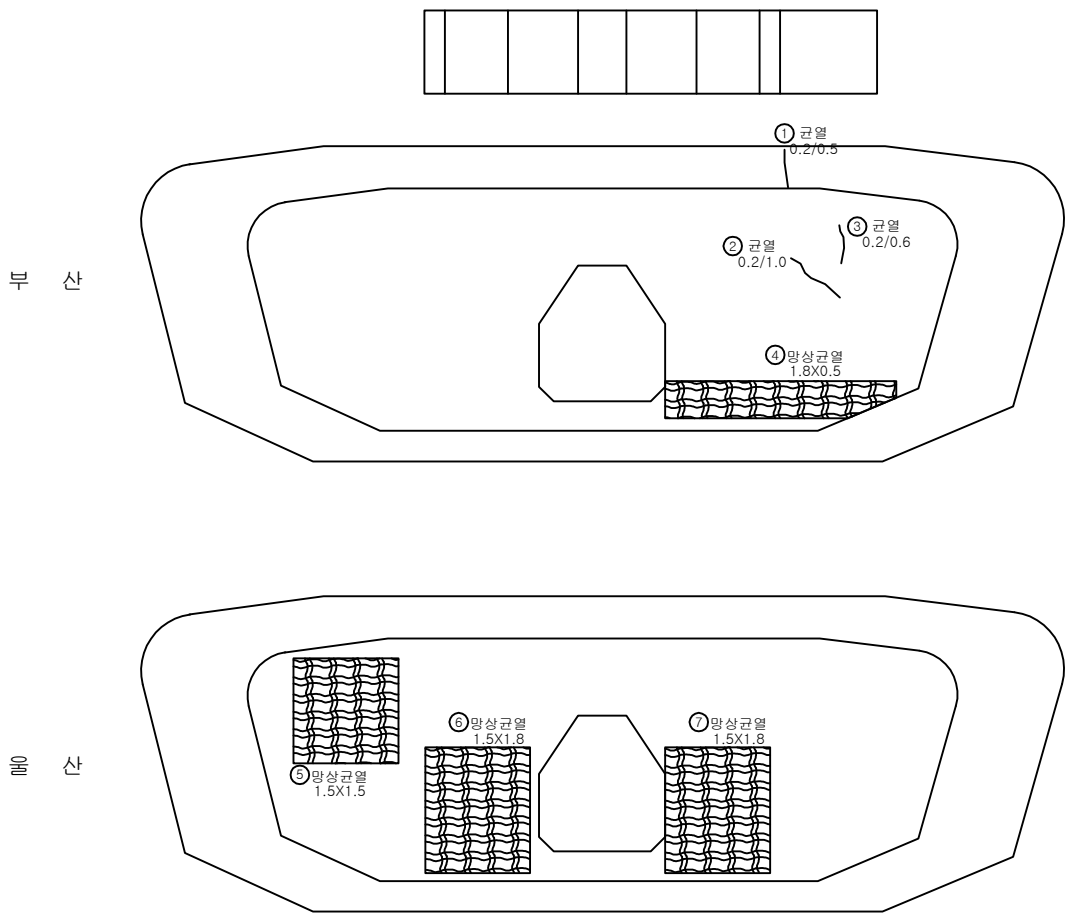
I D : 회야대교(부산) - 격벽(A2방향)(A1방향) - P7

번호	신/구	부재명	손 상 현 황	손 상 규 모						비고
				폭(㎜)	길이(m)	너비(m)	개소	단위	물량	
1	구	전면	균열	0.2	0.5		1	m	0.50	
2	구	전면	균열	0.2	1.0		1	m	1.00	
3	구	전면	균열	0.2	0.6		1	m	0.60	
4	구	전면	망상균열		0.5	1.8	1	㎡	0.90	
5	구	배면	망상균열		1.5	1.5	1	㎡	2.25	
6	구	배면	망상균열		1.5	1.8	1	㎡	2.70	
7	구	배면	망상균열		1.5	1.8	1	㎡	2.70	
8										
9										
10										
11										
12										
13										
14										
15										
16										
17										
18										
19										
20										
21										
22										
23										
24										
25										
26										
27										
28										
29										
30

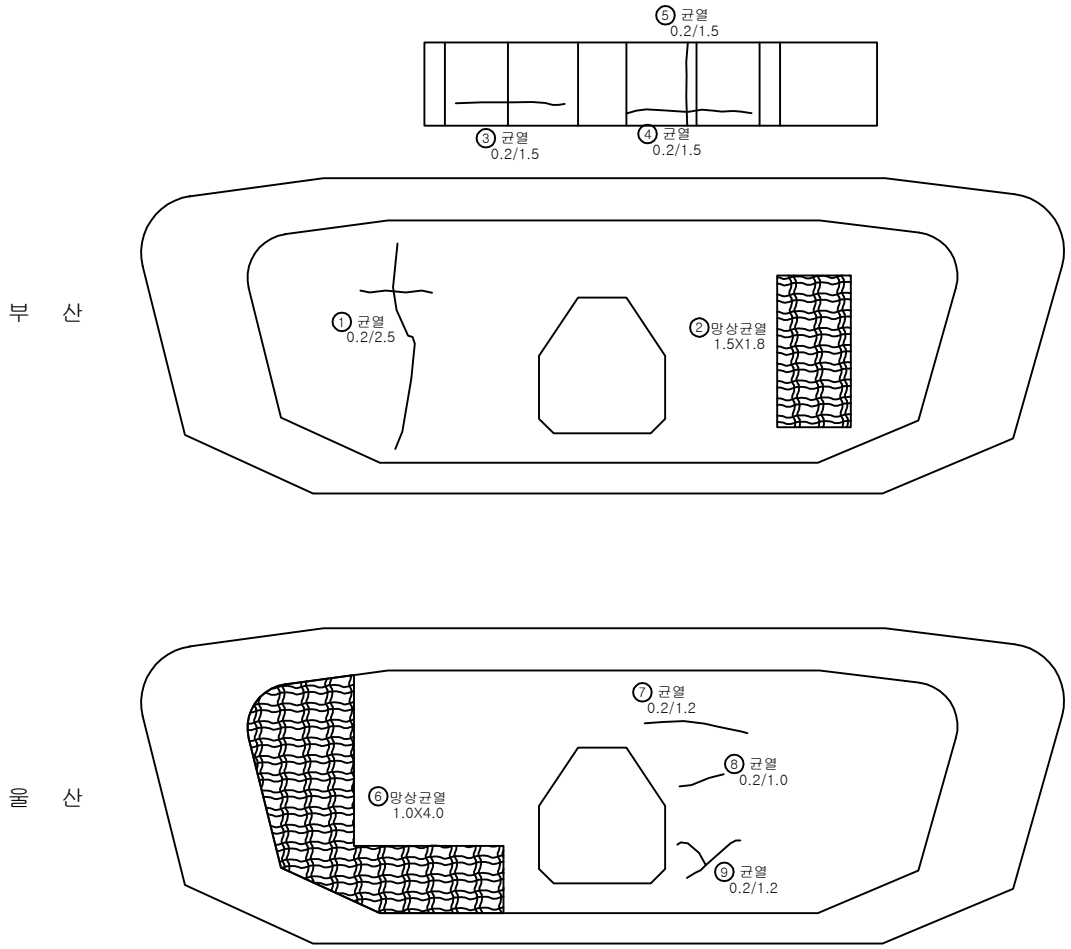
I D : 회야대교(부산) - 격벽(A2방향)(A1방향) - P8

번호	신/구	부재명	손 상 현 황	손 상 규 모						비고
				폭(㎜)	길이(m)	너비(m)	개소	단위	물량	
1	구	전면	균열	0.2	2.5		1	m	2.50	
2	구	전면	망상균열		1.5	1.8	1	㎡	2.70	
3	구	내부	균열	0.2	1.5		1	m	1.50	
4	구	내부	균열	0.2	1.5		1	m	1.50	
5	구	내부	균열	0.2	1.5		1	m	1.50	
6	구	배면	망상균열		1.0	4.0	1	㎡	4.00	
7	구	배면	균열	0.2	1.2		1	m	1.20	
8	구	배면	균열	0.2	1.0		1	m	1.00	
9	구	배면	균열	0.2	1.2		1	m	1.20	
10										
11										
12										
13										
14										
15										
16										
17										
18										
19										
20										
21										
22										
23										
24										
25										
26										
27										
28										
29										
30

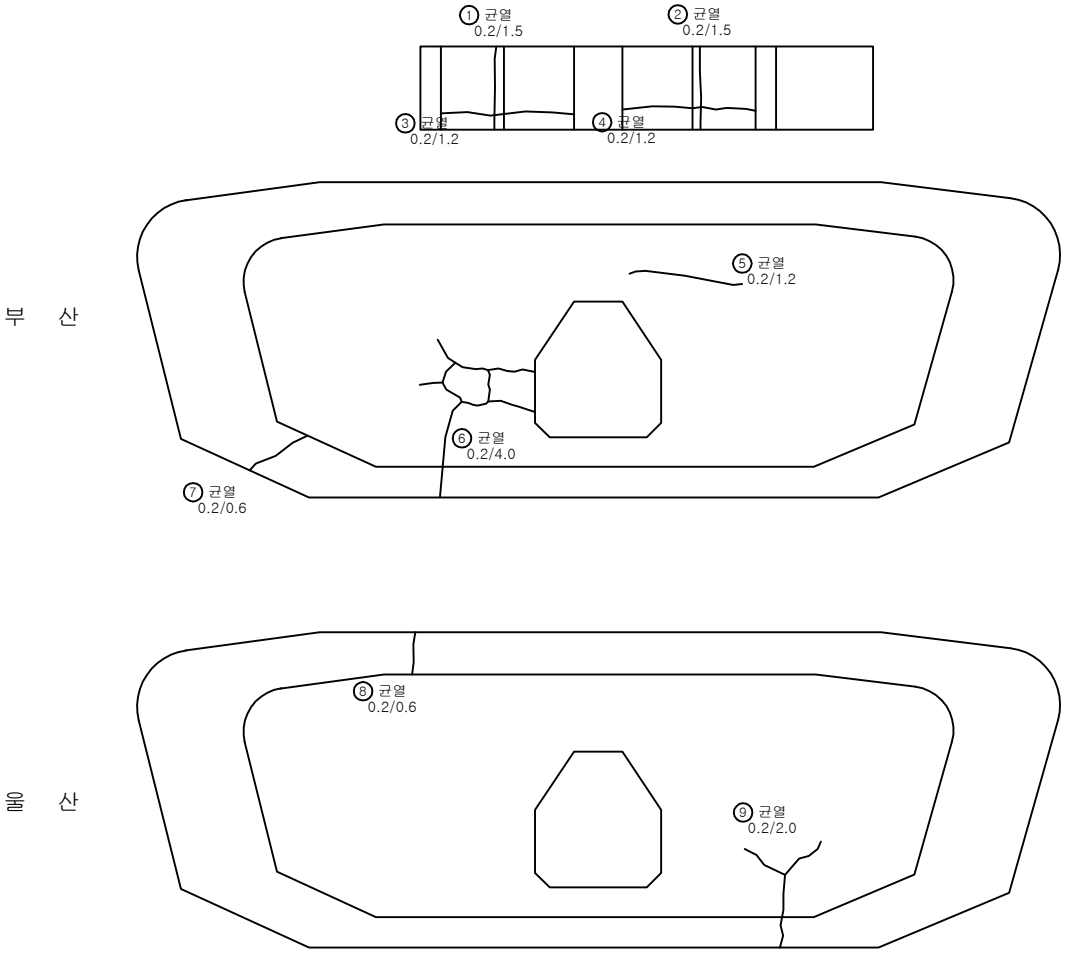
ＩＤ : 회야대교(부산) - 격벽(A2방향)(A1방향) - P9

번호	신/구	부재명	손 상 현 황	손 상 규 모						비고
				폭(㎜)	길이(m)	너비(m)	개소	단위	물량	
1	구	내부	균열	0.2	1.5		1	m	1.50	
2	구	내부	균열	0.2	1.5		1	m	1.50	
3	구	내부	균열	0.2	1.2		1	m	1.20	
4	구	내부	균열	0.2	1.2		1	m	1.20	
5	구	전면	균열	0.2	1.2		1	m	1.20	
6	구	전면	균열	0.2	4.0		1	m	4.00	
7	구	전면	균열	0.2	0.6		1	m	0.60	
8	구	배면	균열	0.2	0.6		1	m	0.60	
9	구	배면	균열	0.2	2.0		1	m	2.00	
10										
11										
12										
13										
14										
15										
16										
17										
18										
19										
20										
21										
22										
23										
24										
25										
26										
27										
28										
29										
30

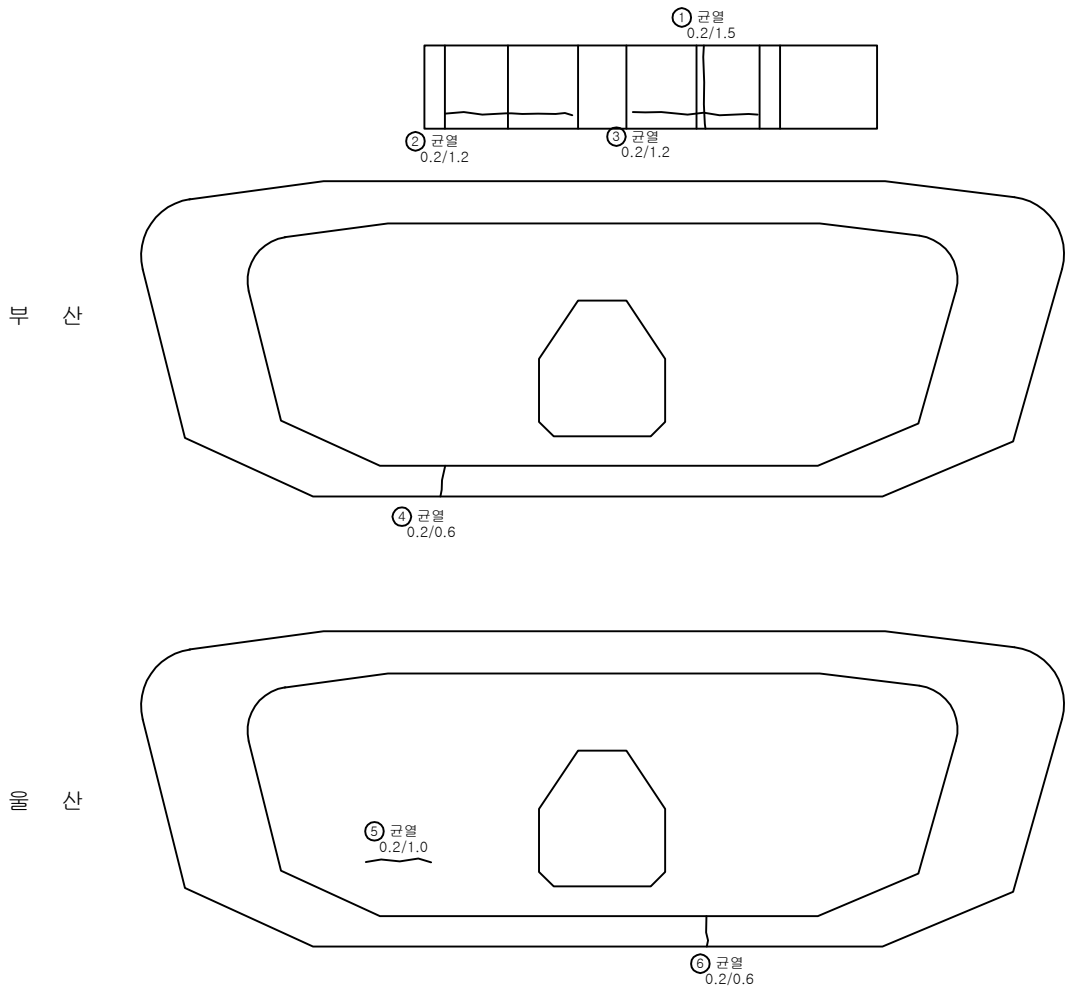
ＩＤ : 회야대교(부산) - 격벽(A2방향)(A1방향) - P10

번호	신/구	부재명	손상현황	손상규모						비고
				폭(㎜)	길이(m)	너비(m)	개소	단위	물량	
1	구	내부	균열	0.2	1.5		1	m	1.50	
2	구	내부	균열	0.2	1.2		1	m	1.20	
3	구	내부	균열	0.2	1.2		1	m	1.20	
4	구	전면	균열	0.2	0.6		1	m	0.60	
5	구	배면	균열	0.2	1.0		1	m	1.00	
6	구	배면	균열	0.2	0.6		1	m	0.60	
7										
8										
9										
10										
11										
12										
13										
14										
15										
16										
17										
18										
19										
20										
21										
22										
23										
24										
25										
26										
27										
28										
29										
30

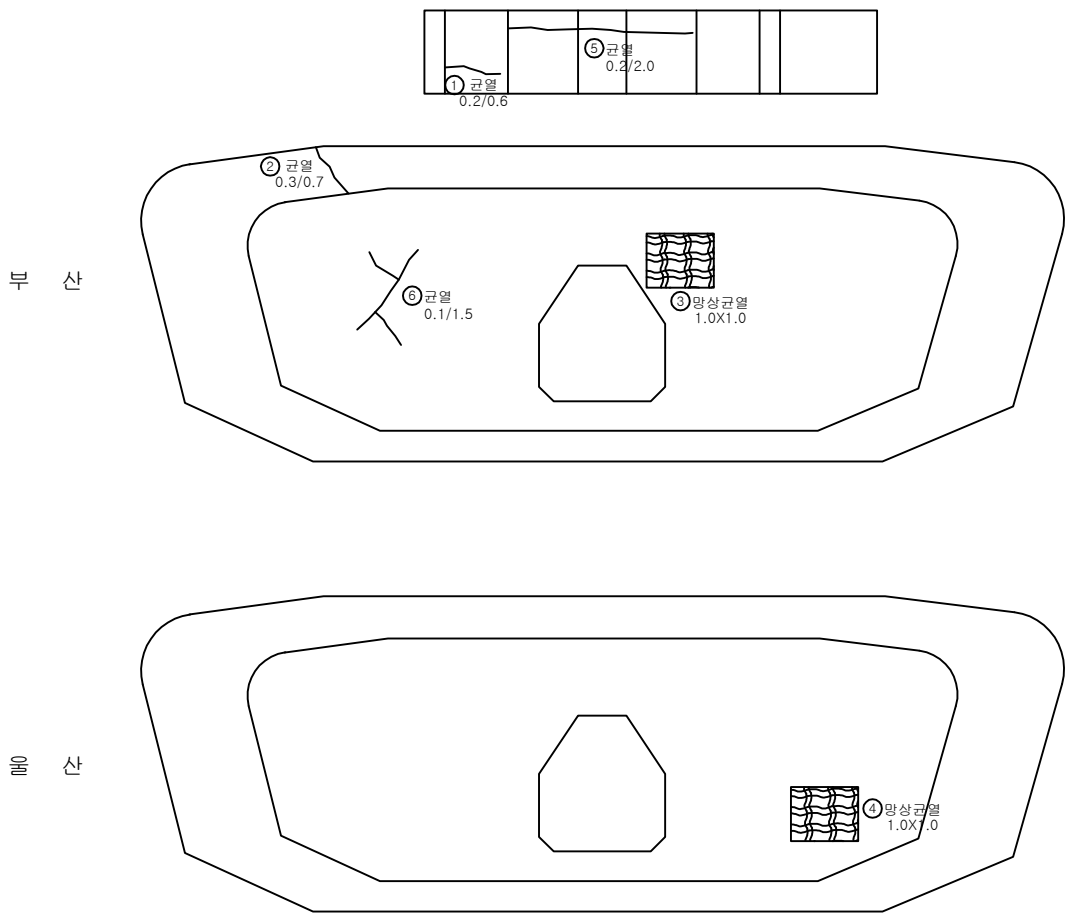
ＩＤ : 회야대교(부산) - 격벽(A2방향)(A1방향) - P11

번호	신/구	부재명	손 상 현 황	손 상 규 모						비고
				폭(㎜)	길이(m)	너비(m)	개소	단위	물량	
1	구	내부	균열	0.2	0.6		1	m	0.60	
2	구	전면	균열	0.3	0.7		1	m	0.70	
3	구	전면	망상균열		1.0	1.0	1	㎡	1.00	
4	구	배면	망상균열		1.0	1.0	1	㎡	1.00	
5	신	내부	균열	0.2	2.0		1	m	2.00	
6	신	전면	균열	0.1	1.5		1	m	1.50	
7										
8										
9										
10										
11										
12										
13										
14										
15										
16										
17										
18										
19										
20										
21										
22										
23										
24										
25										
26										
27										
28										
29										
30

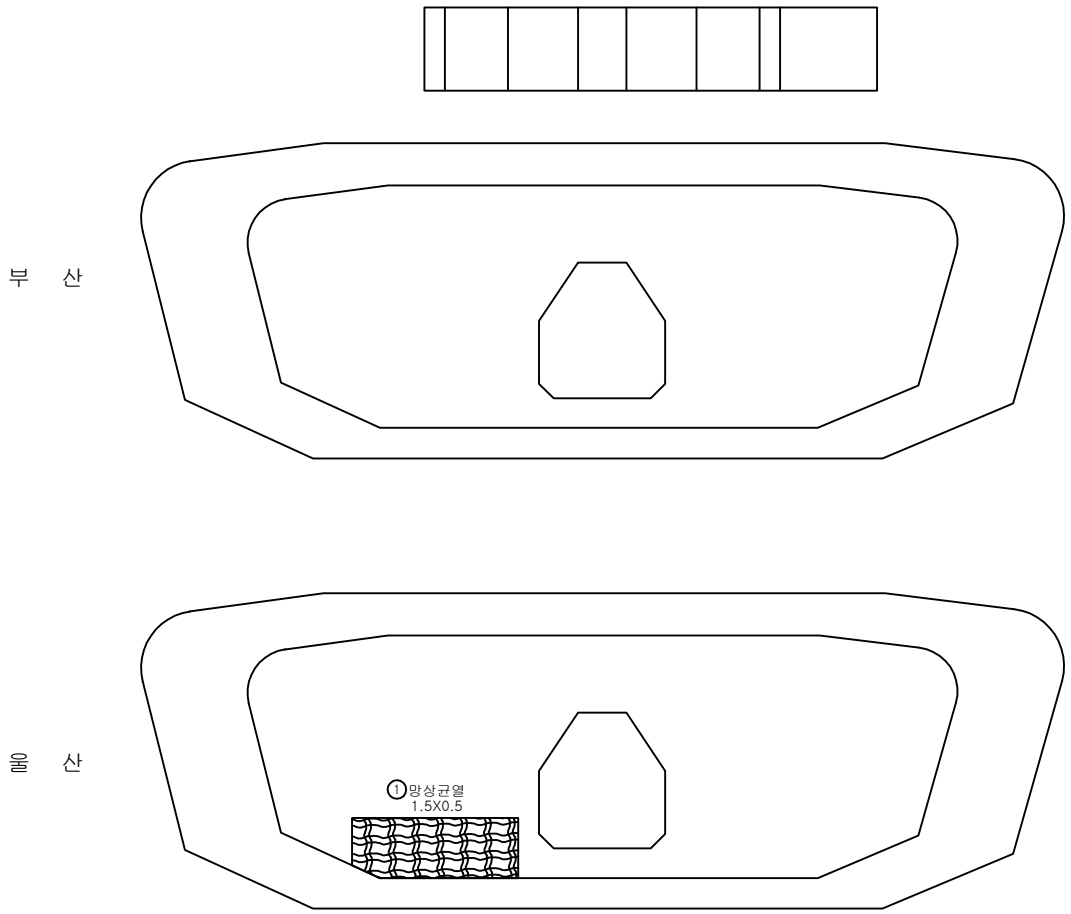
ＩＤ : 회야대교(부산) - 격벽(A2방향)(A1방향) - P12

번호	신/구	부재명	손 상 현 황	손 상 규 모						비고
				폭(㎜)	길이(m)	너비(m)	개소	단위	물량	
1	구	배면	망상균열		0.5	1.5	1	㎡	0.75	
2										
3										
4										
5										
6										
7										
8										
9										
10										
11										
12										
13										
14										
15										
16										
17										
18										
19										
20										
21										
22										
23										
24										
25										
26										
27										
28										
29										
30

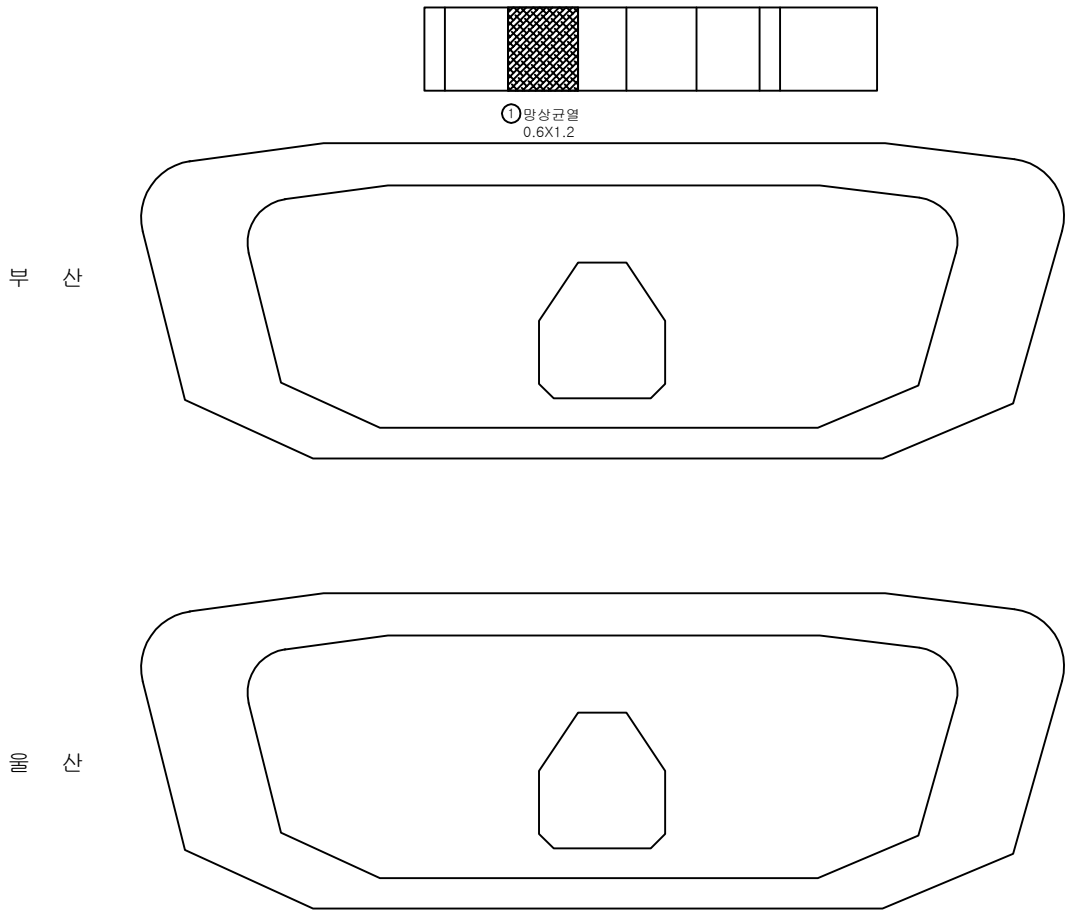
ＩＤ : 회야대교(부산) - 격벽(A2방향)(A1방향) - P13

번호	신/구	부재명	손 상 현 황	손 상 규 모						비고
				폭(㎜)	길이(m)	너비(m)	개소	단위	물량	
1	신	내부	망상균열		0.6	1.2	1	㎡	0.72	
2										
3										
4										
5										
6										
7										
8										
9										
10										
11										
12										
13										
14										
15										
16										
17										
18										
19										
20										
21										
22										
23										
24										
25										
26										
27										
28										
29										
30
