I D : 회야대교(부산) - 바닥판상면 - S1

용 역 명	2022년 부산울산고속도로 정기·정밀안전점검용역
조 사 일 시	2022
책임기술자	박 윤 국
도 면 번 호	001

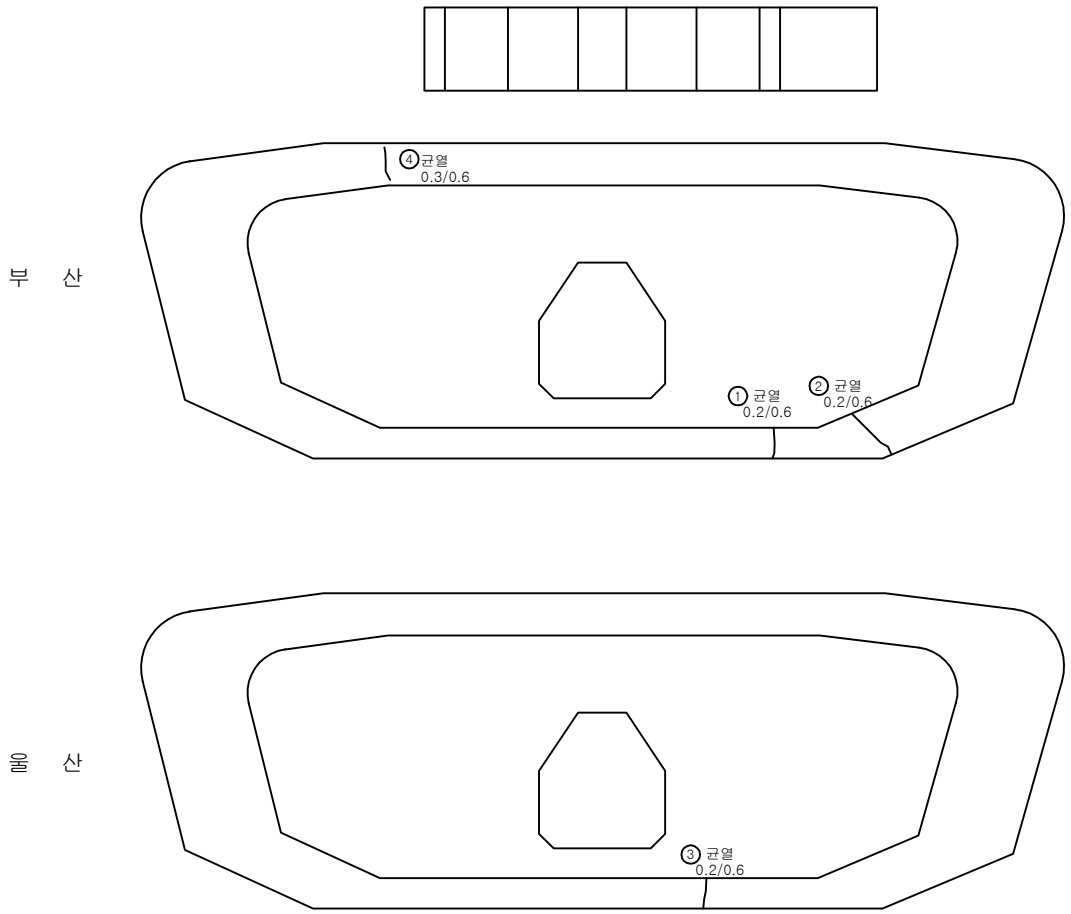
ＩＤ : 회야대교(부산) - 격벽(A2방향)(A1방향) - P14

번호	신/구	부재명	손 상 현 황	손 상 규 모						비고
				폭(㎜)	길이(m)	너비(m)	개소	단위	물량	
1	구	전면	균열	0.2	0.6		1	m	0.60	
2	구	전면	균열	0.2	0.6		1	m	0.60	
3	구	배면	균열	0.2	0.6		1	m	0.60	
4	신	전면	균열	0.3	0.6		1	m	0.60	
5										
6										
7										
8										
9										
10										
11										
12										
13										
14										
15										
16										
17										
18										
19										
20										
21										
22										
23										
24										
25										
26										
27										
28										
29										
30

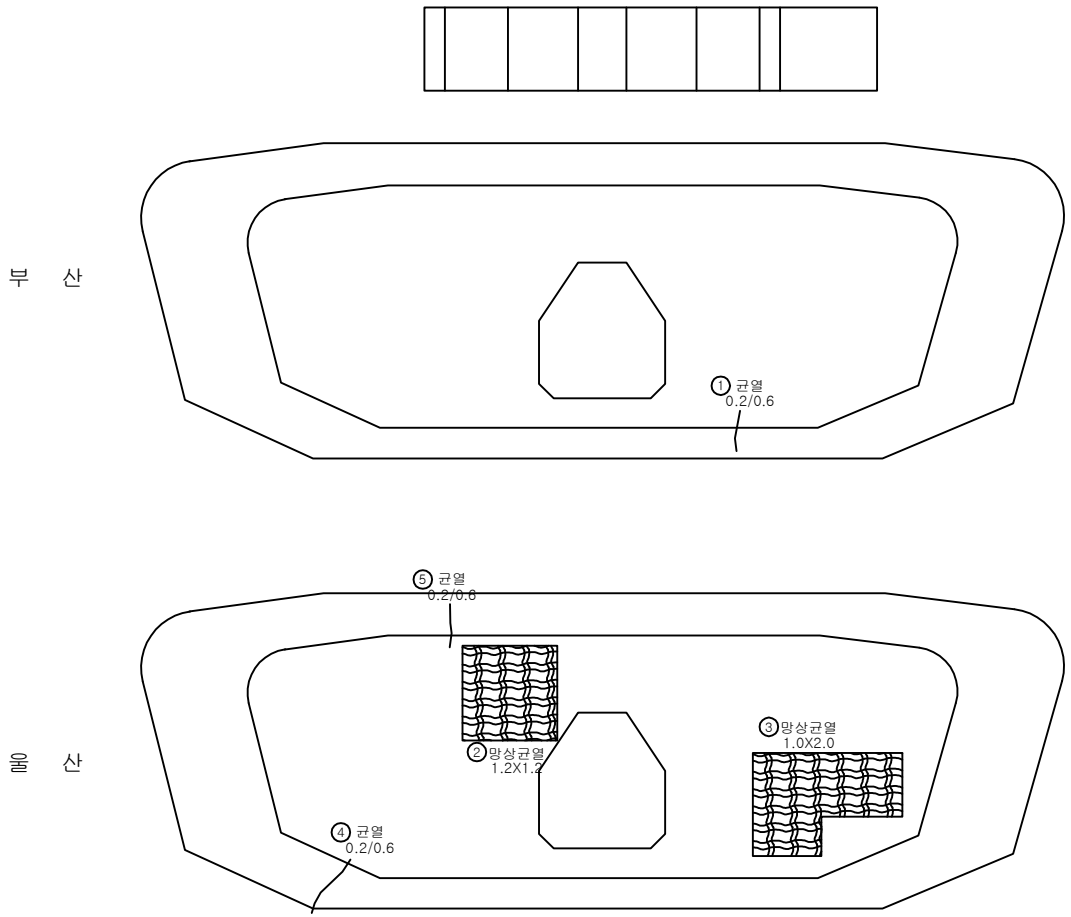
ＩＤ : 회야대교(부산) - 격벽(A2방향)(A1방향) - P15

번호	신/구	부재명	손 상 현 황	손 상 규 모						비고
				폭(㎜)	길이(m)	너비(m)	개소	단위	물량	
1	구	전면	균열	0.2	0.6		1	m	0.60	
2	구	배면	망상균열		1.2	1.2	1	㎡	1.44	
3	구	배면	망상균열		1.0	2.0	1	㎡	2.00	
4	구	배면	균열	0.2	0.6		1	m	0.60	
5	구	배면	균열	0.2	0.6		1	m	0.60	
6										
7										
8										
9										
10										
11										
12										
13										
14										
15										
16										
17										
18										
19										
20										
21										
22										
23										
24										
25										
26										
27										
28										
29										
30

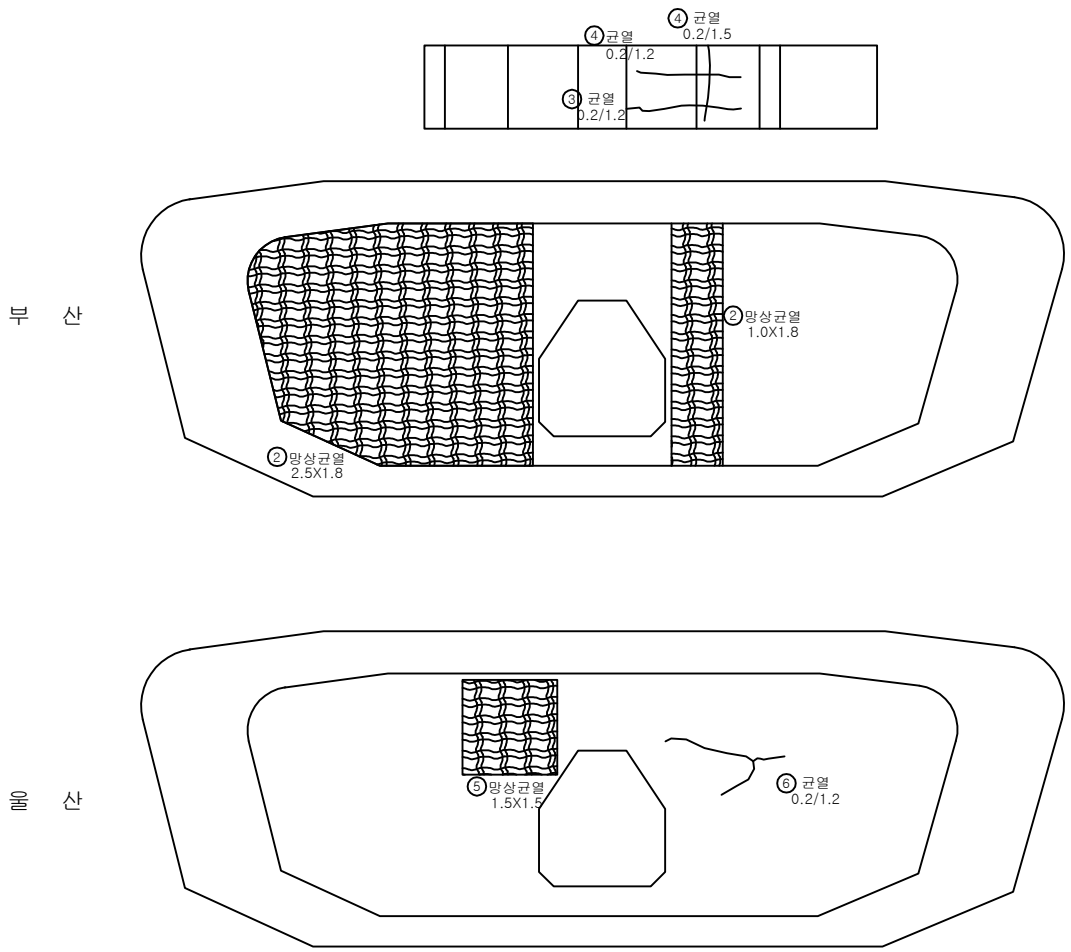
I D : 회야대교(부산) - 격벽(A2방향)(A1방향) - P16

번호	신/구	부재명	손 상 현 황	손 상 규 모						비고
				폭(㎜)	길이(m)	너비(m)	개소	단위	물량	
1	구	전면	망상균열		1.8	2.5	1	㎡	4.50	
2	구	전면	망상균열		1.0	1.8	1	㎡	1.80	
3	구	내부	균열	0.2	1.2		1	m	1.20	
4	구	내부	균열	0.2	1.5		1	m	1.50	
5	구	배면	망상균열		1.5	1.5	1	㎡	2.25	
6	구	배면	균열	0.2	1.5		1	m	1.50	
7	신	내부	균열	0.2	1.2		1	m	1.20	
8										
9										
10										
11										
12										
13										
14										
15										
16										
17										
18										
19										
20										
21										
22										
23										
24										
25										
26										
27										
28										
29										
30

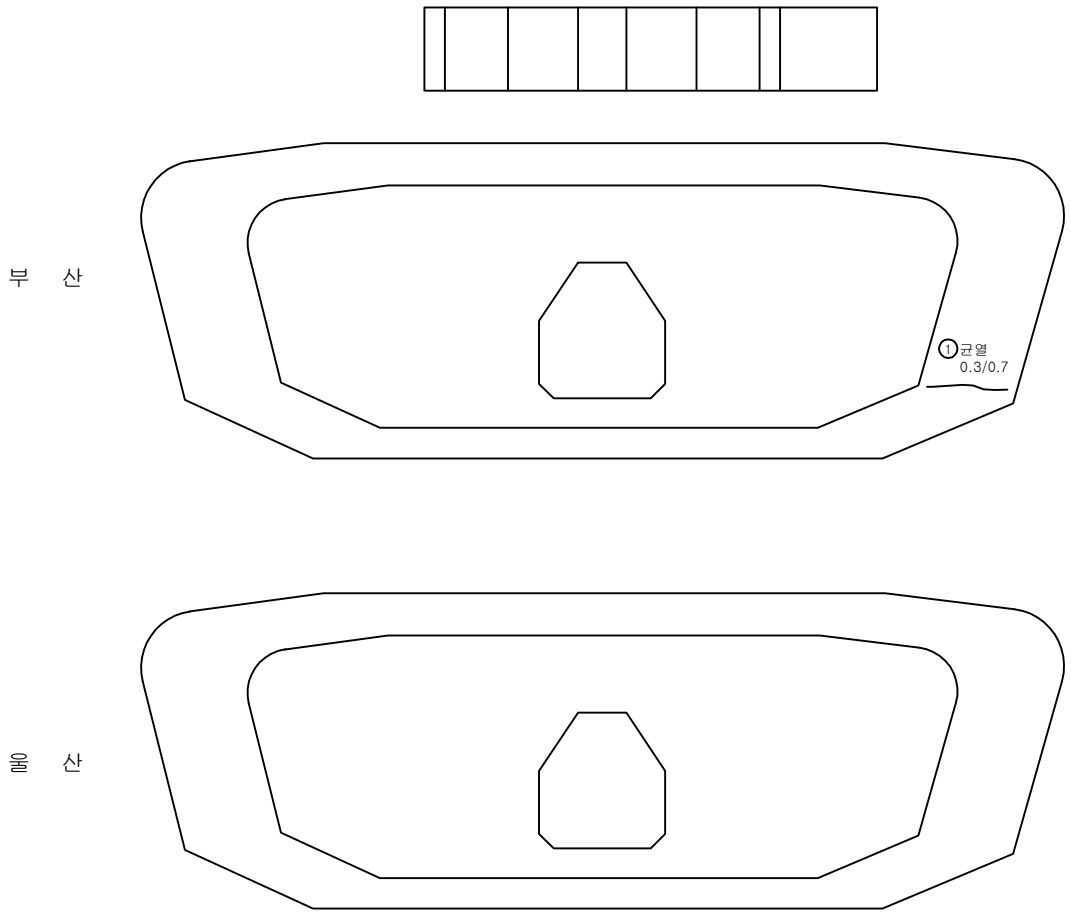
ＩＤ : 회야대교(부산) - 격벽(A2방향)(A1방향) - P17

번호	신/구	부재명	손상현황	손상규모						비고
				폭(㎜)	길이(m)	너비(m)	개소	단위	물량	
1	신	전면	균열	0.3	0.7		1	m	0.70	
2										
3										
4										
5										
6										
7										
8										
9										
10										
11										
12										
13										
14										
15										
16										
17										
18										
19										
20										
21										
22										
23										
24										
25										
26										
27										
28										
29										
30

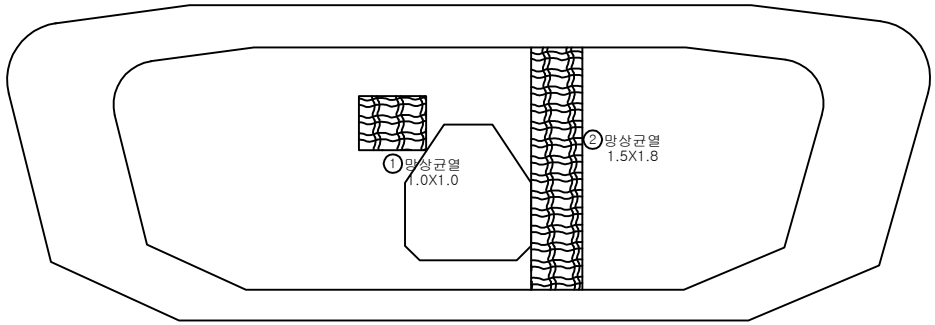
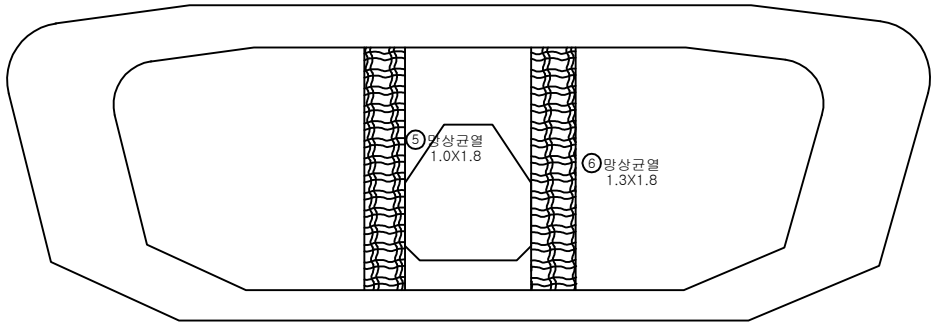
I D : 회야대교(부산) - 격벽(A2방향)(A1방향) - P18

번호	신/구	부재명	손 상 현 황	손 상 규 모						비고
				폭(㎜)	길이(m)	너비(m)	개소	단위	물량	
1	구	전면	망상균열		1.0	1.0	1	㎡	1.00	
2	구	전면	망상균열		1.5	1.8	1	㎡	2.70	
3	구	내부	균열	0.2	1.2		1	m	1.20	
4	구	내부	균열	0.2	1.2		1	m	1.20	
5	구	배면	망상균열		1.0	1.8	1	㎡	1.80	
6	구	배면	망상균열		1.3	1.8	1	㎡	2.34	
7										
8										
9										
10										
11										
12										
13										
14										
15										
16										
17										
18										
19										
20										
21										
22										
23										
24										
25										
26										
27										
28										
29										
30

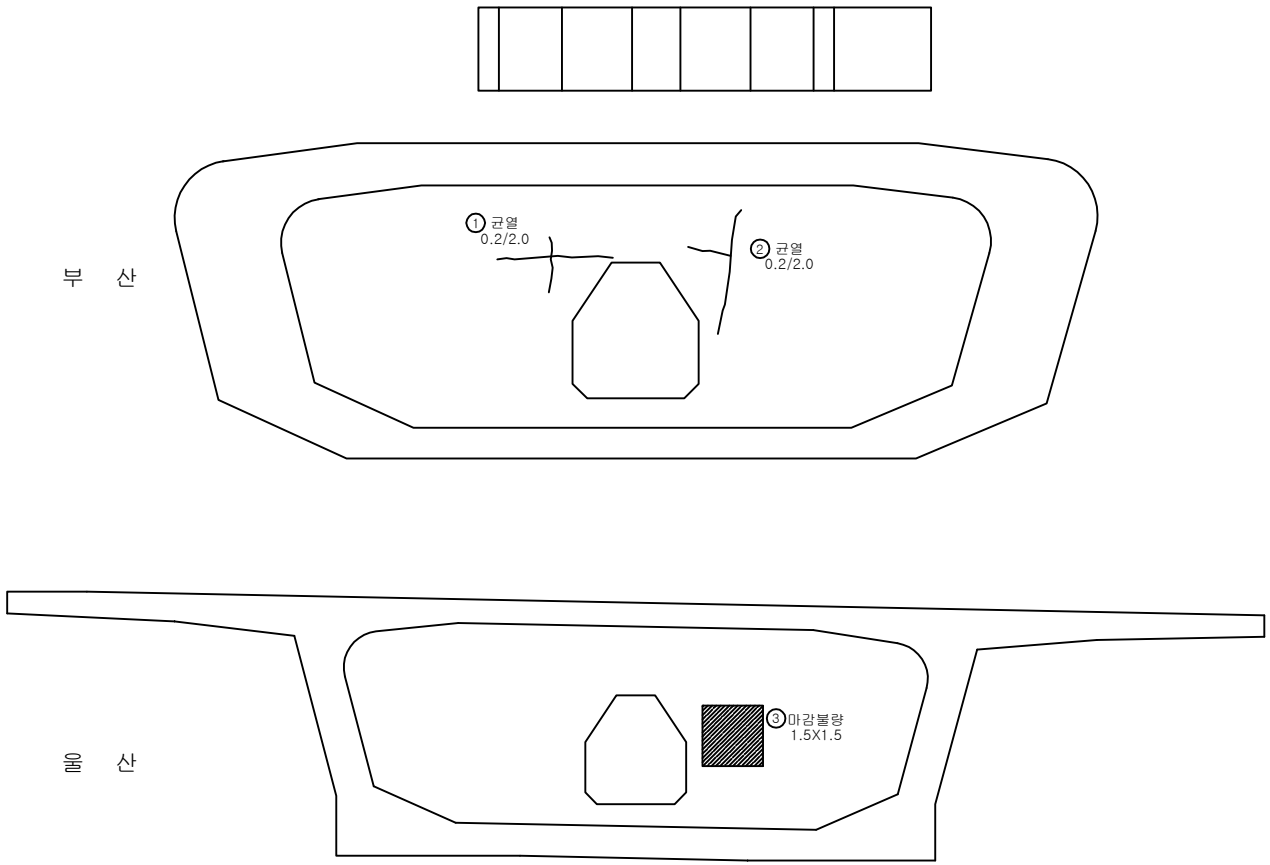
ＩＤ : 회야대교(부산) - 격벽(A2방향)(A1방향) - P19

번호	신/구	부재명	손 상 현 황	손 상 규 모						비고
				폭(㎜)	길이(m)	너비(m)	개소	단위	물량	
1	구	전면	균열	0.2	2.0		1	m	2.00	
2	구	전면	균열	0.2	2.0		1	m	2.00	
3	구	배면	마감불량		1.5	1.5	1	㎡	2.25	
4										
5										
6										
7										
8										
9										
10										
11										
12										
13										
14										
15										
16										
17										
18										
19										
20										
21										
22										
23										
24										
25										
26										
27										
28										
29										
30

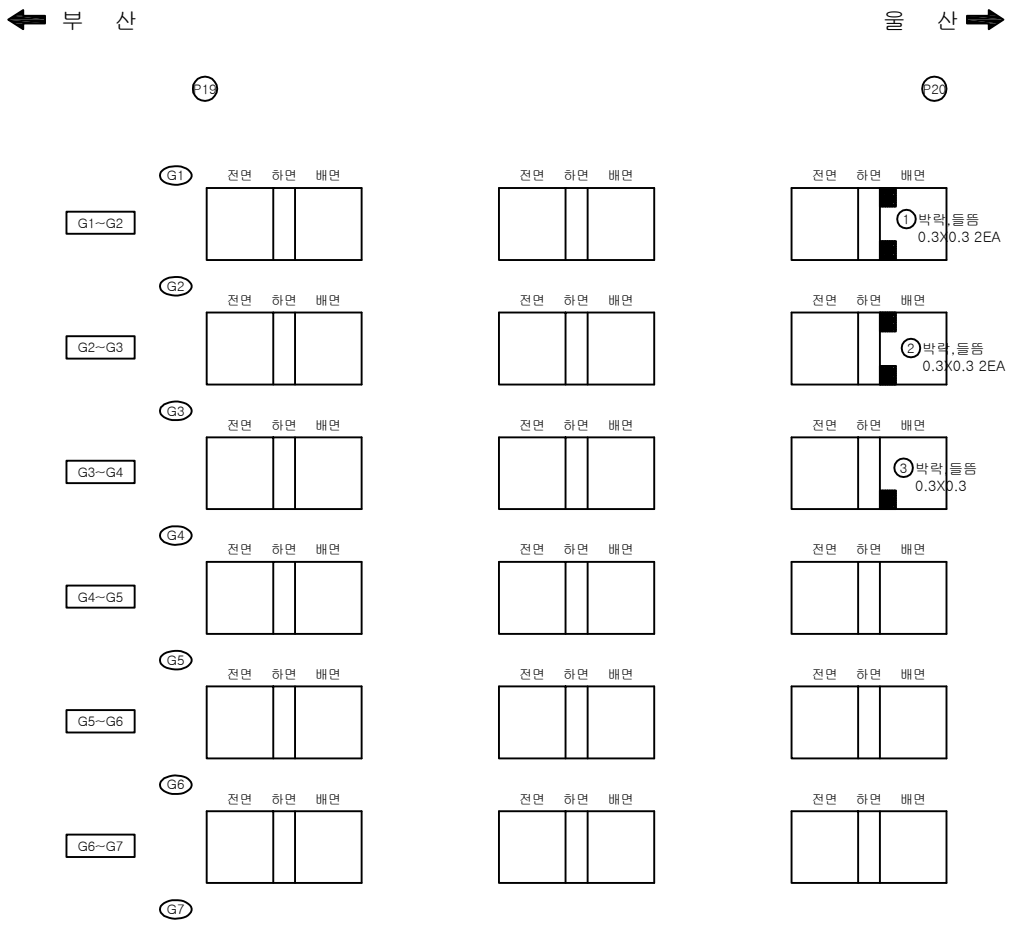
I D : 회야대교(부산) - 가로보 - S20

번호	신/구	부재명	손 상 현 황	손 상 규 모					비고
				폭(㎜)	길이(m)	너비(m)	개소	단위	물량	
1	신	G1-2	박락,들뜸		0.3	0.3	2	㎡	0.18	
2	신	G2-3	박락,들뜸		0.3	0.3	2	㎡	0.18	
3	신	G3-4	박락,들뜸		0.3	0.3	1	㎡	0.09	
4										
5										
6										
7										
8										
9										
10										
11										
12										
13										
14										
15										
16										
17										
18										
19										
20										
21										
22										
23										
24										
25										
26										
27										
28										
29										
30

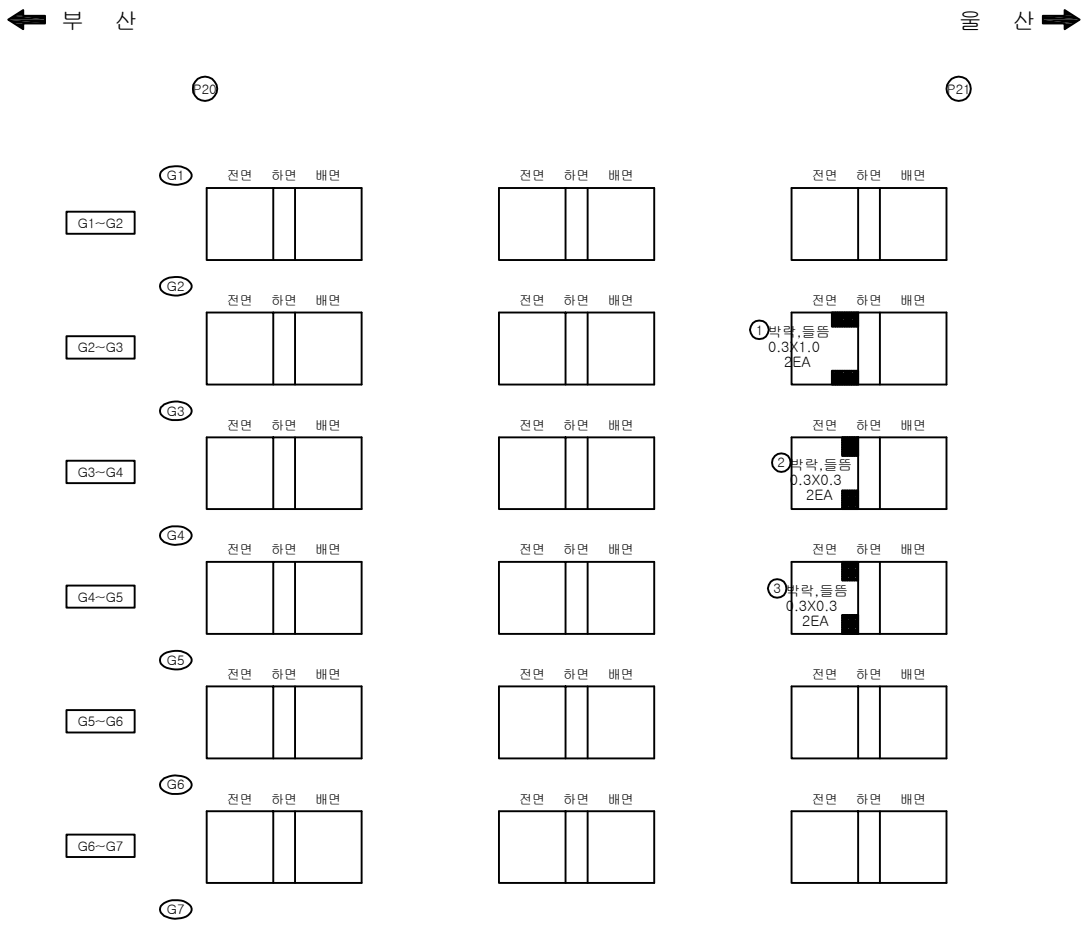
I D : 회야대교(부산) - 가로보 - S21

번호	신/구	부재명	손 상 현 황	손 상 규 모						비고
				폭(㎜)	길이(m)	너비(m)	개소	단위	물량	
1	구	G2-3	박락,들뜸		0.3	1.0	2	㎡	0.60	
2	구	G3-4	박락,들뜸		0.3	0.3	2	㎡	0.18	
3	구	G4-5	박락,들뜸		0.3	0.3	2	㎡	0.18	
4										
5										
6										
7										
8										
9										
10										
11										
12										
13										
14										
15										
16										
17										
18										
19										
20										
21										
22										
23										
24										
25										
26										
27										
28										
29										
30

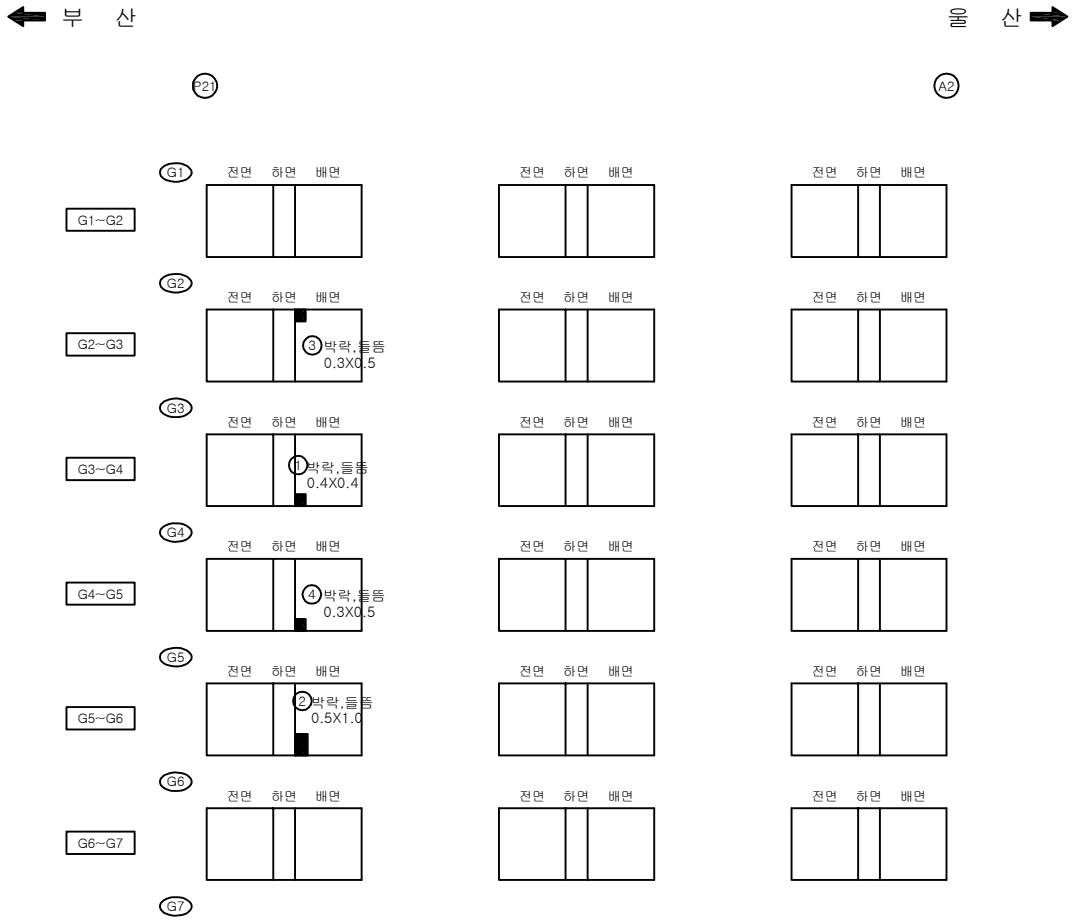
I D : 회야대교(부산) - 가로보 - S22

번호	신/구	부재명	손 상 현 황	손 상 규 모						비고
				폭(㎜)	길이(m)	너비(m)	개소	단위	물량	
1	구	G3-4	박락,들뜸		0.4	0.4	1	㎡	0.16	
2	구	G5-6	박락,들뜸		0.5	1.0	1	㎡	0.50	
3	신	G2-3	박락,들뜸		0.3	0.5	1	㎡	0.15	
4	신	G4-5	박락,들뜸		0.3	0.5	1	㎡	0.15	
5										
6										
7										
8										
9										
10										
11										
12										
13										
14										
15										
16										
17										
18										
19										
20										
21										
22										
23										
24										
25										
26										
27										
28										
29										
30

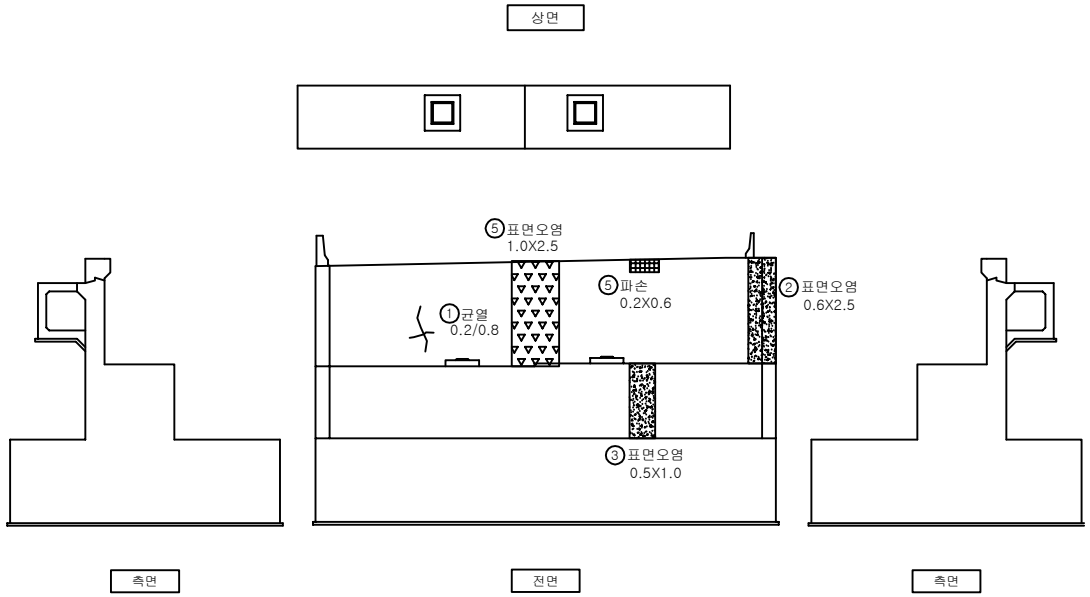
I D : 회야대교(부산) - 교대 - A1

번호	신/구	부재명	손 상 현 황	손 상 규 모						비고
				폭(㎜)	길이(m)	너비(m)	개소	단위	물량	
1	구	흉벽	균열	0.2	0.8		1	m	0.80	
2	구	흉벽	표면오염		0.6	2.5	1	㎡	1.50	
3	구	구체	표면오염		0.5	1.0	1	㎡	0.50	
4	신	흉벽	표면오염		1.0	2.5	1	㎡	2.50	
5	신	흉벽	파손(긁힘)		0.2	0.6	1	㎡	0.12	
6										
7										
8										
9										
10										
11										
12										
13										
14										
15										
16										
17										
18										
19										
20										
21										
22										
23										
24										
25										
26										
27										
28										
29										
30

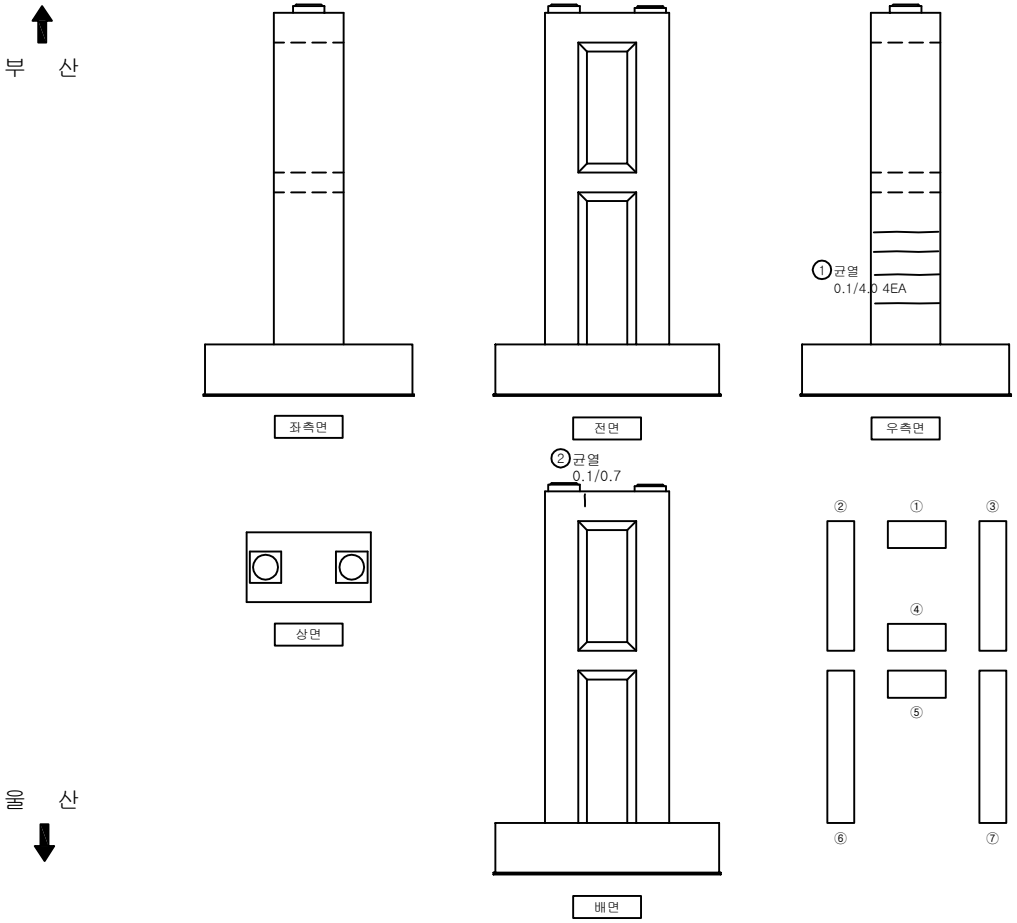
ＩＤ : 회야대교(부산) - 교각 - P1

번호	신/구	부재명	손상현황	손상규모						비고
				폭(㎜)	길이(m)	너비(m)	개소	단위	물량	
1	구	우측	균열	0.1.	4.0		4	m	16.00	
2	신	코핑	균열	0.1	0.7		1	m	0.70	
3										
4										
5										
6										
7										
8										
9										
10										
11										
12										
13										
14										
15										
16										
17										
18										
19										
20										
21										
22										
23										
24										
25										
26										
27										
28										
29										
30

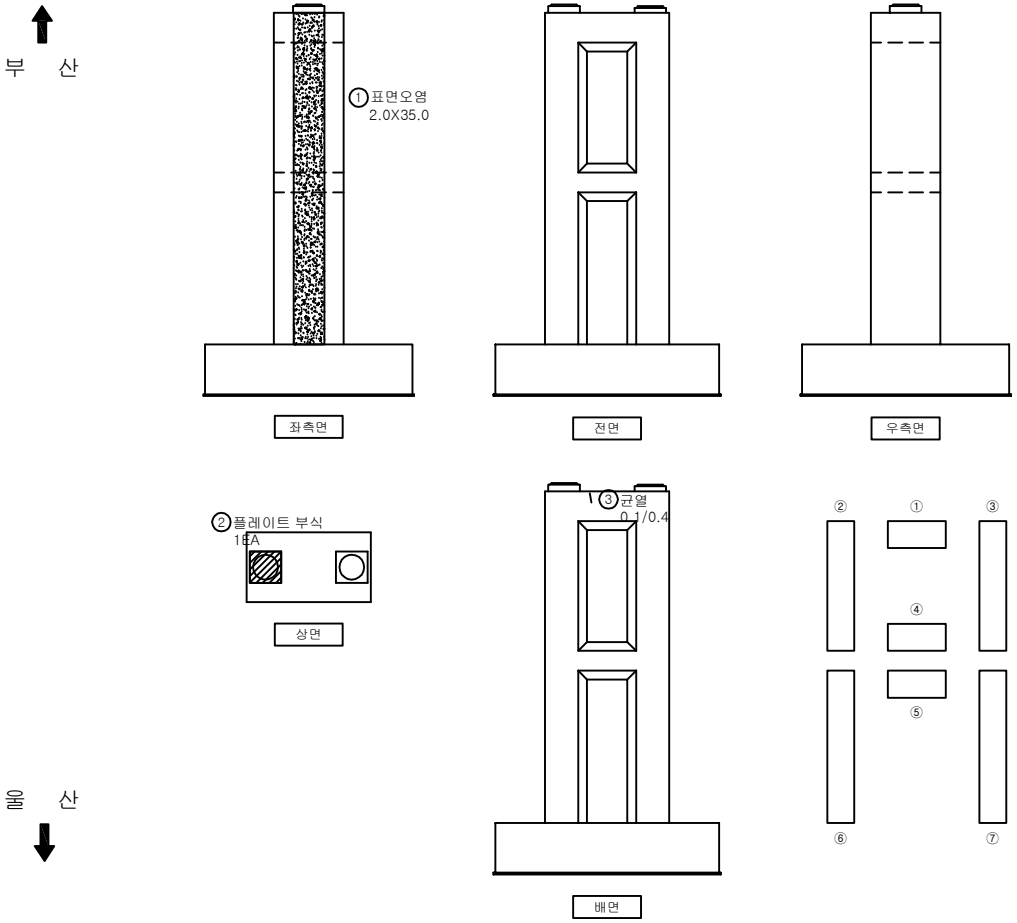
I D : 회야대교(부산) - 교각 - P2

번호	신/구	부재명	손 상 현 황	손 상 규 모						비고
				폭(㎜)	길이(m)	너비(m)	개소	단위	물량	
1	구	기둥	표면오염		2.0	35.0	1	㎡	70.00	
2	신	교량받침	플레이트 부식				1	EA	1.00	
3	신	코핑	균열	0.1	0.4		1	m	0.40	
4										
5										
6										
7										
8										
9										
10										
11										
12										
13										
14										
15										
16										
17										
18										
19										
20										
21										
22										
23										
24										
25										
26										
27										
28										
29										
30

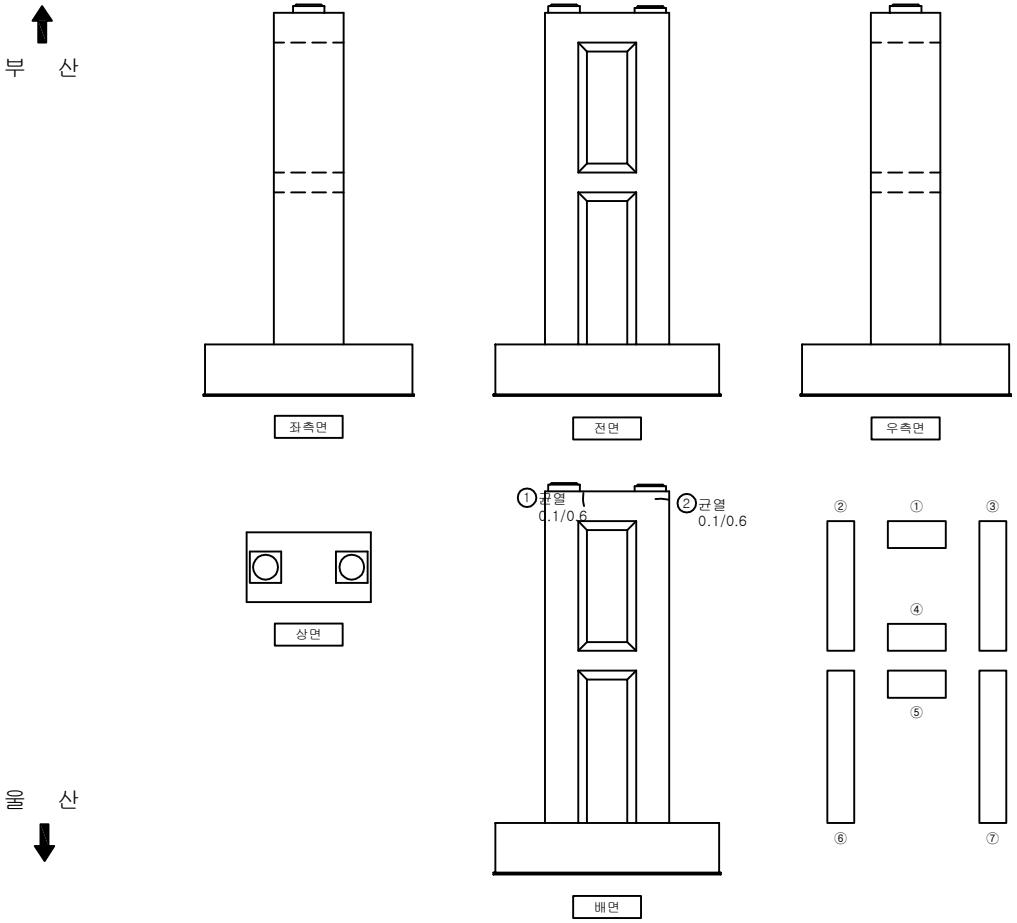
I D : 회야대교(부산) - 교각 - P3

번호	신/구	부재명	손상현황	손상규모						비고
				폭(㎜)	길이(m)	너비(m)	개소	단위	물량	
1	신	코핑	균열	0.1	0.6		1	m	0.60	
2	신	코핑	균열	0.1	0.6		1	m	0.60	
3										
4										
5										
6										
7										
8										
9										
10										
11										
12										
13										
14										
15										
16										
17										
18										
19										
20										
21										
22										
23										
24										
25										
26										
27										
28										
29										
30

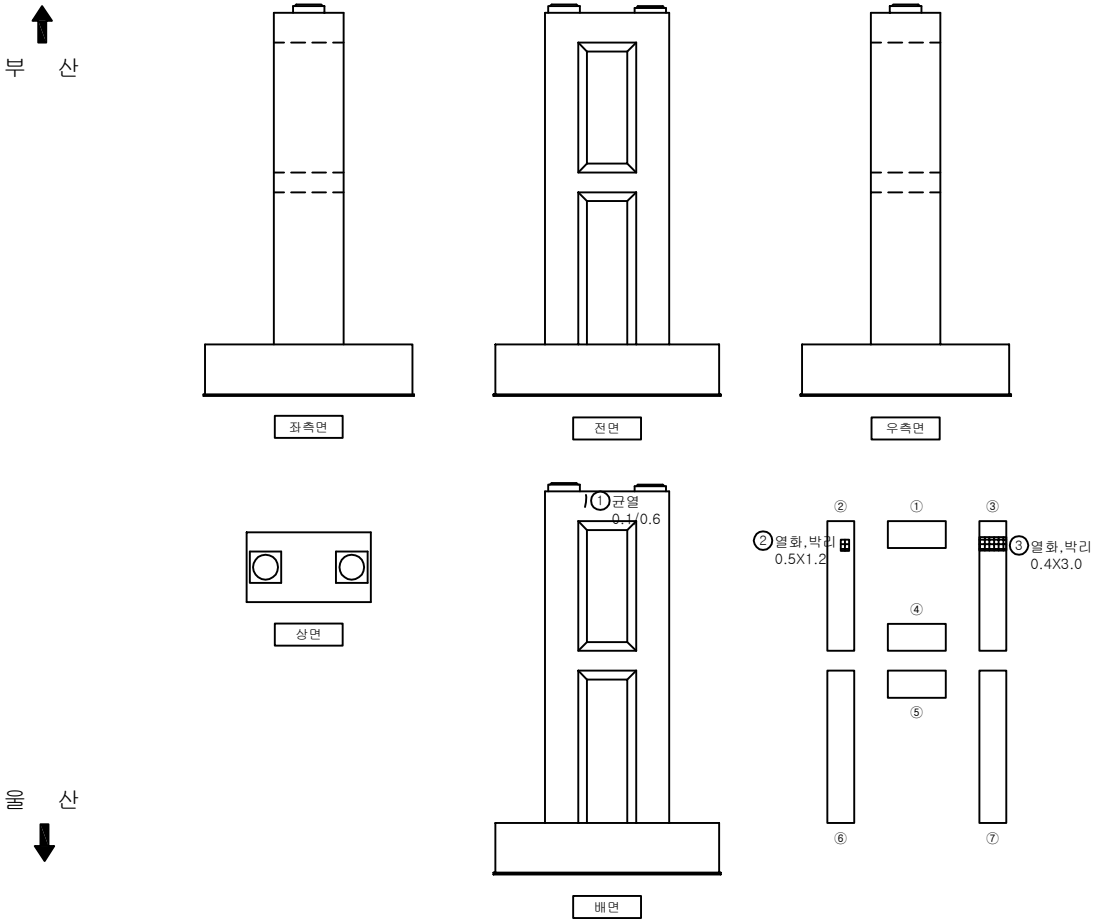
ＩＤ : 회야대교(부산) - 교각 - P4

번호	신/구	부재명	손 상 현 황	손 상 규 모						비고
				폭(㎜)	길이(m)	너비(m)	개소	단위	물량	
1	신	코핑	균열	0.1	0.6		1	m	0.60	
2	신	기둥	열화,박리		0.5	1.2	1	㎡	0.60	
3	신	기둥	열화,박리		0.4	3.0	1	㎡	1.20	
4										
5										
6										
7										
8										
9										
10										
11										
12										
13										
14										
15										
16										
17										
18										
19										
20										
21										
22										
23										
24										
25										
26										
27										
28										
29										
30

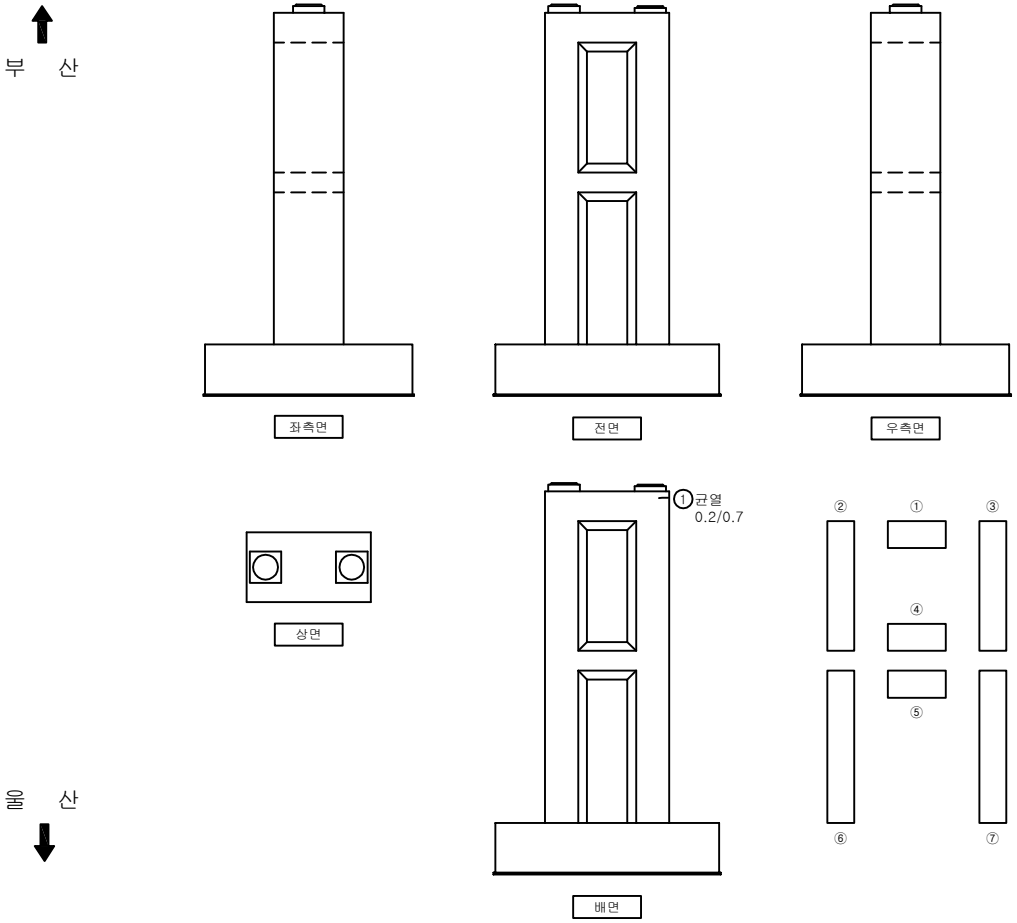
I D : 회야대교(부산) - 교각 - P5

번호	신/구	부재명	손 상 현 황	손 상 규 모						비고
				폭(㎜)	길이(m)	너비(m)	개소	단위	물량	
1	신	코핑	균열	0.2	0.7		1	m	0.70	
2										
3										
4										
5										
6										
7										
8										
9										
10										
11										
12										
13										
14										
15										
16										
17										
18										
19										
20										
21										
22										
23										
24										
25										
26										
27										
28										
29										
30

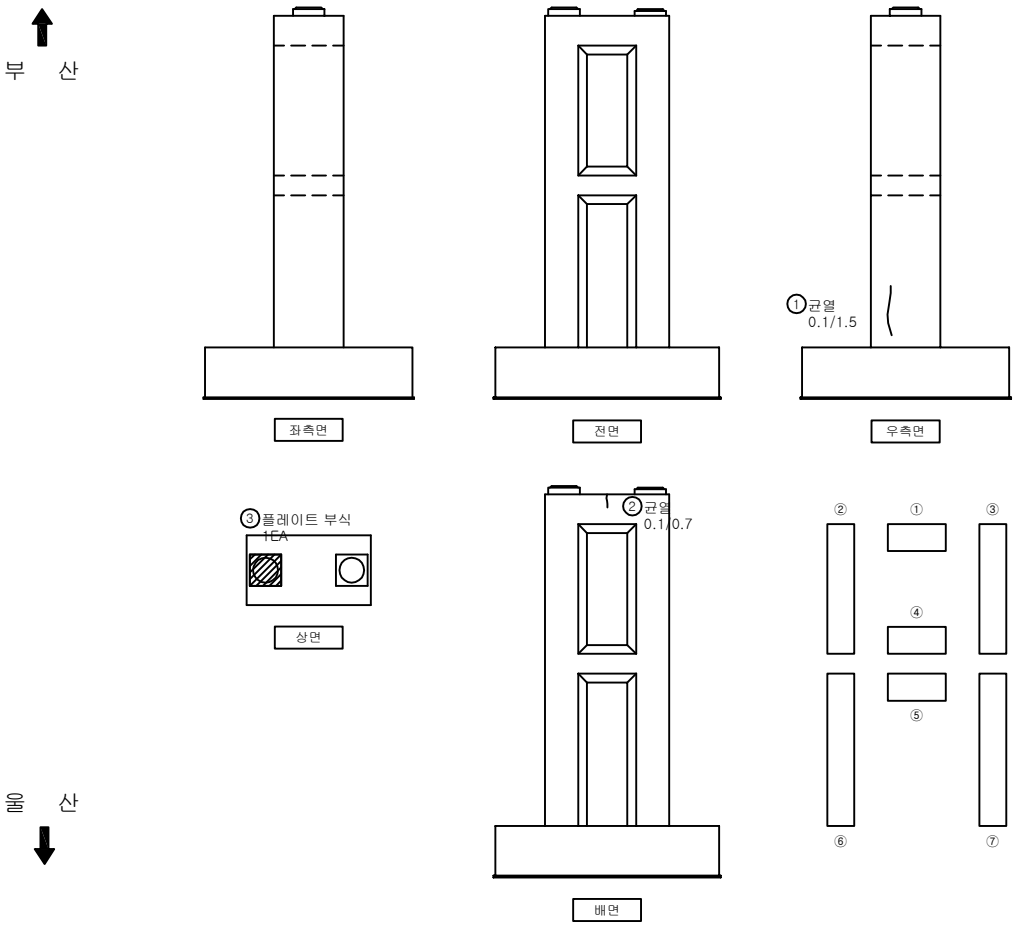
ＩＤ : 회야대교(부산) - 교각 - P6

번호	신/구	부재명	손 상 현 황	손 상 규 모						비고
				폭(㎜)	길이(m)	너비(m)	개소	단위	물량	
1	신	기둥	균열	0.1	1.5		1	m	1.50	
2	신	코핑	균열	0.1	0.7		1	m	0.70	
3	신	교량받침	플레이트 부식				1	EA	1.00	
4										
5										
6										
7										
8										
9										
10										
11										
12										
13										
14										
15										
16										
17										
18										
19										
20										
21										
22										
23										
24										
25										
26										
27										
28										
29										
30

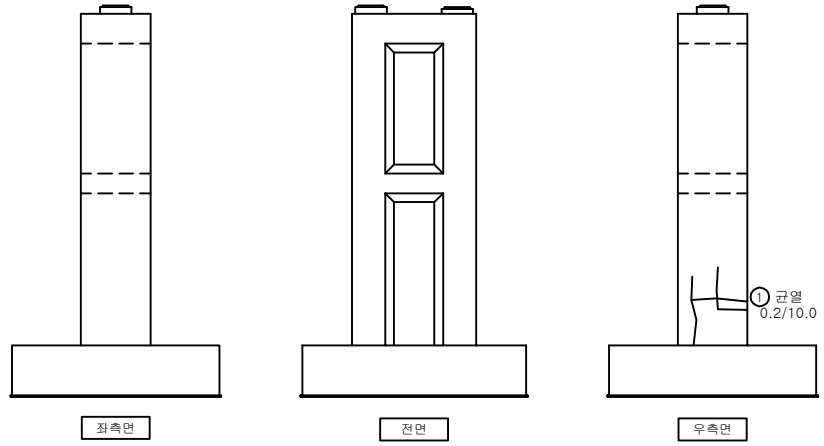
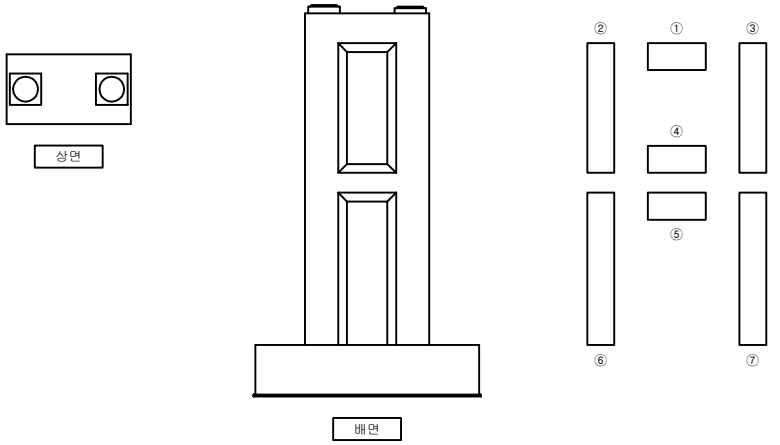
ＩＤ : 회야대교(부산) - 교각 - P7

번호	신/구	부재명	손상현황	손상규모						비고
				폭(㎜)	길이(m)	너비(m)	개소	단위	물량	
1	구	기둥	균열	0.2	10.0		1	m	10.00	
2										
3										
4										
5										
6										
7										
8										
9										
10										
11										
12										
13										
14										
15										
16										
17										
18										
19										
20										
21										
22										
23										
24										
25										
26										
27										
28										
29										
30

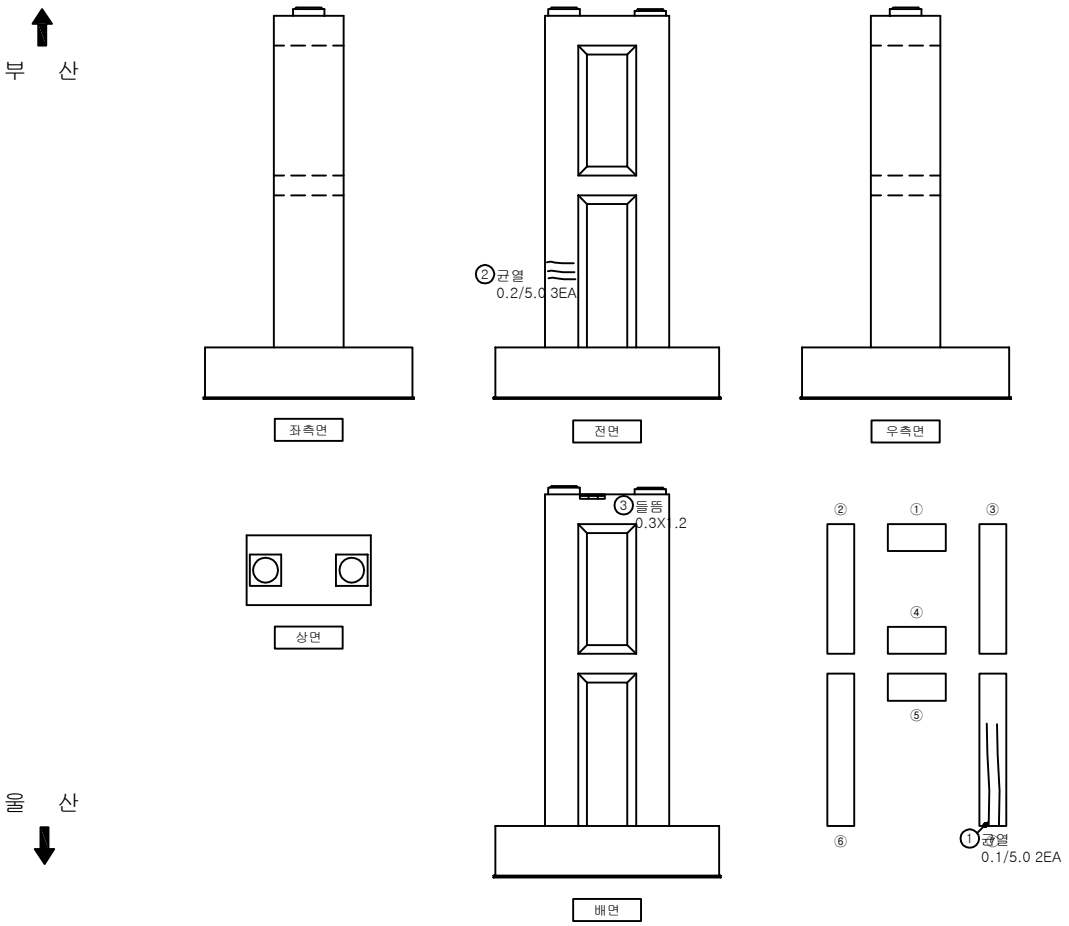
ＩＤ : 회야대교(부산) - 교각 - P8

번호	신/구	부재명	손상현황	손상규모						비고
				폭(㎜)	길이(m)	너비(m)	개소	단위	물량	
1	구	기둥	균열	0.1	5.0		2	m	10.00	
2	신	기둥	균열	0.2	5.0		3	m	15.00	
3	신	코핑	들뜸		0.3	1.2	1	㎡	0.36	
4										
5										
6										
7										
8										
9										
10										
11										
12										
13										
14										
15										
16										
17										
18										
19										
20										
21										
22										
23										
24										
25										
26										
27										
28										
29										
30

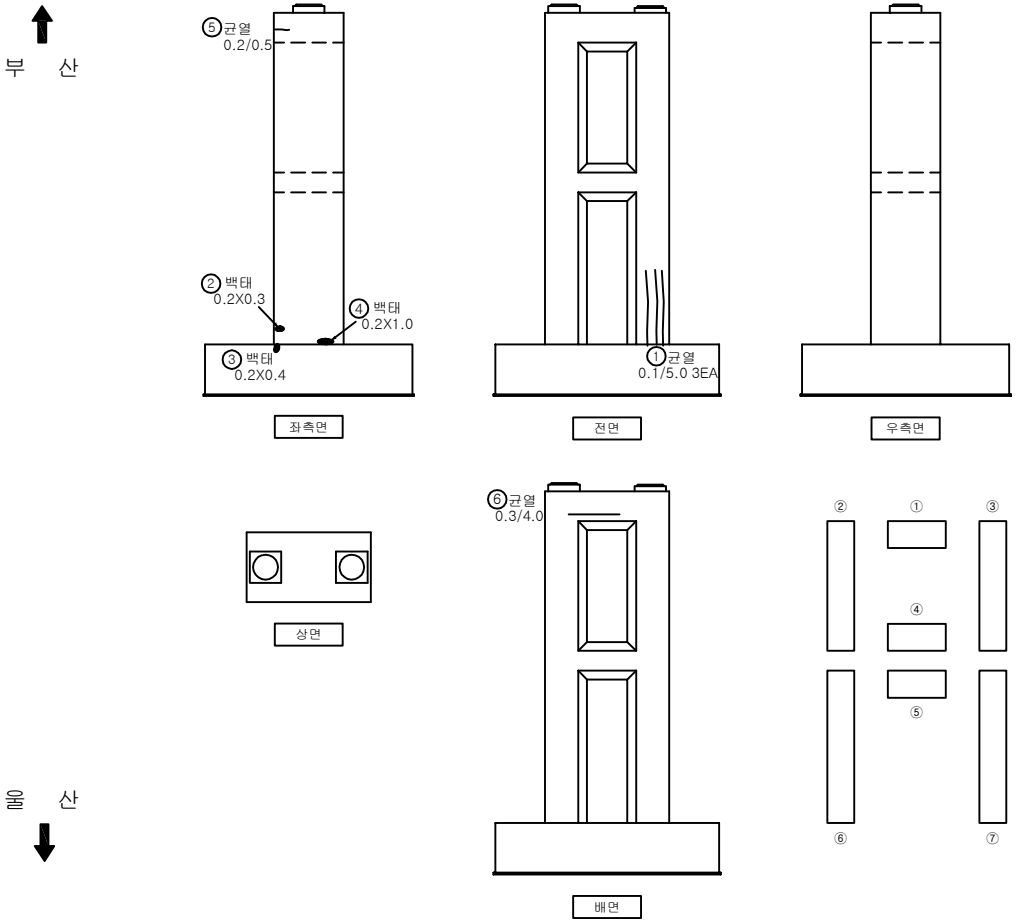
I D : 회야대교(부산) - 교각 - P9

번호	신/구	부재명	손 상 현 황	손 상 규 모						비고
				폭(㎜)	길이(m)	너비(m)	개소	단위	물량	
1	구	기둥	균열	0.1	5.0		3	m	15.00	
2	구	기둥	백태		0.2	0.3	1	㎡	0.06	
3	구	기둥	백태		0.2	0.4	1	㎡	0.08	
4	구	기둥	백태		0.2	1.0	1	㎡	0.20	
5	신	코핑	균열	0.2	0.5		1	m	0.50	
6	신	코핑	균열	0.3	4.0		1	m	4.00	
7										
8										
9										
10										
11										
12										
13										
14										
15										
16										
17										
18										
19										
20										
21										
22										
23										
24										
25										
26										
27										
28										
29										
30

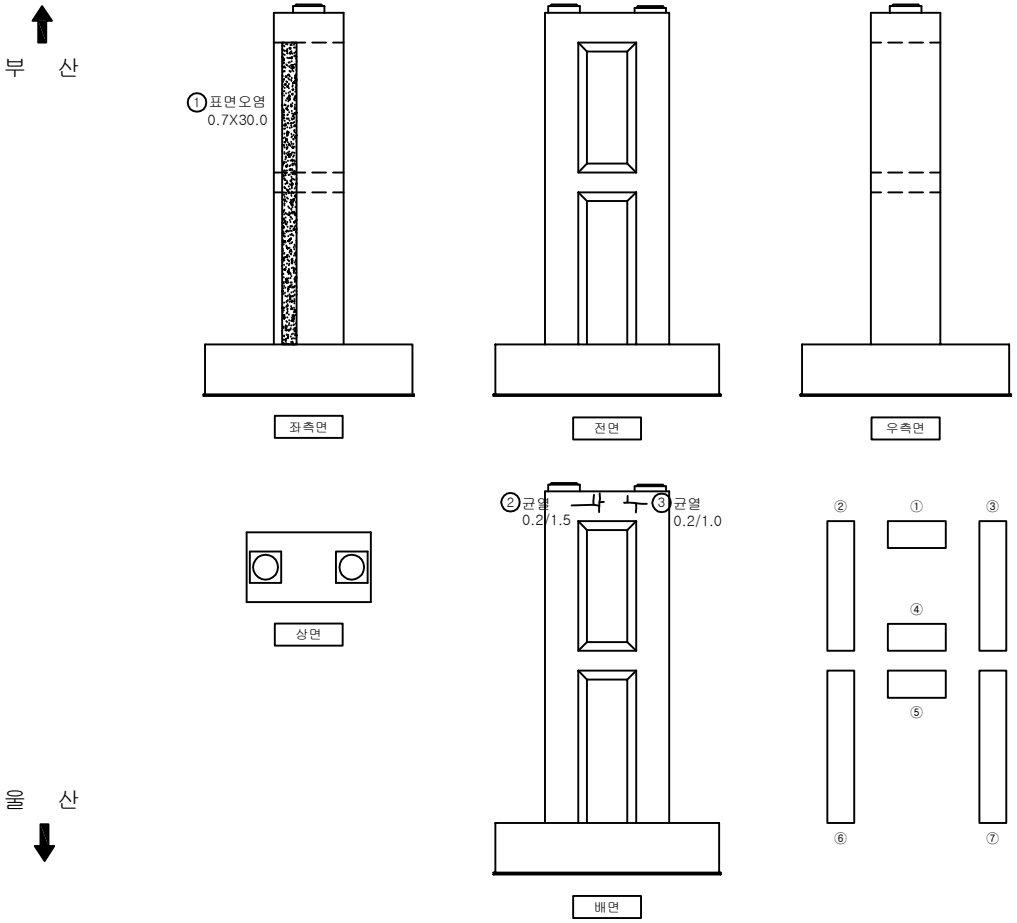
I D : 회야대교(부산) - 교각 - P10

번호	신/구	부재명	손 상 현 황	손 상 규 모						비고
				폭(㎜)	길이(m)	너비(m)	개소	단위	물량	
1	구	기둥	표면오염		0.7	30.0	1	㎡	21.00	
2	신	코핑	균열	0.2	1.5		1	m	1.50	
3	신	코핑	균열	0.2	1.0		1	m	1.00	
4										
5										
6										
7										
8										
9										
10										
11										
12										
13										
14										
15										
16										
17										
18										
19										
20										
21										
22										
23										
24										
25										
26										
27										
28										
29										
30

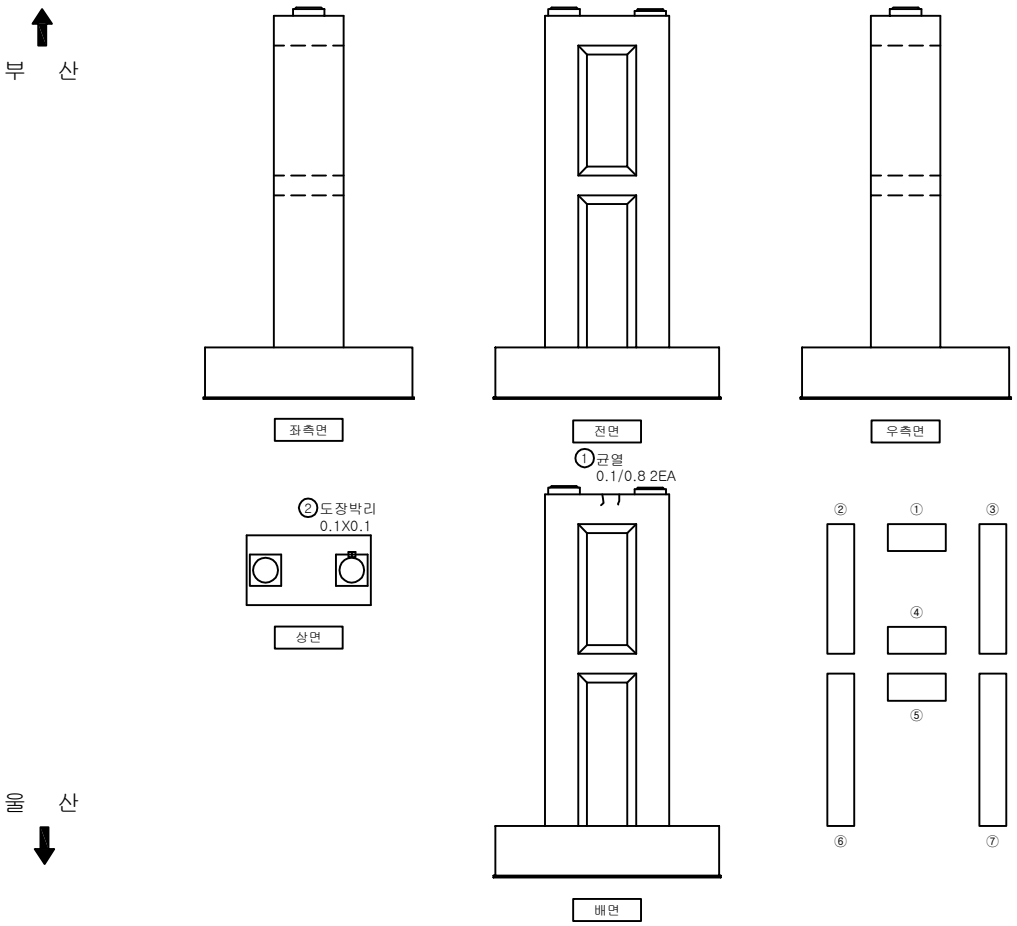
ＩＤ : 회야대교(부산) - 교각 - P11

번호	신/구	부재명	손 상 현 황	손 상 규 모						비고
				폭(㎜)	길이(m)	너비(m)	개소	단위	물량	
1	신	코핑	균열	0.1	0.8		2	m	1.60	
2	신	교량받침	도장박리		0.1	0.1	1	㎡	0.01	
3										
4										
5										
6										
7										
8										
9										
10										
11										
12										
13										
14										
15										
16										
17										
18										
19										
20										
21										
22										
23										
24										
25										
26										
27										
28										
29										
30
