I D : 회야대교(부산) - 바닥판상면 - S1

용 역 명	2022년 부산울산고속도로 정기·정밀안전점검용역
조 사 일 시	2022
책임기술자	박 윤 국
도 면 번 호	001

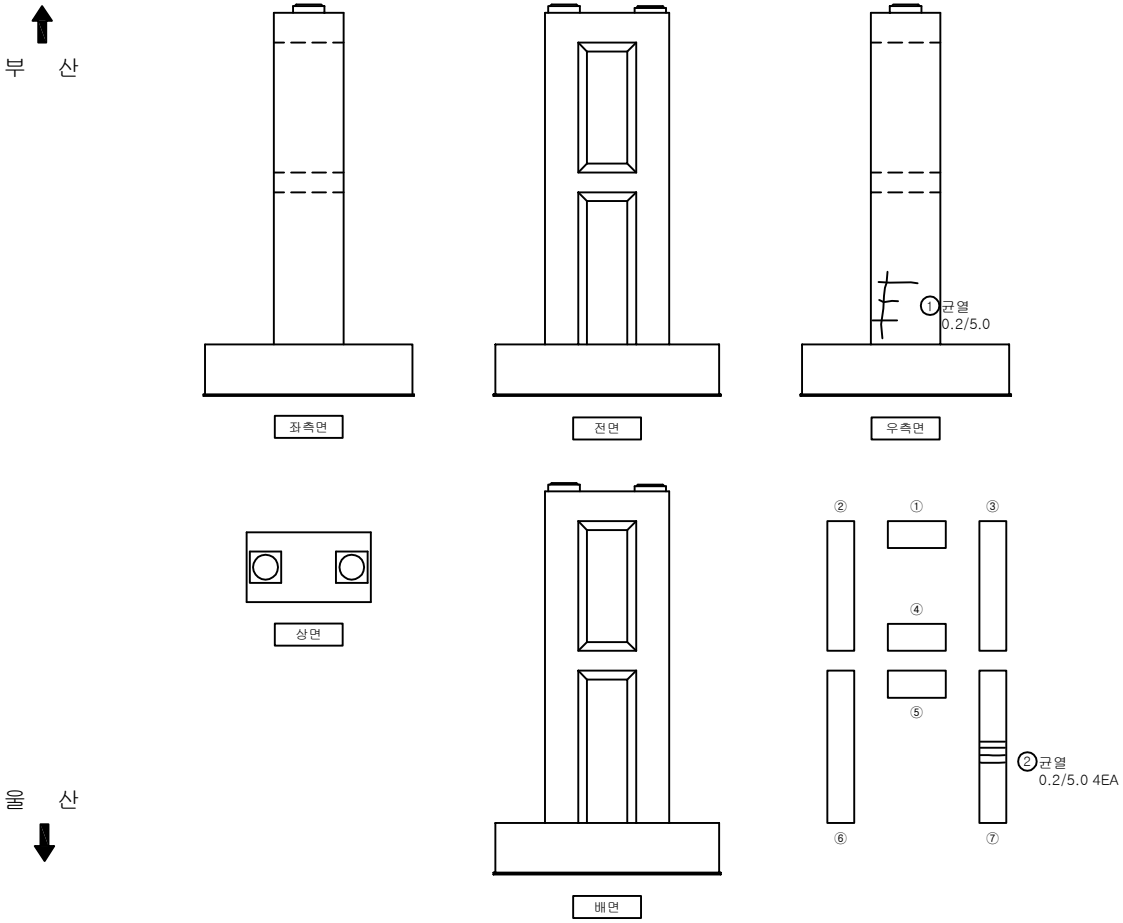
I D : 회야대교(부산) - 교각 - P12

번호	신/구	부재명	손 상 현 황	손 상 규 모						비고
				폭(㎜)	길이(m)	너비(m)	개소	단위	물량	
1	신	기둥	균열	0.2	5.0		1	m	5.00	
2	신	기둥	균열	0.2	5.0		4	m	20.00	
3										
4										
5										
6										
7										
8										
9										
10										
11										
12										
13										
14										
15										
16										
17										
18										
19										
20										
21										
22										
23										
24										
25										
26										
27										
28										
29										
30

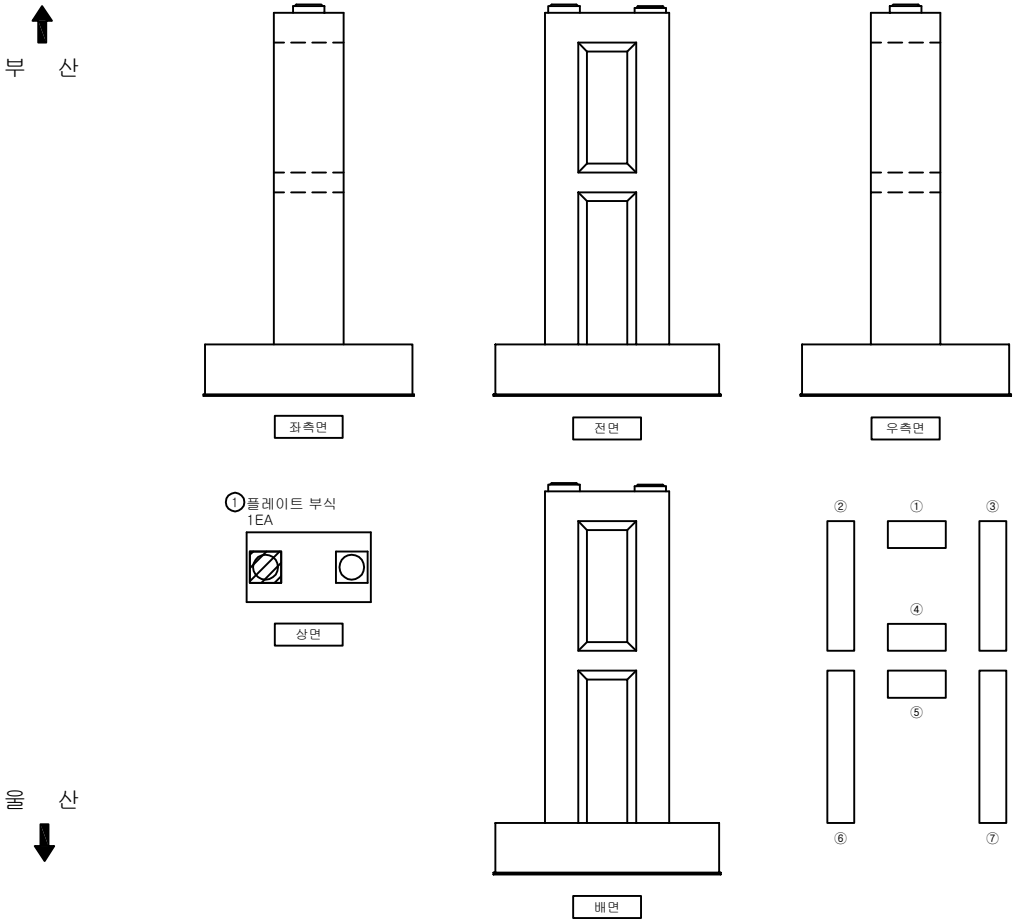
I D : 회야대교(부산) - 교각 - P13

번호	신/구	부재명	손상현황	손상규모						비고
				폭(㎜)	길이(m)	너비(m)	개소	단위	물량	
1	신	교량받침	플레이트 부식				1	EA	1.00	
2										
3										
4										
5										
6										
7										
8										
9										
10										
11										
12										
13										
14										
15										
16										
17										
18										
19										
20										
21										
22										
23										
24										
25										
26										
27										
28										
29										
30

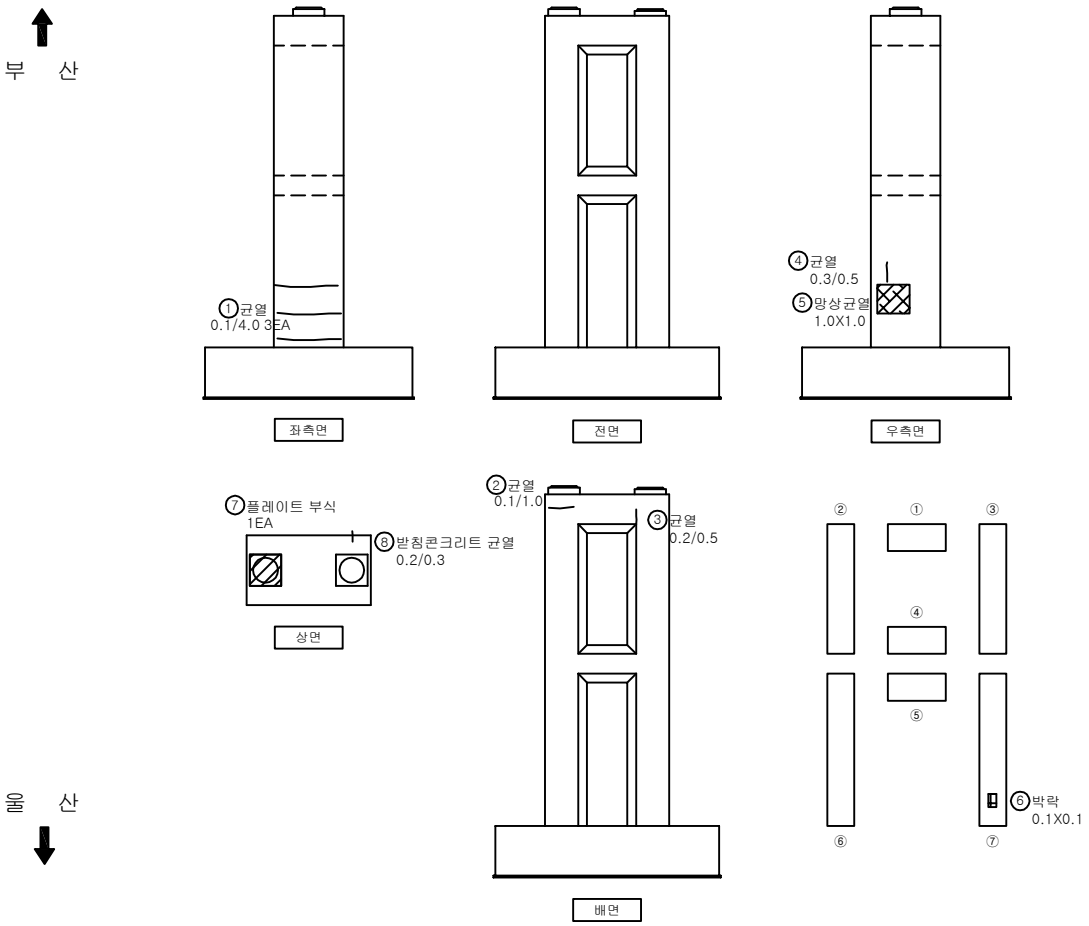
ＩＤ : 회야대교(부산) - 교각 - P14

번호	신/구	부재명	손 상 현 황	손 상 규 모						비고
				폭(㎜)	길이(m)	너비(m)	개소	단위	물량	
1	구	기둥	균열	0.1	4.0		3	m	12.00	
2	구	코핑	균열	0.1	1.0		1	m	1.00	
3	신	코핑	균열	0.2	0.5		1	m	0.50	
4	신	기둥	균열	0.3	0.5		1	m	0.50	
5	신	기둥	망상균열		1.0	1.0	1	㎡	1.00	
6	신	기둥	박락		0.1	0.1	1	㎡	0.01	
7	신	교량받침	플레이트 부식				1	EA	1.00	
8	신	교량받침	받침콘크리트 균열	0.2	0.3		1	m	0.30	
9										
10										
11										
12										
13										
14										
15										
16										
17										
18										
19										
20										
21										
22										
23										
24										
25										
26										
27										
28										
29										
30

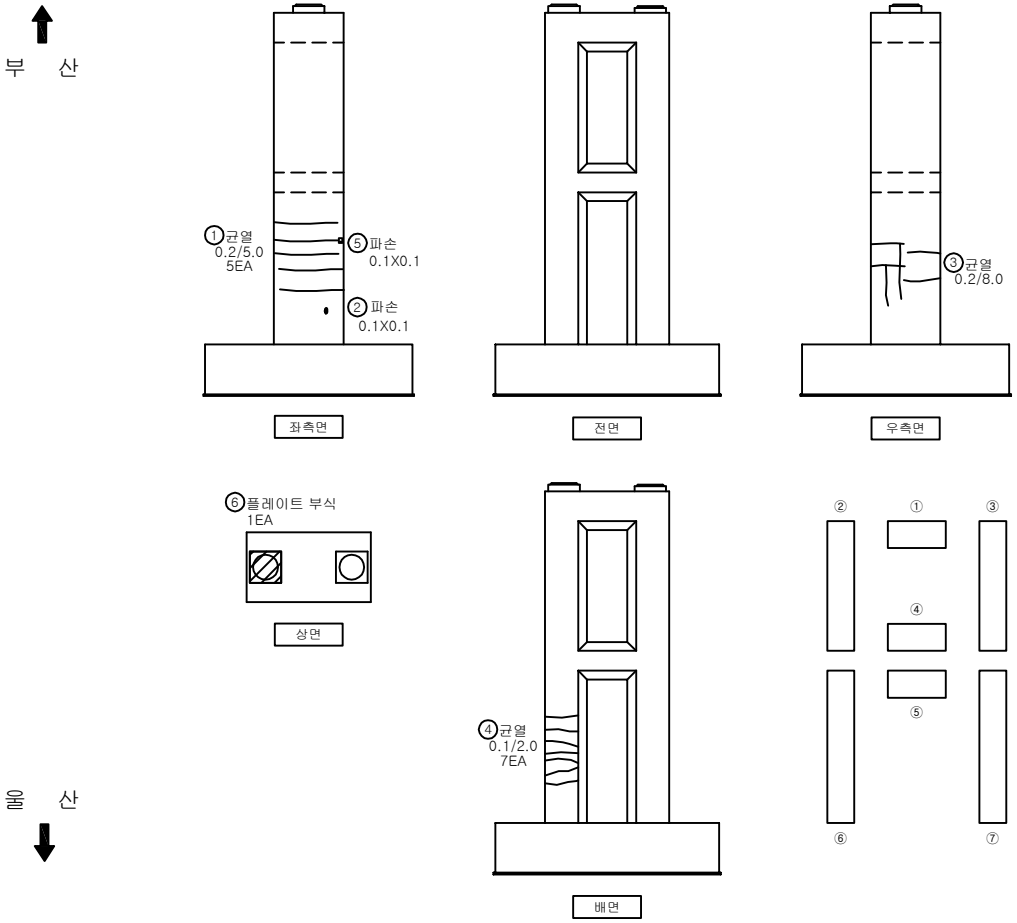
I D : 회야대교(부산) - 교각 - P15

번호	신/구	부재명	손 상 현 황	손 상 규 모						비고
				폭(㎜)	길이(m)	너비(m)	개소	단위	물량	
1	구	기둥	균열	0.2	5.0		5	m	25.00	
2	구	기둥	파손		0.1	0.1	1	㎡	0.01	
3	구	기둥	균열	0.2	8.0		1	m	8.00	
4	구	기둥	균열	0.1	2.0		7	m	14.00	
5	신	기둥	파손		0.1	0.1	1	㎡	0.01	
6	신	교량받침	플레이트 부식				1	EA	1.00	
7										
8										
9										
10										
11										
12										
13										
14										
15										
16										
17										
18										
19										
20										
21										
22										
23										
24										
25										
26										
27										
28										
29										
30

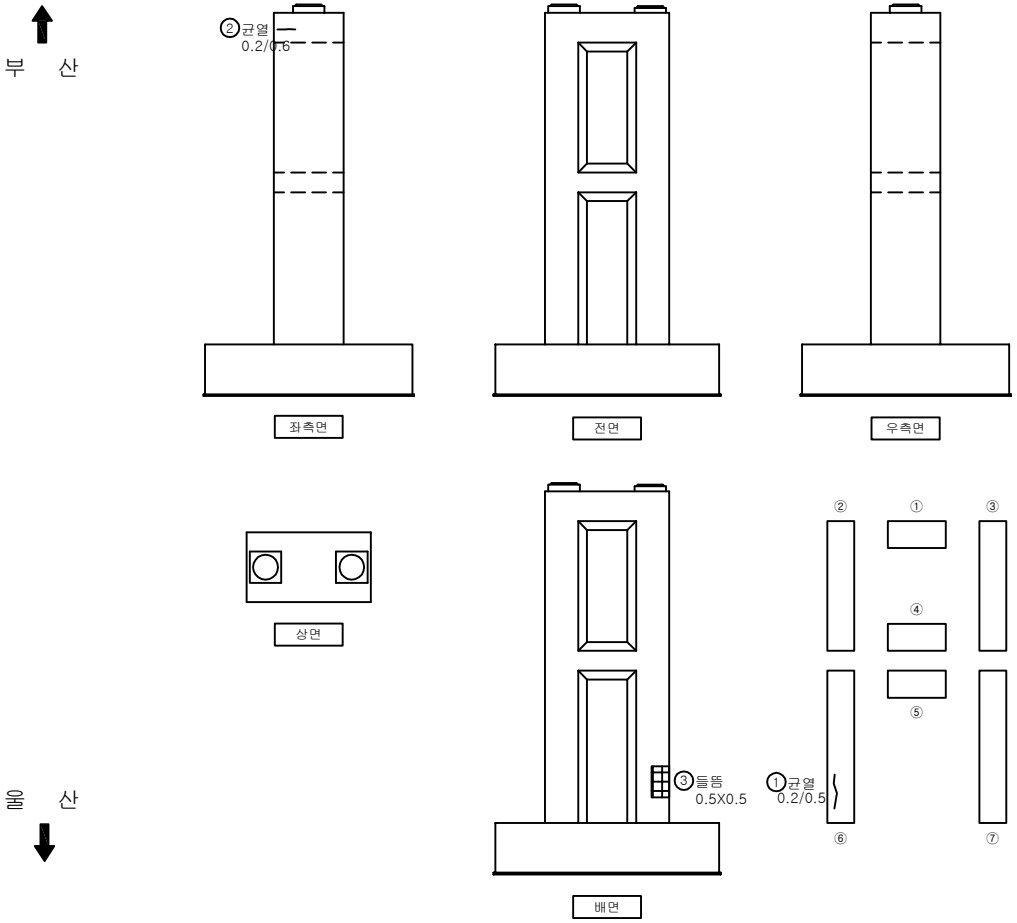
ＩＤ : 회야대교(부산) - 교각 - P16

번호	신/구	부재명	손상현황	손상규모						비고
				폭(㎜)	길이(m)	너비(m)	개소	단위	물량	
1	구	기둥	균열	0.2	0.5		1	m	0.50	
2	신	코핑	균열	0.2	0.6		1	m	0.60	
3	신	기둥	들뜸		0.5	0.5	1	㎡	0.25	
4										
5										
6										
7										
8										
9										
10										
11										
12										
13										
14										
15										
16										
17										
18										
19										
20										
21										
22										
23										
24										
25										
26										
27										
28										
29										
30

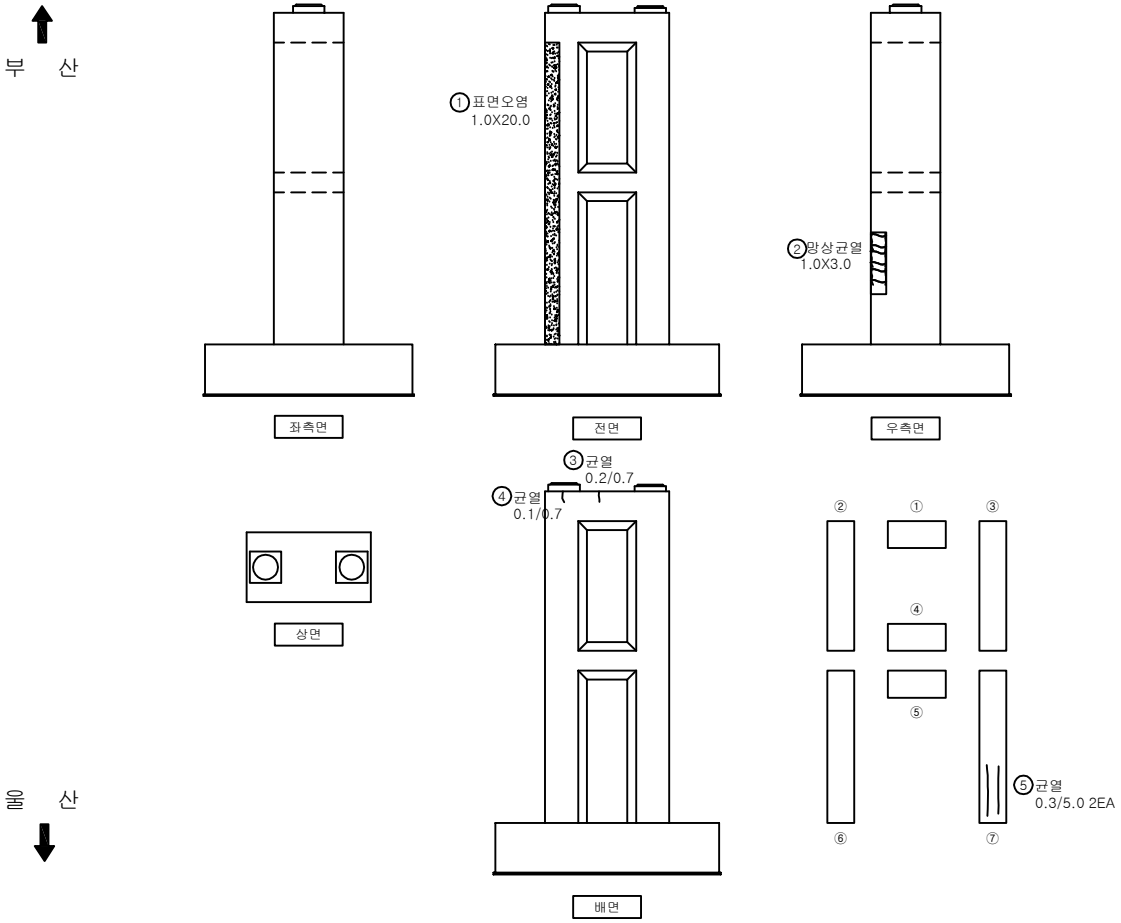
ＩＤ : 회야대교(부산) - 교각 - P17

번호	신/구	부재명	손 상 현 황	손 상 규 모						비고
				폭(㎜)	길이(m)	너비(m)	개소	단위	물량	
1	구	기둥	표면오염		1.0	20.0	1	㎡	20.00	
2	구	기둥	망상균열		1.0	3.0	1	㎡	3.00	
3	신	코핑	균열	0.2	0.7		1	m	0.70	
4	신	코핑	균열	0.1	0.7		1	m	0.70	
5	신	기둥	균열	0.3	5.0		2	m	10.00	
6										
7										
8										
9										
10										
11										
12										
13										
14										
15										
16										
17										
18										
19										
20										
21										
22										
23										
24										
25										
26										
27										
28										
29										
30

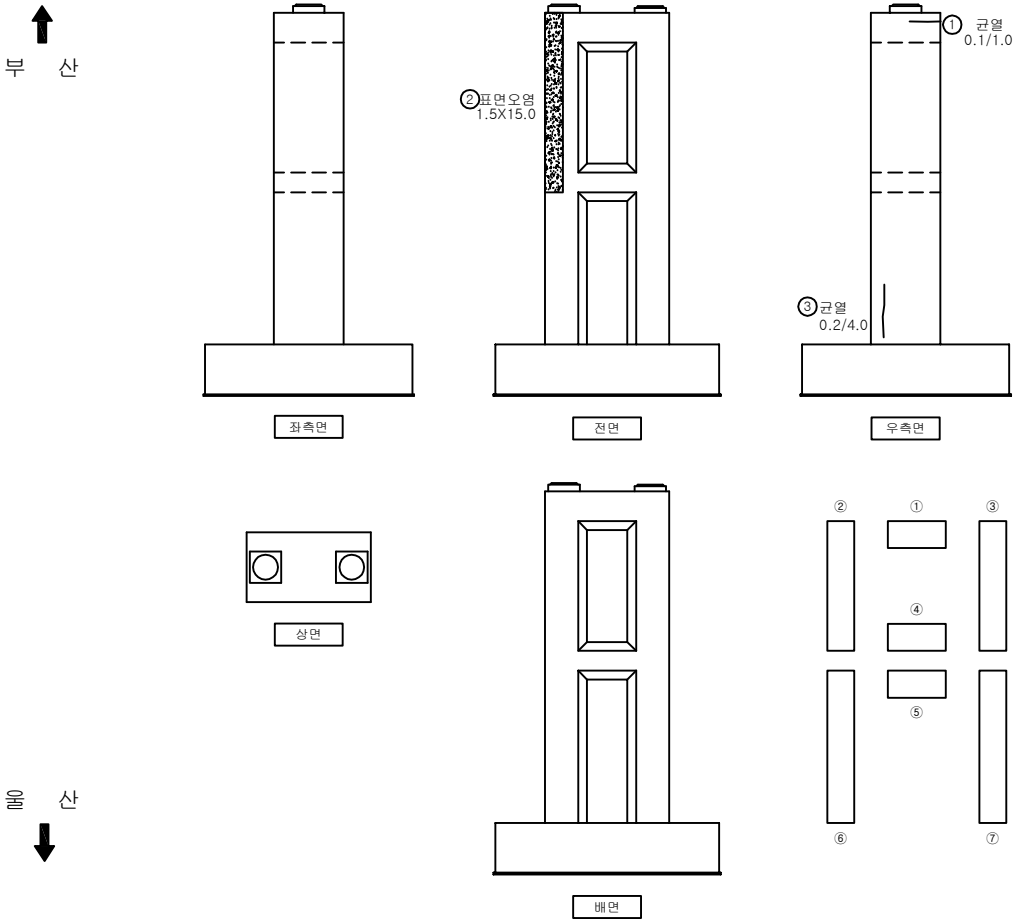
ＩＤ : 회야대교(부산) - 교각 - P18

번호	신/구	부재명	손 상 현 황	손 상 규 모						비고
				폭(㎜)	길이(m)	너비(m)	개소	단위	물량	
1	구	코핑	균열	0.1	1.0		1	m	1.00	
2	구	기둥	표면오염		1.5	15.0	1	㎡	22.50	
3	신	기둥	균열	0.2	4.0		1	m	4.00	
4										
5										
6										
7										
8										
9										
10										
11										
12										
13										
14										
15										
16										
17										
18										
19										
20										
21										
22										
23										
24										
25										
26										
27										
28										
29										
30

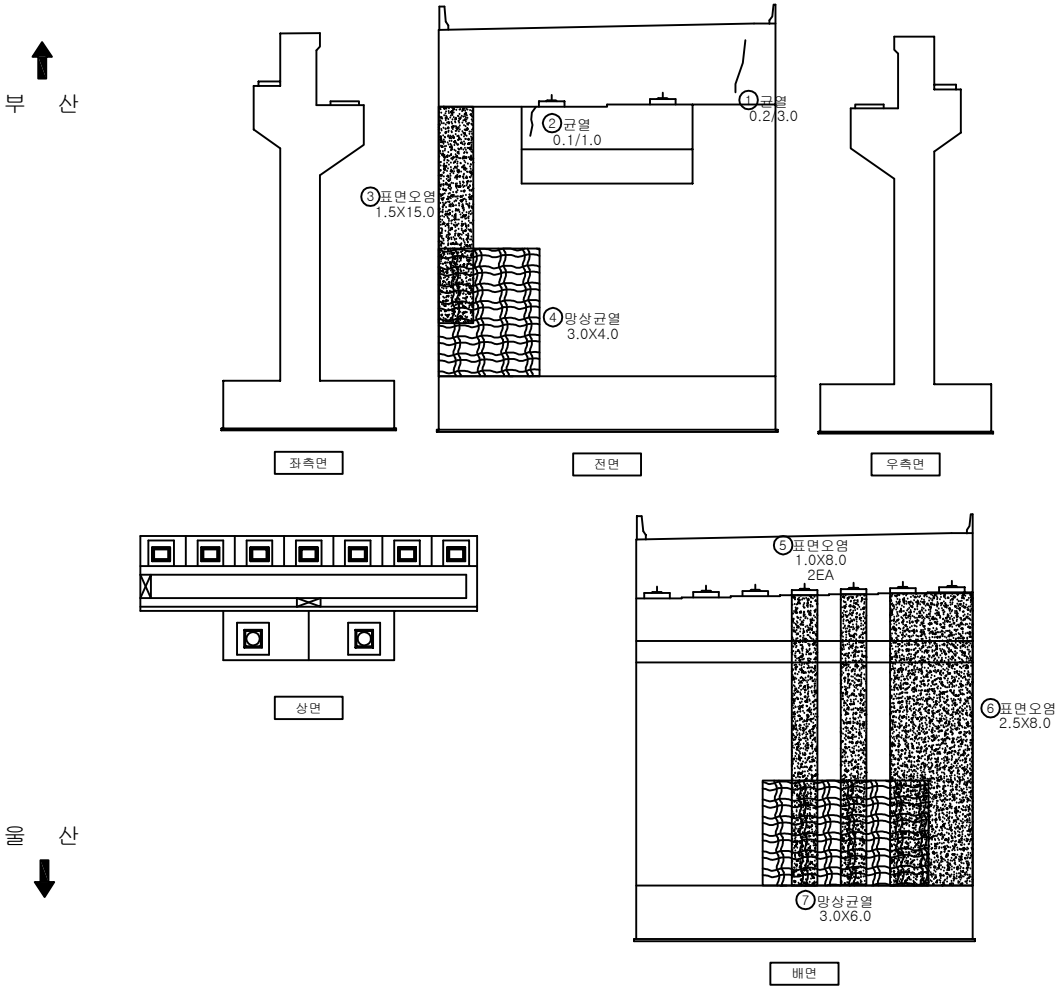
ＩＤ : 회야대교(부산) - 교각 - P19

번호	신/구	부재명	손 상 현 황	손 상 규 모						비고
				폭(㎜)	길이(m)	너비(m)	개소	단위	물량	
1	구	흉벽	균열	0.2	3.0		1	m	3.00	
2	구	구체	균열	0.1	1.0		1	m	1.00	
3	구	구체	표면오염		1.5	15.0	1	㎡	22.50	
4	구	구체	망상균열		3.0	4.0	1	㎡	12.00	
5	구	구체	표면오염		1.0	8.0	2	㎡	16.00	
6	구	구체	표면오염		2.5	8.0	2	㎡	40.00	
7	구	구체	망상균열		4.0	6.0	1	㎡	24.00	
8										
9										
10										
11										
12										
13										
14										
15										
16										
17										
18										
19										
20										
21										
22										
23										
24										
25										
26										
27										
28										
29										
30

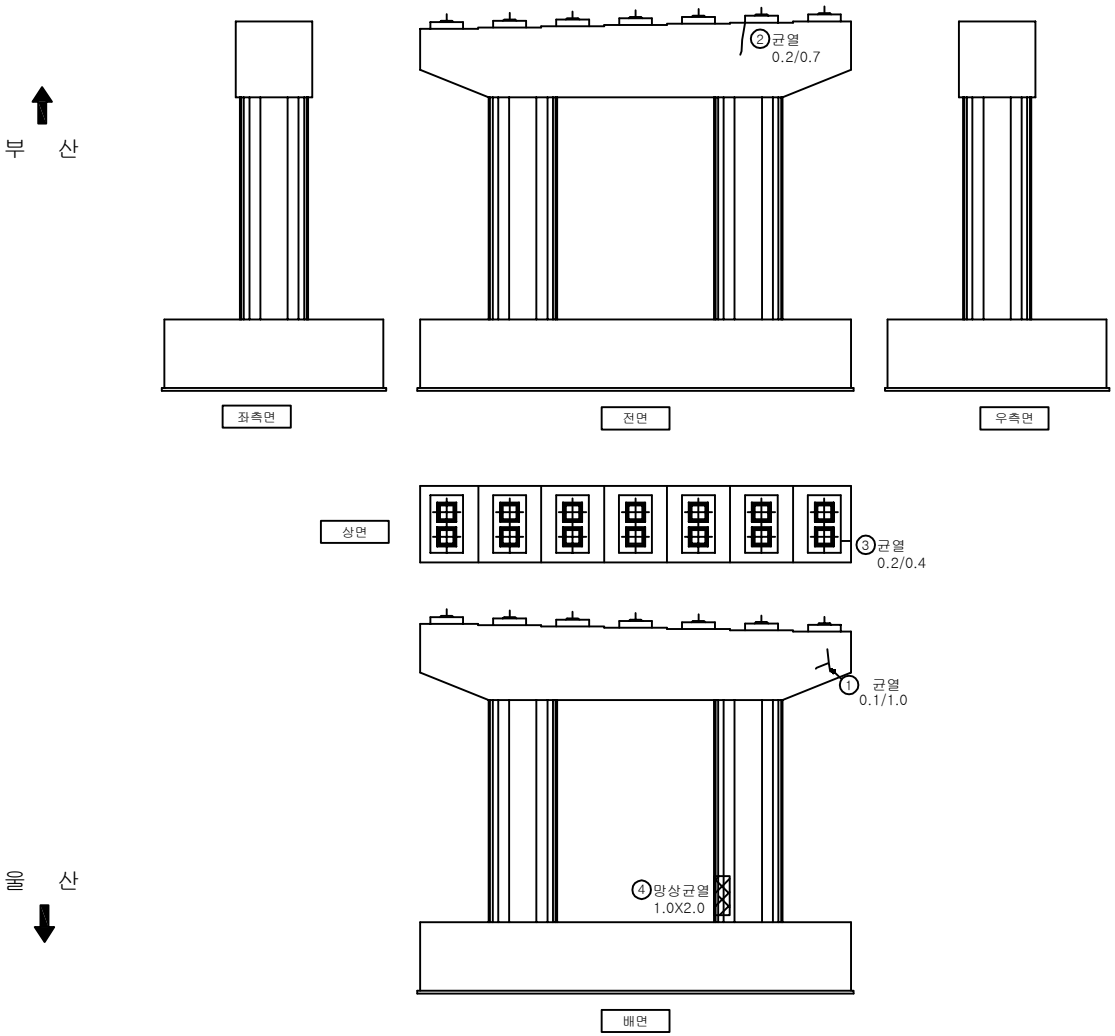
I D : 회야대교(부산) - 교각 - P20

번호	신/구	부재명	손 상 현 황	손 상 규 모						비고
				폭(㎜)	길이(m)	너비(m)	개소	단위	물량	
1	구	코핑	균열	0.1	1.0		1	m	1.00	
2	신	코핑	균열	0.2	0.7		1	m	0.70	
3	신	코핑	균열	0.2	0.4		1	m	0.40	
4	신	기둥	망상균열		1.0	2.0	1	㎡	2.00	
5										
6										
7										
8										
9										
10										
11										
12										
13										
14										
15										
16										
17										
18										
19										
20										
21										
22										
23										
24										
25										
26										
27										
28										
29										
30
