일광IC교(부산) 교면포장 S1

용 역 명	2023년 부산울산고속도로 정밀안전점검 및 성능평가용역			
범례	CW 0.2 균 열	재료분리	오염, 변색	부 식
	균열부백태	파손,박리	세 굴	퇴 적
	망상균열	누수,습윤	백 태	기 타
	철근노출	소성변형	들 뜸	No. 001

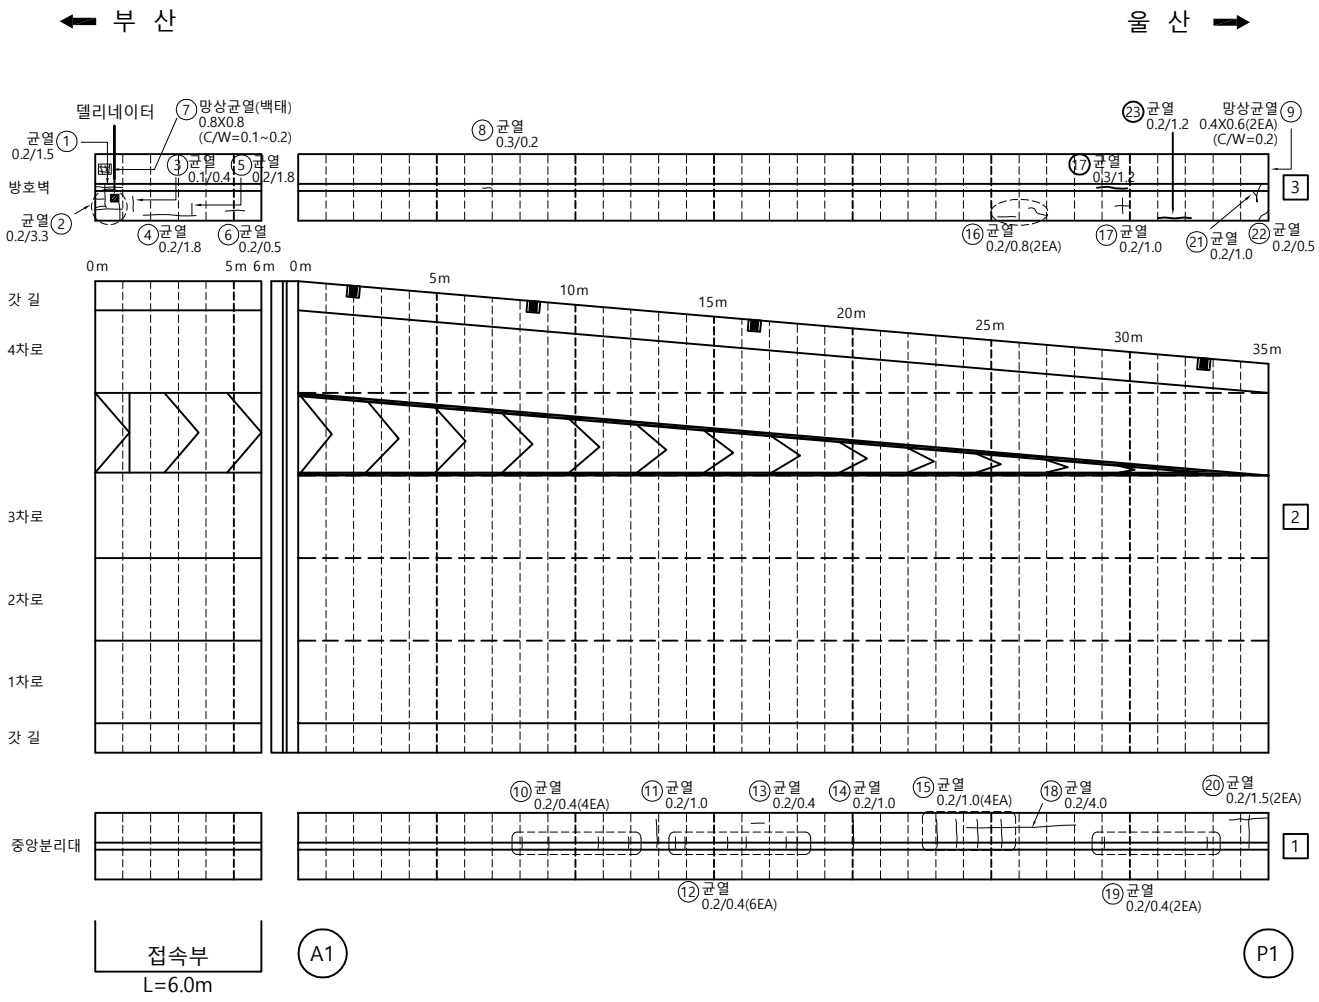
번호	선/구	부재명	손 상 현 황	손 상 규 모						비고
				폭(㎜)	길이(m)	너비(m)	개소	단위	물량	
1	구	방호벽	균열	0.2	1.5		1	m	1.50	
2	구	방호벽	균열	0.2	3.3		1	m	3.30	
3	구	방호벽	균열	0.1	0.4		1	m	0.40	
4	구	방호벽	균열	0.2	1.8		1	m	1.80	
5	구	방호벽	균열	0.1	0.3		1	m	0.30	
6	구	방호벽	균열	0.2	0.5		1	m	0.50	
7	구	방호벽	망상균열 및 백태		0.8	0.8	1	㎡	0.64	
8	구	방호벽	균열(0.3mm이상)	0.3	0.2		1	m	0.20	
9	구	방호벽	망상균열	0.2	0.4	0.6	1	㎡	0.24	
10	구	방호벽	균열	0.2	0.4		4	m	1.60	
11	구	방호벽	균열	0.2	1.0		1	m	1.00	
12	구	방호벽	균열	0.2	0.4		6	m	2.40	
13	구	방호벽	균열	0.2	0.4		1	m	0.40	
14	구	방호벽	균열	0.2	1		1	m	1.00	
15	구	방호벽	균열	0.2	1		4	m	4.00	
16	구	방호벽	균열	0.2	0.8		2	m	1.60	
17	구	방호벽	균열	0.2	1		1	m	1.00	
18	구	방호벽	균열	0.2	4		1	m	4.00	
19	구	방호벽	균열	0.2	0.4		2	m	0.80	
20	구	방호벽	균열	0.2	1.5		2	m	3.00	
21	구	방호벽	균열	0.2	1		1	m	1.00	
22	구	방호벽	균열	0.2	0.5		1	m	0.50	
23	구	방호벽	균열	0.2	1.2		1	m	1.20	
24	신	방호벽	균열(0.3mm이상)	0.3	1.2		1	m	1.20	
25										
26										
27										
28										
29										
30										
31										
32										
33

34										
35

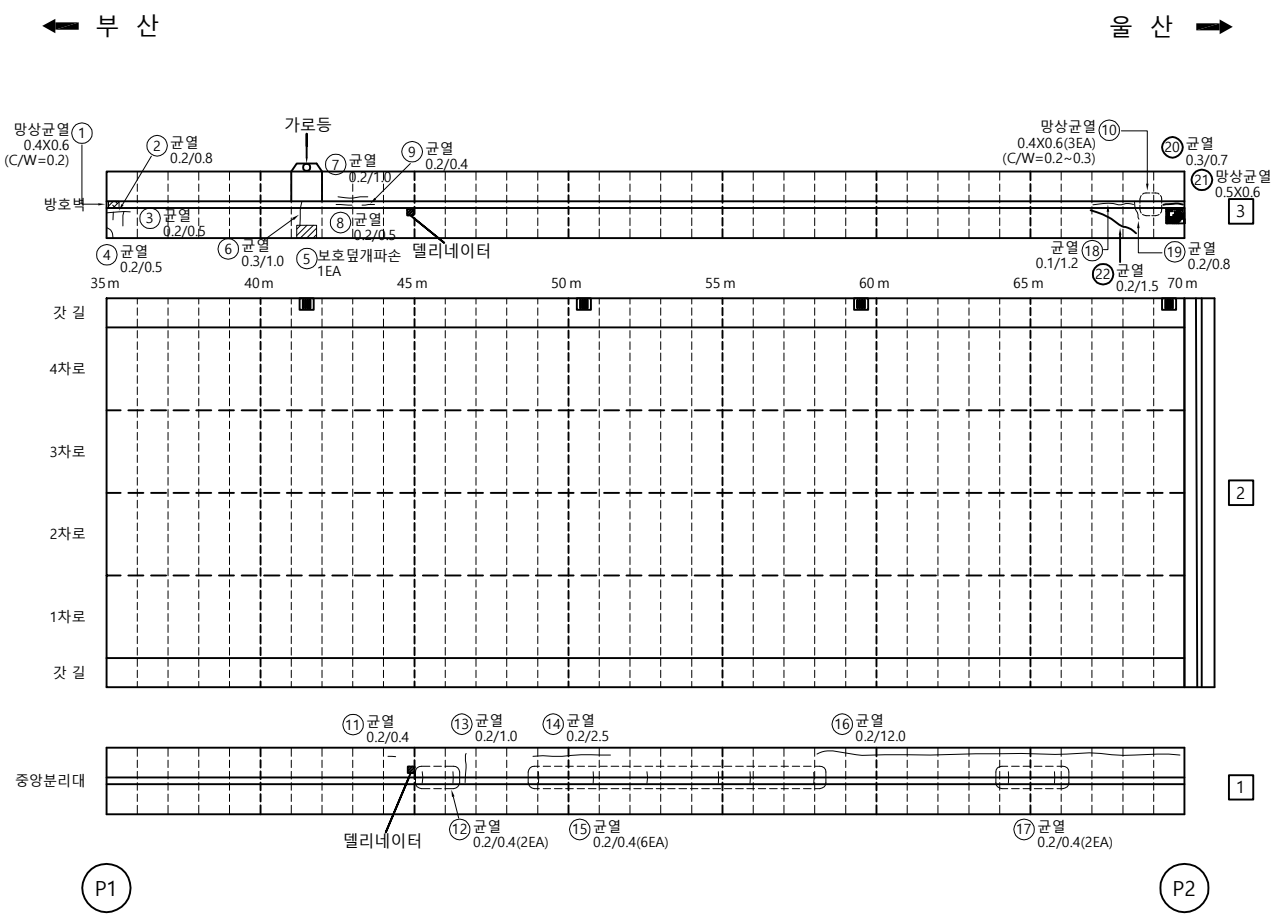
일광IC교(부산) 교면포장 S2

번호	신/구	부재명	손 상 현 황	손 상 규 모						비고
				폭(㎜)	길이(m)	너비(m)	개소	단위	물량	
1	구	방호벽	망상균열	0.2	0.4	0.6	1	㎡	0.24	
2	구	방호벽	균열	0.2	0.8		1	m	0.80	
3	구	방호벽	균열	0.2	0.5		1	m	0.50	
4	구	방호벽	균열	0.2	0.5		1	m	0.50	
5	구	방호벽	보호덮개 파손				1	EA	1.00	
6	구	방호벽	균열(0.3mm이상)	0.3	1.0		1	m	1.00	
7	구	방호벽	균열	0.2	1.0		1	m	1.00	
8	구	방호벽	균열	0.2	0.5		1	m	0.50	
9	구	방호벽	균열	0.2	0.4		1	m	0.40	
10	구	방호벽	망상균열	0.3	0.4	0.6	3	㎡	0.72	
11	구	방호벽	균열	0.2	0.4		1	m	0.40	
12	구	방호벽	균열	0.2	0.4		2	m	0.80	
13	구	방호벽	균열	0.2	1.0		1	m	1.00	
14	구	방호벽	균열	0.2	2.5		1	m	2.50	
15	구	방호벽	균열	0.2	0.4		6	m	2.40	
16	구	방호벽	균열	0.2	12.0		1	m	12.00	
17	구	방호벽	균열	0.2	0.4		2	m	0.80	
18	구	방호벽	균열	0.1	1.2		1	m	1.20	
19	구	방호벽	균열	0.2	0.8		1	m	0.80	
20	신	방호벽	균열	0.3	0.7		1	m	0.70	
21	구	방호벽	망상균열	0.2	0.5	0.6	1	㎡	0.30	
22	구	방호벽	균열	0.2	1.5		1	m	1.50	
23										
24										
25										
26										
27										
28										
29										
30										
31										
32										
33										
34										
35

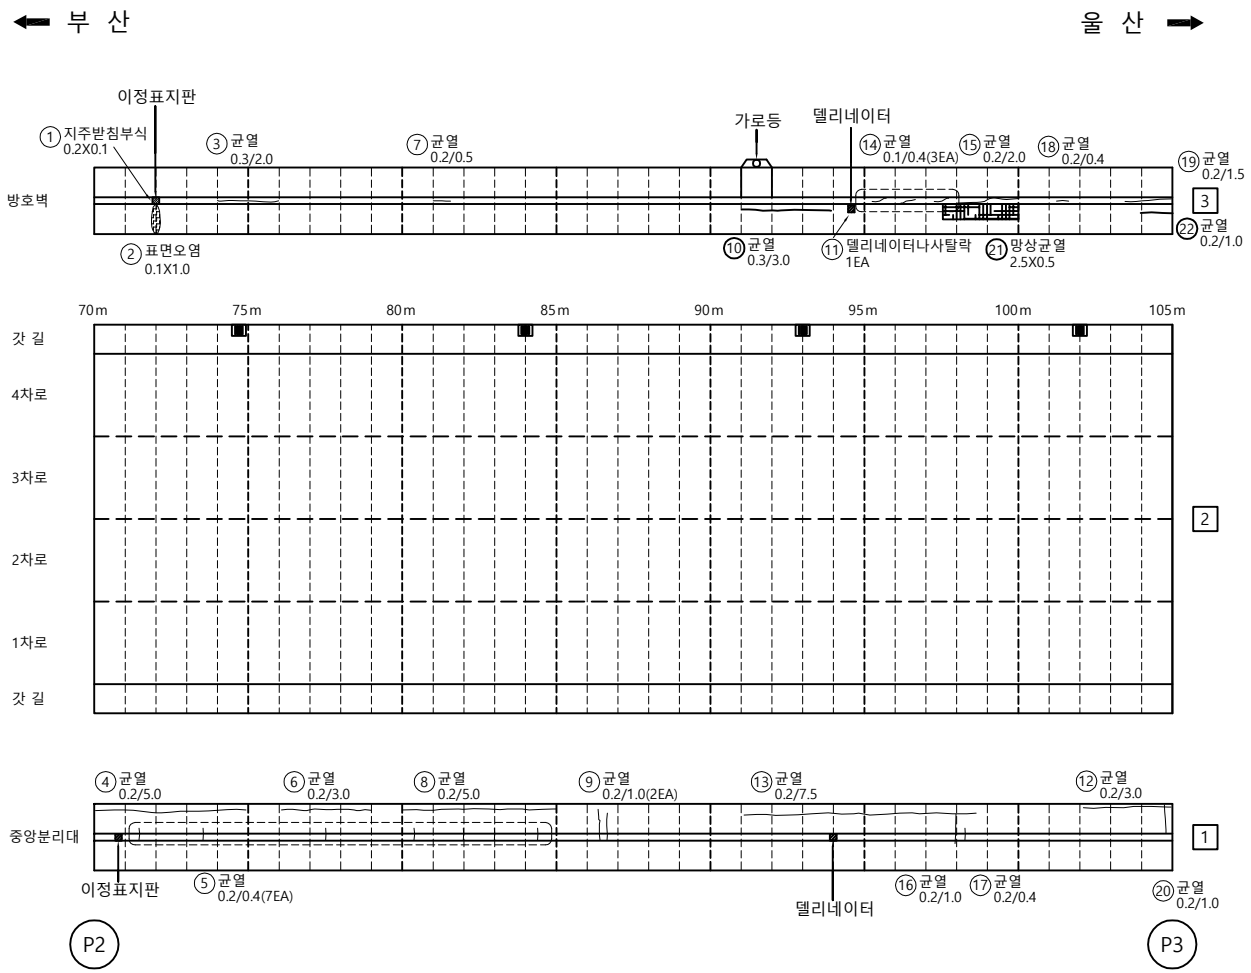
일광IC교(부산) 교면포장 S3

번호	신/구	부재명	손 상 현 황	손 상 규 모						비고
				폭(㎜)	길이(m)	너비(m)	개소	단위	물량	
1	구	방호벽	지주받침부식		0.2	0.1	1	㎡	0.02	
2	구	방호벽	표면오염		0.1	1.0	1	㎡	0.10	
3	구	방호벽	균열	0.3	2.0		1	m	2.00	
4	구	방호벽	균열	0.2	5.0		1	m	5.00	
5	구	방호벽	균열	0.2	0.4		7	m	2.80	
6	구	방호벽	균열	0.2	3.0		1	m	3.00	
7	구	방호벽	균열	0.2	0.5		1	m	0.50	
8	구	방호벽	균열	0.2	5.0		1	m	5.00	
9	구	방호벽	균열	0.2	1.0		2	m	2.00	
10	신	방호벽	균열(0.3mm이상)	0.3	3.0		1	m	3.00	
11	구	방호벽	델리네이터나사탈락				1	EA	1.00	
12	구	방호벽	균열	0.2	1.0		1	m	1.00	
13	구	방호벽	균열	0.2	7.5		1	m	7.50	
14	구	방호벽	균열	0.1	0.4		3	m	1.20	
15	구	방호벽	균열	0.2	2.0		1	m	2.00	
16	구	방호벽	균열	0.2	1.0		1	m	1.00	
17	구	방호벽	균열	0.2	0.4		1	m	0.40	
18	구	방호벽	균열	0.2	0.4		1	m	0.40	
19	구	방호벽	균열	0.2	1.5		1	m	1.50	
20	구	방호벽	균열	0.2	1.0		1	m	1.00	
21	구	방호벽	망상균열	0.2	2.5	0.5	1	㎡	1.25	
22	신	방호벽	균열	0.2	1.0		1	m	1.00	
23										
24										
25										
26										
27										
28										
29										
30										
31										
32										
33										
34										
35

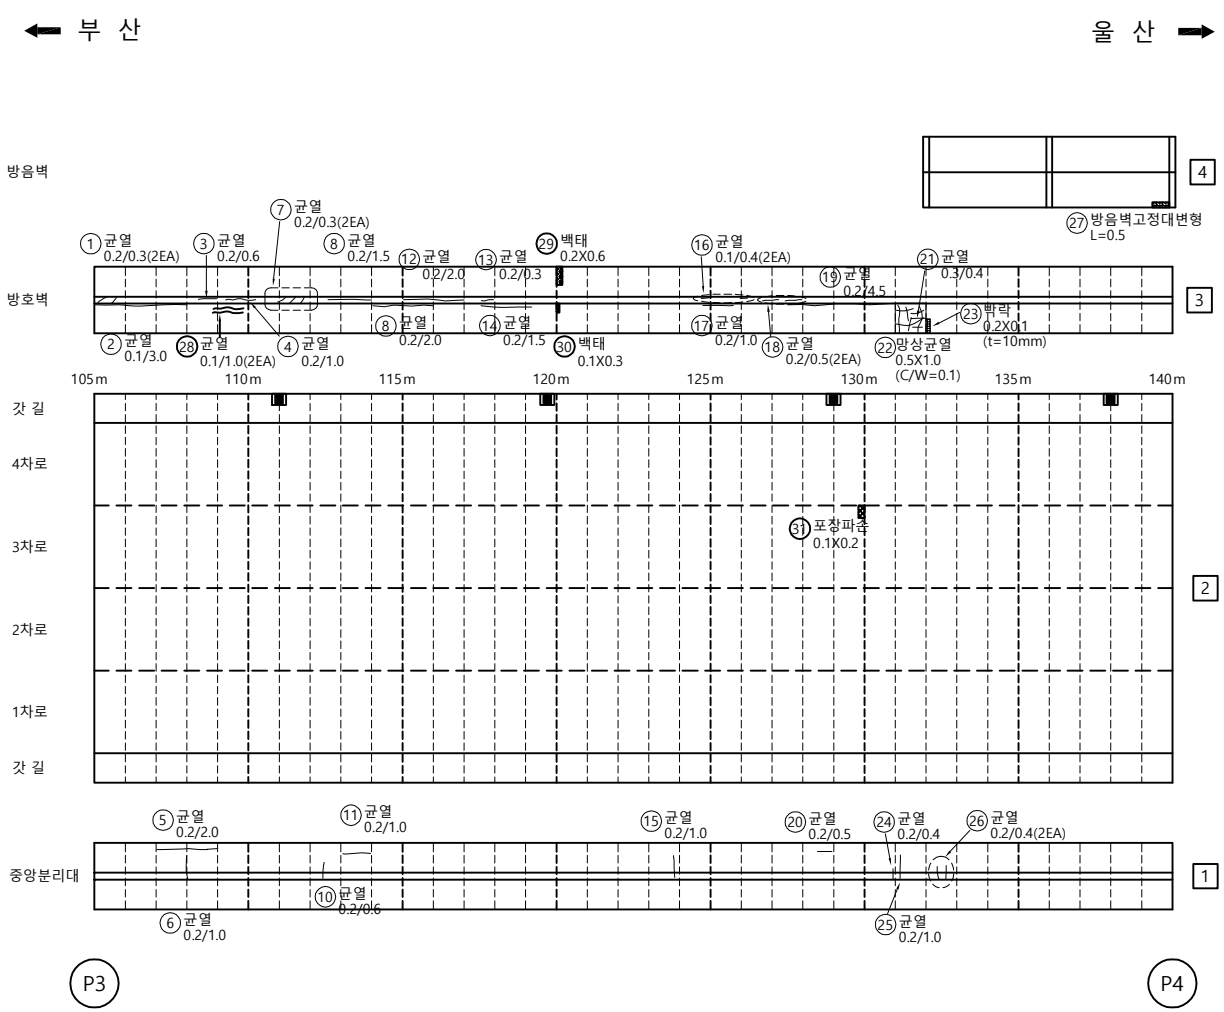
일광IC교(부산) 교면포장 S4

번호	신/구	부재명	손 상 현 황	손 상 규 모						비고
				폭(㎜)	길이(m)	너비(m)	개소	단위	물량	
1	구	방호벽	균열	0.2	0.3		2	m	0.60	
2	구	방호벽	균열	0.1	3.0		1	m	3.00	
3	구	방호벽	균열	0.2	0.6		1	m	0.60	
4	구	방호벽	균열	0.2	1.0		1	m	1.00	
5	구	방호벽	균열	0.2	2.0		1	m	2.00	
6	구	방호벽	균열	0.2	1.0		1	m	1.00	
7	구	방호벽	균열	0.1	0.3		3	m	0.90	
8	구	방호벽	균열	0.2	1.5		1	m	1.50	
9	구	방호벽	균열	0.2	2.0		1	m	2.00	
10	구	방호벽	균열	0.2	0.6		1	m	0.60	
11	구	방호벽	균열	0.2	1.0		1	m	1.00	
12	구	방호벽	균열	0.2	2.0		1	m	2.00	
13	구	방호벽	균열	0.2	0.3		1	m	0.30	
14	구	방호벽	균열	0.2	1.5		1	m	1.50	
15	구	방호벽	균열	0.2	1.0		1	m	1.00	
16	구	방호벽	균열	0.1	0.4		2	m	0.80	
17	구	방호벽	균열	0.2	1.0		1	m	1.00	
18	구	방호벽	균열	0.2	0.5		2	m	1.00	
19	구	방호벽	균열	0.2	4.5		1	m	4.50	
20	구	방호벽	균열	0.2	0.5		1	m	0.50	
21	구	방호벽	균열	0.3	0.4		1	m	0.40	
22	구	방호벽	망상균열	0.1	0.5	1.0	1	㎡	0.50	
23	구	방호벽	박락		0.2	0.1	1	㎡	0.02	
24	구	방호벽	균열	0.2	0.4		1	m	0.40	
25	구	방호벽	균열	0.2	1.0		1	m	1.00	
26	구	방호벽	균열	0.2	0.4		2	m	0.80	
27	구	방호벽	고정대 변형		0.5		1	m	0.50	
28	구	방호벽	균열	0.1	1.0		2	m	2.00

29	구	방호벽	백태		0.2	0.6	1	㎡	0.12	
30	구	방호벽	백태		0.1	0.3	1	㎡	0.03	
31	구	교	포장파손		0.1	0.2	1	㎡	0.02	
32										
33										
34										
35

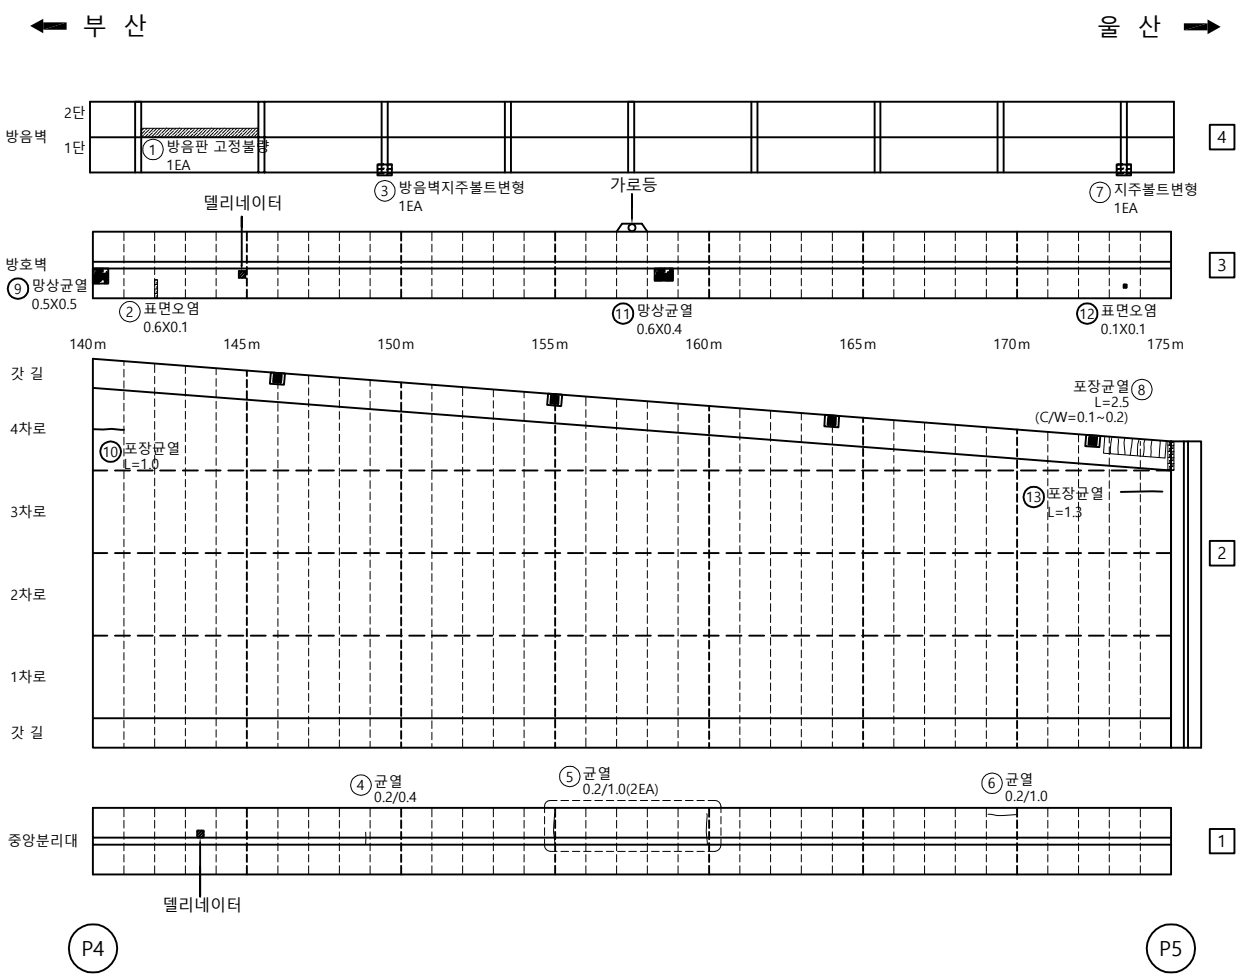
일광IC교(부산) 교면포장 S5

번호	신/구	부재명	손 상 현 황	손 상 규 모						비고
				폭(㎜)	길이(m)	너비(m)	개소	단위	물량	
1	구	방호벽	방음판 고정 불량		4.0	0.5	1	㎡	2.00	
2	구	방호벽	표면오염		0.1	0.6	1	㎡	0.06	
3	구	방호벽	지주볼트 변형				1	EA	1.00	
4	구	방호벽	균열	0.2	0.4		1	m	0.40	
5	구	방호벽	균열	0.2	1.0		2	m	2.00	
6	구	방호벽	균열	0.2	1.0		1	m	1.00	
7	구	방호벽	지주볼트 변형				1	EA	1.00	
8	구	교면포장	포장균열	0.2	2.5		1	m	2.50	
9	구	방호벽	망상균열		0.5	0.5	1	㎡	0.25	
10	구	교면포장	포장균열		1.0		1	m	1.00	
11	구	방호벽	망상균열		0.6	0.4	1	㎡	0.24	
12	구	방호벽	표면오염		0.1	0.1	1	㎡	0.01	
13	구	교면포장	포장균열		1.3		1	m	1.30	
14										
15										
16										
17										
18										
19										
20										
21										
22										
23										
24										
25										
26										
27										
28										
29										
30										
31										
32										
33										
34										
35

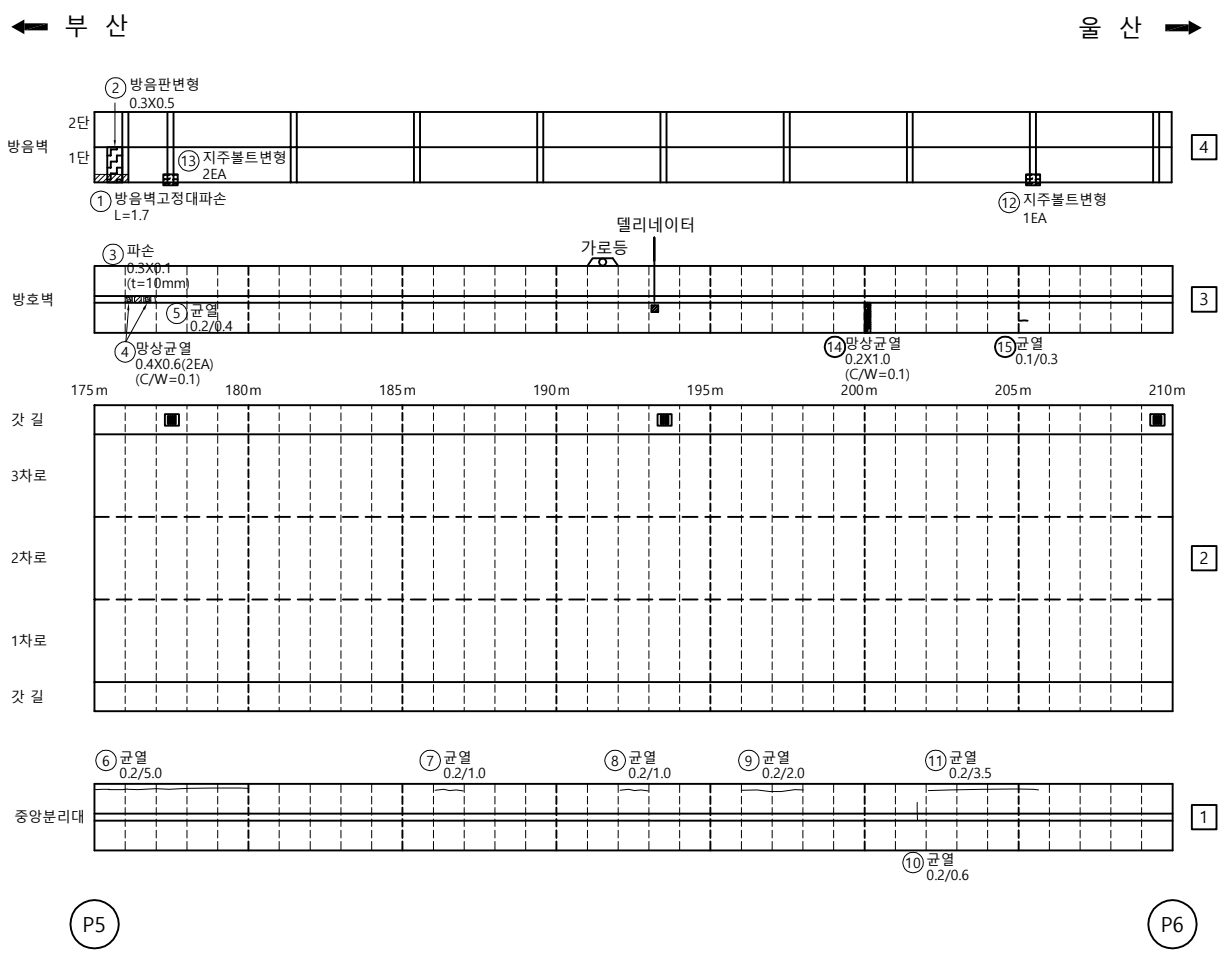
일광IC교(부산) 교면포장 S6

번호	신/구	부재명	손 상 현 황	손 상 규 모						비고
				폭(㎜)	길이(m)	너비(m)	개소	단위	물량	
1	구	방호벽	고정대 파손		1.7		1	m	1.70	
2	구	방호벽	방음판 변형		0.3	0.5	1	㎡	0.15	
3	구	방호벽	파손		0.3	0.1	1	㎡	0.03	
4	구	방호벽	망상균열	0.1	0.4	0.6	2	㎡	0.48	
5	구	방호벽	균열	0.2	0.4		1	m	0.40	
6	구	방호벽	균열	0.2	5.0		1	m	5.00	
7	구	방호벽	균열	0.2	1.0		1	m	1.00	
8	구	방호벽	균열	0.2	1.0		1	m	1.00	
9	구	방호벽	균열	0.2	2.0		1	m	2.00	
10	구	방호벽	균열	0.2	0.6		1	m	0.60	
11	구	방호벽	균열	0.2	3.5		1	m	3.50	
12	구	방호벽	지주볼트 변형				1	EA	1.00	
13	구	방호벽	지주볼트 변형				2	EA	2.00	
14	구	방호벽	망상균열	0.1	0.2	1.0	1	㎡	0.20	
15	구	방호벽	균열	0.1	0.3		1	m	0.30	
16										
17										
18										
19										
20										
21										
22										
23										
24										
25										
26										
27										
28										
29										
30										
31										
32										
33										
34										
35

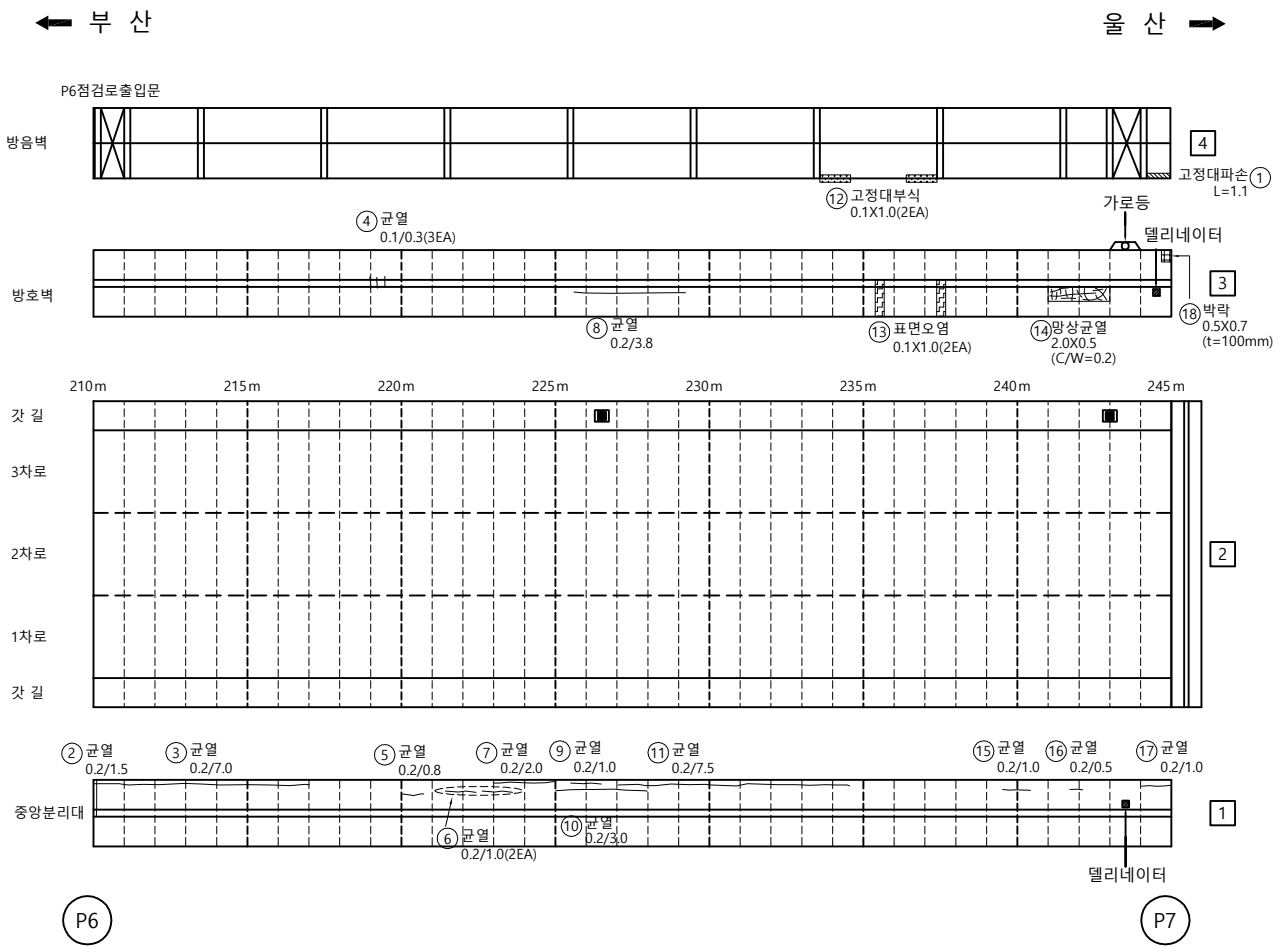
일광IC교(부산) 교면포장 S7

번호	신/구	부재명	손 상 현 황	손 상 규 모						비고
				폭(㎜)	길이(m)	너비(m)	개소	단위	물량	
1	구	방호벽	고정대 파손		1.0		1	m	1.00	
2	구	방호벽	균열	0.2	1.5		1	m	1.50	
3	구	방호벽	균열	0.2	7.0		1	m	7.00	
4	구	방호벽	균열	0.1	0.3		3	m	0.90	
5	구	방호벽	균열	0.2	0.8		1	m	0.80	
6	구	방호벽	균열	0.2	1.0		2	m	2.00	
7	구	방호벽	균열	0.2	2.0		1	m	2.00	
8	구	방호벽	균열	0.2	3.8		1	m	3.80	
9	구	방호벽	균열	0.2	1.0		1	m	1.00	
10	구	방호벽	균열	0.2	3.0		1	m	3.00	
11	구	방호벽	균열	0.2	7.5		1	m	7.50	
12	구	방호벽	고정대 부식		0.1	1.0	2	㎡	0.20	
13	구	방호벽	표면오염		0.1	1.0	2	㎡	0.20	
14	구	방호벽	망상균열	0.2	2.0	0.5	1	㎡	1.00	
15	구	방호벽	균열	0.2	1.0		1	m	1.00	
16	구	방호벽	균열	0.2	0.5		1	m	0.50	
17	구	방호벽	균열	0.2	1.0		1	m	1.00	
18	구	방호벽	박락		0.5	0.7	1	㎡	0.35	
19										
20										
21										
22										
23										
24										
25										
26										
27										
28										
29										
30										
31										
32										
33										
34										
35

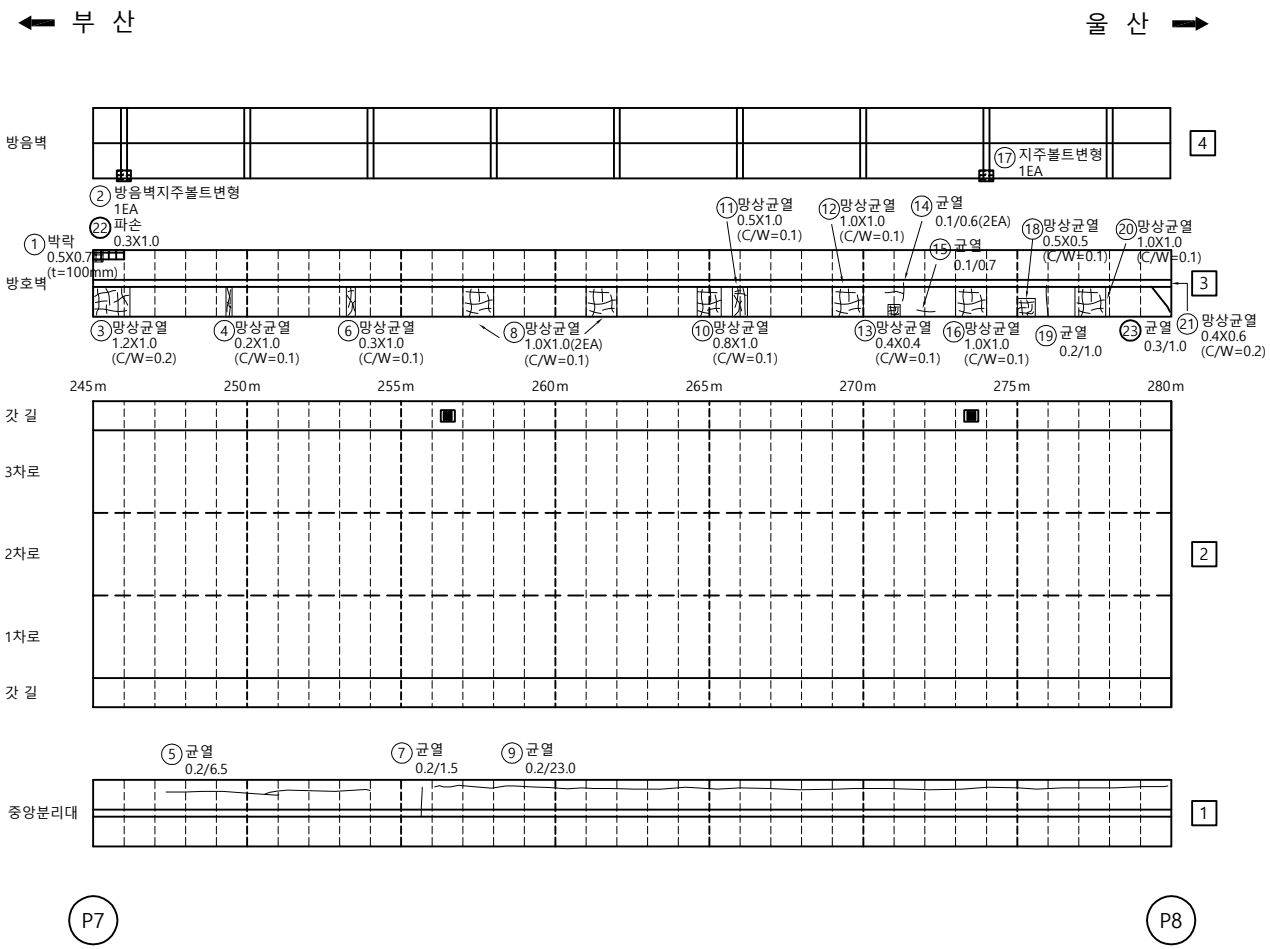
일광IC교(부산) 교면포장 S8

번호	신/구	부재명	손 상 현 황	손 상 규 모						비고
				폭(㎜)	길이(m)	너비(m)	개소	단위	물량	
1	구	방호벽	박락		0.5	0.7	1	㎡	0.35	
2	구	방호벽	지주볼트 변형				1	EA	1.00	
3	구	방호벽	망상균열	0.2	1.2	1.0	1	㎡	1.20	
4	구	방호벽	망상균열	0.1	0.2	1.0	1	㎡	0.20	
5	구	방호벽	균열	0.2	6.5		1	m	6.50	
6	구	방호벽	망상균열	0.1	0.3	1.0	1	㎡	0.30	
7	구	방호벽	균열	0.2	1.5		1	m	1.50	
8	구	방호벽	망상균열	0.1	1.0	1.0	2	㎡	2.00	
9	구	방호벽	균열	0.2	23.0		1	m	23.00	
10	구	방호벽	망상균열	0.1	0.8	1.0	1	㎡	0.80	
11	구	방호벽	망상균열	0.1	0.5	1.0	1	㎡	0.50	
12	구	방호벽	망상균열	0.1	1.0	1.0	1	㎡	1.00	
13	구	방호벽	망상균열	0.1	0.4	0.4	1	㎡	0.16	
14	구	방호벽	균열	0.1	0.6		2	m	1.20	
15	구	방호벽	균열	0.1	0.7		1	m	0.70	
16	구	방호벽	망상균열	0.1	1.0	1.0	1	㎡	1.00	
17	구	방호벽	지주볼트 변형				1	EA	1.00	
18	구	방호벽	망상균열	0.1	0.5	0.5	1	㎡	0.25	
19	구	방호벽	균열	0.2	1.0		1	m	1.00	
20	구	방호벽	망상균열	0.1	1.0	1.0	1	㎡	1.00	
21	구	방호벽	망상균열	0.2	0.4	0.6	1	㎡	0.24	
22	구	방호벽	파손		0.3	1.0	1	㎡	0.30	
23	구	방호벽	균열	0.3	1.0		1	m	1.00	
24										
25										
26										
27										
28										
29										
30										
31

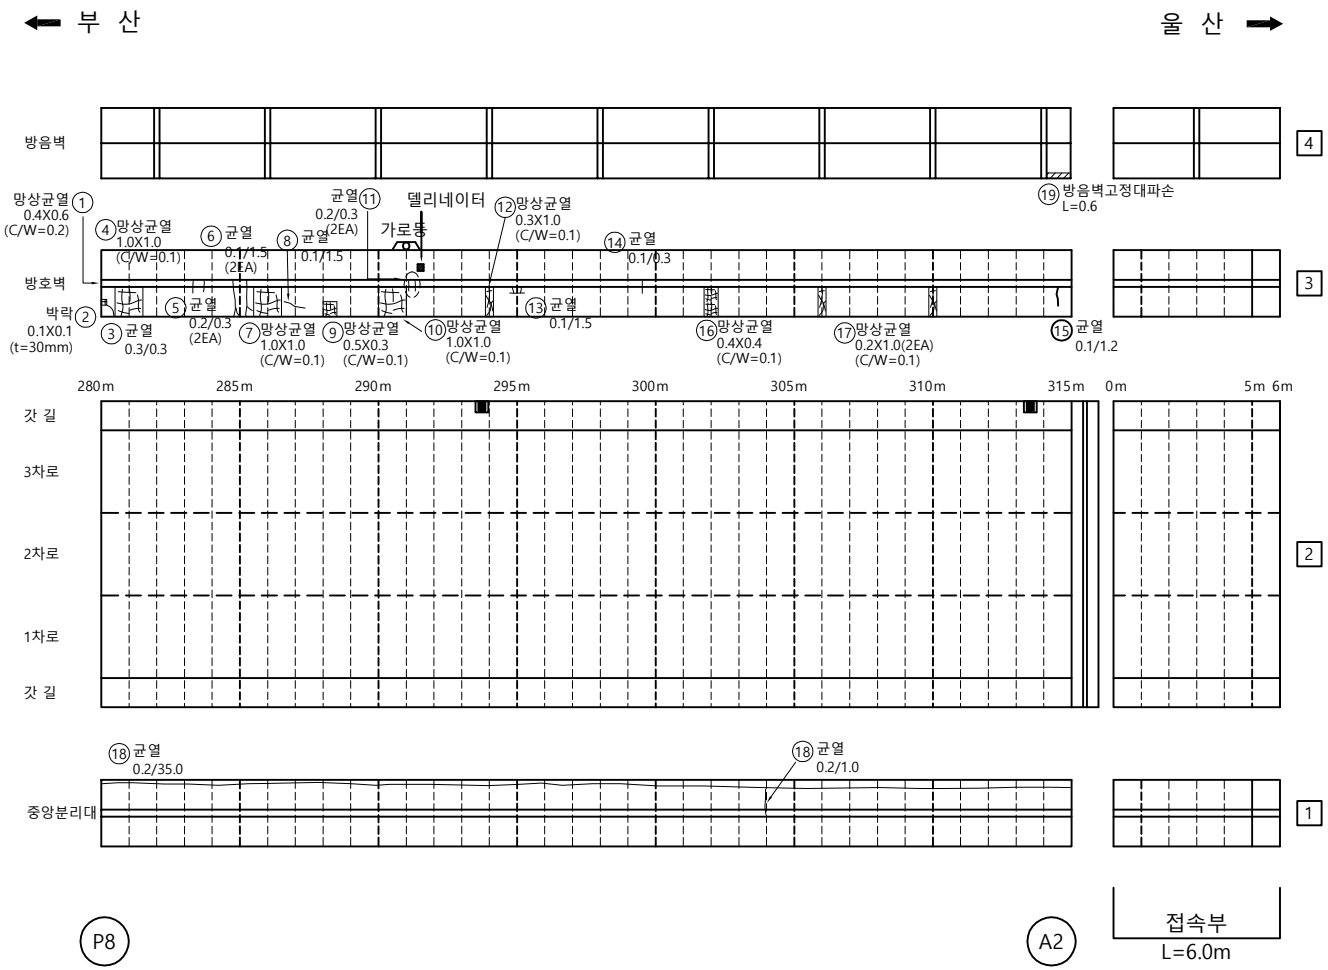
일광IC교(부산) 교면포장 S9

번호	신/구	부재명	손 상 현 황	손 상 규 모						비고
				폭(㎜)	길이(m)	너비(m)	개소	단위	물량	
1	구	방호벽	망상균열	0.2	0.4	0.6	1	㎡	0.24	
2	구	방호벽	박락		0.1	0.1	1	㎡	0.01	
3	구	방호벽	균열	0.3	0.3		1	m	0.30	
4	구	방호벽	망상균열	0.1	1.0	1.0	1	㎡	1.00	
5	구	방호벽	균열	0.2	0.3		2	m	0.60	
6	구	방호벽	균열	0.1	1.5		2	m	3.00	
7	구	방호벽	망상균열	0.1	1.0	1.0	1	㎡	1.00	
8	구	방호벽	균열	0.1	1.5		1	m	1.50	
9	구	방호벽	망상균열	0.1	0.5	0.3	1	㎡	0.15	
10	구	방호벽	망상균열	0.1	1.0	1.0	1	㎡	1.00	
11	구	방호벽	균열	0.2	0.3		2	m	0.60	
12	구	방호벽	망상균열	0.1	0.3	1.0	1	㎡	0.30	
13	구	방호벽	균열	0.1	1.5		1	m	1.50	
14	구	방호벽	균열	0.1	0.3		1	m	0.30	
15	구	방호벽	균열	0.1	1.2		1	m	1.20	
16	구	방호벽	망상균열	0.1	0.4	0.4	1	㎡	0.16	
17	구	방호벽	망상균열	0.1	0.2	1.0	2	㎡	0.40	
18	구	방호벽	균열	0.1	1.0		1	m	1.00	
19	구	방호벽	고정대 파손		0.6		1	m	0.60	
20										
21										
22										
23										
24										
25										
26										
27										
28										
29										
30										
31										
32										
33										
34										
35

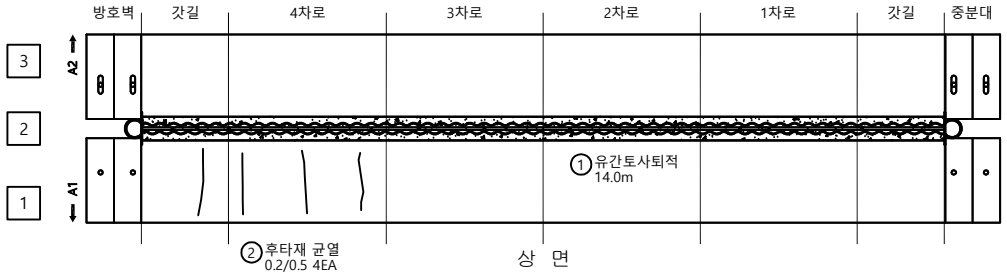
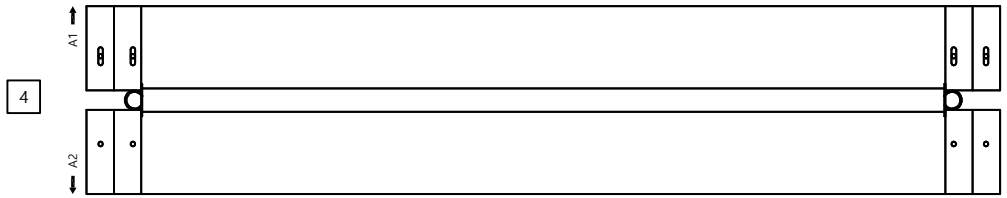
일광IC교(부산) 신축이음 A1

번호	신/구	부재명	손 상 현 황	손 상 규 모						비고
				폭(mm)	길이(m)	너비(m)	개소	단위	물량	
1	신	신축이음	유간토사퇴적		14.0		1	m	14.00	
2	신	신축이음	후타재 균열	0.2	0.5		4	m	2.00	
3										
4										
5										
6										
7										
8										
9										
10										
11										
12										
13										
14										
15										
16										
17										
18										
19										
20										
21										
22										
23										
24										
25										
26										
27										
28										
29										
30										
31										
32										
33										
34										
35

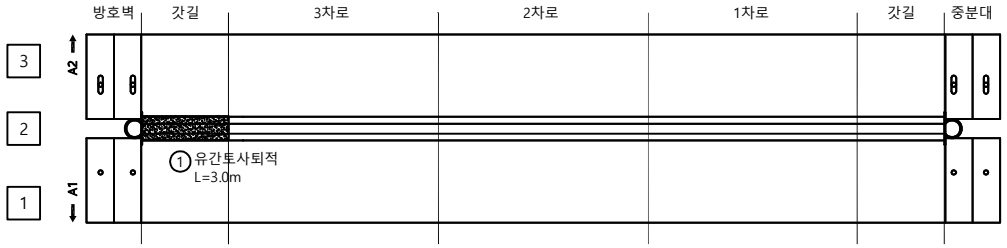
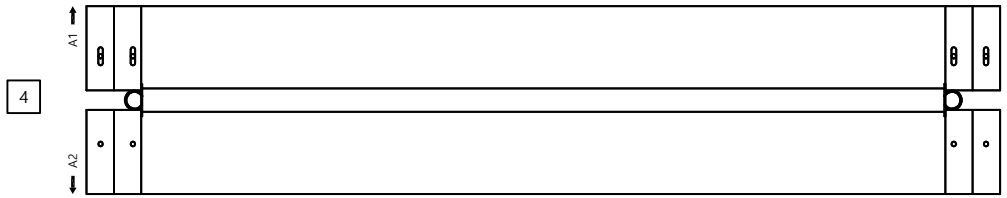
일광IC교(부산) 신축이음 P2

번호	신/구	부재명	손 상 현 황	손 상 규 모						비고
				폭(mm)	길이(m)	너비(m)	개소	단위	물량	
1	구	신축이음	유간토사퇴적		3.0		1	m	3.00	
2										
3										
4										
5										
6										
7										
8										
9										
10										
11										
12										
13										
14										
15										
16										
17										
18										
19										
20										
21										
22										
23										
24										
25										
26										
27										
28										
29										
30										
31										
32										
33										
34										
35

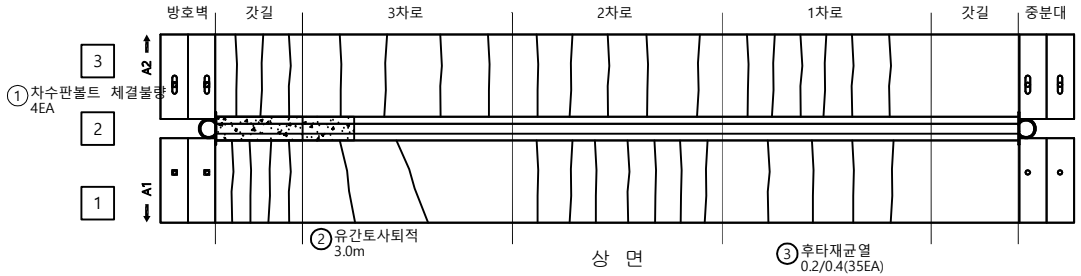
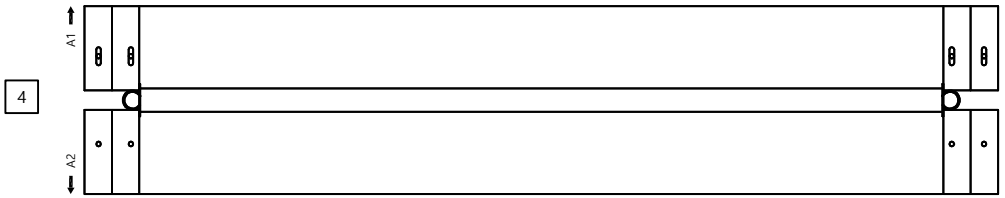
일광IC교(부산) 신축이음 P5

번호	신/구	부재명	손상현황	손상규모						비고
				폭(mm)	길이(m)	너비(m)	개소	단위	물량	
1	구	신축이음	차수판 볼트 체결불량				4	EA	4.00	
2	신	신축이음	유간토사퇴적		3.0		1	m	3.00	
3	구	신축이음	후타재 균열	0.2	0.4		35	m	14.00	
4										
5										
6										
7										
8										
9										
10										
11										
12										
13										
14										
15										
16										
17										
18										
19										
20										
21										
22										
23										
24										
25										
26										
27										
28										
29										
30										
31										
32										
33										
34										
35

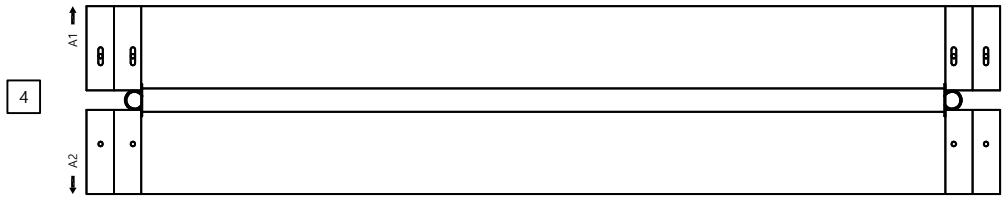
일광IC교(부산) 신축이음 P7

번호	신/구	부재명	손 상 현 황	손 상 규 모						비고
				폭(㎜)	길이(m)	너비(m)	개소	단위	물량	
1	구	신축이음	유간토사퇴적		16.0		1	m	16.00	
2										
3										
4										
5										
6										
7										
8										
9										
10										
11										
12										
13										
14										
15										
16										
17										
18										
19										
20										
21										
22										
23										
24										
25										
26										
27										
28										
29										
30										
31										
32										
33										
34										
35

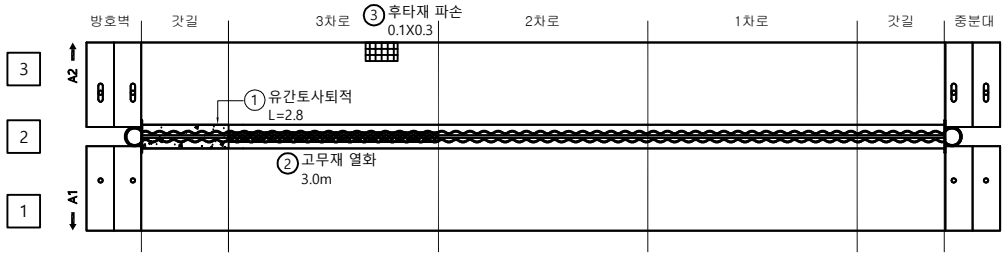
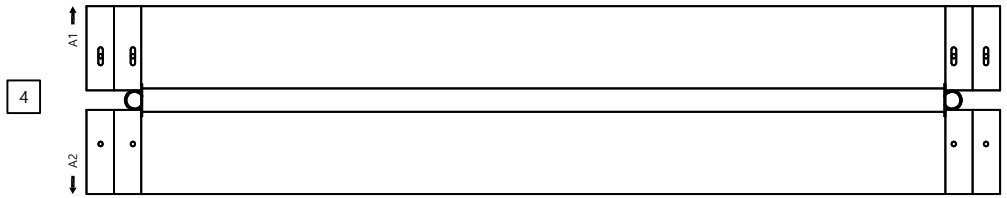
일광IC교(부산) 신축이음 A2

번호	신/구	부재명	손 상 현 황	손 상 규 모						비고
				폭(mm)	길이(m)	너비(m)	개소	단위	물량	
1	구	신축이음	유간토사퇴적		2.8		1	m	2.80	
2	구	신축이음	고무재 열화		3.0		1	m	3.00	
3	신	신축이음	후타재 파손		0.1	0.3	1	㎡	0.03	
4										
5										
6										
7										
8										
9										
10										
11										
12										
13										
14										
15										
16										
17										
18										
19										
20										
21										
22										
23										
24										
25										
26										
27										
28										
29										
30										
31										
32										
33										
34										
35

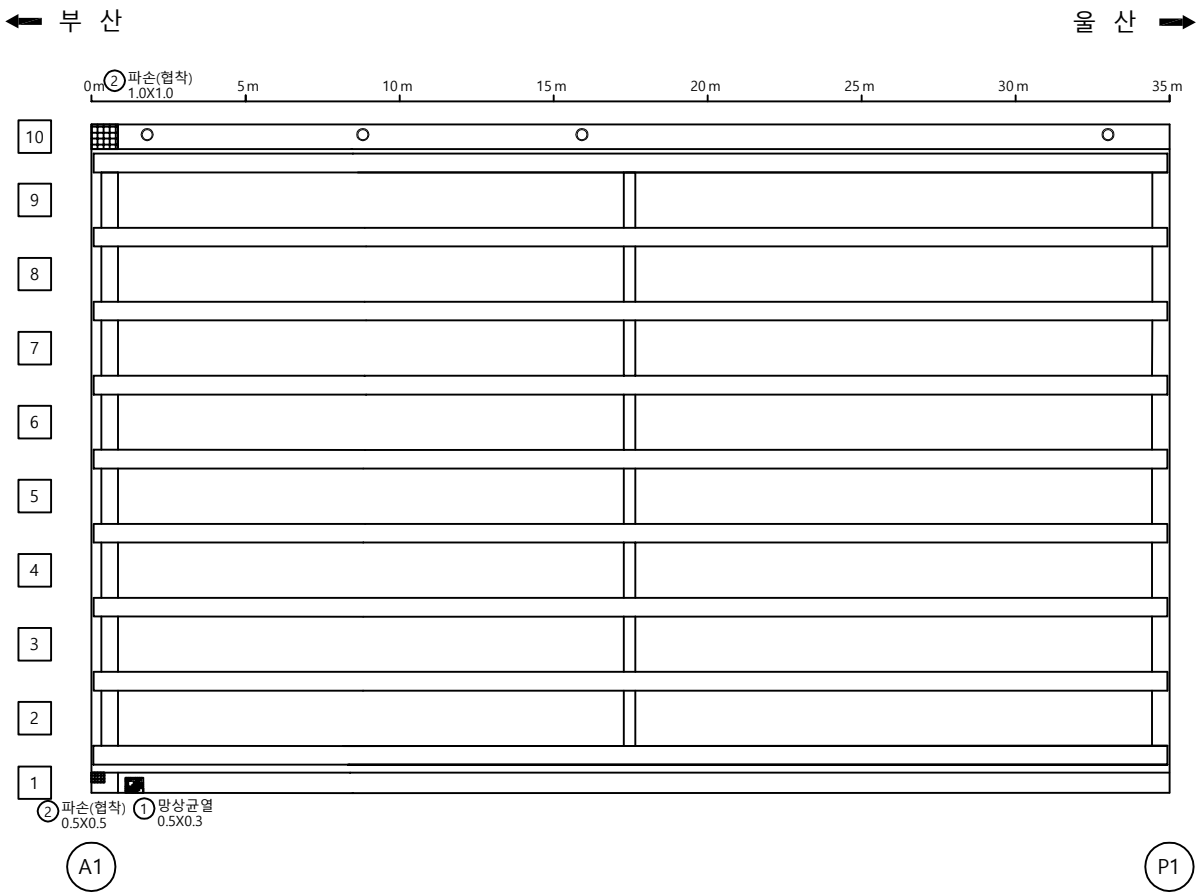
일광IC교(부산) 바닥판하면 S1

번호	신/구	부재명	손 상 현 황	손 상 규 모						비고
				폭(㎜)	길이(m)	너비(m)	개소	단위	물량	
1	구	바닥판	망상균열	0.1	0.5	0.3	1	㎡	0.15	
2	신	바닥판	파손(협착)		0.5	0.5	1	㎡	0.25	
3	신	바닥판	파손(협착)		1.0	1.0	1	㎡	1.00	
4										
5										
6										
7										
8										
9										
10										
11										
12										
13										
14										
15										
16										
17										
18										
19										
20										
21										
22										
23										
24										
25										
26										
27										
28										
29										
30										
31										
32										
33										
34										
35

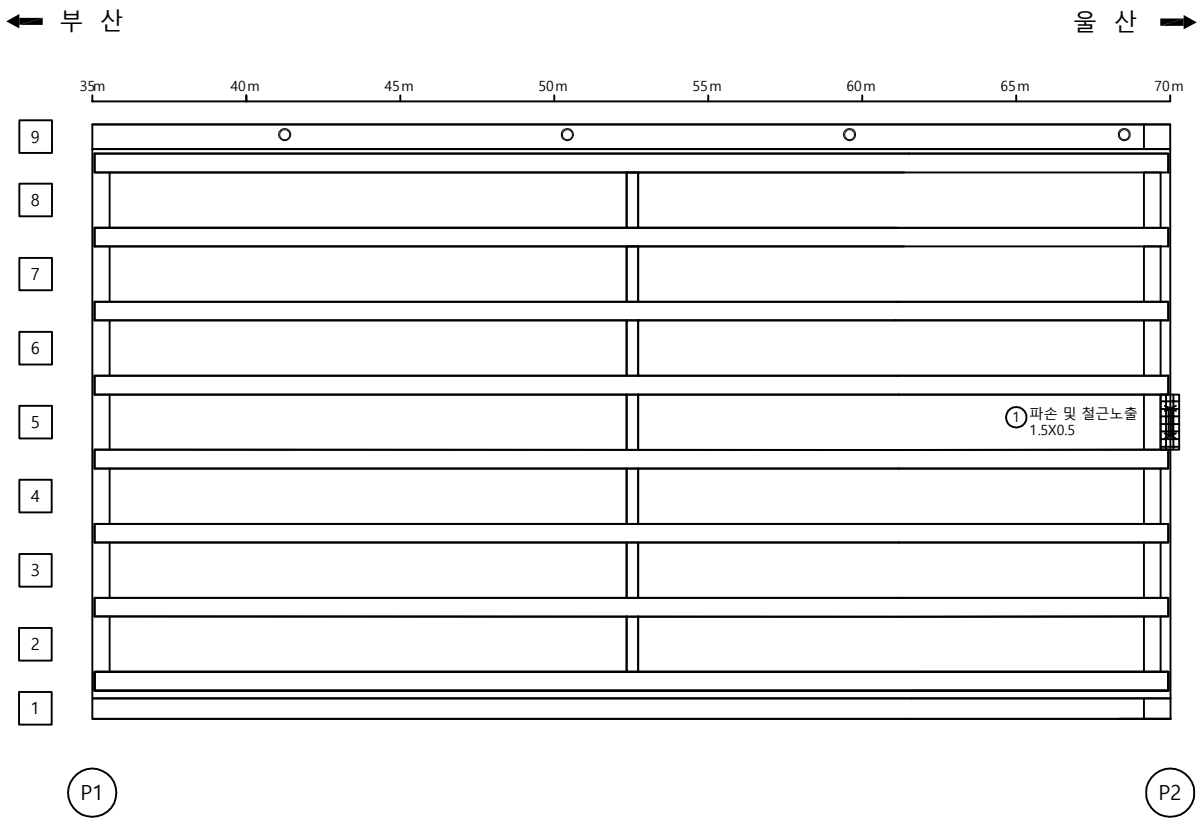
일광IC교(부산) 바닥판하면 S2

번호	신/구	부재명	손 상 현 황	손 상 규 모						비고
				폭(㎜)	길이(m)	너비(m)	개소	단위	물량	
1	구	바닥판	파손 및 철근노출		1.5	0.5	1	㎡	0.75	
2										
3										
4										
5										
6										
7										
8										
9										
10										
11										
12										
13										
14										
15										
16										
17										
18										
19										
20										
21										
22										
23										
24										
25										
26										
27										
28										
29										
30										
31										
32										
33										
34										
35

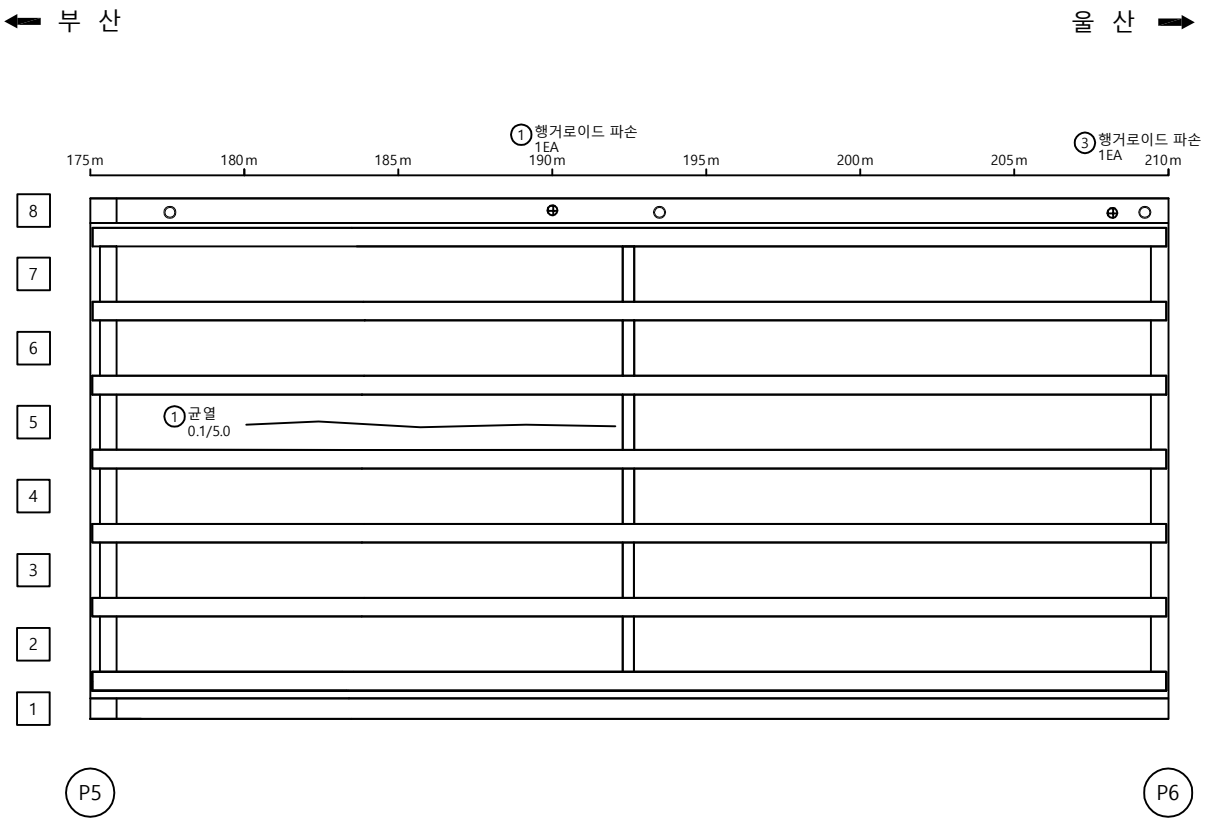
일광IC교(부산) 바닥판하면 S6

번호	신/구	부재명	손 상 현 황	손 상 규 모						비고
				폭(㎜)	길이(m)	너비(m)	개소	단위	물량	
1	구	배수시설	행거로이드 파손				1	EA	1.00	
2	구	바닥판	균열	0.1	5.0		1	m	5.00	
3	신	배수시설	행거로이드 파손				1	EA	1.00	
4										
5										
6										
7										
8										
9										
10										
11										
12										
13										
14										
15										
16										
17										
18										
19										
20										
21										
22										
23										
24										
25										
26										
27										
28										
29										
30										
31										
32										
33										
34										
35

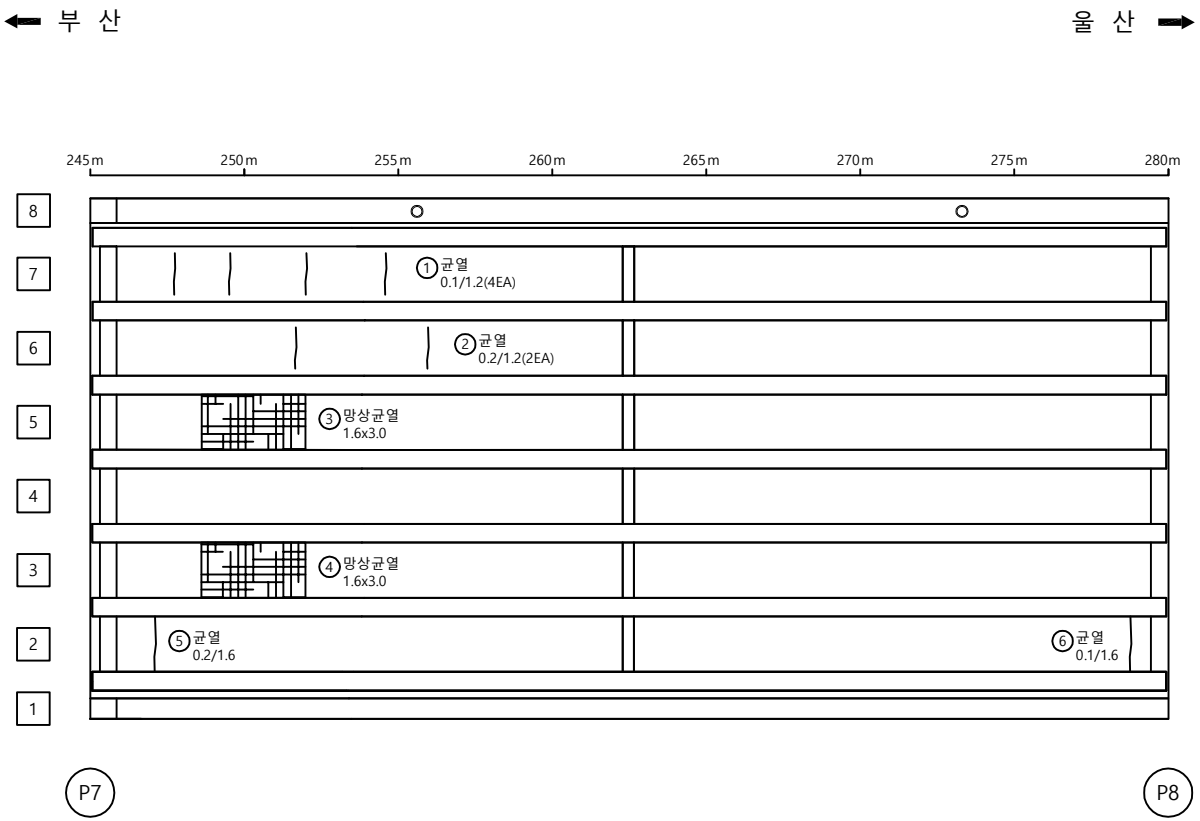
일광IC교(부산) 바닥판하면 S8

* 미세 횡방향균열 국부적발생
cw=0.1mm

번호	신/구	부재명	손 상 현 황	손 상 규 모						비고
				폭(㎜)	길이(m)	너비(m)	개소	단위	물량	
1	구	바닥판	균열	0.1	1.2		4	m	4.80	
2	구	바닥판	균열	0.2	1.2		2	m	2.40	
3	구	바닥판	망상균열	0.1	1.6	3.0	1	㎡	4.80	
4	구	바닥판	망상균열	0.1	1.6	3.0	1	㎡	4.80	
5	구	바닥판	균열	0.2	1.6		1	m	1.60	
6	구	바닥판	균열	0.1	1.6		1	m	1.60	
7										
8										
9										
10										
11										
12										
13										
14										
15										
16										
17										
18										
19										
20										
21										
22										
23										
24										
25										
26										
27										
28										
29										
30										
31										
32										
33										
34										
35

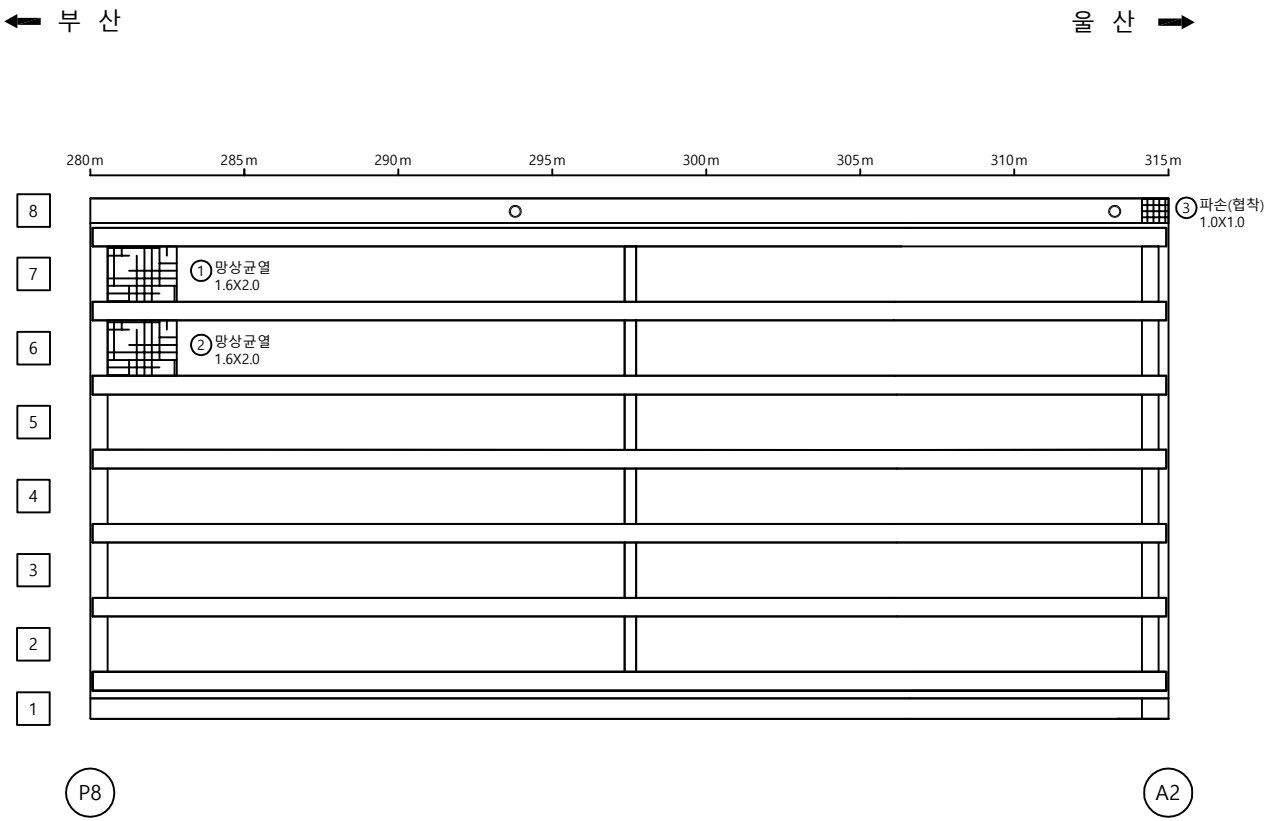
일광IC교(부산) 바닥판하면 S9

* 미세 횡방향균열 국부적발생
cw=0.1mm

번호	신/구	부재명	손 상 현 황	손 상 규 모						비고
				폭(㎜)	길이(m)	너비(m)	개소	단위	물량	
1	구	바닥판	망상균열	0.1	1.6	2.0	1	㎡	3.20	
2	구	바닥판	망상균열	0.1	1.6	2.0	1	㎡	3.20	
3	신	바닥판	파손(협착)		1.0	1.0	1	㎡	1.00	
4										
5										
6										
7										
8										
9										
10										
11										
12										
13										
14										
15										
16										
17										
18										
19										
20										
21										
22										
23										
24										
25										
26										
27										
28										
29										
30										
31										
32										
33										
34										
35
