일광IC교(부산) 교면포장 S1

용 역 명	2023년 부산울산고속도로 정밀안전점검 및 성능평가용역			
범례	CW 0.2 균 열	재료분리	오염, 변색	부 식
	균열부백태	파손,박리	세 굴	퇴 적
	망상균열	누수,습윤	백 태	기 타
	철근노출	소성변형	들 뜸	No. 001

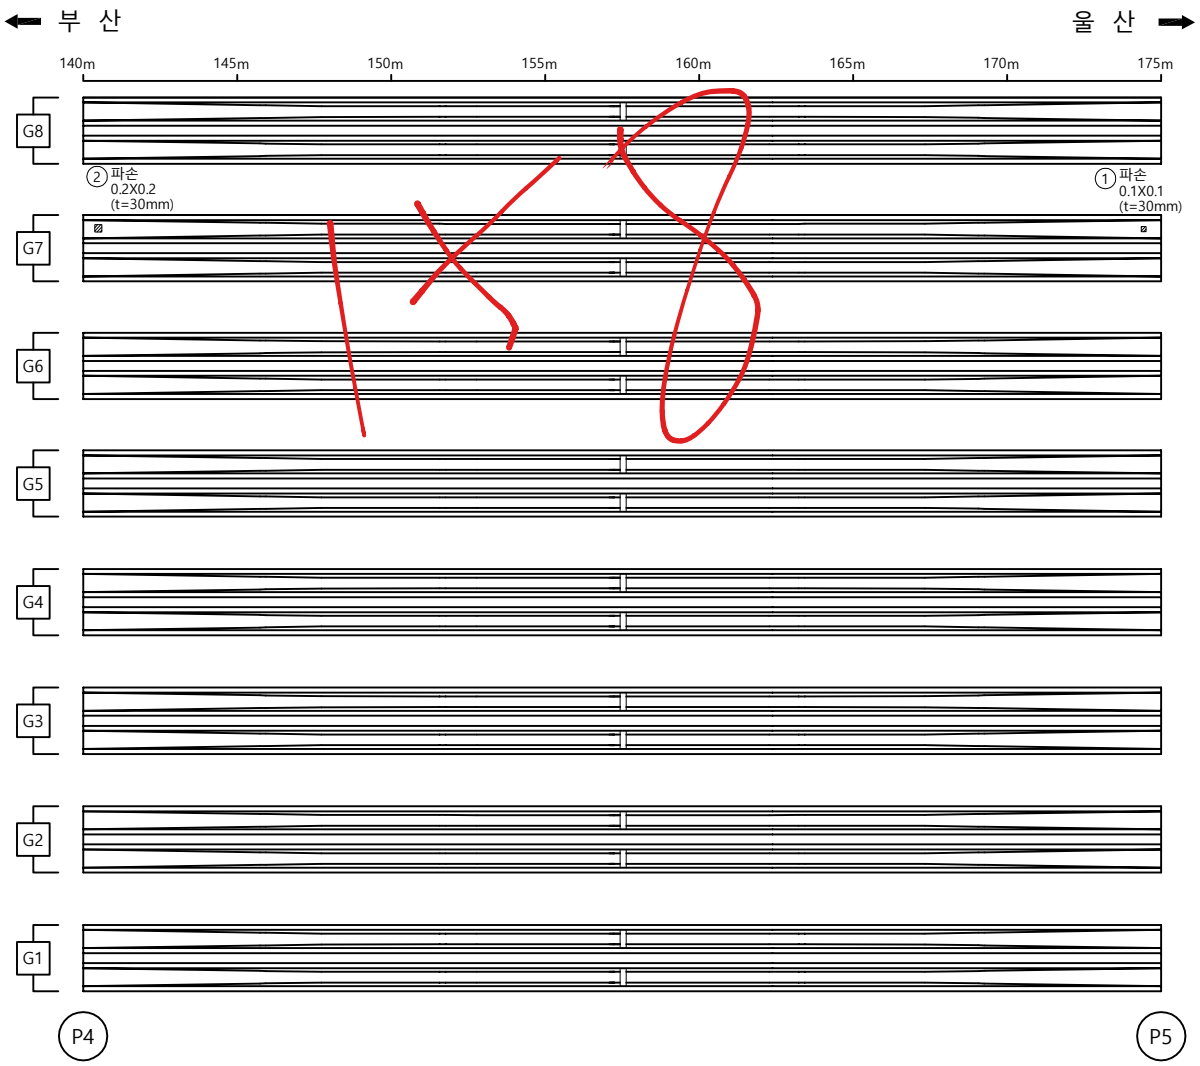
일광IC교(부산) 거더 S5

번호	신/구	부재명	손상현황	손상규모						비고
				폭(㎜)	길이(m)	너비(m)	개소	단위	물량	
1	구	거더	파손		0.1	0.1	1	㎡	0.01	
2	구	거더	파손		0.2	0.2	1	㎡	0.04	
3										
4										
5										
6										
7										
8										
9										
10										
11										
12										
13										
14										
15										
16										
17										
18										
19										
20										
21										
22										
23										
24										
25										
26										
27										
28										
29										
30										
31										
32										
33										
34										
35

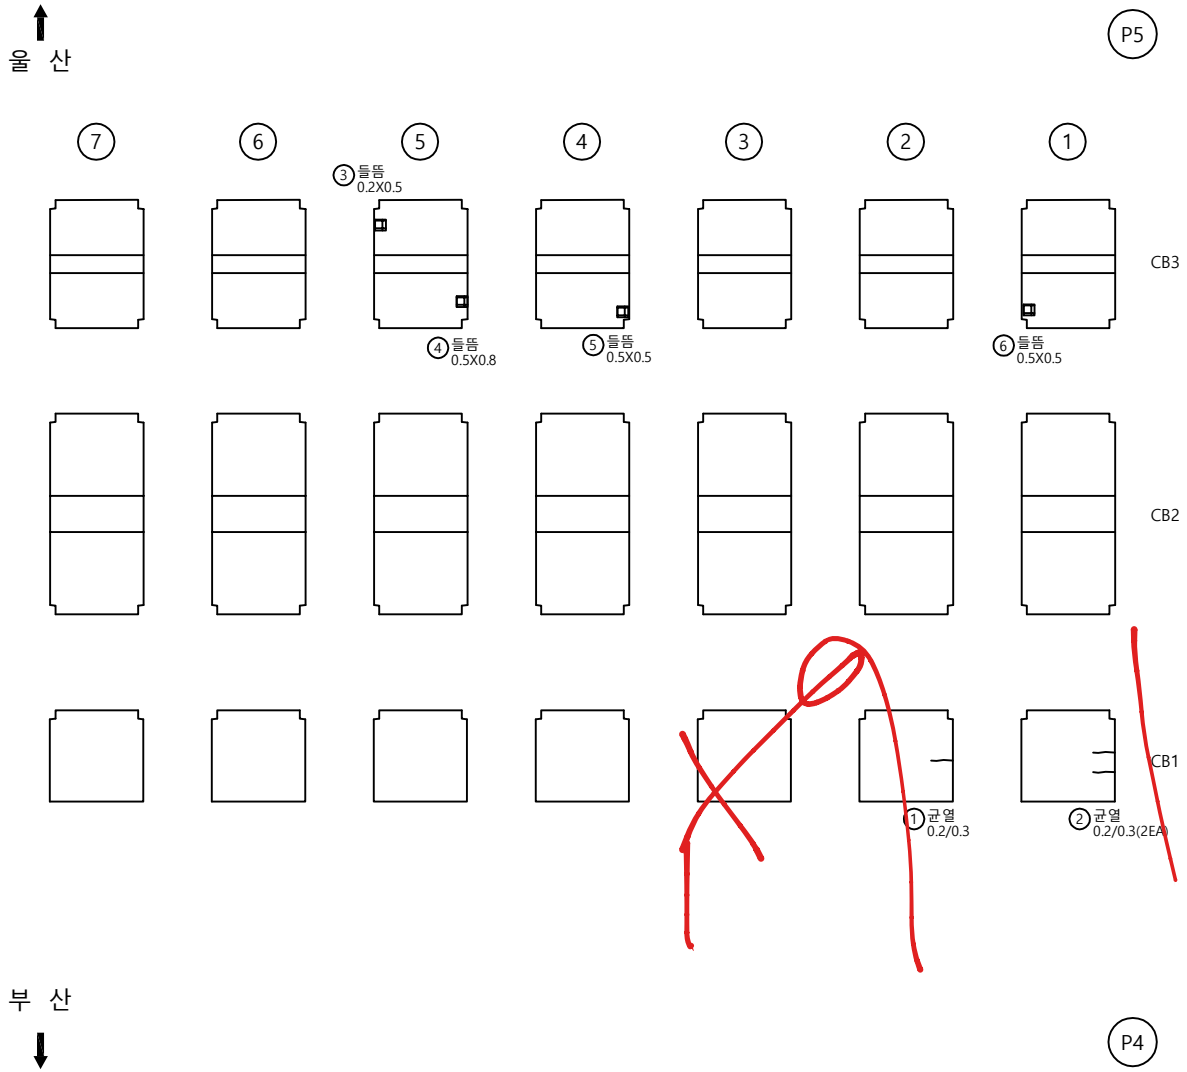
일광IC교(부산) 가로보 S5

번호	신/구	부재명	손 상 현 황	손 상 규 모						비고
				폭(㎜)	길이(m)	너비(m)	개소	단위	물량	
1	구	가로보	균열	0.2	0.3		1	m	0.30	
2	구	가로보	균열	0.2	0.3		2	m	0.60	
3	구	가로보	들뜸		0.2	0.5	1	㎡	0.10	
4	구	가로보	들뜸		0.5	0.8	1	㎡	0.40	
5	구	가로보	들뜸		0.5	0.5	1	㎡	0.25	
6	구	가로보	들뜸		0.5	0.5	1	㎡	0.25	
7										
8										
9										
10										
11										
12										
13										
14										
15										
16										
17										
18										
19										
20										
21										
22										
23										
24										
25										
26										
27										
28										
29										
30										
31										
32										
33										
34										
35

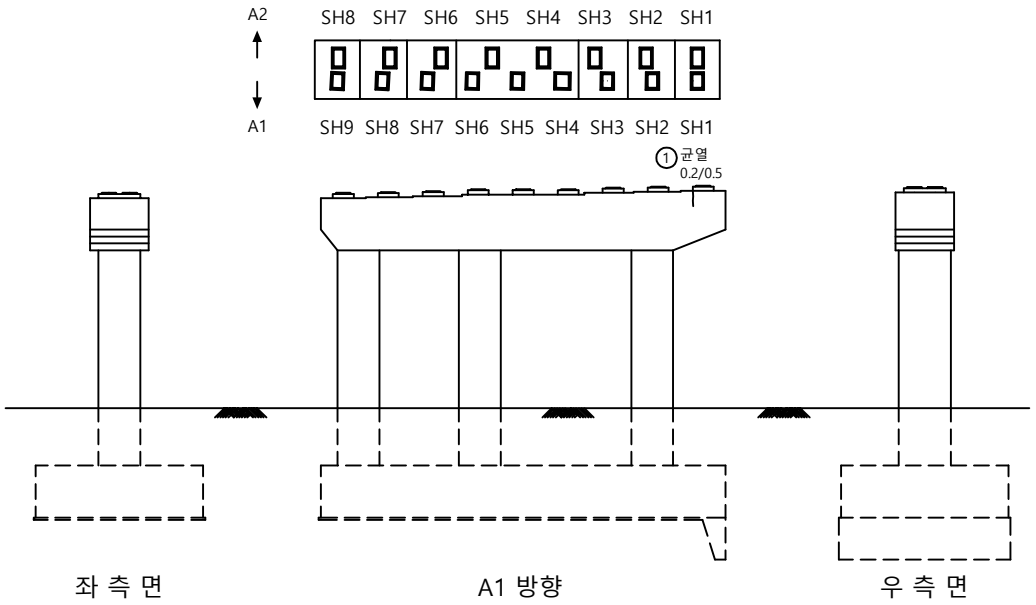
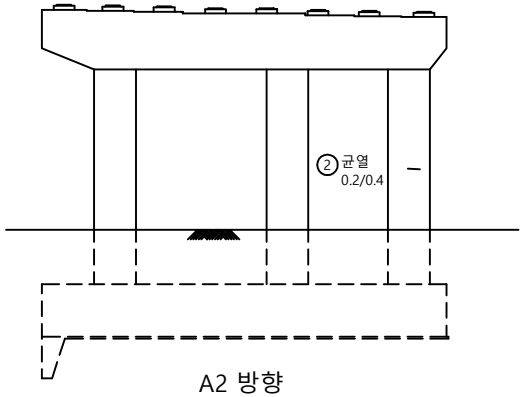
일광IC교(부산) 교각 P1

번호	신/구	부재명	손 상 현 황	손 상 규 모						비고
				폭(㎜)	길이(m)	너비(m)	개소	단위	물량	
1	구	교각	균열	0.2	0.5		1	m	0.50	
2	구	교각	균열	0.2	0.4		1	m	0.40	
3										
4										
5										
6										
7										
8										
9										
10										
11										
12										
13										
14										
15										
16										
17										
18										
19										
20										
21										
22										
23										
24										
25										
26										
27										
28										
29										
30										
31										
32										
33										
34										
35

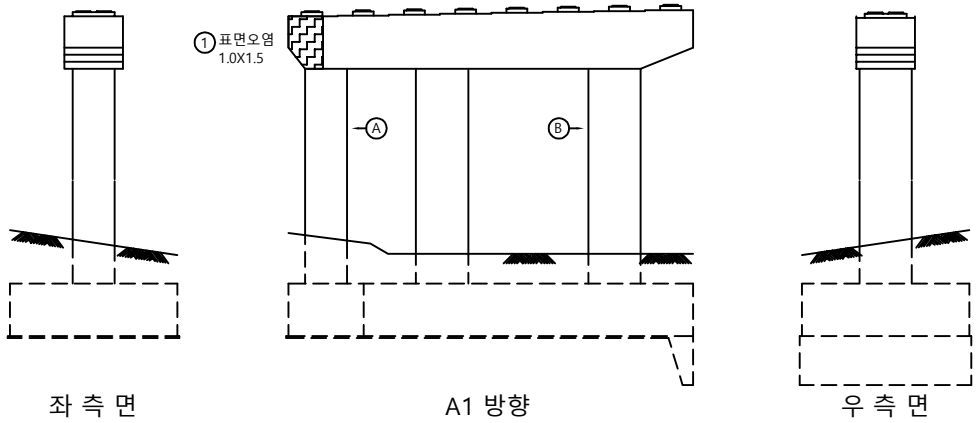
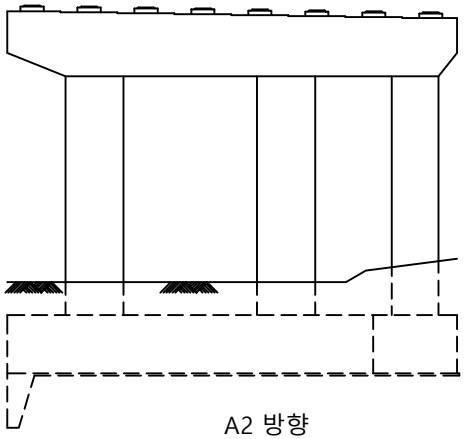
일광IC교(부산) 교각 P2

번호	신/구	부재명	손 상 현 황	손 상 규 모						비고
				폭(㎜)	길이(m)	너비(m)	개소	단위	물량	
1	구	교각	표면오염		1.0	1.5	1	㎡	1.50	
2	구	교각	균열	0.2	1.2		1	m	1.20	
3										
4										
5										
6										
7										
8										
9										
10										
11										
12										
13										
14										
15										
16										
17										
18										
19										
20										
21										
22										
23										
24										
25										
26										
27										
28										
29										
30										
31										
32										
33										
34										
35

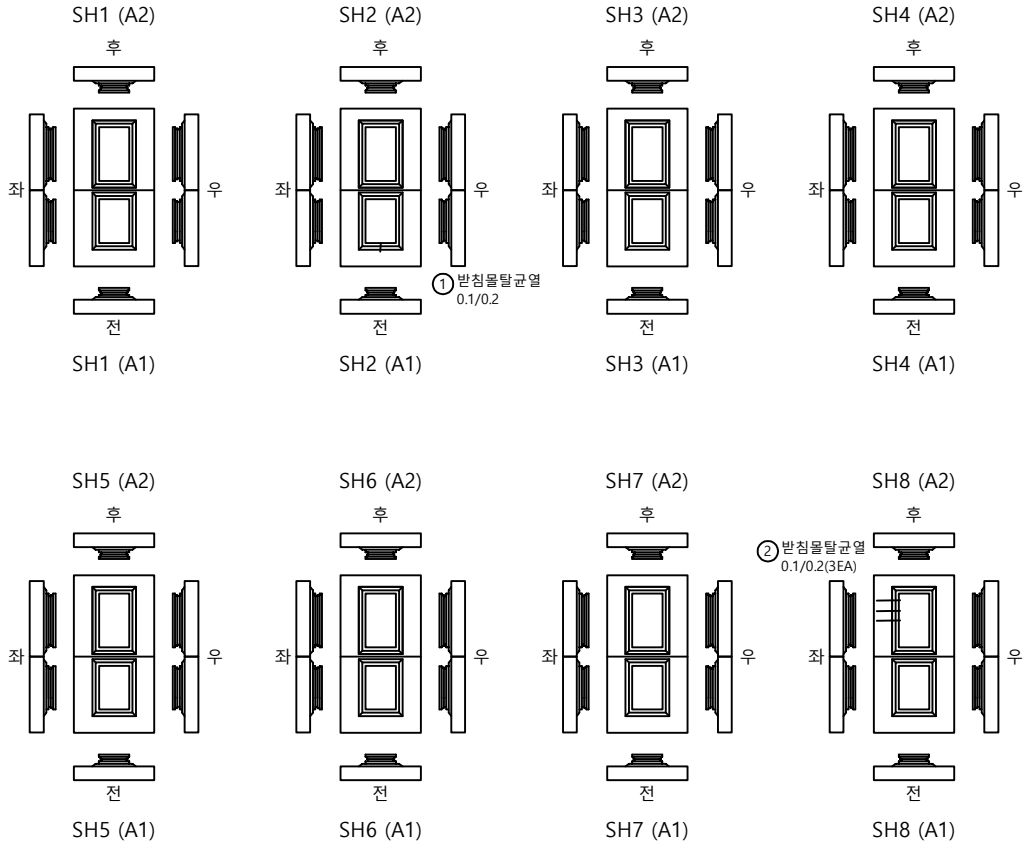
일광IC교(부산) 받침장치 P2

번호	신/구	부재명	손 상 현 황	손 상 규 모						비고
				폭(㎜)	길이(m)	너비(m)	개소	단위	물량	
1	구	교량받침	받침몰탈 균열	0.1	0.2		1	m	0.20	
2	구	교량받침	받침몰탈 균열	0.1	0.2		3	m	0.60	
3										
4										
5										
6										
7										
8										
9										
10										
11										
12										
13										
14										
15										
16										
17										
18										
19										
20										
21										
22										
23										
24										
25										
26										
27										
28										
29										
30										
31										
32										
33										
34										
35

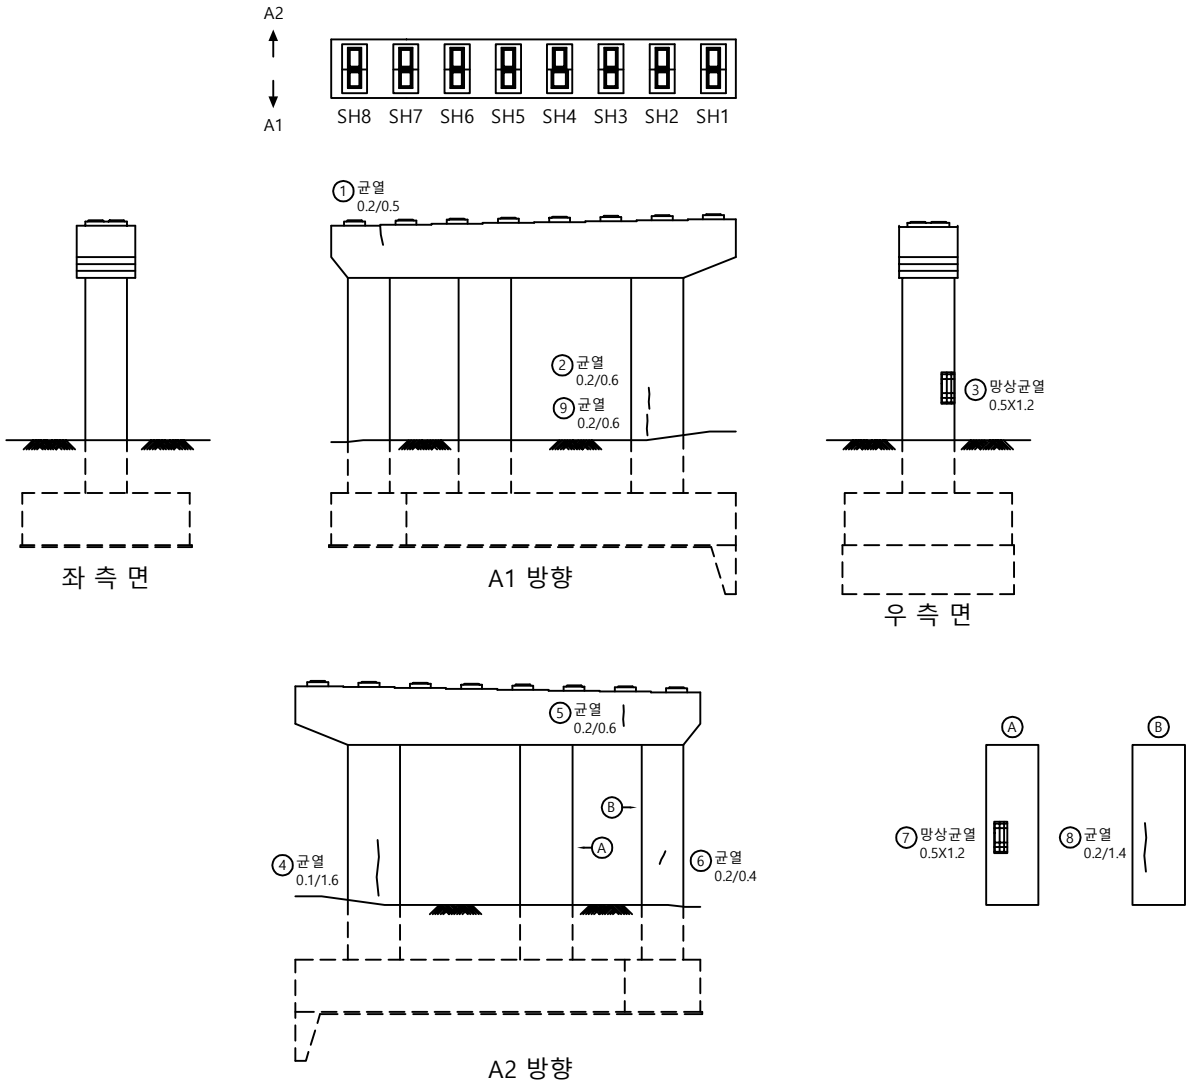
일광IC교(부산) 교각 P3

번호	신/구	부재명	손 상 현 황	손 상 규 모						비고
				폭(㎜)	길이(m)	너비(m)	개소	단위	물량	
1	구	교각	균열	0.2	0.5		1	m	0.50	
2	구	교각	균열	0.2	0.6		1	m	0.60	
3	구	교각	망상균열	0.2	0.5	1.2	1	㎡	0.60	
4	구	교각	균열	0.1	1.6		1	m	1.60	
5	구	교각	균열	0.2	0.6		1	m	0.60	
6	구	교각	균열	0.2	0.4		1	m	0.40	
7	구	교각	망상균열	0.2	0.5	1.2	1	㎡	0.60	
8	구	교각	균열	0.2	1.4		1	m	1.40	
9	구	교각	균열	0.2	0.6		1	m	0.60	
10										
11										
12										
13										
14										
15										
16										
17										
18										
19										
20										
21										
22										
23										
24										
25										
26										
27										
28										
29										
30										
31										
32										
33										
34										
35

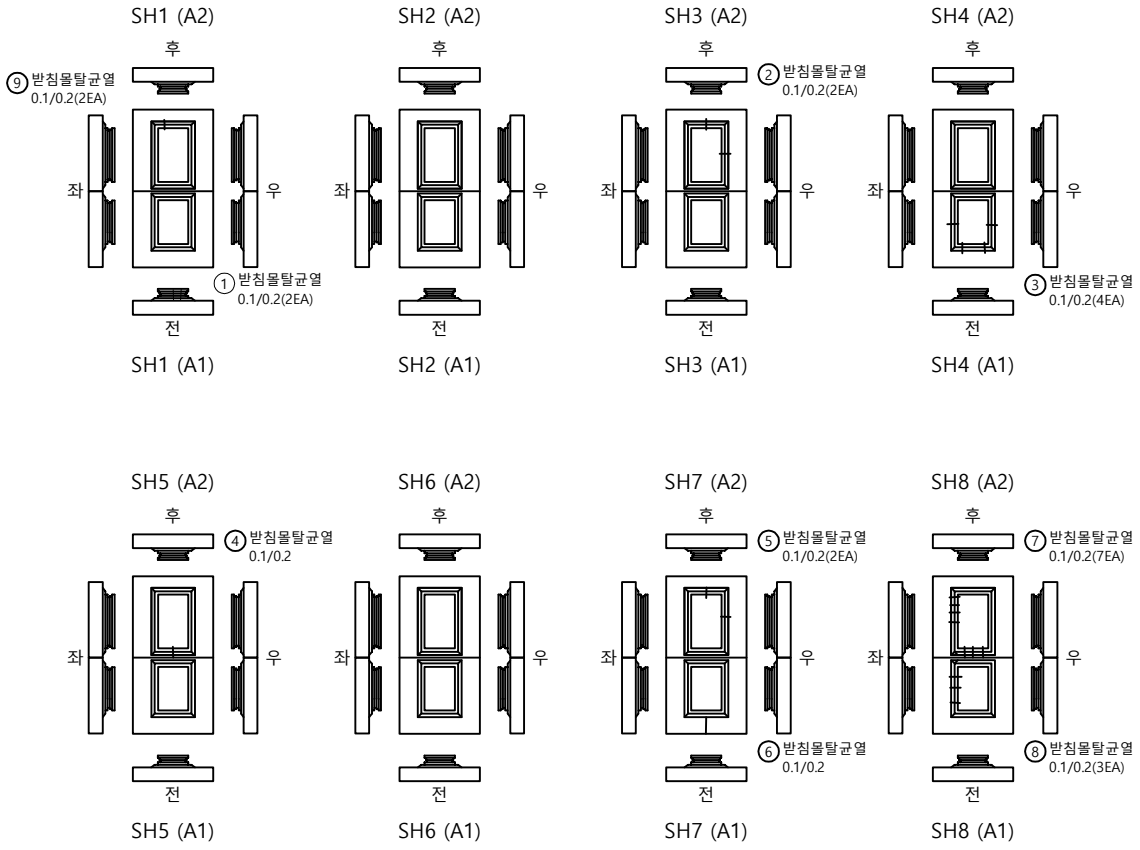
일광IC교(부산) 받침장치 P3

번호	신/구	부재명	손 상 현 황	손 상 규 모						비고
				폭(㎜)	길이(m)	너비(m)	개소	단위	물량	
1	구	교량받침	받침몰탈 균열	0.1	0.2		2	m	0.40	
2	구	교량받침	받침몰탈 균열	0.1	0.2		2	m	0.40	
3	구	교량받침	받침몰탈 균열	0.1	0.2		4	m	0.80	
4	구	교량받침	받침몰탈 균열	0.1	0.2		1	m	0.20	
5	구	교량받침	받침몰탈 균열	0.1	0.2		2	m	0.40	
6	구	교량받침	받침몰탈 균열	0.1	0.2		1	m	0.20	
7	구	교량받침	받침몰탈 균열	0.1	0.2		7	m	1.40	
8	구	교량받침	받침몰탈 균열	0.1	0.2		3	m	0.60	
9	신	교량받침	받침몰탈 균열	0.1	0.2		1	m	0.20	
10										
11										
12										
13										
14										
15										
16										
17										
18										
19										
20										
21										
22										
23										
24										
25										
26										
27										
28										
29										
30										
31										
32										
33										
34										
35

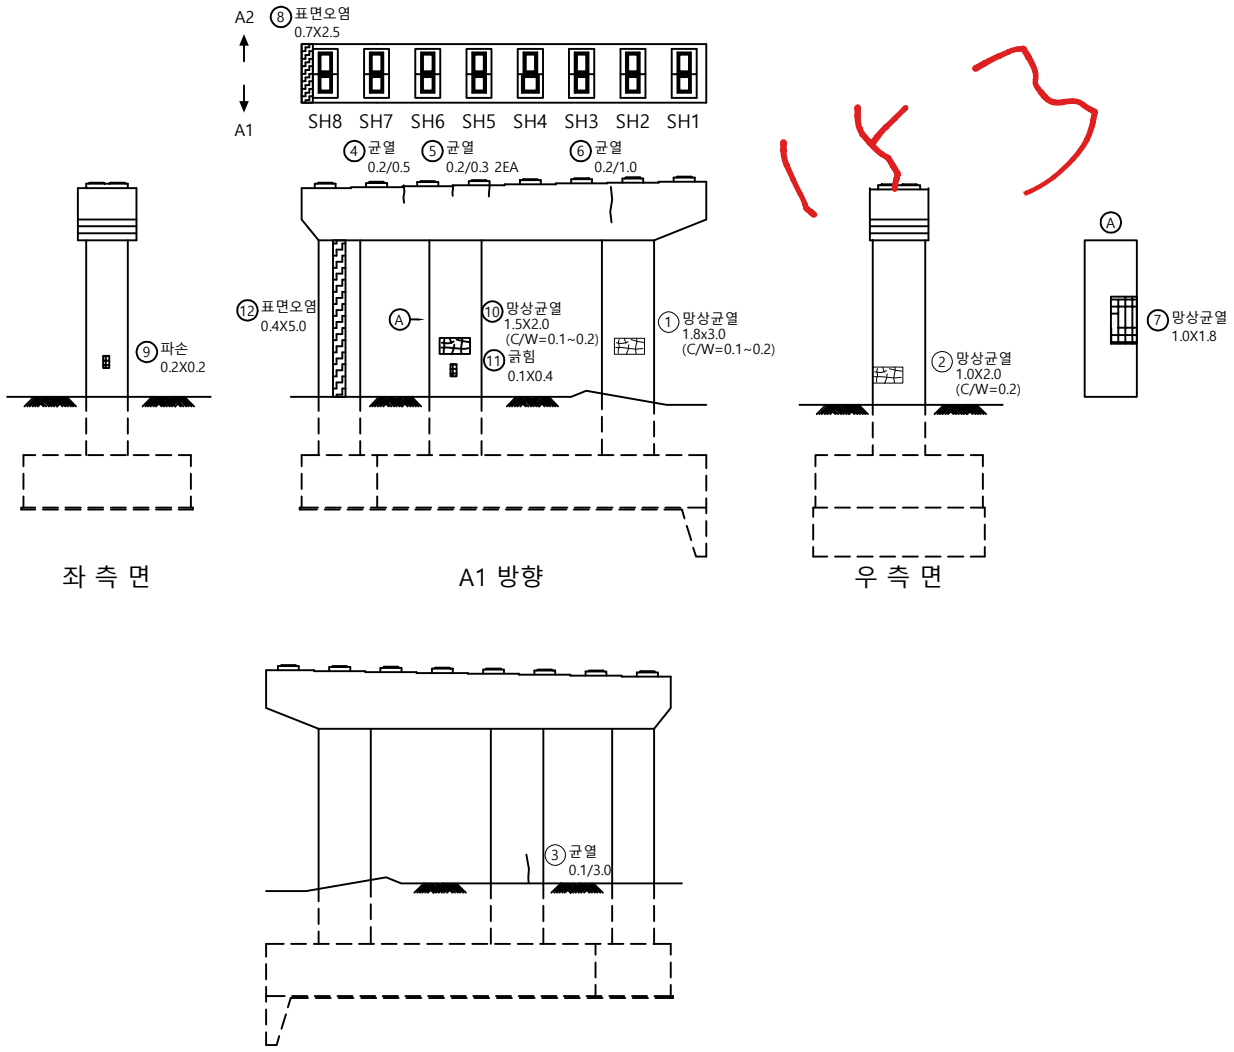
일광IC교(부산) 교각 P4

번호	신/구	부재명	손 상 현 황	손 상 규 모						비고
				폭(㎜)	길이(m)	너비(m)	개소	단위	물량	
1	구	교각	망상균열	0.2	1.8	3.0	1	㎡	5.40	
2	구	교각	망상균열	0.2	1.0	2.0	1	㎡	2.00	
3	구	교각	균열	0.1	3.0		1	m	3.00	
4	구	교각	균열	0.2	0.5		1	m	0.50	
5	구	교각	균열	0.2	0.3		2	m	0.60	
6	구	교각	균열	0.2	1.0		1	m	1.00	
7	구	교각	망상균열	0.2	1.0	1.8	1	㎡	1.80	
8	구	교각	재수흔적		0.7	2.5	1	㎡	1.75	
9	구	교각	파손		0.2	0.2	1	㎡	0.04	
10	구	교각	망상균열		1.5	2.0	1	㎡	3.00	
11	구	교각	긁힘		0.1	0.4	1	㎡	0.04	
12	신	교각	표면오염		0.4	5.0	1	㎡	2.00	
13										
14										
15										
16										
17										
18										
19										
20										
21										
22										
23										
24										
25										
26										
27										
28										
29										
30										
31										
32										
33										
34										
35

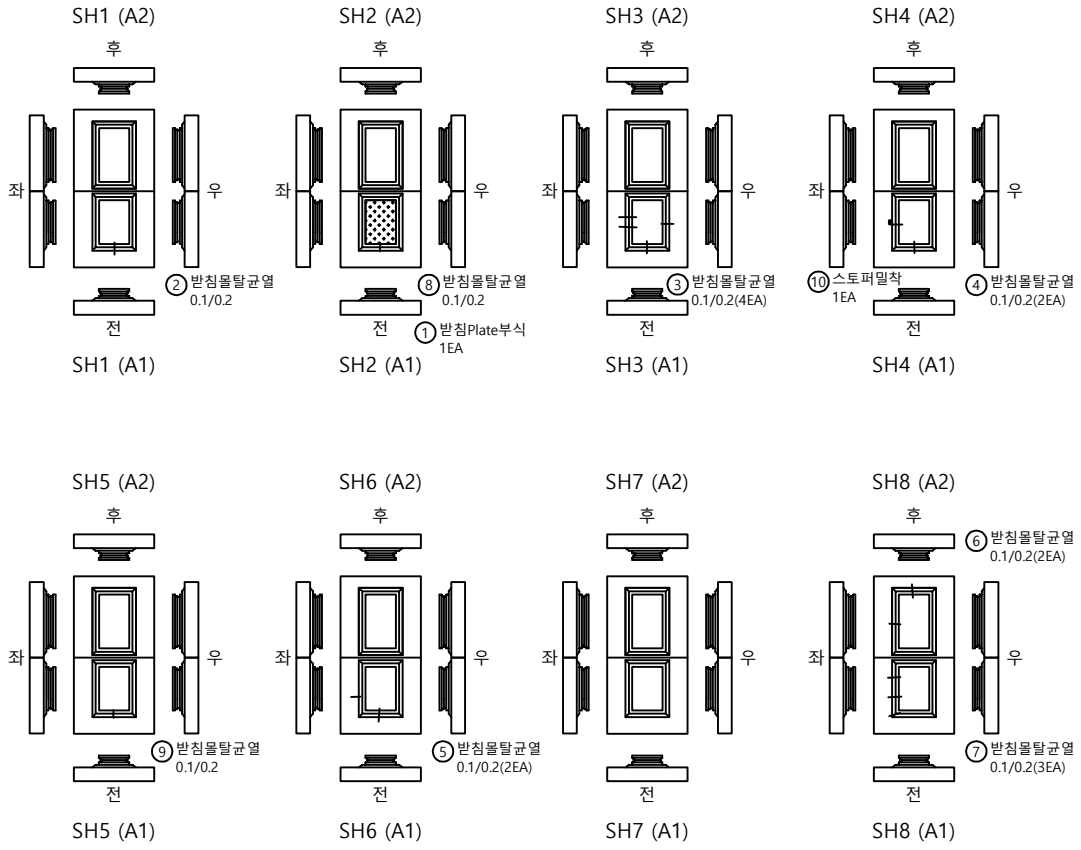
일광IC교(부산) 받침장치 P4

번호	신/구	부재명	손 상 현 황	손 상 규 모						비고
				폭(㎜)	길이(m)	너비(m)	개소	단위	물량	
1	구	교량받침	플레이트 부식				1	EA	1.00	
2	구	교량받침	받침몰탈 균열	0.1	0.2		1	m	0.20	
3	구	교량받침	받침몰탈 균열	0.1	0.2		4	m	0.80	
4	구	교량받침	받침몰탈 균열	0.1	0.2		2	m	0.40	
5	구	교량받침	받침몰탈 균열	0.1	0.2		2	m	0.40	
6	구	교량받침	받침몰탈 균열	0.1	0.2		2	m	0.40	
7	구	교량받침	받침몰탈 균열	0.1	0.2		3	m	0.60	
8	구	교량받침	받침몰탈 균열	0.1	0.2		1	m	0.20	
9	구	교량받침	받침몰탈 균열	0.1	0.2		1	m	0.20	
10	구	교량받침	스토퍼 밀착				1	EA	1.00	
11										
12										
13										
14										
15										
16										
17										
18										
19										
20										
21										
22										
23										
24										
25										
26										
27										
28										
29										
30										
31										
32										
33										
34										
35

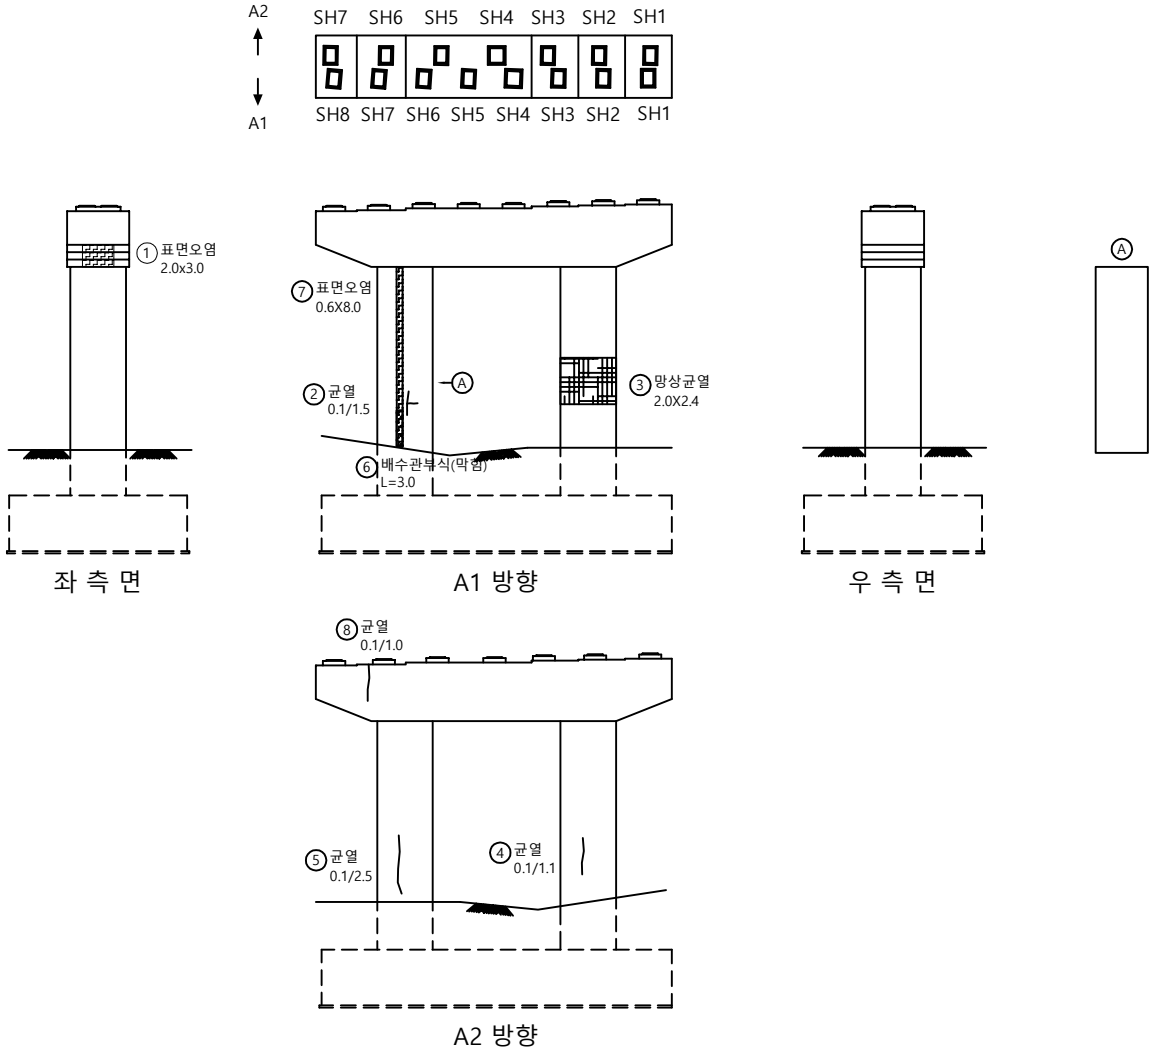
일광IC교(부산) 교각 P5

번호	신/구	부재명	손 상 현 황	손 상 규 모						비고
				폭(㎜)	길이(m)	너비(m)	개소	단위	물량	
1	구	교각	표면오염		2.0	3.0	1	㎡	6.00	
2	신	교각	균열	0.1	1.5		1	m	1.50	
3	구	교각	망상균열	0.2	2.0	2.4	1	㎡	4.80	
4	구	교각	균열	0.1	1.1		1	m	1.10	
5	신	교각	균열	0.1	2.5		1	m	2.50	
6	구	배수시설	배수관 부식				1	EA	1.00	
7	구	교각	표면오염		0.6	8.0	1	㎡	4.80	
8	구	교각	균열	0.1	1.0		1	m	1.00	
9										
10										
11										
12										
13										
14										
15										
16										
17										
18										
19										
20										
21										
22										
23										
24										
25										
26										
27										
28										
29										
30										
31										
32										
33										
34										
35

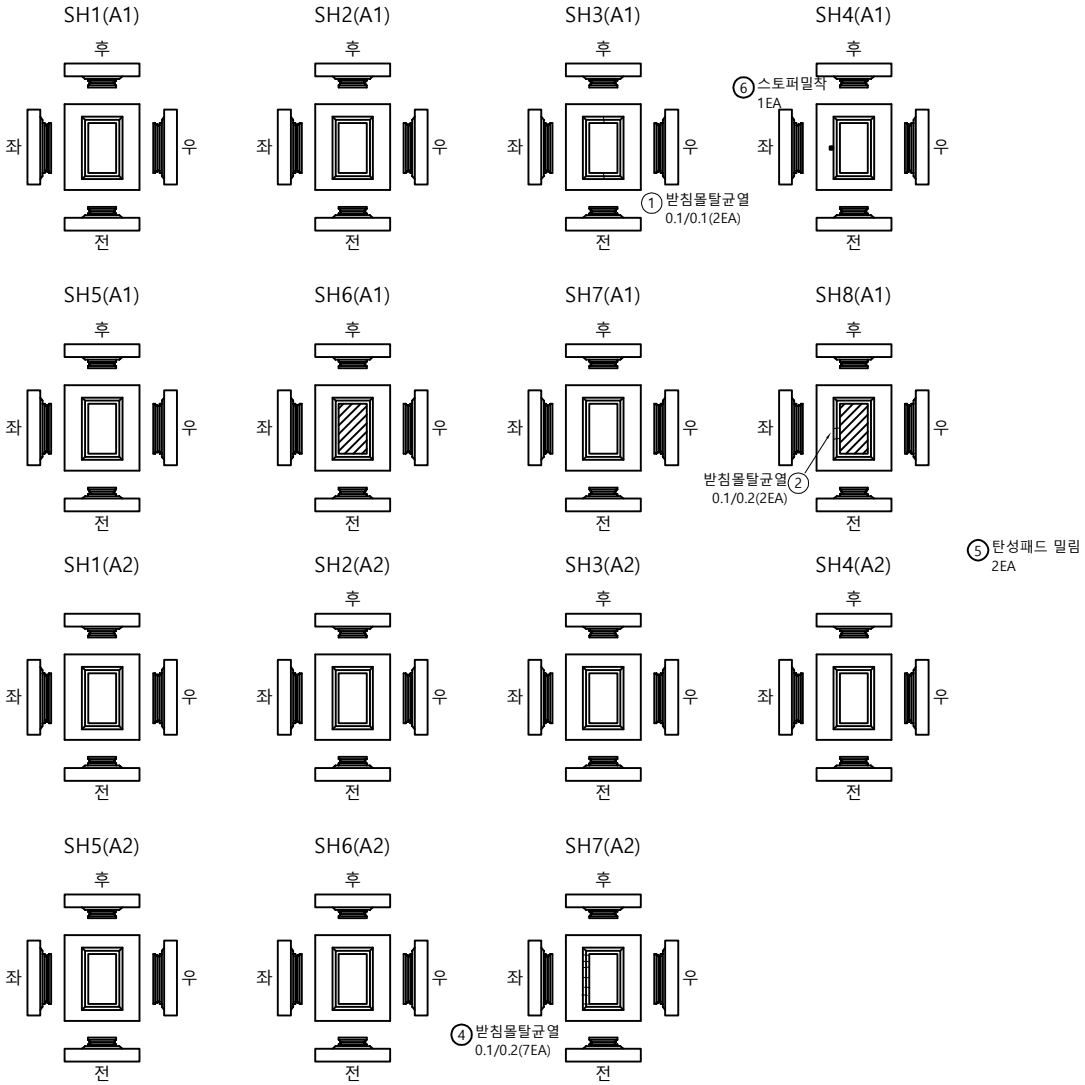
일광IC교(부산) 받침장치 P5

번호	신/구	부재명	손 상 현 황	손 상 규 모						비고
				폭(mm)	길이(m)	너비(m)	개소	단위	물량	
1	구	교량받침	받침몰탈 균열	0.1	0.1		2	m	0.20	
2	구	교량받침	받침몰탈 균열	0.1	0.2		2	m	0.40	
3	구	교량받침	받침몰탈 박리		0.1	0.1	3	㎡	0.03	
4	구	교량받침	받침몰탈 균열	0.1	0.2		7	m	1.40	
5	신	교량받침	탄성패드 밀림				2	EA	2.00	
6	신	교량받침	스토퍼 밀착				1	EA	1.00	
7										
8										
9										
10										
11										
12										
13										
14										
15										
16										
17										
18										
19										
20										
21										
22										
23										
24										
25										
26										
27										
28										
29										
30										
31										
32										
33										
34										
35

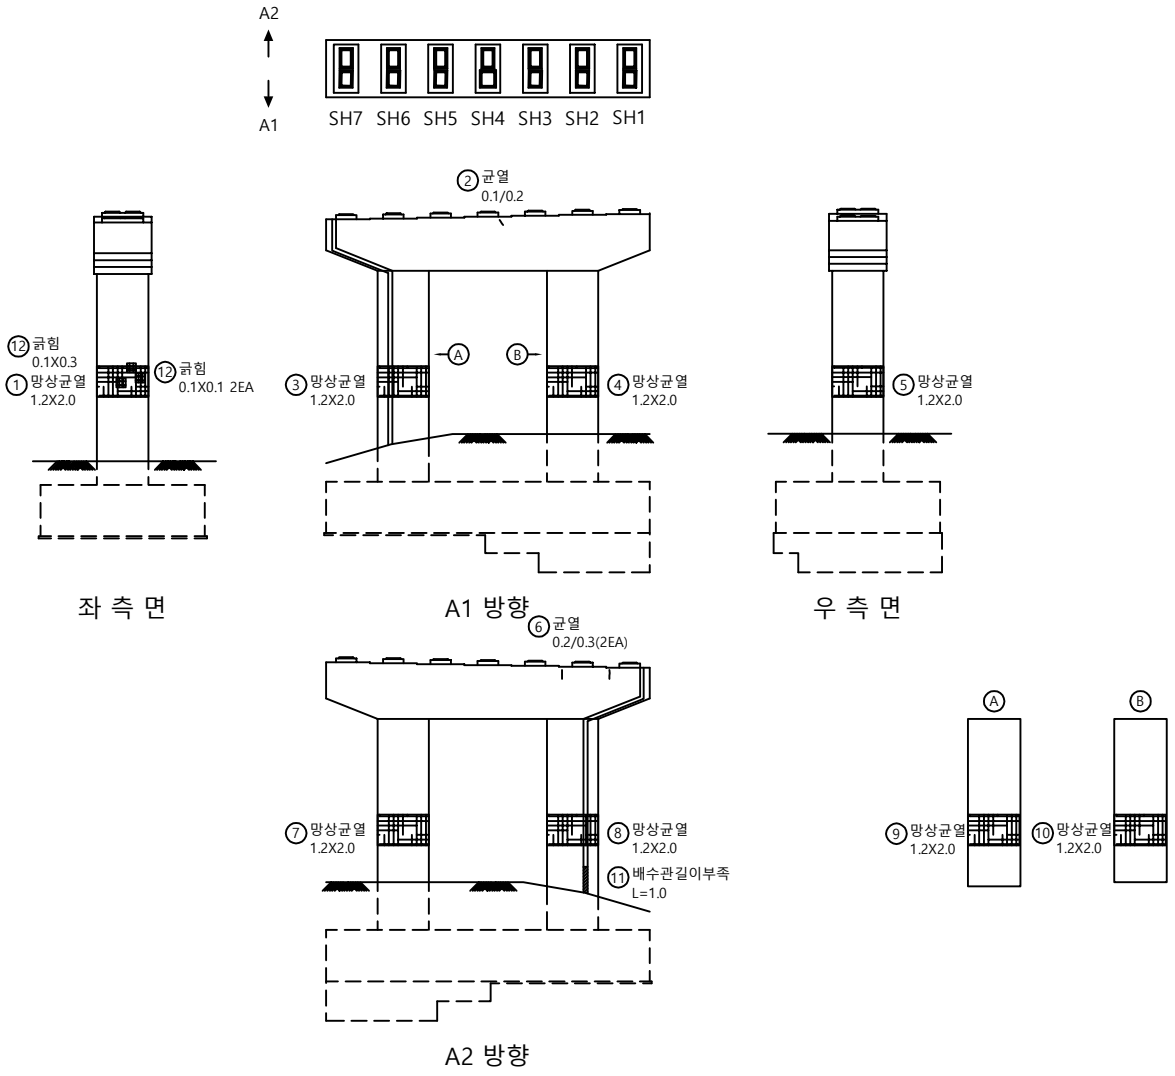
일광IC교(부산) 교각 P6

번호	신/구	부재명	손 상 현 황	손 상 규 모						비고
				폭(㎜)	길이(m)	너비(m)	개소	단위	물량	
1	구	교각	망상균열	0.2	1.2	2.0	1	㎡	2.40	
2	구	교각	균열	0.1	0.2		1	m	0.20	
3	구	교각	망상균열	0.2	1.2	2.0	1	㎡	2.40	
4	구	교각	망상균열	0.2	1.2	2.0	1	㎡	2.40	
5	구	교각	망상균열	0.2	1.2	2.0	1	㎡	2.40	
6	구	교각	균열	0.2	0.3		2	m	0.60	
7	구	교각	망상균열	0.2	1.2	2.0	1	㎡	2.40	
8	구	교각	망상균열	0.2	1.2	2.0	1	㎡	2.40	
9	구	교각	망상균열	0.2	1.2	2.0	1	㎡	2.40	
10	구	교각	망상균열	0.2	1.2	2.0	1	㎡	2.40	
11	구	배수시설	배수관 길이부족				1	EA	1.00	
12	구	교각	긁힘		0.1	0.3	1	㎡	0.03	
13	신	교각	긁힘		0.1	0.1	2	㎡	0.02	
14										
15										
16										
17										
18										
19										
20										
21										
22										
23										
24										
25										
26										
27										
28										
29										
30										
31										
32										
33										
34										
35

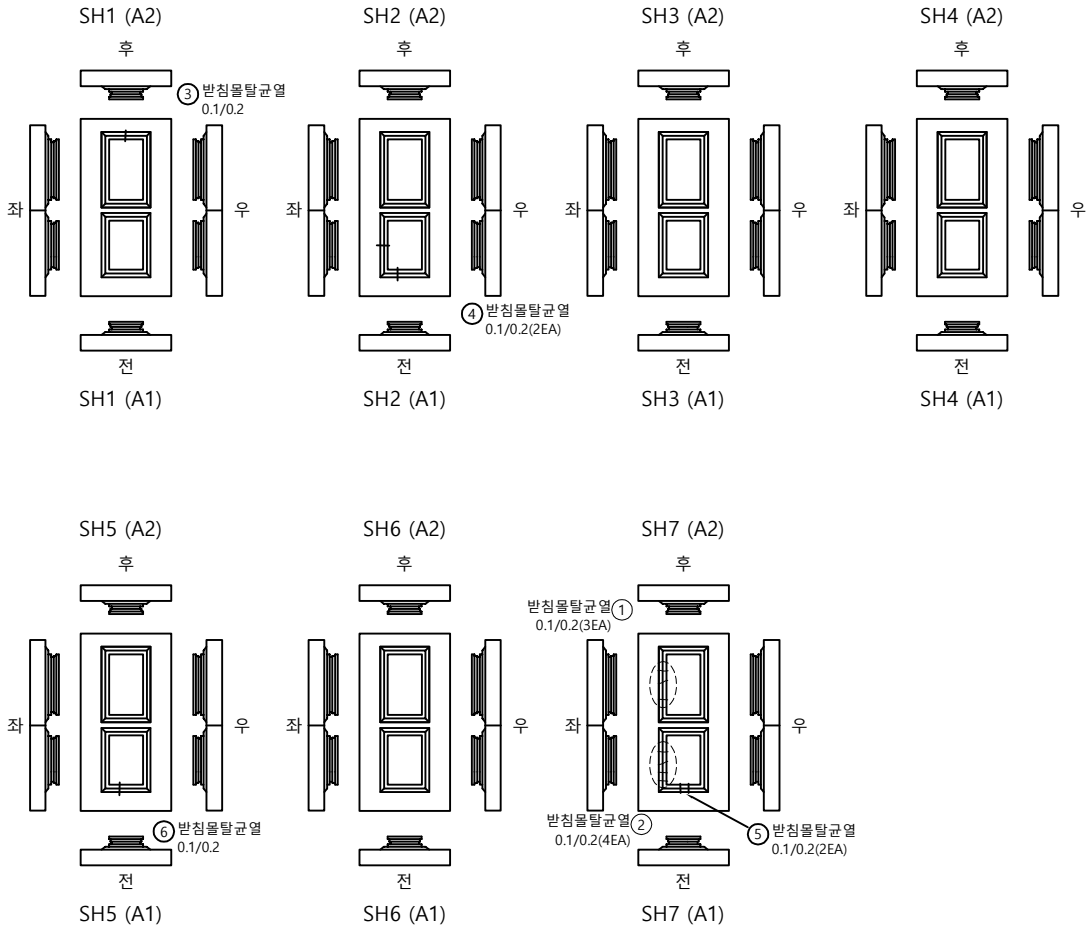
일광IC교(부산) 받침장치 P6

번호	신/구	부재명	손 상 현 황	손 상 규 모						비고
				폭(㎜)	길이(m)	너비(m)	개소	단위	물량	
1	구	교량받침	받침몰탈 균열	0.1	0.2		3	m	0.60	
2	구	교량받침	받침몰탈 균열	0.1	0.2		4	m	0.80	
3	구	교량받침	받침몰탈 균열	0.1	0.2		1	m	0.20	
4	구	교량받침	받침몰탈 균열	0.1	0.2		2	m	0.40	
5	구	교량받침	받침몰탈 균열	0.1	0.2		2	m	0.40	
6	신	교량받침	받침몰탈 균열	0.1	0.2		1	m	0.20	
7										
8										
9										
10										
11										
12										
13										
14										
15										
16										
17										
18										
19										
20										
21										
22										
23										
24										
25										
26										
27										
28										
29										
30										
31										
32										
33										
34										
35

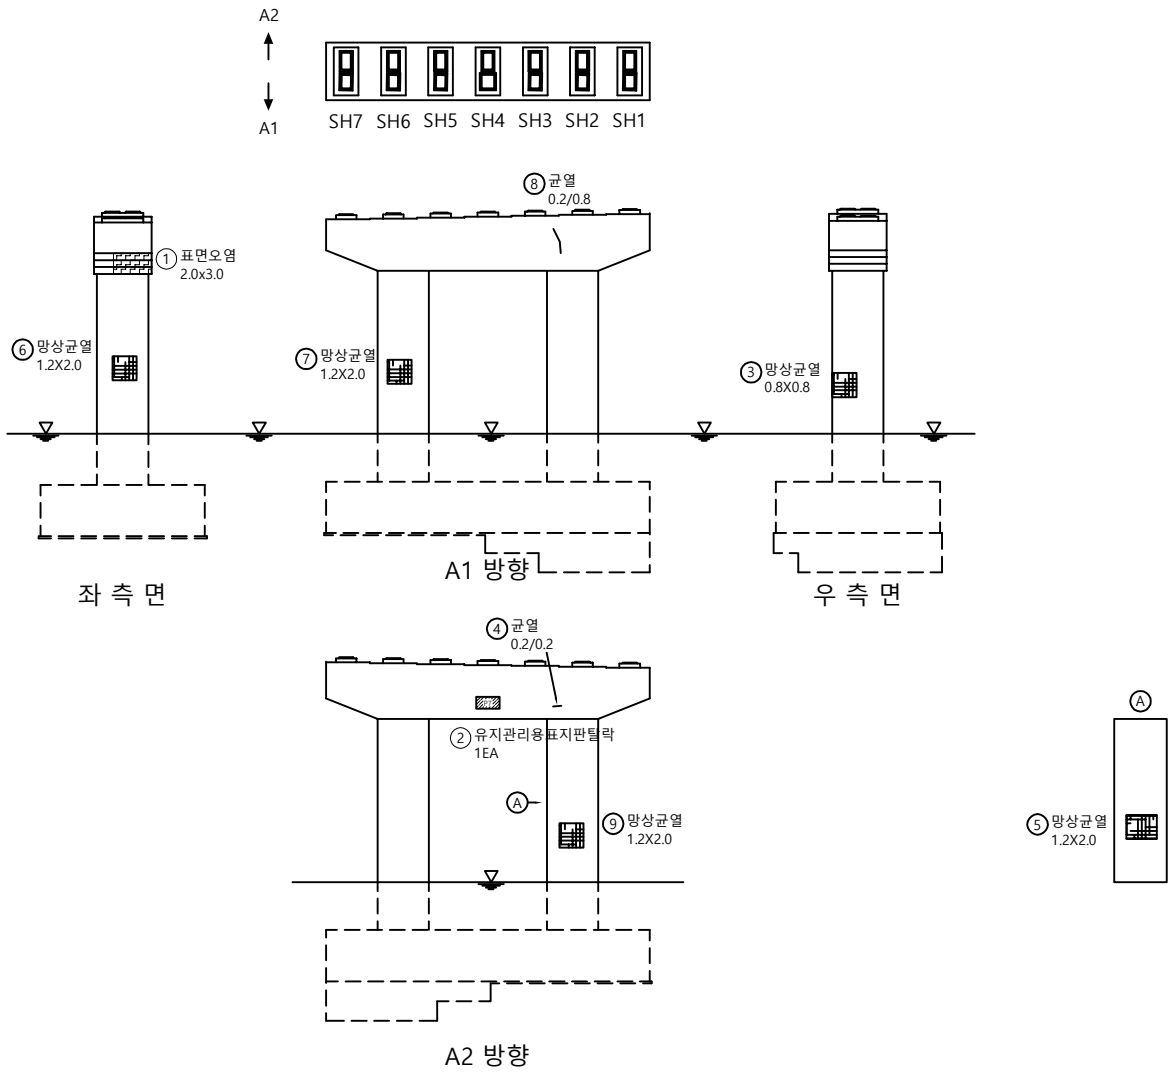
일광IC교(부산) 교각 P7

번호	신/구	부재명	손 상 현 황	손 상 규 모						비고
				폭(㎜)	길이(m)	너비(m)	개소	단위	물량	
1	구	교각	표면오염		2.0	3.0	1	㎡	6.00	
2	구	교각	명판 파손				1	EA	1.00	
3	구	교각	망상균열	0.1	0.8	0.8	1	㎡	0.64	
4	구	교각	균열	0.2	0.2		1	m	0.20	
5	구	교각	망상균열	0.2	1.2	2.0	1	㎡	2.40	
6	구	교각	망상균열	0.2	1.2	2.0	1	㎡	2.40	
7	구	교각	망상균열	0.2	1.2	2.0	1	㎡	2.40	
8	구	교각	균열	0.2	0.8		1	m	0.80	
9	구	교각	망상균열	0.2	1.2	2.0	1	㎡	2.40	
10										
11										
12										
13										
14										
15										
16										
17										
18										
19										
20										
21										
22										
23										
24										
25										
26										
27										
28										
29										
30										
31										
32										
33										
34										
35

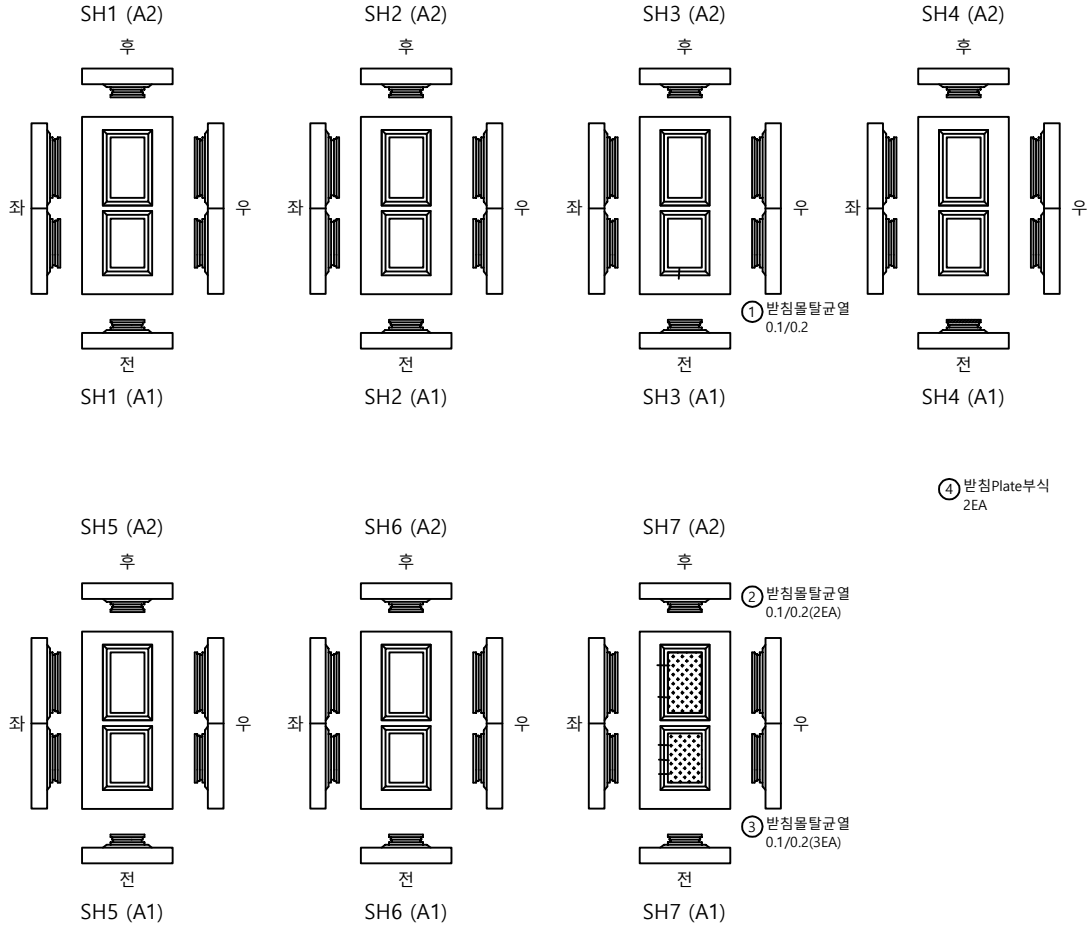
일광IC교(부산) 받침장치 P7

번호	신/구	부재명	손 상 현 황	손 상 규 모						비고
				폭(㎜)	길이(m)	너비(m)	개소	단위	물량	
1	구	교량받침	받침몰탈 균열	0.1	0.2		1	m	0.20	
2	구	교량받침	받침몰탈 균열	0.1	0.2		2	m	0.40	
3	구	교량받침	받침몰탈 균열	0.1	0.2		3	m	0.60	
4	구	교량받침	플레이트 부식				9	EA	9.00	
5										
6										
7										
8										
9										
10										
11										
12										
13										
14										
15										
16										
17										
18										
19										
20										
21										
22										
23										
24										
25										
26										
27										
28										
29										
30										
31										
32										
33										
34										
35

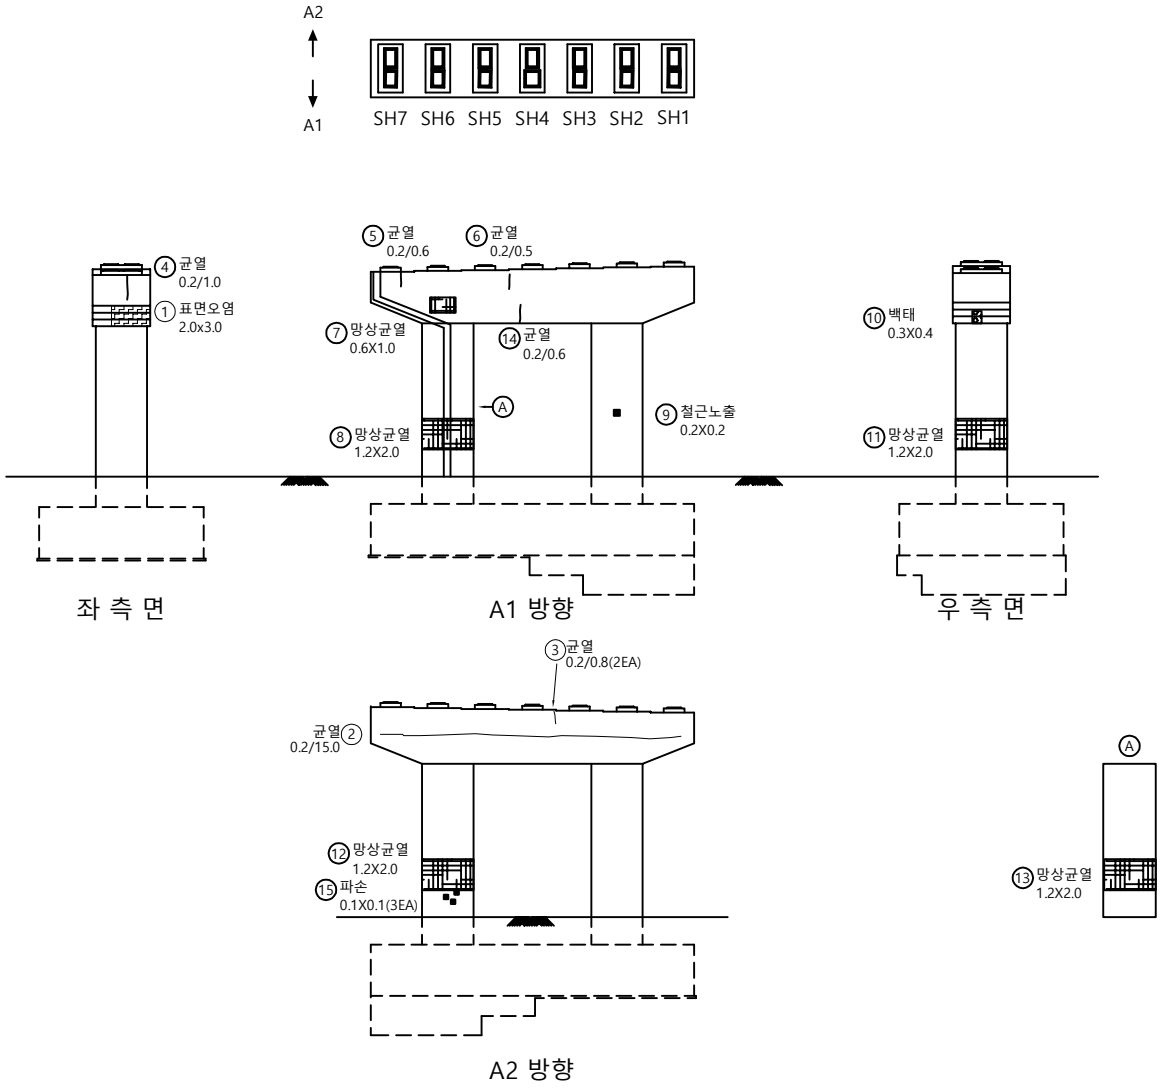
일광IC교(부산) 교각 P8

번호	신/구	부재명	손 상 현 황	손 상 규 모						비고
				폭(㎜)	길이(m)	너비(m)	개소	단위	물량	
1	구	교각	표면오염		2.0	3.0	1	㎡	6.00	
2	구	교각	균열	0.2	15.0		1	m	15.00	
3	구	교각	균열	0.2	0.8		2	m	1.60	
4	구	교각	균열	0.2	1.0		1	m	1.00	
5	구	교각	균열	0.2	0.6		1	m	0.60	
6	구	교각	균열	0.2	0.5		1	m	0.50	
7	구	교각	망상균열	0.2	0.6	1.0	1	㎡	0.60	
8	구	교각	망상균열	0.2	1.2	2.0	1	㎡	2.40	
9	구	교각	철근노출		0.2	0.2	1	㎡	0.04	
10	구	교각	백태		0.3	0.4	1	㎡	0.12	
11	구	교각	망상균열	0.2	1.2	2.0	1	㎡	2.40	
12	구	교각	망상균열	0.2	1.2	2.0	1	㎡	2.40	
13	구	교각	망상균열	0.2	1.2	2.0	1	㎡	2.40	
14	구	교각	균열	0.2	0.6		1	m	0.60	
15	구	교각	파손		0.1	0.1	3	㎡	0.03	
16										
17										
18										
19										
20										
21										
22										
23										
24										
25										
26										
27										
28										
29										
30										
31										
32										
33										
34										
35

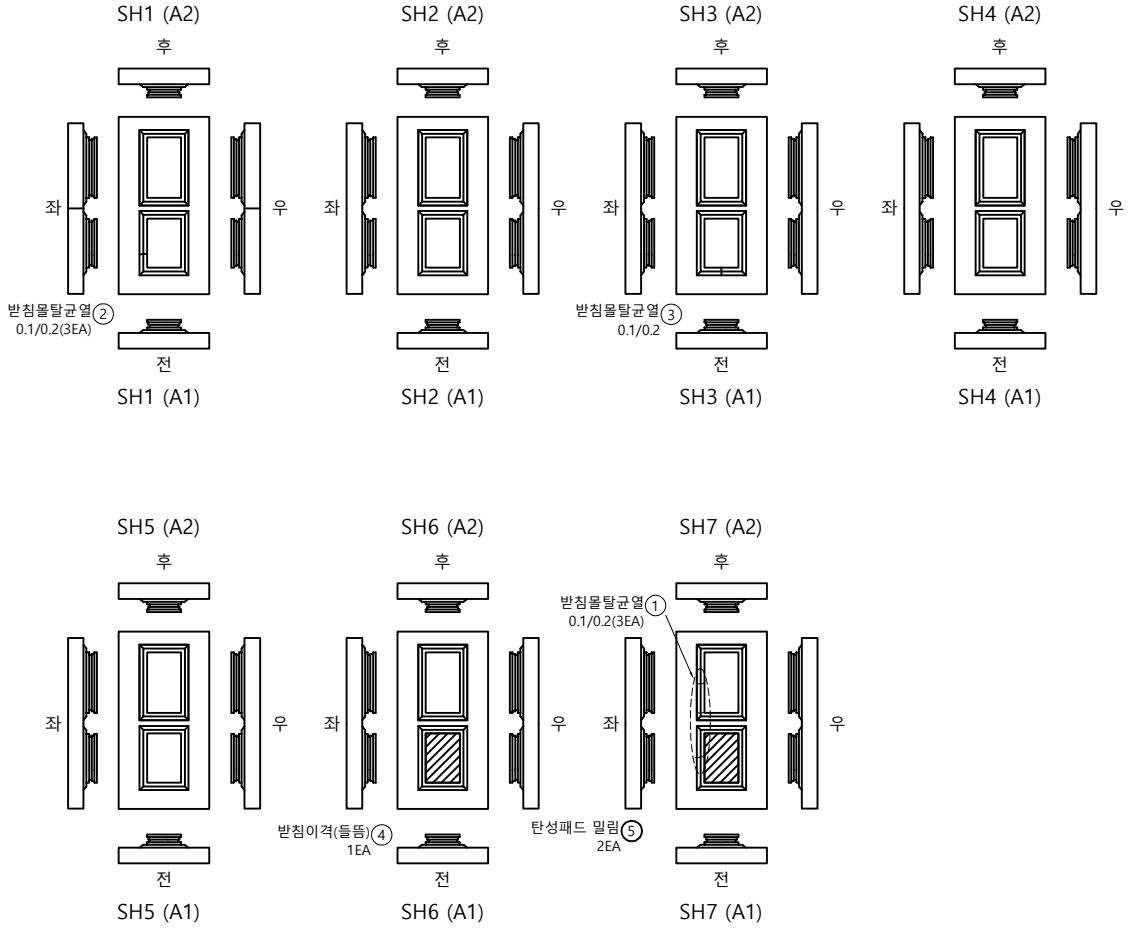
일광IC교(부산) 받침장치 P8

번호	신/구	부재명	손 상 현 황	손 상 규 모						비고
				폭(mm)	길이(m)	너비(m)	개소	단위	물량	
1	구	교량받침	받침몰탈 균열	0.1	0.2		3	m	0.60	
2	구	교량받침	받침몰탈 균열	0.1	0.2		3	m	0.60	
3	구	교량받침	받침몰탈 균열	0.1	0.2		1	m	0.20	
4	구	교량받침	받침이격(들뜸)				1	EA	1.00	
5	신	교량받침	탄성패드 밀림				2	EA	2.00	
6										
7										
8										
9										
10										
11										
12										
13										
14										
15										
16										
17										
18										
19										
20										
21										
22										
23										
24										
25										
26										
27										
28										
29										
30										
31										
32										
33										
34										
35

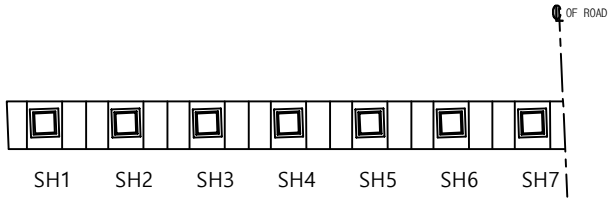
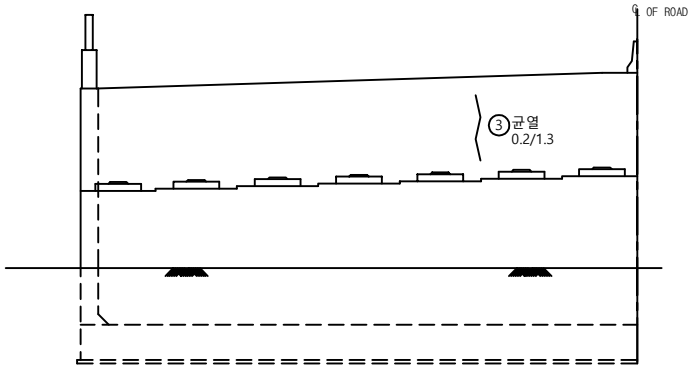
일광IC교(부산) 교대 A2

번호	신/구	부재명	손 상 현 황	손 상 규 모						비고
				폭(㎜)	길이(m)	너비(m)	개소	단위	물량	
1	구	교대	파손		0.5	0.5	1	㎡	0.25	
2	구	교대	파손		0.4	0.4	1	㎡	0.16	
3	구	교대	균열	0.2	1.3		1	m	1.30	
4										
5										
6										
7										
8										
9										
10										
11										
12										
13										
14										
15										
16										
17										
18										
19										
20										
21										
22										
23										
24										
25										
26										
27										
28										
29										
30										
31										
32										
33										
34										
35
