상주영천고속도로 2024~2025년 시설물 안전점검 용역
(2025년 상반기 정기안전점검)

외 관 조 사 망 도

중들교

2025.04

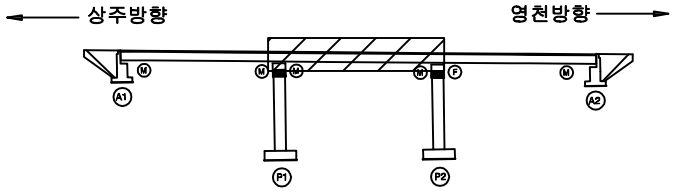
ID : 중들교 교면포장 S2 (상주방향)

번호	구분	부재	손상내용	손상현황						비 고
				폭 (mm)	길이 (m)	너비 (m)	물량	단위	개소	
1	19하	방호벽	방호벽 균열	0.3	1.0		1.00	m	1	
2	19하	신축이음	이물질퇴적		2.0		2.00	m	1	
3	19하	신축이음	후타재 균열	0.2	0.5		7.00	m	14	
4	19하	교면포장	포장 망상균열		35.0	6.0	210.00	㎡	1	
5										
6										
7										
8										
9										
10										
11										
12										
13										
14										
15										
16										
17										
18										
19										
20										
21										
22										
23										
24										
25										
26										
27										
28										
29										
30										
31										
32										
33										
34										
35										
36										
37										
38										
39										
40

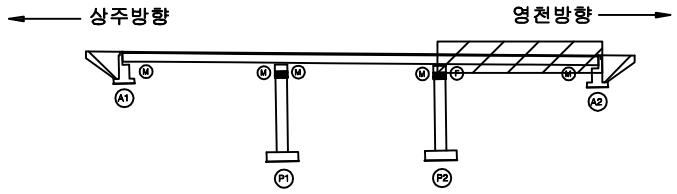
번호	구분	부재	손상내용	손상현황						비 고
				폭 (㎜)	길이 (m)	너비 (m)	물량	단위	개소	
1	19하	가로보	박리		0.2	0.3	0.06	㎡	1	
2	19하	가로보	박리		0.2	0.3	0.36	㎡	6	
3	19하	가로보	망상균열	0.2	2.0	2.0	16.00	㎡	4	
4	23하	가로보	박리		0.2	0.5	0.50	㎡	5	
5										
6										
7										
8										
9										
10										
11										
12										
13										
14										
15										
16										
17										
18										
19										
20										
21										
22										
23										
24										
25										
26										
27										
28										
29										
30										
31										
32										
33										
34										
35										
36										
37										
38										
39										
40

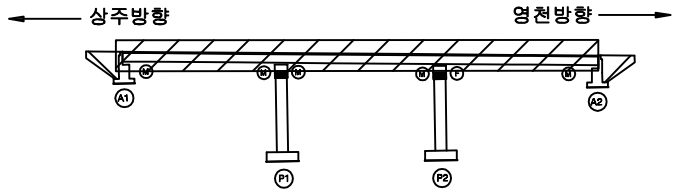
번호	구분	부재	손상내용	손상현황						비 고
				폭 (㎜)	길이 (m)	너비 (m)	물량	단위	개소	
1	19하	교대	균열(0.3㎜미만)	0.2	2.0		2.00	m	1	
2	19하	교량받침	plate 부식				1.00	EA	1	
3	23하	교대	망상균열	0.2	4.0	1.0	4.00	㎡	1	
4										
5										
6										
7										
8										
9										
10										
11										
12										
13										
14										
15										
16										
17										
18										
19										
20										
21										
22										
23										
24										
25										
26										
27										
28										
29										
30										
31										
32										
33										
34										
35										
36										
37										
38										
39										
40

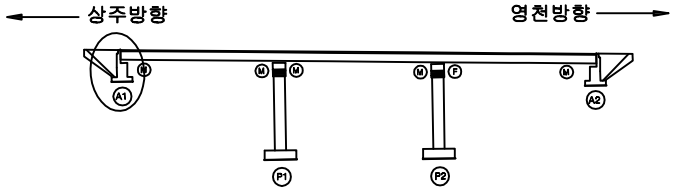
번호	구분	부재	손상내용	손상현황						비 고
				폭 (㎜)	길이 (m)	너비 (m)	물량	단위	개소	
1	19하	교대	균열(0.3㎜미만)	0.2	1.5		1.50	m	1	
2	19하	교대	균열(0.3㎜미만)	0.1	1.5		4.50	m	3	
3										
4										
5										
6										
7										
8										
9										
10										
11										
12										
13										
14										
15										
16										
17										
18										
19										
20										
21										
22										
23										
24										
25										
26										
27										
28										
29										
30										
31										
32										
33										
34										
35										
36										
37										
38										
39										
40

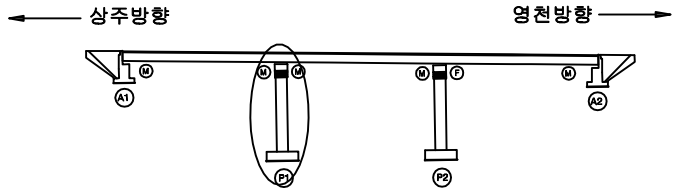
번호	구분	부재	손상내용	손상현황						비 고
				폭 (㎜)	길이 (m)	너비 (m)	물량	단위	개소	
1	21하	교각	망상균열	0.2	10.0	2.0	20.00	㎡	1	
2										
3										
4										
5										
6										
7										
8										
9										
10										
11										
12										
13										
14										
15										
16										
17										
18										
19										
20										
21										
22										
23										
24										
25										
26										
27										
28										
29										
30										
31										
32										
33										
34										
35										
36										
37										
38										
39										
40

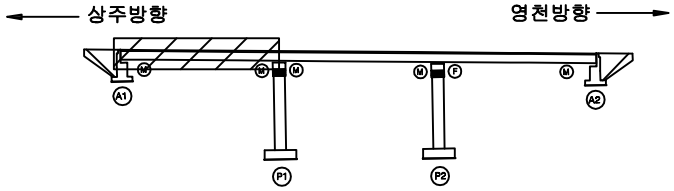
번호	구분	부재	손상내용	손상현황						비 고
				폭 (mm)	길이 (m)	너비 (m)	물량	단위	개소	
1	19하	거더	인양홀 박리박락		0.2	0.2	0.24	㎡	6	
2	23하	거더	재료분리		1.5	0.5	1.50	㎡	2	
3										
4										
5										
6										
7										
8										
9										
10										
11										
12										
13										
14										
15										
16										
17										
18										
19										
20										
21										
22										
23										
24										
25										
26										
27										
28										
29										
30										
31										
32										
33										
34										
35										
36										
37										
38										
39										
40

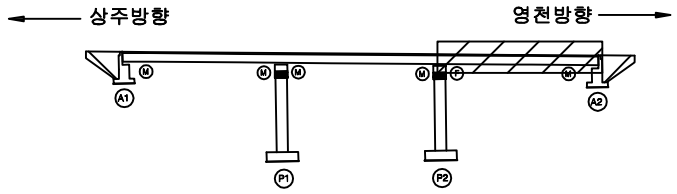
번호	구분	부재	손상내용	손상현황						비 고
				폭 (㎜)	길이 (m)	너비 (m)	물량	단위	개소	
1	19하	가로보	재료분리		1.5	0.3	0.90	㎡	2	
2	19하	가로보	박리		0.2	0.2	0.08	㎡	2	
3	23하	가로보	박리		0.2	0.2	0.16	㎡	4	
4										
5										
6										
7										
8										
9										
10										
11										
12										
13										
14										
15										
16										
17										
18										
19										
20										
21										
22										
23										
24										
25										
26										
27										
28										
29										
30										
31										
32										
33										
34										
35										
36										
37										
38										
39										
40

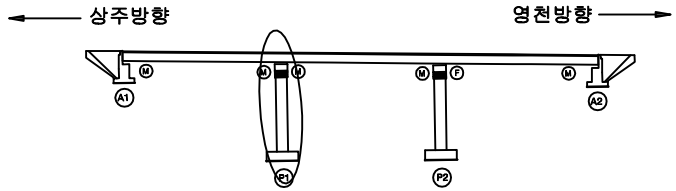
번호	구분	부재	손상내용	손상현황						비 고
				폭 (㎜)	길이 (m)	너비 (m)	물량	단위	개소	
1	19하	교각	균열(0.3㎜이상)	0.3	0.5		0.50	m	1	
2	19하	교각	균열(0.3㎜미만)	0.2	2.0		2.00	m	1	
3	21하	교각	균열(0.3㎜이상)	0.3	0.5		0.50	m	1	
4	19하	교각	망상균열	0.2	3.0	1.5	4.50	㎡	1	
5	19하	교각	망상균열	0.2	4.0	2.0	8.00	㎡	1	
6	19하	교각	균열(0.3㎜미만)	0.2	3.0		3.00	m	1	
7	21하	교각	균열(0.3㎜이상)	0.3	1.0		1.00	m	1	
8	21하	교각	망상균열	0.2	10.0	2.0	20.00	㎡	1	
9										
10										
11										
12										
13										
14										
15										
16										
17										
18										
19										
20										
21										
22										
23										
24										
25										
26										
27										
28										
29										
30										
31										
32										
33										
34										
35										
36										
37										
38										
39										
40
