CLIENT		PROJECT	TITLE	사업책임 기술자	SCALE	NONE
화성시 맑은물사업소	(주)신 라 이 앤 씨	2024년 화성시 상수도시설물 안전점검용역	마도배수지(증설) - 1지 상부슬래브	이기우	DATE	2021. 06.
					DRAWING NO.	01

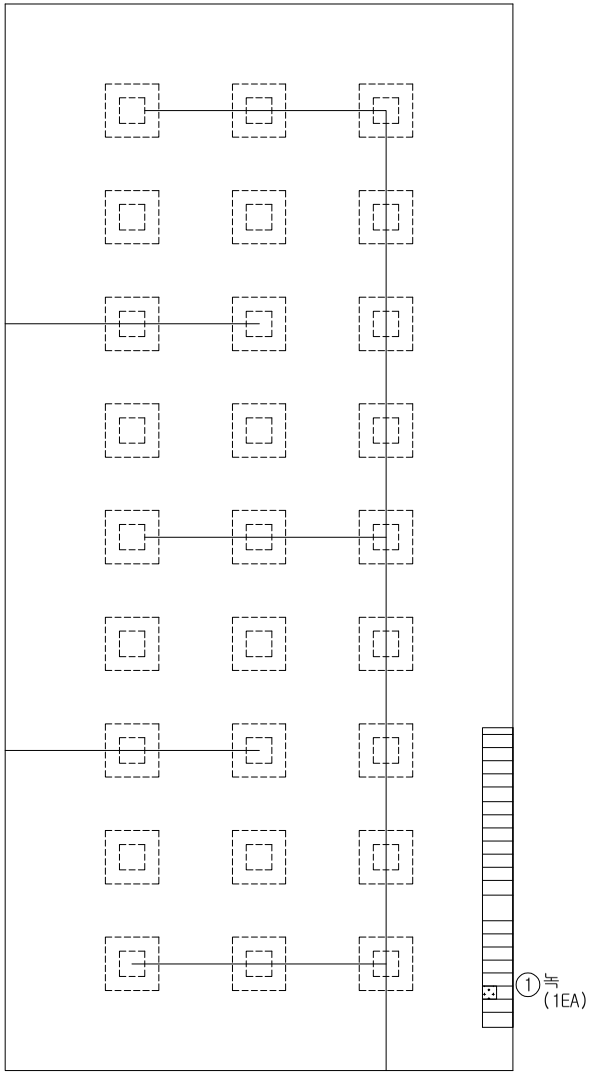
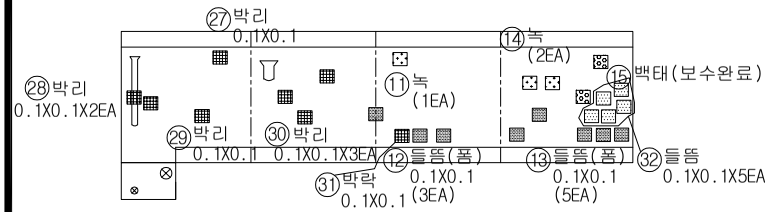
번호	내 용	손 상 규 모					비 고
		폭	길 이	개 소	물 량	단 위	
1	녹	-	-	1	1.00	EA	신규
2							
3							
4							
5							
6							
7							
8							
9							
10							
11							
12							
13							
14							
15							
16							
17							
18							
19							
20							
21							
22							
23							
24							
25

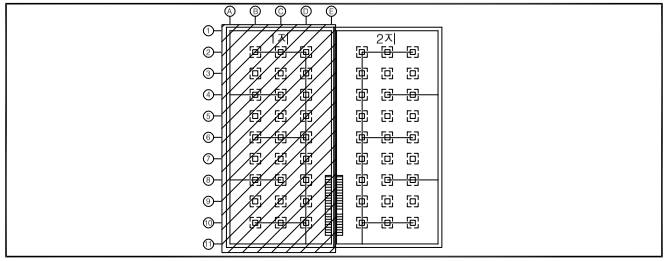
번호	내 용	손 상 규 모					비 고
		폭	길 이	개 소	물 량	단 위	
1	들뜸(폼)	0.1	0.1	5	0.05	㎡	기존
2	녹	-	-	2	2.00	EA	기존
3	녹	-	-	5	5.00	EA	기존
4	들뜸(폼)	0.1	0.1	4	0.04	㎡	기존
5	녹	-	-	1	1.00	EA	기존
6	들뜸(폼)	0.1	0.1	1	0.01	㎡	기존
7	백태	-	-	-	-	-	보수
8	녹	-	-	2	2.00	EA	기존
9	녹	-	-	1	1.00	EA	기존
10	녹	-	-	1	1.00	EA	기존
11	녹	-	-	1	1.00	EA	기존
12	들뜸(폼)	0.1	0.1	3	0.03	㎡	기존
13	들뜸(폼)	0.1	0.1	5	0.05	㎡	기존
14	녹	-	-	2	2.00	EA	기존
15	백태	-	-	-	-	-	보수
16	백태	-	-	-	-	-	보수
17	녹	-	-	1	1.00	EA	기존
18	녹	-	-	2	2.00	EA	기존
19	백태	-	-	-	-	-	보수
20	녹	-	-	3	3.00	EA	기존
21	백태	-	-	-	-	-	보수
22	박락(폼)	0.1	0.1	1	0.01	㎡	기존
23	녹	-	-	3	3.00	EA	신규
24	박리	0.1	0.1	1	0.01	㎡	신규
25	박락	0.1	0.1	1	0.01	㎡	신규

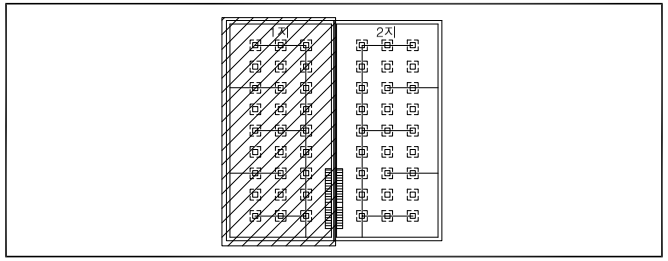
번호	내 용	손 상 규 모					비 고
		폭	길 이	개 소	물 량	단 위	
1	균열	0.2	3.2	1	3.20	m	기존
2	균열	0.2	0.6	1	0.60	m	기존
3	균열	0.2	0.9	1	0.90	m	기존
4	균열	0.1	1.2	1	1.20	m	기존
5	균열	0.2	2.7	1	2.70	m	기존
6	균열	0.2	0.8	1	0.80	m	기존
7	도장손상	1.0	0.8	1	0.80	㎡	기존
8	균열	0.1	0.7	1	0.7	m	신규
9							
10							
11							
12							
13							
14							
15							
16							
17							
18							
19							
20							
21							
22							
23							
24							
25

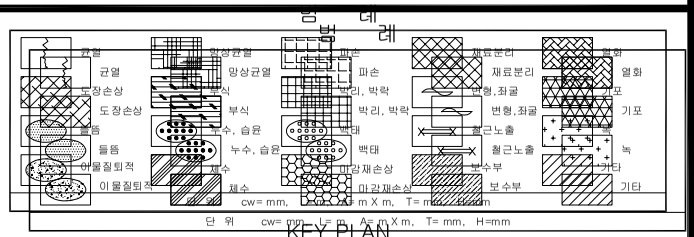
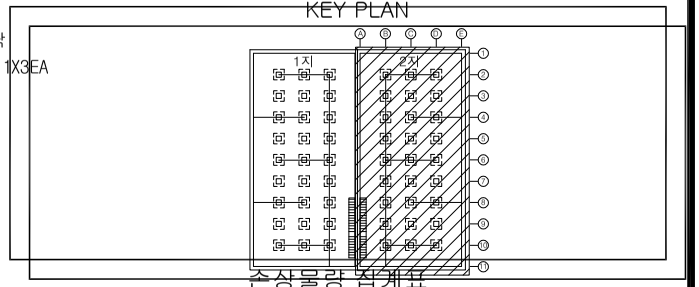
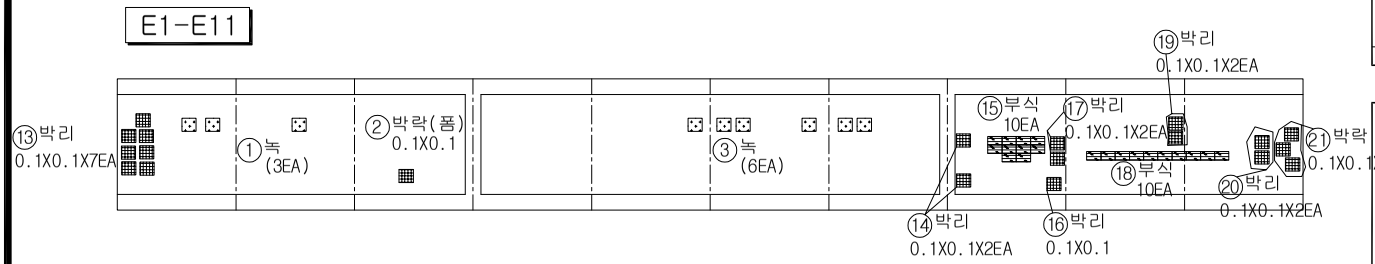
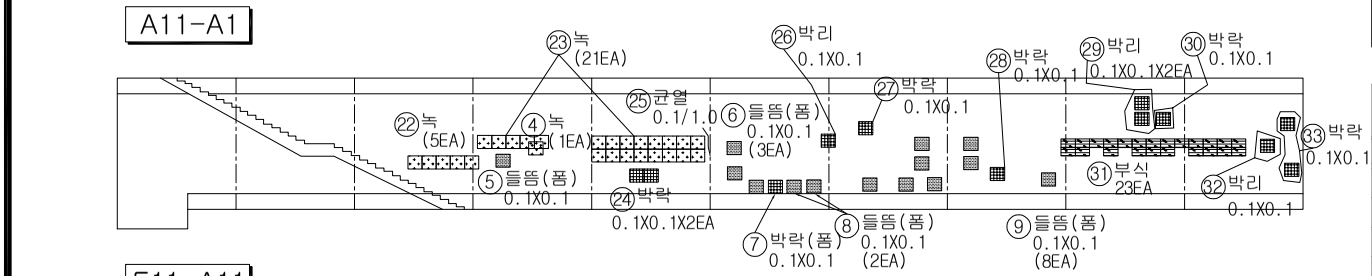
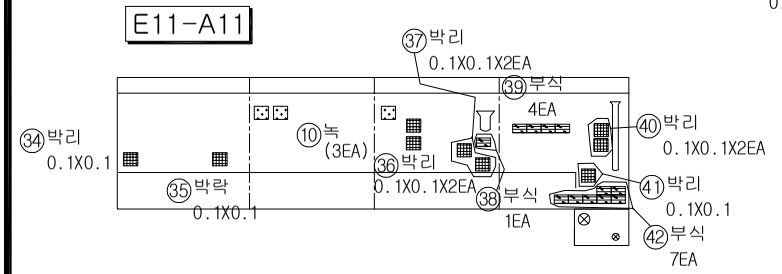
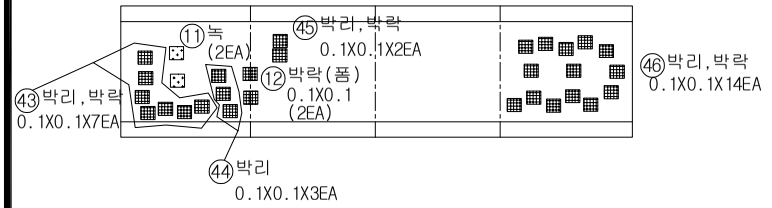
번호	내 용	폭	길 이	개 소	물 량	단 위	비 고
번호	내 용	폭	길 이	개 소	물 량	단 위	비 고
1	26 박리	0.1	0.1	1	0.01	㎡	신규
2	27 박락	0.1	0.1	1	0.01	㎡	신규
3	28 박락	0.1	0.1	1	0.01	㎡	신규
4	29 박리	0.1	0.1	2	0.02	㎡	신규
5	30 박락	0.1	0.1	1	0.01	㎡	신규
6	31 부식	-	-	23	23.0	EA	신규
7	32 박리	0.1	0.1	1	0.01	㎡	신규
8	33 박락	0.1	0.1	2	0.02	㎡	신규
9	34 박리	0.1	0.1	1	0.01	㎡	신규
10	35 박락	0.1	0.1	1	0.01	㎡	신규
11	36 박리	0.1	0.1	2	0.02	㎡	신규
12	37 박리	0.1	0.1	2	0.02	㎡	신규
13	38 부식	-	-	1	1.0	EA	신규
14	39 부식	-	-	4	4.0	EA	신규
15	40 박리	0.1	0.1	2	0.02	㎡	신규
16	41 박리	0.1	0.1	1	0.01	㎡	신규
17	42 부식	-	-	7	7.00	EA	신규
18	43 박리,박락	0.1	0.1	7	0.07	㎡	신규
19	44 박리	0.1	0.1	3	0.03	㎡	신규
20	45 박리,박락	0.1	0.1	2	0.02	㎡	신규
21	46 박리,박락	0.1	0.1	14	0.14	㎡	신규
22							
23							
24							
25

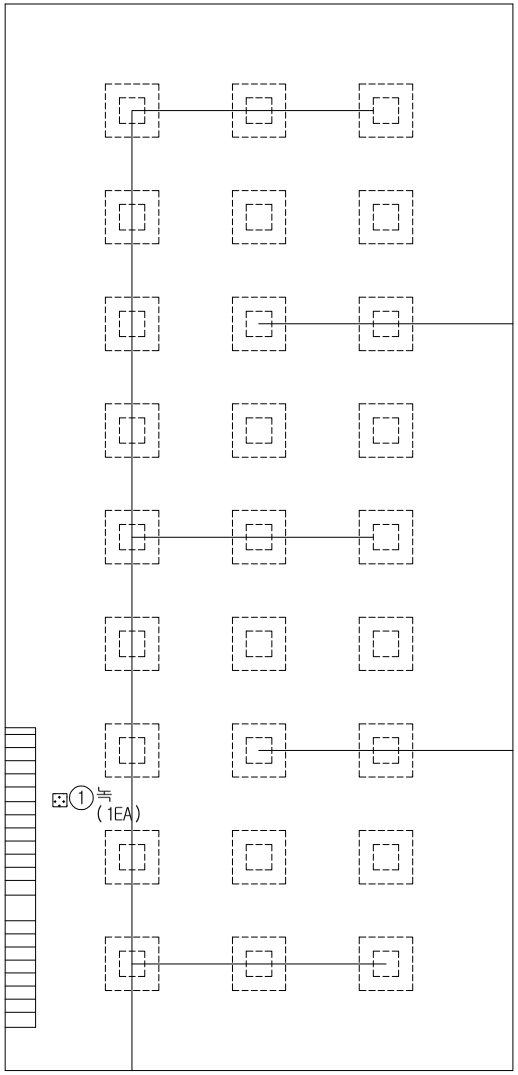
번호	내 용	손 상 규 모					비 고
		폭	길 이	개 소	물 량	단 위	
1	녹	-	-	1	1.00	EA	신규
2							
3							
4							
5							
6							
7							
8							
9							
10							
11							
12							
13							
14							
15							
16							
17							
18							
19							
20							
21							
22							
23							
24							
25

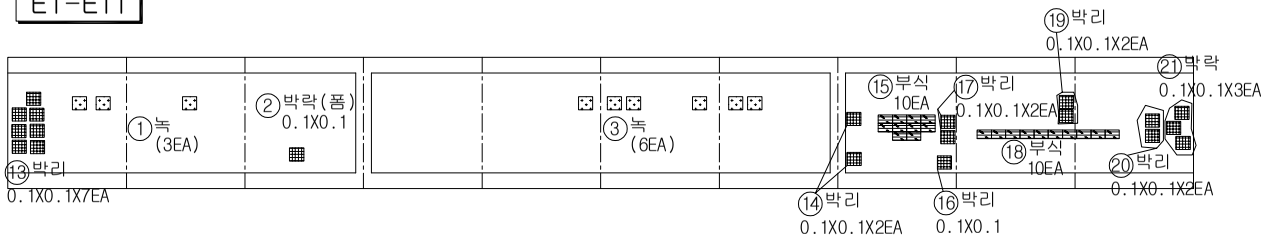
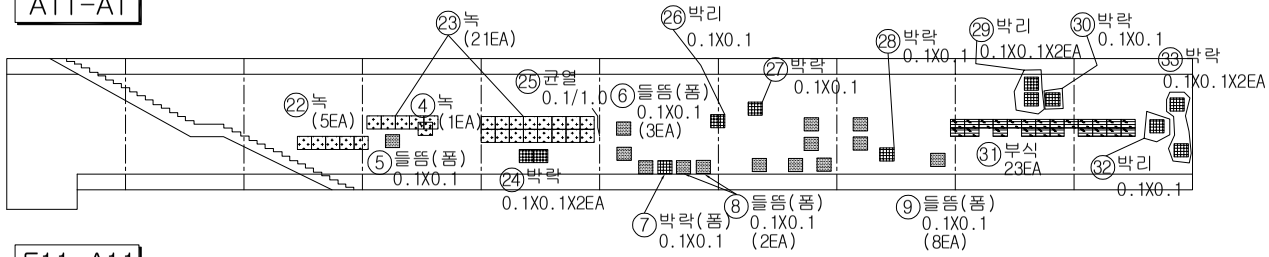
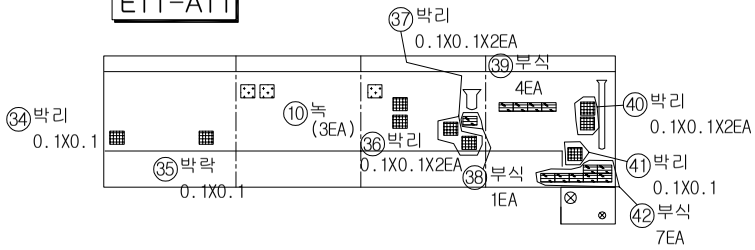
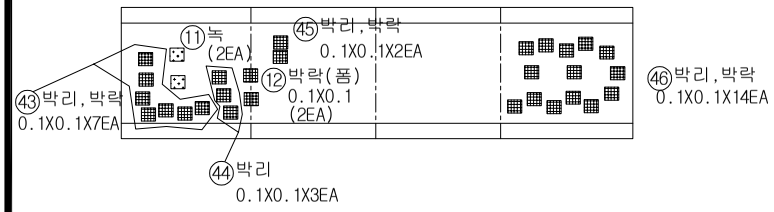
번호	내 용	손 상 규 모					비 고
		폭	길 이	개 소	물 량	단 위	
1	녹	-	-	3	3.00	EA	기존
2	박락(폼)	0.1	0.1	1	0.01	㎡	기존
3	녹	-	-	6	6.00	EA	기존
4	녹	-	-	1	1.00	EA	기존
5	들뜸(폼)	0.1	0.1	1	0.01	㎡	기존
6	들뜸(폼)	0.1	0.1	3	0.03	㎡	기존
7	박락(폼)	0.1	0.1	1	0.01	㎡	기존
8	들뜸(폼)	0.1	0.1	2	0.02	㎡	기존
9	들뜸(폼)	0.1	0.1	8	0.08	㎡	기존
10	녹	-	-	3	3.00	EA	기존
11	녹	-	-	2	2.00	EA	기존
12	박락(폼)	0.1	0.1	2	0.02	㎡	기존
13	박리	0.1	0.1	7	0.07	㎡	신규
14	박리	0.1	0.1	2	0.02	㎡	신규
15	부식	-	-	10	10.0	EA	신규
16	박리	0.1	0.1	1	0.01	㎡	신규
17	박리	0.1	0.1	2	0.02	㎡	신규
18	부식	-	-	10	10.0	EA	신규
19	박리	0.1	0.1	2	0.02	㎡	신규
20	박리	0.1	0.1	2	0.02	㎡	신규
21	박락	0.1	0.1	3	0.03	㎡	신규
22	녹	-	-	5	5.0	EA	신규
23	녹	-	-	21	21.0	EA	신규
24	박락	0.1	0.1	2	0.02	㎡	신규
25	균열	0.1	1.0	1	1.0	m	신규

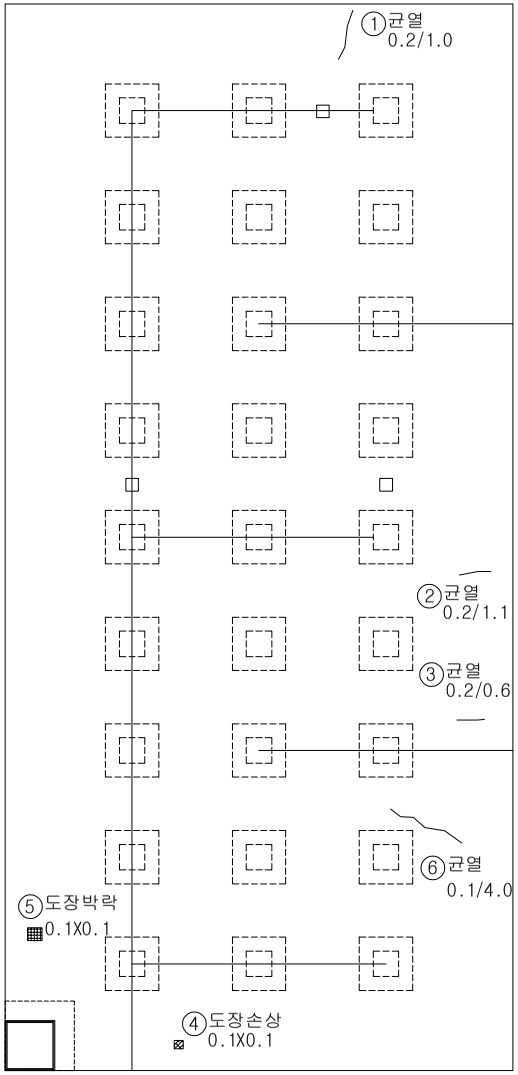
번호	내 용	손 상 규 모					비 고
		폭	길 이	개 소	물 량	단 위	
1	균열	0.2	1.0	1	1.00	m	기준
2	균열	0.2	1.1	1	1.10	m	기준
3	균열	0.2	0.6	1	0.60	m	기준
4	도장손상	0.1	0.1	1	0.01	㎡	기준
5	도장박락	0.1	0.1	1	0.01	㎡	신규
6	균열	0.1	4.0	1	4.0	m	신규
7							
8							
9							
10							
11							
12							
13							
14							
15							
16							
17							
18							
19							
20							
21							
22							
23							
24							
25

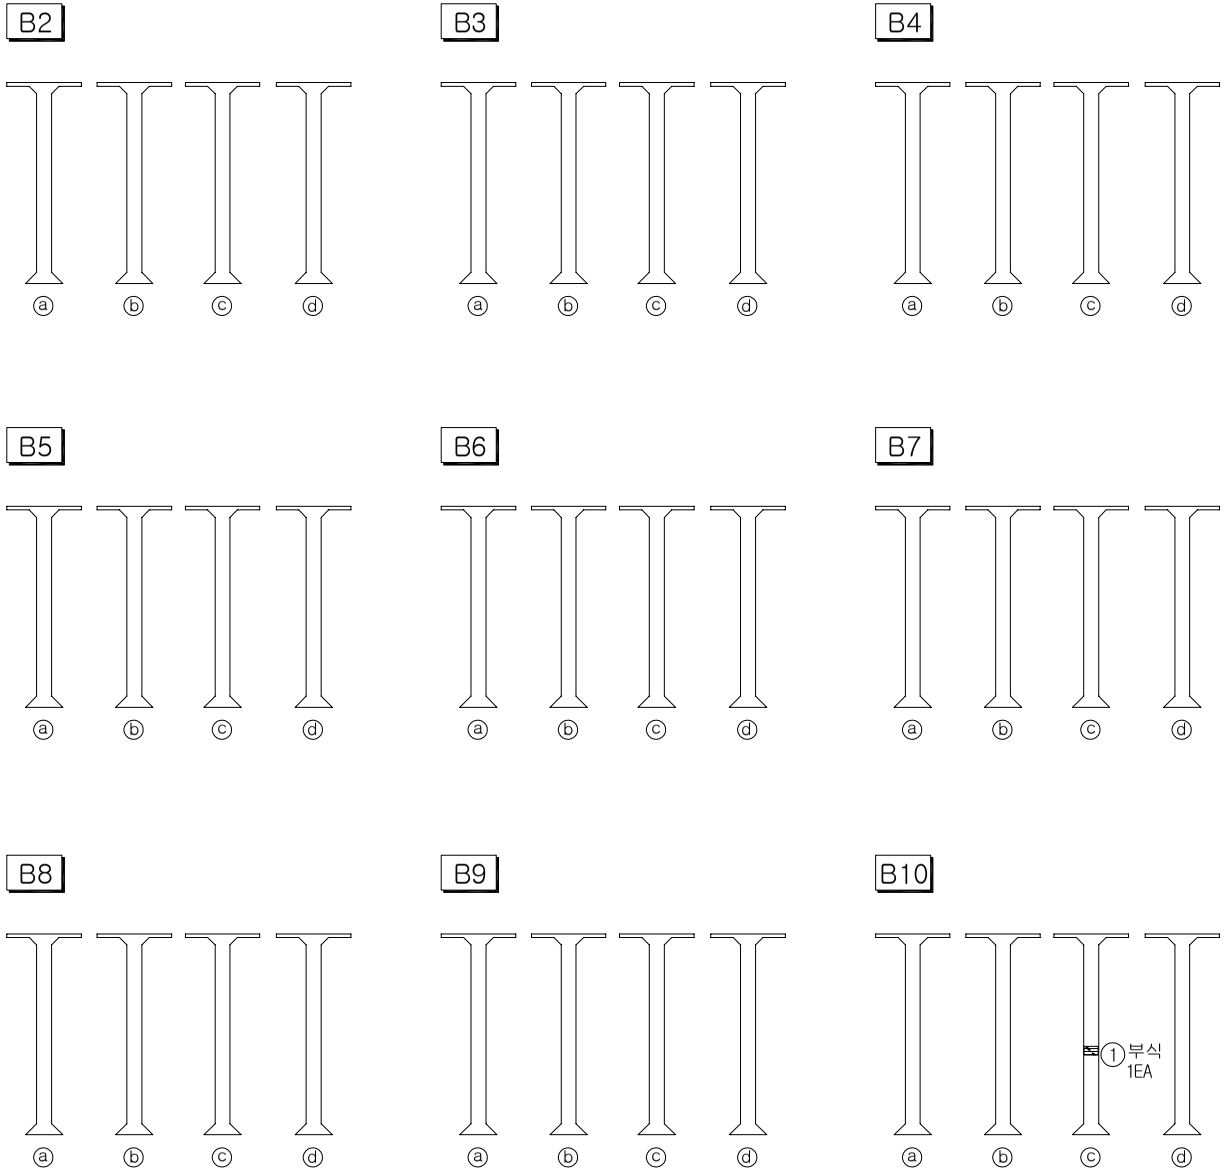
번호	내 용	손 상 규 모					비 고
		폭	길 이	개 소	물 량	단 위	
1	부식	-	-	1	1.0	EA	신규
2							
3							
4							
5							
6							
7							
8							
9							
10							
11							
12							
13							
14							
15							
16							
17							
18							
19							
20							
21							
22							
23							
24							
25

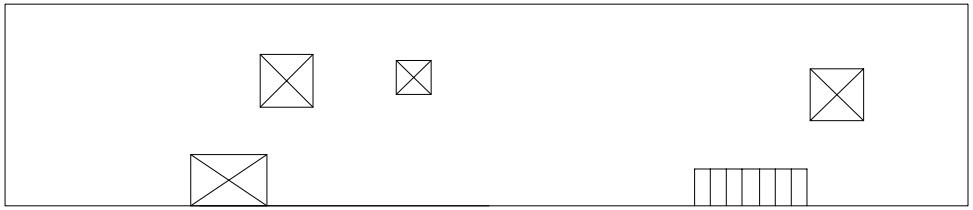
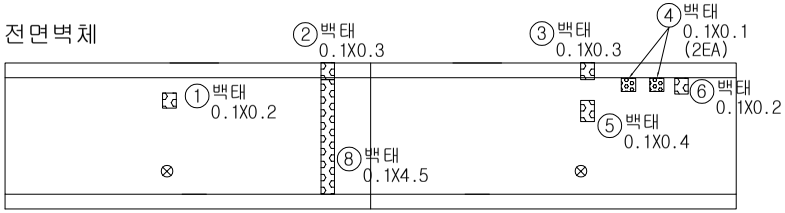
번호	내 용	손 상 규 모					비 고
		폭	길 이	개 소	물 량	단 위	
1	백태	0.1	0.2	1	0.02	㎡	기존
2	백태	0.1	0.3	1	0.03	㎡	기존
3	백태	0.1	0.3	1	0.03	㎡	기존
4	백태	0.1	0.1	2	0.02	㎡	기존
5	백태	0.1	0.4	1	0.04	㎡	기존
6	백태	0.1	0.2	1	0.02	㎡	기존
7	균열	0.1	0.6	1	0.60	m	기존
8	백태	0.1	4.5	1	0.45	㎡	신규
9							
10							
11							
12							
13							
14							
15							
16							
17							
18							
19							
20							
21							
22							
23							
24							
25

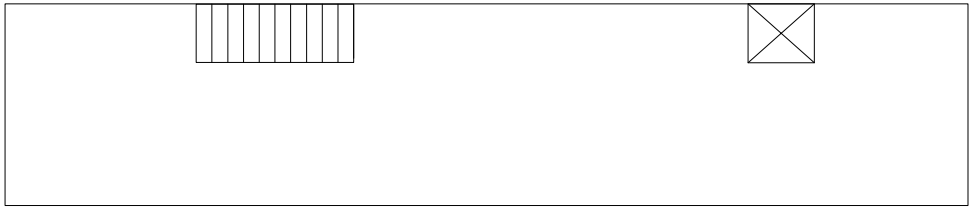
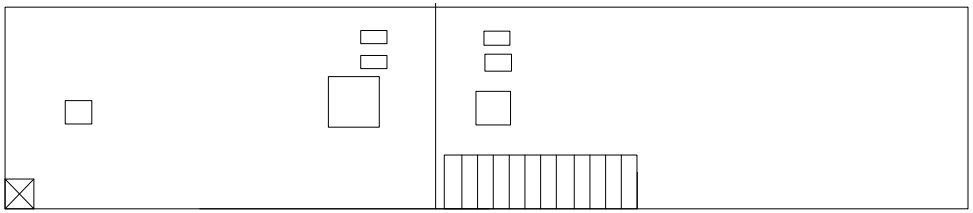
번호	내 용	손 상 규 모					비 고
		폭	길 이	개 소	물 량	단 위	
1	누수흔적	0.4	0.8	1	0.32	㎡	기존
2	누수흔적	0.2	0.2	1	0.04	㎡	기존
3	누수흔적	1.0	0.6	1	0.60	㎡	기존
4	누수흔적	0.3	1.8	1	0.54	㎡	기존
5	누수흔적	0.2	0.6	1	0.12	㎡	신규
6							
7							
8							
9							
10							
11							
12							
13							
14							
15							
16							
17							
18							
19							
20							
21							
22							
23							
24							
25

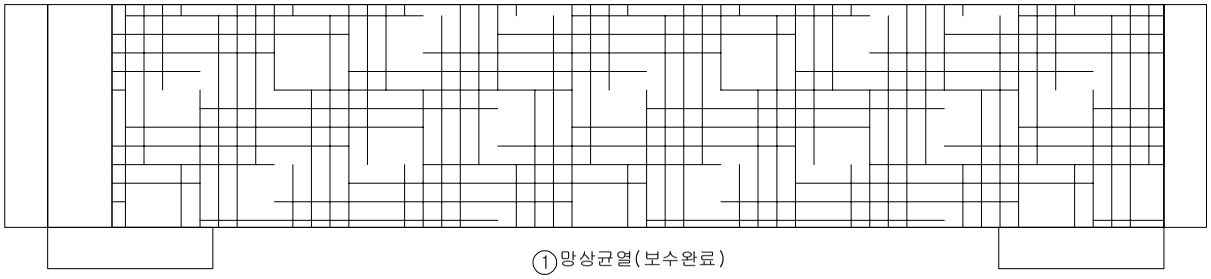
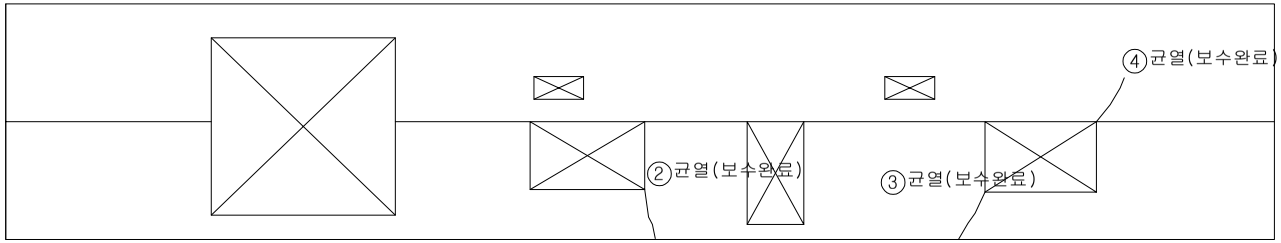
번호	내 용	손 상 규 모					비 고
		폭	길 이	개 소	물 량	단 위	
1	망상균열(모르타르)	-	-	-	-	-	보수
2	균열	-	-	-	-	-	보수
3	균열	-	-	-	-	-	보수
4	균열	-	-	-	-	-	보수
5							
6							
7							
8							
9							
10							
11							
12							
13							
14							
15							
16							
17							
18							
19							
20							
21							
22							
23							
24							
25

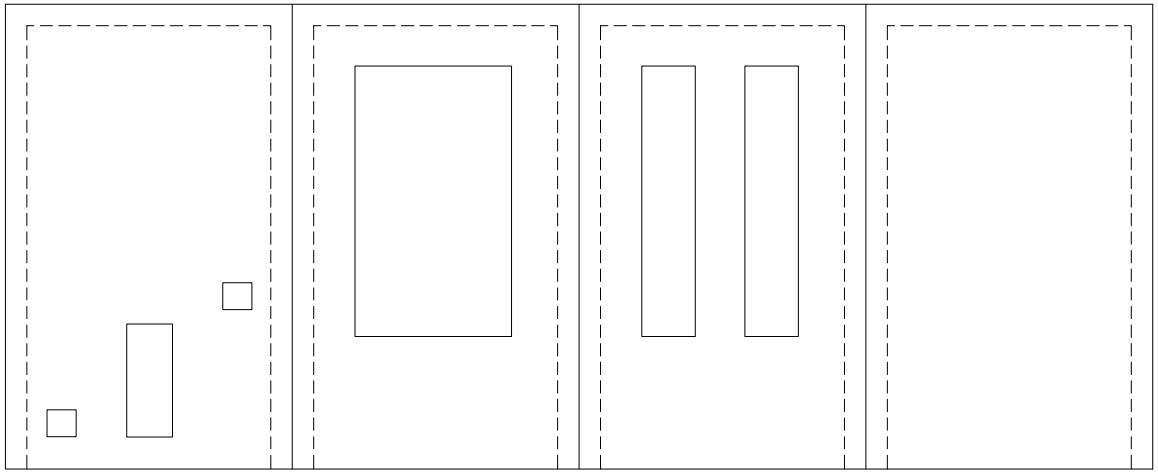
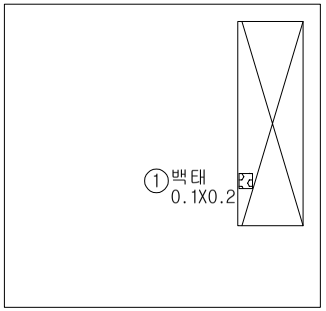
번호	내 용	손 상 규 모					비 고
		폭	길 이	개 소	물 량	단 위	
1	백태	0.1	0.2	1	0.02	㎡	신규
2							
3							
4							
5							
6							
7							
8							
9							
10							
11							
12							
13							
14							
15							
16							
17							
18							
19							
20							
21							
22							
23							
24							
25
