1 단계 : 부재(부위)별 손상상태 평가표

개별부재 상태평가표 : 2단계 평가표

복합부재 상태평가표 : 3단계 평가표

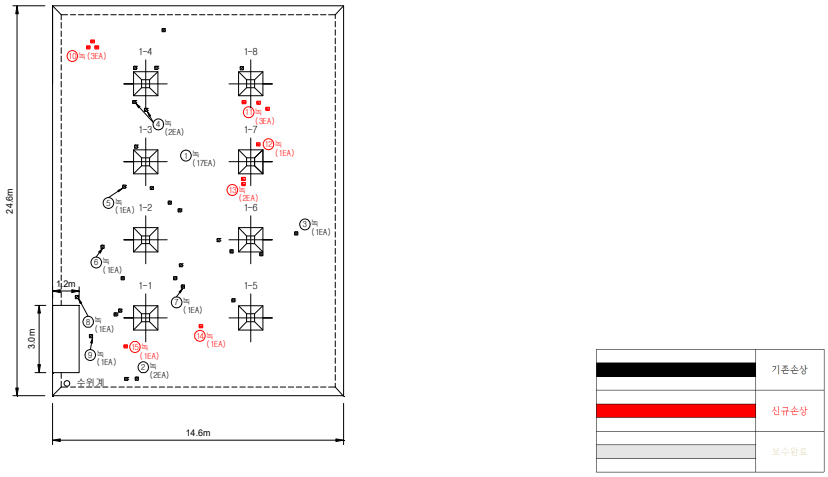
부위 / 개별부재	복합부재	개별시설	표 번 호
상부슬래브	배수지 1지	배수지	No.1- 1

번호	손상(결함)종류	손상(결함)내용	단위	손상물량(면적율)	평가 등급
1	녹	-	ea	38.00	-
2					
3					
4					
5					
6					
7					
8					
9

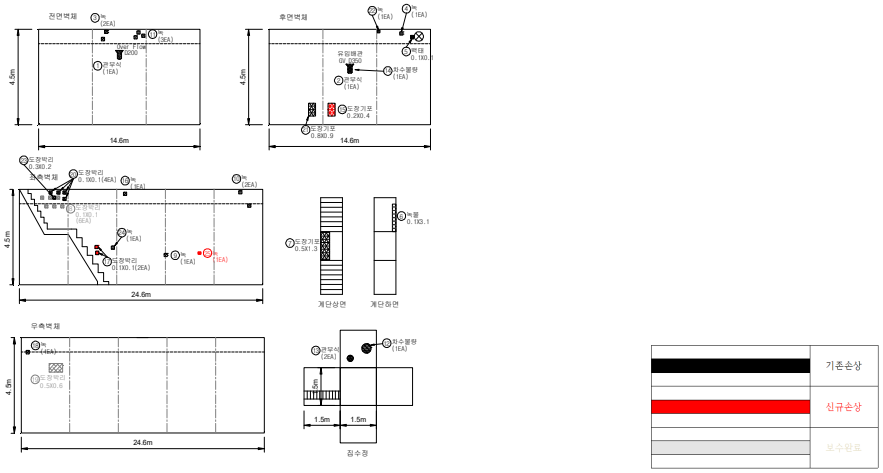
부위 / 개별부재	복합부재	개별시설	표 번 호
벽체	배수지 1지	배수지	No.1- 2

번호	손상(결함)종류	손상(결함)내용	단위	손상물량(면적율)	평가등급
1	녹	-	ea	14	-
2	녹물	-	㎡	0.31	-
3	도장기포	-	㎡	1.45	-
4	도장박리	-	㎡	0.12	-
5	백태	면적률이 5% 미만	㎡	0.01	b
6	탄산화 측정깊이	탄산화 잔여깊이 : 48.0mm	-	-	a
7					
8					
9

개별부재명	벽체		개별부재규모	A = 352.8㎡		표번호
복합부재명	배수지 1지		개별시설물명	배수지		2-2
근거(1단계)표번호	1-2					
평가항목	평가기준	평가유형	평가결과	평가점수 (M)	영향계수 (F)	평가지수 (Ec1 = M × F)
백태	세부지침 참조	일반손상	b	4.0	1.1	4.4
탄산화 잔여깊이	세부지침 참조	국부결함	a	5.0	1.0	5.0
평가의견						
상태평가결과	1. 개별부재 상태평가지수(Ec2) = 상태평가지수(Ec1) 중 최소값 =					**4.4**
	2. 개별부재(벽체)의 상태평가결과 =					**b**

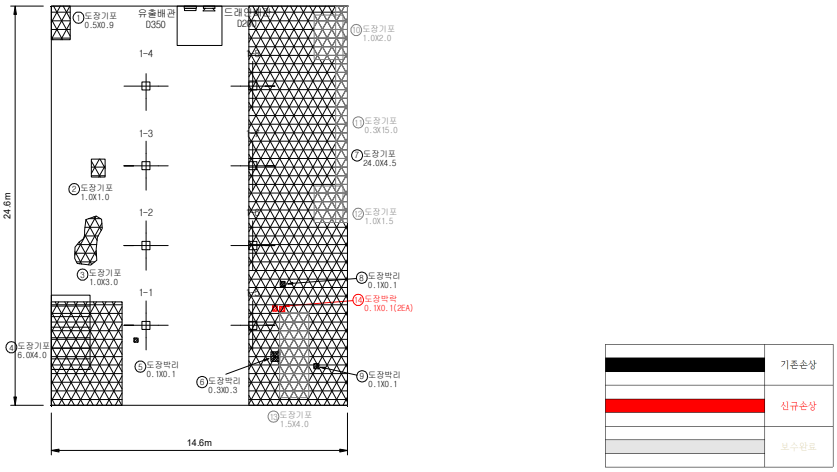
부위 / 개별부재	복합부재	개별시설	표 번 호
하부슬래브	배수지 1지	배수지	No.1- 3

번호	손상(결함)종류	손상(결함)내용	단위	손상물량(면적율)	평가등급
1	도장기포	-	㎡	136.45	-
2	도장박리	-	㎡	0.13	-
3					
4					
5					
6					
7					
8					
9

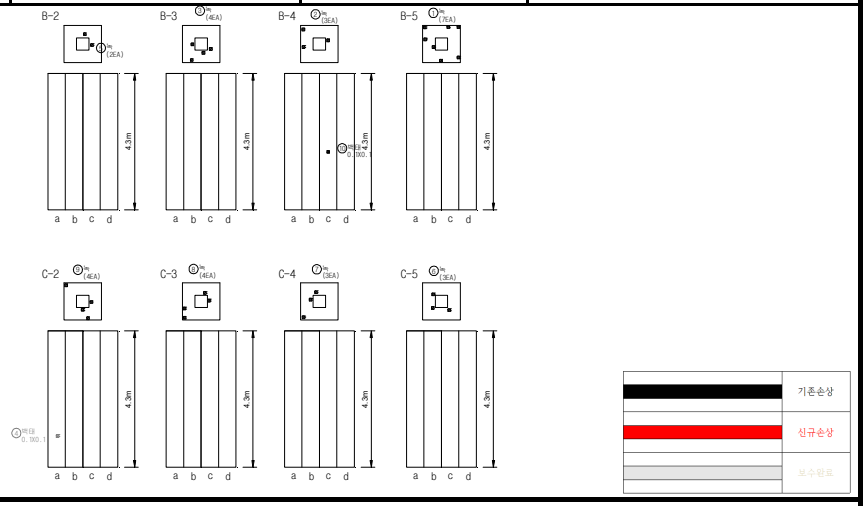
부위 / 개별부재	복합부재	개별시설	표 번 호
기둥	배수지 1지	배수지	No.1- 4

번호	손상(결함)종류	손상(결함)내용	단위	손상물량(면적율)	평가 등급
1	녹	-	ea	30.00	-
2	백태	면적률이 5% 미만	㎡	0.01	b
3					
4					
5					
6					
7					
8					
9

개별부재명	기둥		개별부재규모	A = 57.6㎡		표번호
복합부재명	배수지 1지		개별시설물명	배수지		2-4
근거(1단계)표번호	1-4					
평가항목	평가기준	평가유형	평가결과	평가점수 (M)	영향계수 (F)	평가지수 (Ec1 = M × F)
백태	세부지침 참조	일반손상	b	4.0	1.1	4.4
평가의견						
상태평가결과	1. 개별부재 상태평가지수(Ec2) = 상태평가지수(Ec1) 중 최소값 =					**4.4**
	2. 개별부재(기둥)의 상태평가결과 =					**b**

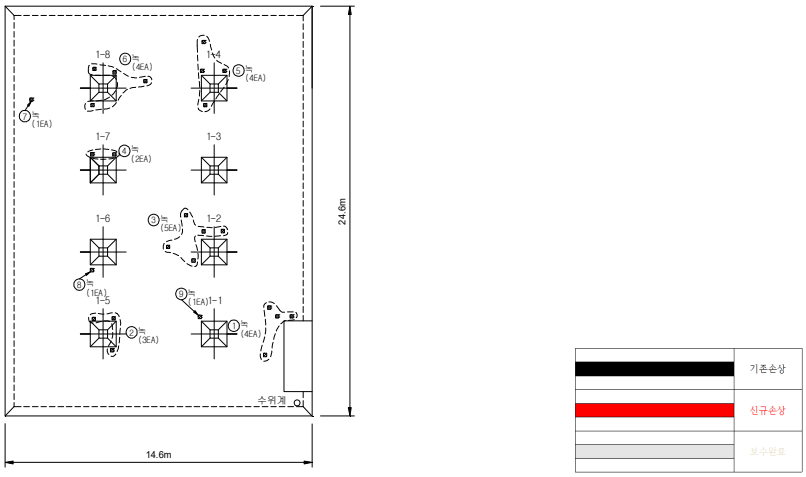
부위 / 개별부재	복합부재	개별시설	표 번 호
상부슬래브	배수지 2지	배수지	No.1- 5

번호	손상(결함)종류	손상(결함)내용	단위	손상물량(면적율)	평가 등급
1	녹	-	ea	26.00	-
2					
3					
4					
5					
6					
7					
8					
9

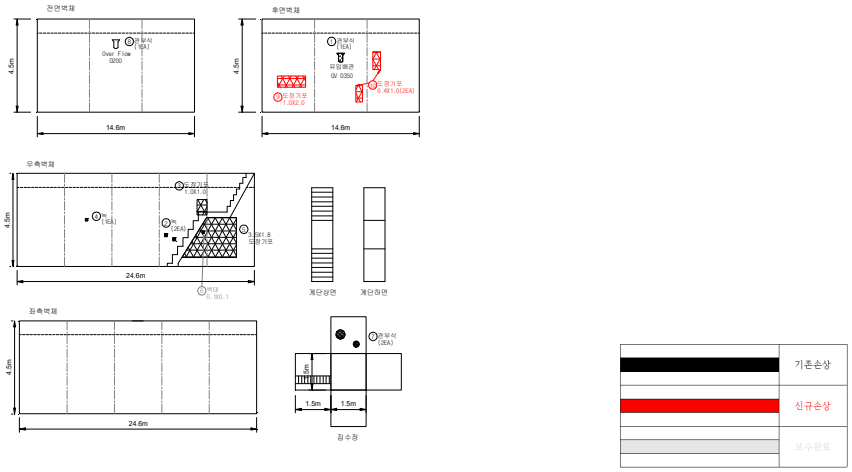
부위 / 개별부재	복합부재	개별시설	표 번 호
벽체	배수지 2지	배수지	No.1- 6

번호	손상(결함)종류	손상(결함)내용	단위	손상물량(면적율)	평가등급
1	녹	-	ea	3.00	-
2	도장기포	-	㎡	10.10	-
3	탄산화 측정깊이	탄산화 잔여깊이 : 104.0mm	-	-	a
4					
5					
6					
7					
8					
9

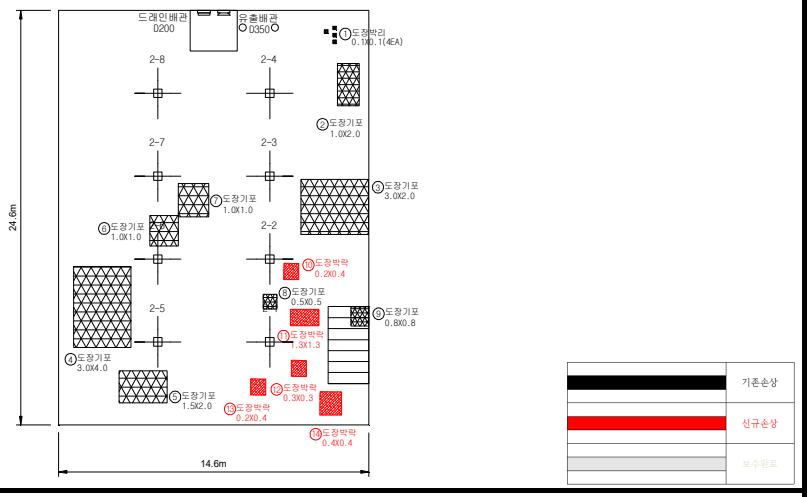
부위 / 개별부재	복합부재	개별시설	표 번 호
하부슬래브	배수지 2지	배수지	No.1- 7

번호	손상(결함)종류	손상(결함)내용	단위	손상물량(면적율)	평가등급
1	도장기포	-	㎡	27.99	-
2	도장박리	-	㎡	0.04	-
3					
4					
5					
6					
7					
8					
9

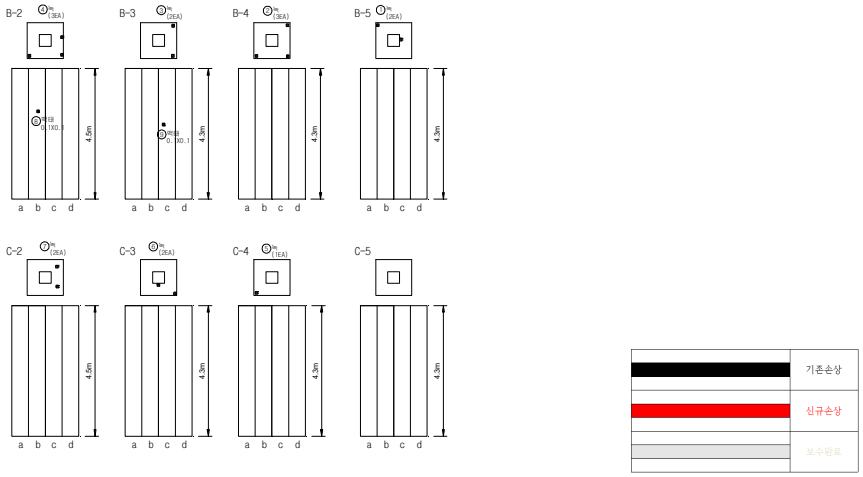
부위 / 개별부재	복합부재	개별시설	표 번 호
기둥	배수지 2지	배수지	No.1- 8

번호	손상(결함)종류	손상(결함)내용	단위	손상물량(면적율)	평가 등급
1	녹	-	ea	15.00	-
2	백태	면적률이 5% 미만	㎡	0.02	b
3					
4					
5					
6					
7					
8					
9

개별부재명	기둥		개별부재규모	A = 57.6㎡		표번호
복합부재명	배수지 2지		개별시설물명	배수지		2-8
근거(1단계)표번호	1-8					
평가항목	평가기준	평가유형	평가결과	평가점수 (M)	영향계수 (F)	평가지수 (Ec1 = M × F)
백태	세부지침 참조	일반손상	b	4.0	1.1	4.4
평가의견						
상태평가결과	1. 개별부재 상태평가지수(Ec2) = 상태평가지수(Ec1) 중 최소값 =					**4.4**
	2. 개별부재(기둥)의 상태평가결과 =					**b**

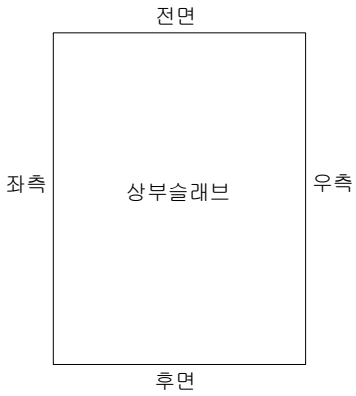
부위 / 개별부재	복합부재	개별시설	표 번 호
상부슬래브	계단실 내부	배수지	No.1- 9

번호	손상(결함)종류	손상(결함)내용	단위	손상물량(면적율)	평가 등급
1	상태양호	-	-	-	a
2					
3					
4					
5					
6					
7					
8					
9

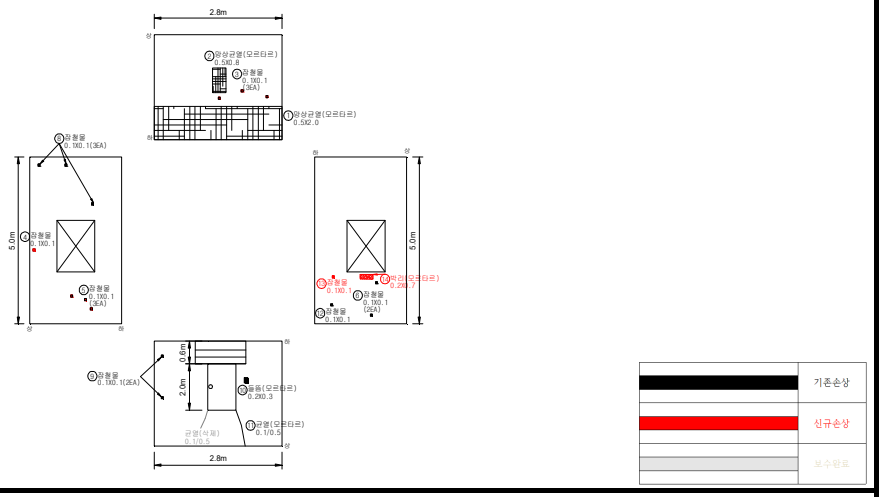
부위 / 개별부재	복합부재	개별시설	표 번 호
벽체	계단실 내부	배수지	No.1- 10

번호	손상(결함)종류	손상(결함)내용	단위	손상물량(면적율)	평가등급
1	균열(모르타르)	폭 0.1mm 이상 0.2mm 미만	m	0.50	a
2	들뜸(모르타르)	-	㎡	0.06	-
3	망상균열(모르타르)	-	㎡	1.40	-
4	몰탈박리	-	㎡	0.14	-
5					
6					
7					
8					
9

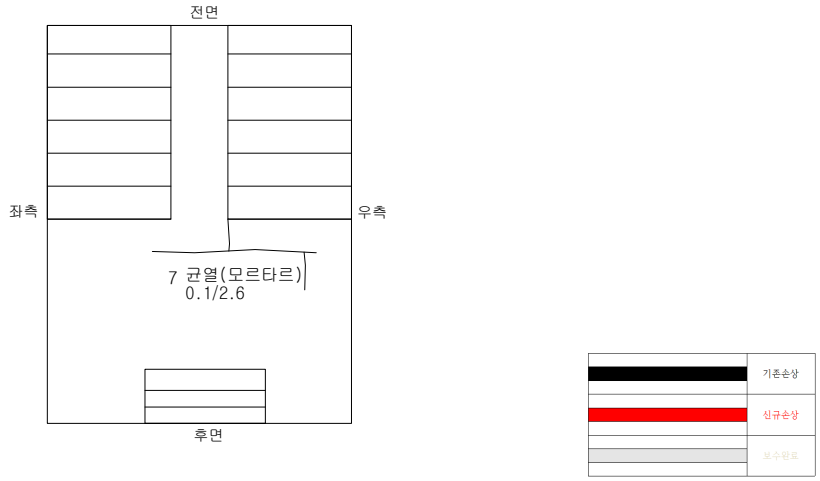
부위 / 개별부재	복합부재	개별시설	표 번 호
하부슬래브	계단실 내부	배수지	No.1- 11

번호	손상(결함)종류	손상(결함)내용	단위	손상물량(면적율)	평가 등급
1	균열(모르타르)	-	m	2.60	-
2					
3					
4					
5					
6					
7					
8					
9

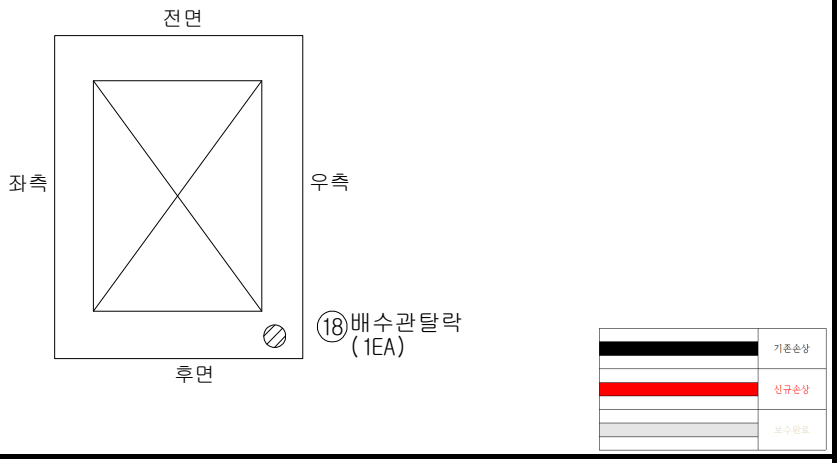
부위 / 개별부재	복합부재	개별시설	표 번 호
상부슬래브	계단실 외부	배수지	No.1- 12

번호	손상(결함)종류	손상(결함)내용	단위	손상물량(면적율)	평가 등급
1	배수관탈락	-	ea	1.00	-
2					
3					
4					
5					
6					
7					
8					
9

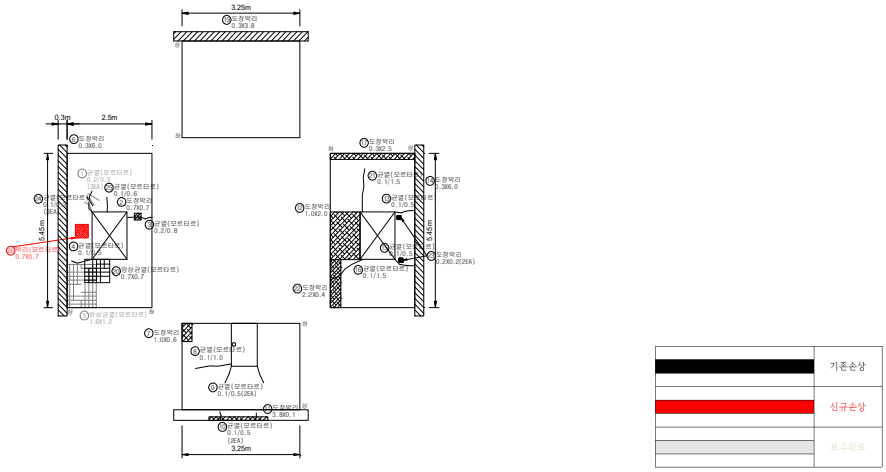
부위 / 개별부재	복합부재	개별시설	표 번 호
벽체	계단실 외부	배수지	No.1- 13

번호	손상(결함)종류	손상(결함)내용	단위	손상물량(면적율)	평가등급
1	균열(모르타르)	-	m	9.80	-
2	도장박리	-	㎡	9.92	-
3	망상균열(모르타르)	-	㎡	2.65	-
4	몰탈박리	-	㎡	0.49	-
5	배수관 길이부족	-	ea	1	-
6					
7					
8					
9

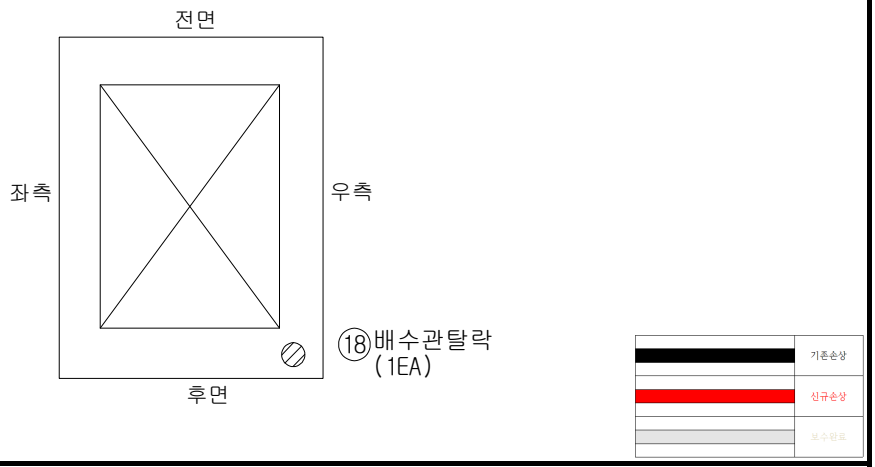
부위 / 개별부재	복합부재	개별시설	표 번 호
상부슬래브	1지 유입밸브실	밸브실	No.1- 14

번호	손상(결함)종류	손상(결함)내용	단위	손상물량(면적율)	평가 등급
1	철근노출	면적률이 1.0% 미만	㎡	0.25	b
2					
3					
4					
5					
6					
7					
8					
9

개별부재명	상부슬래브		개별부재규모	A = 1㎡		표번호
복합부재명	1지 유입밸브실		개별시설물명	밸브실		2-14
근거(1단계)표번호	1-14					
평가항목	평가기준	평가유형	평가결과	평가점수 (M)	영향계수 (F)	평가지수 (Ec1 = M × F)
철근노출	세부지침 참조	일반손상	b	4.0	1.1	4.4
평가의견	- 파손은 보수방안을 고려하여 30㎜로 명기하였으나, 실측 깊이는 30㎜미만으로 조사되어 "c"로 적용함. - 철근노출은 면적율이 5%이상으로 "e"로 평가되었으나, 피복두께 부족 및 철근의 부식으로 인한 노출이 아닌 스핀들 설치를 위한 천공 시 발생한 손상이므로 중대한결함은 아닌것으로 판단됨.					
상태평가결과	1. 개별부재 상태평가지수(Ec2) = 상태평가지수(Ec1) 중 최소값 =					**4.4**
	2. 개별부재(상부슬래브)의 상태평가결과 =					**b**

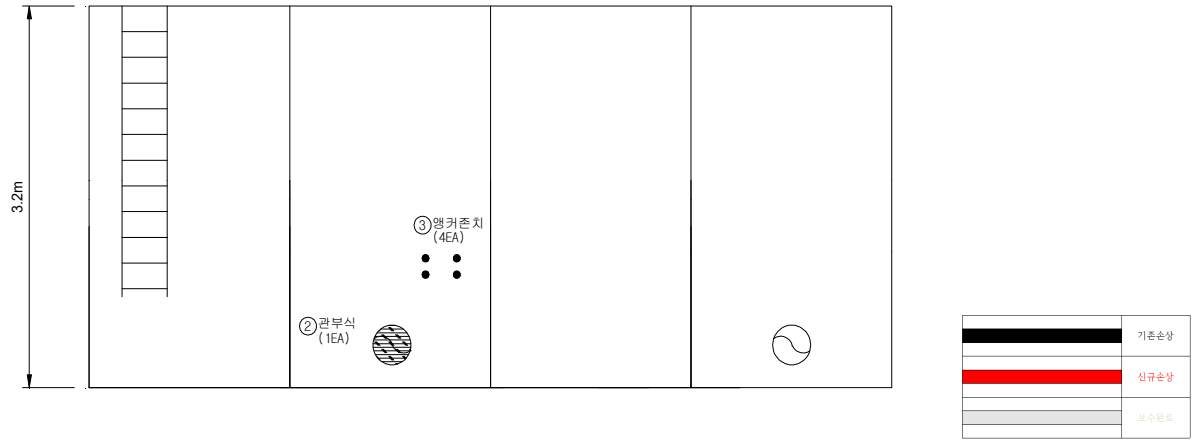
부위 / 개별부재	복합부재	개별시설	표 번 호
벽체	1지 유입밸브실	밸브실	No.1- 15

번호	손상(결함)종류	손상(결함)내용	단위	손상물량(면적율)	평가등급
1	앵커존치	-	ea	4.00	-
2	탄산화 측정깊이	탄산화 잔여깊이 : 68.0mm	-	-	a
3					
4					
5					
6					
7					
8					
9

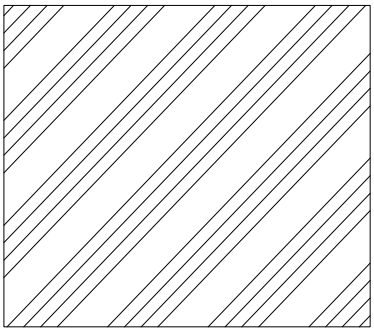
부위 / 개별부재	복합부재	개별시설	표 번 호
하부슬래브	1지 유입밸브실	밸브실	No.1- 16

④체수
1.0X1.0
(H=100)

번호	손상(결함)종류	손상(결함)내용	단위	손상물량(면적율)	평가 등급
1	체수	-	㎡	1.00	-
2					
3					
4					
5					
6					
7					
8					
9

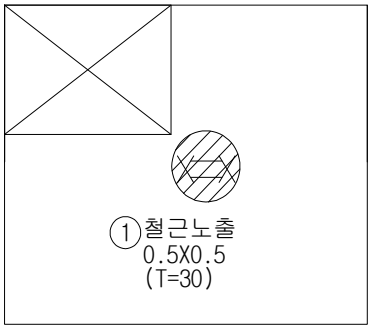
부위 / 개별부재	복합부재	개별시설	표 번 호
상부슬래브	2지 유입밸브실	밸브실	No.1- 17

번호	손상(결함)종류	손상(결함)내용	단위	손상물량(면적율)	평가 등급
1	철근노출	면적률이 1.0% 미만	㎡	0.09	b
2	누수흔적	-	㎡	0.01	-
3					
4					
5					
6					
7					
8					
9

개별부재명	상부슬래브		개별부재규모	A = 1㎡		표번호
복합부재명	2지 유입밸브실		개별시설물명	밸브실		2-17
근거(1단계)표번호	1-17					
평가항목	평가기준	평가유형	평가결과	평가점수 (M)	영향계수 (F)	평가지수 (Ec1 = M × F)
철근노출	세부지침 참조	일반손상	b	4.0	1.1	4.4
평가의견						
상태평가결과	1. 개별부재 상태평가지수(Ec2) = 상태평가지수(Ec1) 중 최소값 =					**4.4**
	2. 개별부재(상부슬래브)의 상태평가결과 =					**b**

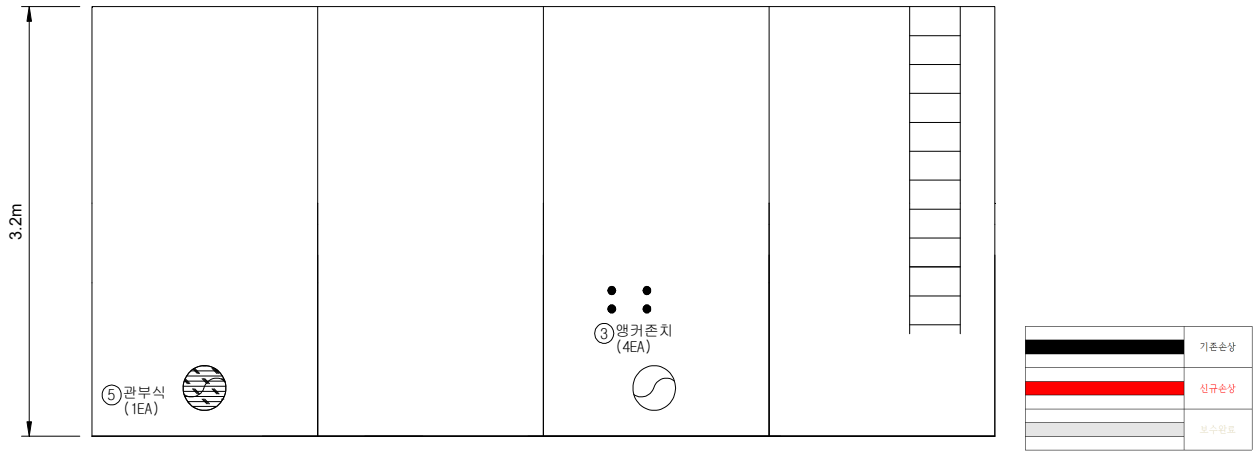
부위 / 개별부재	복합부재	개별시설	표 번 호
벽체	2지 유입밸브실	밸브실	No.1- 18

번호	손상(결함)종류	손상(결함)내용	단위	손상물량(면적율)	평가등급
1	앵커존치	-	ea	4.00	-
2	탄산화 측정깊이	탄산화 잔여깊이 : 73.0mm	-	-	a
3					
4					
5					
6					
7					
8					
9

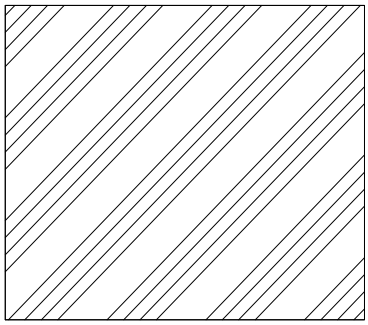
부위 / 개별부재	복합부재	개별시설	표 번 호
하부슬래브	2지 유입밸브실	밸브실	No.1- 19

④ 체수
1.0X1.0
(H=0.3m)

번호	손상(결함)종류	손상(결함)내용	단위	손상물량(면적율)	평가 등급
1	체수	-	㎡	1.00	-
2					
3					
4					
5					
6					
7					
8					
9

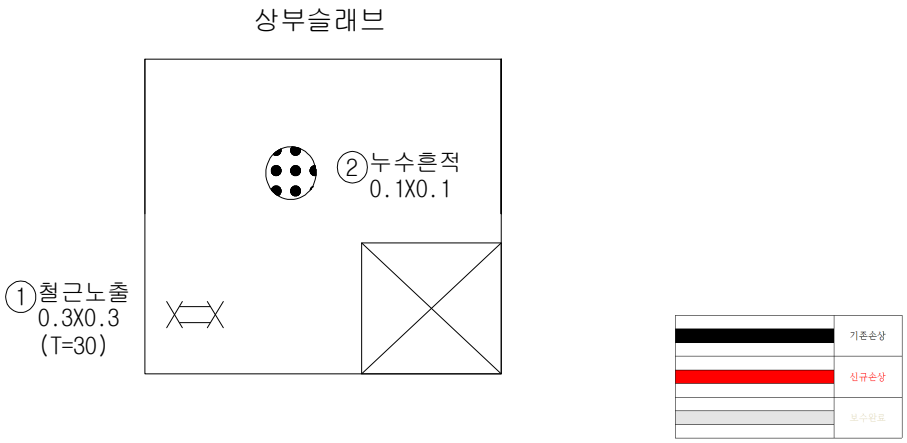
부위 / 개별부재	복합부재	개별시설	표 번 호
상부슬래브	1지 유출밸브실	밸브실	No.1- 20

번호	손상(결함)종류	손상(결함)내용	단위	손상물량(면적율)	평가 등급
1	누수흔적	-	㎡	0.02	-
2					
3					
4					
5					
6					
7					
8					
9

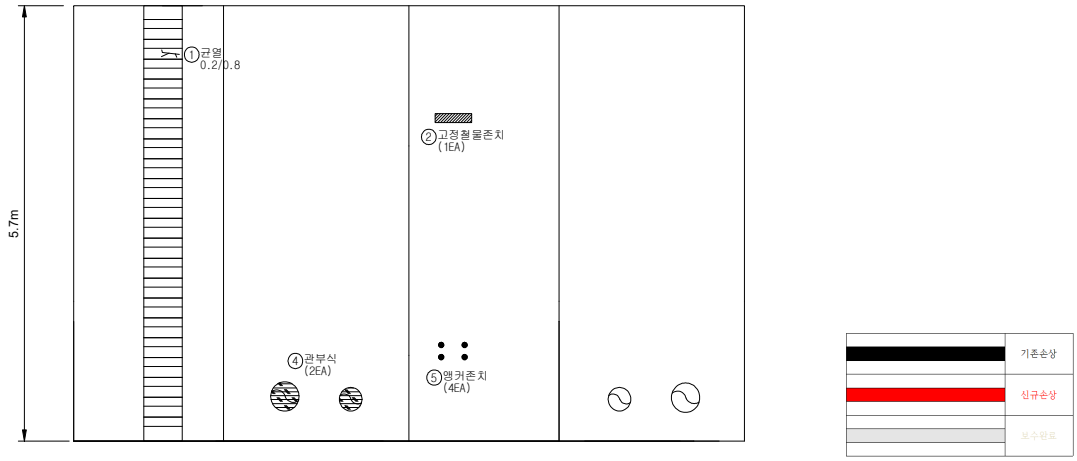
부위 / 개별부재	복합부재	개별시설	표 번 호
벽체	1지 유출밸브실	밸브실	No.1- 21

번호	손상(결함)종류	손상(결함)내용	단위	손상물량(면적율)	평가 등급
1	앵커존치	-	ea	4.00	-
2	고정철물존치	-	ea	1	-
3	균열	폭 0.1mm 이상 0.2mm 미만	m	0.16	a
4					
5					
6					
7					
8					
9

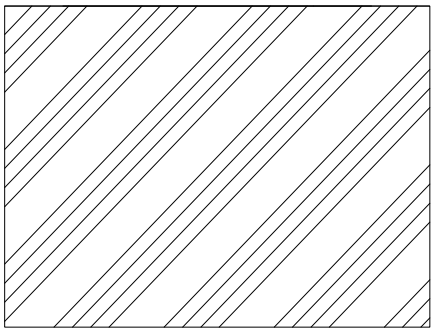
부위 / 개별부재	복합부재	개별시설	표 번 호
하부슬래브	1지 유출밸브실	밸브실	No.1- 22

⑥체수
2.0X1.5
(H=100)

번호	손상(결함)종류	손상(결함)내용	단위	손상물량(면적율)	평가 등급
1	체수	-	㎡	3.00	-
2					
3					
4					
5					
6					
7					
8					
9

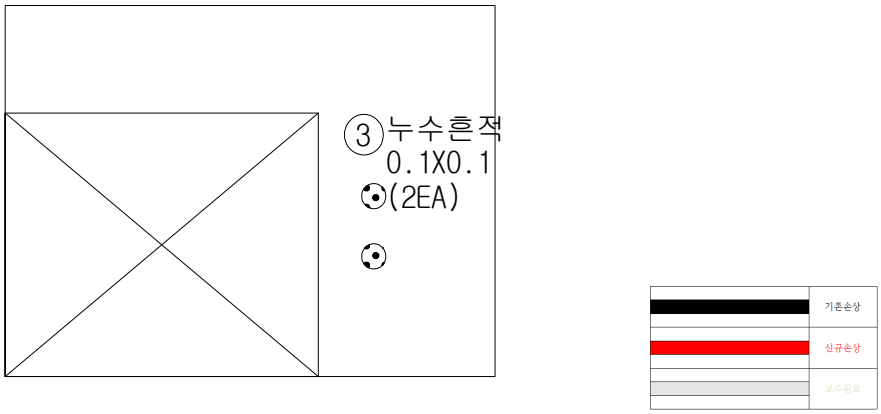
부위 / 개별부재	복합부재	개별시설	표 번 호
상부슬래브	2지 유출밸브실	밸브실	No.1- 23

번호	손상(결함)종류	손상(결함)내용	단위	손상물량(면적율)	평가 등급
1	누수흔적		㎡	0.02	-
2					
3					
4					
5					
6					
7					
8					
9

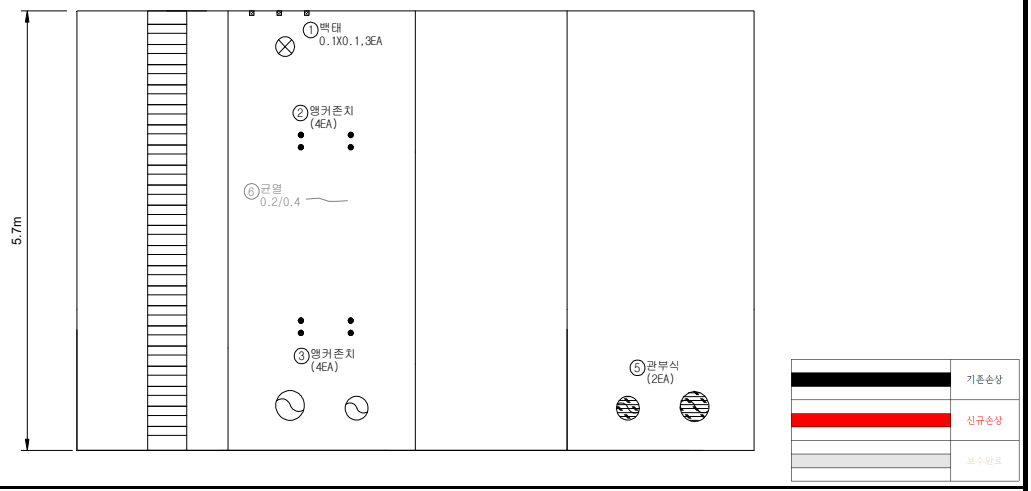
부위 / 개별부재	복합부재	개별시설	표 번 호
벽체	2지 유출밸브실	밸브실	No.1- 24

번호	손상(결함)종류	손상(결함)내용	단위	손상물량(면적율)	평가등급
1	앵커존치	-	㎡	0.03	-
2	백태	면적률이 5% 미만	㎡	8.00	b
3					
4					
5					
6					
7					
8					
9

개별부재명	벽체		개별부재규모	A = 39.9㎡		표번호
복합부재명	2지 유출밸브실		개별시설물명	밸브실		2-24
근거(1단계)표번호	1-24					
평가항목	평가기준	평가유형	평가결과	평가점수 (M)	영향계수 (F)	평가지수 (Ec1 = M × F)
백태	세부지침 참조	일반손상	b	4.0	1.1	4.4
평가의견						
상태평가결과	1. 개별부재 상태평가지수(Ec2) = 상태평가지수(Ec1) 중 최소값 =					**4.4**
	2. 개별부재(벽체)의 상태평가결과 =					**b**

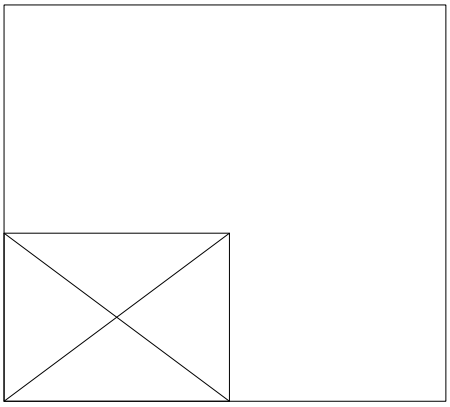
부위 / 개별부재	복합부재	개별시설	표 번 호
상부슬래브	유량계실	밸브실	No.1- 26

번호	손상(결함)종류	손상(결함)내용	단위	손상물량(면적율)	평가 등급
1	상태양호	-	-	-	a
2					
3					
4					
5					
6					
7					
8					
9

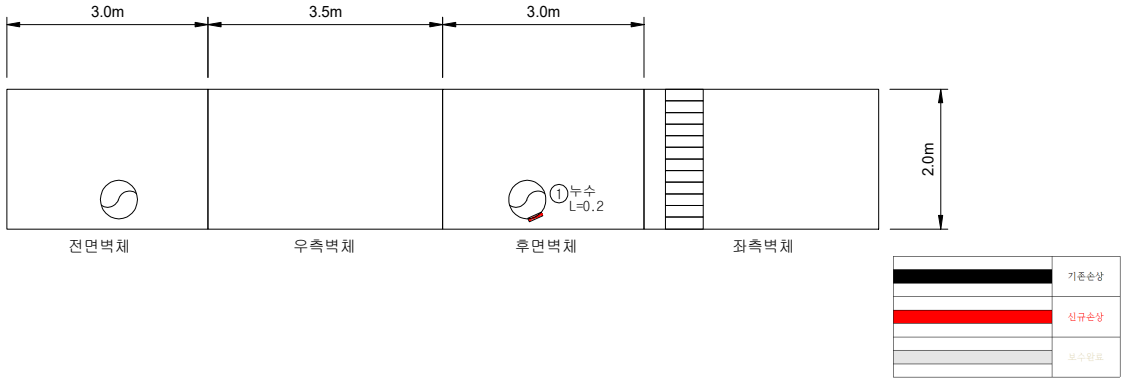
부위 / 개별부재	복합부재	개별시설	표 번 호
벽체	유량계실	밸브실	No.1- 27

번호	손상(결함)종류	손상(결함)내용	단위	손상물량(면적율)	평가 등급
1	누수	현저한 흔적	㎡	0.20	b
2	탄산화 측정깊이	탄산화 잔여깊이 : 29.0mm	-	-	b
3					
4					
5					
6					
7					
8					
9

개별부재명	벽체		개별부재규모	A = 12.8㎡		표번호
복합부재명	유량계실		개별시설물명	밸브실		2-27
근거(1단계)표번호	1-27					
평가항목	평가기준	평가유형	평가결과	평가점수 (M)	영향계수 (F)	평가지수 (Ec1 = M × F)
누수	세부지침 참조	일반손상	b	4.0	1.1	4.4
탄산화 잔여깊이	세부지침 참조	국부결함	b	4.0	1.1	4.4
평가의견						
상태평가결과	1. 개별부재 상태평가지수(Ec2) = 상태평가지수(Ec1) 중 최소값 =					**4.4**
	2. 개별부재(벽체)의 상태평가결과 =					**b**

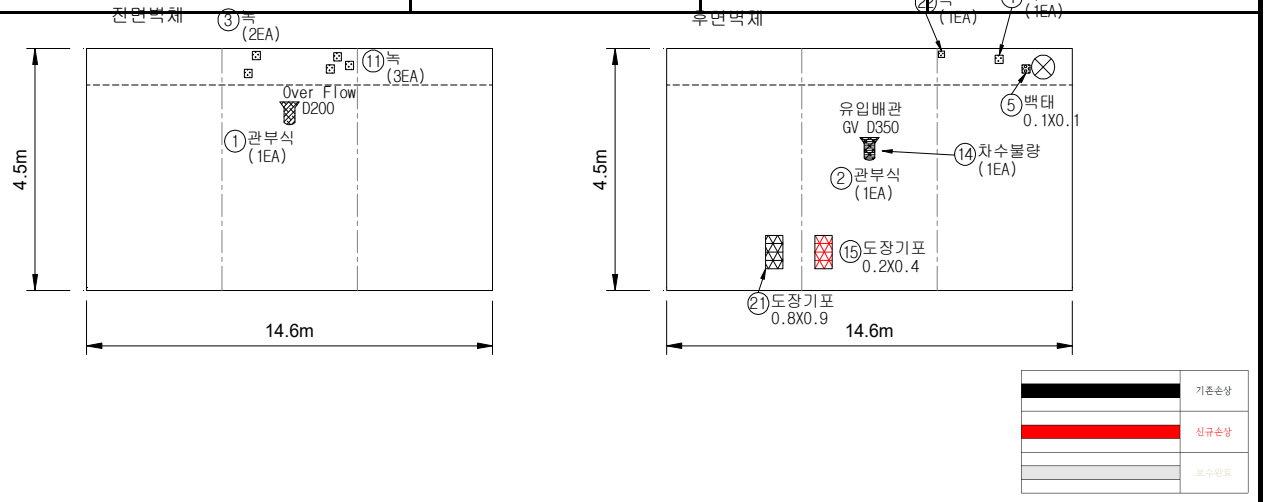
부위 / 개별부재	복합부재	개별시설	표 번 호
1지 유입배관	1지 배수지 배관설비	배관설비	No.1- 29

번호	손상(결함)종류	손상(결함)내용	단위	손상물량(면적율)	평가등급
1	관부식	경미한 관부식이 발생함	EA	2.00	b
2					
3					
4					
5					
6					
7					
8					
9

개별부재명	1지 유입배관		개별부재규모	1.0		표번호
복합부재명	1지 배수지 배관설비		개별시설물명	배관설비		2-29
근거(1단계)표번호	1-29					
평가항목	평가기준	평가유형	평가결과	평가점수 (M)	영향계수 (F)	평가지수 (Ec1 = M × F)
관부식	세부지침 참조	중요결함	b	4.0	1.0	4.0
평가의견						
상태평가결과	1. 개별부재 상태평가지수(Ec2) = 상태평가지수(Ec1) 중 최소값 =					**4.0**
	2. 개별부재(1지 유입배관)의 상태평가결과 =					**b**

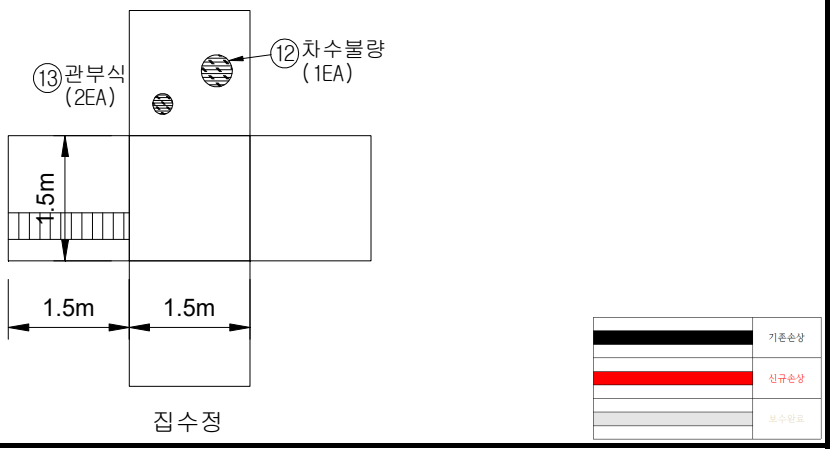
부위 / 개별부재	복합부재	개별시설	표 번 호
1지 유출배관	1지 배수지 배관설비	배관설비	No.1- 30

번호	손상(결함)종류	손상(결함)내용	단위	손상물량(면적율)	평가등급
1	관부식	경미한 관부식이 발생함	EA	2.00	b
2	차수불량	차수불량은 밸브의 디스크닫힘 부족에 의한것으로 밸브작동에는 문제가 없어 평가를 하지않았음.	EA	1.00	-
3					
4					
5					
6					
7					
8					
9

개별부재명	1지 유출배관		개별부재규모	1.0		표번호
복합부재명	1지 배수지 배관설비		개별시설물명	배관설비		2-30
근거(1단계)표번호	1-30					
평가항목	평가기준	평가유형	평가결과	평가점수 (M)	영향계수 (F)	평가지수 (Ec1 = M × F)
관부식	세부지침 참조	중요결함	b	4.0	1.0	4.0
평가의견						
상태평가결과	1. 개별부재 상태평가지수(Ec2) = 상태평가지수(Ec1) 중 최소값 =					**4.0**
	2. 개별부재(1지 유출배관)의 상태평가결과 =					**b**

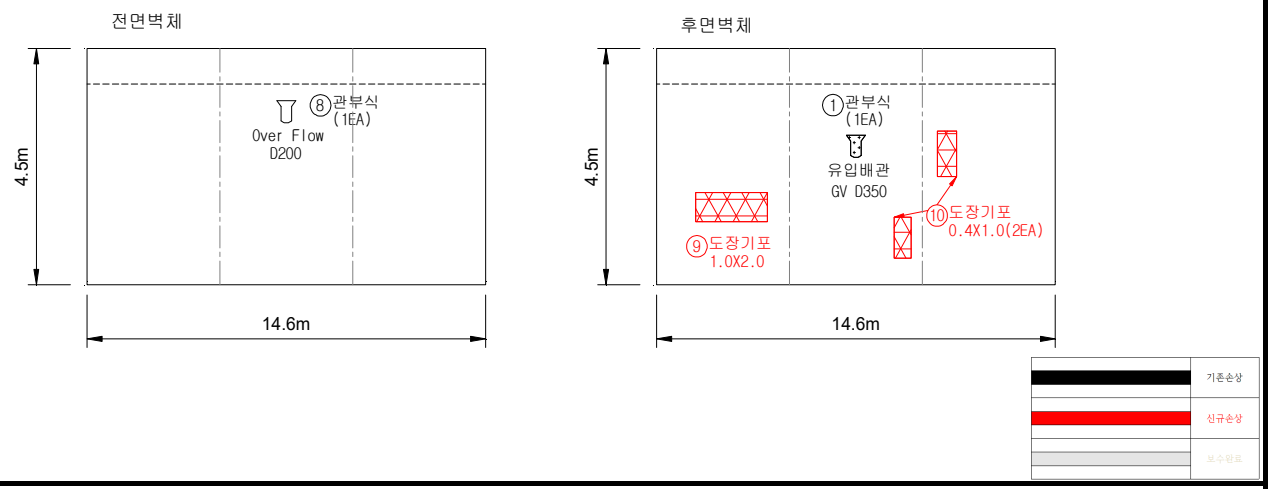
부위 / 개별부재	복합부재	개별시설	표 번 호
2지 유입배관	2지 배수지 배관설비	배관설비	No.1- 31

번호	손상(결함)종류	손상(결함)내용	단위	손상물량(면적율)	평가등급
1	관부식	경미한 관부식이 발생함	EA	2.00	b
2					
3					
4					
5					
6					
7					
8					
9

개별부재명	2지 유입배관		개별부재규모	1.0		표번호
복합부재명	2지 배수지 배관설비		개별시설물명	배관설비		2-31
근거(1단계)표번호	1-31					
평가항목	평가기준	평가유형	평가결과	평가점수 (M)	영향계수 (F)	평가지수 (Ec1 = M × F)
관부식	세부지침 참조	중요결함	b	4.0	1.0	4.0
평가의견						
상태평가결과	1. 개별부재 상태평가지수(Ec2) = 상태평가지수(Ec1) 중 최소값 =					**4.0**
	2. 개별부재(2지 유입배관)의 상태평가결과 =					**b**

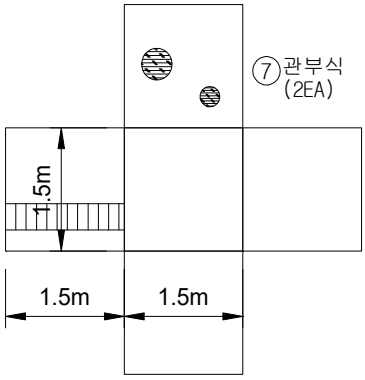
부위 / 개별부재	복합부재	개별시설	표 번 호
2지 유출배관	2지 배수지 배관설비	배관설비	No.1- 32

번호	손상(결함)종류	손상(결함)내용	단위	손상물량(면적율)	평가 등급
1	관부식	경미한 관부식이 발생함	EA	2.00	b
2					
3					
4					
5					
6					
7					
8					
9

개별부재명	2지 유출배관		개별부재규모	1.0		표번호
복합부재명	2지 배수지 배관설비		개별시설물명	배관설비		2-32
근거(1단계)표번호	1-32					
평가항목	평가기준	평가유형	평가결과	평가점수 (M)	영향계수 (F)	평가지수 (Ec1 = M × F)
관부식	세부지침 참조	중요결함	b	4.0	1.0	4.0
평가의견						
상태평가결과	1. 개별부재 상태평가지수(Ec2) = 상태평가지수(Ec1) 중 최소값 =					**4.0**
	2. 개별부재(2지 유출배관)의 상태평가결과 =					**b**

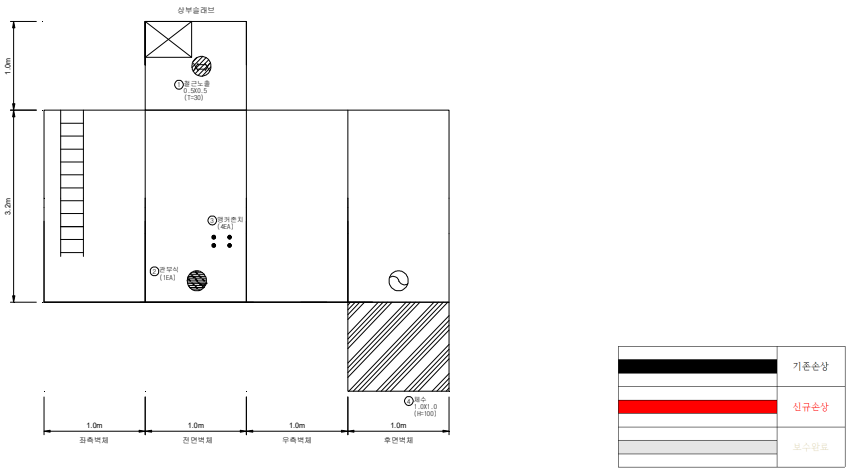
부위 / 개별부재	복합부재	개별시설	표 번 호
1지 유입배관	1지 유입배관설비	배관설비	No.1- 33

번호	손상(결함)종류	손상(결함)내용	단위	손상물량(면적율)	평가 등급
1	관부식	경미한 관부식이 발생함	EA	1.00	b
2					
3					
4					
5					
6					
7					
8					
9

개별부재명	1지 유입배관		개별부재규모	1.0		표번호
복합부재명	1지 유입배관설비		개별시설물명	배관설비		2-33
근거(1단계)표번호	1-33					
평가항목	평가기준	평가유형	평가결과	평가점수 (M)	영향계수 (F)	평가지수 (Ec1 = M × F)
관부식	세부지침 참조	중요결함	b	4.0	1.0	4.0
평가의견						
상태평가결과	1. 개별부재 상태평가지수(Ec2) = 상태평가지수(Ec1) 중 최소값 =					**4.0**
	2. 개별부재(1지 유입배관)의 상태평가결과 =					**b**

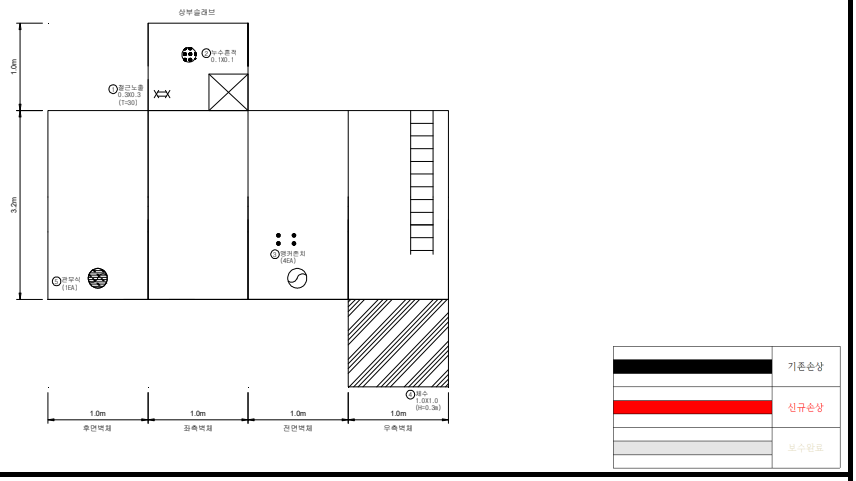
부위 / 개별부재	복합부재	개별시설	표 번 호
2지 유입배관	2지 유입배관설비	배관설비	No.1- 34

번호	손상(결함)종류	손상(결함)내용	단위	손상물량(면적율)	평가등급
1	관부식	경미한 관부식이 발생함	EA	1.00	b
2					
3					
4					
5					
6					
7					
8					
9

개별부재명	2지 유입배관		개별부재규모	1.0		표번호
복합부재명	2지 유입배관설비		개별시설물명	배관설비		2-34
근거(1단계)표번호	1-34					
평가항목	평가기준	평가유형	평가결과	평가점수 (M)	영향계수 (F)	평가지수 (Ec1 = M × F)
관부식	세부지침 참조	중요결함	b	4.0	1.0	4.0
평가의견						
상태평가결과	1. 개별부재 상태평가지수(Ec2) = 상태평가지수(Ec1) 중 최소값 =					**4.0**
	2. 개별부재(2지 유입배관)의 상태평가결과 =					**b**

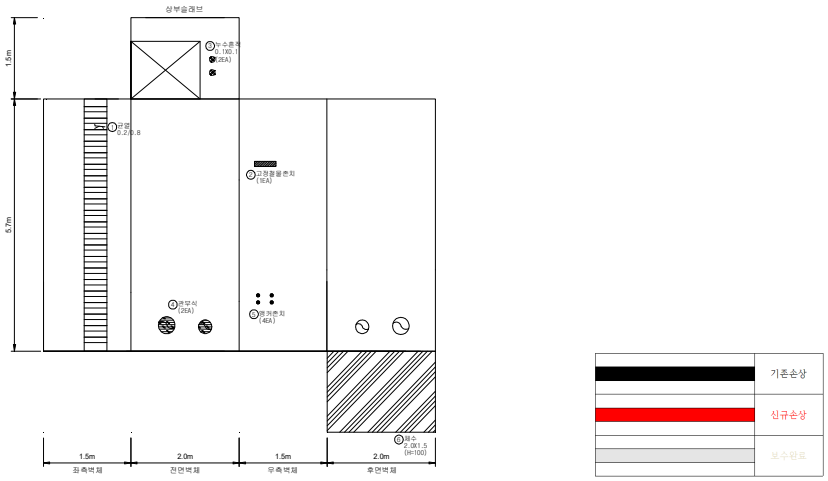
부위 / 개별부재	복합부재	개별시설	표 번 호
1지 유출배관	1지 유출배관설비	배관설비	No.1- 35

번호	손상(결함)종류	손상(결함)내용	단위	손상물량(면적율)	평가 등급
1	관부식	경미한 관부식이 발생함	EA	2.00	b
2					
3					
4					
5					
6					
7					
8					
9

개별부재명	1지 유출배관		개별부재규모	1.0		표번호
복합부재명	1지 유출배관설비		개별시설물명	배관설비		2-35
근거(1단계)표번호	1-35					
평가항목	평가기준	평가유형	평가결과	평가점수 (M)	영향계수 (F)	평가지수 (Ec1 = M × F)
관부식	세부지침 참조	중요결함	b	4.0	1.0	4.0
평가의견						
상태평가결과	1. 개별부재 상태평가지수(Ec2) = 상태평가지수(Ec1) 중 최소값 =					**4.0**
	2. 개별부재(1지 유출배관)의 상태평가결과 =					**b**

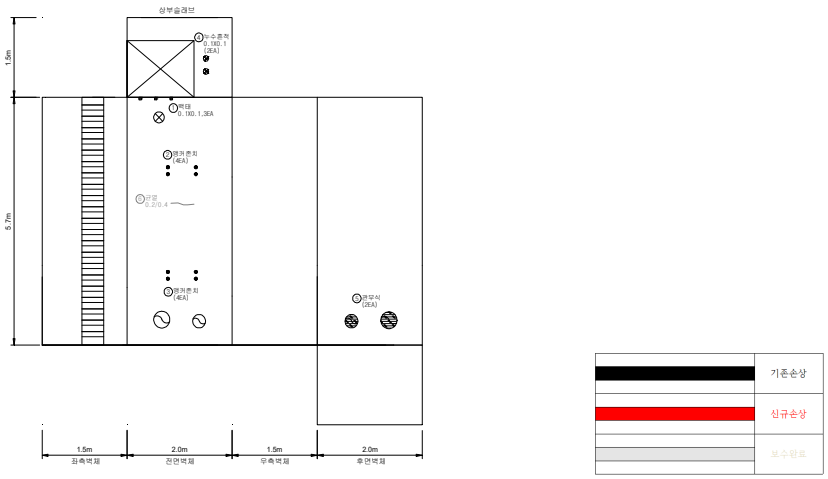
부위 / 개별부재	복합부재	개별시설	표 번 호
2지 유출배관	2지 유출배관설비	배관설비	No.1- 36

번호	손상(결함)종류	손상(결함)내용	단위	손상물량(면적율)	평가등급
1	관부식	경미한 관부식이 발생함	EA	2.00	b
2					
3					
4					
5					
6					
7					
8					
9

개별부재명	2지 유출배관		개별부재규모	1.0		표번호
복합부재명	2지 유출배관설비		개별시설물명	배관설비		2-36
근거(1단계)표번호	1-36					
평가항목	평가기준	평가유형	평가결과	평가점수 (M)	영향계수 (F)	평가지수 (Ec1 = M × F)
관부식	세부지침 참조	중요결함	b	4.0	1.0	4.0
평가의견						
상태평가결과	1. 개별부재 상태평가지수(Ec2) = 상태평가지수(Ec1) 중 최소값 =					**4.0**
	2. 개별부재(2지 유출배관)의 상태평가결과 =					**b**

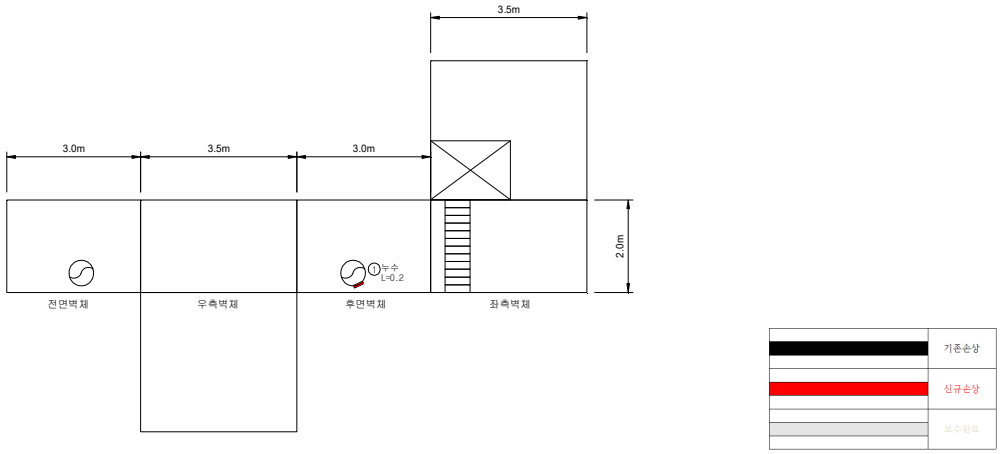
부위 / 개별부재	복합부재	개별시설	표 번 호
유량계실 배관	유량계실 배관설비	배관설비	No.1- 37

번호	손상(결함)종류	손상(결함)내용	단위	손상물량(면적율)	평가 등급
1	상태양호	-	-	-	-
2					
3					
4					
5					
6					
7					
8					
9

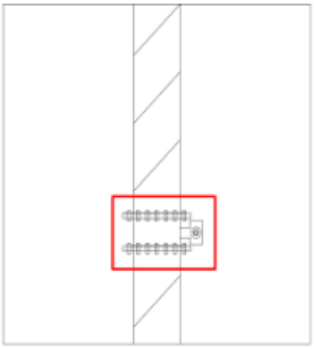
부위 / 개별부재	복합부재	개별시설	표 번 호
1지 유입밸브	1지 유입밸브설비	밸브시설	No.1- 38

조 사 결 과 표					
번호	손상(결함)종류	손상(결함)내용	단위	손상물량(면적율)	평가 등급
1	밸브의 손상정도	밸브의 작동이 원활하고 여타 손상이 전혀 없음	-	-	a
2					
3					
4					
5					
6					
7					
8					
9

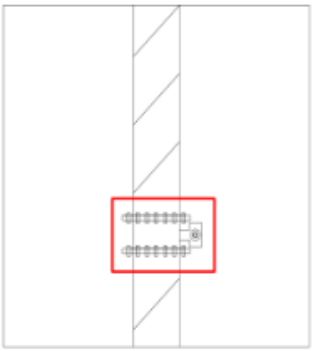
부위 / 개별부재	복합부재	개별시설	표 번 호
2지 유입밸브	2지 유입밸브설비	밸브시설	No.1- 39

조 사 결 과 표					
번호	손상(결함)종류	손상(결함)내용	단위	손상물량(면적율)	평가 등급
1	밸브의 손상정도	밸브의 작동이 원활하고 여타 손상이 전혀 없음	-	-	a
2					
3					
4					
5					
6					
7					
8					
9

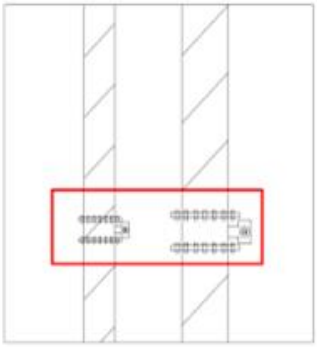
부위 / 개별부재	복합부재	개별시설	표 번 호
1지 유출밸브	1지 유출밸브설비	밸브시설	No.1- 40

조 사 결 과 표					
번호	손상(결함)종류	손상(결함)내용	단위	손상물량(면적율)	평가 등급
1	밸브의 손상정도	밸브의 작동이 원활하고 여타 손상이 전혀 없음	-	-	a
2					
3					
4					
5					
6					
7					
8					
9

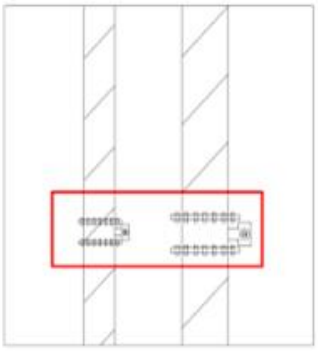
부위 / 개별부재	복합부재	개별시설	표 번 호
2지 유출밸브	2지 유출밸브설비	밸브시설	No.1- 41

조 사 결 과 표					
번호	손상(결함)종류	손상(결함)내용	단위	손상물량(면적율)	평가 등급
1	밸브의 손상정도	밸브의 작동이 원활하고 여타 손상이 전혀 없음	-	-	a
2					
3					
4					
5					
6					
7					
8					
9
