1 단계 : 부재(부위)별 손상상태 평가표

부위 / 개별부재	복합부재	개별시설	표 번 호
상부슬래브	배수지 1지	배수지	No.1- 1

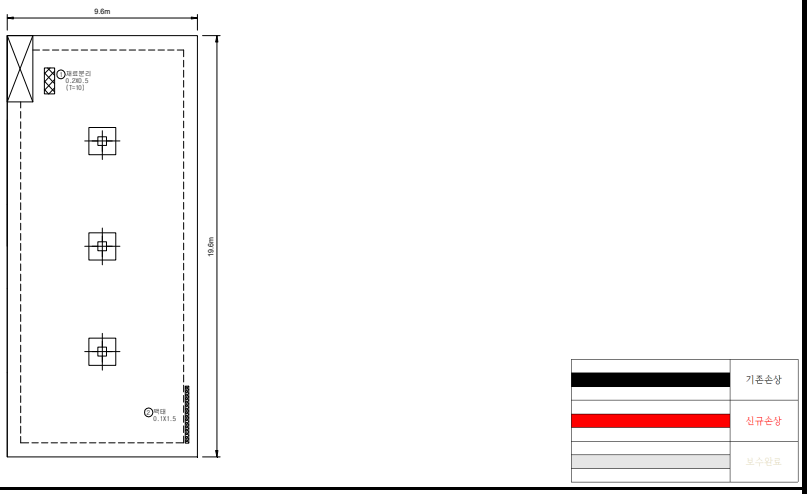
번호	손상(결함)종류	손상(결함)내용	단위	손상물량(면적율)	평가등급
1	재료분리	-	㎡	0.10	-
2	백태	면적률이 5% 미만	㎡	0.15	b
3	탄산화 측정깊이	탄산화 잔여깊이 : 28.5mm	-	-	b
4					
5					
6					
7					
8					
9

개별부재명	상부슬래브		개별부재규모	A = 188.16㎡		표번호
복합부재명	배수지 1지		개별시설물명	배수지		2-1
근거(1단계)표번호	1-1					
평가항목	평가기준	평가유형	평가결과	평가점수 (M)	영향계수 (F)	평가지수 (Ec1 = M × F)
백태	세부지침 참조	일반손상	b	4.0	1.1	4.4
탄산화 잔여깊이	세부지침 참조	국부결함	b	4.0	1.1	4.4
평가의견						
상태평가결과	1. 개별부재 상태평가지수(Ec2) = 상태평가지수(Ec1) 중 최소값 =					**4.4**
	2. 개별부재(상부슬래브)의 상태평가결과 =					**b**

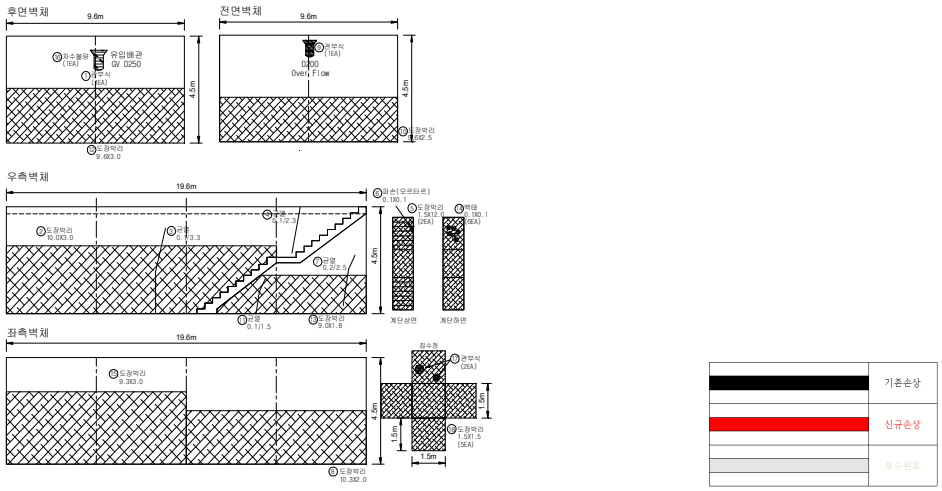
부위 / 개별부재	복합부재	개별시설	표 번 호
벽체	배수지 1지	배수지	No.1- 2

번호	손상(결함)종류	손상(결함)내용	단위	손상물량(면적율)	평가등급
1	균열	폭 0.1mm 이상 0.2mm 미만	m	6.3	a
2	도장박리	-	㎡	176.15	-
3	백태	면적률이 5% 미만	㎡	0.06	b
4	파손(모르타르)	-	㎡	0.01	-
5					
6					
7					
8					
9

개별부재명	벽체		개별부재규모	A = 268.64㎡		표번호
복합부재명	배수지 1지		개별시설물명	배수지		2-2
근거(1단계)표번호	1-2					
평가항목	평가기준	평가유형	평가결과	평가점수 (M)	영향계수 (F)	평가지수 (Ec1 = M × F)
균열	세부지침 참조	일반손상	a	5.0	1.0	5.0
백태	세부지침 참조	일반손상	b	4.0	1.1	4.4
평가의견						
상태평가결과	1. 개별부재 상태평가지수(Ec2) = 상태평가지수(Ec1) 중 최소값 =					**4.4**
	2. 개별부재(벽체)의 상태평가결과 =					**b**

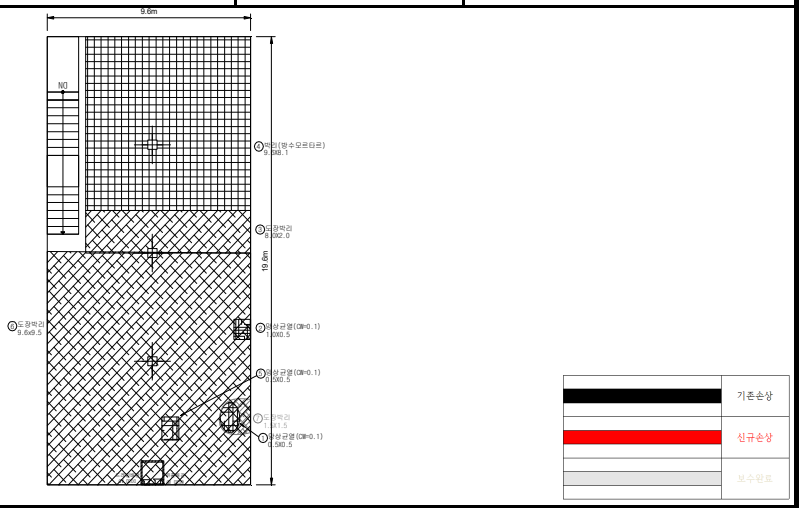
부위 / 개별부재	복합부재	개별시설	표 번 호
하부슬래브	배수지 1지	배수지	No.1- 3

번호	손상(결함)종류	손상(결함)내용	단위	손상물량(면적율)	평가등급
1	도장박리	-	㎡	107.50	-
2	망상균열	-	㎡	1.00	-
3	박리(방수모르타르)	-	㎡	77.76	-
4					
5					
6					
7					
8					
9

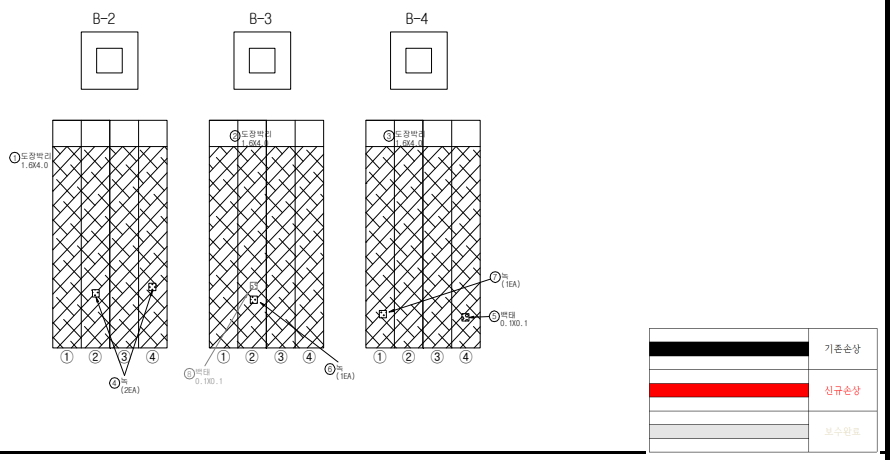
부위 / 개별부재	복합부재	개별시설	표 번 호
기둥	배수지 1지	배수지	No.1- 4

번호	손상(결함)종류	손상(결함)내용	단위	손상물량(면적율)	평가등급
1	도장박리	-	㎡	19.20	-
2	녹	-	ea	4.00	-
3	백태	면적률이 5% 미만	㎡	0.01	b
4					
5					
6					
7					
8					
9

개별부재명	기둥		개별부재규모	A = 22.08㎡		표번호
복합부재명	배수지 1지		개별시설물명	배수지		2-4
근거(1단계)표번호	1-4					
평가항목	평가기준	평가유형	평가결과	평가점수 (M)	영향계수 (F)	평가지수 (Ec1 = M × F)
백태	세부지침 참조	일반손상	b	4.0	1.1	4.4
평가의견						
상태평가결과	1. 개별부재 상태평가지수(Ec2) = 상태평가지수(Ec1) 중 최소값 =					**4.4**
	2. 개별부재(기둥)의 상태평가결과 =					**b**

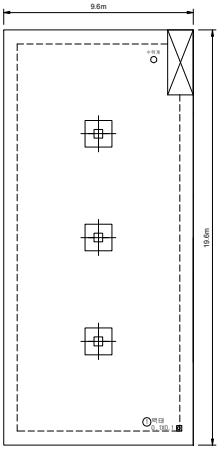
부위 / 개별부재	복합부재	개별시설	표 번 호
상부슬래브	배수지 2지	배수지	No.1- 5

번호	손상(결함)종류	손상(결함)내용	단위	손상물량(면적율)	평가등급
1	백태	면적률이 5% 미만	㎡	0.01	b
2	탄산화 측정깊이	탄산화 잔여깊이 : 48.8mm	-	-	a
3					
4					
5					
6					
7					
8					
9

개별부재명	상부슬래브		개별부재규모	A = 188.16㎡		표번호
복합부재명	배수지 2지		개별시설물명	배수지		2-5
근거(1단계)표번호	1-5					
평가항목	평가기준	평가유형	평가결과	평가점수 (M)	영향계수 (F)	평가지수 (Ec1 = M × F)
백태	세부지침 참조	일반손상	b	4.0	1.1	4.4
탄산화 잔여깊이	세부지침 참조	국부결함	a	5.0	1.0	5.0
평가의견						
상태평가결과	1. 개별부재 상태평가지수(Ec2) = 상태평가지수(Ec1) 중 최소값 =					**4.4**
	2. 개별부재(상부슬래브)의 상태평가결과 =					**b**

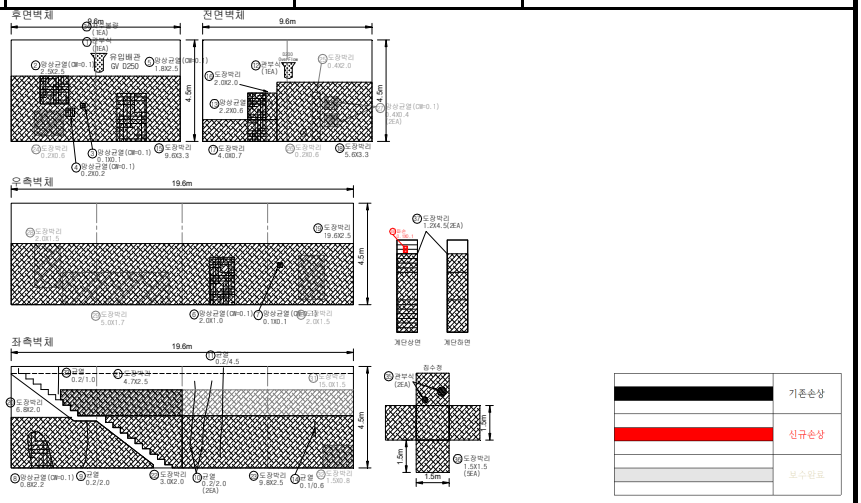
부위 / 개별부재	복합부재	개별시설	표 번 호
벽체	배수지 2지	배수지	No.1- 6

번호	손상(결함)종류	손상(결함)내용	단위	손상물량(면적율)	평가등급
1	균열	폭 0.1mm 이상 0.2mm 미만	m	12.10	-
2	도장박리	-	㎡	183.86	-
3	망상균열	-	㎡	15.89	-
4	파손	면적률 10% 미만	㎡	0.01	b
5					
6					
7					
8					
9

개별부재명	벽체		개별부재규모	A = 268.64㎡		표번호
복합부재명	배수지 2지		개별시설물명	배수지		2-6
근거(1단계)표번호	1-6					
평가항목	평가기준	평가유형	평가결과	평가점수 (M)	영향계수 (F)	평가지수 (Ec1 = M × F)
균열	세부지침 참조	일반손상	a	5.0	1.0	5.0
파손	세부지침 참조	일반손상	b	4.0	1.1	4.4
평가의견						
상태평가결과	1. 개별부재 상태평가지수(Ec2) = 상태평가지수(Ec1) 중 최소값 =					**4.4**
	2. 개별부재(벽체)의 상태평가결과 =					**b**

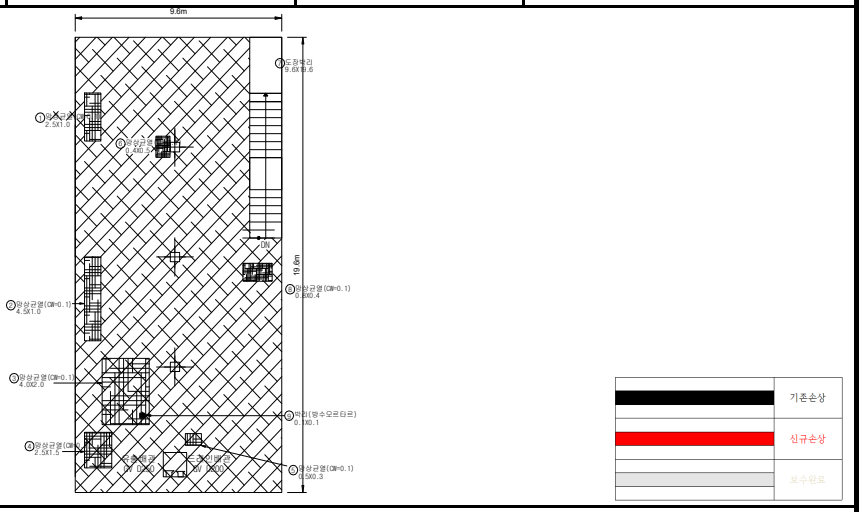
부위 / 개별부재	복합부재	개별시설	표 번 호
하부슬래브	배수지 2지	배수지	No.1- 7

번호	손상(결함)종류	손상(결함)내용	단위	손상물량(면적율)	평가등급
1	망상균열	-	㎡	19.42	-
2	박리(방수모르타르)	-	㎡	0.01	-
3	도장박리	-	㎡	188.16	-
4					
5					
6					
7					
8					
9

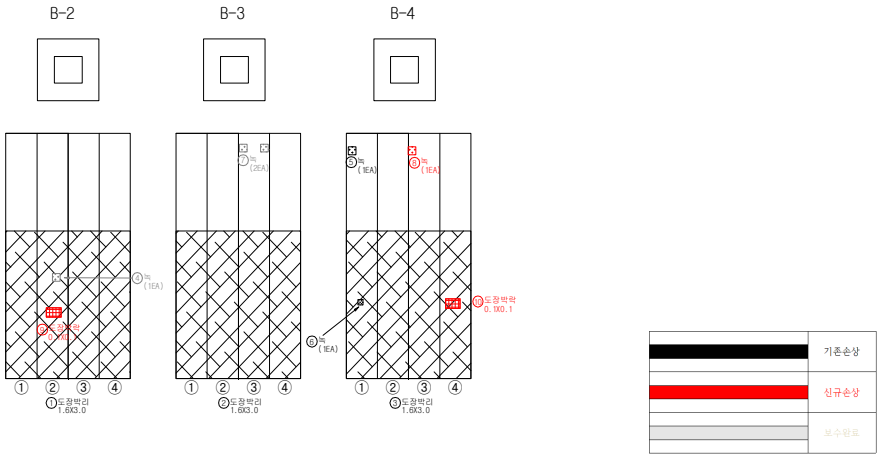
부위 / 개별부재	복합부재	개별시설	표 번 호
기둥	배수지 2지	배수지	No.1- 8

번호	손상(결함)종류	손상(결함)내용	단위	손상물량(면적율)	평가등급
1	도장박리	-	㎡	14.40	-
2	녹	-	㎡	3.00	-
3	도장박락	-	㎡	0.02	-
4					
5					
6					
7					
8					
9

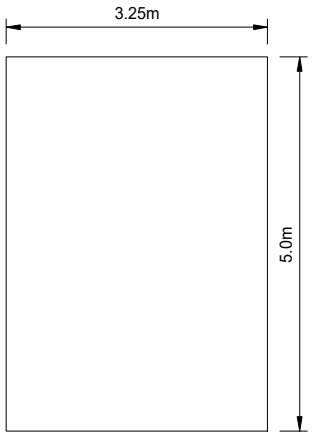
부위 / 개별부재	복합부재	개별시설	표 번 호
상부슬래브	계단실 내부	배수지	No.1- 9

번호	손상(결함)종류	손상(결함)내용	단위	손상물량(면적율)	평가등급
1	상태양호	-	-	-	a
2					
3					
4					
5					
6					
7					
8					
9

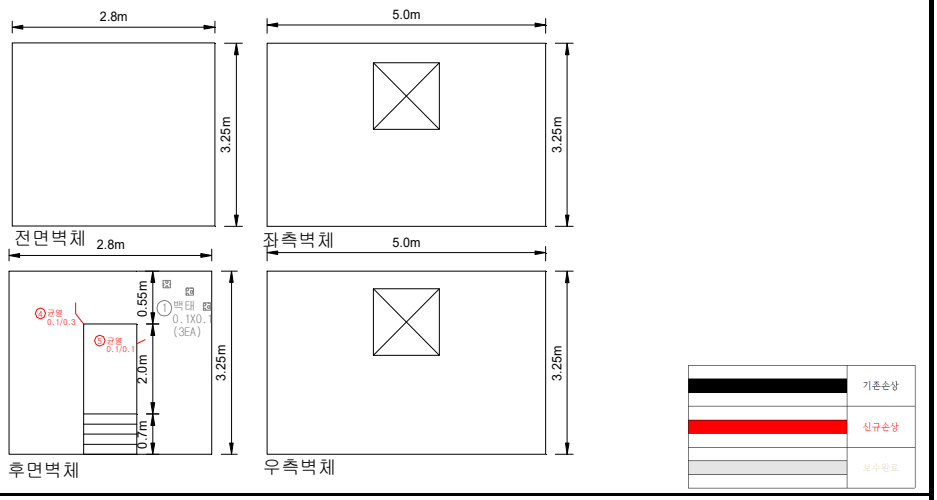
부위 / 개별부재	복합부재	개별시설	표 번 호
벽체	계단실 내부	배수지	No.1- 10

번호	손상(결함)종류	손상(결함)내용	단위	손상물량(면적율)	평가등급
1	균열	폭 0.1mm 이상 0.2mm 미만	m	0.40	a
2					
3					
4					
5					
6					
7					
8					
9

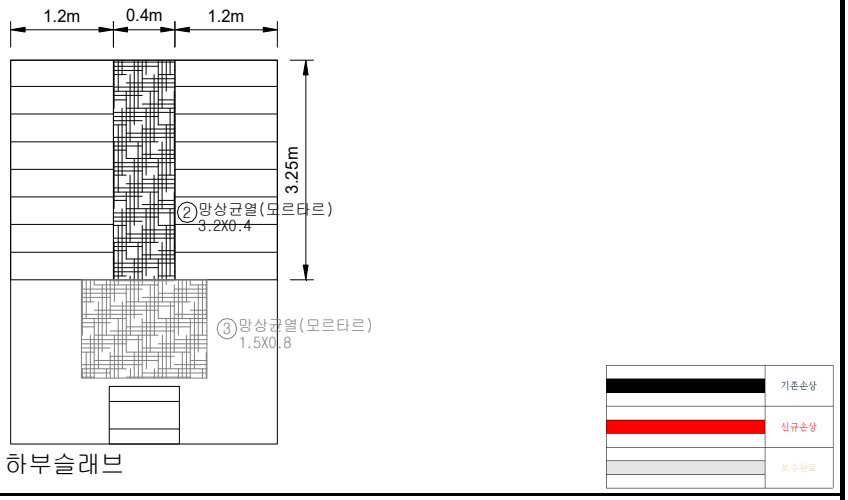
부위 / 개별부재	복합부재	개별시설	표 번 호
하부슬래브	계단실 내부	배수지	No.1- 11

번호	손상(결함)종류	손상(결함)내용	단위	손상물량(면적율)	평가등급
1	망상균열(모르타르)	-	㎡	1.28	-
2					
3					
4					
5					
6					
7					
8					
9

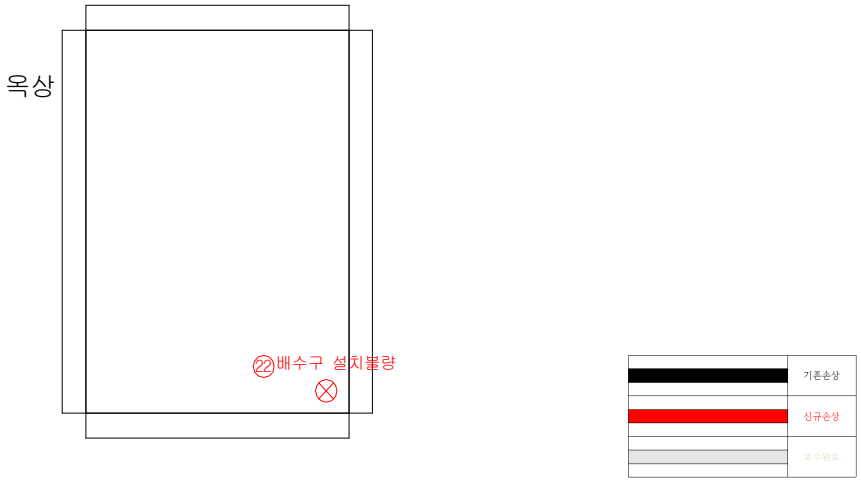
부위 / 개별부재	복합부재	개별시설	표 번 호
상부슬래브	계단실 외부	배수지	No.1- 12

번호	손상(결함)종류	손상(결함)내용	단위	손상물량(면적율)	평가등급
1	배수구 설치불량	-	ea	1.00	-
2					
3					
4					
5					
6					
7					
8					
9

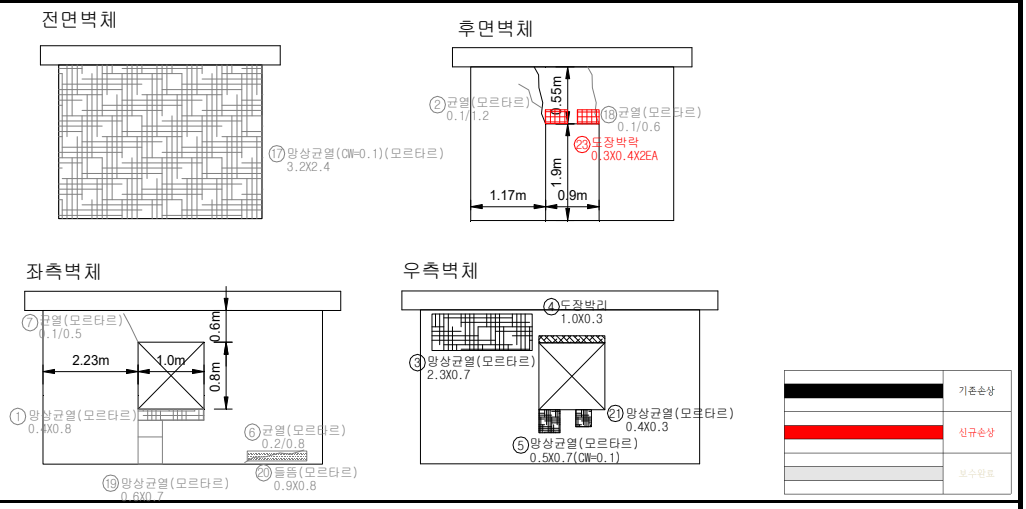
부위 / 개별부재	복합부재	개별시설	표 번 호
벽체	계단실 외부	배수지	No.1- 13

번호	손상(결함)종류	손상(결함)내용	단위	손상물량(면적율)	평가등급
1	도장박락	-	㎡	0.24	-
2	도장박릭	-	㎡	0.30	-
3	망상균열(모르타르)	-	㎡	2.08	-
4					
5					
6					
7					
8					
9

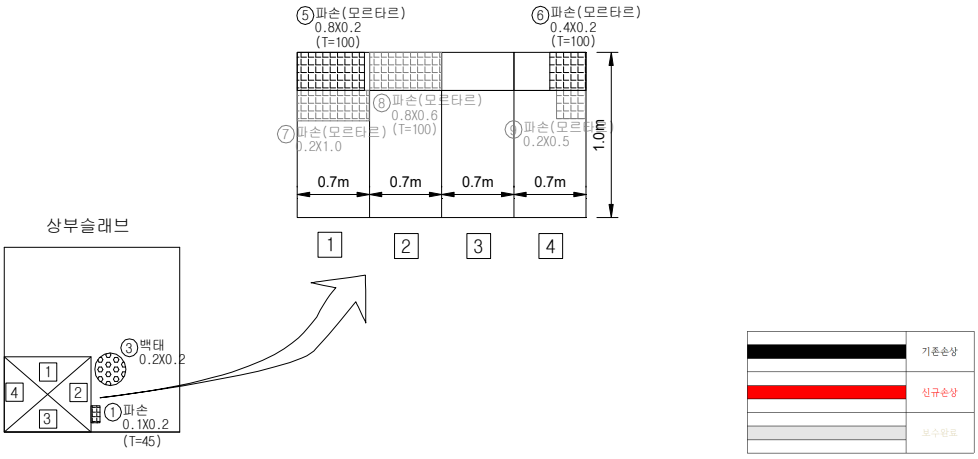
부위 / 개별부재	복합부재	개별시설	표 번 호
상부슬래브	1지 유입밸브실	밸브실	No.1- 14

번호	손상(결함)종류	손상(결함)내용	단위	손상물량(면적율)	평가등급
1	파손	면적률 10% 미만	㎡	0.02	b
2	백태	면적률 5% 미만	㎡	0.04	b
3	파손(모르타르)	-	㎡	0.24	-
4	탄산화 측정깊이	탄산화 잔여깊이 : 56.5mm	-	-	a
5					
6					
7					
8					
9

개별부재명	상부슬래브		개별부재규모	A = 3㎡		표번호
복합부재명	1지 유입밸브실		개별시설물명	밸브실		2-14
근거(1단계)표번호	1-14					
평가항목	평가기준	평가유형	평가결과	평가점수 (M)	영향계수 (F)	평가지수 (Ec1 = M × F)
파손	세부지침 참조	일반손상	b	4.0	1.1	4.4
백태	세부지침 참조	일반손상	b	4.0	1.1	4.4
탄산화 잔여깊이	세부지침 참조	국부결함	a	5.0	1.0	5.0
평가의견	- 파손은 보수방안을 고려하여 30㎜로 명기하였으나, 실측 깊이는 30㎜미만으로 조사되어 "c"로 적용함. - 철근노출은 면적율이 5%이상으로 "e"로 평가되었으나, 피복두께 부족 및 철근의 부식으로 인한 노출이 아닌 스핀들 설치를 위한 천공 시 발생한 손상이므로 중대한결함은 아닌것으로 판단됨.					
상태평가결과	1. 개별부재 상태평가지수(Ec2) = 상태평가지수(Ec1) 중 최소값 =					**4.4**
	2. 개별부재(상부슬래브)의 상태평가결과 =					**b**

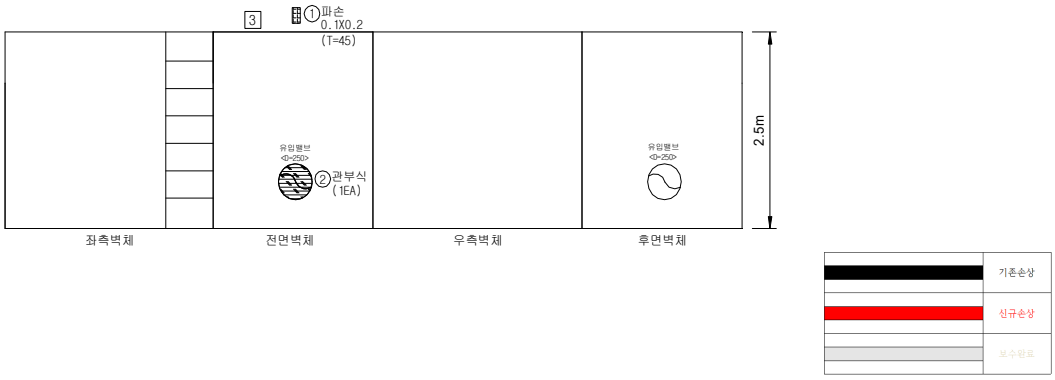
부위 / 개별부재	복합부재	개별시설	표 번 호
벽체	1지 유입밸브실	밸브실	No.1- 15

번호	손상(결함)종류	손상(결함)내용	단위	손상물량(면적율)	평가등급
1	상태양호	-	-	-	-
2					
3					
4					
5					
6					
7					
8					
9

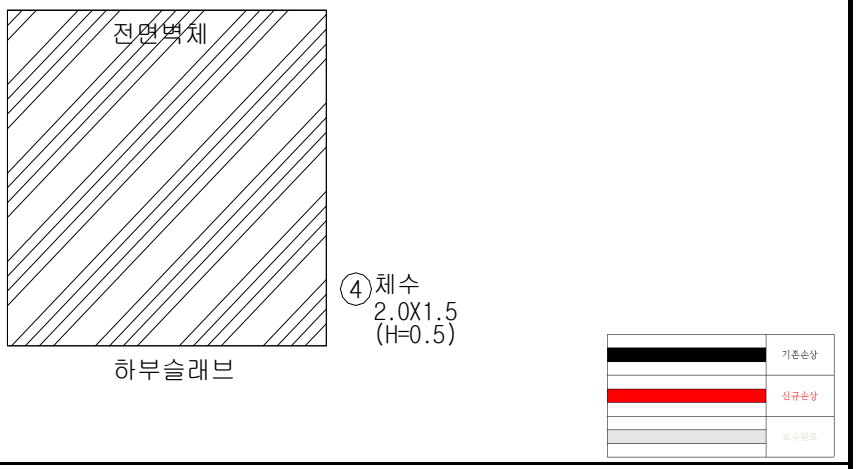
부위 / 개별부재	복합부재	개별시설	표 번 호
하부슬래브	1지 유입밸브실	밸브실	No.1- 16

번호	손상(결함)종류	손상(결함)내용	단위	손상물량(면적율)	평가등급
1	체수	-	㎡	3.00	-
2					
3					
4					
5					
6					
7					
8					
9

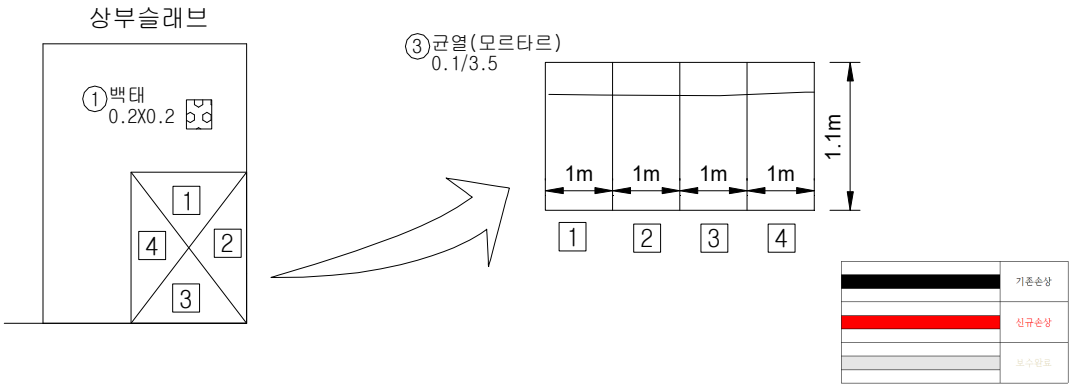
부위 / 개별부재	복합부재	개별시설	표 번 호
상부슬래브	1지 유출밸브실	밸브실	No.1- 17

번호	손상(결함)종류	손상(결함)내용	단위	손상물량(면적율)	평가등급
1	백태	면적률 5% 미만	㎡	0.04	b
2	균열(모르타르)	폭 0.1mm 이상 0.2mm 미만	m	3.50	-
3					
4					
5					
6					
7					
8					
9

개별부재명	상부슬래브		개별부재규모	A = 3㎡		표번호
복합부재명	1지 유출밸브실		개별시설물명	밸브실		2-17
근거(1단계)표번호	1-17					
평가항목	평가기준	평가유형	평가결과	평가점수 (M)	영향계수 (F)	평가지수 (Ec1 = M × F)
백태	세부지침 참조	일반손상	b	4.0	1.1	4.4
평가의견						
상태평가결과	1. 개별부재 상태평가지수(Ec2) = 상태평가지수(Ec1) 중 최소값 =					**4.4**
	2. 개별부재(상부슬래브)의 상태평가결과 =					**b**

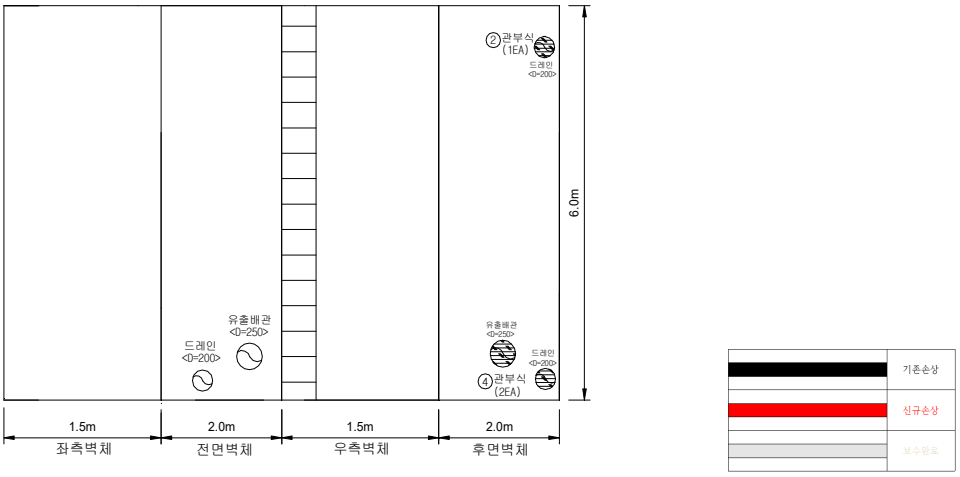
부위 / 개별부재	복합부재	개별시설	표 번 호
벽체	1지 유출밸브실	밸브실	No.1- 18

번호	손상(결함)종류	손상(결함)내용	단위	손상물량(면적율)	평가등급
1	상태양호	-	-	-	-
2					
3					
4					
5					
6					
7					
8					
9

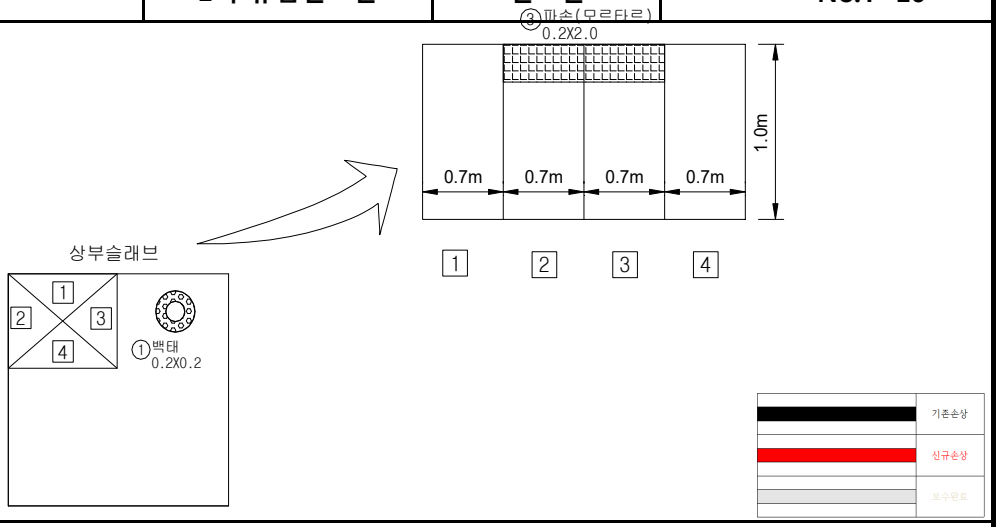
부위 / 개별부재	복합부재	개별시설	표 번 호
상부슬래브	2지 유입밸브실	밸브실	No.1- 20

번호	손상(결함)종류	손상(결함)내용	단위	손상물량(면적율)	평가등급
1	백태	면적률이 5% 미만	㎡	0.04	b
2	파손(모르타르)	-	㎡	0.40	-
3					
4					
5					
6					
7					
8					
9

개별부재명	상부슬래브		개별부재규모	A = 3㎡		표번호
복합부재명	2지 유입밸브실		개별시설물명	밸브실		2-20
근거(1단계)표번호	1-20					
평가항목	평가기준	평가유형	평가결과	평가점수 (M)	영향계수 (F)	평가지수 (Ec1 = M × F)
백태	세부지침 참조	일반손상	b	4.0	1.1	4.4
평가의견	박락은 보수방안을 고려하여 30㎜로 명기하였으나, 실측 깊이는 30㎜미만으로 조사되어 "c"로 적용함.					
상태평가결과	1. 개별부재 상태평가지수(Ec2) = 상태평가지수(Ec1) 중 최소값 =					**4.4**
	2. 개별부재(상부슬래브)의 상태평가결과 =					**b**

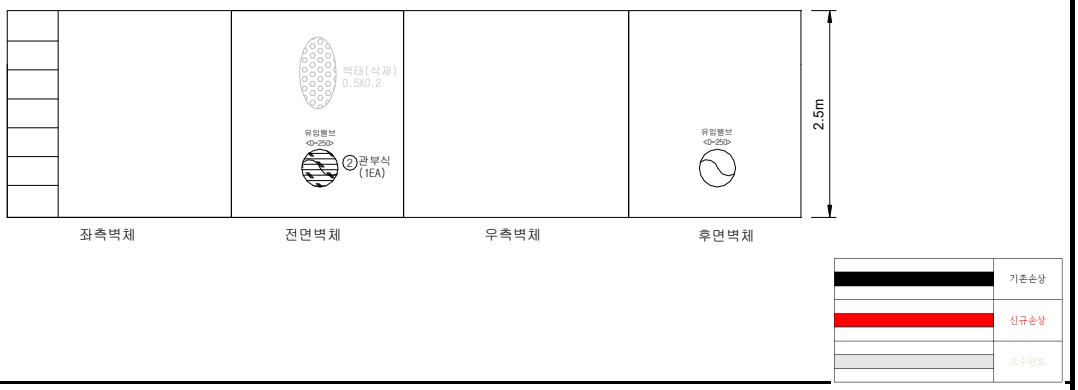
부위 / 개별부재	복합부재	개별시설	표 번 호
벽체	2지 유입밸브실	밸브실	No.1- 21

번호	손상(결함)종류	손상(결함)내용	단위	손상물량(면적율)	평가등급
1	상태양호	-	-	-	-
2					
3					
4					
5					
6					
7					
8					
9

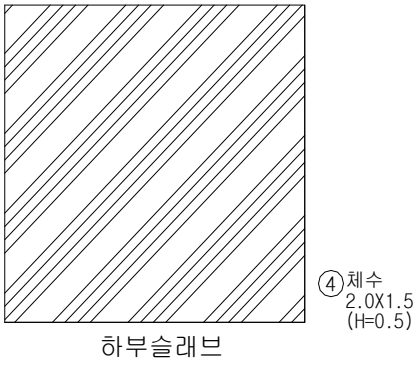
부위 / 개별부재	복합부재	개별시설	표 번 호
하부슬래브	2지 유입밸브실	밸브실	No.1- 22

번호	손상(결함)종류	손상(결함)내용	단위	손상물량(면적율)	평가등급
1	체수	-	㎡	3.00	-
2					
3					
4					
5					
6					
7					
8					
9

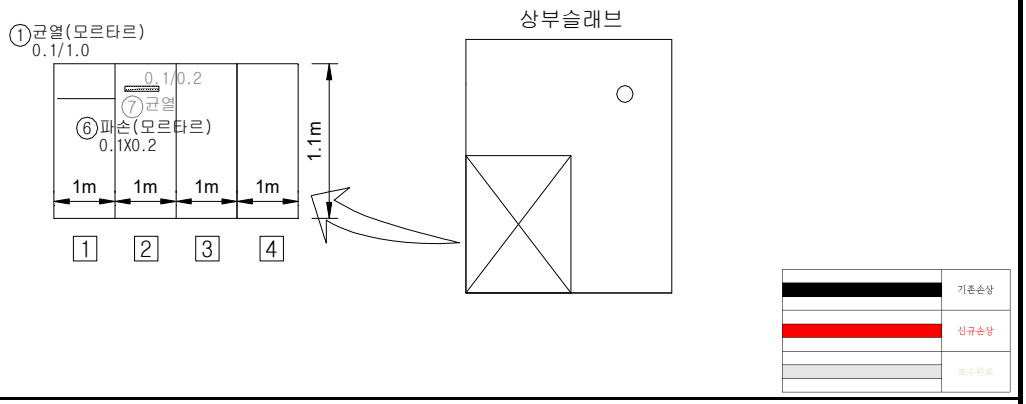
부위 / 개별부재	복합부재	개별시설	표 번 호
상부슬래브	2지 유출밸브실	밸브실	No.1- 23

번호	손상(결함)종류	손상(결함)내용	단위	손상물량(면적율)	평가등급
1	균열(모르타르)	폭 0.1mm 이상 0.2mm 미만	m	1.00	-
2	파손(모르타르)	-	㎡	0.02	-
3					
4					
5					
6					
7					
8					
9

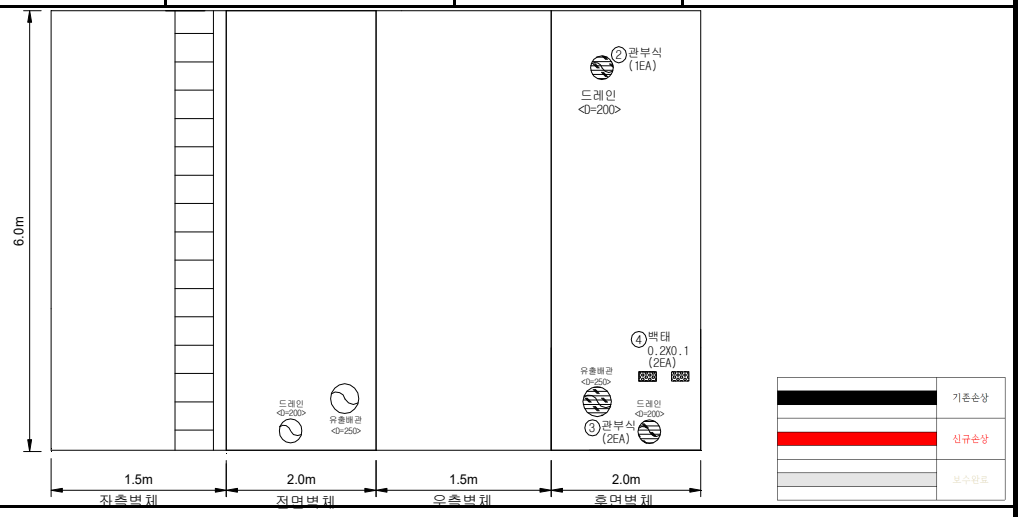
부위 / 개별부재	복합부재	개별시설	표 번 호
벽체	2지 유출밸브실	밸브실	No.1- 24

번호	손상(결함)종류	손상(결함)내용	단위	손상물량(면적율)	평가등급
1	백태	-	㎡	0.04	-
2	탄산화 측정깊이	탄산화 잔여깊이 : 47.7mm	-	-	a
3					
4					
5					
6					
7					
8					
9

개별부재명	벽체		개별부재규모	A = 42㎡		표번호
복합부재명	2지 유출밸브실		개별시설물명	밸브실		2-24
근거(1단계)표번호	1-24					
평가항목	평가기준	평가유형	평가결과	평가점수 (M)	영향계수 (F)	평가지수 (Ec1 = M × F)
백태	세부지침 참조	일반손상	b	4.0	1.1	4.4
탄산화 잔여깊이	세부지침 참조	국부결함	a	5.0	1.0	5.0
평가의견						
상태평가결과	1. 개별부재 상태평가지수(Ec2) = 상태평가지수(Ec1) 중 최소값 =					**4.4**
	2. 개별부재(벽체)의 상태평가결과 =					**b**

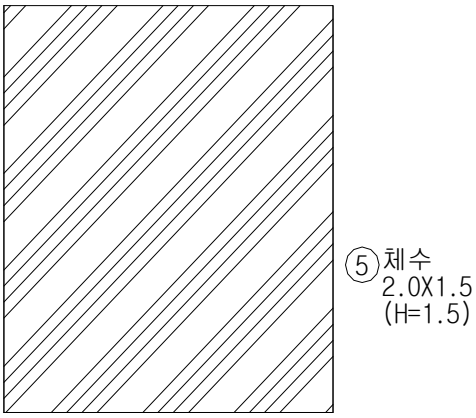
부위 / 개별부재	복합부재	개별시설	표 번 호
하부슬래브	2지 유출밸브실	밸브실	No.1- 25

번호	손상(결함)종류	손상(결함)내용	단위	손상물량(면적율)	평가등급
1	체수	-	㎡	3.00	-
2					
3					
4					
5					
6					
7					
8					
9

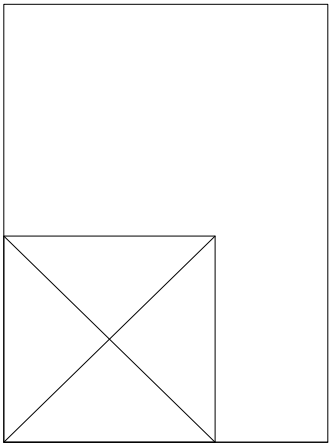
부위 / 개별부재	복합부재	개별시설	표 번 호
상부슬래브	유입유량계실	밸브실	No.1- 26

번호	손상(결함)종류	손상(결함)내용	단위	손상물량(면적율)	평가등급
1	상태양호	-	-	-	-
2					
3					
4					
5					
6					
7					
8					
9

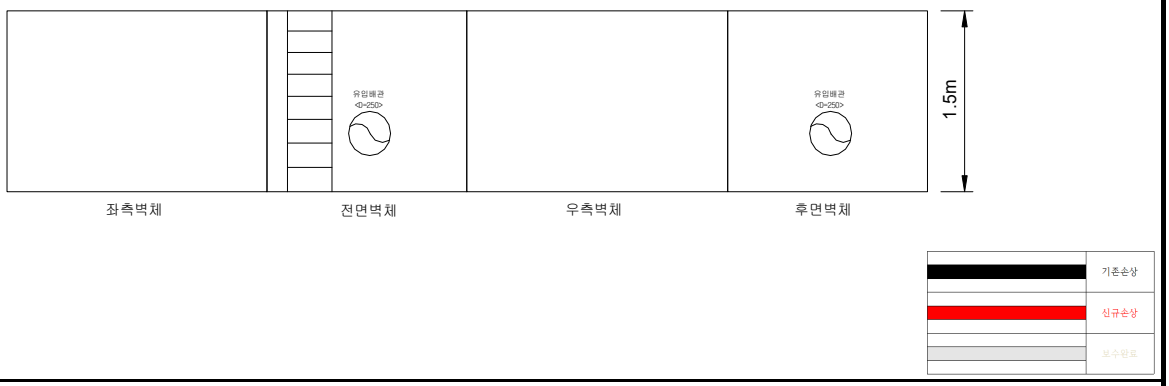
부위 / 개별부재	복합부재	개별시설	표 번 호
벽체	유입유량계실	밸브실	No.1- 27

번호	손상(결함)종류	손상(결함)내용	단위	손상물량(면적율)	평가등급
1	상태양호	-	-	-	-
2					
3					
4					
5					
6					
7					
8					
9

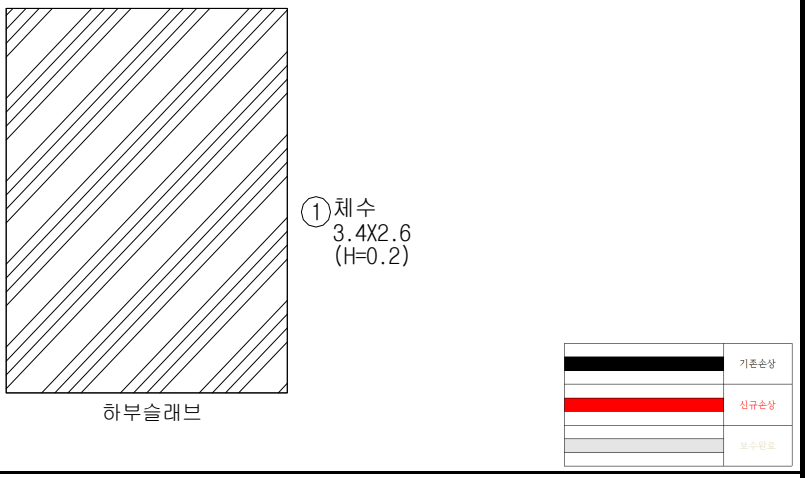
부위 / 개별부재	복합부재	개별시설	표 번 호
하부슬래브	유입유량계실	밸브실	No.1- 28

번호	손상(결함)종류	손상(결함)내용	단위	손상물량(면적율)	평가등급
1	체수	-	㎡	8.84	-
2					
3					
4					
5					
6					
7					
8					
9

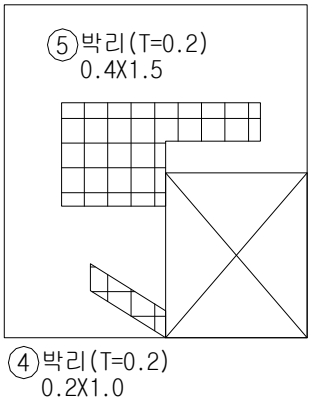
부위 / 개별부재	복합부재	개별시설	표 번 호
상부슬래브	유출유량계실	밸브실	No.1- 29

번호	손상(결함)종류	손상(결함)내용	단위	손상물량(면적율)	평가등급
1	박리	면적률 10% 미만	㎡	0.80	b
2					
3					
4					
5					
6					
7					
8					
9

개별부재명	상부슬래브		개별부재규모	-		표번호
복합부재명	유출유량계실		개별시설물명	밸브실		2-29
근거(1단계)표번호	1-29					
평가항목	평가기준	평가유형	평가결과	평가점수 (M)	영향계수 (F)	평가지수 (Ec1 = M × F)
박리	세부지침 참조	일반손상	b	4.0	1.1	4.4
평가의견						
상태평가결과	1. 개별부재 상태평가지수(Ec2) = 상태평가지수(Ec1) 중 최소값 =					**4.4**
	2. 개별부재(상부슬래브)의 상태평가결과 =					**b**

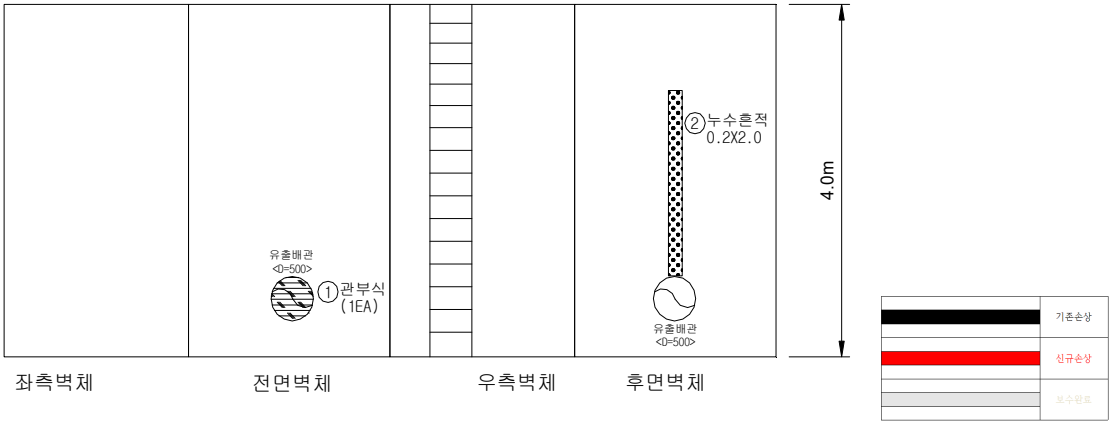
부위 / 개별부재	복합부재	개별시설	표 번 호
벽체	유출유량계실	밸브실	No.1- 30

번호	손상(결함)종류	손상(결함)내용	단위	손상물량(면적율)	평가등급
1	누수흔적	-	㎡	0.40	-
2					
3					
4					
5					
6					
7					
8					
9

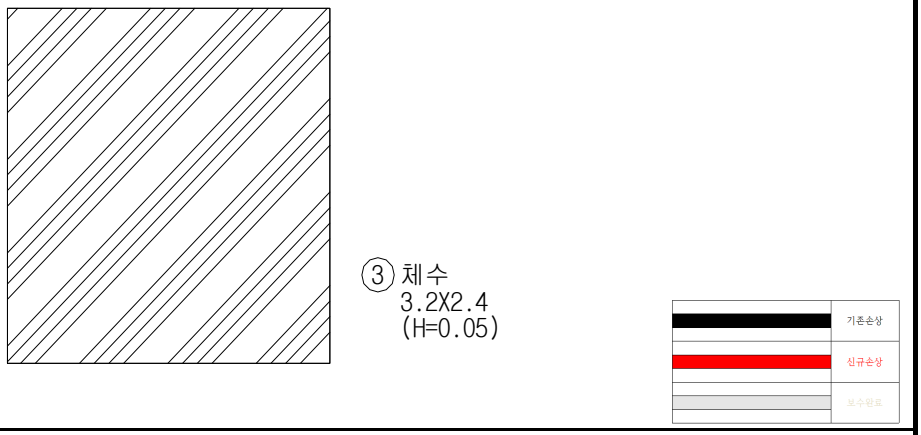
부위 / 개별부재	복합부재	개별시설	표 번 호
하부슬래브	유출유량계실	밸브실	No.1- 31

번호	손상(결함)종류	손상(결함)내용	단위	손상물량(면적율)	평가등급
1	체수	-	㎡	7.68	-
2					
3					
4					
5					
6					
7					
8					
9

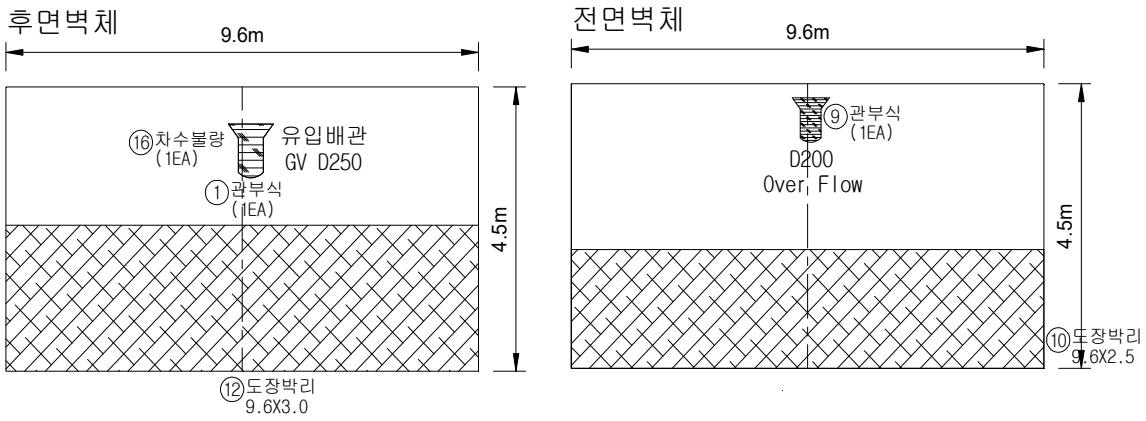
부위 / 개별부재	복합부재	개별시설	표 번 호
1지 유입배관	1지 배관설비	배관설비	No.1- 32

번호	손상(결함)종류	손상(결함)내용	단위	손상물량(면적율)	평가등급
1	관부식	경미한 관부식이 발생함	EA	2.00	b
2					
3					
4					
5					
6					
7					
8					
9

개별부재명	1지 유입배관		개별부재규모	-		표번호
복합부재명	1지 배관설비		개별시설물명	배관설비		2-32
근거(1단계)표번호	1-32					
평가항목	평가기준	평가유형	평가결과	평가점수 (M)	영향계수 (F)	평가지수 (Ec1 = M × F)
관부식	세부지침 참조	중요결함	b	4.0	1.0	4.0
평가의견						
상태평가결과	1. 개별부재 상태평가지수(Ec2) = 상태평가지수(Ec1) 중 최소값 =					**4.0**
	2. 개별부재(1지 유입배관)의 상태평가결과 =					**b**

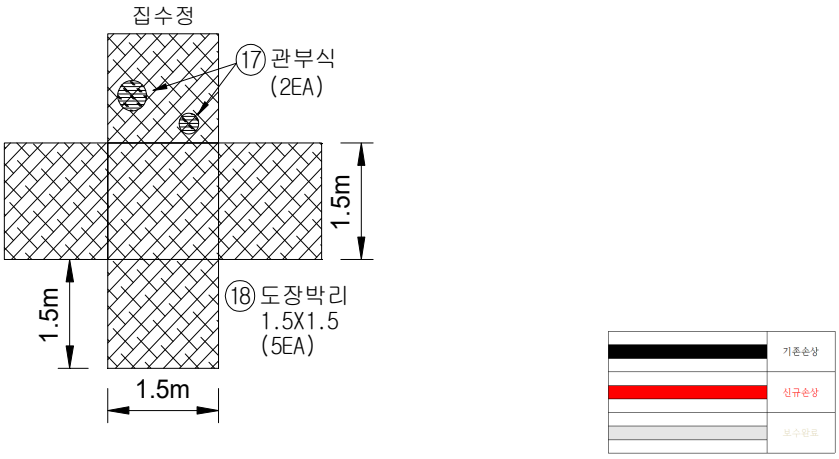
부위 / 개별부재	복합부재	개별시설	표 번 호
1지 유출배관	1지 배관설비	배관설비	No.1- 33

번호	손상(결함)종류	손상(결함)내용	단위	손상물량(면적율)	평가등급
1	관부식	경미한 관부식이 발생함	EA	2.00	b
2					
3					
4					
5					
6					
7					
8					
9

개별부재명	1지 유출배관		개별부재규모	1.0		표번호
복합부재명	1지 배관설비		개별시설물명	배관설비		2-33
근거(1단계)표번호	1-33					
평가항목	평가기준	평가유형	평가결과	평가점수 (M)	영향계수 (F)	평가지수 (Ec1 = M × F)
관부식	세부지침 참조	중요결함	b	4.0	1.0	4.0
평가의견						
상태평가결과	1. 개별부재 상태평가지수(Ec2) = 상태평가지수(Ec1) 중 최소값 =					**4.0**
	2. 개별부재(1지 유출배관)의 상태평가결과 =					**b**

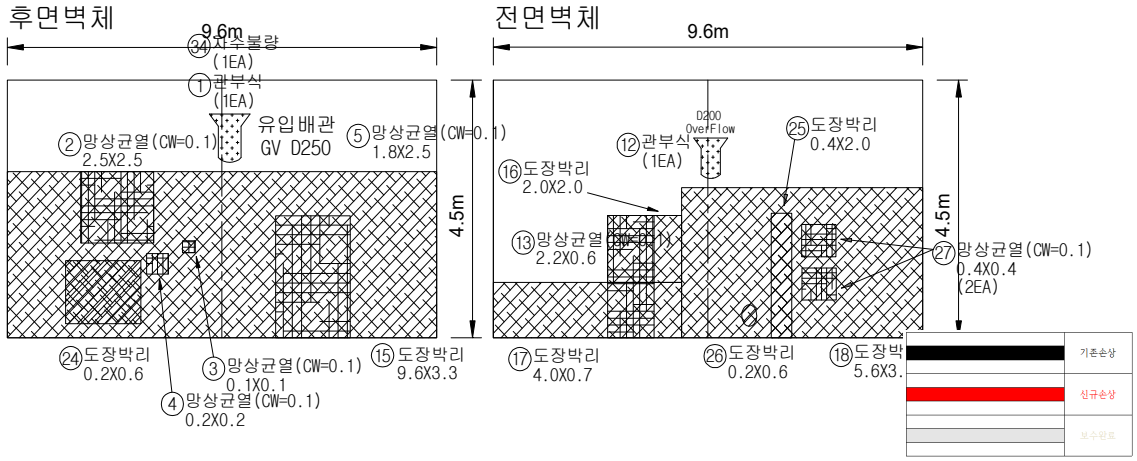
부위 / 개별부재	복합부재	개별시설	표 번 호
2지 유입배관	2지 배관설비	배관설비	No.1- 34

번호	손상(결함)종류	손상(결함)내용	단위	손상물량(면적율)	평가등급
1	관부식	경미한 관부식이 발생함	EA	2.00	b
2					
3					
4					
5					
6					
7					
8					
9

개별부재명	2지 유입배관		개별부재규모	1.0		표번호
복합부재명	2지 배관설비		개별시설물명	배관설비		2-34
근거(1단계)표번호	1-34					
평가항목	평가기준	평가유형	평가결과	평가점수 (M)	영향계수 (F)	평가지수 (Ec1 = M × F)
관부식	세부지침 참조	중요결함	b	4.0	1.0	4.0
평가의견						
상태평가결과	1. 개별부재 상태평가지수(Ec2) = 상태평가지수(Ec1) 중 최소값 =					**4.0**
	2. 개별부재(2지 유입배관)의 상태평가결과 =					**b**

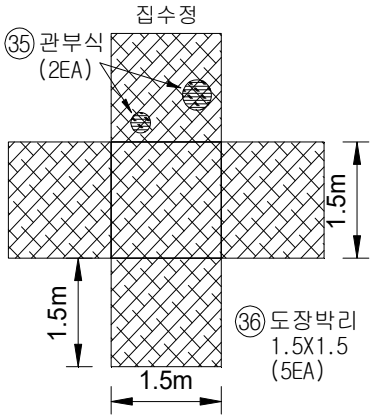
부위 / 개별부재	복합부재	개별시설	표 번 호
2지 유출배관	2지 배관설비	배관설비	No.1- 35

번호	손상(결함)종류	손상(결함)내용	단위	손상물량(면적율)	평가등급
1	관부식	경미한 관부식이 발생함	EA	2.00	b
2					
3					
4					
5					
6					
7					
8					
9

개별부재명	2지 유출배관		개별부재규모	1.0		표번호
복합부재명	2지 배관설비		개별시설물명	배관설비		2-35
근거(1단계)표번호	1-35					
평가항목	평가기준	평가유형	평가결과	평가점수 (M)	영향계수 (F)	평가지수 (Ec1 = M × F)
관부식	세부지침 참조	중요결함	b	4.0	1.0	4.0
평가의견						
상태평가결과	1. 개별부재 상태평가지수(Ec2) = 상태평가지수(Ec1) 중 최소값 =					**4.0**
	2. 개별부재(2지 유출배관)의 상태평가결과 =					**b**

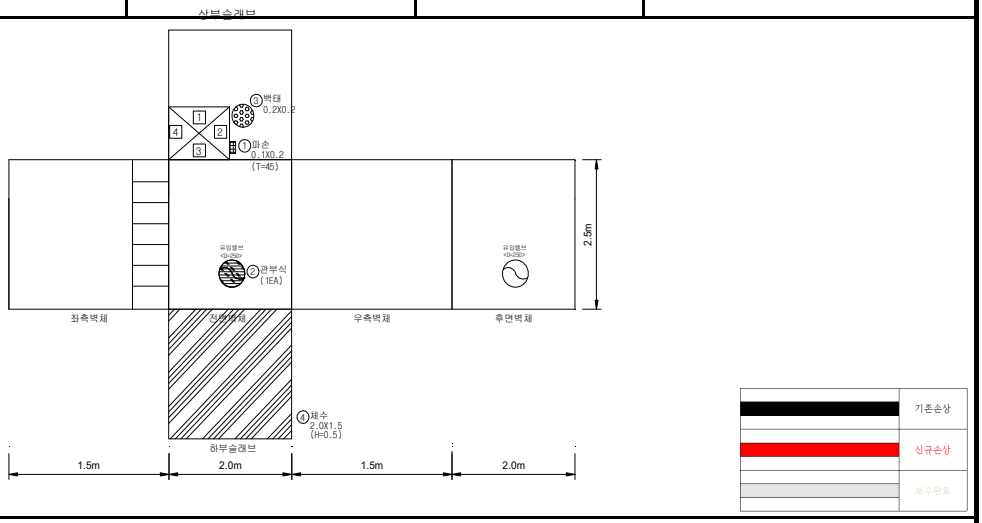
부위 / 개별부재	복합부재	개별시설	표 번 호
1지 유입배관	1지 유입배관설비	배관설비	No.1- 36

번호	손상(결함)종류	손상(결함)내용	단위	손상물량(면적율)	평가등급
1	관부식	경미한 관부식이 발생함	EA	1.00	b
2					
3					
4					
5					
6					
7					
8					
9

개별부재명	1지 유입배관		개별부재규모	1.0		표번호
복합부재명	1지 유입배관설비		개별시설물명	배관설비		2-36
근거(1단계)표번호	1-36					
평가항목	평가기준	평가유형	평가결과	평가점수 (M)	영향계수 (F)	평가지수 (Ec1 = M × F)
관부식	세부지침 참조	중요결함	b	4.0	1.0	4.0
평가의견						
상태평가결과	1. 개별부재 상태평가지수(Ec2) = 상태평가지수(Ec1) 중 최소값 =					**4.0**
	2. 개별부재(1지 유입배관)의 상태평가결과 =					**b**

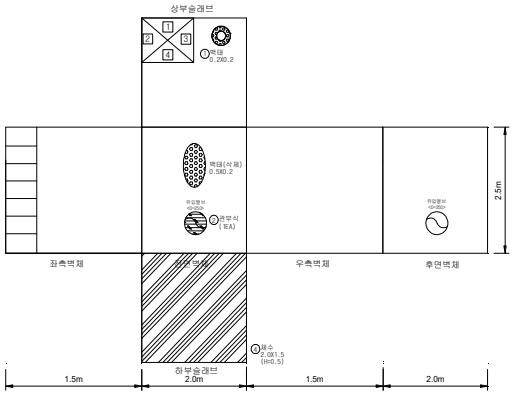
부위 / 개별부재	복합부재	개별시설	표 번 호
2지 유입배관	2지 유입배관설비	배관설비	No.1- 37

번호	손상(결함)종류	손상(결함)내용	단위	손상물량(면적율)	평가등급
1	관부식	경미한 관부식이 발생함	EA	1.00	b
2					
3					
4					
5					
6					
7					
8					
9

개별부재명	2지 유입배관		개별부재규모	1.0		표번호
복합부재명	2지 유입배관설비		개별시설물명	배관설비		2-37
근거(1단계)표번호	1-37					
평가항목	평가기준	평가유형	평가결과	평가점수 (M)	영향계수 (F)	평가지수 (Ec1 = M × F)
관부식	세부지침 참조	중요결함	b	4.0	1.0	4.0
평가의견						
상태평가결과	1. 개별부재 상태평가지수(Ec2) = 상태평가지수(Ec1) 중 최소값 =					**4.0**
	2. 개별부재(2지 유입배관)의 상태평가결과 =					**b**

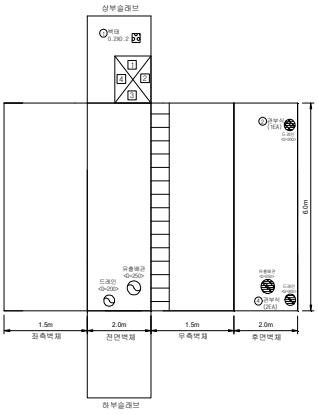
부위 / 개별부재	복합부재	개별시설	표 번 호
1지 유출배관	1지 유출배관설비	배관설비	No.1- 38

번호	손상(결함)종류	손상(결함)내용	단위	손상물량(면적율)	평가등급
1	관부식	경미한 관부식이 발생함	EA	3.00	b
2					
3					
4					
5					
6					
7					
8					
9

개별부재명	1지 유출배관		개별부재규모	1.0		표번호
복합부재명	1지 유출배관설비		개별시설물명	배관설비		2-38
근거(1단계)표번호	1-38					
평가항목	평가기준	평가유형	평가결과	평가점수 (M)	영향계수 (F)	평가지수 (Ec1 = M × F)
관부식	세부지침 참조	중요결함	b	4.0	1.0	4.0
평가의견						
상태평가결과	1. 개별부재 상태평가지수(Ec2) = 상태평가지수(Ec1) 중 최소값 =					**4.0**
	2. 개별부재(1지 유출배관)의 상태평가결과 =					**b**

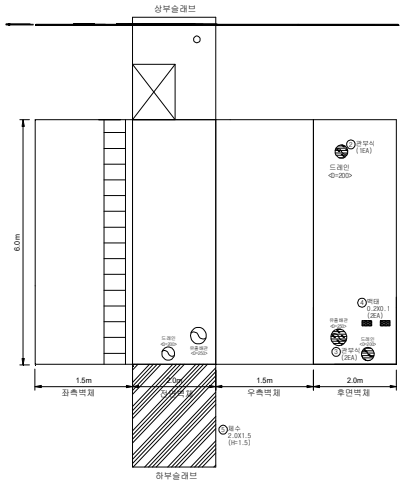
부위 / 개별부재	복합부재	개별시설	표 번 호
2지 유출배관	2지 유출배관설비	배관설비	No.1- 39

번호	손상(결함)종류	손상(결함)내용	단위	손상물량(면적율)	평가등급
1	관부식	경미한 관부식이 발생함	EA	3.00	b
2					
3					
4					
5					
6					
7					
8					
9

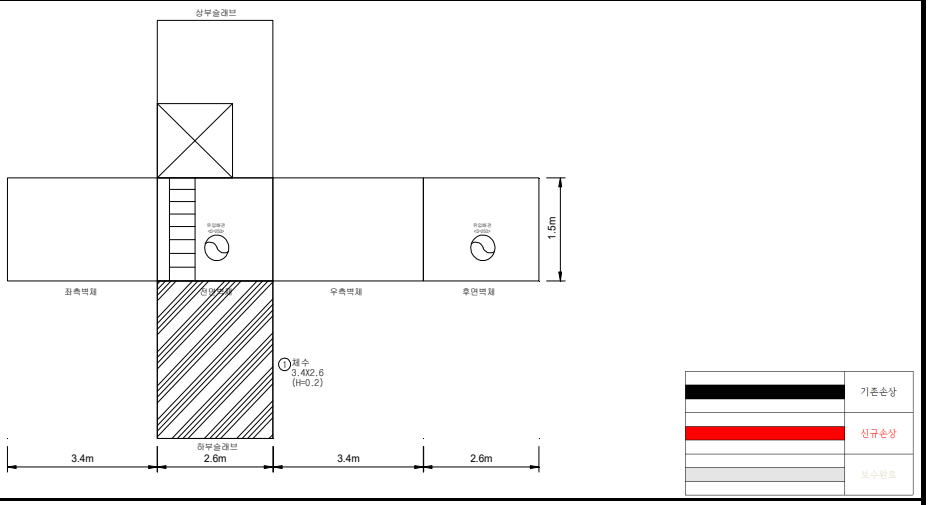
부위 / 개별부재	복합부재	개별시설	표 번 호
유입유량계배관	유입유량계 배관설비	배관설비	No.1- 40

번호	손상(결함)종류	손상(결함)내용	단위	손상물량(면적율)	평가등급
1	상태양호	-	-	-	-
2					
3					
4					
5					
6					
7					
8					
9

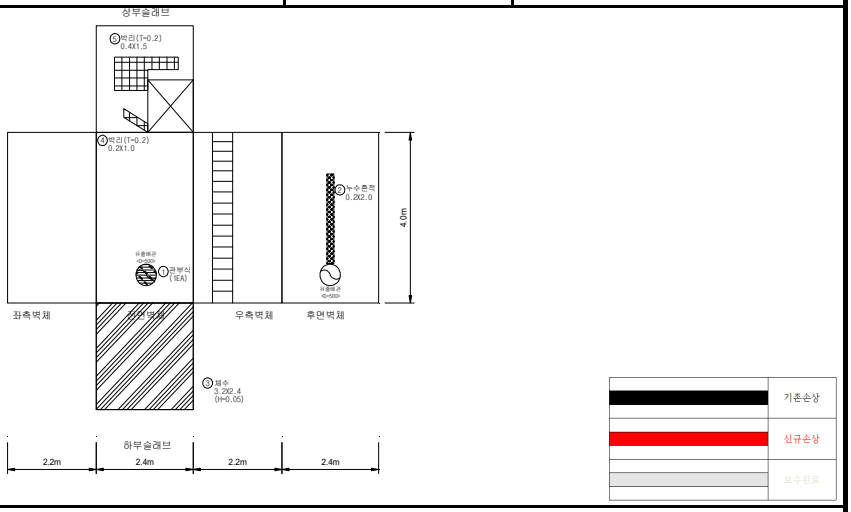
부위 / 개별부재	복합부재	개별시설	표 번 호
유출유량계배관	유출유량계 배관설비	배관설비	No.1- 41

번호	손상(결함)종류	손상(결함)내용	단위	손상물량(면적율)	평가등급
1	관부식	-	EA	1.00	b
2					
3					
4					
5					
6					
7					
8					
9

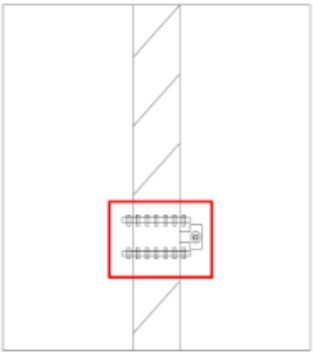
부위 / 개별부재	복합부재	개별시설	표 번 호
1지 유입밸브	1지 유입밸브설비	밸브설비	No.1- 42

번호	손상(결함)종류	손상(결함)내용	단위	손상물량(면적율)	평가등급
1	밸브의 손상정도	밸브의 작동이 원활하고 여타 손상이 전혀 없음	-	-	a
2					
3					
4					
5					
6					
7					
8					
9

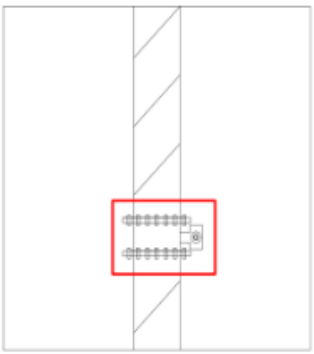
부위 / 개별부재	복합부재	개별시설	표 번 호
2지 유입밸브	2지 유입밸브설비	밸브설비	No.1- 43

번호	손상(결함)종류	손상(결함)내용	단위	손상물량(면적율)	평가등급
1	밸브의 손상정도	밸브의 작동이 원활하고 여타 손상이 전혀 없음	-	-	a
2					
3					
4					
5					
6					
7					
8					
9

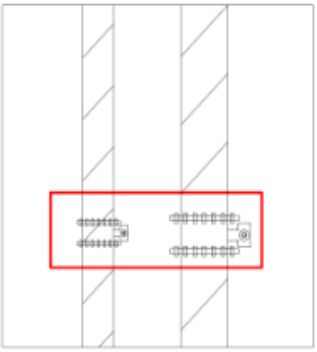
부위 / 개별부재	복합부재	개별시설	표 번 호
1지 유출밸브	1지 유출밸브설비	밸브설비	No.1- 44

번호	손상(결함)종류	손상(결함)내용	단위	손상물량(면적율)	평가등급
1	상태양호	-	-	-	-
2					
3					
4					
5					
6					
7					
8					
9

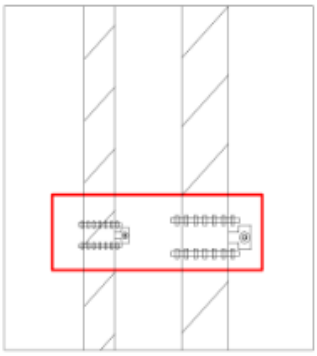
부위 / 개별부재	복합부재	개별시설	표 번 호
2지 유출밸브	2지 유출밸브설비	밸브설비	No.1- 45

번호	손상(결함)종류	손상(결함)내용	단위	손상물량(면적율)	평가등급
1	밸브의 손상정도	밸브의 작동이 원활하고 여타 손상이 전혀 없음	-	-	a
2					
3					
4					
5					
6					
7					
8					
9
