1 단계 : 부재(부위)별 손상상태 평가표

종합시설물 종합평가표

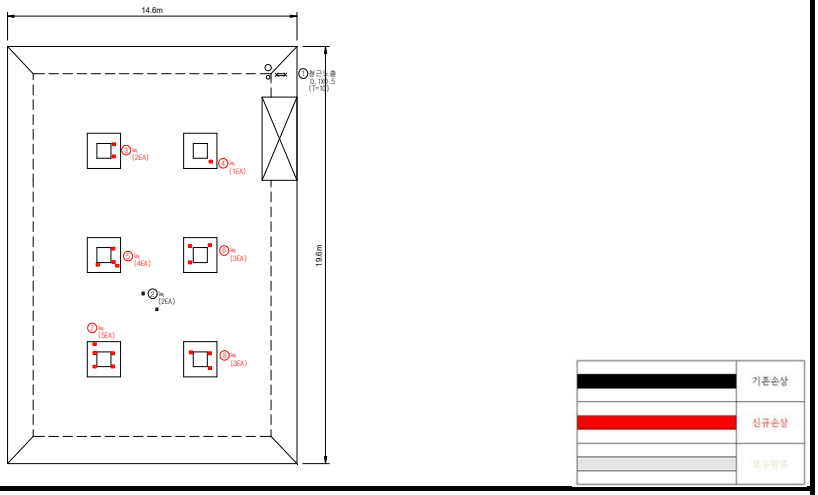
부위 / 개별부재	복합부재	개별시설	표 번 호
상부슬래브	배수지 1지	배수지	No.1- 1

번호	손상(결함)종류	손상(결함)내용	단위	손상물량(면적율)	평가등급
1	철근노출	면적률이 1.0% 미만	㎡	0.05	-
2	녹	-	ea	20.00	-
3					
4					
5					
6					
7					
8					
9

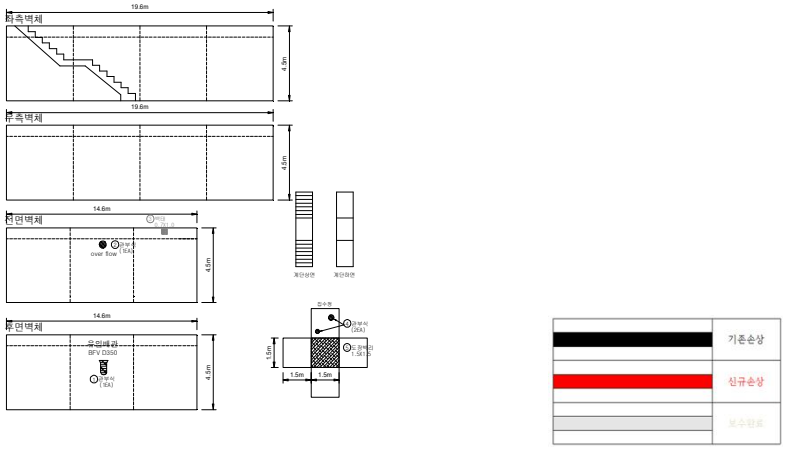
부위 / 개별부재	복합부재	개별시설	표 번 호
벽체	배수지 1지	배수지	No.1- 2

번호	손상(결함)종류	손상(결함)내용	단위	손상물량(면적율)	평가등급
1	도장박리	-	㎡	2.25	-
2	탄산화 측정깊이	탄산화 잔여깊이 : 77.5mm	-	-	a
3					
4					
5					
6					
7					
8					
9

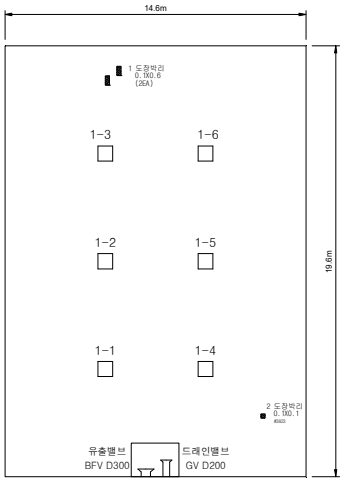
부위 / 개별부재	복합부재	개별시설	표 번 호
하부슬래브	배수지 1지	배수지	No.1- 3

번호	손상(결함)종류	손상(결함)내용	단위	손상물량(면적율)	평가등급
1	도장박리	-	㎡	0.13	-
2					
3					
4					
5					
6					
7					
8					
9

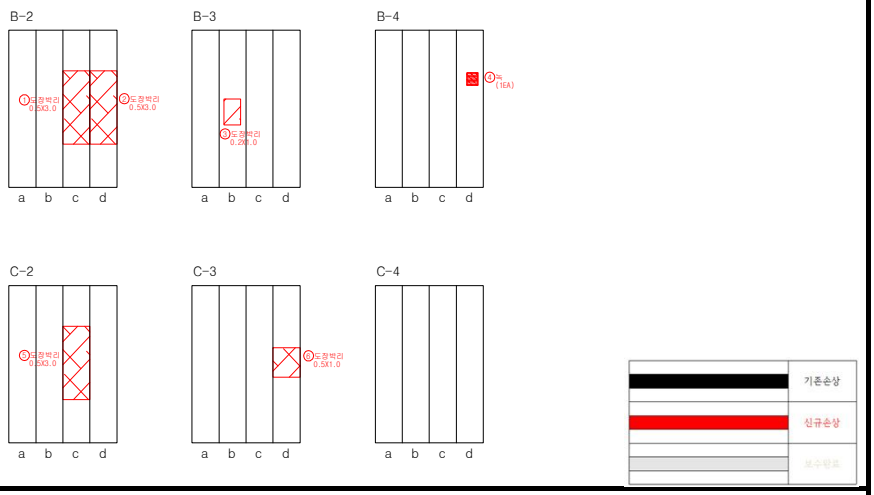
부위 / 개별부재	복합부재	개별시설	표 번 호
기둥	배수지 1지	배수지	No.1- 4

번호	손상(결함)종류	손상(결함)내용	단위	손상물량(면적율)	평가등급
1	녹	-	ea	1.00	-
2	도장박리	-	㎡	5.20	-
3					
4					
5					
6					
7					
8					
9

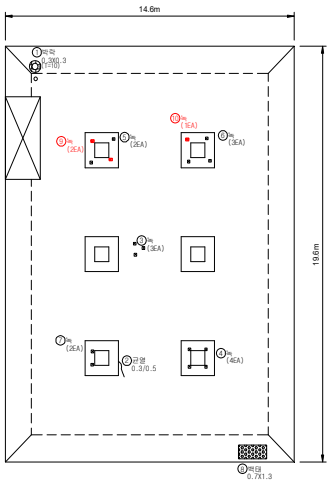
부위 / 개별부재	복합부재	개별시설	표 번 호
상부슬래브	배수지 2지	배수지	No.1- 5

번호	손상(결함)종류	손상(결함)내용	단위	손상물량(면적율)	평가등급
1	박락	-	㎡	0.09	-
2	균열	폭 0.1mm 이상 0.2mm 미만	m	0.50	a
3	녹	-	ea	17.00	-
4	백태	면적률이 5% 미만	㎡	0.91	b
5					
6					
7					
8					
9

개별부재명	상부슬래브		개별부재규모	A = 284.2㎡		표번호
복합부재명	배수지 2지		개별시설물명	배수지		2-5
근거(1단계)표번호	1-5					
평가항목	평가기준	평가유형	평가결과	평가점수 (M)	영향계수 (F)	평가지수 (Ec1 = M × F)
균열	세부지침 참조	일반손상	a	5.0	1.0	5.0
백태	세부지침 참조	일반손상	b	4.0	1.1	4.4
평가의견						
상태평가결과	1. 개별부재 상태평가지수(Ec2) = 상태평가지수(Ec1) 중 최소값 =					**4.4**
	2. 개별부재(상부슬래브)의 상태평가결과 =					**b**

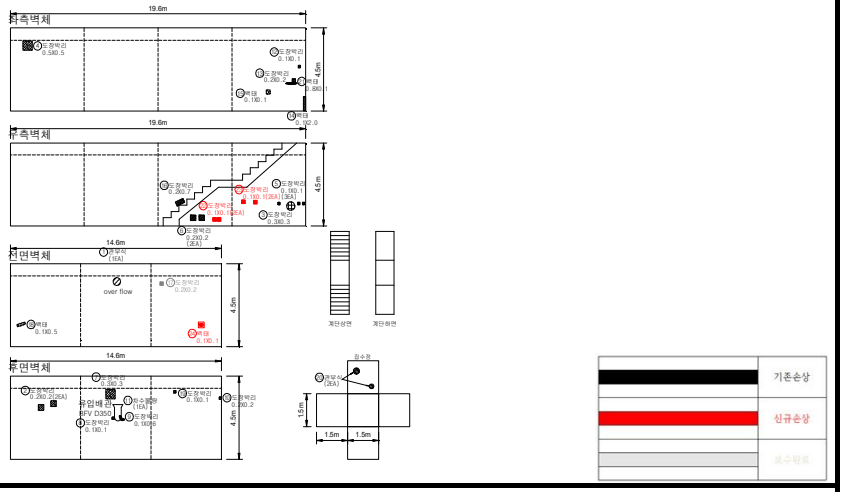
부위 / 개별부재	복합부재	개별시설	표 번 호
벽체	배수지 2지	배수지	No.1- 6

번호	손상(결함)종류	손상(결함)내용	단위	손상물량(면적율)	평가등급
1	도장박리	-	㎡	0.97	-
2	백태	면적률이 5% 미만	㎡	0.35	b
3	탄산화 측정깊이	탄산화 잔여깊이 : 43.8mm	-	-	a
4					
5					
6					
7					
8					
9

개별부재명	벽체		개별부재규모	A = 306.9㎡		표번호
복합부재명	배수지 2지		개별시설물명	배수지		2-6
근거(1단계)표번호	1-6					
평가항목	평가기준	평가유형	평가결과	평가점수 (M)	영향계수 (F)	평가지수 (Ec1 = M × F)
백태	세부지침 참조	일반손상	b	4.0	1.1	4.4
탄산화 잔여깊이	세부지침 참조	국부결함	a	5.0	1.0	5.0
평가의견						
상태평가결과	1. 개별부재 상태평가지수(Ec2) = 상태평가지수(Ec1) 중 최소값 =					**4.4**
	2. 개별부재(벽체)의 상태평가결과 =					**b**

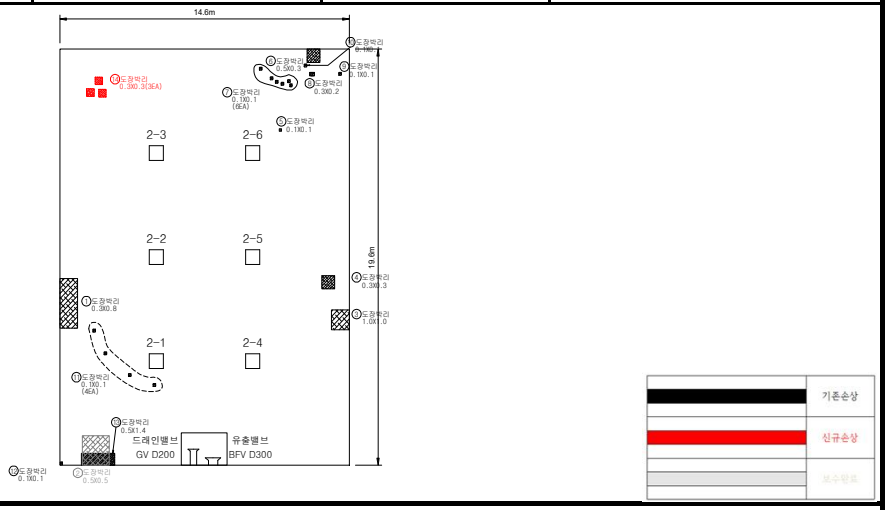
부위 / 개별부재	복합부재	개별시설	표 번 호
하부슬래브	배수지 2지	배수지	No.1- 7

번호	손상(결함)종류	손상(결함)내용	단위	손상물량(면적율)	평가등급
1	도장박리	-	㎡	2.47	-
2					
3					
4					
5					
6					
7					
8					
9

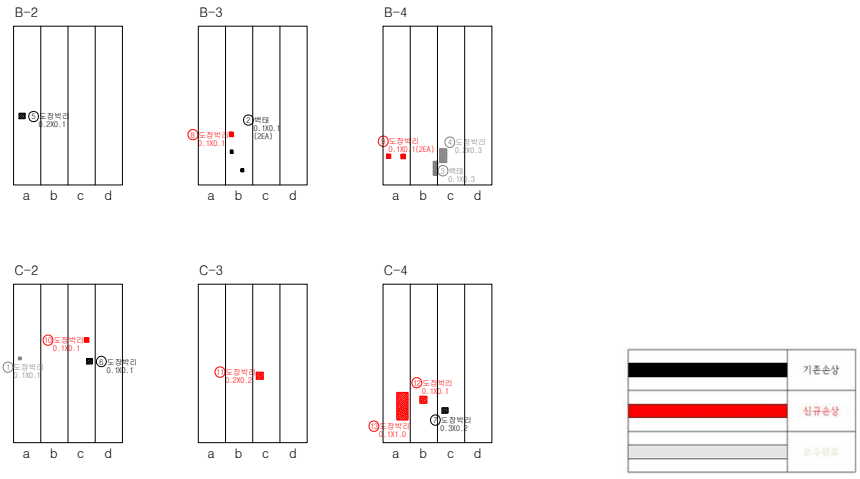
부위 / 개별부재	복합부재	개별시설	표 번 호
기둥	배수지 2지	배수지	No.1- 8

번호	손상(결함)종류	손상(결함)내용	단위	손상물량(면적율)	평가등급
1	백태	면적률이 5% 미만	㎡	0.02	b
2	도장박리	-	㎡	0.28	-
3					
4					
5					
6					
7					
8					
9

개별부재명	기둥		개별부재규모	A = 43.2㎡		표번호
복합부재명	배수지 2지		개별시설물명	배수지		2-8
근거(1단계)표번호	1-8					
평가항목	평가기준	평가유형	평가결과	평가점수 (M)	영향계수 (F)	평가지수 (Ec1 = M × F)
백태	세부지침 참조	일반손상	b	4.0	1.1	4.4
평가의견						
상태평가결과	1. 개별부재 상태평가지수(Ec2) = 상태평가지수(Ec1) 중 최소값 =					**4.4**
	2. 개별부재(기둥)의 상태평가결과 =					**b**

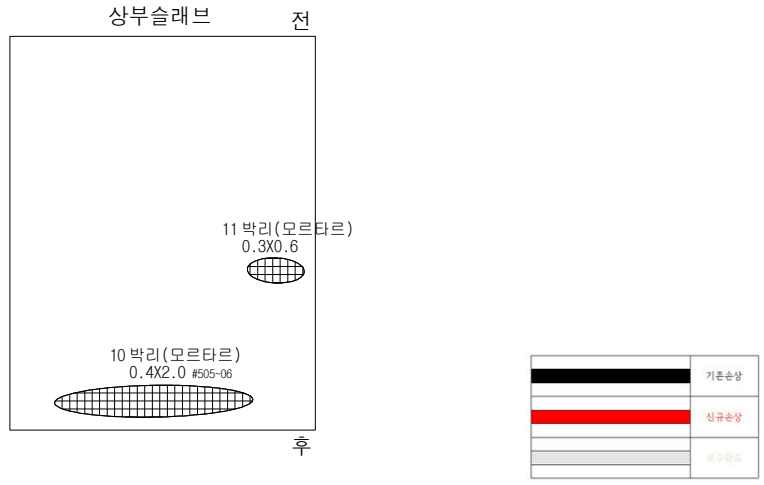
부위 / 개별부재	복합부재	개별시설	표 번 호
상부슬래브	계단실 내부	배수지	No.1- 9

번호	손상(결함)종류	손상(결함)내용	단위	손상물량(면적율)	평가등급
1	박리(모르타르)	-	㎡	0.98	-
2					
3					
4					
5					
6					
7					
8					
9

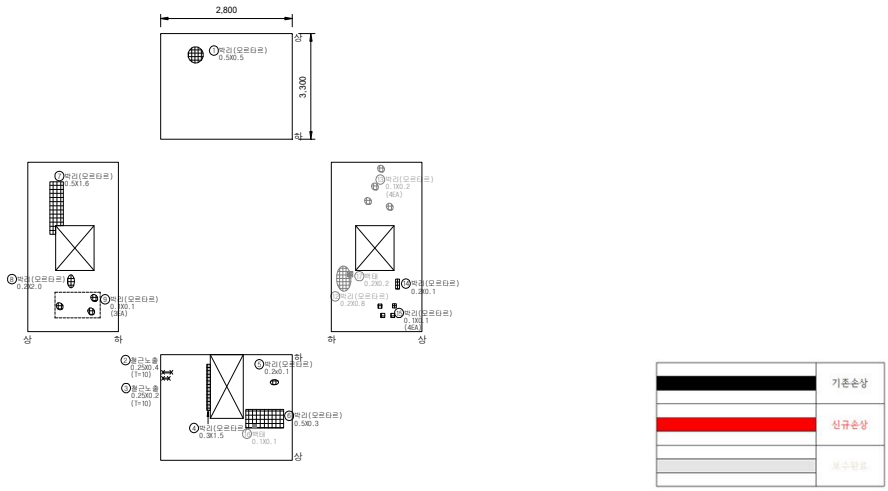
부위 / 개별부재	복합부재	개별시설	표 번 호
벽체	계단실 내부	배수지	No.1- 10

번호	손상(결함)종류	손상(결함)내용	단위	손상물량(면적율)	평가등급
1	철근노출	면적률이 1.0% 미만	㎡	0.15	b
2	박리(모르타르)	-	㎡	2.16	-
3					
4					
5					
6					
7					
8					
9

개별부재명	벽체		개별부재규모	A = 51.48㎡		표번호
복합부재명	계단실 내부		개별시설물명	배수지		2-10
근거(1단계)표번호	1-10					
평가항목	평가기준	평가유형	평가결과	평가점수 (M)	영향계수 (F)	평가지수 (Ec1 = M × F)
철근노출	세부지침 참조	일반손상	b	4.0	1.1	4.4
평가의견						
상태평가결과	1. 개별부재 상태평가지수(Ec2) = 상태평가지수(Ec1) 중 최소값 =					**4.4**
	2. 개별부재(벽체)의 상태평가결과 =					**b**

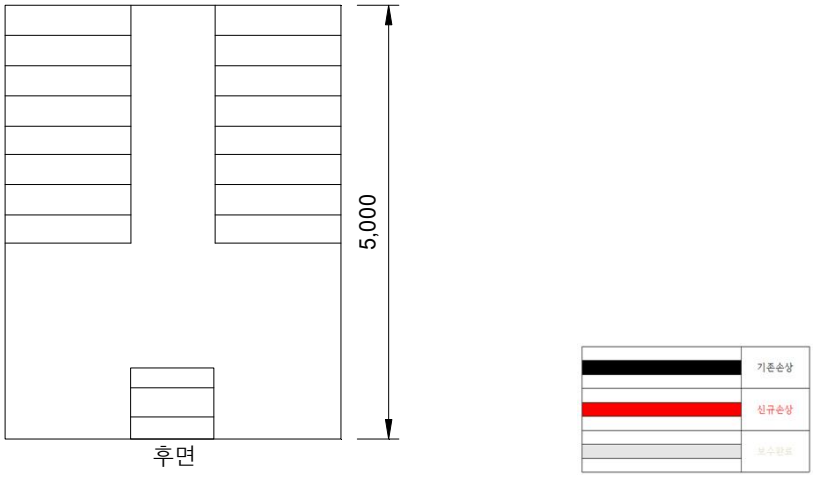
부위 / 개별부재	복합부재	개별시설	표 번 호
하부슬래브	계단실 내부	배수지	No.1- 11

번호	손상(결함)종류	손상(결함)내용	단위	손상물량(면적율)	평가등급
1	상태양호	-	-	-	a
2					
3					
4					
5					
6					
7					
8					
9

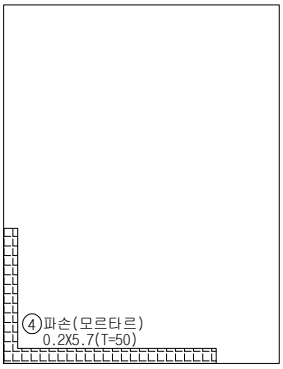
부위 / 개별부재	복합부재	개별시설	표 번 호
상부슬래브	계단실 외부	배수지	No.1- 12

번호	손상(결함)종류	손상(결함)내용	단위	손상물량(면적율)	평가등급
1	파손(모르타르)	-	㎡	1.14	-
2					
3					
4					
5					
6					
7					
8					
9

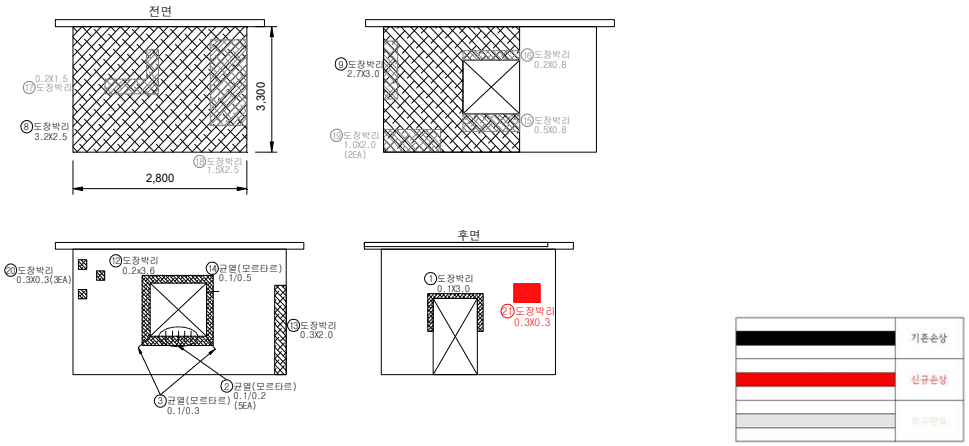
부위 / 개별부재	복합부재	개별시설	표 번 호
벽체	계단실 외부	배수지	No.1- 13

번호	손상(결함)종류	손상(결함)내용	단위	손상물량(면적율)	평가등급
1	도장박리	-	㎡	18.08	-
2	균열(모르타르)	폭 0.1mm 이상 0.2mm 미만	m	2.10	-
3					
4					
5					
6					
7					
8					
9

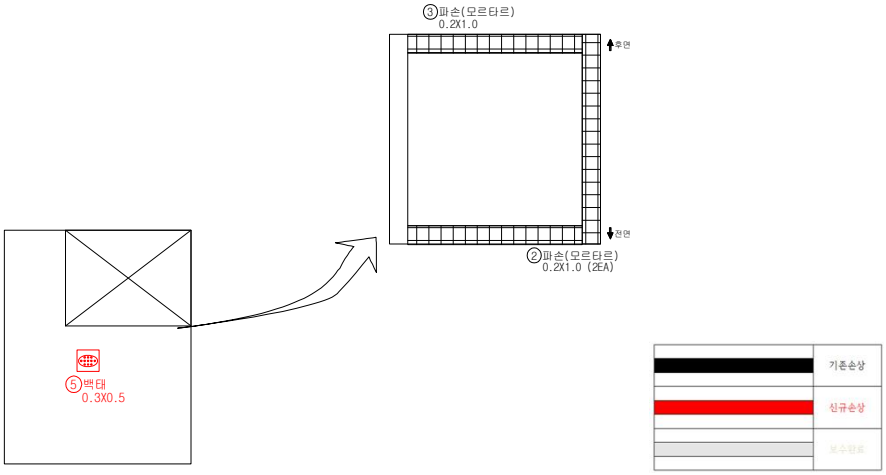
부위 / 개별부재	복합부재	개별시설	표 번 호
상부슬래브	1지 유입밸브실	밸브실	No.1- 14

번호	손상(결함)종류	손상(결함)내용	단위	손상물량(면적율)	평가등급
1	파손(모르타르)	-	㎡	0.60	-
2	백태	면적률이 5% 미만	㎡	0.15	b
3					
4					
5					
6					
7					
8					
9

개별부재명	상부슬래브		개별부재규모	A = 3㎡		표번호
복합부재명	1지 유입밸브실		개별시설물명	밸브실		2-14
근거(1단계)표번호	1-14					
평가항목	평가기준	평가유형	평가결과	평가점수 (M)	영향계수 (F)	평가지수 (Ec1 = M × F)
백태	세부지침 참조	일반손상	b	4.0	1.1	4.4
평가의견	- 파손은 보수방안을 고려하여 30㎜로 명기하였으나, 실측 깊이는 30㎜미만으로 조사되어 "c"로 적용함. - 철근노출은 면적율이 5%이상으로 "e"로 평가되었으나, 피복두께 부족 및 철근의 부식으로 인한 노출이 아닌 스핀들 설치를 위한 천공 시 발생한 손상이므로 중대한결함은 아닌것으로 판단됨.					
상태평가결과	1. 개별부재 상태평가지수(Ec2) = 상태평가지수(Ec1) 중 최소값 =					**4.4**
	2. 개별부재(상부슬래브)의 상태평가결과 =					**b**

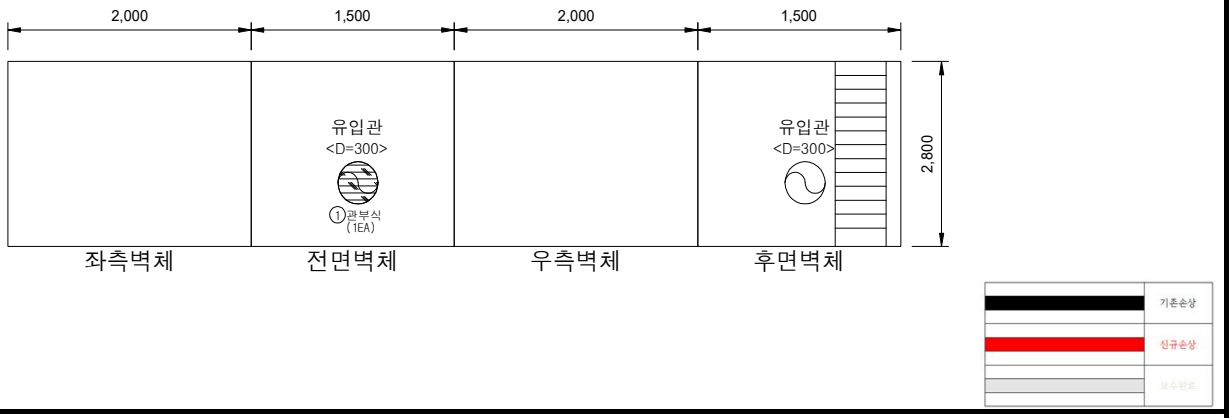
부위 / 개별부재	복합부재	개별시설	표 번 호
벽체	1지 유입밸브실	밸브실	No.1- 15

번호	손상(결함)종류	손상(결함)내용	단위	손상물량(면적율)	평가등급
1	상태양호	-	-	-	a
2	탄산화 측정깊이	탄산화 잔여깊이 : 67.8mm	-	-	a
3					
4					
5					
6					
7					
8					
9

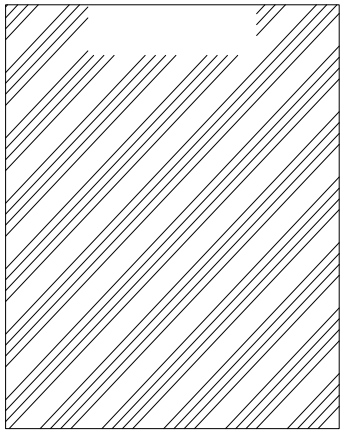
부위 / 개별부재	복합부재	개별시설	표 번 호
하부슬래브	1지 유입밸브실	밸브실	No.1- 16

번호	손상(결함)종류	손상(결함)내용	단위	손상물량(면적율)	평가등급
1	체수	-	㎡	3.00	-
2					
3					
4					
5					
6					
7					
8					
9

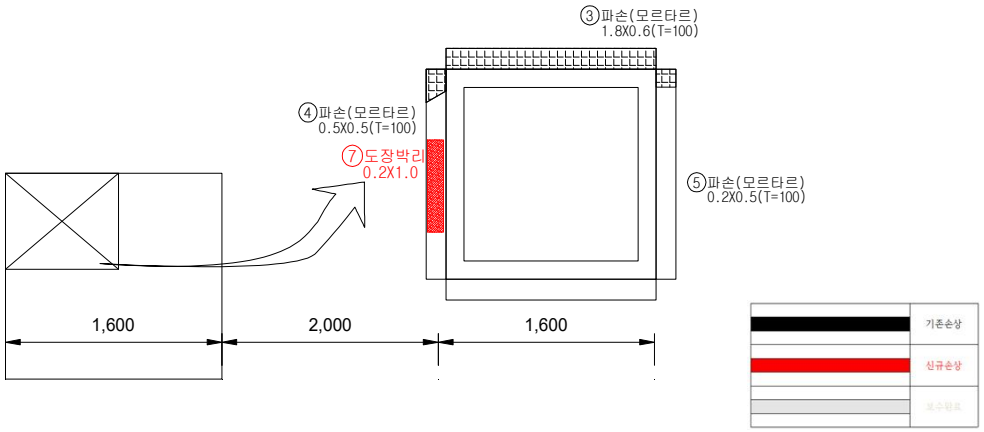
부위 / 개별부재	복합부재	개별시설	표 번 호
상부슬래브	1지 유출밸브실	밸브실	No.1- 17

번호	손상(결함)종류	손상(결함)내용	단위	손상물량(면적율)	평가등급
1	도장박리	-	㎡	0.20	-
2	파손(모르타르)	-	㎡	1.43	-
3					
4					
5					
6					
7					
8					
9

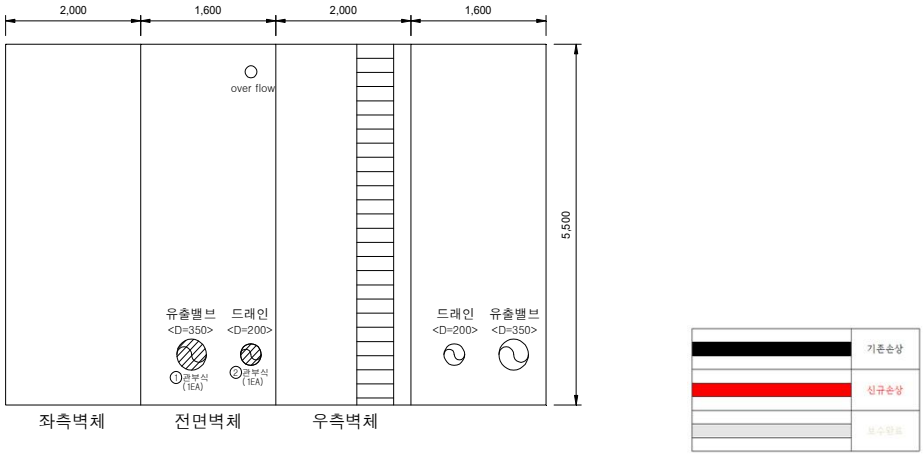
부위 / 개별부재	복합부재	개별시설	표 번 호
벽체	1지 유출밸브실	밸브실	No.1- 18

번호	손상(결함)종류	손상(결함)내용	단위	손상물량(면적율)	평가등급
1	상태양호	-	-	-	a
2	탄산화 측정깊이	탄산화 잔여깊이 : 60.0mm	-	-	a
3					
4					
5					
6					
7					
8					
9

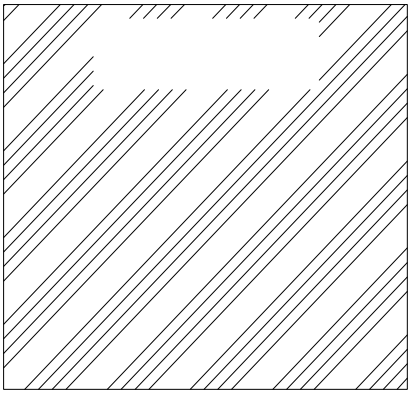
부위 / 개별부재	복합부재	개별시설	표 번 호
하부슬래브	1지 유출밸브실	밸브실	No.1- 19

번호	손상(결함)종류	손상(결함)내용	단위	손상물량(면적율)	평가등급
1	체수	-	㎡	1.00	-
2					
3					
4					
5					
6					
7					
8					
9

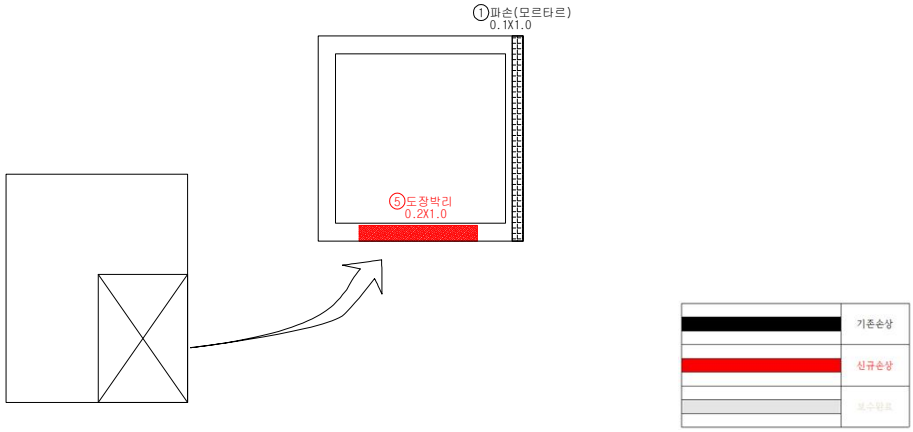
부위 / 개별부재	복합부재	개별시설	표 번 호
상부슬래브	2지 유입밸브실	밸브실	No.1- 20

번호	손상(결함)종류	손상(결함)내용	단위	손상물량(면적율)	평가등급
1	파손(모르타르)	-	㎡	0.10	-
2	도장박리	-	㎡	0.20	-
3	철근노출	면적률이 1.0% 미만	㎡	0.03	b
4					
5					
6					
7					
8					
9

개별부재명	상부슬래브		개별부재규모	A = 3㎡		표번호
복합부재명	2지 유입밸브실		개별시설물명	밸브실		2-20
근거(1단계)표번호	1-20					
평가항목	평가기준	평가유형	평가결과	평가점수 (M)	영향계수 (F)	평가지수 (Ec1 = M × F)
철근노출	세부지침 참조	일반손상	b	4.0	1.1	4.4
평가의견	박락은 보수방안을 고려하여 30㎜로 명기하였으나, 실측 깊이는 30㎜미만으로 조사되어 "c"로 적용함.					
상태평가결과	1. 개별부재 상태평가지수(Ec2) = 상태평가지수(Ec1) 중 최소값 =					**4.4**
	2. 개별부재(상부슬래브)의 상태평가결과 =					**b**

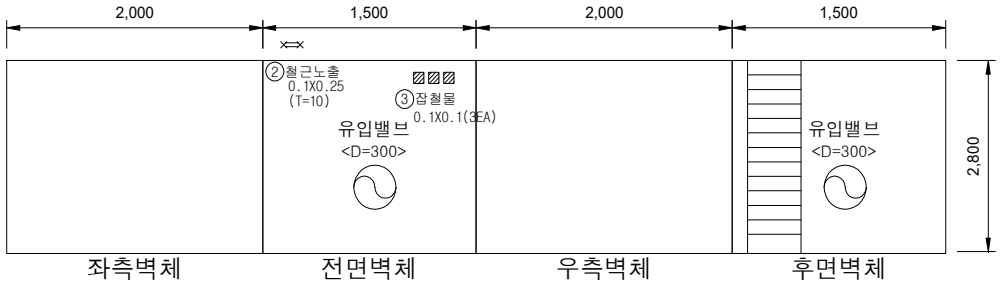
부위 / 개별부재	복합부재	개별시설	표 번 호
벽체	2지 유입밸브실	밸브실	No.1- 21

번호	손상(결함)종류	손상(결함)내용	단위	손상물량(면적율)	평가등급
1	잡철물	-	㎡	0.03	-
2	탄산화 측정깊이	탄산화 잔여깊이 : 69.5mm	-	-	-
3					
4					
5					
6					
7					
8					
9

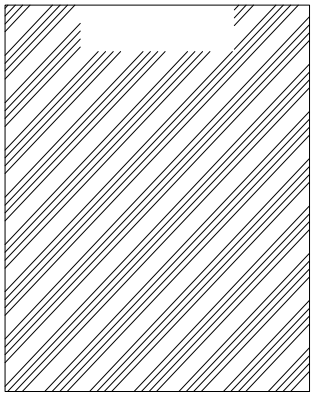
부위 / 개별부재	복합부재	개별시설	표 번 호
하부슬래브	2지 유입밸브실	밸브실	No.1- 22

번호	손상(결함)종류	손상(결함)내용	단위	손상물량(면적율)	평가등급
1	체수	-	㎡	3.00	-
2					
3					
4					
5					
6					
7					
8					
9

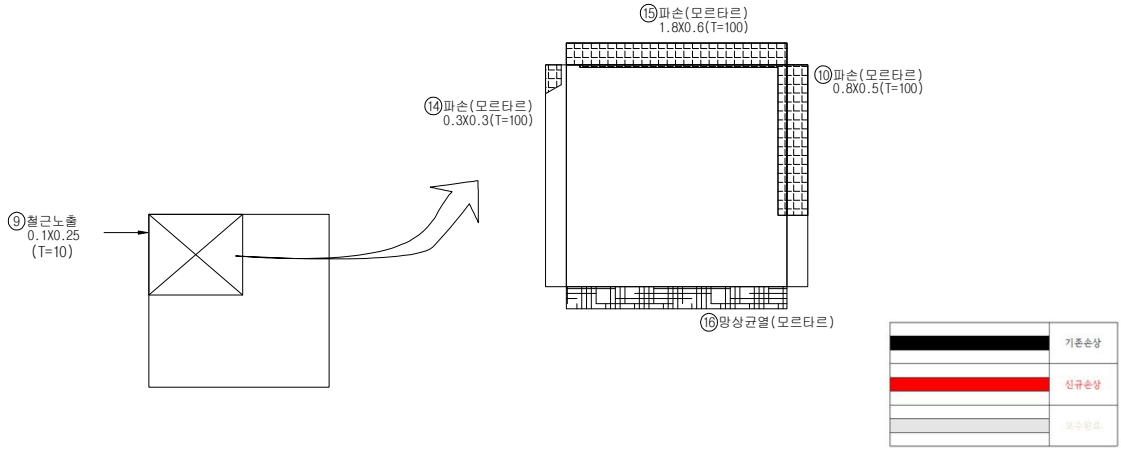
부위 / 개별부재	복합부재	개별시설	표 번 호
상부슬래브	2지 유출밸브실	밸브실	No.1- 23

번호	손상(결함)종류	손상(결함)내용	단위	손상물량(면적율)	평가등급
1	철근노출	면적률이 1.0% 미만	㎡	0.03	b
2	파손(모르타르)	-	m	1.57	-
3	망상균열(모르타르)	-	㎡	1.08	-
4					
5					
6					
7					
8					
9

개별부재명	상부슬래브		개별부재규모	A = 3㎡		표번호
복합부재명	2지 유출밸브실		개별시설물명	밸브실		2-23
근거(1단계)표번호	1-23					
평가항목	평가기준	평가유형	평가결과	평가점수 (M)	영향계수 (F)	평가지수 (Ec1 = M × F)
철근노출	세부지침 참조	일반손상	b	4.0	1.1	4.4
평가의견	박락은 보수방안을 고려하여 30㎜로 명기하였으나, 실측 깊이는 30㎜미만으로 조사되어 "c"로 적용함.					
상태평가결과	1. 개별부재 상태평가지수(Ec2) = 상태평가지수(Ec1) 중 최소값 =					**4.4**
	2. 개별부재(상부슬래브)의 상태평가결과 =					**b**

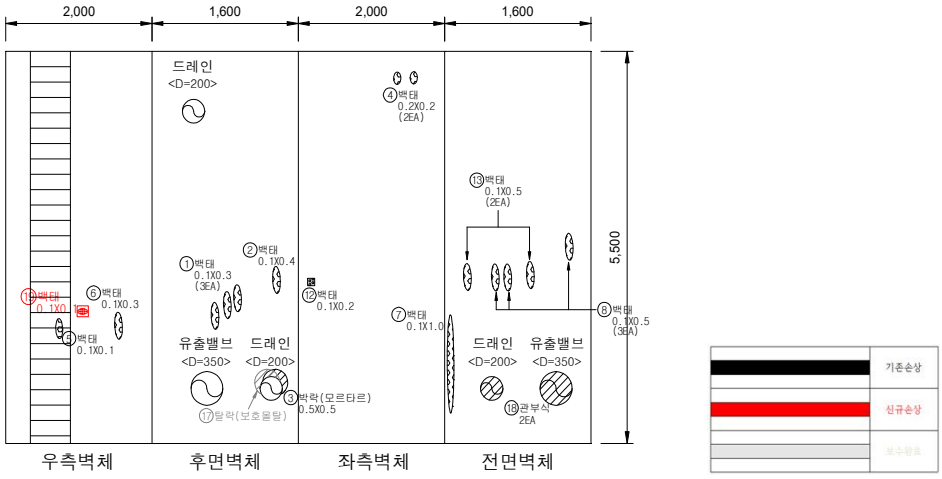
부위 / 개별부재	복합부재	개별시설	표 번 호
벽체	2지 유출밸브실	밸브실	No.1- 24

번호	손상(결함)종류	손상(결함)내용	단위	손상물량(면적율)	평가등급
1	박락(모르타르)	-	㎡	0.25	-
2	백태	면적률이 5% 미만	㎡	0.63	b
3	탄산화 측정깊이	탄산화 잔여깊이 : 62.3mm	-	-	a
4					
5					
6					
7					
8					
9

개별부재명	벽체		개별부재규모	A = 3.2㎡		표번호
복합부재명	2지 유출밸브실		개별시설물명	밸브실		2-24
근거(1단계)표번호	1-24					
평가항목	평가기준	평가유형	평가결과	평가점수 (M)	영향계수 (F)	평가지수 (Ec1 = M × F)
백태	세부지침 참조	일반손상	b	4.0	1.1	4.4
탄산화 잔여깊이	세부지침 참조	국부결함	a	5.0	1.0	5.0
평가의견						
상태평가결과	1. 개별부재 상태평가지수(Ec2) = 상태평가지수(Ec1) 중 최소값 =					**4.4**
	2. 개별부재(벽체)의 상태평가결과 =					**b**

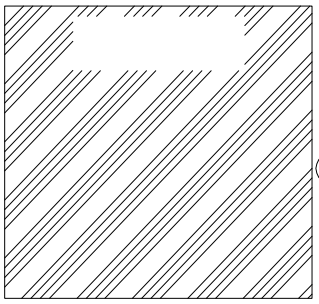
부위 / 개별부재	복합부재	개별시설	표 번 호
하부슬래브	2지 유출밸브실	밸브실	No.1- 25

번호	손상(결함)종류	손상(결함)내용	단위	손상물량(면적율)	평가등급
1	체수	-	㎡	3.00	-
2					
3					
4					
5					
6					
7					
8					
9

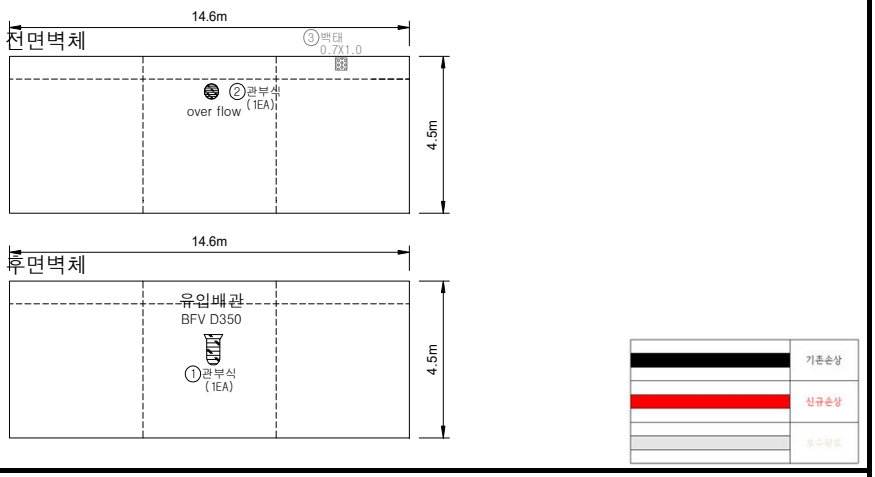
부위 / 개별부재	복합부재	개별시설	표 번 호
1지 유입배관	1지 배수지	배관설비	No.1- 26

번호	손상(결함)종류	손상(결함)내용	단위	손상물량(면적율)	평가등급
1	관부식	-	ea	2.00	b
2					
3					
4					
5					
6					
7					
8					
9

개별부재명	1지 유입배관		개별부재규모	1.0		표번호
복합부재명	1지 배수지		개별시설물명	배관설비		2-26
근거(1단계)표번호	1-26					
평가항목	평가기준	평가유형	평가결과	평가점수 (M)	영향계수 (F)	평가지수 (Ec1 = M × F)
관부식	세부지침 참조	중요결함	b	4.0	1.0	4.0
평가의견						
상태평가결과	1. 개별부재 상태평가지수(Ec2) = 상태평가지수(Ec1) 중 최소값 =					**4.0**
	2. 개별부재(1지 유입배관)의 상태평가결과 =					**b**

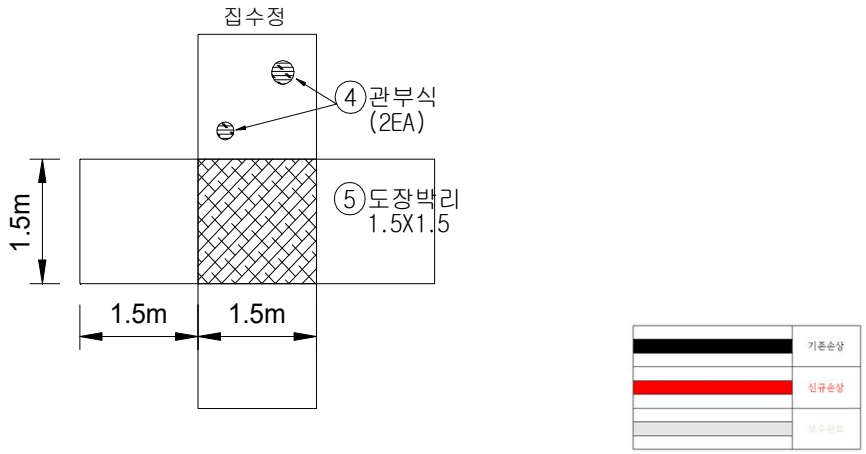
부위 / 개별부재	복합부재	개별시설	표 번 호
1지 유출배관	1지 배수지	배관설비	No.1- 27

번호	손상(결함)종류	손상(결함)내용	단위	손상물량(면적율)	평가등급
1	관부식	경미한 전면부식이 조금 발생	ea	2.00	b
2					
3					
4					
5					
6					
7					
8					
9

개별부재명	1지 유출배관		개별부재규모	1.0		표번호
복합부재명	1지 배수지		개별시설물명	배관설비		2-27
근거(1단계)표번호	1-27					
평가항목	평가기준	평가유형	평가결과	평가점수 (M)	영향계수 (F)	평가지수 (Ec1 = M × F)
관부식	세부지침 참조	중요결함	b	4.0	1.0	4.0
평가의견						
상태평가결과	1. 개별부재 상태평가지수(Ec2) = 상태평가지수(Ec1) 중 최소값 =					**4.0**
	2. 개별부재(1지 유출배관)의 상태평가결과 =					**b**

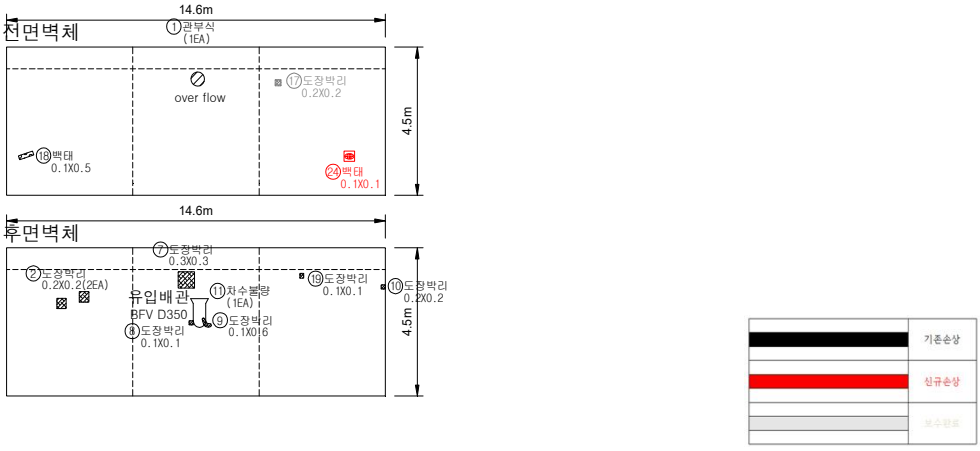
부위 / 개별부재	복합부재	개별시설	표 번 호
2지 유입배관	2지 배수지	배관설비	No.1- 28

번호	손상(결함)종류	손상(결함)내용	단위	손상물량(면적율)	평가등급
1	관부식	경미한 전면부식이 조금 발생	ea	1.00	b
2	차수불량	-	ea	1.00	-
3					
4					
5					
6					
7					
8					
9

개별부재명	2지 유입배관		개별부재규모	1.0		표번호
복합부재명	2지 배수지		개별시설물명	배관설비		2-28
근거(1단계)표번호	1-28					
평가항목	평가기준	평가유형	평가결과	평가점수 (M)	영향계수 (F)	평가지수 (Ec1 = M × F)
관부식	세부지침 참조	중요결함	b	4.0	1.0	4.0
평가의견						
상태평가결과	1. 개별부재 상태평가지수(Ec2) = 상태평가지수(Ec1) 중 최소값 =					**4.0**
	2. 개별부재(2지 유입배관)의 상태평가결과 =					**b**

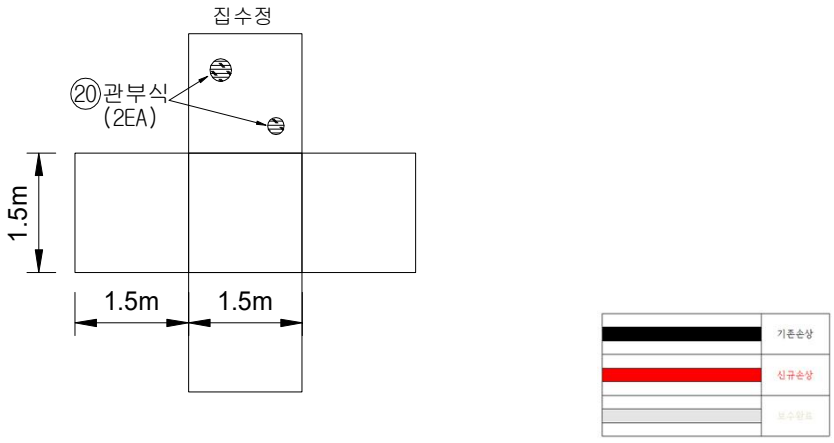
부위 / 개별부재	복합부재	개별시설	표 번 호
2지 유출배관	2지 배수지	배관설비	No.1- 29

번호	손상(결함)종류	손상(결함)내용	단위	손상물량(면적율)	평가등급
1	관부식	경미한 전면부식이 조금 발생	ea	2.00	b
2					
3					
4					
5					
6					
7					
8					
9

개별부재명	2지 유출배관		개별부재규모	1.0		표번호
복합부재명	2지 배수지		개별시설물명	배관설비		2-29
근거(1단계)표번호	1-29					
평가항목	평가기준	평가유형	평가결과	평가점수 (M)	영향계수 (F)	평가지수 (Ec1 = M × F)
관부식	세부지침 참조	중요결함	b	4.0	1.0	4.0
평가의견						
상태평가결과	1. 개별부재 상태평가지수(Ec2) = 상태평가지수(Ec1) 중 최소값 =					**4.0**
	2. 개별부재(2지 유출배관)의 상태평가결과 =					**b**

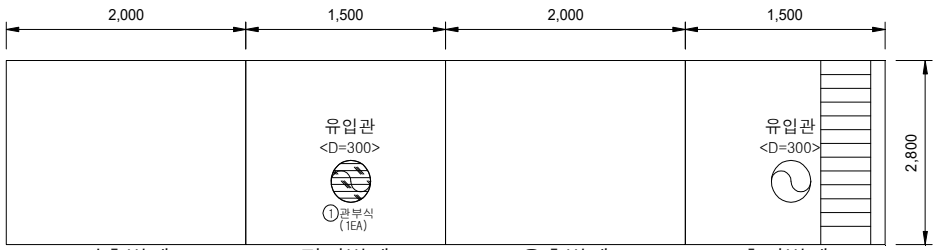
부위 / 개별부재	복합부재	개별시설	표 번 호
1지 유입배관	1지 유입배관설비	배관설비	No.1- 30

번호	손상(결함)종류	손상(결함)내용	단위	손상물량(면적율)	평가등급
1	관부식	-	ea	1.00	-
2					
3					
4					
5					
6					
7					
8					
9

개별부재명	1지 유입배관		개별부재규모	1.0		표번호
복합부재명	1지 유입배관설비		개별시설물명	배관설비		2-30
근거(1단계)표번호	1-30					
평가항목	평가기준	평가유형	평가결과	평가점수 (M)	영향계수 (F)	평가지수 (Ec1 = M × F)
관부식	세부지침 참조	중요결함	b	4.0	1.0	4.0
평가의견						
상태평가결과	1. 개별부재 상태평가지수(Ec2) = 상태평가지수(Ec1) 중 최소값 =					**4.0**
	2. 개별부재(1지 유입배관)의 상태평가결과 =					**b**

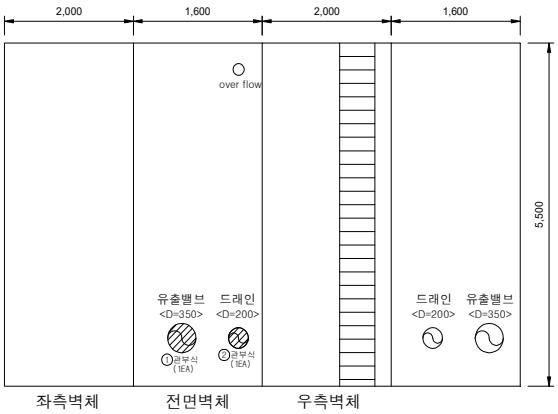
부위 / 개별부재	복합부재	개별시설	표 번 호
1지 유출배관	1지 유출배관설비	배관설비	No.1- 31

번호	손상(결함)종류	손상(결함)내용	단위	손상물량(면적율)	평가등급
1	관부식	경미한 전면부식이 조금 발생	ea	2.00	b
2					
3					
4					
5					
6					
7					
8					
9

개별부재명	1지 유출배관		개별부재규모	1.0		표번호
복합부재명	1지 유출배관설비		개별시설물명	배관설비		2-31
근거(1단계)표번호	1-31					
평가항목	평가기준	평가유형	평가결과	평가점수 (M)	영향계수 (F)	평가지수 (Ec1 = M × F)
관부식	세부지침 참조	중요결함	b	4.0	1.0	4.0
평가의견						
상태평가결과	1. 개별부재 상태평가지수(Ec2) = 상태평가지수(Ec1) 중 최소값 =					**4.0**
	2. 개별부재(1지 유출배관)의 상태평가결과 =					**b**

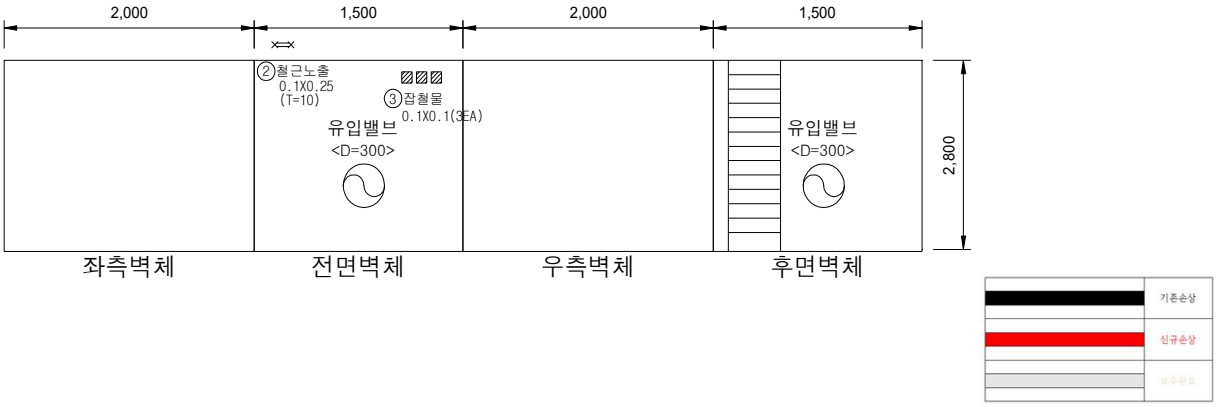
부위 / 개별부재	복합부재	개별시설	표 번 호
2지 유입배관	2지 유입배관설비	배관설비	No.1- 32

번호	손상(결함)종류	손상(결함)내용	단위	손상물량(면적율)	평가등급
1	상태양호	-	-	-	a
2					
3					
4					
5					
6					
7					
8					
9

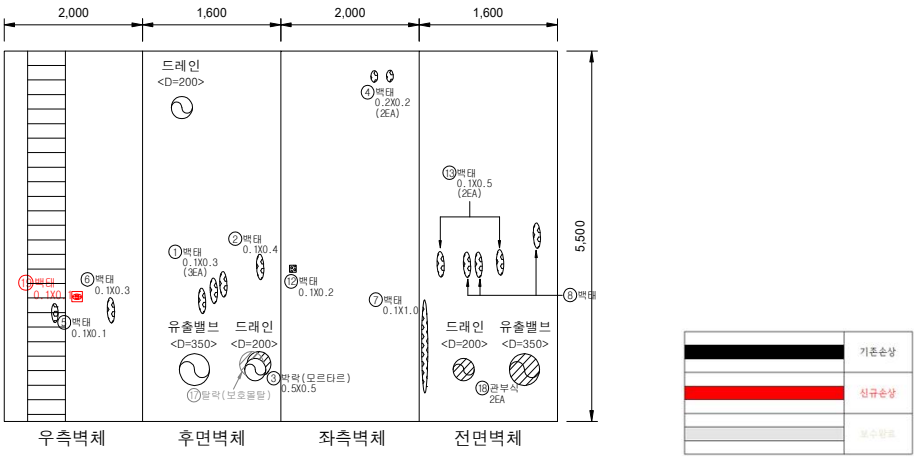
부위 / 개별부재	복합부재	개별시설	표 번 호
2지 유출배관	2지 유출배관설비	배관설비	No.1- 33

번호	손상(결함)종류	손상(결함)내용	단위	손상물량(면적율)	평가등급
1	상태양호	-	-	-	a
2					
3					
4					
5					
6					
7					
8					
9

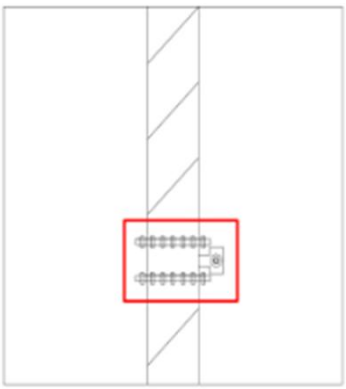
부위 / 개별부재	복합부재	개별시설	표 번 호
1지 유입밸브	1지 유입밸브설비	밸브설비	No.1- 34

번호	손상(결함)종류	손상(결함)내용	단위	손상물량(면적율)	평가등급
1	밸브의 손상정도	밸브의 작동이 원활하고 여타 손상이 전혀 없음	-	-	a
2					
3					
4					
5					
6					
7					
8					
9

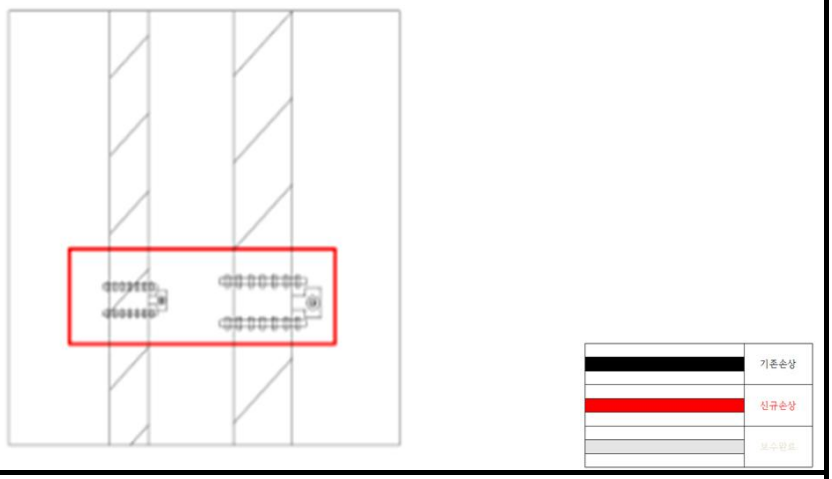
부위 / 개별부재	복합부재	개별시설	표 번 호
1지 유출밸브	1지 유출밸브설비	밸브설비	No.1- 35

번호	손상(결함)종류	손상(결함)내용	단위	손상물량(면적율)	평가등급
1	밸브의 손상정도	밸브의 작동이 원활하고 여타 손상이 전혀 없음	-	-	a
2					
3					
4					
5					
6					
7					
8					
9

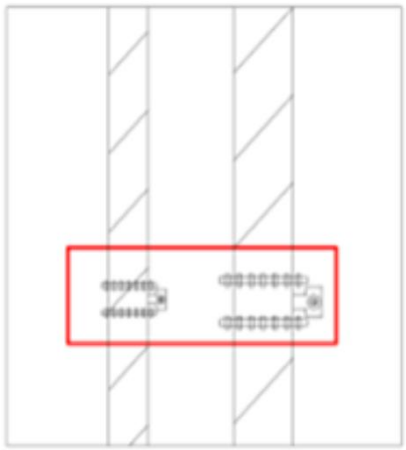
부위 / 개별부재	복합부재	개별시설	표 번 호
2지 유출밸브	2지 유출밸브설비	밸브설비	No.1- 37

번호	손상(결함)종류	손상(결함)내용	단위	손상물량(면적율)	평가등급
1	밸브의 손상정도	밸브의 작동이 원활하고 여타 손상이 전혀 없음	-	-	a
2					
3					
4					
5					
6					
7					
8					
9
