이산포 IC RAMP - G

용 역 명	2020년 일산대교 정기안전점검용역 (상반기 정밀안전점검)
점 검 기 관	(주) 동 진 이 앤 씨
조 사 일 시	2020. 06
도 면 번 호	001

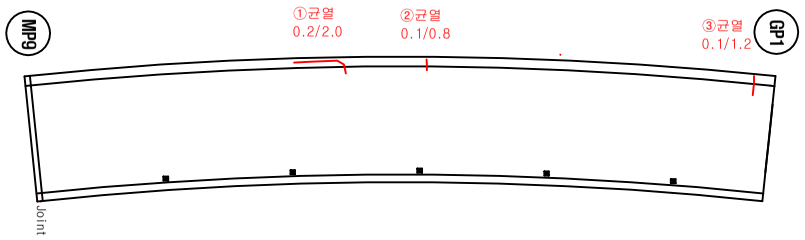
구조물명	일산대교 [G-RAMP]	부재명	슬래브 상면 (S1)

번호	신/구	손상내용	손상규모						비고
			균열폭,폭	길이	깊이	수량	단위	개소	
1	구	균열(CW:0.3mm미만)		2.0		2.0	m	1	
2	구	균열(CW:0.3mm미만)		0.8		0.8	m	1	
3	구	균열(CW:0.3mm미만)		1.2		1.2	m	1	
4									
5									
6									
7									
8									
9									
10									
11									
12									
13									
14									
15									
16									
17									
18									
19									
20									
21									
22									
23									
24									
25									
26									
27									
28									
29									
30									
31									
33									
33									
34									
35									
36									
37									
38									
39									
40

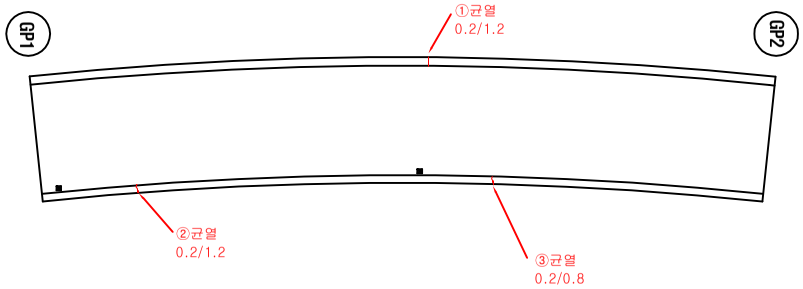
구조물명	일산대교 [G-RAMP]	부재명	슬래브 상면 (S2)

번호	신/구	손상내용	손상규모						비고
			균열폭,폭	길이	깊이	수량	단위	개소	
1	구	균열(CW:0.3mm미만)		1.2		1.2	m	1	
2	신	균열(CW:0.3mm미만)		0.5		0.5	m	1	
3	구	균열(CW:0.3mm미만)		0.8		0.8	m	1	
4									
5									
6									
7									
8									
9									
10									
11									
12									
13									
14									
15									
16									
17									
18									
19									
20									
21									
22									
23									
24									
25									
26									
27									
28									
29									
30									
31									
33									
33									
34									
35									
36									
37									
38									
39									
40

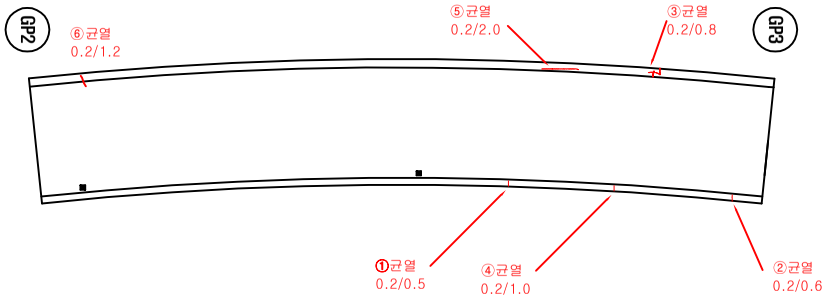
구조물명	일산대교 [G-RAMP]	부재명	슬래브 상면 (S3)

번호	신/구	손상내용	손상규모						비고
			균열폭,폭	길이	깊이	수량	단위	개소	
1	구	균열(CW:0.3mm미만)		0.5		0.5	m	1	
2	구	균열(CW:0.3mm미만)		0.6		0.6	m	1	
3	구	균열(CW:0.3mm미만)		0.8		0.8	m	1	
4	구	균열(CW:0.3mm미만)		1.0		1.0	m	1	
5	구	균열(CW:0.3mm미만)		2.0		2.0	m	1	
6	구	균열(CW:0.3mm미만)		1.2		1.2	m	1	
7									
8									
9									
10									
11									
12									
13									
14									
15									
16									
17									
18									
19									
20									
21									
22									
23									
24									
25									
26									
27									
28									
29									
30									
31									
33									
33									
34									
35									
36									
37									
38									
39									
40

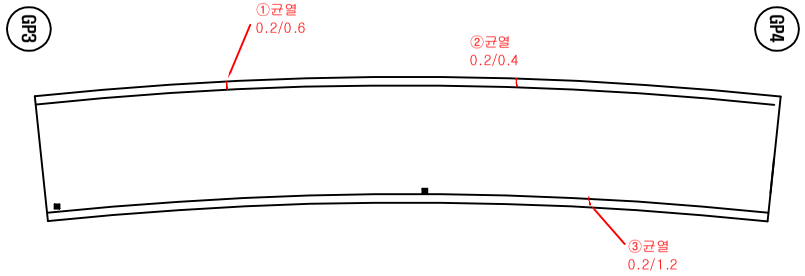
구조물명	일산대교 [G-RAMP]	부재명	슬래브 상면 (S4)

번호	신/구	손상내용	손상규모						비고
			균열폭, 폭	길이	깊이	수량	단위	개소	
1	구	균열(CW:0.3mm미만)		0.6		0.6	m	1	
2	구	균열(CW:0.3mm미만)		0.4		0.4	m	1	
3	신	균열(CW:0.3mm미만)		1.2		1.2	m	1	
4									
5									
6									
7									
8									
9									
10									
11									
12									
13									
14									
15									
16									
17									
18									
19									
20									
21									
22									
23									
24									
25									
26									
27									
28									
29									
30									
31									
33									
33									
34									
35									
36									
37									
38									
39									
40

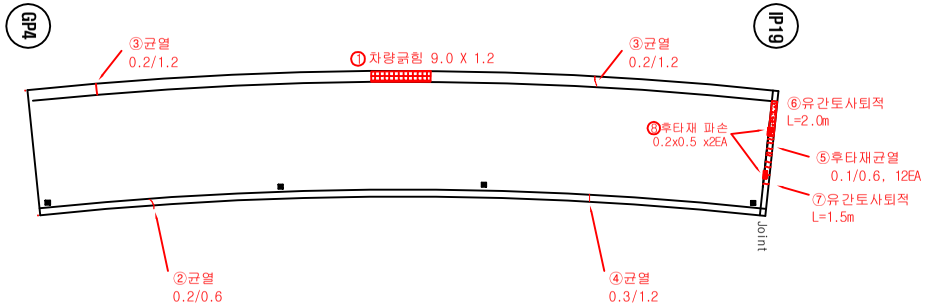
구조물명	일산대교 [G-RAMP]	부재명	슬래브 상면 (S5)

번호	신/구	손상내용	손상규모						비고
			균열폭, 폭	길이	깊이	수량	단위	개소	
1	구	차량 긁힘	1.0	0.5		0.5	㎡	1	
2	구	균열(CW:0.3mm미만)		0.6		0.6	m	1	
3	구	균열(CW:0.3mm미만)		1.2		2.4	m	2	
4	구	균열(CW:0.3mm미만)		1.2		1.2	m	1	
5	구	후타재 균열		0.6		0.6	m	12	
6	구	유간토사퇴적		2.0		2.0	m	1	
7	구	유간토사퇴적		1.5		1.5	m	1	
8	구	후타재 파손	0.2	0.5		0.2	㎡	2	
9									
10									
11									
12									
13									
14									
15									
16									
17									
18									
19									
20									
21									
22									
23									
24									
25									
26									
27									
28									
29									
30									
31									
33									
33									
34									
35									
36									
37									
38									
39									
40

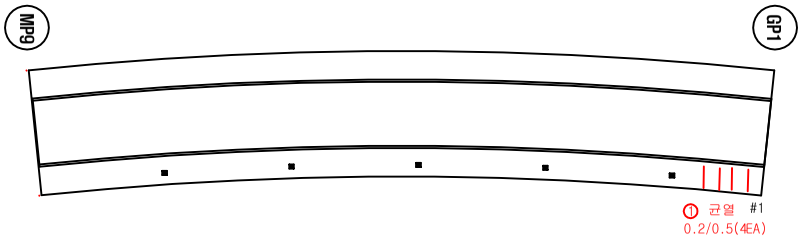
구조물명	일산대교 [G-RAMP]	부재명	슬래브 하면 (S1)

번호	신/구	손상내용	손상규모						비고
			균열폭,폭	길이	깊이	수량	단위	개소	
1	구	균열(CW:0.3mm미만)		0.5		2.0	m	4	
2									
3									
4									
5									
6									
7									
8									
9									
10									
11									
12									
13									
14									
15									
16									
17									
18									
19									
20									
21									
22									
23									
24									
25									
26									
27									
28									
29									
30									
31									
33									
33									
34									
35									
36									
37									
38									
39									
40

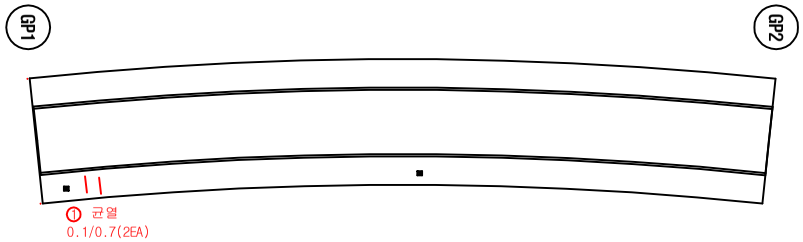
구조물명	일산대교 [G-RAMP]	부재명	슬래브 하면 (S2)

번호	신/구	손상내용	손상규모						비고
			균열폭,폭	길이	깊이	수량	단위	개소	
1	구	균열(CW:0.3mm미만)		0.7		1.4	m	2	
2									
3									
4									
5									
6									
7									
8									
9									
10									
11									
12									
13									
14									
15									
16									
17									
18									
19									
20									
21									
22									
23									
24									
25									
26									
27									
28									
29									
30									
31									
33									
33									
34									
35									
36									
37									
38									
39									
40

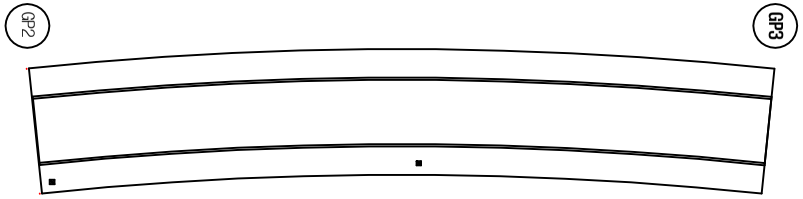
구조물명	일산대교 [G-RAMP]	부재명	슬래브 상면 (S3)

번호	신/구	손상내용	손상규모						비고
			균열폭, 폭	길이	깊이	수량	단위	개소	
1		상태양호							
2									
3									
4									
5									
6									
7									
8									
9									
10									
11									
12									
13									
14									
15									
16									
17									
18									
19									
20									
21									
22									
23									
24									
25									
26									
27									
28									
29									
30									
31									
33									
33									
34									
35									
36									
37									
38									
39									
40

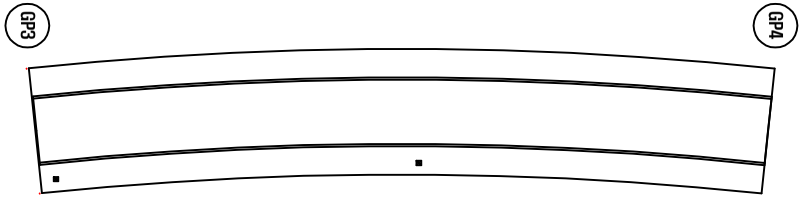
구조물명	일산대교 [G-RAMP]	부재명	슬래브 하면 (S4)

번호	신/구	손상내용	손상규모						비고
			균열폭, 폭	길이	깊이	수량	단위	개소	
1		상태양호							
2									
3									
4									
5									
6									
7									
8									
9									
10									
11									
12									
13									
14									
15									
16									
17									
18									
19									
20									
21									
22									
23									
24									
25									
26									
27									
28									
29									
30									
31									
33									
33									
34									
35									
36									
37									
38									
39									
40

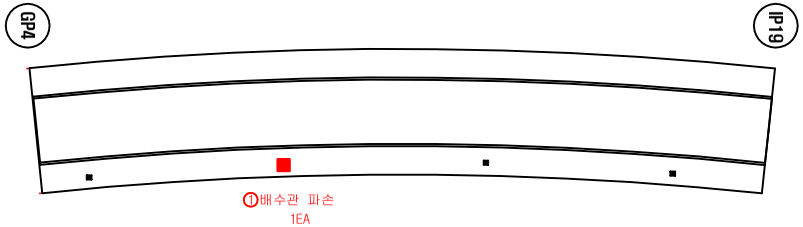
구조물명	일산대교 [G-RAMP]	부재명	슬래브 하면 (S5)

번호	신/구	손상내용	손상규모 균열폭, 폭	길이	깊이	수량	단위	개소	비고
1	구	배수관 파손				1.0	EA	1	
2									
3									
4									
5									
6									
7									
8									
9									
10									
11									
12									
13									
14									
15									
16									
17									
18									
19									
20									
21									
22									
23									
24									
25									
26									
27									
28									
29									
30									
31									
33									
33									
34									
35									
36									
37									
38									
39									
40

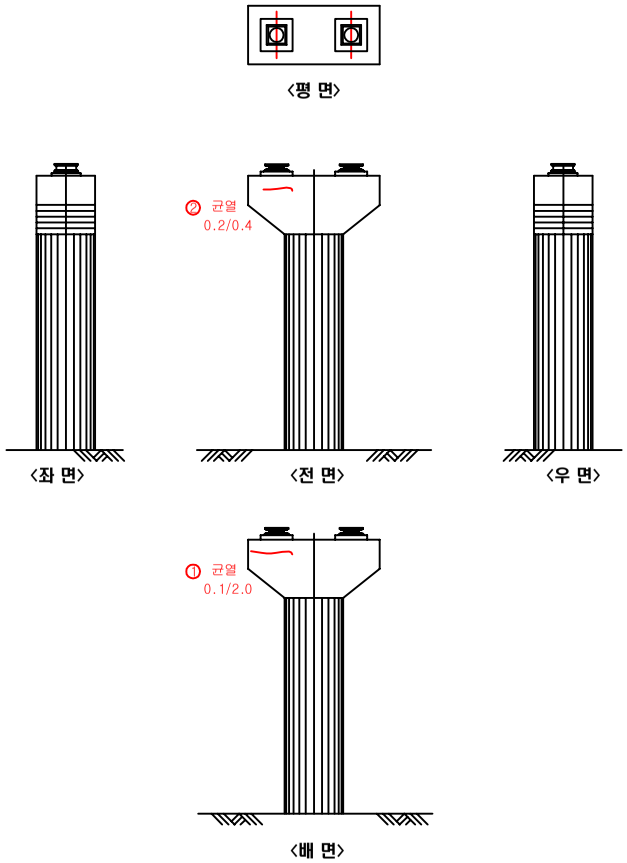
구조물명	일산대교 [G-RAMP]	부재명	교각(GP1)

번호	신/구	손상내용	손상규모						비고
			균열폭, 폭	길이	깊이	수량	단위	개소	
1	구	균열(CW:0.3mm미만)		2.0		2.0	m	1	
2	구	균열(CW:0.3mm미만)		0.4		0.4	m	1	
3									
4									
5									
6									
7									
8									
9									
10									
11									
12									
13									
14									
15									
16									
17									
18									
19									
20									
21									
22									
23									
24									
25									
26									
27									
28									
29									
30									
31									
33									
33									
34									
35									
36									
37									
38									
39									
40

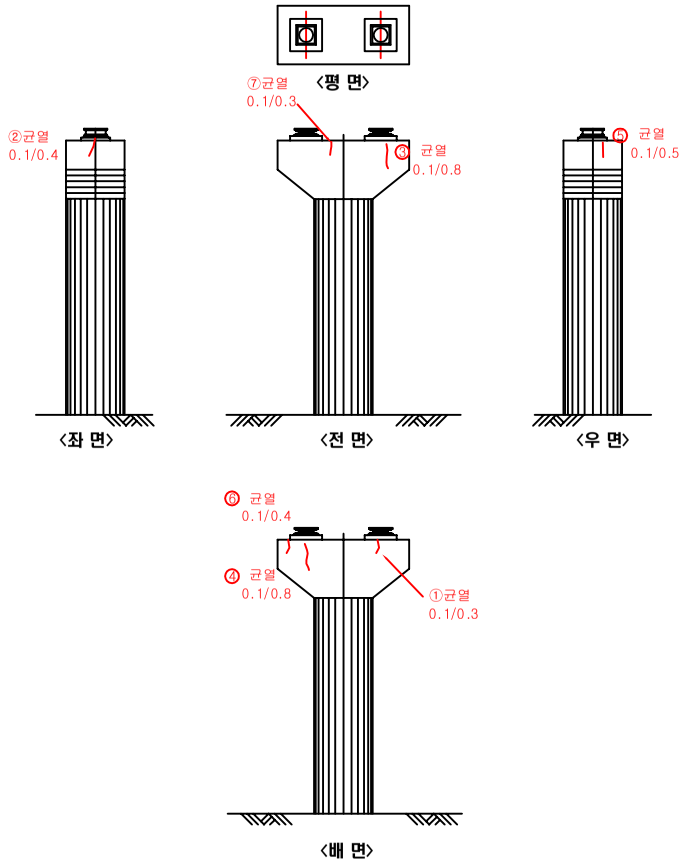
구조물명	일산대교 [G-RAMP]	부재명	교각(GP2)

번호	신/구	손상내용	손상규모						비고
			균열폭,폭	길이	깊이	수량	단위	개소	
1	구	균열(CW:0.3mm미만)		0.3		0.6	m	2	
2	구	균열(CW:0.3mm미만)		0.4		0.4	m	1	
3	구	균열(CW:0.3mm미만)		0.8		0.8	m	1	
4	구	균열(CW:0.3mm미만)		0.8		0.8	m	1	
5	구	균열(CW:0.3mm미만)		0.5		0.5	m	1	
6	구	균열(CW:0.3mm미만)		0.4		0.4	m	1	
7	신	균열(CW:0.3mm미만)		0.3		0.3	m	1	
8									
9									
10									
11									
12									
13									
14									
15									
16									
17									
18									
19									
20									
21									
22									
23									
24									
25									
26									
27									
28									
29									
30									
31									
33									
33									
34									
35									
36									
37									
38									
39									
40

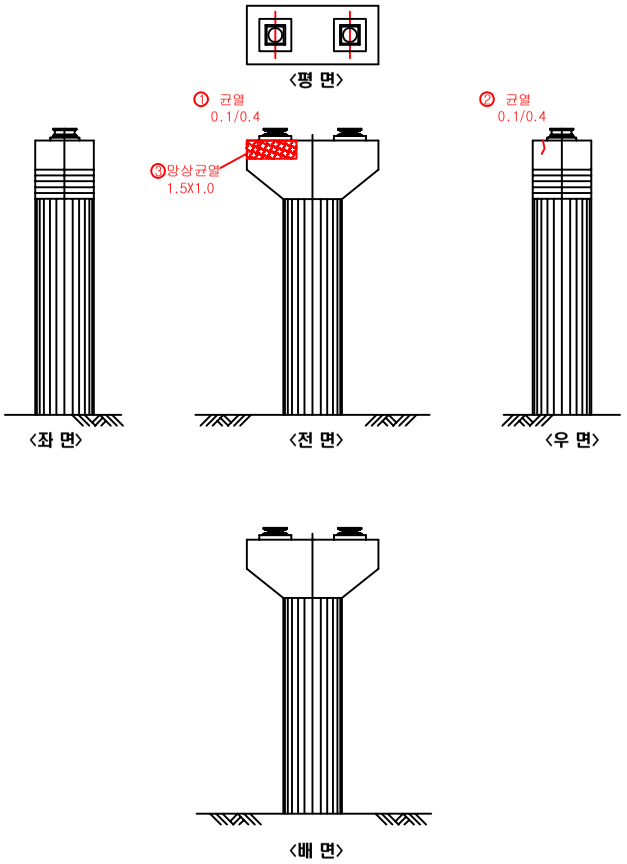
구조물명	일산대교 [G-RAMP]	부재명	교각(GP3)

번호	신/구	손 상 내 용	손 상 규 모						비 고
			균열폭, 폭	길이	깊이	수량	단위	개소	
1	구	균열(CW:0.3mm미만)		0.4		0.4	m	1	
2	구	균열(CW:0.3mm미만)		0.4		0.4	m	1	
3	신	망상균열	1.5	1.0		1.5	㎡	1	
4									
5									
6									
7									
8									
9									
10									
11									
12									
13									
14									
15									
16									
17									
18									
19									
20									
21									
22									
23									
24									
25									
26									
27									
28									
29									
30									
31									
33									
33									
34									
35									
36									
37									
38									
39									
40

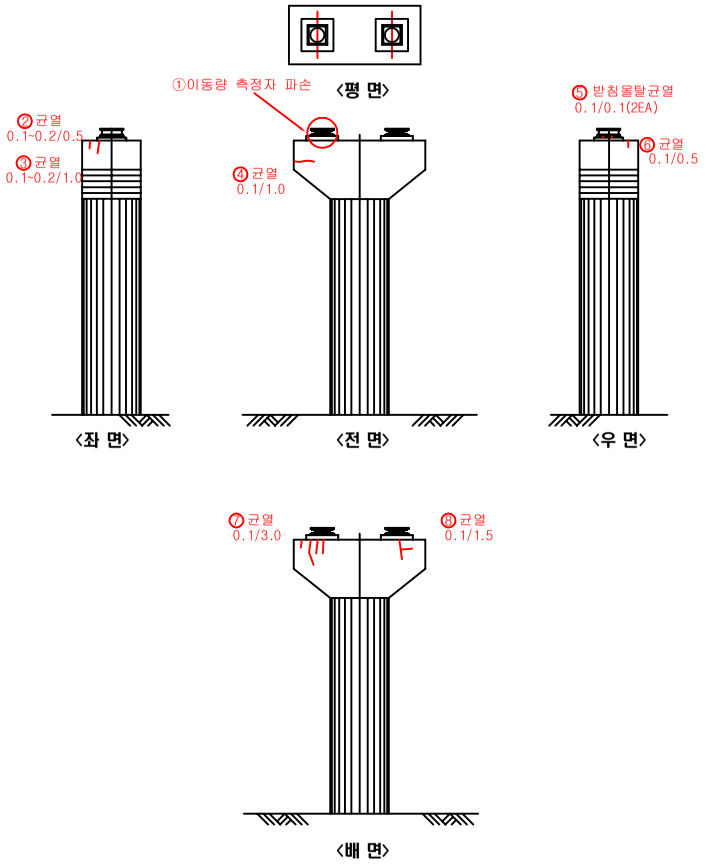
구조물명	일산대교 [G-RAMP]	부재명	교각(GP4)

번호	신/구	손상내용	손상규모 균열폭,폭	길이	깊이	수량	단위	개소	비고
1	구	이동량측정자파손		1.0		1.0	m	1	
2	구	균열(CW:0.3mm미만)		0.5		0.5	m	1	
3	구	균열(CW:0.3mm미만)		1.0		1.0	m	1	
4	구	균열(CW:0.3mm미만)		1.0		1.0	m	1	
5	구	받침몰탈균열(CW:0.3mm미만)		0.1		0.2	m	2	
6	구	균열(CW:0.3mm미만)		0.5		0.5	m	1	
7	구	균열(CW:0.3mm미만)		3.0		3.0	m	1	
8	구	균열(CW:0.3mm미만)		1.5		1.5	m	1	
9									
10									
11									
12									
13									
14									
15									
16									
17									
18									
19									
20									
21									
22									
23									
24									
25									
26									
27									
28									
29									
30									
31									
33									
33									
34									
35									
36									
37									
38									
39									
40

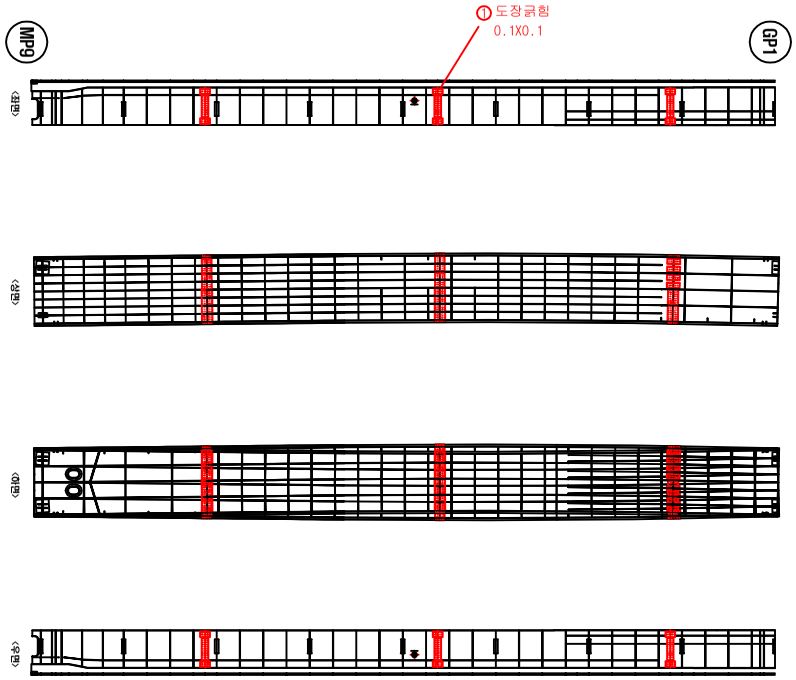
구조물명	일산대교 [G-RAMP]	부재명	주형내부(S1-G1)

번호	신/구	손상내용	손상규모						비고
			균열폭,폭	길이	깊이	수량	단위	개소	
1	구	도장탈락	0.1	0.1		0.01	㎡	1	
2									
3									
4									
5									
6									
7									
8									
9									
10									
11									
12									
13									
14									
15									
16									
17									
18									
19									
20									
21									
22									
23									
24									
25									
26									
27									
28									
29									
30									
31									
33									
33									
34									
35									
36									
37									
38									
39									
40

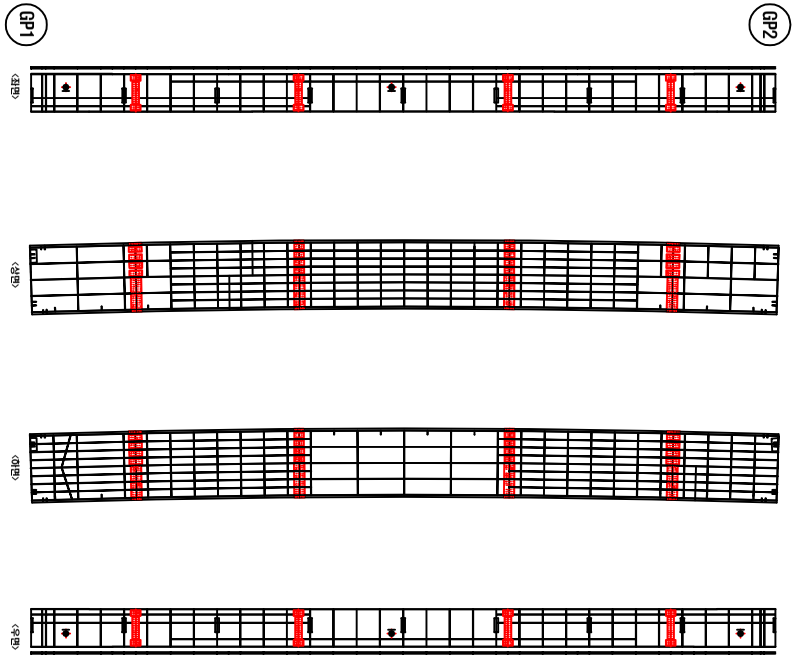
구조물명	일산대교 [G-RAMP]	부재명	주형내부(S2-G1)

번호	신/구	손상내용	손상규모						비고
			균열폭, 폭	길이	깊이	수량	단위	개소	
1		상태양호							
2									
3									
4									
5									
6									
7									
8									
9									
10									
11									
12									
13									
14									
15									
16									
17									
18									
19									
20									
21									
22									
23									
24									
25									
26									
27									
28									
29									
30									
31									
33									
33									
34									
35									
36									
37									
38									
39									
40

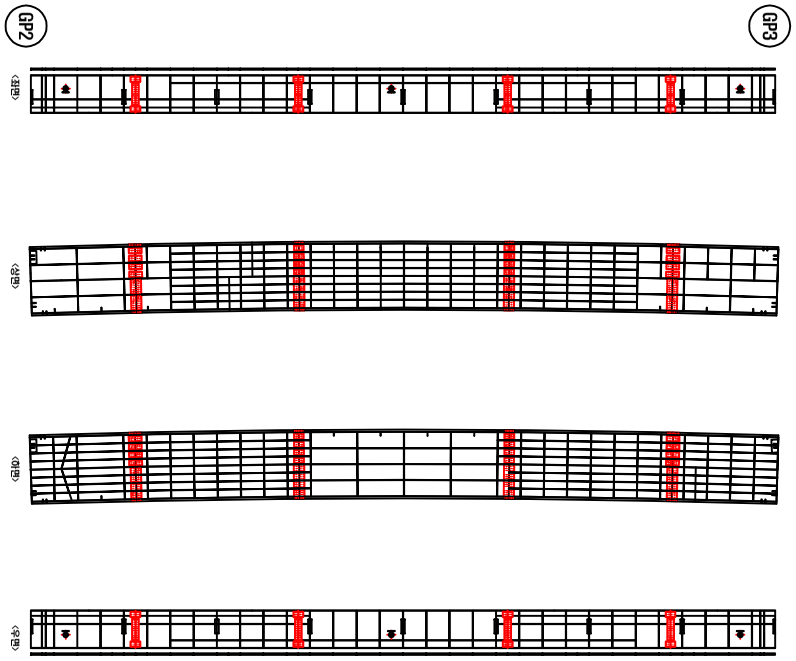
구조물명	일산대교 [G-RAMP]	부재명	주형내부(S3-G1)

번호	신/구	손상내용	손상규모						비고
			균열폭, 폭	길이	깊이	수량	단위	개소	
1		상태양호							
2									
3									
4									
5									
6									
7									
8									
9									
10									
11									
12									
13									
14									
15									
16									
17									
18									
19									
20									
21									
22									
23									
24									
25									
26									
27									
28									
29									
30									
31									
33									
33									
34									
35									
36									
37									
38									
39									
40

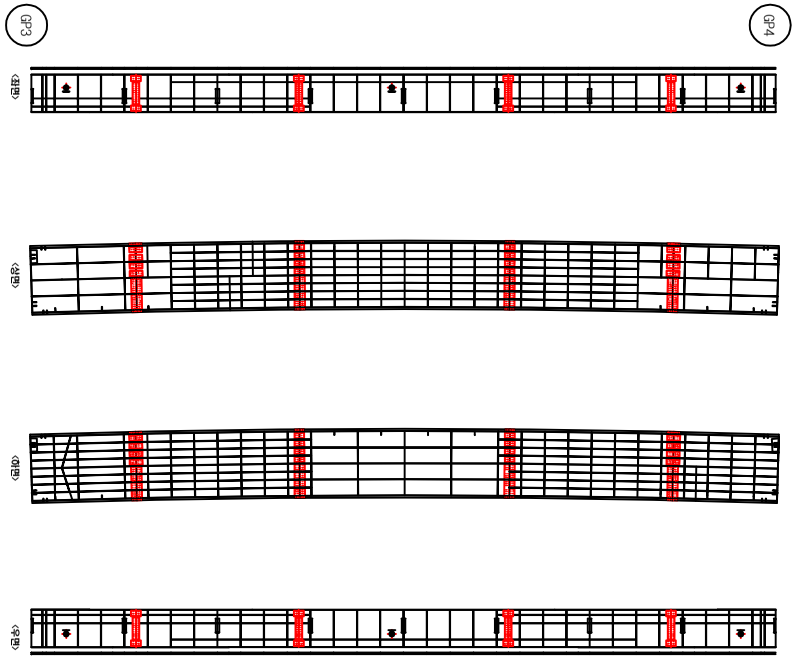
구조물명	일산대교 [G-RAMP]	부재명	주형내부(S4-G1)

번호	신/구	손상내용	손상규모						비고
			균열폭, 폭	길이	깊이	수량	단위	개소	
1		상태양호							
2									
3									
4									
5									
6									
7									
8									
9									
10									
11									
12									
13									
14									
15									
16									
17									
18									
19									
20									
21									
22									
23									
24									
25									
26									
27									
28									
29									
30									
31									
33									
33									
34									
35									
36									
37									
38									
39									
40

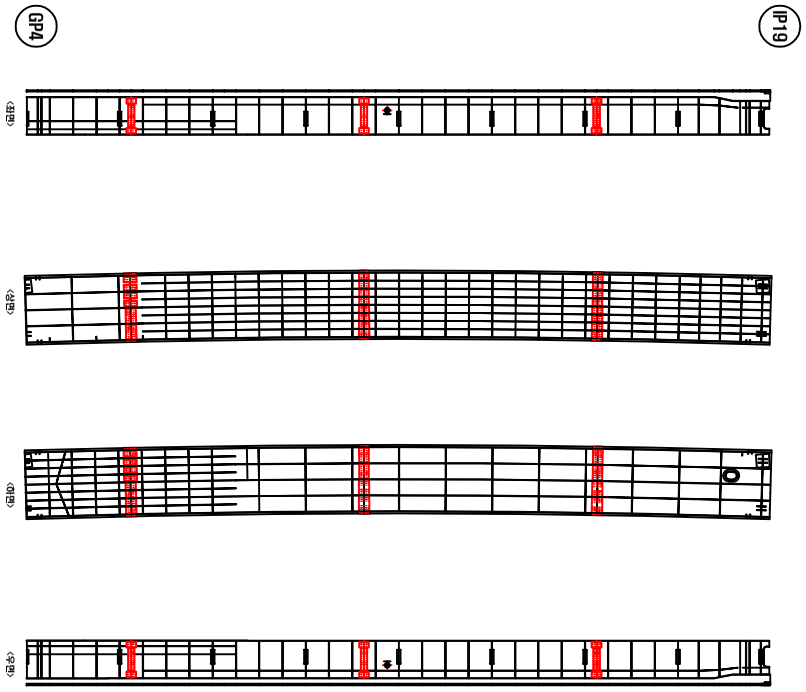
구조물명	일산대교 [G-RAMP]	부재명	주형내부(S5-G1)

번호	신/구	손상내용	손상규모						비고
			균열폭, 폭	길이	깊이	수량	단위	개소	
1		상태양호							
2									
3									
4									
5									
6									
7									
8									
9									
10									
11									
12									
13									
14									
15									
16									
17									
18									
19									
20									
21									
22									
23									
24									
25									
26									
27									
28									
29									
30									
31									
33									
33									
34									
35									
36									
37									
38									
39									
40

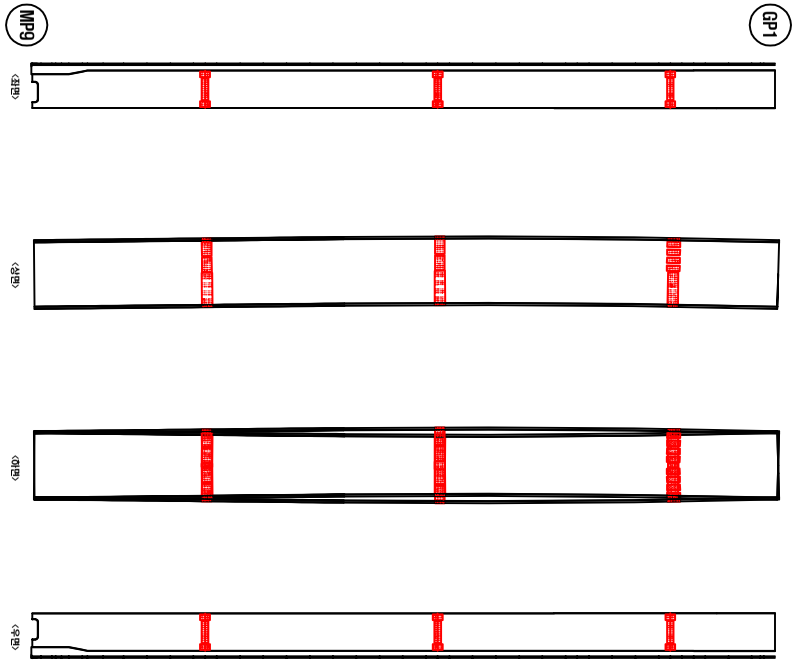
구조물명	일산대교 [G-RAMP]	부재명	주형외부(S1-G1)

번호	신/구	손상내용	손상규모						비고
			균열폭, 폭	길이	깊이	수량	단위	개소	
1		상태양호							
2									
3									
4									
5									
6									
7									
8									
9									
10									
11									
12									
13									
14									
15									
16									
17									
18									
19									
20									
21									
22									
23									
24									
25									
26									
27									
28									
29									
30									
31									
33									
33									
34									
35									
36									
37									
38									
39									
40

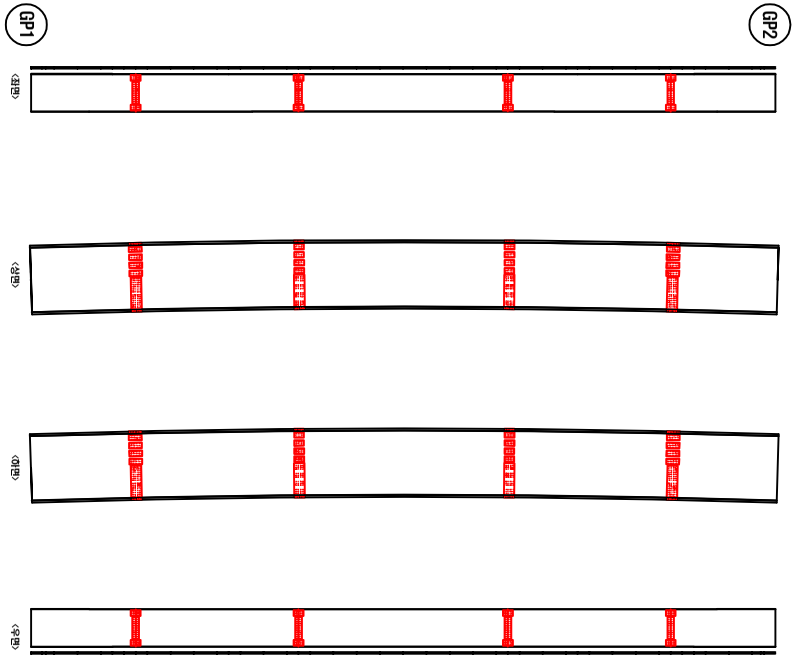
구조물명	일산대교 [G-RAMP]	부재명	주형외부(S2-G1)

번호	신/구	손상내용	손상규모						비고
			균열폭, 폭	길이	깊이	수량	단위	개소	
1		상태양호							
2									
3									
4									
5									
6									
7									
8									
9									
10									
11									
12									
13									
14									
15									
16									
17									
18									
19									
20									
21									
22									
23									
24									
25									
26									
27									
28									
29									
30									
31									
33									
33									
34									
35									
36									
37									
38									
39									
40

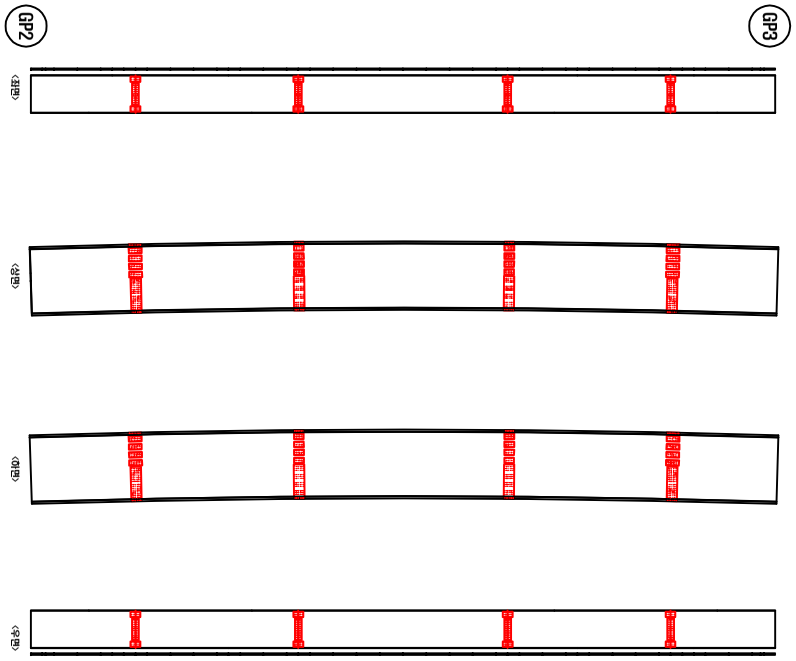
구조물명	일산대교 [G-RAMP]	부재명	주형외부(S3-G1)

번호	신/구	손상내용	손상규모						비고
			균열폭, 폭	길이	깊이	수량	단위	개소	
1		상태양호							
2									
3									
4									
5									
6									
7									
8									
9									
10									
11									
12									
13									
14									
15									
16									
17									
18									
19									
20									
21									
22									
23									
24									
25									
26									
27									
28									
29									
30									
31									
33									
33									
34									
35									
36									
37									
38									
39									
40

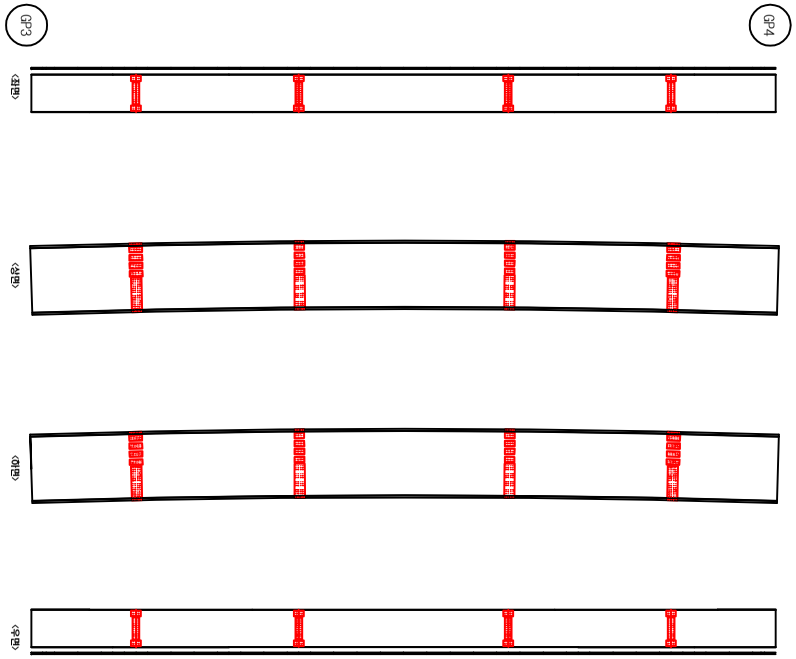
구조물명	일산대교 [G-RAMP]	부재명	주형외부(S4-G1)

번호	신/구	손상내용	손상규모						비고
			균열폭, 폭	길이	깊이	수량	단위	개소	
1		상태양호							
2									
3									
4									
5									
6									
7									
8									
9									
10									
11									
12									
13									
14									
15									
16									
17									
18									
19									
20									
21									
22									
23									
24									
25									
26									
27									
28									
29									
30									
31									
33									
33									
34									
35									
36									
37									
38									
39									
40

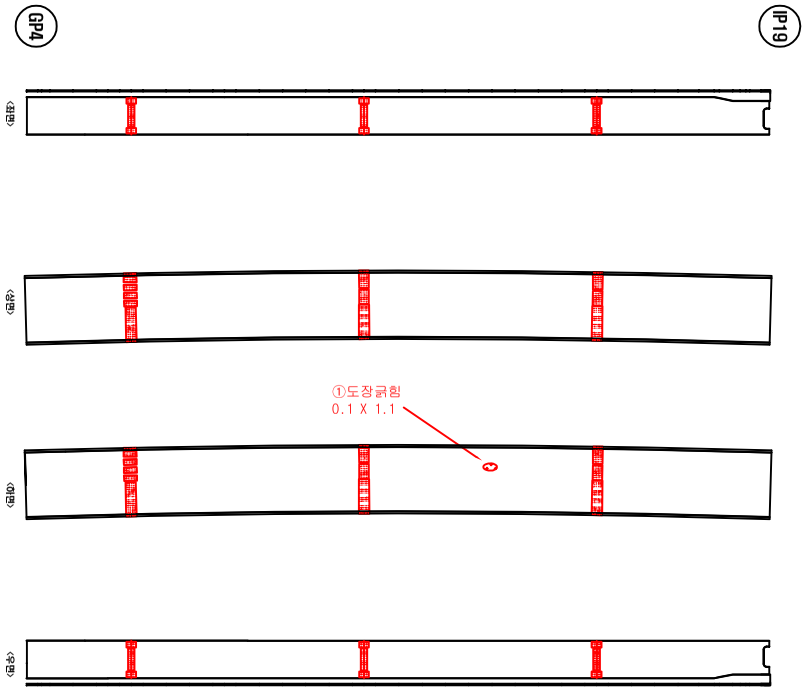
구조물명	일산대교 [G-RAMP]	부재명	주형외부(S5-G1)

번호	신/구	손상내용	손상규모 균열폭,폭	길이	깊이	수량	단위	개소	비고
1	구	도장긁힘	0.1	1.1		0.11	㎡	1	
2									
3									
4									
5									
6									
7									
8									
9									
10									
11									
12									
13									
14									
15									
16									
17									
18									
19									
20									
21									
22									
23									
24									
25									
26									
27									
28									
29									
30									
31									
33									
33									
34									
35									
36									
37									
38									
39									
40
