ID : 자작3교(신팔방향) - 바닥판상면 S1 외관조사망도

발 주 처	의정부국토관리사무소
용 역 명	국도37호선 자작1교(상) 등 8개소 정밀안전점검 용역
도 면 명	자작3교(신팔방향) - 바닥판상면 S1
도 면 번 호	01

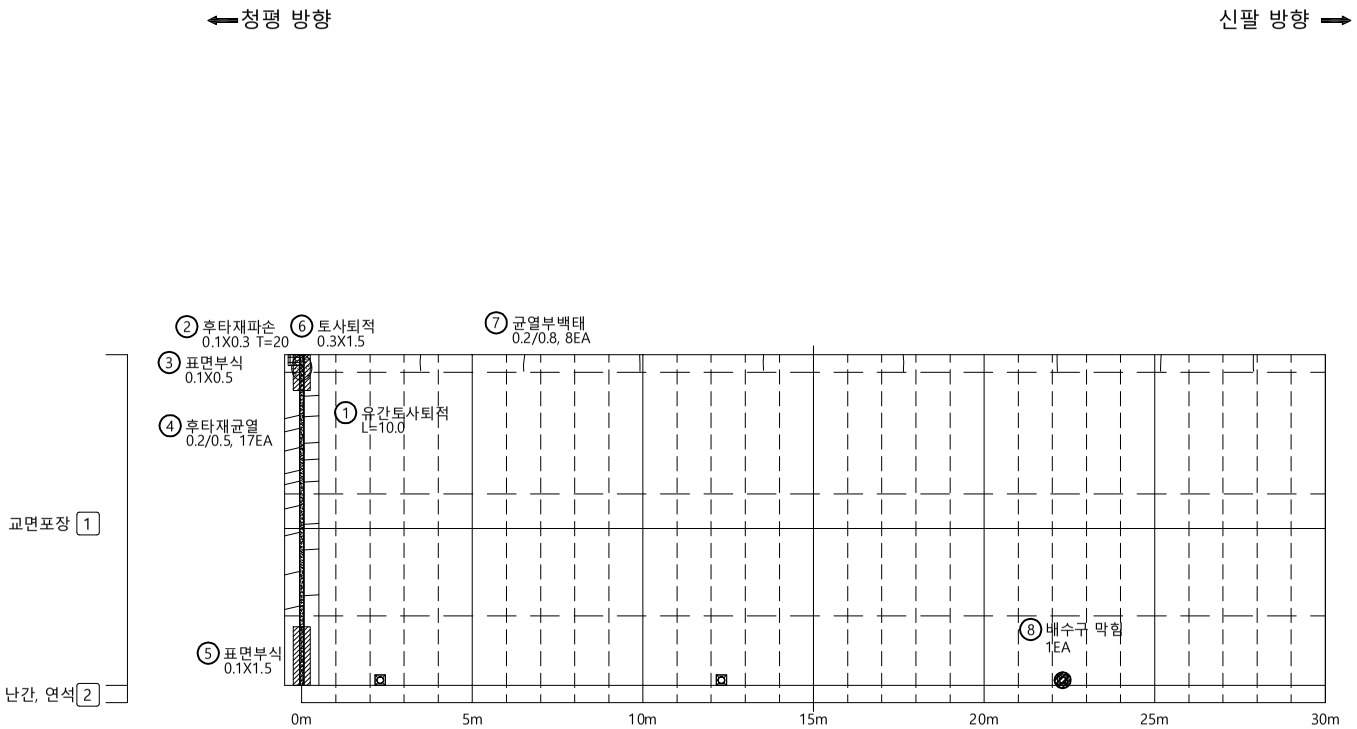
ID : 자작3교(신팔방향) - 바닥판상면 S3 외관조사망도

번호	구분	손상내용	손상현황						비 고
			폭 (mm)	길이 (m)	너비 (m)	개소	물량	단위	
1	구	유간토사퇴적		10.0		1	10.00	m	
2	구	후타재 파손		0.1	0.3	1	0.03	m³	
3	구	표면부식		0.1	0.5	1	0.05	m²	
4	구	후타재 균열(0.3mm미만)	0.2	0.5		17	8.50	m	
5	구	표면부식		0.1	1.5	1	0.15	m²	
6	구	토사퇴적		0.3	1.5	1	0.45	m²	
7	구	균열부백태	0.2	0.8		8	6.40	m	
8	신	배수구 막힘				1	1.00	EA

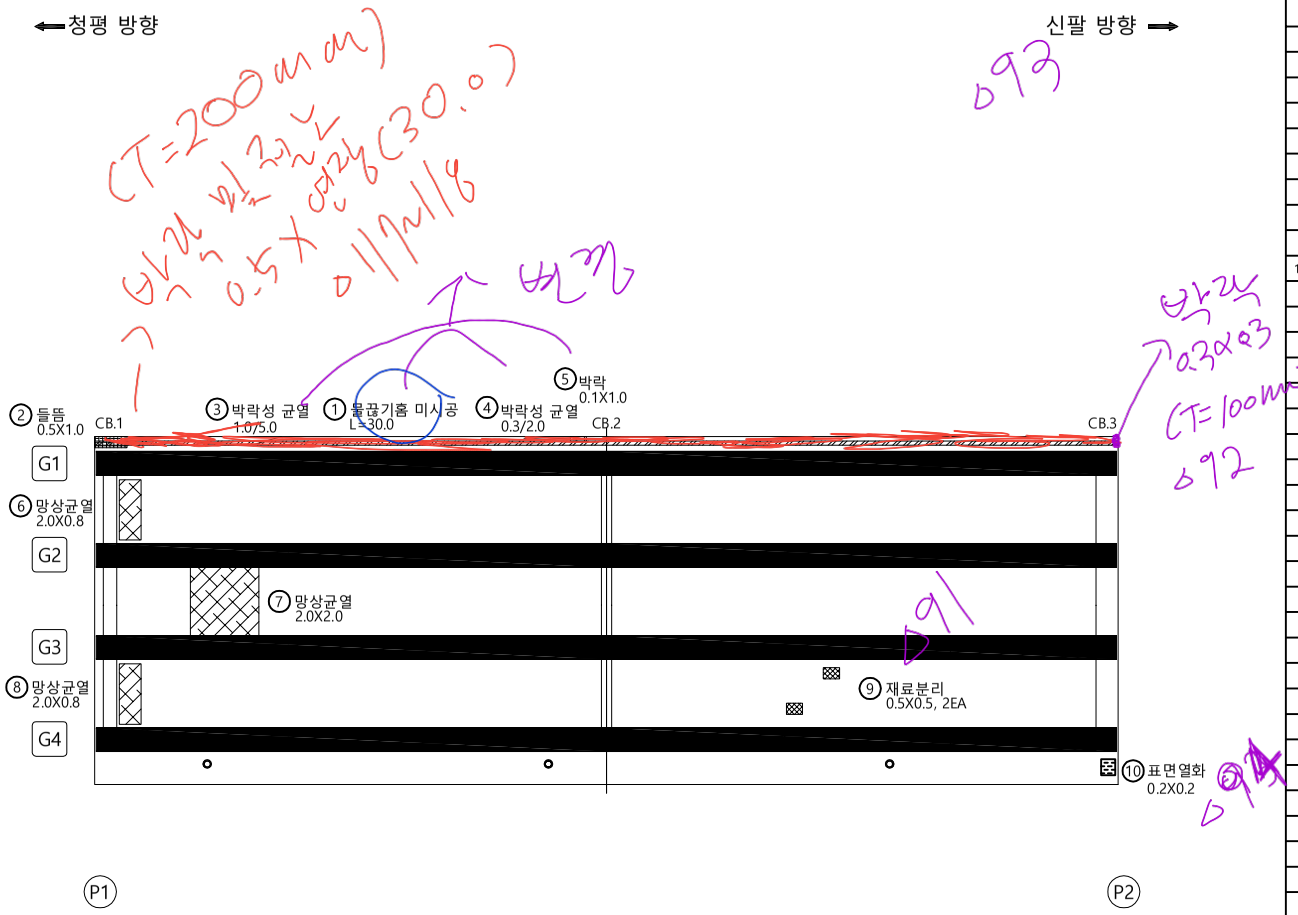
ID : 자작3교(신팔방향) - 바닥판하면 S2 외관조사망도

번호	구분	손상내용	손상현황						비 고
			폭 (mm)	길이 (m)	너비 (m)	개소	물량	단위	
1	구	물끊기홈 미시공		30.0		1	30.00	m	
2	구	들뜸		0.5	1.0	1	0.50	m²	
3	구	박락성 균열	1.0	5.0		1	5.00	m	
4	구	박락성 균열	0.3	2.0		1	2.00	m	
5	구	박락		0.1	1.0	1	0.10	m²	
6	구	망상균열		2.0	0.8	1	1.60	m²	
7	구	망상균열		2.0	2.0	1	4.00	m²	
8	구	망상균열		2.0	0.8	1	1.60	m²	
9	구	재료분리		0.5	0.5	2	0.50	m²	
10	신	표면열화		0.2	0.2	1	0.04	m²
