대운천교(울산) 교면포장 S1

용 역 명		2024년 부산울산선 구조물 정밀안전진단 및 성능평가 용역		
범례	균 열	재료분리	오염, 변색	부 식
	균열부백태	파손,박리	세 굴	퇴 적
	망상균열	누수,습윤	백 태	기 타
	철근노출	소성변형	들 뜸	No. 001

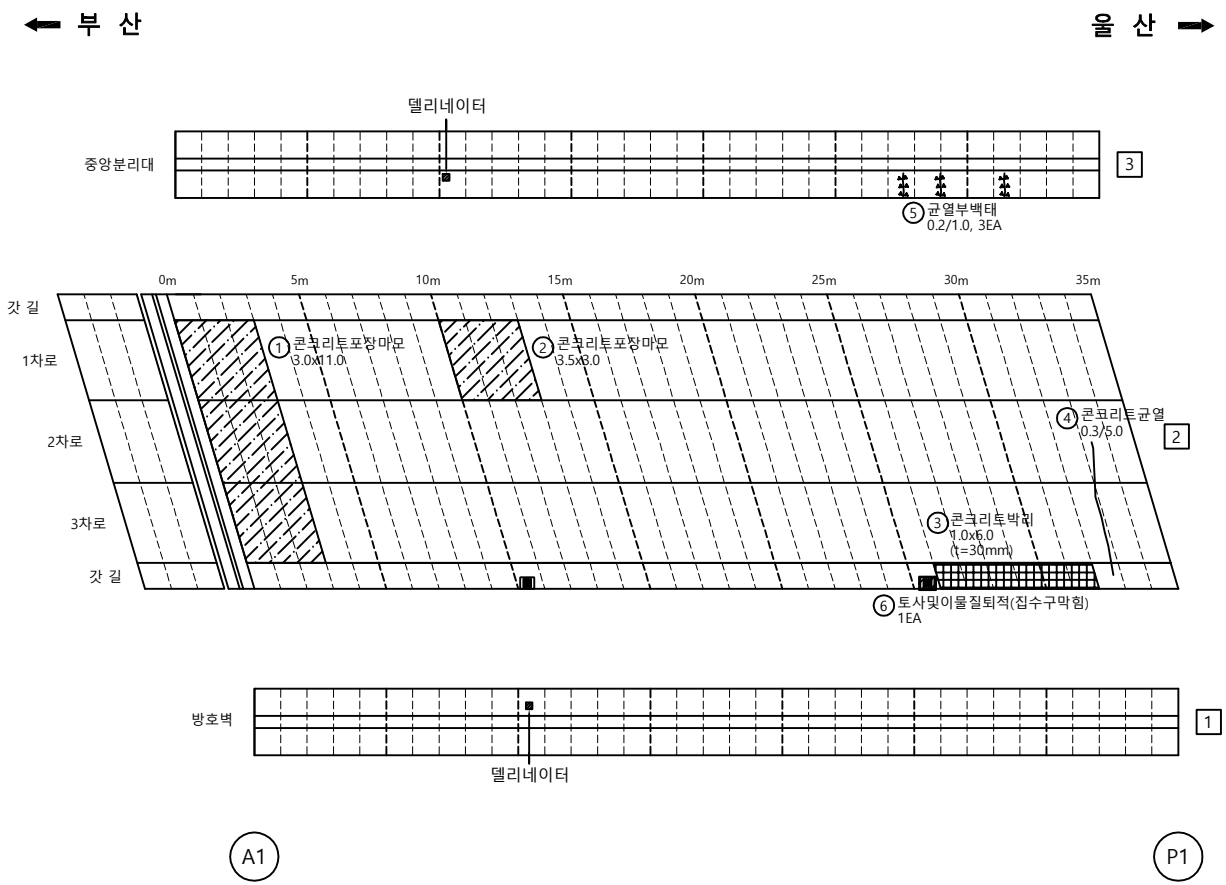
번호	선/구	부재명	손 상 현 황	손 상 규 모						비고
				폭(mm)	길이(m)	너비(m)	개소	단위	물량	
1	구	교면포장	표면열화		3.0	11.0	1	㎡	33.00	마모
2	구	교면포장	표면열화		3.5	3.0	1	㎡	10.50	마모
3	구	교면포장	박리		1.0	6.0	1	㎡	6.00	
4	구	교면포장	균열	0.3	5.0		1	m	5.00	
5	신	방호벽	균열(0.3mm미만)	0.2	1.0		3	m	3.00	백태
6	신	배수시설	토사및이물질퇴적				1	EA	1.00	
7										
8										
9										
10										
11										
12										
13										
14										
15										
16										
17										
18										
19										
20										
21										
22										
23										
24										
25										
26										
27										
28										
29										
30

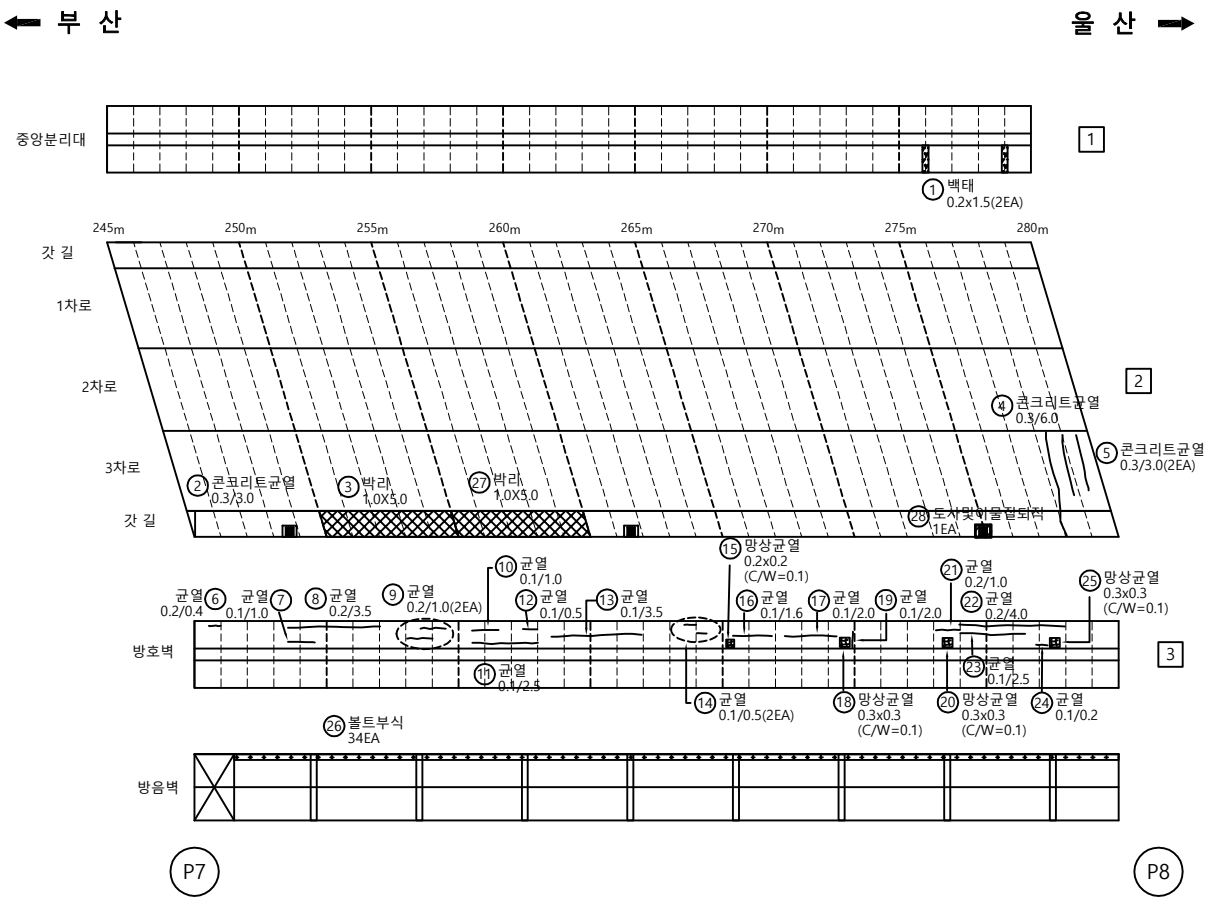
대운천교(울산) 교면포장 S7

번호	신/구	부재명	손 상 현 황	손 상 규 모						비고
				폭(mm)	길이(m)	너비(m)	개소	단위	물량	
1	구	방호벽	균열(0.3mm미만)	0.2	1.0		1	m	1.00	백태
2	구	방호벽	백태		0.2	1.5	3	㎡	0.90	
3	구	교면포장	균열	0.2	2.0		1	m	2.00	
4	구	교면포장	균열	0.3	3.0		1	m	3.00	
5	구	방호벽	균열(0.3mm미만)	0.2	0.8		1	m	0.80	
6	구	방호벽	균열(0.3mm미만)	0.2	1.0		1	m	1.00	
7	구	방호벽	철근부식		0.1	0.3	1	㎡	0.03	녹물흔적
8	구	방호벽	균열(0.3mm미만)	0.1	1.0		1	m	1.00	
9	구	방호벽	균열(0.3mm미만)	0.1	0.8		1	m	0.80	
10	구	방호벽	도장탈락		1.0	0.5	1	㎡	0.50	
11	구	방호벽	부식				34	EA	34.00	고정대볼트
12										
13										
14										
15										
16										
17										
18										
19										
20										
21										
22										
23										
24										
25										
26										
27										
28										
29										
30

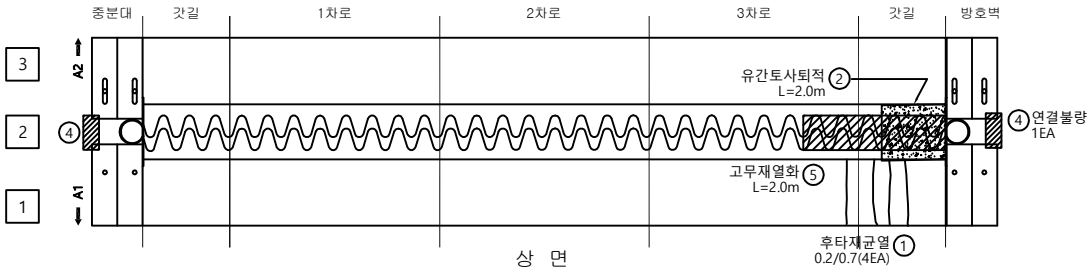
대운천교(울산) 신축이음 A1

번호	신/구	부재명	손 상 현 황	손 상 규 모						비고
				폭(㎜)	길이(m)	너비(m)	개소	단위	물량	
1	구	신축이음	균열(0.3mm미만)	0.2	0.7		4	m	2.80	50mm미만
2	구	신축이음	토사및이물질퇴적		2.0		1	m	2.00	
3	구	신축이음	연결볼트이완탈락				7	EA	7.00	볼트누락
4	신	신축이음	연결볼트이완탈락				2	EA	2.00	연결불량
5	신	신축이음	표면열화		2.0		1	m	2.00	고무재
6										
7										
8										
9										
10										
11										
12										
13										
14										
15										
16										
17										
18										
19										
20										
21										
22										
23										
24										
25										
26										
27										
28										
29										
30

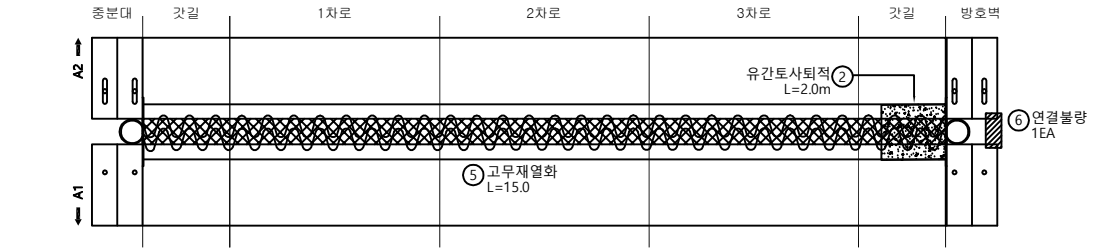
대운천교(울산) 신축이음 P3

번호	신/구	부재명	손 상 현 황	손 상 규 모						비고
				폭(㎜)	길이(m)	너비(m)	개소	단위	물량	
1	구	신축이음	연결볼트이완탈락				2	EA	2.00	볼트누락
2	구	신축이음	토사및이물질퇴적		2.0		1	m	2.00	
3	구	신축이음	연결볼트이완탈락				7	EA	7.00	볼트누락
4	구	신축이음	누수		2.0		1	m	2.00	하부
5	구	신축이음	표면열화		15.0		1	m	15.00	고무재
6	신	신축이음	연결볼트이완탈락				1	EA	1.00	연결볼량
7										
8										
9										
10										
11										
12										
13										
14										
15										
16										
17										
18										
19										
20										
21										
22										
23										
24										
25										
26										
27										
28										
29										
30

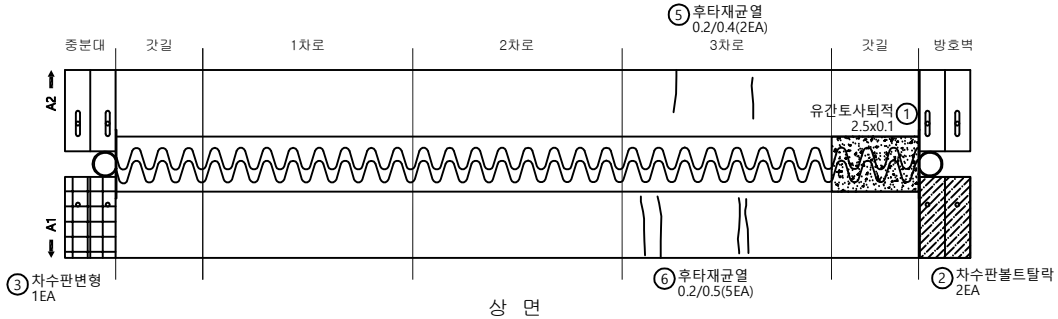
대운천교(울산) 신축이음 P6

번호	신/구	부재명	손 상 현 황	손 상 규 모						비고
				폭(㎜)	길이(m)	너비(m)	개소	단위	물량	
1	구	신축이음	토사및이물질퇴적		2.5		1	m	2.50	
2	구	신축이음	연결볼트이완탈락				2	EA	2.00	볼트탈락
3	구	신축이음	변형				1	EA	1.00	차수판
4	구	신축이음	누수		5.0		1	m	5.00	하부
5	구	신축이음	균열(0.3mm미만)	0.2	0.4		2	m	0.80	
6	구	신축이음	균열(0.3mm미만)	0.2	0.5		5	m	2.50	50mm미만
7										
8										
9										
10										
11										
12										
13										
14										
15										
16										
17										
18										
19										
20										
21										
22										
23										
24										
25										
26										
27										
28										
29										
30

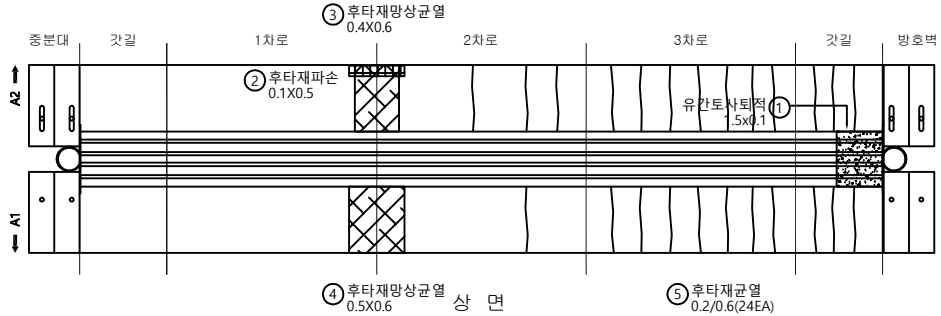
대운천교(울산) 신축이음 A2

번호	신/구	부재명	손 상 현 황	손 상 규 모						비고
				폭(㎜)	길이(m)	너비(m)	개소	단위	물량	
1	구	신축이음	토사및이물질퇴적		2.5		1	m	2.50	
2	구	신축이음	파손				2	EA	2.00	후타재
3	구	신축이음	망상균열				1	EA	1.00	후타재
4	구	신축이음	망상균열		5.0		1	m	5.00	후타재
5	구	신축이음	균열(0.3mm미만)	0.2	0.4		2	m	0.80	50mm미만
6										
7										
8										
9										
10										
11										
12										
13										
14										
15										
16										
17										
18										
19										
20										
21										
22										
23										
24										
25										
26										
27										
28										
29										
30

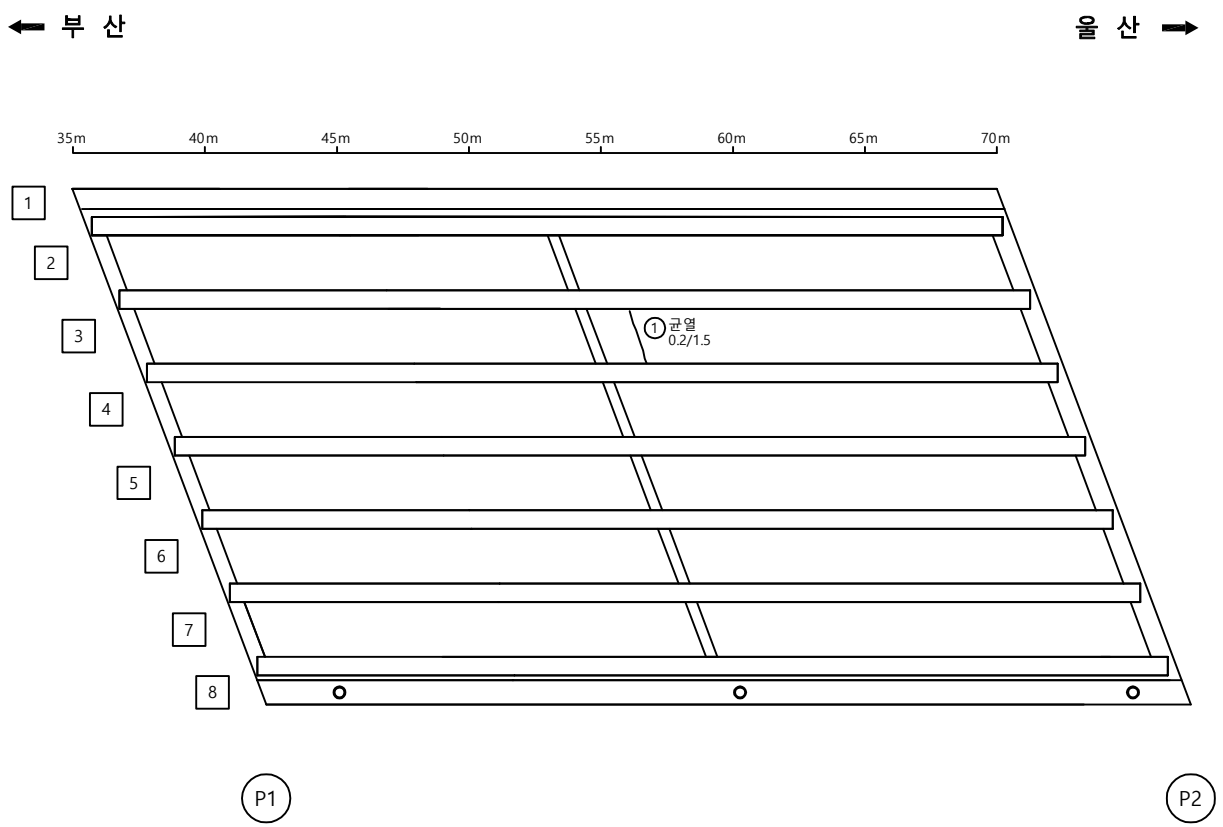
대운천교(울산) 바닥판하면 S2

번호	신/구	부재명	손 상 현 황	손 상 규 모						비고
				폭(㎜)	길이(m)	너비(m)	개소	단위	물량	
1	구	바닥판	균열(0.3mm미만)	0.2	1.5		1	m	1.50	
2										
3										
4										
5										
6										
7										
8										
9										
10										
11										
12										
13										
14										
15										
16										
17										
18										
19										
20										
21										
22										
23										
24										
25										
26										
27										
28										
29										
30

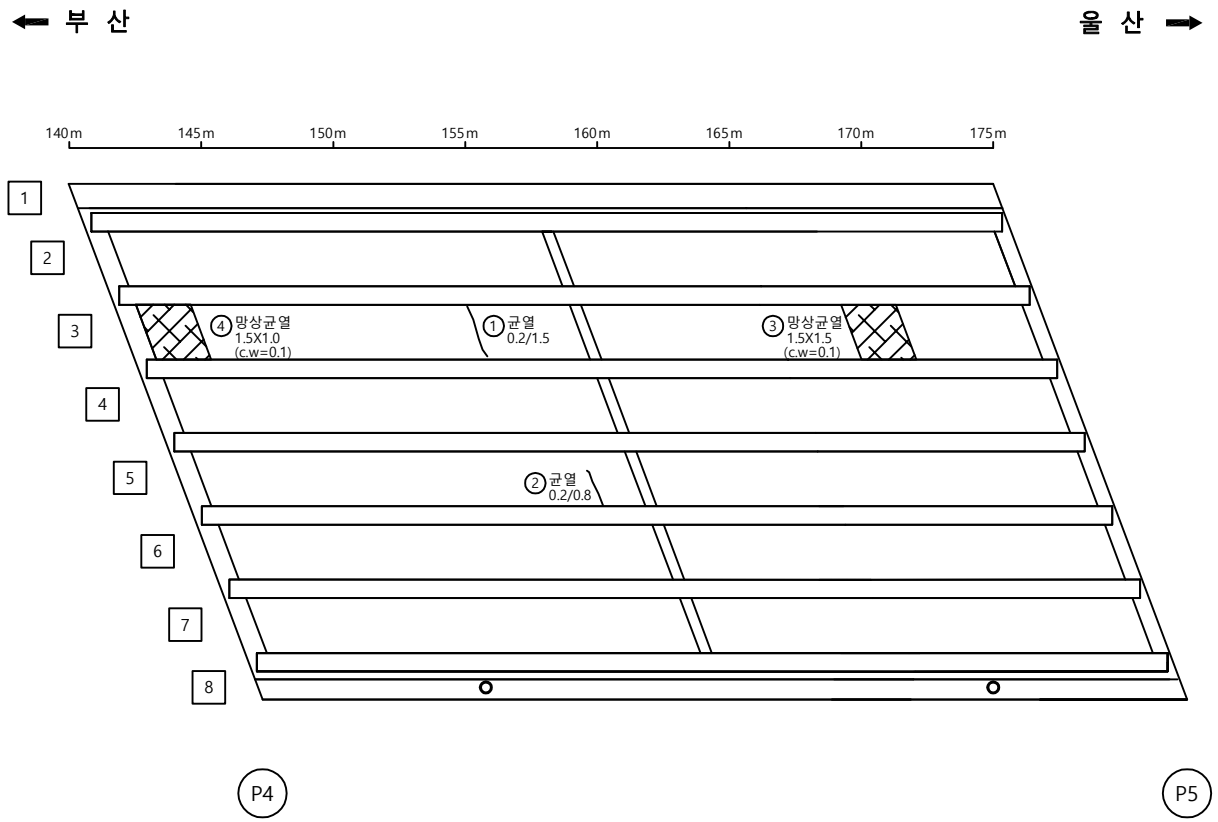
대운천교(울산) 바닥판하면 S5

번호	신/구	부재명	손 상 현 황	손 상 규 모						비고
				폭(㎜)	길이(m)	너비(m)	개소	단위	물량	
1	구	바닥판	균열(0.3mm미만)	0.2	1.5		1	m	1.50	
2	구	바닥판	균열(0.3mm미만)	0.2	0.8		1	m	0.80	
3	구	바닥판	망상균열	0.1	1.5	1.5	1	㎡	2.25	
4	신	바닥판	망상균열	0.1	1.5	1.0	1	㎡	1.50	
5										
6										
7										
8										
9										
10										
11										
12										
13										
14										
15										
16										
17										
18										
19										
20										
21										
22										
23										
24										
25										
26										
27										
28										
29										
30

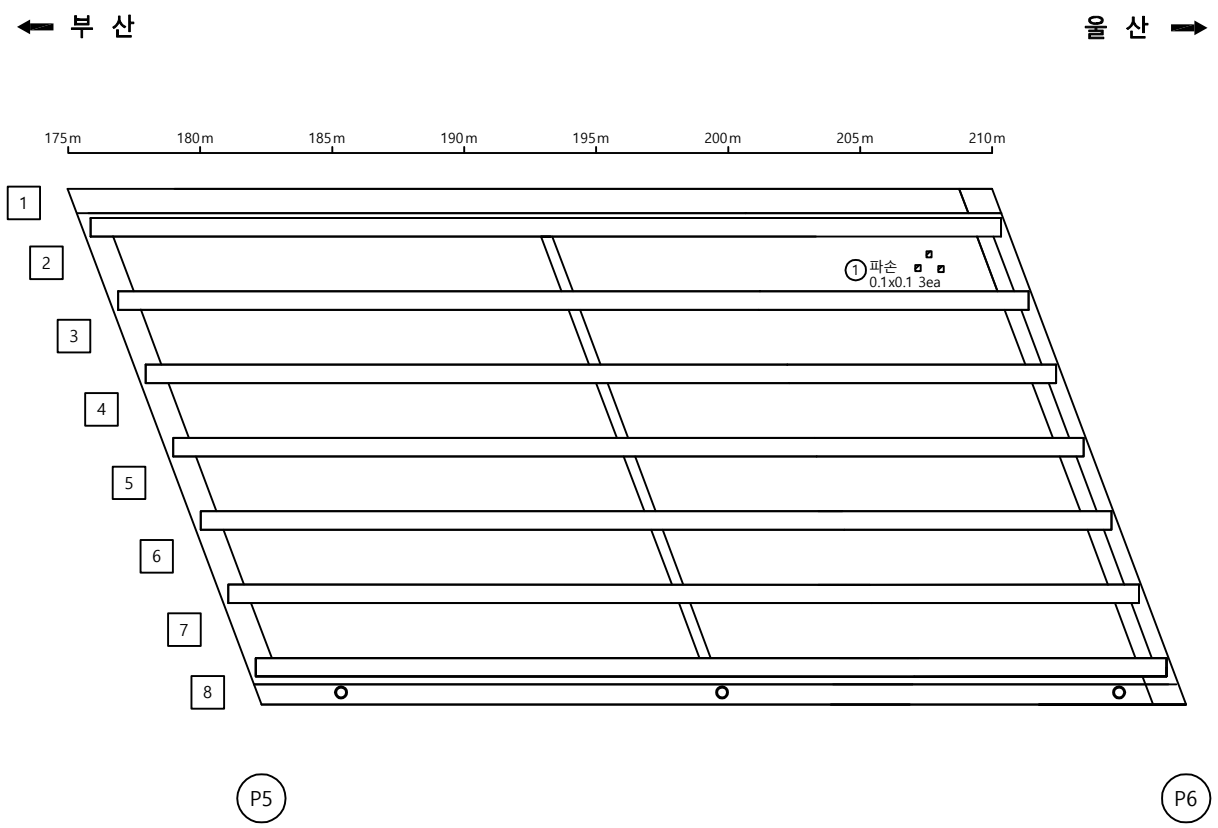
대운천교(울산) 바닥판하면 S6

번호	신/구	부재명	손 상 현 황	손 상 규 모						비고
				폭(㎜)	길이(m)	너비(m)	개소	단위	물량	
1	신	바닥판	파손		0.1	0.1	3	㎡	0.03	
2										
3										
4										
5										
6										
7										
8										
9										
10										
11										
12										
13										
14										
15										
16										
17										
18										
19										
20										
21										
22										
23										
24										
25										
26										
27										
28										
29										
30

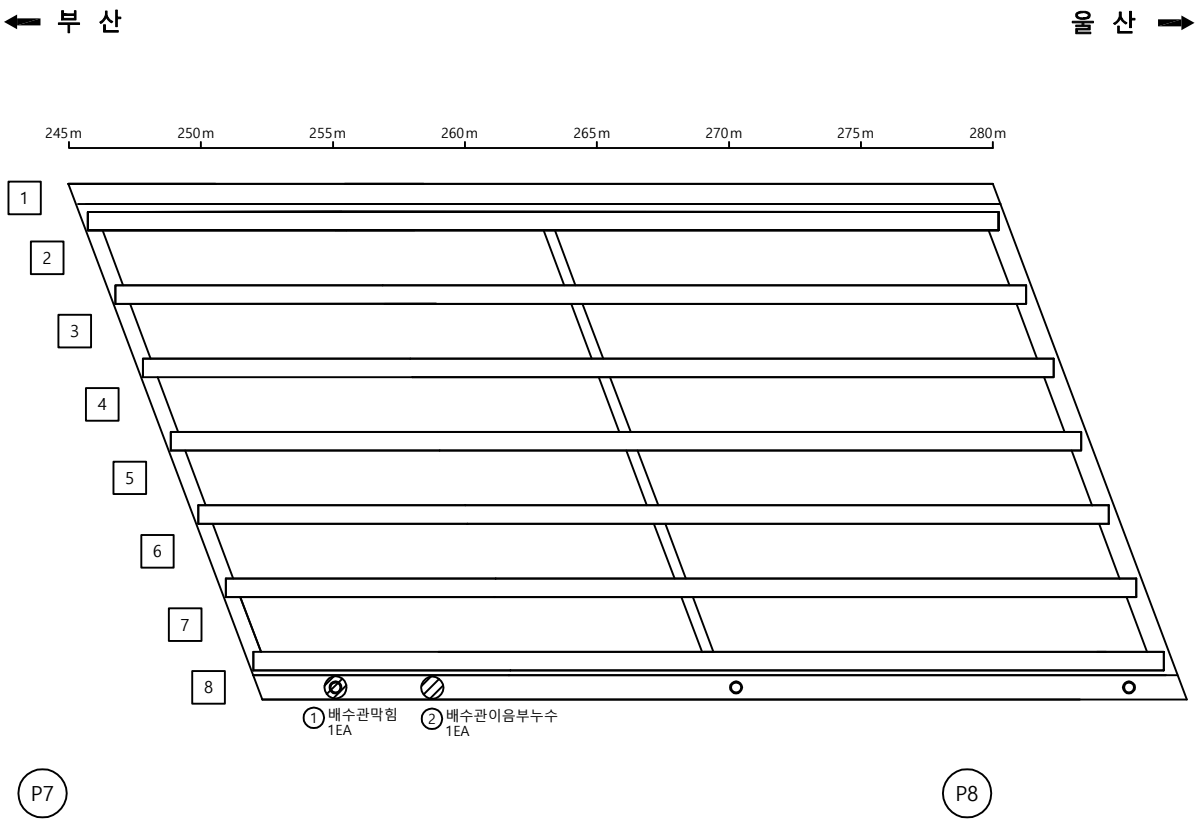
대운천교(울산) 바닥판하면 S8

번호	신/구	부재명	손 상 현 황	손 상 규 모						비고
				폭(㎜)	길이(m)	너비(m)	개소	단위	물량	
1	구	배수시설	토사및이물질퇴적				1	EA	1.00	배수관막힘
2	신	배수시설	누수				1	EA	1.00	이음부누수
3										
4										
5										
6										
7										
8										
9										
10										
11										
12										
13										
14										
15										
16										
17										
18										
19										
20										
21										
22										
23										
24										
25										
26										
27										
28										
29										
30

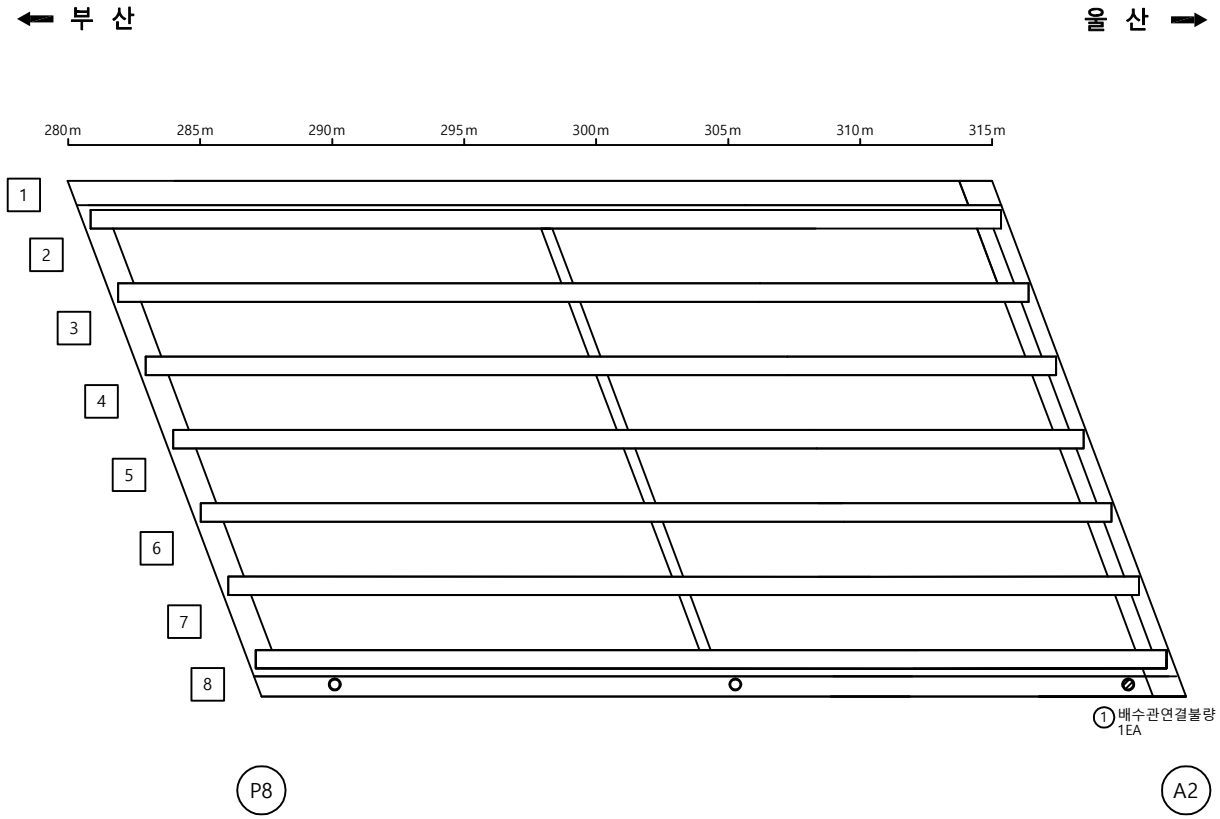
대운천교(울산) 바닥판하면 S9

번호	신/구	부재명	손 상 현 황	손 상 규 모						비고
				폭(mm)	길이(m)	너비(m)	개소	단위	물량	
1	구	배수시설	배수시설 불량					1.0		연결불량
2										
3										
4										
5										
6										
7										
8										
9										
10										
11										
12										
13										
14										
15										
16										
17										
18										
19										
20										
21										
22										
23										
24										
25										
26										
27										
28										
29										
30

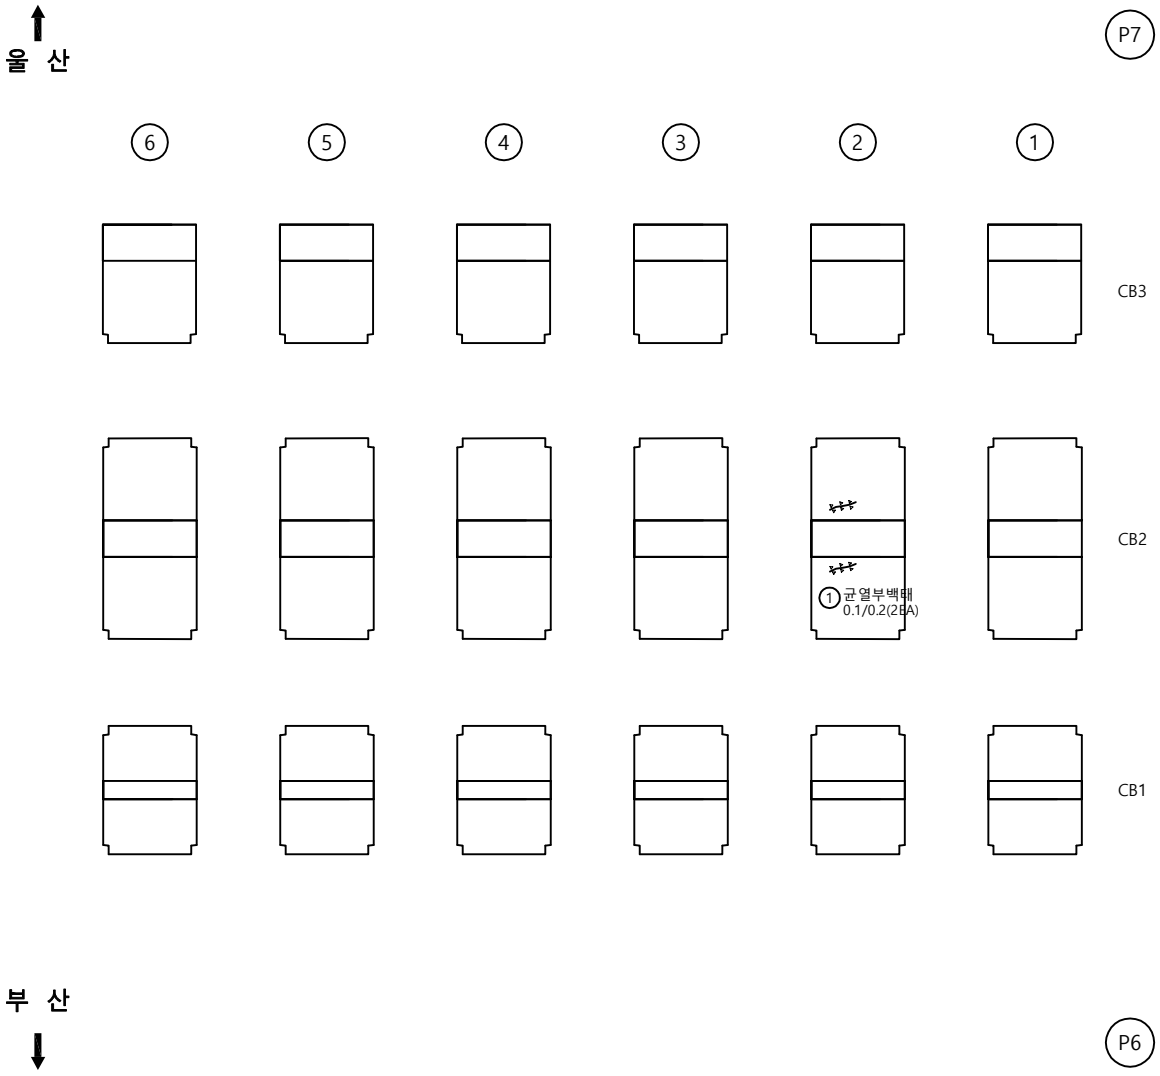
대운천교(울산) 가로보 S7

번호	신/구	부재명	손 상 현 황	손 상 규 모						비 고
				폭(㎜)	길이(m)	너비(m)	개소	단위	물량	
1	구	가로보	균열(0.3mm미만)	0.1	0.2		2	m	0.40	백태
2										
3										
4										
5										
6										
7										
8										
9										
10										
11										
12										
13										
14										
15										
16										
17										
18										
19										
20										
21										
22										
23										
24										
25										
26										
27										
28										
29										
30

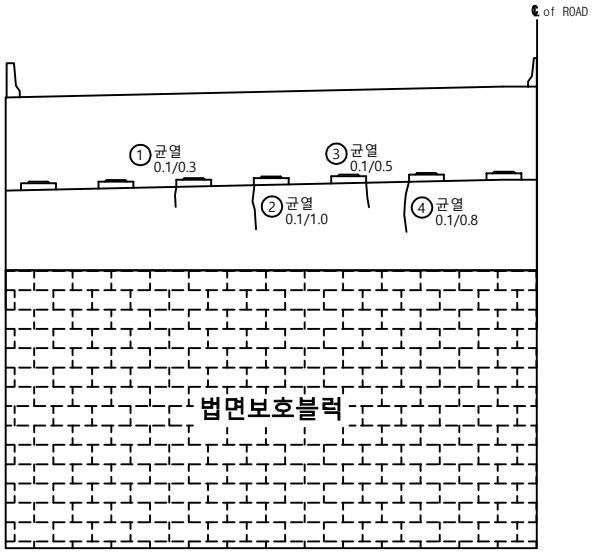
대운천교(울산) 교대 A1

번호	신/구	부재명	손 상 현 황	손 상 규 모						비고
				폭(㎜)	길이(m)	너비(m)	개소	단위	물량	
1	신	교대	균열(0.3mm미만)	0.1	0.3		1	m	0.30	
2	신	교대	균열(0.3mm미만)	0.1	1.0		1	m	1.00	
3	신	교대	균열(0.3mm미만)	0.1	0.5		1	m	0.50	
4	신	교대	균열(0.3mm미만)	0.1	0.8		1	m	0.80	
5										
6										
7										
8										
9										
10										
11										
12										
13										
14										
15										
16										
17										
18										
19										
20										
21										
22										
23										
24										
25										
26										
27										
28										
29										
30

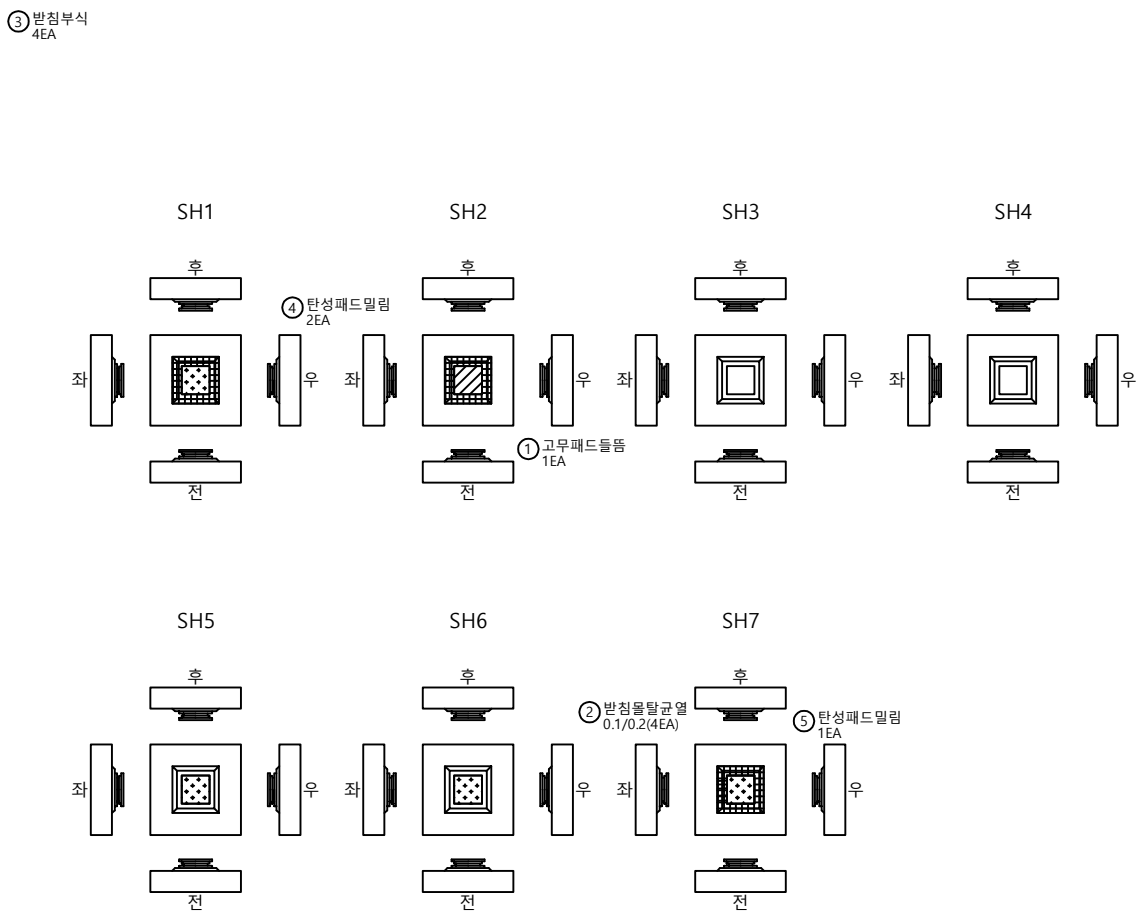
대운천교(울산) 받침장치 A1

번호	신/구	부재명	손 상 현 황	손 상 규 모						비고
				폭(mm)	길이(m)	너비(m)	개소	단위	물량	
1	구	교량받침	층분리				1	EA	1.00	들뜸
2	구	교량받침	균열(0.3mm미만)	0.1	0.2		4	m	0.80	몰탈
3	구	교량받침	부식				4	EA	4.00	
4	신	교량받침	변형				2	EA	2.00	밀림
5	신	교량받침	변형				1	EA	1.00	밀림
6										
7										
8										
9										
10										
11										
12										
13										
14										
15										
16										
17										
18										
19										
20										
21										
22										
23										
24										
25										
26										
27										
28										
29										
30

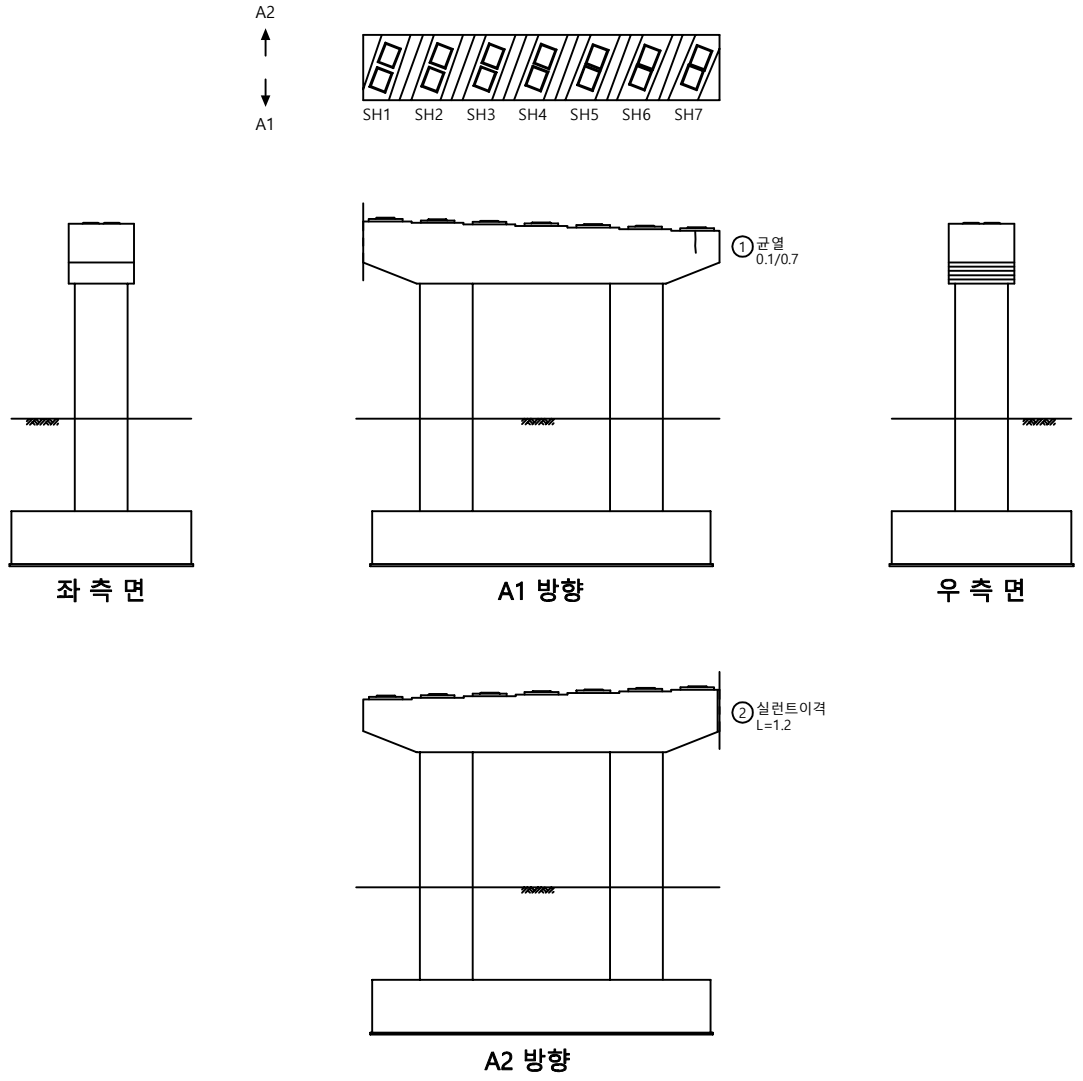
대운천교(울산) 교각 P1

번호	신/구	부재명	손 상 현 황	손 상 규 모						비고
				폭(㎜)	길이(m)	너비(m)	개소	단위	물량	
1	구	교각	균열(0.3mm미만)	0.1	0.7		1	m	0.70	
2	구	교각	단면손상		1.2		1	m	1.20	실런트이격
3										
4										
5										
6										
7										
8										
9										
10										
11										
12										
13										
14										
15										
16										
17										
18										
19										
20										
21										
22										
23										
24										
25										
26										
27										
28										
29										
30

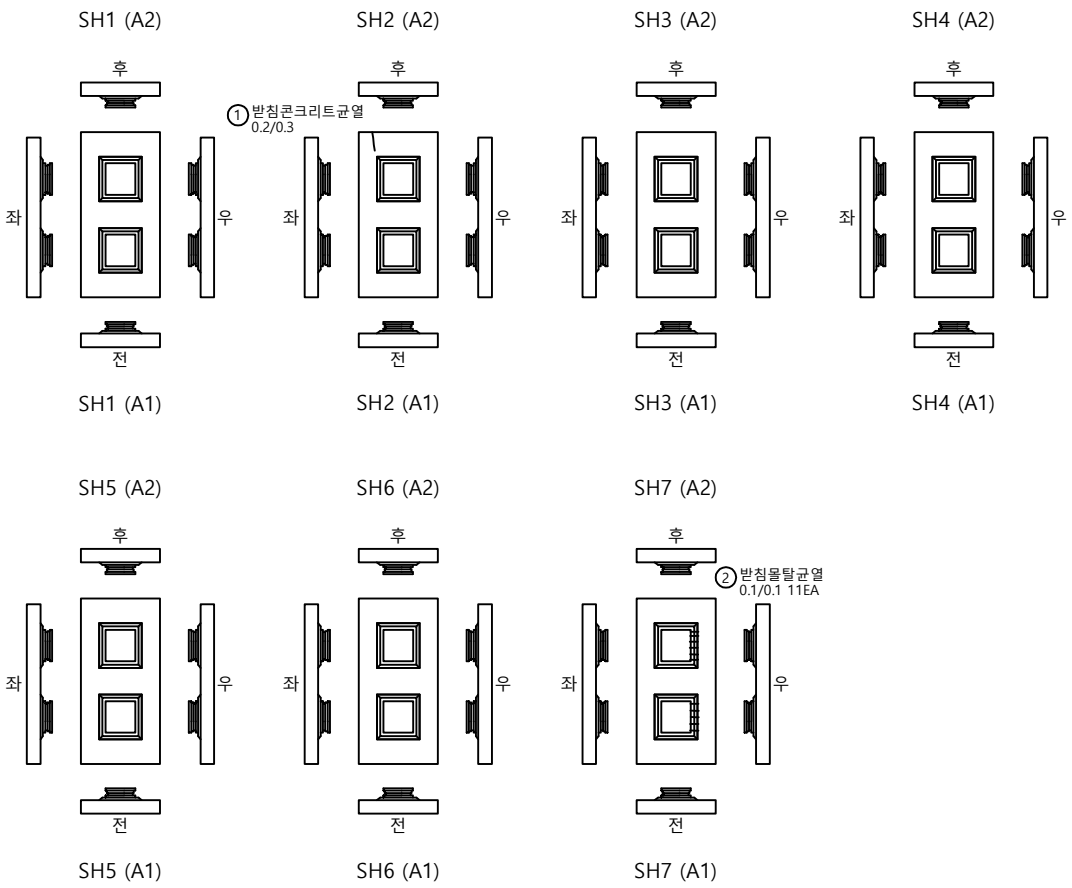
대운천교(울산) 받침장치 P1

번호	신/구	부재명	손 상 현 황	손 상 규 모						비고
				폭(㎜)	길이(m)	너비(m)	개소	단위	물량	
1	구	교량받침	균열(0.3mm미만)	0.2	0.3		1	m	0.30	콘크리트
2	신	교량받침	균열(0.3mm미만)	0.1	0.1		11	m	1.10	몰탈
3										
4										
5										
6										
7										
8										
9										
10										
11										
12										
13										
14										
15										
16										
17										
18										
19										
20										
21										
22										
23										
24										
25										
26										
27										
28										
29										
30

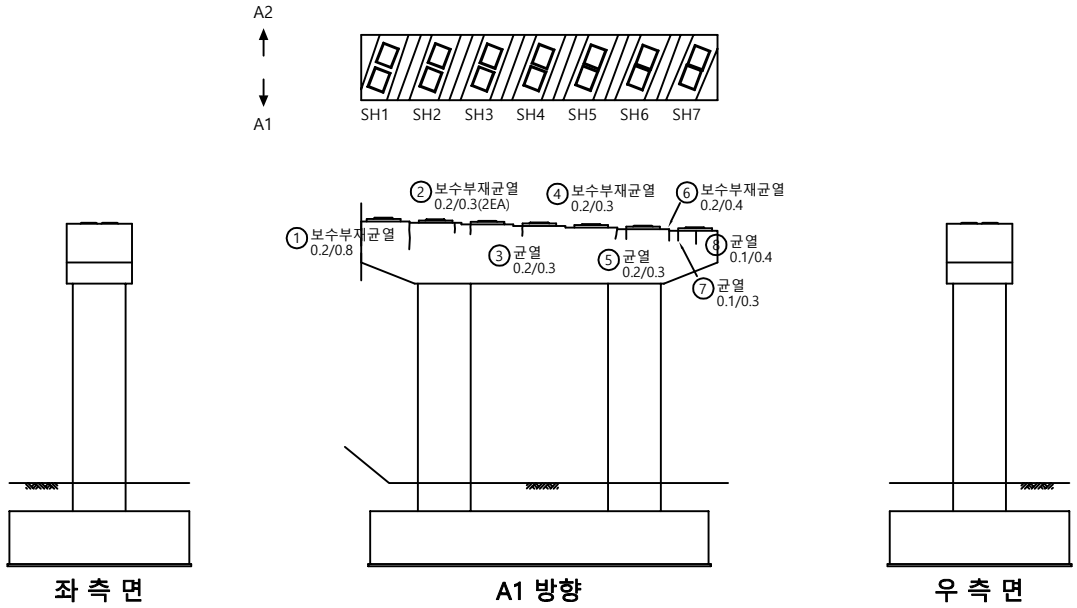
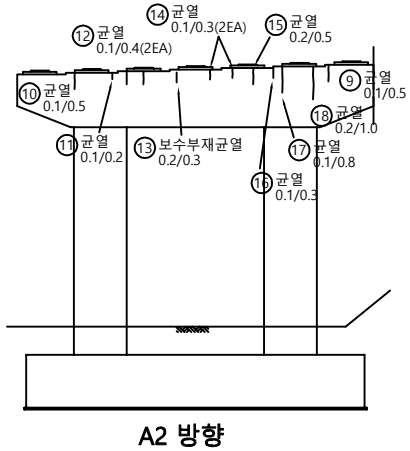
대운천교(울산) 교각 P2

번호	신/구	부재명	손 상 현 황	손 상 규 모						비고
				폭(㎜)	길이(m)	너비(m)	개소	단위	물량	
1	구	교각	균열(0.3mm미만)	0.2	0.8		1	m	0.80	
2	구	교각	균열(0.3mm미만)	0.2	0.3		2	m	0.60	
3	구	교각	균열(0.3mm미만)	0.2	0.3		1	m	0.30	
4	구	교각	균열(0.3mm미만)	0.2	0.3		1	m	0.30	
5	구	교각	균열(0.3mm미만)	0.2	0.3		1	m	0.30	
6	구	교각	균열(0.3mm미만)	0.2	0.4		1	m	0.40	
7	구	교각	균열(0.3mm미만)	0.1	0.3		1	m	0.30	
8	구	교각	균열(0.3mm미만)	0.1	0.4		1	m	0.40	
9	구	교각	균열(0.3mm미만)	0.1	0.5		1	m	0.50	
10	구	교각	균열(0.3mm미만)	0.1	0.5		1	m	0.50	
11	구	교각	균열(0.3mm미만)	0.1	0.2		1	m	0.20	
12	구	교각	균열(0.3mm미만)	0.1	0.4		2	m	0.80	
13	구	교각	균열(0.3mm미만)	0.2	0.3		1	m	0.30	
14	구	교각	균열(0.3mm미만)	0.1	0.3		2	m	0.60	
15	구	교각	균열(0.3mm미만)	0.2	0.5		1	m	0.50	
16	구	교각	균열(0.3mm미만)	0.1	0.3		1	m	0.30	
17	구	교각	균열(0.3mm미만)	0.1	0.8		1	m	0.80	
18	구	교각	균열(0.3mm미만)	0.2			1	EA	0.00	
19										
20										
21										
22										
23										
24										
25										
26										
27										
28										
29										
30

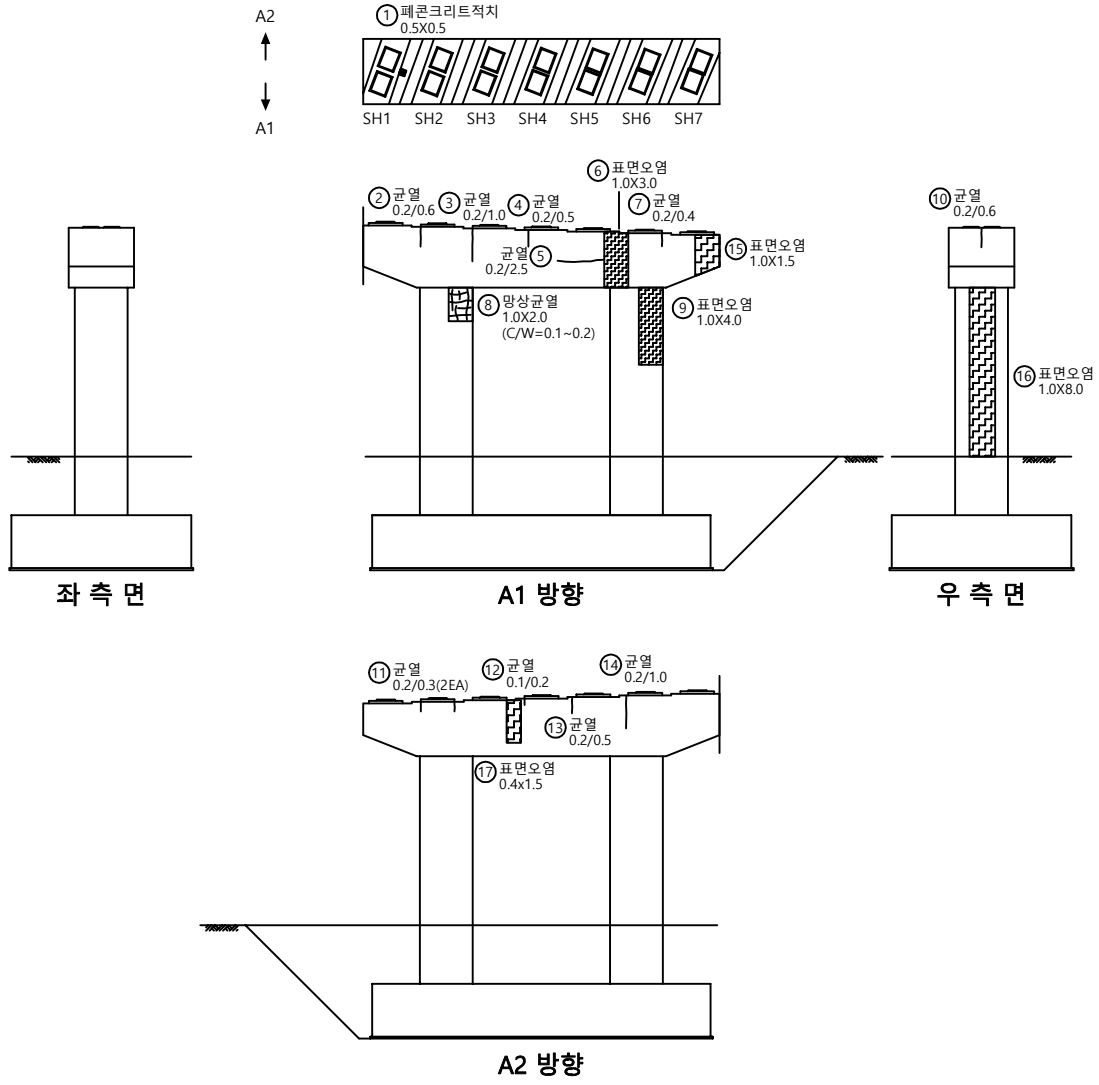
대운천교(울산) 교각 P3

번호	신/구	부재명	손 상 현 황	손 상 규 모						비고
				폭(㎜)	길이(m)	너비(m)	개소	단위	물량	
1	구	교각	토사및이물질퇴적		0.5	0.5	1	㎡	0.25	폐콘크리트
2	구	교각	균열(0.3mm미만)	0.2	0.6		1	m	0.60	
3	구	교각	균열(0.3mm미만)	0.2	1.0		1	m	1.00	
4	구	교각	균열(0.3mm미만)	0.2	0.5		1	m	0.50	
5	구	교각	균열(0.3mm미만)	0.2	2.5		1	m	2.50	
6	구	교각	표면열화		1.0	3.0	1	㎡	3.00	표면오염
7	구	교각	균열(0.3mm미만)	0.2	0.4		1	m	0.40	
8	구	교각	망상균열	0.2	1.0	2.0	1	㎡	2.00	
9	구	교각	표면열화		1.0	4.0	1	㎡	4.00	표면오염
10	구	교각	균열(0.3mm미만)	0.2	0.6		1	m	0.60	
11	구	교각	균열(0.3mm미만)	0.2	0.3		2	m	0.60	
12	구	교각	균열(0.3mm미만)	0.1	0.2		1	m	0.20	
13	구	교각	균열(0.3mm미만)	0.2	0.5		1	m	0.50	
14	구	교각	균열(0.3mm미만)	0.2	1.0		1	m	1.00	
15	신	교각	표면열화		1.0	1.5	1	㎡	1.50	표면오염
16	신	교각	표면열화		1.0	8.0	1	㎡	8.00	표면오염
17	신	교각	표면열화		0.4	1.5	1	㎡	0.60	표면오염
18										
19										
20										
21										
22										
23										
24										
25										
26										
27										
28										
29										
30

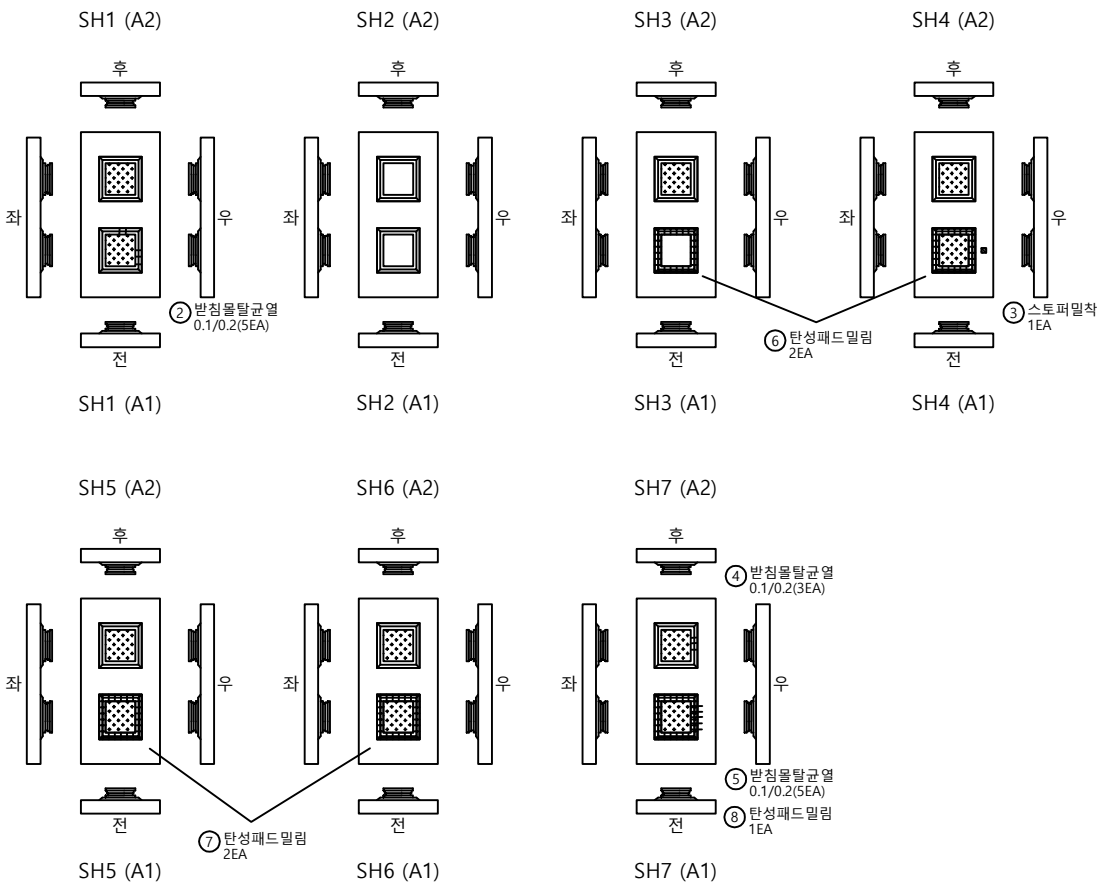
대운천교(울산) 받침장치 P3

① 받침부식
11EA

번호	신/구	부재명	손 상 현 황	손 상 규 모						비고
				폭(㎜)	길이(m)	너비(m)	개소	단위	물량	
1	구	교량받침	부식				11	EA	11.00	
2	구	교량받침	균열(0.3mm미만)	0.1	0.2		5	m	1.00	
3	구	교량받침	변형				1	EA	1.00	스도비밀착
4	구	교량받침	균열(0.3mm미만)	0.1	0.2		3	m	0.60	
5	구	교량받침	균열(0.3mm미만)	0.1	0.2		5	m	1.00	
6	신	교량받침	변형				2	EA	2.00	밀림
7	신	교량받침	변형				2	EA	2.00	밀림
8	신	교량받침	변형				1	EA	1.00	밀림
9										
10										
11										
12										
13										
14										
15										
16										
17										
18										
19										
20										
21										
22										
23										
24										
25										
26										
27										
28										
29										
30

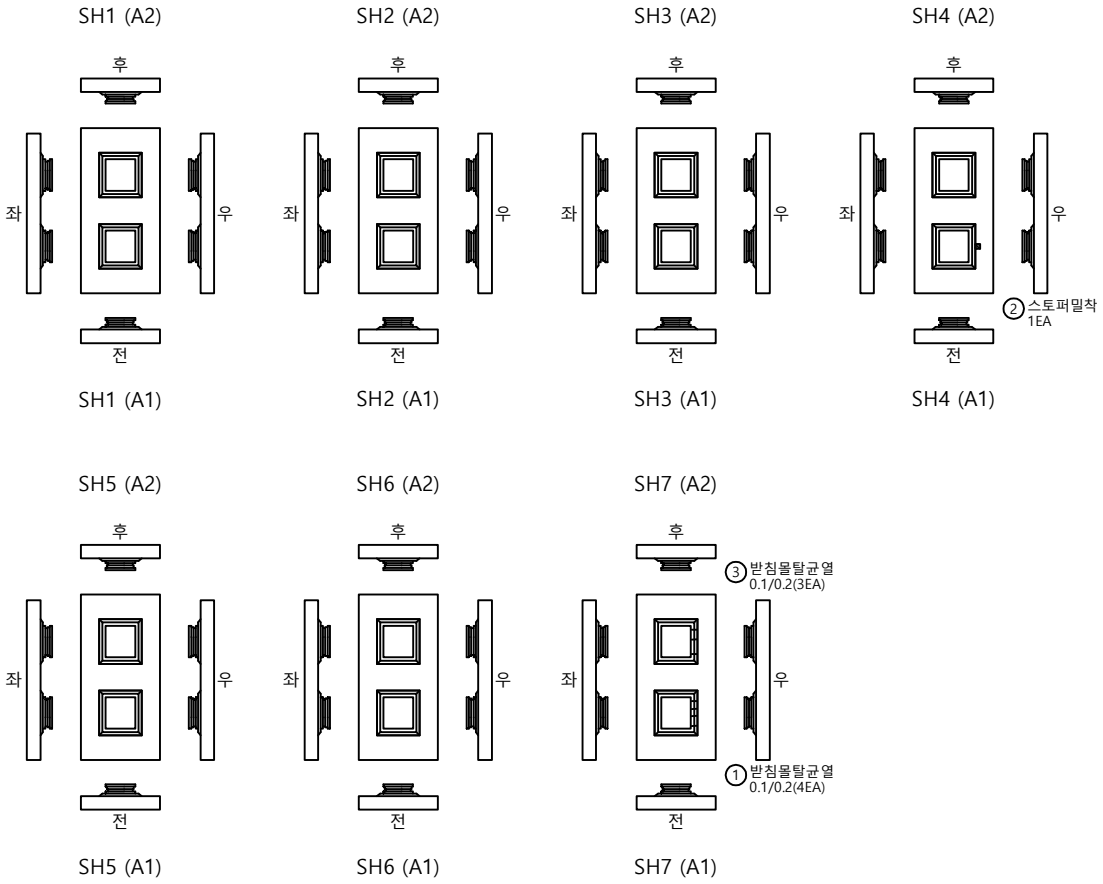
대운천교(울산) 받침장치 P4

번호	신/구	부재명	손 상 현 황	손 상 규 모						비고
				폭(㎜)	길이(m)	너비(m)	개소	단위	물량	
1	구	교량받침	균열(0.3mm미만)	0.1	0.2		4	m	0.80	몰탈
2	구	교량받침	변형				1	EA	1.00	스토퍼밀착
3	구	교량받침	균열(0.3mm미만)	0.1	0.2		3	m	0.60	몰탈
4										
5										
6										
7										
8										
9										
10										
11										
12										
13										
14										
15										
16										
17										
18										
19										
20										
21										
22										
23										
24										
25										
26										
27										
28										
29										
30

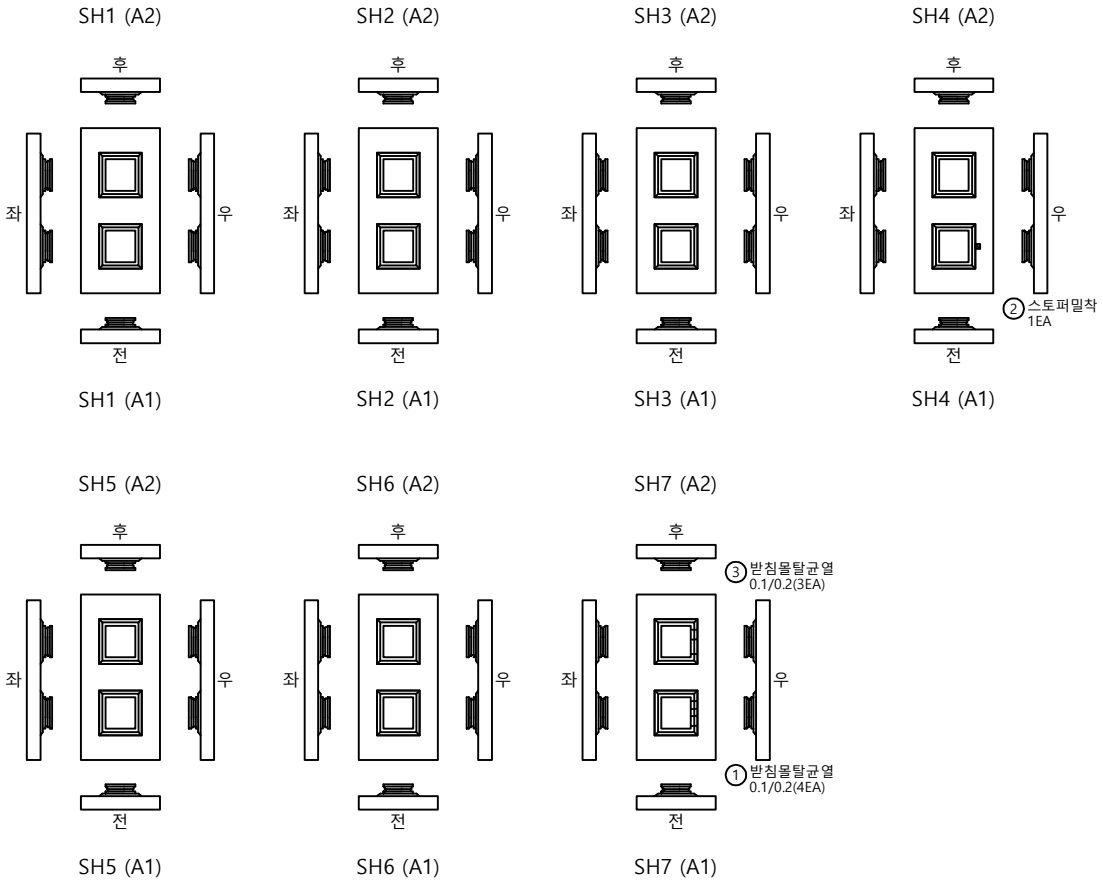
대운천교(울산) 받침장치 P4

번호	신/구	부재명	손 상 현 황	손 상 규 모						비고
				폭(㎜)	길이(m)	너비(m)	개소	단위	물량	
1	구	교량받침	균열(0.3mm미만)	0.1	0.2		4	m	0.80	몰탈
2	구	교량받침	변형				1	EA	1.00	스토퍼밀착
3	구	교량받침	균열(0.3mm미만)	0.1	0.2		3	m	0.60	몰탈
4										
5										
6										
7										
8										
9										
10										
11										
12										
13										
14										
15										
16										
17										
18										
19										
20										
21										
22										
23										
24										
25										
26										
27										
28										
29										
30

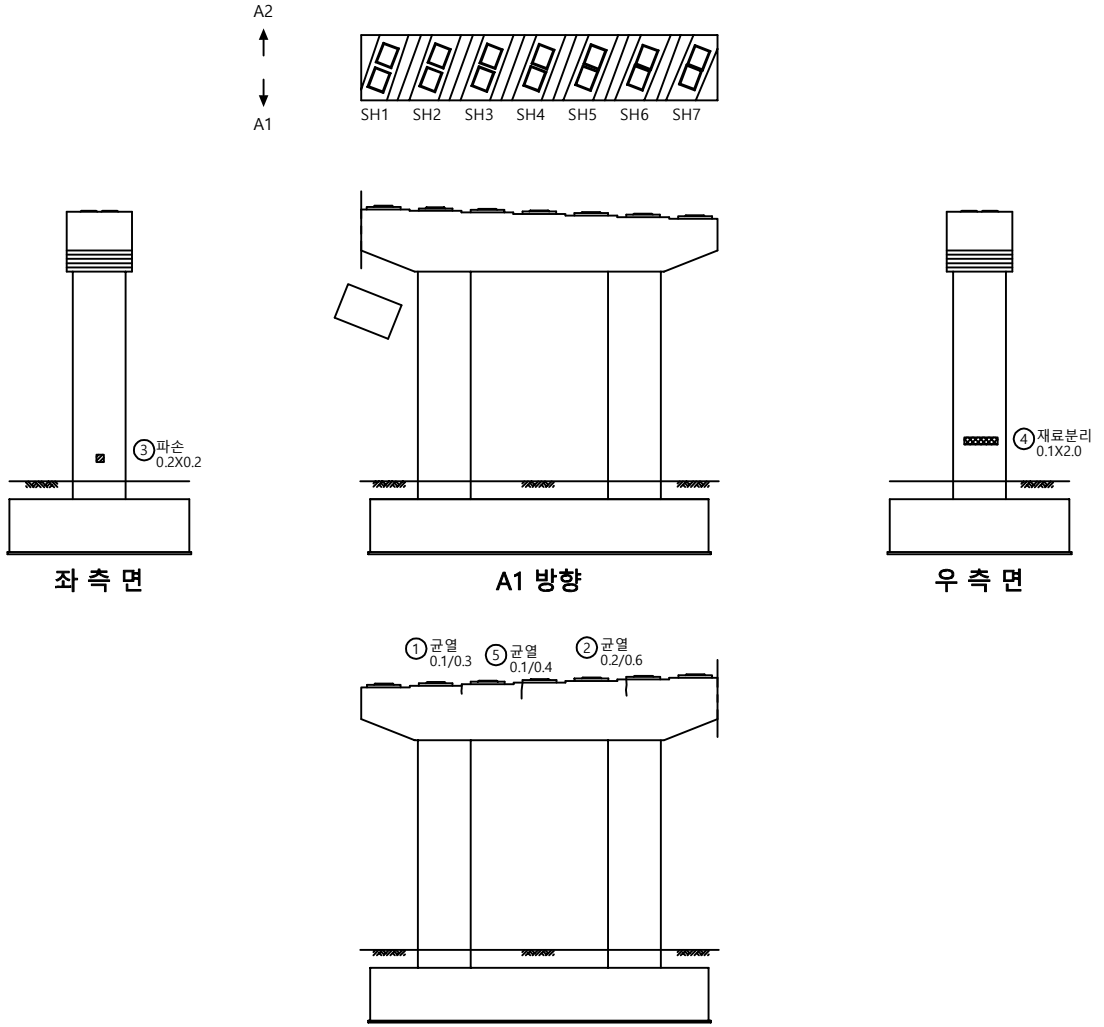
대운천교(울산) 교각 P5

번호	신/구	부재명	손 상 현 황	손 상 규 모						비고
				폭(㎜)	길이(m)	너비(m)	개소	단위	물량	
1	구	교각	균열(0.3mm미만)	0.1	0.3		1	m	0.30	
2	구	교각	균열(0.3mm미만)	0.2	0.6		1	m	0.60	
3	구	교각	파손		0.2	0.2	1	㎡	0.04	
4	구	교각	재료분리		0.1	2.0	1	㎡	0.20	
5	신	교각	균열(0.3mm미만)	0.1	0.4		1	m	0.40	
6										
7										
8										
9										
10										
11										
12										
13										
14										
15										
16										
17										
18										
19										
20										
21										
22										
23										
24										
25										
26										
27										
28										
29										
30
