대운천교(울산) 교면포장 S1

용 역 명		2024년 부산울산선 구조물 정밀안전진단 및 성능평가 용역		
범례	균 열	재료분리	오염, 변색	부 식
	균열부백태	파손,박리	세 굴	퇴 적
	망상균열	누수,습윤	백 태	기 타
	철근노출	소성변형	들 뜸	No. 001

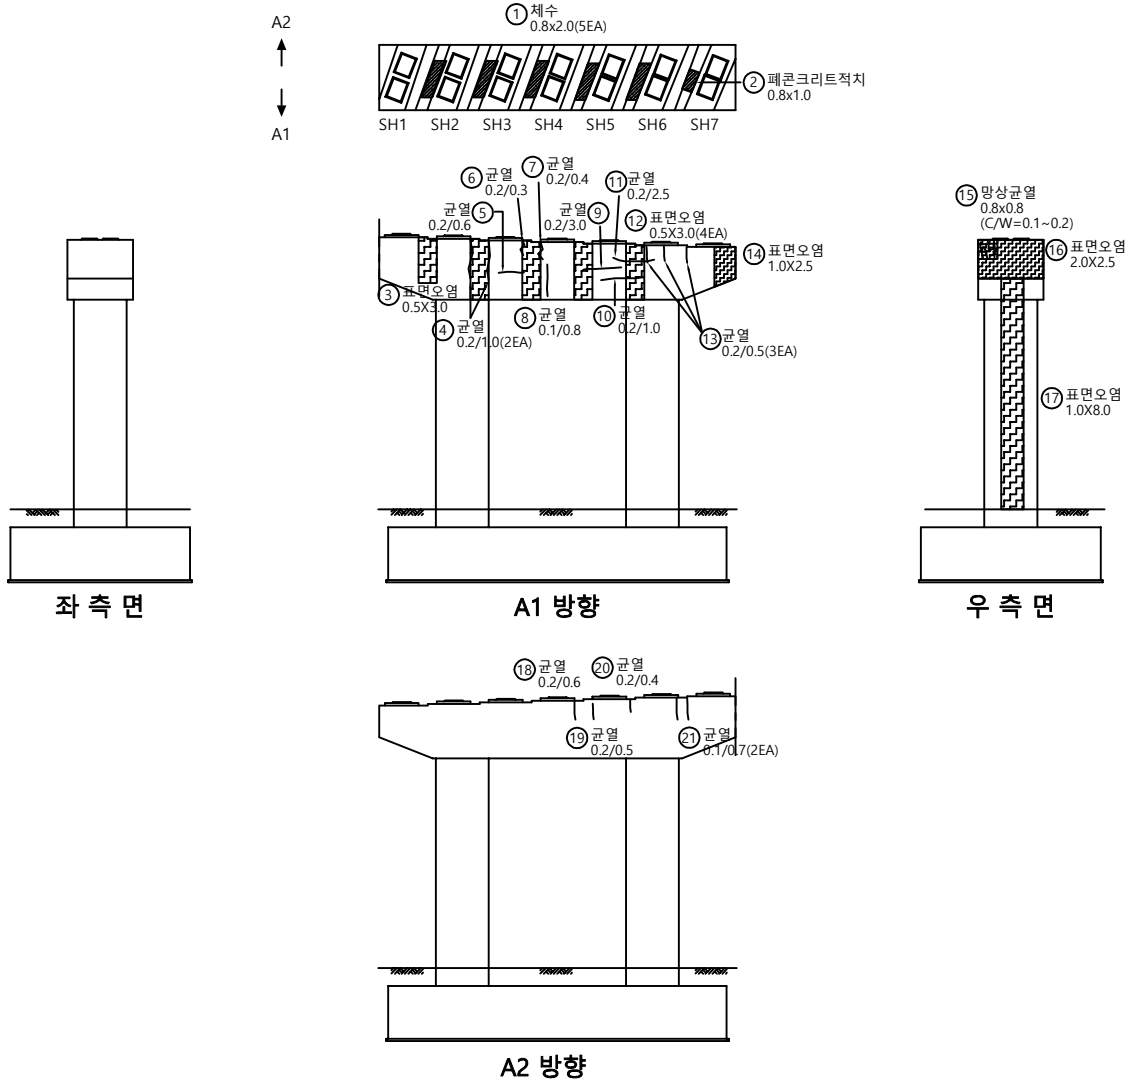
대운천교(울산) 교각 P6

번호	신/구	부재명	손 상 현 황	손 상 규 모						비고
				폭(㎜)	길이(m)	너비(m)	개소	단위	물량	
1	신	교각	체수		0.8	2.0	5	㎡	8.00	
2	구	교각	토사및이물질퇴적		0.8	1.0	1	㎡	0.80	폐콘크리트
3	신	교각	표면열화		0.5	3.0	1	㎡	1.50	표면오염
4	구	교각	균열(0.3mm미만)	0.2	1.0		2	m	2.00	
5	구	교각	균열(0.3mm미만)	0.2	0.6		1	m	0.60	
6	구	교각	균열(0.3mm미만)	0.2	0.3		1	m	0.30	
7	구	교각	균열(0.3mm미만)	0.2	0.4		1	m	0.40	
8	구	교각	균열(0.3mm미만)	0.1	0.8		1	m	0.80	
9	구	교각	균열(0.3mm미만)	0.2	3.0		1	m	3.00	
10	구	교각	균열(0.3mm미만)	0.2	1.0		1	m	1.00	
11	구	교각	균열(0.3mm미만)	0.2	2.5		1	m	2.50	
12	신	교각	표면열화		0.5	3.0	4	㎡	6.00	표면오염
13	구	교각	균열(0.3mm미만)	0.2	0.5		3	m	1.50	
14	구	교각	표면열화		1.0	2.5	1	㎡	2.50	표면오염
15	구	교각	망상균열	0.2	0.8	0.8	1	㎡	0.64	
16	구	교각	표면열화		2.0	2.5	1	㎡	5.00	표면오염
17	신	교각	표면열화		1.0	8.0	1	㎡	8.00	표면오염
18	구	교각	균열(0.3mm미만)	0.2	0.6		1	m	0.60	
19	구	교각	균열(0.3mm미만)	0.2	0.5		1	m	0.50	
20	구	교각	균열(0.3mm미만)	0.2	0.4		1	m	0.40	
21	구	교각	균열(0.3mm미만)	0.1	0.7		2	m	1.40	
22										
23										
24										
25										
26										
27										
28

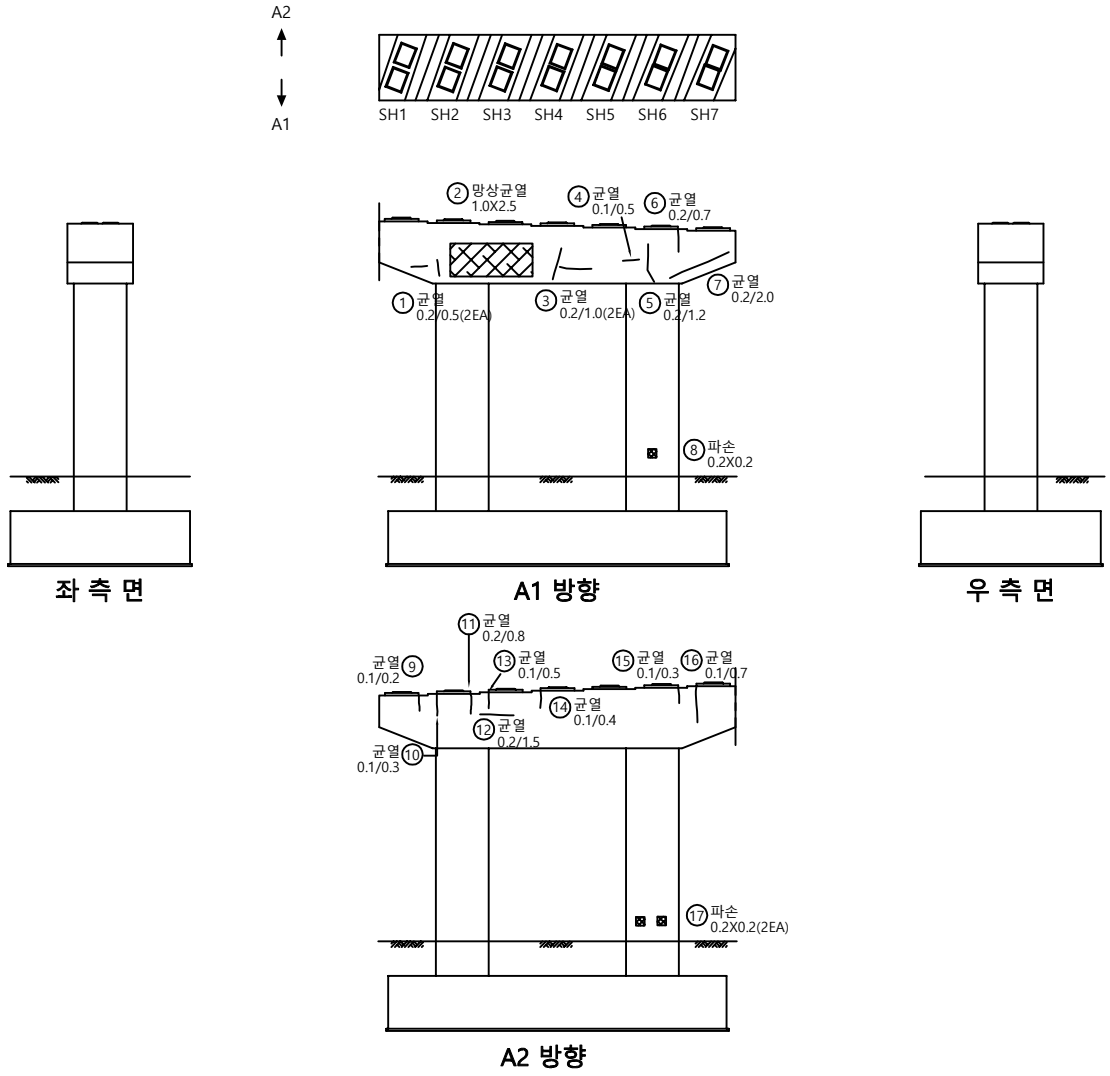
대운천교(울산) 교각 P7

번호	신/구	부재명	손 상 현 황	손 상 규 모						비고
				폭(mm)	길이(m)	너비(m)	개소	단위	물량	
1	구	교각	균열(0.3mm미만)	0.2	0.5		2	m	1.00	
2	구	교각	망상균열		1.0	2.5	1	㎡	2.50	
3	구	교각	균열(0.3mm미만)	0.2	1.0		2	m	2.00	
4	구	교각	균열(0.3mm미만)	0.1	0.5		1	m	0.50	
5	구	교각	균열(0.3mm미만)	0.2	1.2		1	m	1.20	
6	구	교각	균열(0.3mm미만)	0.2	0.7		1	m	0.70	
7	구	교각	균열(0.3mm미만)	0.2	2.0		1	m	2.00	
8	구	교각	파손		0.2	0.2	1	㎡	0.04	
9	구	교각	균열(0.3mm미만)	0.1	0.2		1	m	0.20	
10	구	교각	균열(0.3mm미만)	0.1	0.3		1	m	0.30	
11	구	교각	균열(0.3mm미만)	0.2	0.8		1	m	0.80	
12	구	교각	균열(0.3mm미만)	0.2	1.5		1	m	1.50	
13	구	교각	균열(0.3mm미만)	0.1	0.5		1	m	0.50	
14	구	교각	균열(0.3mm미만)	0.1	0.4		1	m	0.40	
15	구	교각	균열(0.3mm미만)	0.1	0.3		1	m	0.30	
16	구	교각	균열(0.3mm미만)	0.1	0.7		1	m	0.70	
17	구	교각	파손		0.2	0.2	2	㎡	0.08	
18										
19										
20										
21										
22										
23										
24										
25										
26										
27										
28										
29										
30

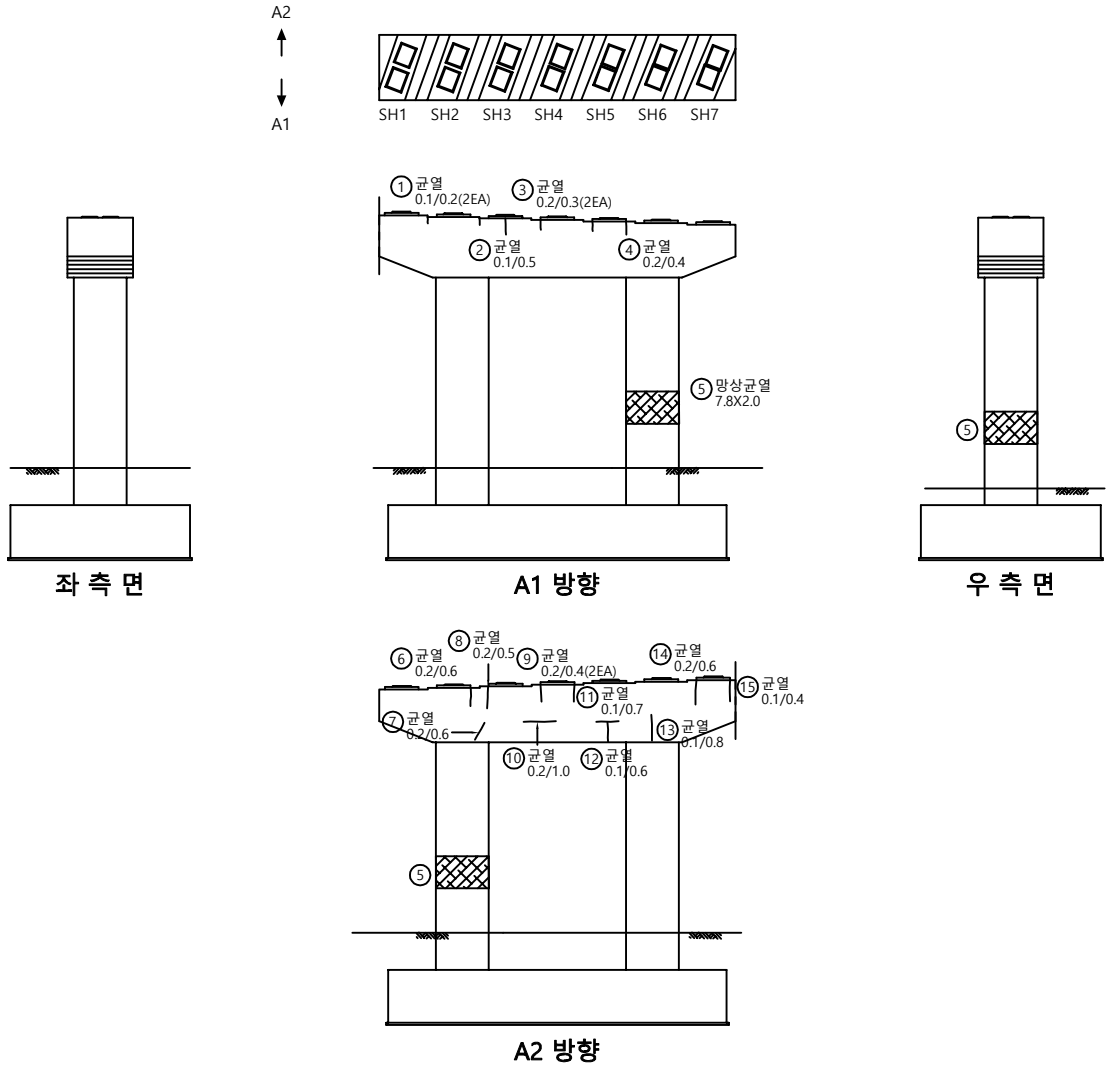
대운천교(울산) 교각 P8

번호	신/구	부재명	손 상 현 황	손 상 규 모						비고
				폭(㎜)	길이(m)	너비(m)	개소	단위	물량	
1	구	교각	균열(0.3mm미만)	0.1	0.2		2	m	0.40	
2	구	교각	균열(0.3mm미만)	0.1	0.5		1	m	0.50	
3	구	교각	균열(0.3mm미만)	0.2	0.3		2	m	0.60	
4	구	교각	균열(0.3mm미만)	0.2	0.4		1	m	0.40	
5	구	교각	망상균열		7.8	2.0	1	㎡	15.60	
6	구	교각	균열(0.3mm미만)	0.2	0.6		1	m	0.60	
7	구	교각	균열(0.3mm미만)	0.2	0.6		1	m	0.60	
8	구	교각	균열(0.3mm미만)	0.2	0.5		1	m	0.50	
9	구	교각	균열(0.3mm미만)	0.2	0.4		2	m	0.80	
10	구	교각	균열(0.3mm미만)	0.2	1.0		1	m	1.00	
11	구	교각	균열(0.3mm미만)	0.1	0.7		1	m	0.70	
12	구	교각	균열(0.3mm미만)	0.1	0.6		1	m	0.60	
13	구	교각	균열(0.3mm미만)	0.1	0.8		1	m	0.80	
14	구	교각	균열(0.3mm미만)	0.2	0.6		1	m	0.60	
15	구	교각	균열(0.3mm미만)	0.1	0.4		1	m	0.40	
16										
17										
18										
19										
20										
21										
22										
23										
24										
25										
26										
27										
28										
29										
30

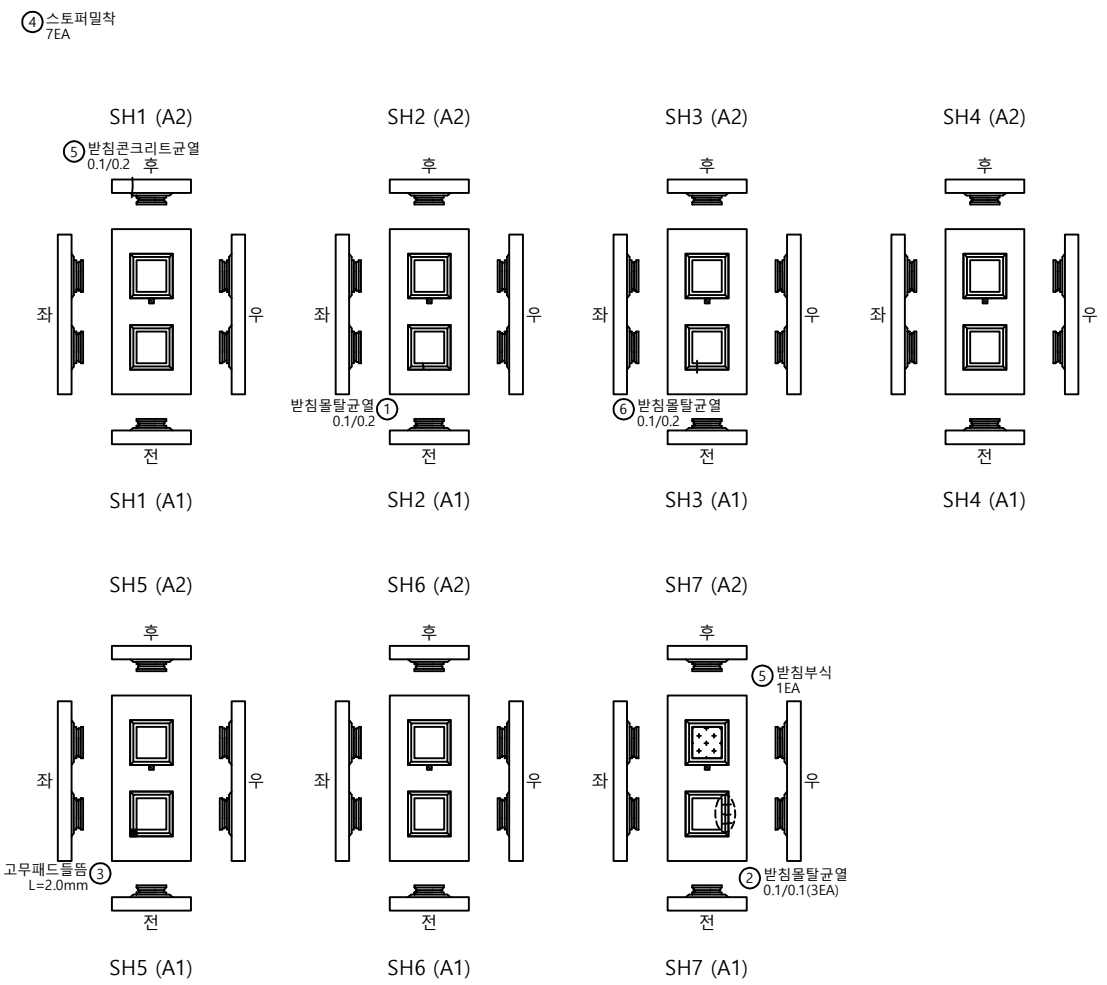
대운천교(울산) 받침장치 P8

번호	신/구	부재명	손 상 현 황	손 상 규 모						비고
				폭(mm)	길이(m)	너비(m)	개소	단위	물량	
1	구	교량받침	균열(0.3mm미만)	0.1	0.1		1	m	0.10	몰탈
2	구	교량받침	균열(0.3mm미만)	0.1	0.2		1	m	0.20	몰탈
3	구	교량받침	측분리				1	EA	1.00	들뜸
4	구	교량받침	변형				1	EA	1.00	스토퍼밀착
5	신	교량받침	균열(0.3mm미만)	0.1	0.2		1	m	0.20	콘크리트
6	신	교량받침	균열(0.3mm미만)	0.1	0.2		1	m	0.20	몰탈
7										
8										
9										
10										
11										
12										
13										
14										
15										
16										
17										
18										
19										
20										
21										
22										
23										
24										
25										
26										
27										
28										
29										
30

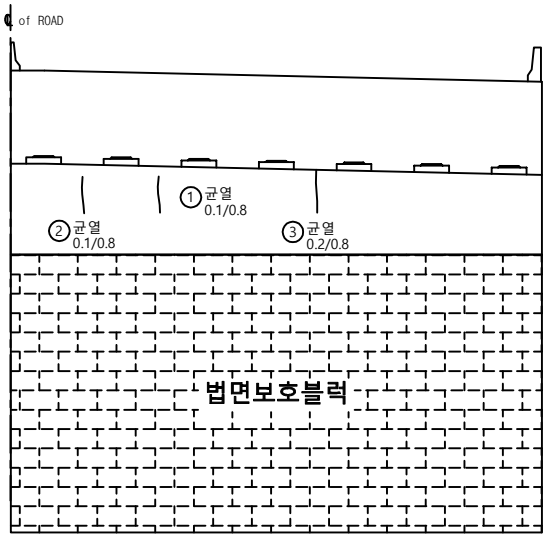
대운천교(울산) 교대 A2

번호	신/구	부재명	손 상 현 황	손 상 규 모						비고
				폭(mm)	길이(m)	너비(m)	개소	단위	물량	
1	구	교대	균열(0.3mm미만)	0.1	0.8		1	m	0.80	
2	신	교대	균열(0.3mm미만)	0.1	0.8		1	m	0.80	
3	신	교대	균열(0.3mm미만)	0.2	0.8		1	m	0.80	
4										
5										
6										
7										
8										
9										
10										
11										
12										
13										
14										
15										
16										
17										
18										
19										
20										
21										
22										
23										
24										
25										
26										
27										
28										
29										
30

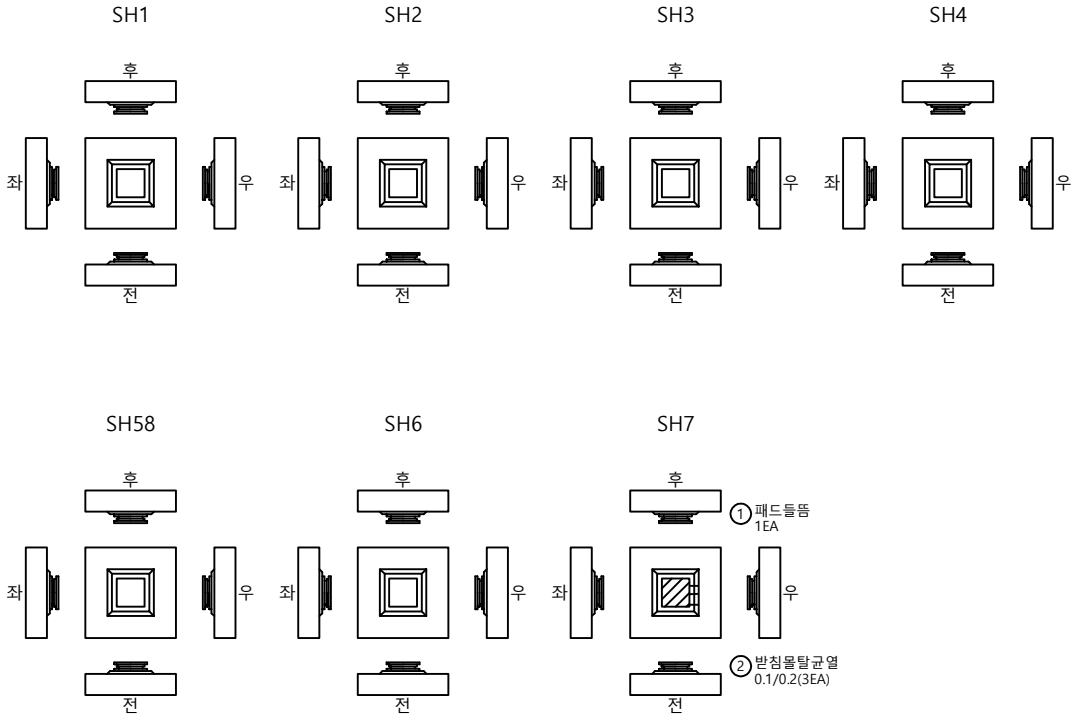
대운천교(울산) 받침장치 A2

번호	신/구	부재명	손 상 현 황	손 상 규 모						비고
				폭(mm)	길이(m)	너비(m)	개소	단위	물량	
1	구	교량받침	층분리				1	EA	1.00	들뜸
2	구	교량받침	균열(0.3mm미만)	0.1	0.2		3	m	0.60	몰탈
3										
4										
5										
6										
7										
8										
9										
10										
11										
12										
13										
14										
15										
16										
17										
18										
19										
20										
21										
22										
23										
24										
25										
26										
27										
28										
29										
30
