범안대교

용역사	(주)명성엔지니어링	발주처	대구 동부순환도로 (주)	용역명	2024년 범안로 시설물 정기 및 정밀안전점검 기술용역전점검) (하반기 정기안전점검)	구간	범안대교	위치	S1 교면포장	NO	001

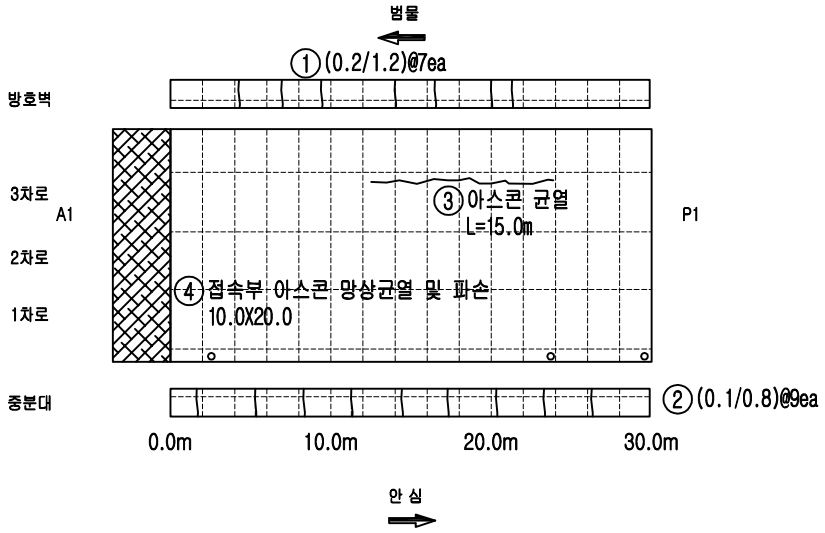
번호	위치	손상내용	손상물량					비고
			폭	길이	개소	단위	수량	
1	방호벽	균열	0.2	1.2	7	m	8.40	
2	중분대	균열	0.1	0.8	9	m	7.20	
3	포장부	아스콘 균열	-	15.0	1	m	15.00	
4	포장부	접속부 아스콘 망상균열 및 파손	10.0	20.0	1	㎡	200.00	
5								
6								
7								
8								
9								
10								
11								
12								
13								
14								
15								
16								
17								
18								
19								
20								
21								
22								
23								
24								
25								
26								
27								
28								
29								
30

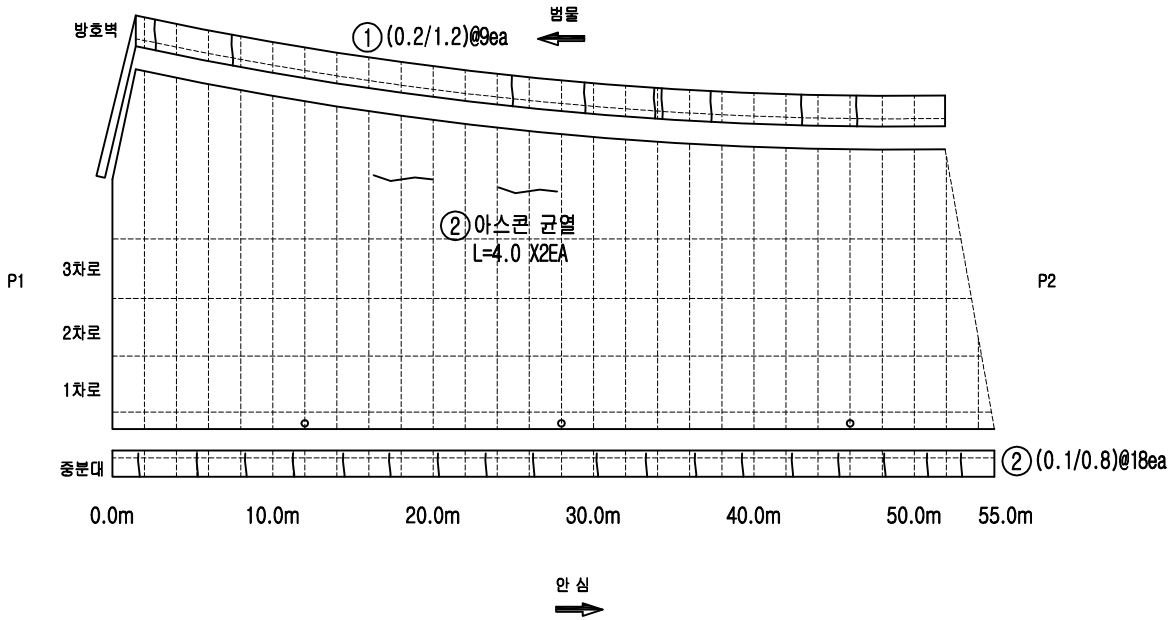
번호	위치	손상내용	손상물량					비고
			폭	길이	개소	단위	수량	
1	방호벽	균열	0.2	1.2	9	m	10.80	
2	중분대	균열	0.1	0.8	18	m	14.40	
3	포장부	아스콘 균열	-	4.0	2	m	8.00	
4								
5								
6								
7								
8								
9								
10								
11								
12								
13								
14								
15								
16								
17								
18								
19								
20								
21								
22								
23								
24								
25								
26								
27								
28								
29								
30

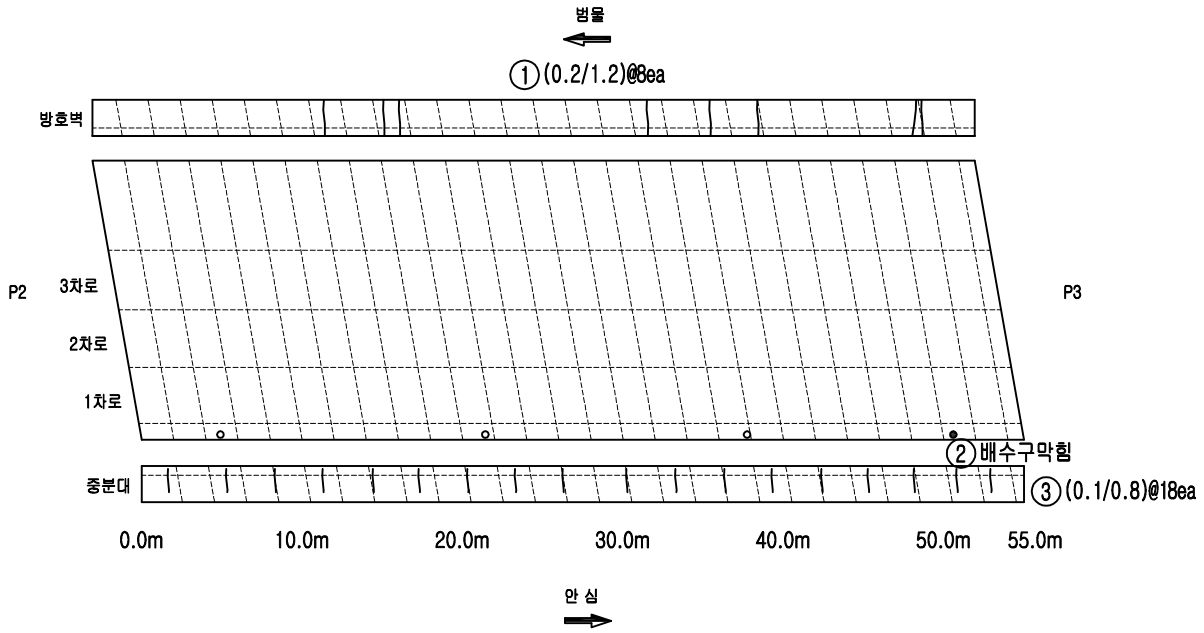
번호	위치	손상내용	손상물량					비고
			폭	길이	개소	단위	수량	
1	방호벽	균열	0.2	1.2	8	m	9.60	
2	배수시설	배수구 막힘	-	-	1	EA	1.00	
3	중분대	균열	0.1	0.8	18	m	14.40	
4								
5								
6								
7								
8								
9								
10								
11								
12								
13								
14								
15								
16								
17								
18								
19								
20								
21								
22								
23								
24								
25								
26								
27								
28								
29								
30

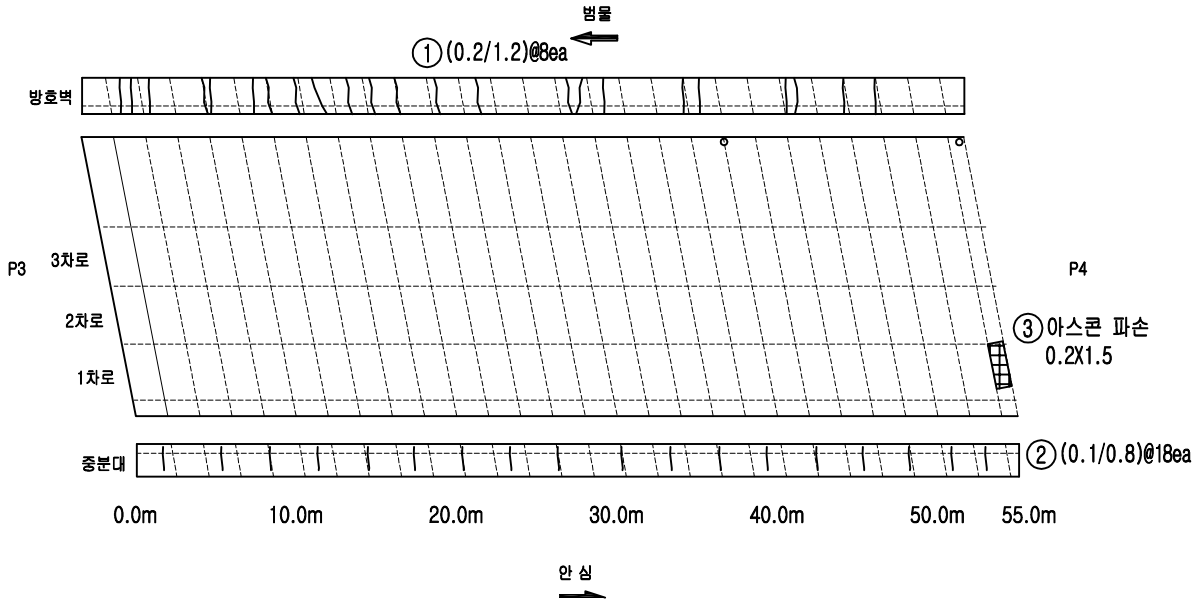
번호	위치	손상내용	손상물량					비고
			폭	길이	개소	단위	수량	
1	방호벽	균열	0.2	1.2	8	m	9.60	
2	중분대	균열	0.1	0.8	18	m	14.40	
3	포장부	아스콘 파손	0.2	1.5	1	㎡	0.30	
4								
5								
6								
7								
8								
9								
10								
11								
12								
13								
14								
15								
16								
17								
18								
19								
20								
21								
22								
23								
24								
25								
26								
27								
28								
29								
30

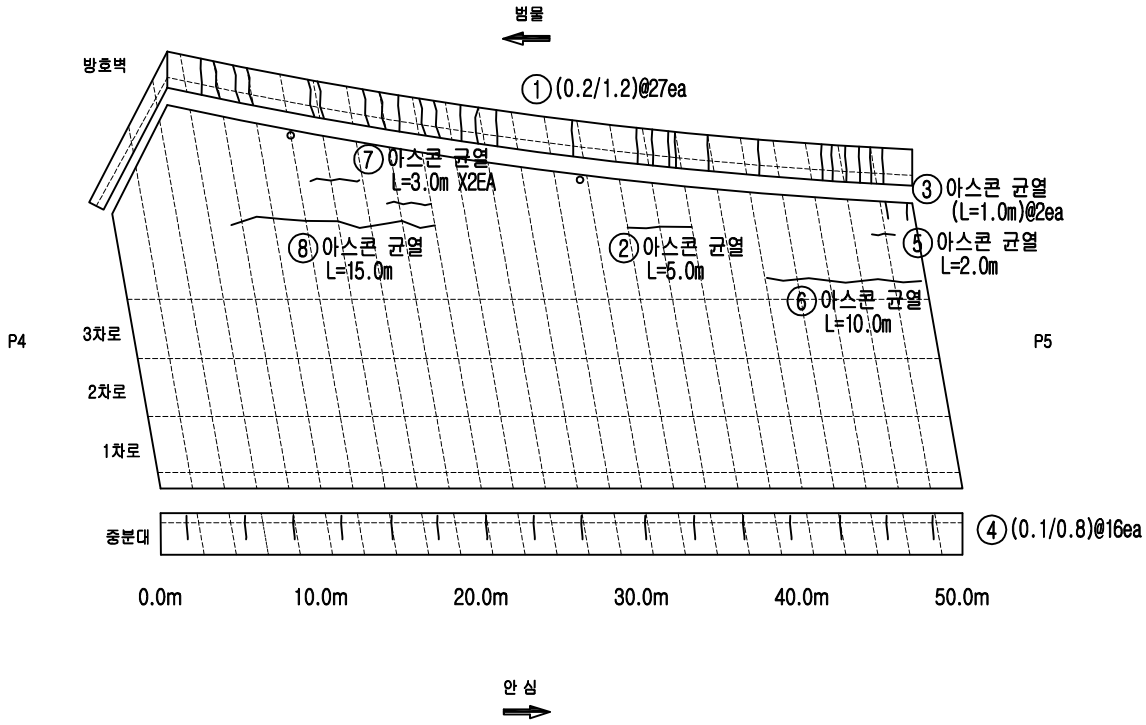
번호	위치	손상내용	손상물량					비고
			폭	길이	개소	단위	수량	
1	방호벽	균열	0.2	1.2	27	m	32.40	
2	포장부	아스콘 균열	-	5.0	1	m	5.00	
3	포장부	아스콘 균열	-	1.0	2	m	2.00	
4	중분대	균열	0.1	0.8	16	m	12.80	
5	포장부	아스콘 균열	-	2.0	1	m	2.00	
6	포장부	아스콘 균열	-	10.0	1	m	10.00	
7	포장부	아스콘 균열	-	3.0	2	m	6.00	
8	포장부	아스콘 균열	-	15.0	1	m	15.00	
9								
10								
11								
12								
13								
14								
15								
16								
17								
18								
19								
20								
21								
22								
23								
24								
25								
26								
27								
28								
29								
30

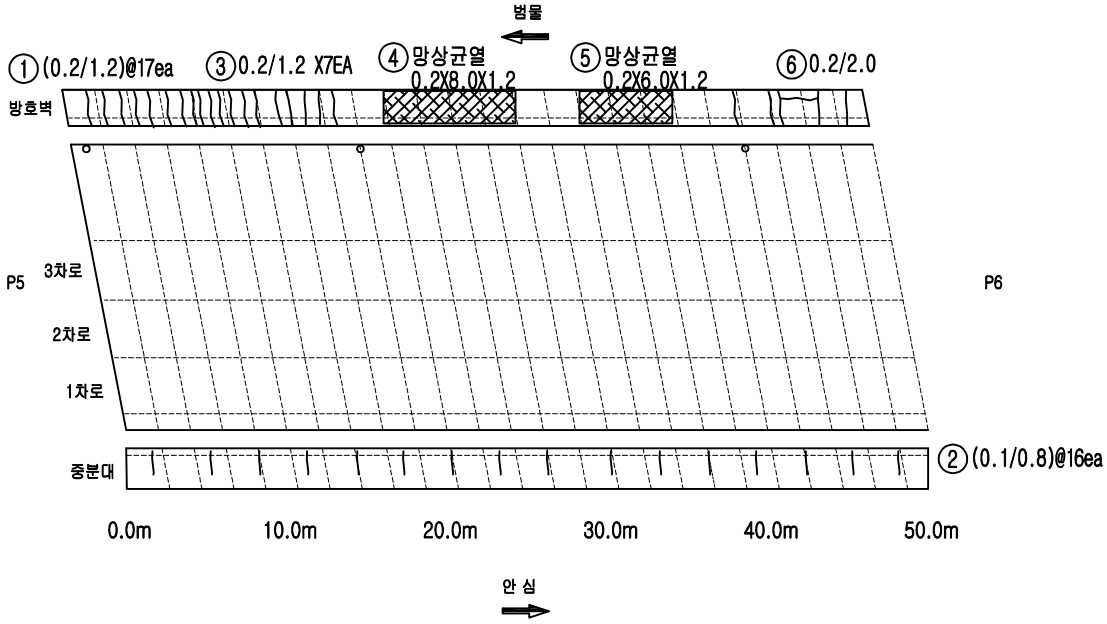
번호	위치	손상내용	손상물량					비고
			폭	길이	개소	단위	수량	
1	방호벽	균열	0.2	1.2	17	m	20.40	
2	중분대	균열	0.1	0.8	16	m	12.80	
3	방호벽	균열	0.2	1.2	7	m	8.40	
4	방호벽	망상균열	8.0	1.2	1	㎡	9.60	
5	방호벽	망상균열	6.0	1.2	1	㎡	7.20	
6	방호벽	균열	0.2	2.0	1	m	2.00	
7								
8								
9								
10								
11								
12								
13								
14								
15								
16								
16								
17								
18								
19								
20								
21								
22								
23								
24								
25								
26								
27								
28								
29								
30

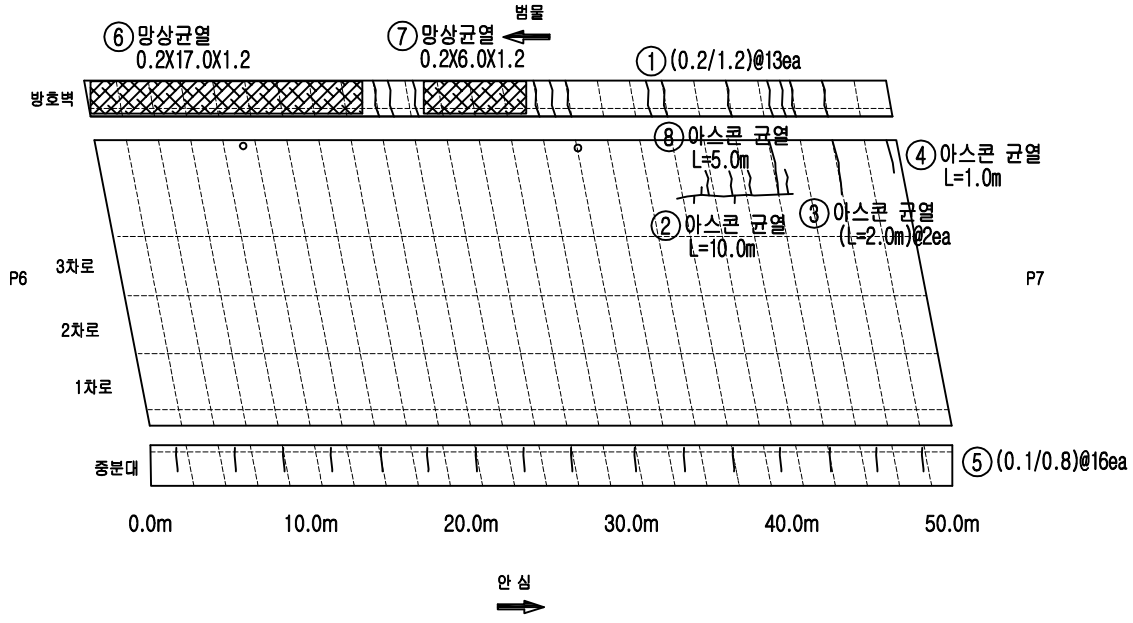
번호	위치	손상내용	손상물량					비고
			폭	길이	개소	단위	수량	
1	방호벽	균열	0.2	1.2	13	m	15.60	
2	포장부	아스콘 균열	-	10.0	1	m	10.00	
3	포장부	아스콘 균열	-	2.0	2	m	4.00	
4	포장부	아스콘 균열	-	1.0	1	m	1.00	
5	중분대	균열	0.1	0.8	16	m	12.80	
6	방호벽	망상균열	17.0	1.2	1	㎡	20.40	
7	방호벽	망상균열	6.0	1.2	1	㎡	7.20	
8	포장부	아스콘 균열	-	5.0	1	m	5.00	
9								
10								
11								
12								
13								
14								
15								
16								
17								
18								
19								
20								
21								
22								
23								
24								
25								
26								
27								
28								
29								
30

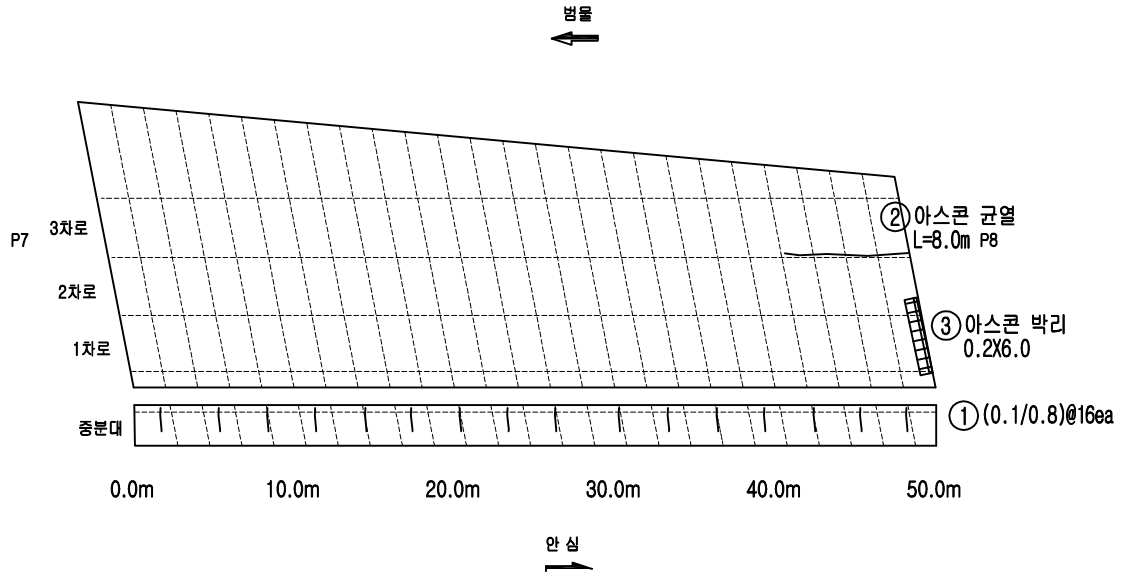
번호	위치	손상내용	손상물량					비고
			폭	길이	개소	단위	수량	
1	중분대	균열	0.1	0.8	16	m	12.80	
2	포장부	아스콘 균열	-	8.0	1	m	8.00	
3	포장부	아스콘 박리	0.2	6.0	1	㎡	1.20	
4								
5								
6								
7								
8								
9								
10								
11								
12								
13								
14								
15								
16								
17								
18								
19								
20								
21								
22								
23								
24								
25								
26								
27								
28								
29								
30

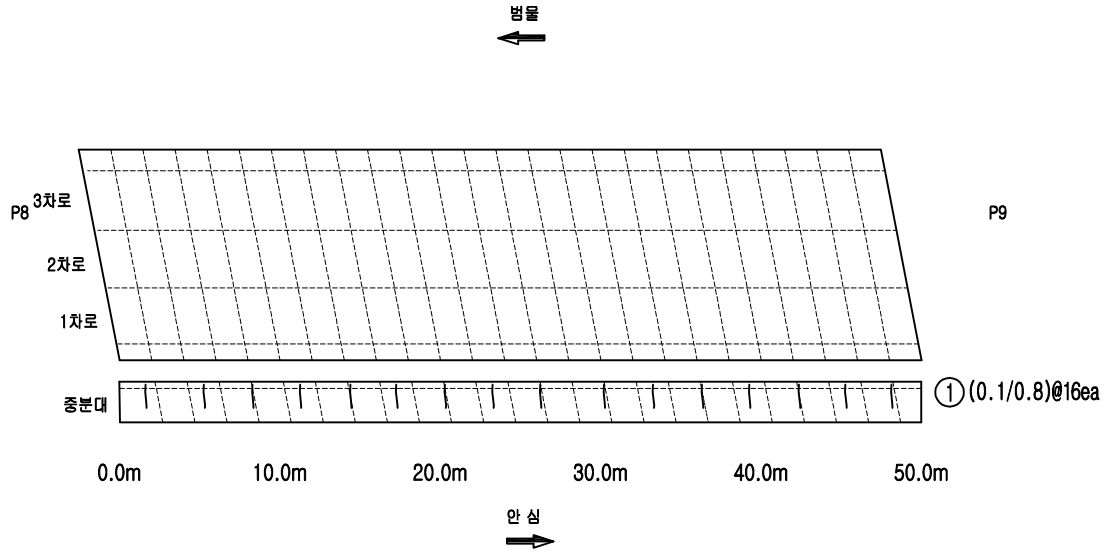
번호	위치	손상내용	손상물량					비고
			폭	길이	개소	단위	수량	
1	중분대	균열	0.1	0.8	16	m	12.80	
2								
3								
4								
5								
6								
7								
8								
9								
10								
11								
12								
13								
14								
15								
16								
17								
18								
19								
20								
21								
22								
23								
24								
25								
26								
27								
28								
29								
30

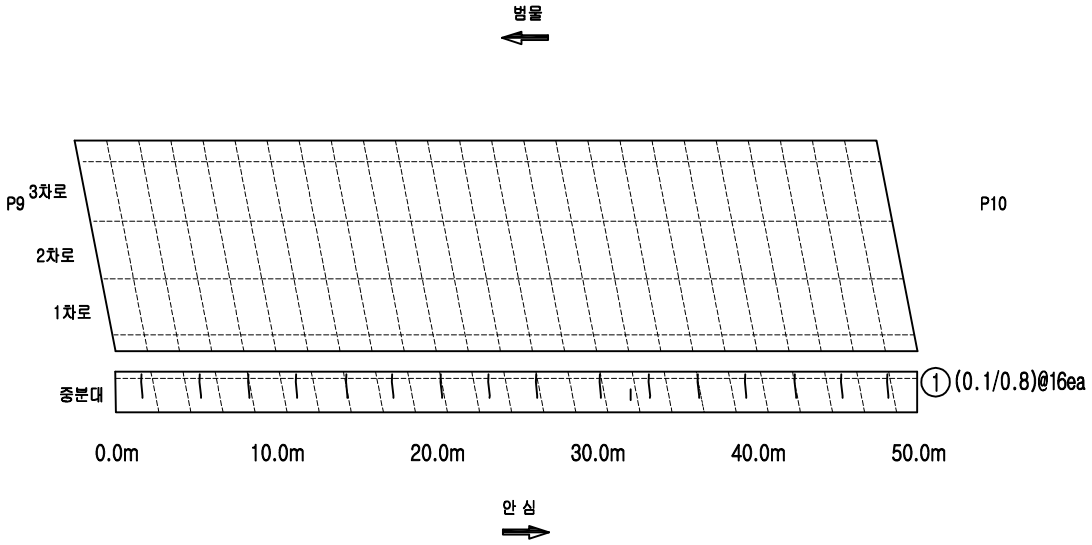
번호	위치	손상내용	손상물량					비고
			폭	길이	개소	단위	수량	
1	중분대	균열	0.1	0.8	16	m	12.80	
2								
3								
4								
5								
6								
7								
8								
9								
10								
11								
12								
13								
14								
15								
16								
17								
18								
19								
20								
21								
22								
23								
24								
25								
26								
27								
28								
29								
30

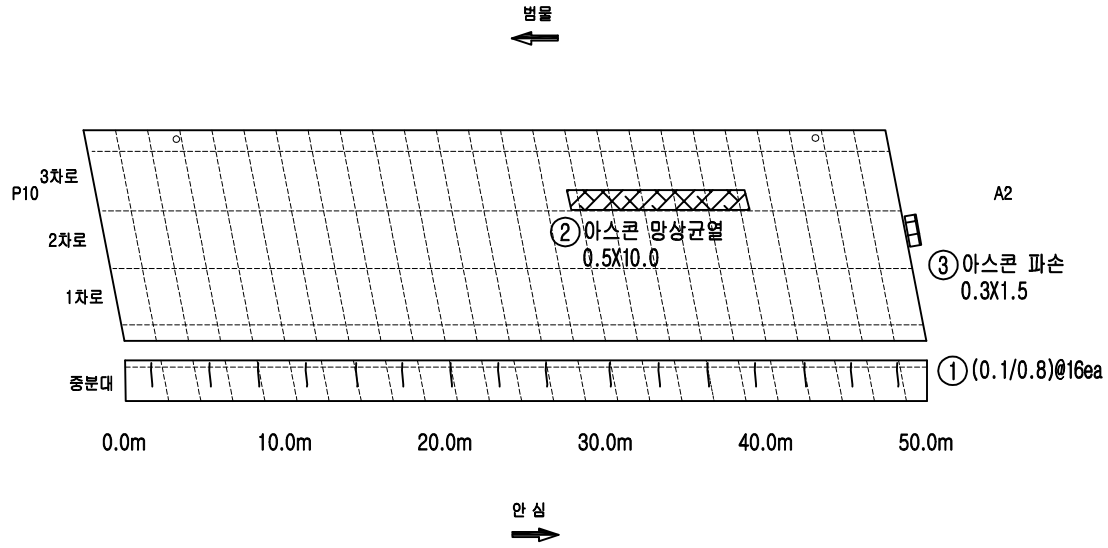
번호	위치	손상내용	손상물량					비고
			폭	길이	개소	단위	수량	
1	중분대	균열	0.1	0.8	16	m	12.80	
2	포장부	아스콘 망상균열	0.5	10.0	1	㎡	5.00	
3	포장부	아스콘 파손	0.3	1.5	1	㎡	0.45	
4								
5								
6								
7								
8								
9								
10								
11								
12								
13								
14								
15								
16								
17								
18								
19								
20								
21								
22								
23								
24								
25								
26								
27								
28								
29								
30

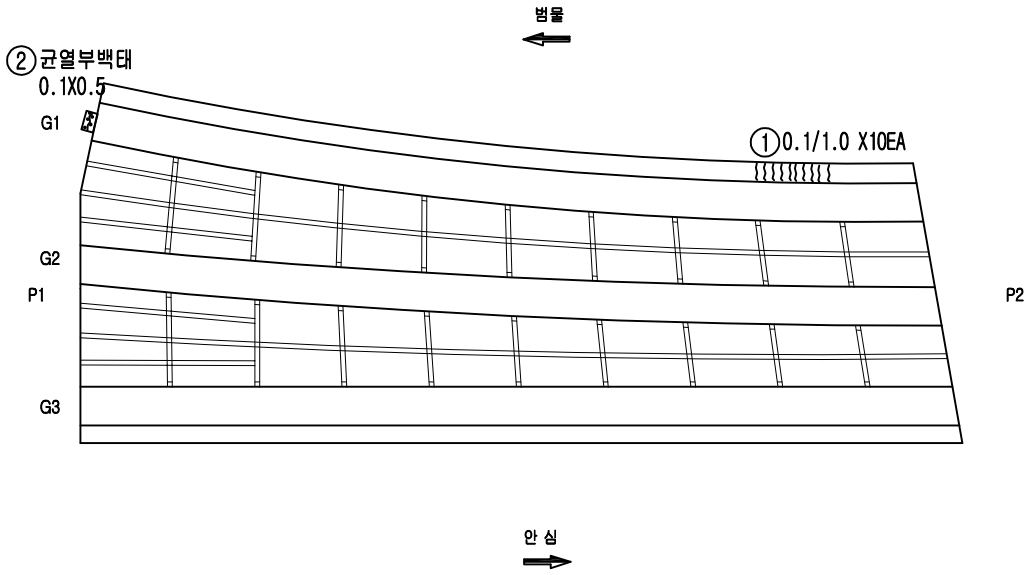
번호	위치	손상내용	손상물량					비고
			폭	길이	개소	단위	수량	
1	바닥판하면	균열	0.1	1.0	10	m	10.00	
2	바닥판하면	균열부백태	0.1	0.5	1	㎡	0.05	
3								
4								
5								
6								
7								
8								
9								
10								
11								
12								
13								
14								
15								
16								
17								
18								
19								
20								
21								
22								
23								
24								
25								
26								
27								
28								
29								
30

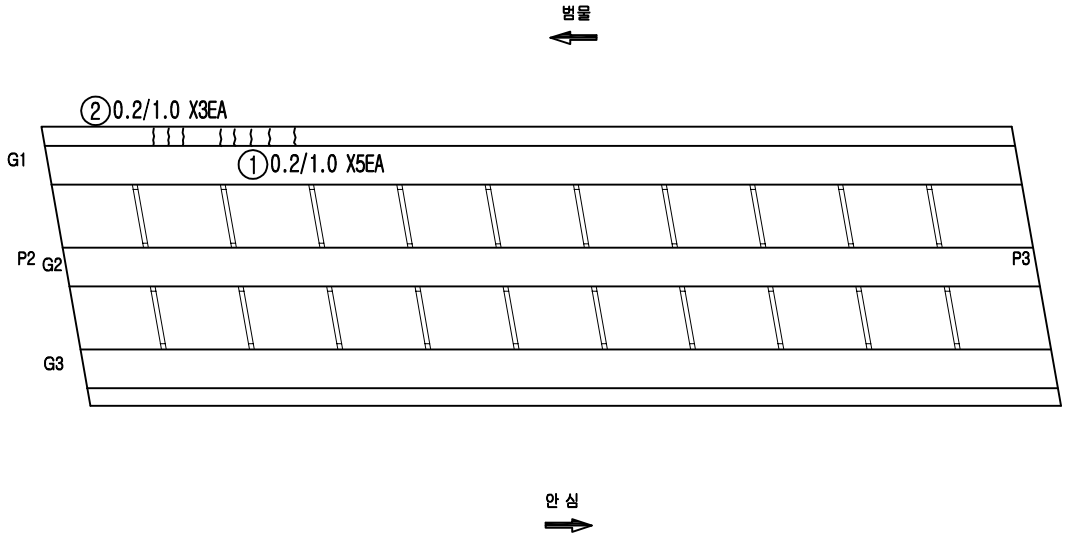
번호	위치	손상내용	손상물량					비고
			폭	길이	개소	단위	수량	
1	바닥판하면	균열	0.2	1.0	5	m	5.00	
2	바닥판하면	균열	0.1	1.0	3	m	3.00	
3								
4								
5								
6								
7								
8								
9								
10								
11								
12								
13								
14								
15								
16								
17								
18								
19								
20								
21								
22								
23								
24								
25								
26								
27								
28								
29								
30

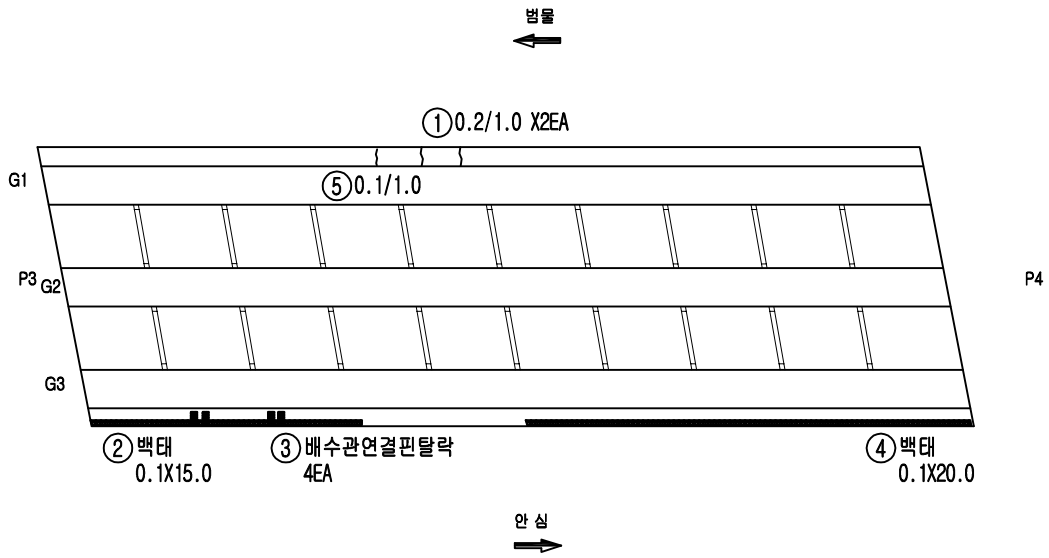
번호	위치	손상내용	손상물량					비고
			폭	길이	개소	단위	수량	
1	바닥판하면	균열	0.2	1.0	2	m	2.00	
2	바닥판하면	백태	0.1	15.0	1	㎡	1.50	
3	배수시설	배수관연결핀탈락	-	-	4	EA	4.00	
4	바닥판하면	백태	0.1	20.0	1	㎡	2.00	
5	바닥판하면	균열	0.1	1.0	1	m	1.00	
6								
7								
8								
9								
10								
11								
12								
13								
14								
15								
16								
17								
18								
19								
20								
21								
22								
23								
24								
25								
26								
27								
28								
29								
30

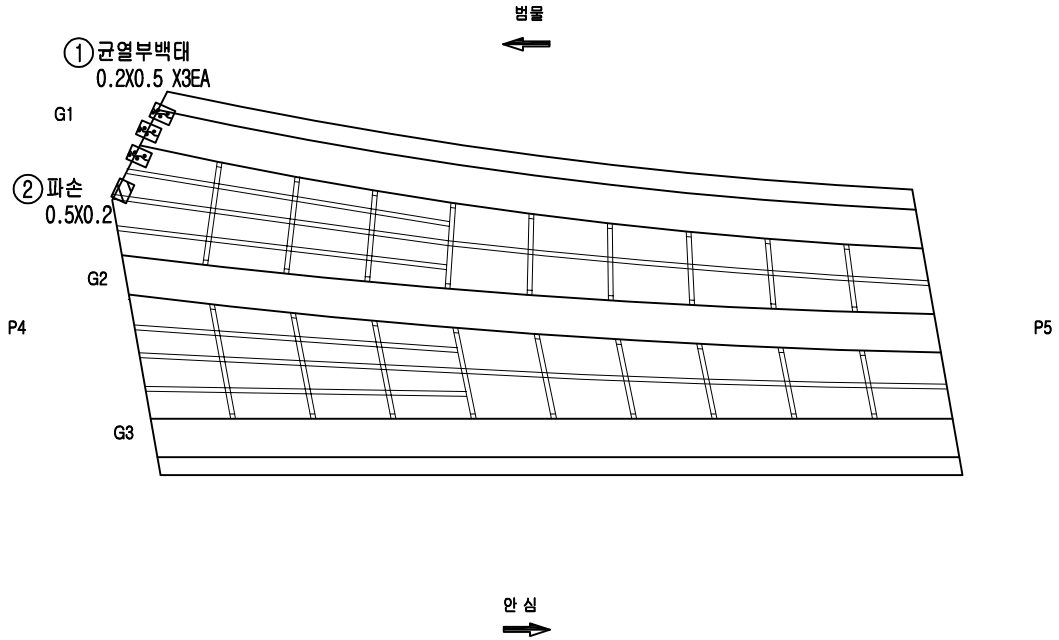
번호	위치	손상내용	손상물량					비고
			폭	길이	개소	단위	수량	
1	바닥판하면	균열부백태	0.2	0.5	3	㎡	0.30	
2	바닥판하면	파손	0.5	0.2	1	㎡	0.10	손상변경
3								
4								
5								
6								
7								
8								
9								
10								
11								
12								
13								
14								
15								
16								
17								
18								
19								
20								
21								
22								
23								
24								
25								
26								
27								
28								
29								
30

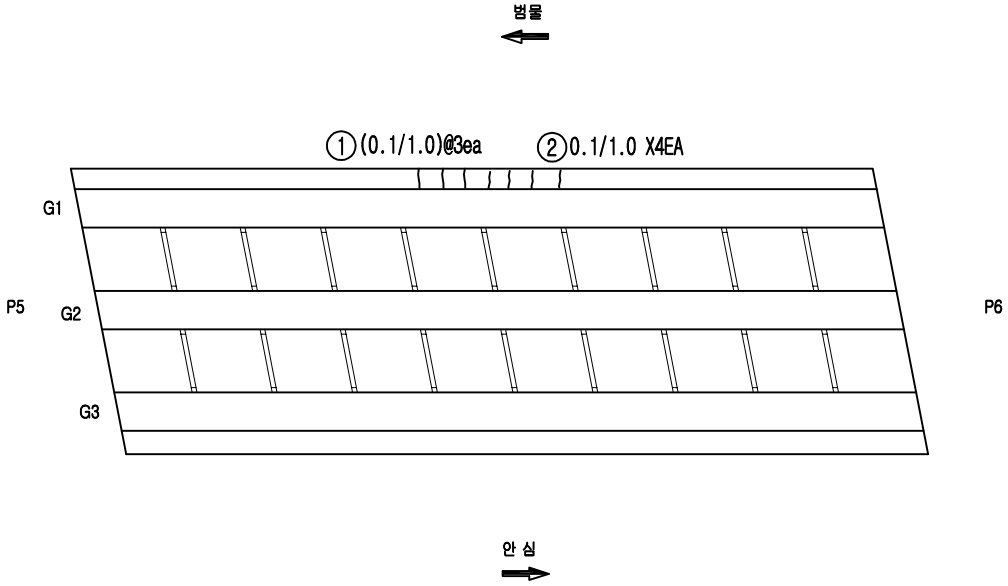
번호	위치	손상내용	손상물량					비고
			폭	길이	개소	단위	수량	
1	바닥판하면	균열	0.1	1.0	3	m	3.00	
2	바닥판하면	균열	0.1	1.0	4	m	4.00	
3								
4								
5								
6								
7								
8								
9								
10								
11								
12								
13								
14								
15								
16								
17								
18								
19								
20								
21								
22								
23								
24								
25								
26								
27								
28								
29								
30

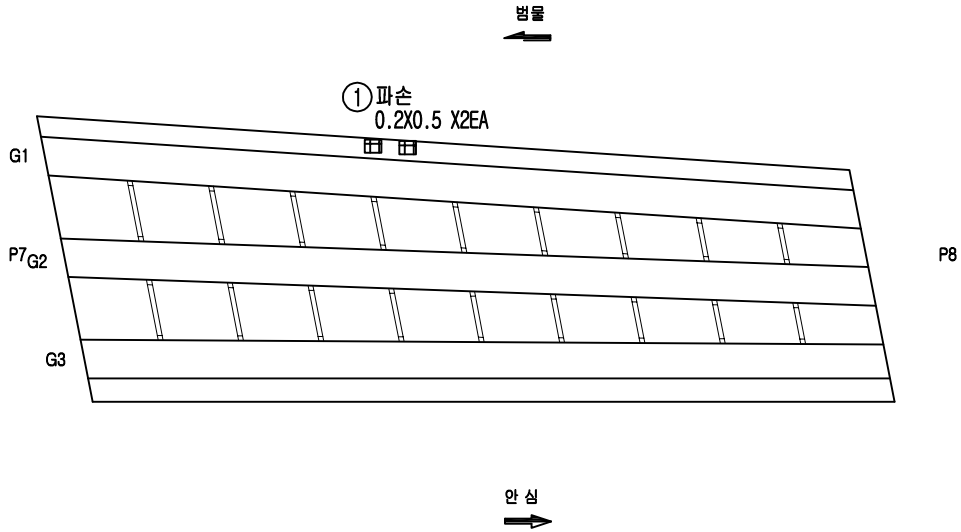
번호	위치	손상내용	손상물량					비고
			폭	길이	개소	단위	수량	
1	바닥판하면	파손	0.2	0.5	2	㎡	0.20	
2								
3								
4								
5								
6								
7								
8								
9								
10								
11								
12								
13								
14								
15								
16								
17								
18								
19								
20								
21								
22								
23								
24								
25								
26								
27								
28								
29								
30

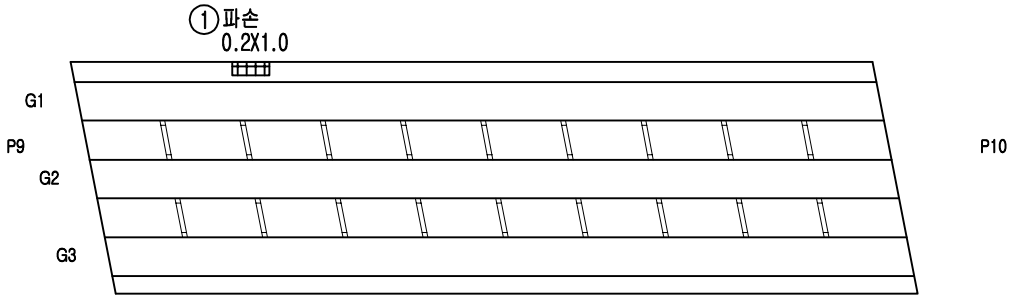
번호	위치	손상내용	손상물량					비고
			폭	길이	개소	단위	수량	
1	바닥판하면	파손	0.2	1.0	1	㎡	0.20	
2								
3								
4								
5								
6								
7								
8								
9								
10								
11								
12								
13								
14								
15								
16								
17								
18								
19								
20								
21								
22								
23								
24								
25								
26								
27								
28								
29								
30

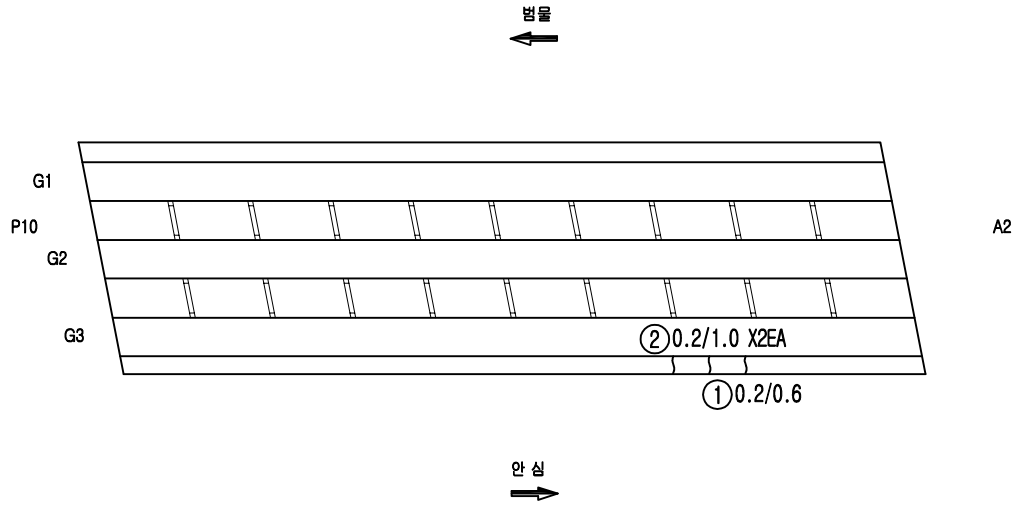
번호	위치	손상내용	손상물량					비고
			폭	길이	개소	단위	수량	
1	바닥판하면	균열	0.2	0.6	1	m	0.60	
2	바닥판하면	균열	0.2	1.0	2	m	2.00	
3								
4								
5								
6								
7								
8								
9								
10								
11								
12								
13								
14								
15								
16								
17								
18								
19								
20								
21								
22								
23								
24								
25								
26								
27								
28								
29								
30

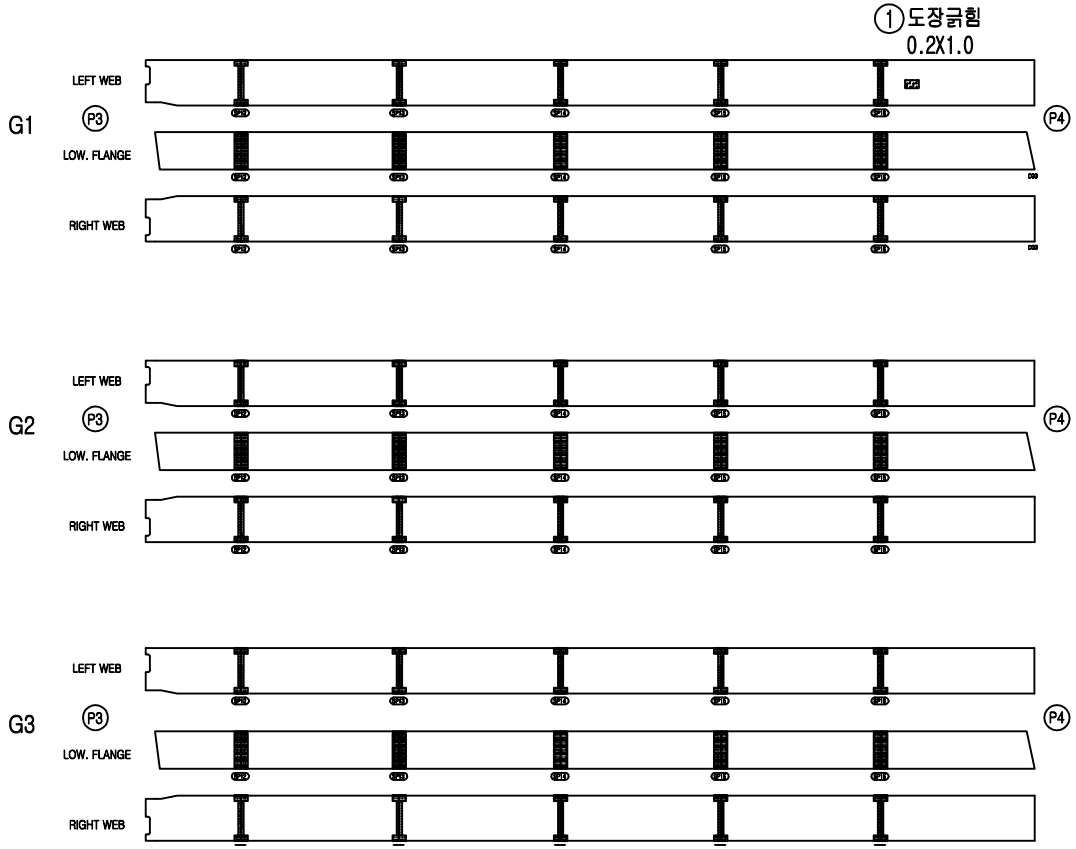
번호	위치	손상내용	손상물량					비고
			폭	길이	개소	단위	수량	
1	거더외부	도장긁힘	0.2	1.0	1	㎡	0.20	
2								
3								
4								
5								
6								
7								
8								
9								
10								
11								
12								
13								
14								
15								
16								
17								
18								
19								
20								
21								
22								
23								
24								
25								
26								
27								
28								
29								
30

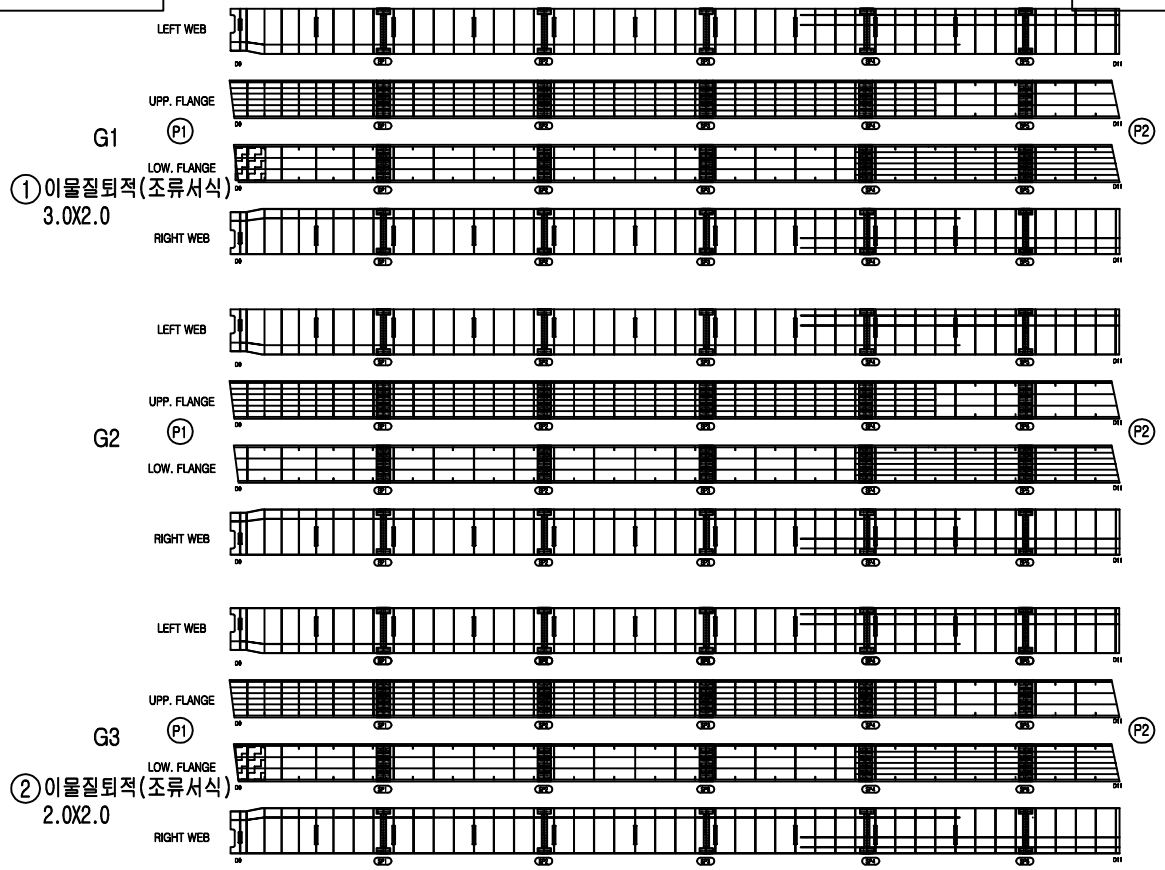
번호	위치	손상내용	손상물량					비고
			폭	길이	개소	단위	수량	
1	거더내부	이물질퇴적(조류서식)	3.0	2.0	1	㎡	6.00	
2	거더내부	이물질퇴적(조류서식)	2.0	2.0	1	㎡	4.00	
3								
4								
5								
6								
7								
8								
9								
10								
11								
12								
13								
14								
15								
16								
17								
18								
19								
20								
21								
22								
23								
24								
25								
26								
27								
28								
29								
30

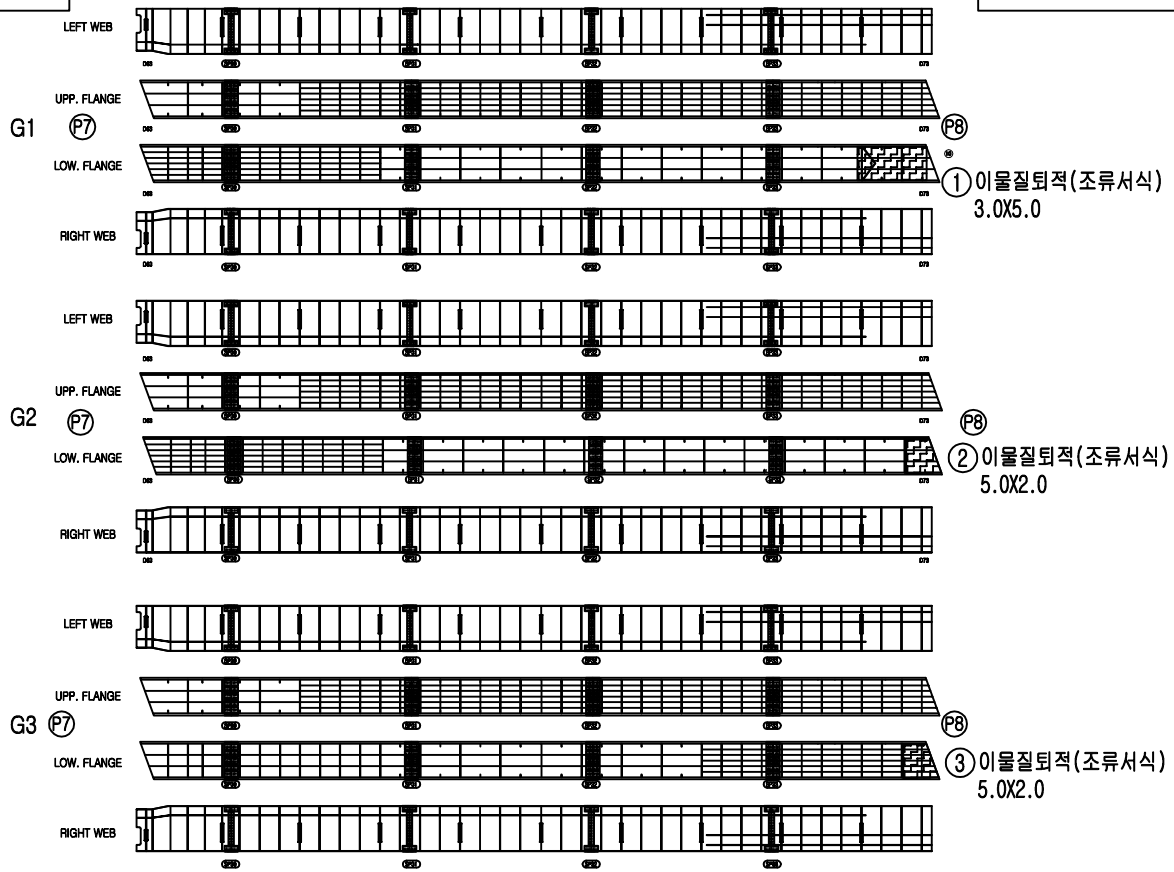
번호	위치	손상내용	손상물량					비고
			폭	길이	개소	단위	수량	
1	거더내부	이물질퇴적(조류서식)	3.0	5.0	1	㎡	15.00	
2	거더내부	이물질퇴적(조류서식)	5.0	2.0	1	㎡	10.00	
3	거더내부	이물질퇴적(조류서식)	5.0	2.0	1	㎡	10.00	
4								
5								
6								
7								
8								
9								
10								
11								
12								
13								
14								
15								
16								
17								
18								
19								
20								
21								
22								
23								
24								
25								
26								
27								
28								
29								
30

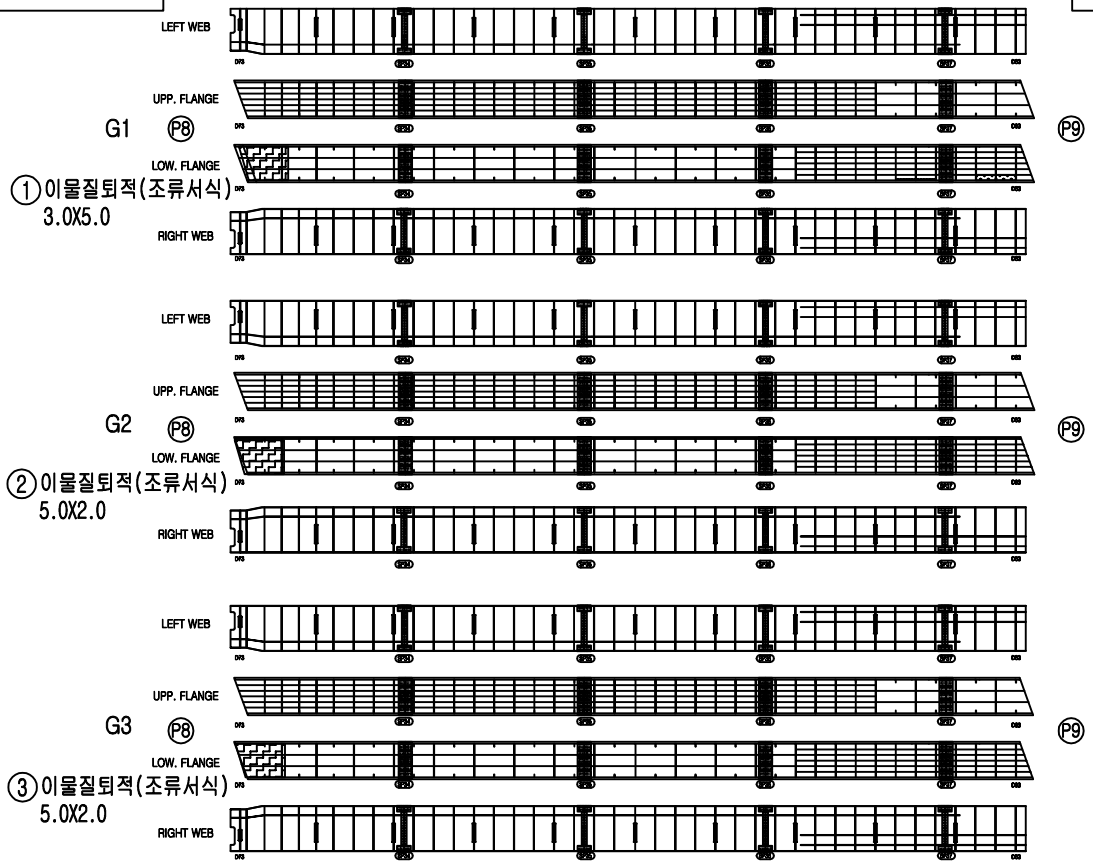
번호	위치	손상내용	손상물량					비고
			폭	길이	개소	단위	수량	
1	거더내부	이물질퇴적(조류서식)	3.0	5.0	1	㎡	15.00	
2	거더내부	이물질퇴적(조류서식)	5.0	2.0	1	㎡	10.00	
3	거더내부	이물질퇴적(조류서식)	5.0	2.0	1	㎡	10.00	
4								
5								
6								
7								
8								
9								
10								
11								
12								
13								
14								
15								
16								
17								
18								
19								
20								
21								
22								
23								
24								
25								
26								
27								
28								
29								
30

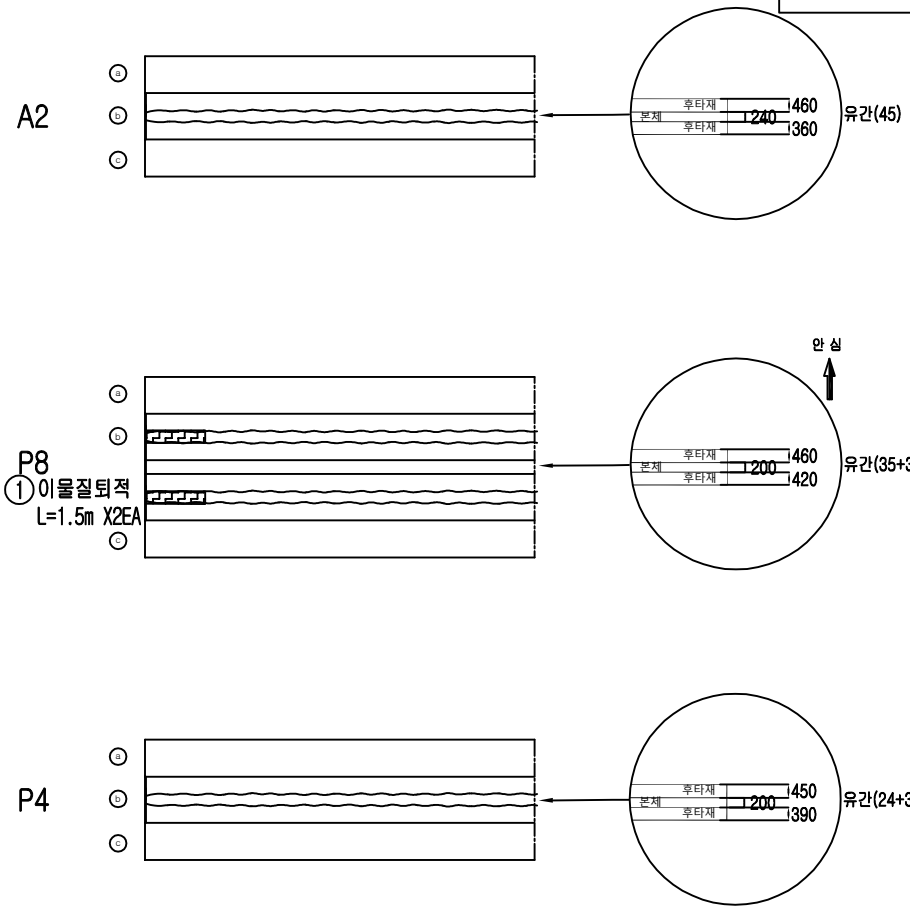
신축이음장치

번호	위치	손상내용	손상물량					비고
			폭	길이	개소	단위	수량	
1	신축이음부	이물질퇴적	-	1.5	2	m	3.00	
2								
3								
4								
5								
6								
7								
8								
9								
10								
11								
12								
13								
14								
15								
16								
17								
18								
19								
20								
21								
22								
23								
24								
25								
26								
27								
28								
29								
30

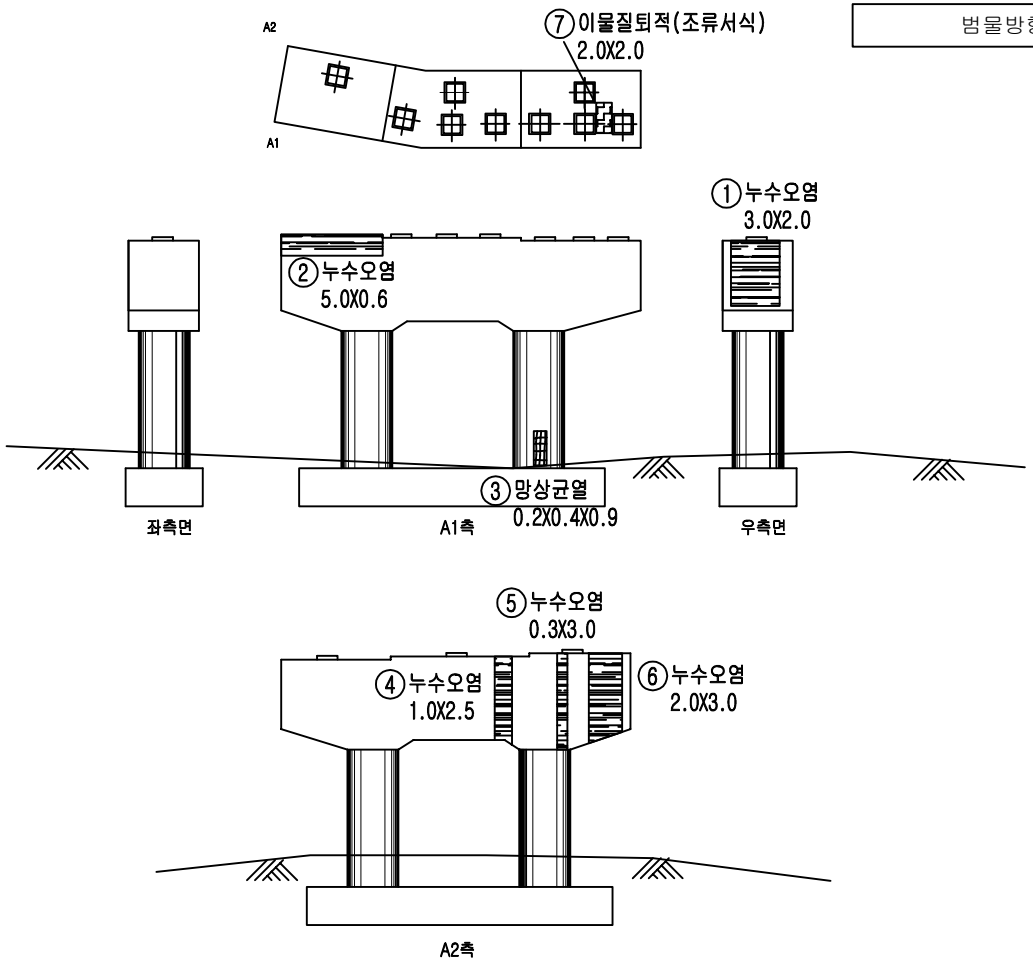
번호	위치	손상내용	손상물량					비고
			폭	길이	개소	단위	수량	
1	교각	누수오염	3.0	2.0	1	㎡	6.00	
2	교각	누수오염	5.0	0.6	1	㎡	3.00	
3	교각	망상균열	0.4	0.9	1	㎡	0.36	
4	교각	누수오염	1.0	2.5	1	㎡	2.50	
5	교각	누수오염	0.3	3.0	1	㎡	0.90	
6	교각	누수오염	2.0	3.0	1	㎡	6.00	
7	교각	이물질퇴적(조류서식)	2.0	2.0	1	㎡	4.00	
8								
9								
10								
11								
12								
13								
14								
15								
16								
17								
18								
19								
20								
21								
22								
23								
24								
25								
26								
27								
28								
29								
30

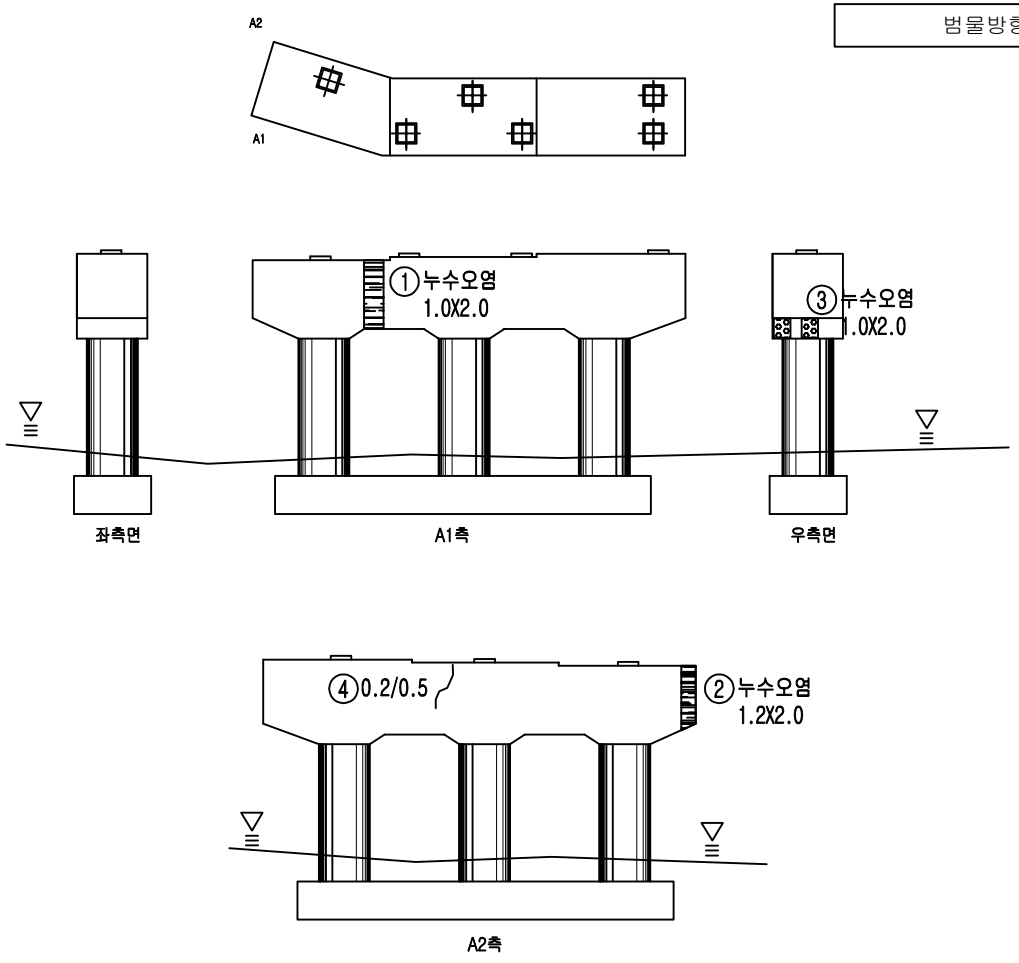
번호	위치	손상내용	손상물량					비고
			폭	길이	개소	단위	수량	
1	교각	누수오염	1.0	2.0	1	㎡	2.00	
2	교각	누수오염	1.2	2.0	1	㎡	2.40	
3	교각	누수오염	1.0	2.0	1	㎡	2.00	
4	교각	균열	0.2	0.5	1	m	0.50	
5								
6								
7								
8								
9								
10								
11								
12								
13								
14								
15								
16								
17								
18								
19								
20								
21								
22								
23								
24								
25								
26								
27								
28								
29								
30

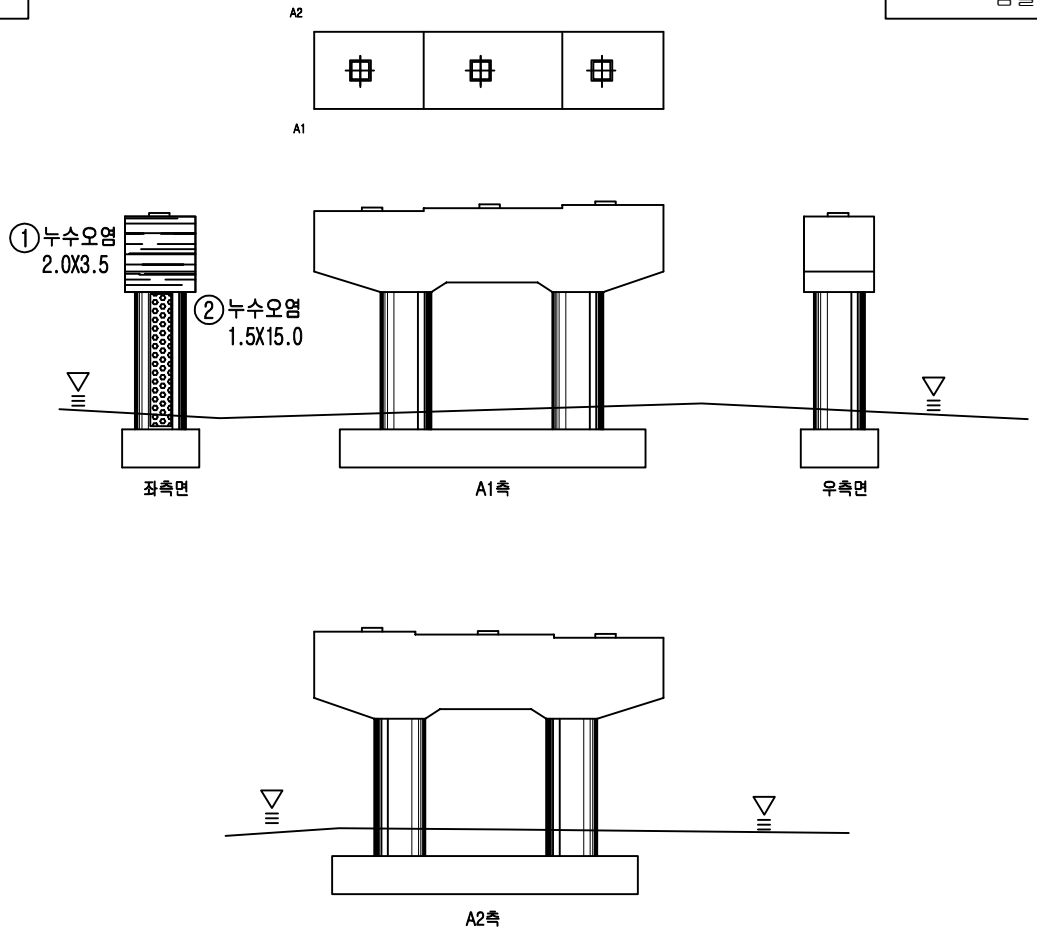
번호	위치	손상내용	손상물량					비고
			폭	길이	개소	단위	수량	
1	교각	누수오염	2.0	3.5	1	㎡	7.00	
2	교각	누수오염	1.5	15.0	1	㎡	22.50	
3								
4								
5								
6								
7								
8								
9								
10								
11								
12								
13								
14								
15								
16								
17								
18								
19								
20								
21								
22								
23								
24								
25								
26								
27								
28								
29								
30
