범안대교

용역사	(주)명성엔지니어링	발주처	대구 동부순환도로 (주)	용역명	2024년 범안로 시설물 정기 및 정밀안전점검 기술용역전점검) (하반기 정기안전점검)	구간	범안대교	위치	S1 교면포장	NO	001

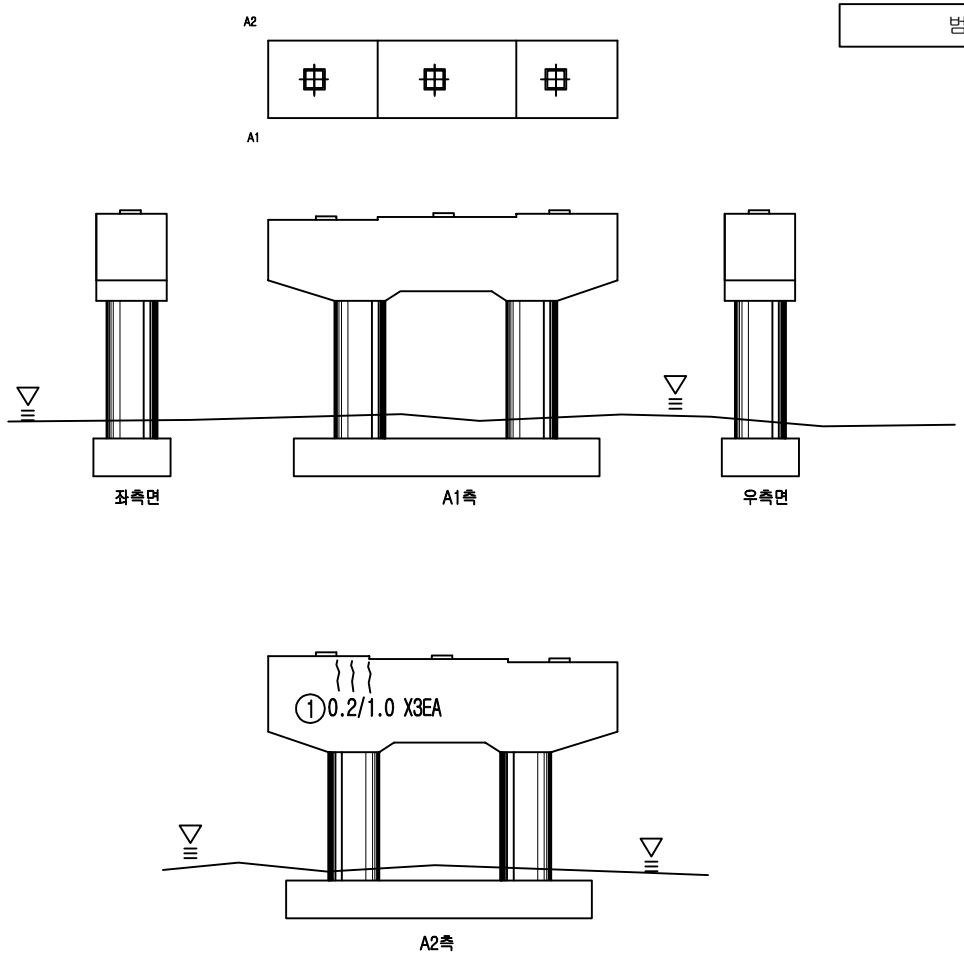
번호	위치	손상내용	손상물량					비고
			폭	길이	개소	단위	수량	
1	교각	균열	0.2	1.0	3	m	3.00	
2								
3								
4								
5								
6								
7								
8								
9								
10								
11								
12								
13								
14								
15								
16								
17								
18								
19								
20								
21								
22								
23								
24								
25								
26								
27								
28								
29								
30

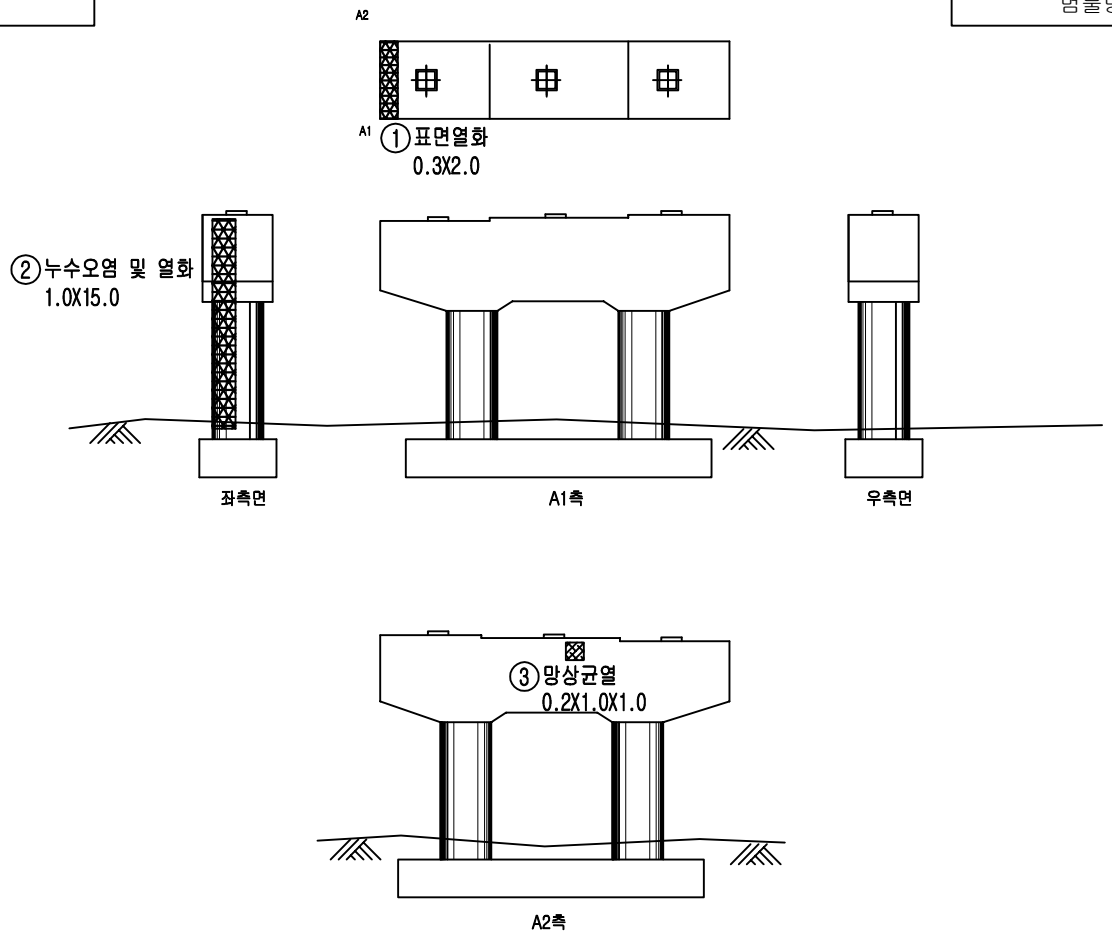
번호	위치	손상내용	손상물량					비고
			폭	길이	개소	단위	수량	
1	교각	표면열화	0.3	2.0	1	㎡	0.60	
2	교각	누수오염 및 열화	1.0	15.0	1	㎡	15.00	
3	교각	망상균열	1.0	1.0	1	㎡	1.00	
4								
5								
6								
7								
8								
9								
10								
11								
12								
13								
14								
15								
16								
17								
18								
19								
20								
21								
22								
23								
24								
25								
26								
27								
28								
29								
30

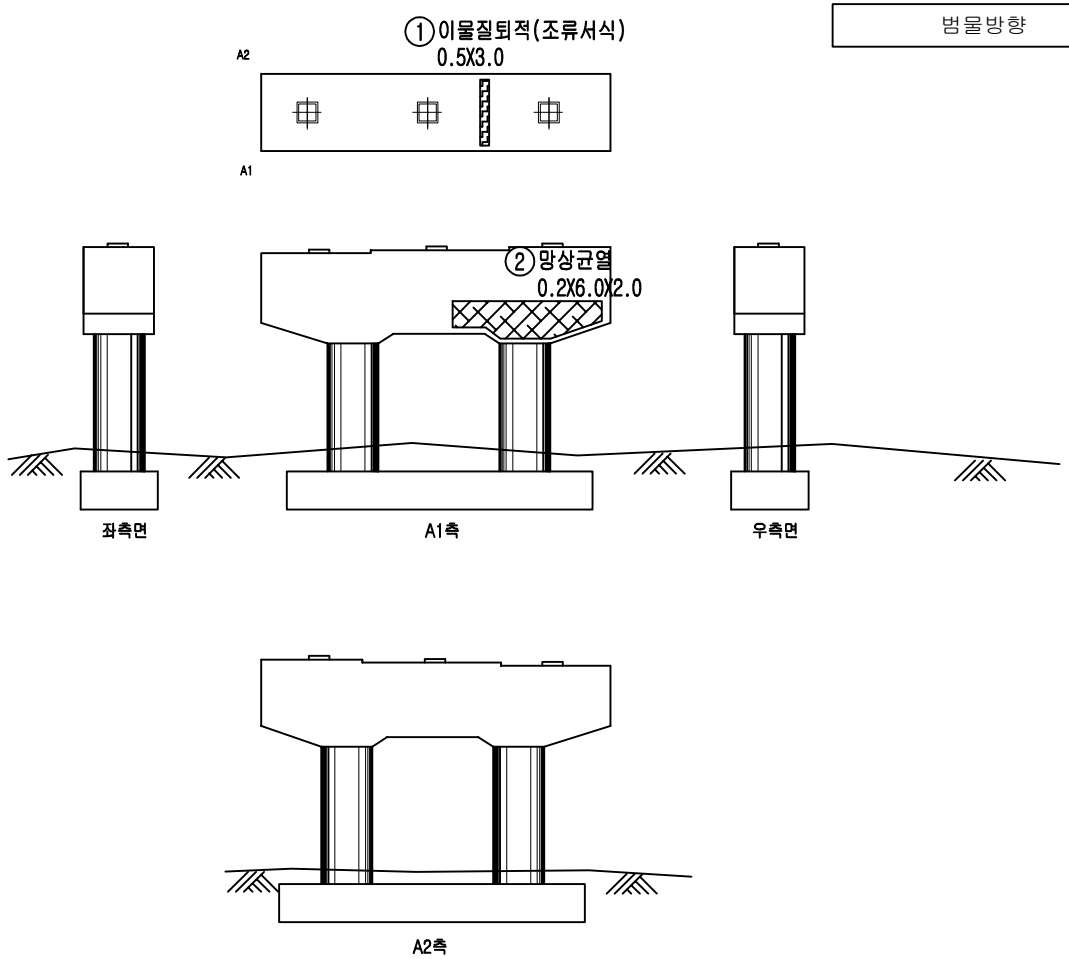
번호	위치	손상내용	손상물량					비고
			폭	길이	개소	단위	수량	
1	교각	이물질퇴적(조류서식)	0.5	3.0	1	㎡	1.50	
2	교각	망상균열	6.0	2.0	1	㎡	12.00	
3								
4								
5								
6								
7								
8								
9								
10								
11								
12								
13								
14								
15								
16								
17								
18								
19								
20								
21								
22								
23								
24								
25								
26								
27								
28								
29								
30

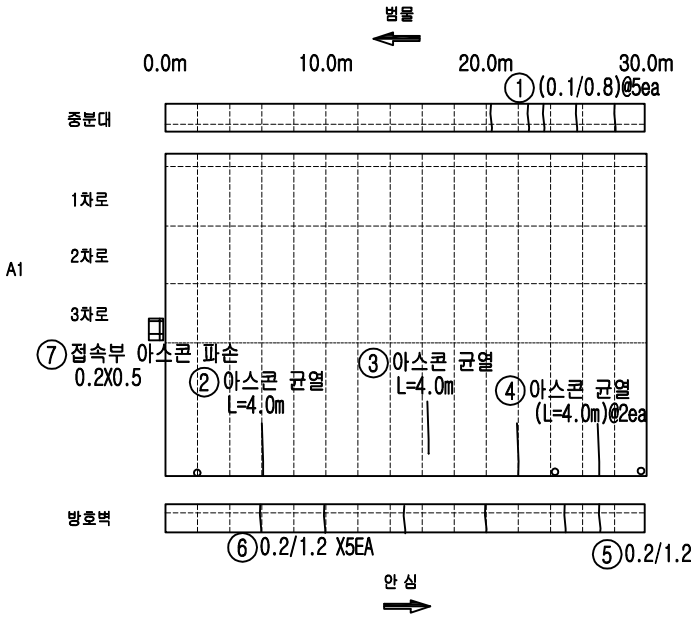
번호	위치	손상내용	손상물량					비고
			폭	길이	개소	단위	수량	
1	중분대	균열	0.1	0.8	5	m	4.00	
2	포장부	아스콘 균열	-	4.0	1	m	4.00	
3	포장부	아스콘 균열	-	4.0	1	m	4.00	
4	포장부	아스콘 균열	-	4.0	2	m	8.00	
5	방호벽	균열	0.2	1.2	1	m	1.20	
6	방호벽	균열	0.2	1.2	5	m	6.00	
7	포장부	접속부 아스콘 파손	0.2	0.5	1	㎡	0.10	
8								
9								
10								
11								
12								
13								
14								
15								
16								
17								
18								
19								
20								
21								
22								
23								
24								
25								
26								
27								
28								
29								
30

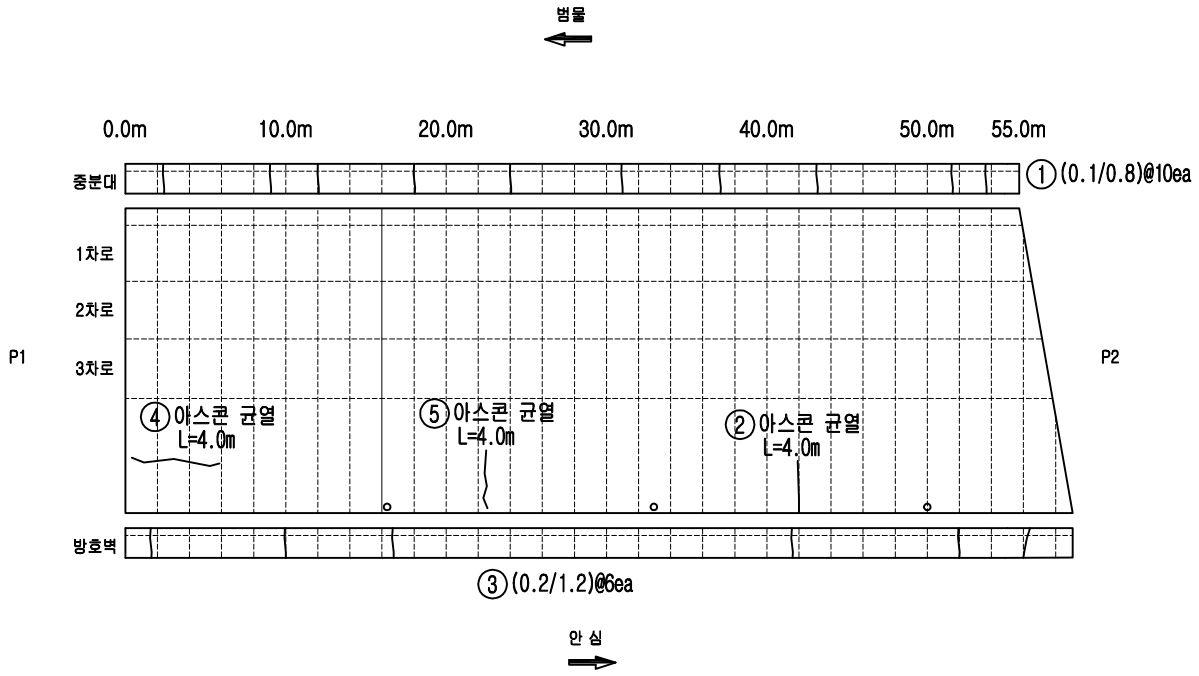
번호	위치	손상내용	손상물량					비고
			폭	길이	개소	단위	수량	
1	중분대	균열	0.1	0.8	10	m	8.00	
2	포장부	아스콘 균열	-	4.0	1	m	4.00	
3	방호벽	균열	0.2	1.2	6	m	7.20	
4	포장부	아스콘 균열	-	4.0	1	m	4.00	
5	포장부	아스콘 균열	-	4.0	1	m	4.00	
6								
7								
8								
9								
10								
11								
12								
13								
14								
15								
16								
17								
18								
19								
20								
21								
22								
23								
24								
25								
26								
27								
28								
29								
30

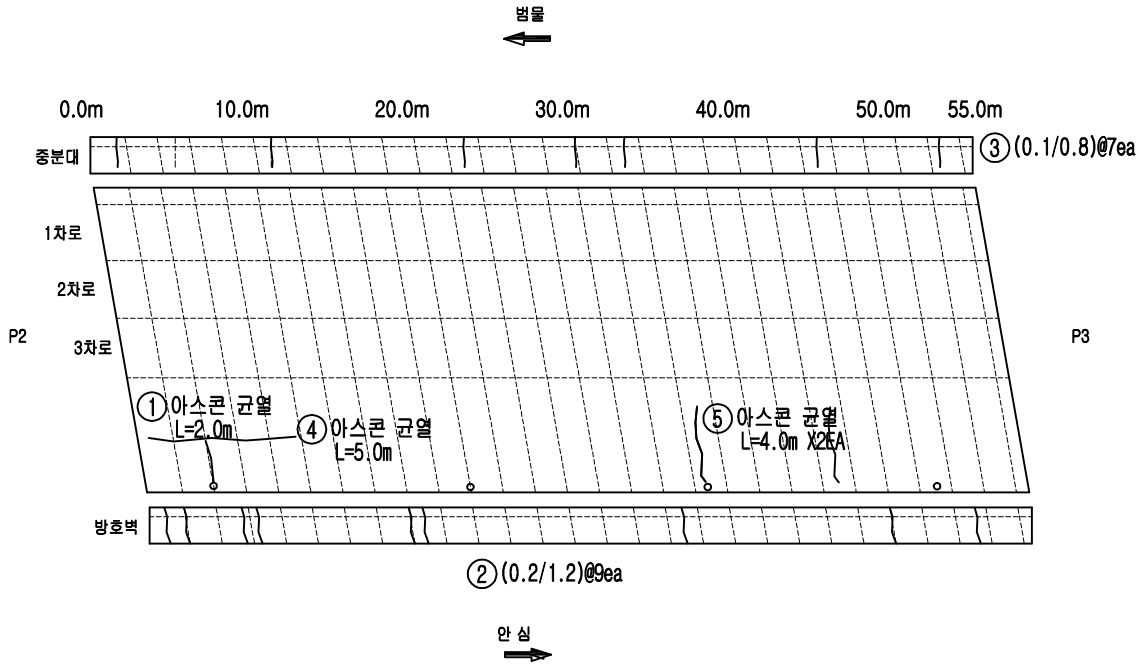
번호	위치	손상내용	손상물량					비고
			폭	길이	개소	단위	수량	
1	포장부	아스콘 균열	-	2.0	1	m	2.00	
2	방호벽	균열	0.2	1.2	9	m	10.80	
3	중분대	균열	0.1	0.8	7	m	5.60	
4	포장부	아스콘 균열	-	5.0	1	m	5.00	
5	포장부	아스콘 균열	-	4.0	2	m	8.00	
6								
7								
8								
9								
10								
11								
12								
13								
14								
15								
16								
17								
18								
19								
20								
21								
22								
23								
24								
25								
26								
27								
28								
29								
30

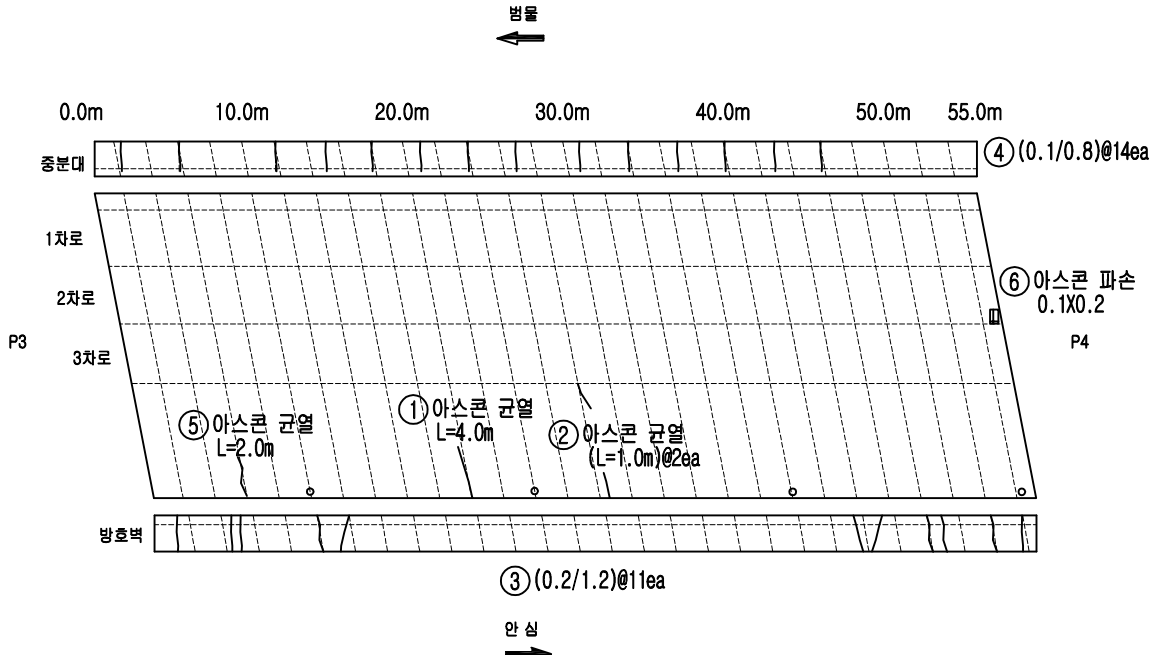
번호	위치	손상내용	손상물량					비고
			폭	길이	개소	단위	수량	
1	포장부	아스콘 균열	-	4.0	1	m	4.00	
2	포장부	아스콘 균열	-	1.0	2	m	2.00	
3	방호벽	균열	0.2	1.2	11	m	13.20	
4	중분대	균열	0.1	0.8	14	m	11.20	
5	포장부	아스콘 균열	-	4.0	1	m	4.00	
6	포장부	아스콘 파손	0.1	0.2	1	㎡	0.02	
7								
8								
9								
10								
11								
12								
13								
14								
15								
16								
17								
18								
19								
20								
21								
22								
23								
24								
25								
26								
27								
28								
29								
30

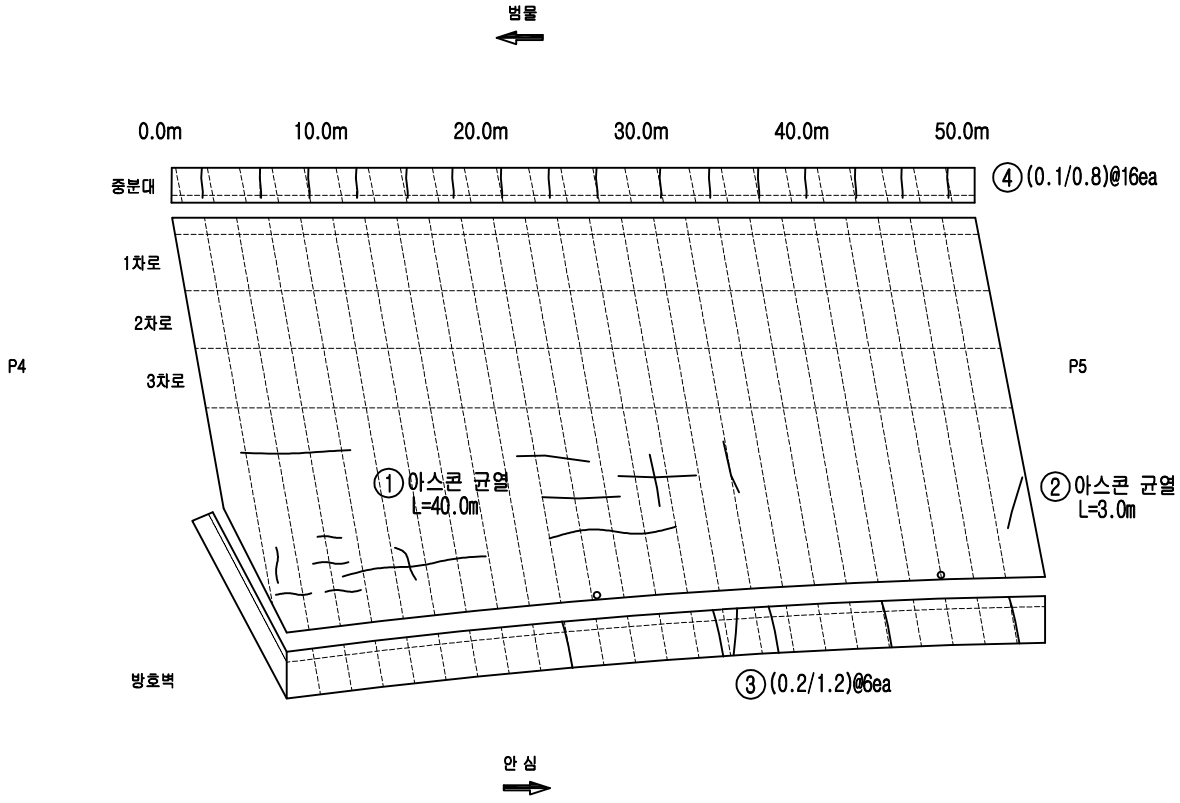
번호	위치	손상내용	손상물량					비고
			폭	길이	개소	단위	수량	
1	포장부	아스콘 균열	-	40.0	1	m	40.00	
2	포장부	아스콘 균열	-	3.0	1	m	3.00	
3	방호벽	균열	0.2	1.2	6	m	7.20	
4	중분대	균열	0.1	0.8	16	m	12.80	
5								
6								
7								
8								
9								
10								
11								
12								
13								
14								
15								
16								
17								
18								
19								
20								
21								
22								
23								
24								
25								
26								
27								
28								
29								
30

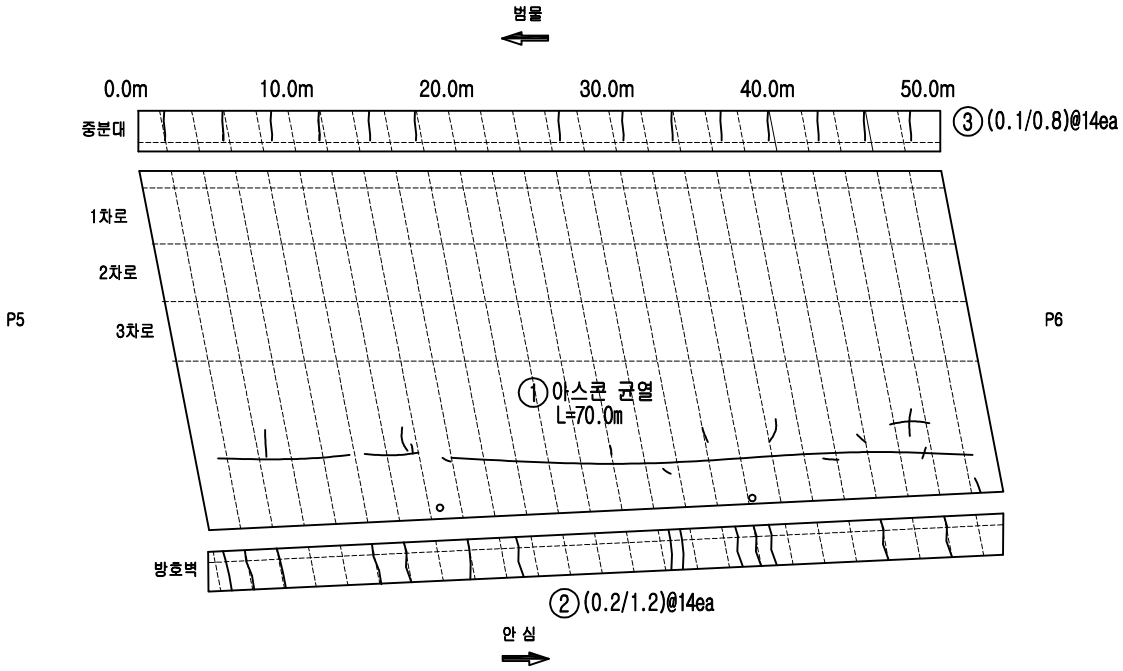
번호	위치	손상내용	손상물량					비고
			폭	길이	개소	단위	수량	
1	포장부	아스콘 균열	-	70.0	1	m	70.00	
2	방호벽	균열	0.2	1.2	14	m	16.80	
3	중분대	균열	0.1	0.8	14	m	11.20	
4								
5								
6								
7								
8								
9								
10								
11								
12								
13								
14								
15								
16								
17								
18								
19								
20								
21								
22								
23								
24								
25								
26								
27								
28								
29								
30

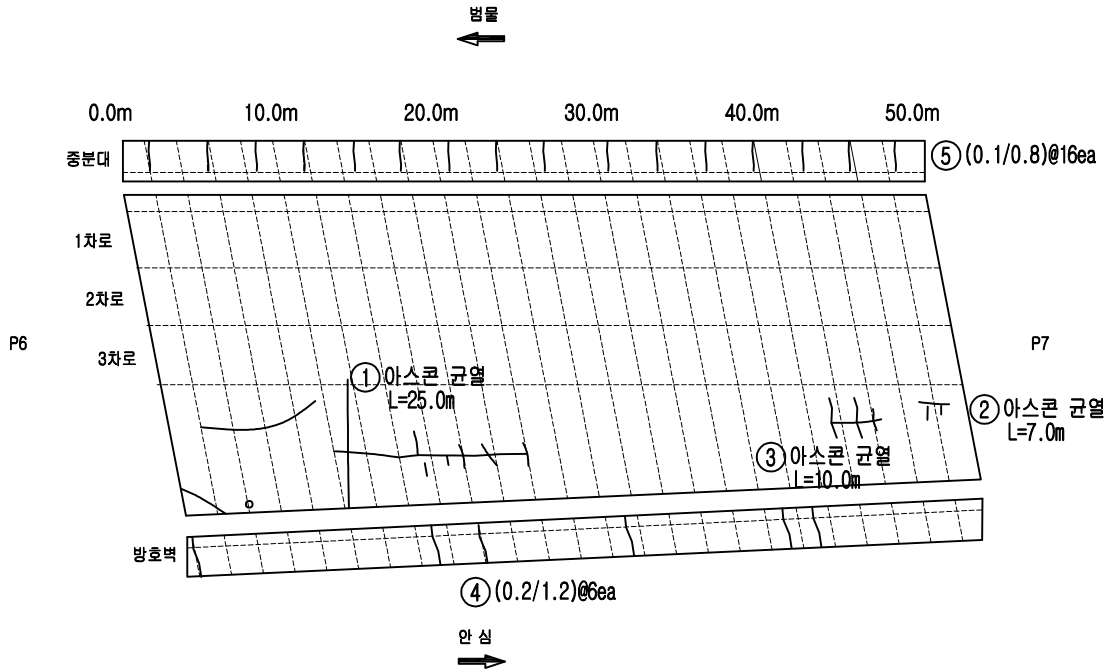
번호	위치	손상내용	손상물량					비고
			폭	길이	개소	단위	수량	
1	포장부	아스콘 균열	-	25.0	1	m	25.00	
2	포장부	아스콘 균열	-	7.0	1	m	7.00	
3	포장부	아스콘 균열	-	10.0	1	m	10.00	
4	방호벽	균열	0.2	1.2	6	m	7.20	
5	중분대	균열	0.1	0.8	16	m	12.80	
6								
7								
8								
9								
10								
11								
12								
13								
14								
15								
16								
17								
18								
19								
20								
21								
22								
23								
24								
25								
26								
27								
28								
29								
30

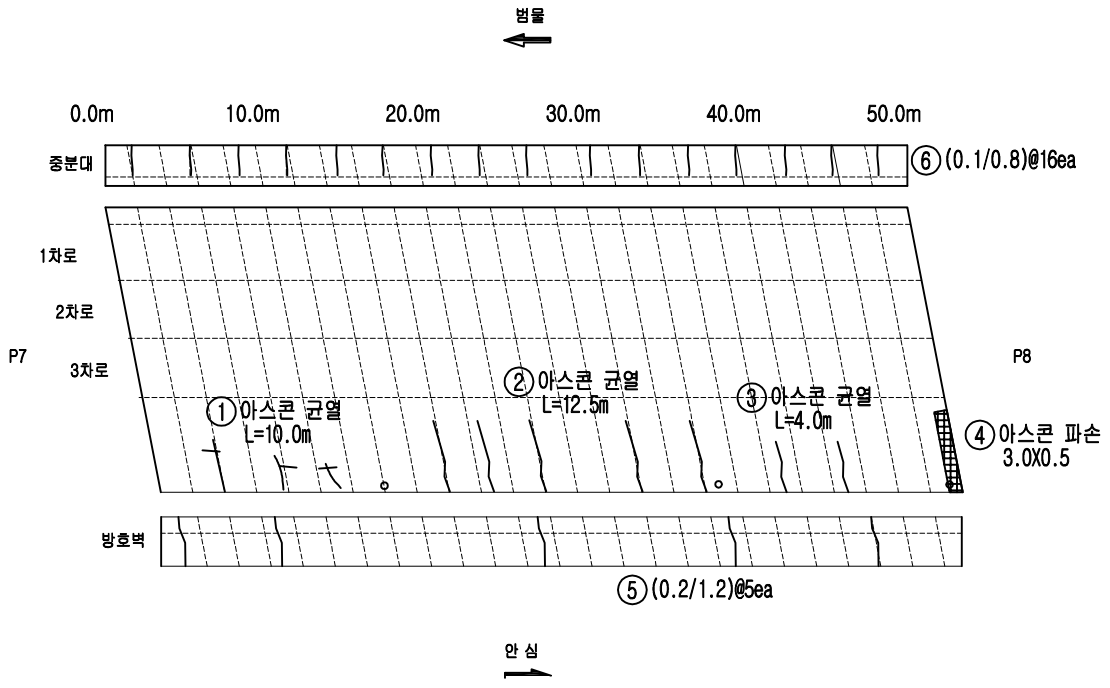
번호	위치	손상내용	손상물량					비고
			폭	길이	개소	단위	수량	
1	포장부	아스콘 균열	-	10.0	1	m	10.00	
2	포장부	아스콘 균열	-	12.5	1	m	12.50	
3	포장부	아스콘 균열	-	4.0	1	m	4.00	
4	포장부	아스콘 파손	3.0	0.5	1	㎡	1.50	
5	방호벽	균열	0.2	1.2	5	m	6.00	
6	중분대	균열	0.1	0.8	16	m	12.80	
7								
8								
9								
10								
11								
12								
13								
14								
15								
16								
17								
18								
19								
20								
21								
22								
23								
24								
25								
26								
27								
28								
29								
30

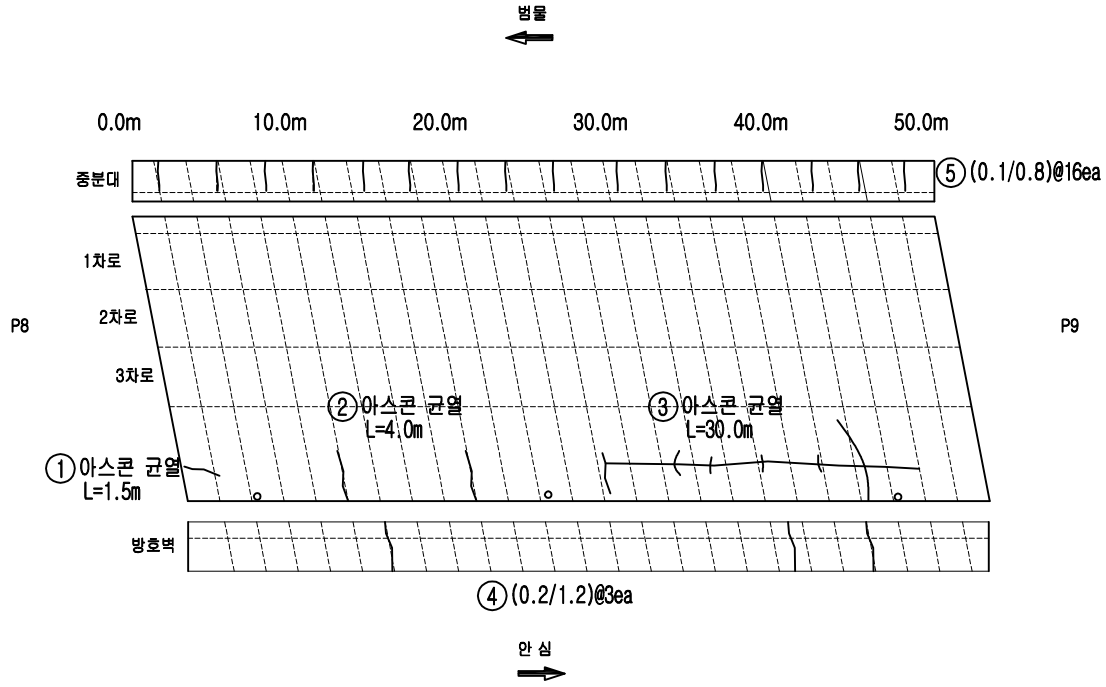
번호	위치	손상내용	손상물량					비고
			폭	길이	개소	단위	수량	
1	포장부	아스콘 균열	-	1.5	1	m	1.50	
2	포장부	아스콘 균열	-	4.0	1	m	4.00	
3	포장부	아스콘 균열	-	30.0	1	m	30.00	
4	방호벽	균열	0.2	1.2	3	m	3.60	
5	중분대	균열	0.1	0.8	16	m	12.80	
6								
7								
8								
9								
10								
11								
12								
13								
14								
15								
16								
17								
18								
19								
20								
21								
22								
23								
24								
25								
26								
27								
28								
29								
30

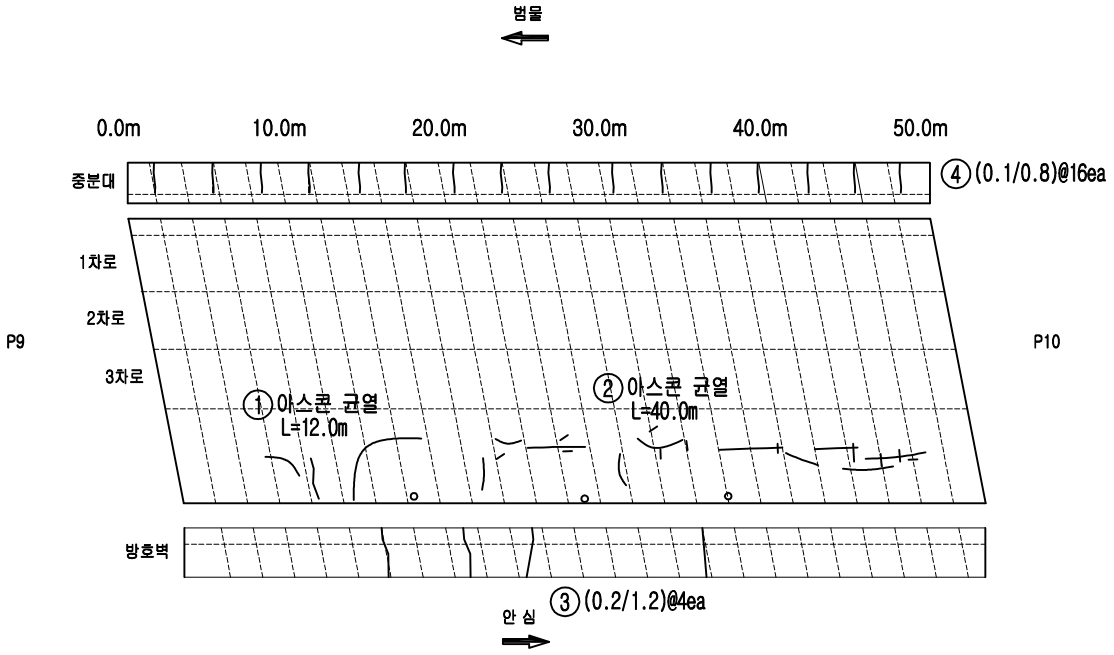
번호	위치	손상내용	손상물량					비고
			폭	길이	개소	단위	수량	
1	포장부	아스콘 균열	-	12.0	1	m	12.00	
2	포장부	아스콘 균열	-	40.0	1	m	40.00	
3	방호벽	균열	0.2	1.2	4	m	4.80	
4	중분대	균열	0.1	0.8	16	m	12.80	
5								
6								
7								
8								
9								
10								
11								
12								
13								
14								
15								
16								
17								
18								
19								
20								
21								
22								
23								
24								
25								
26								
27								
28								
29								
30

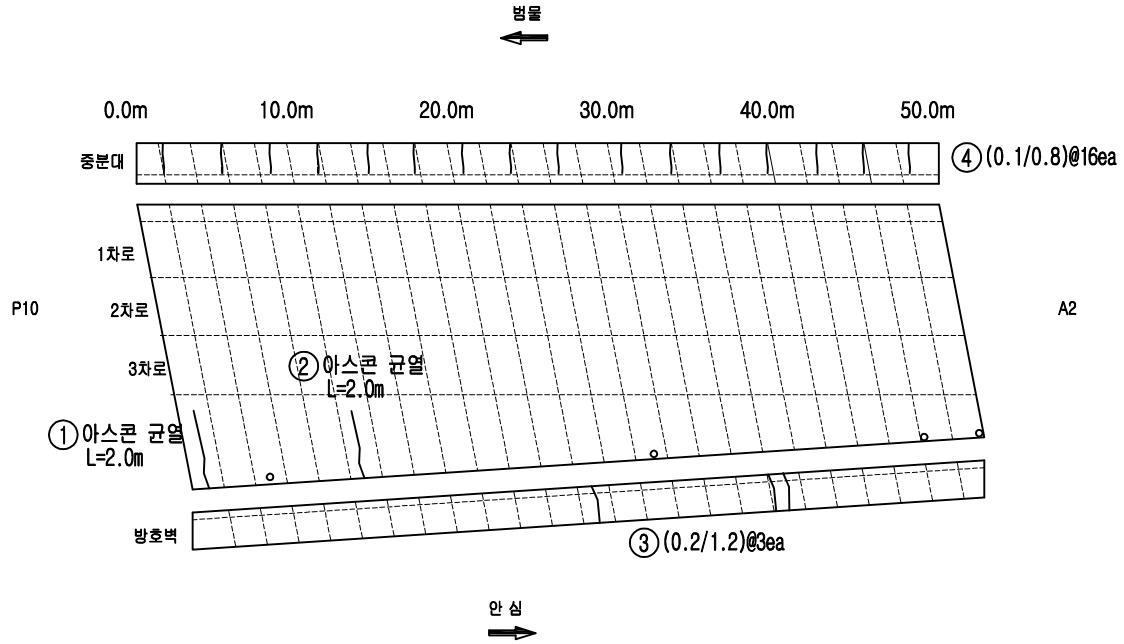
번호	위치	손상내용	손상물량					비고
			폭	길이	개소	단위	수량	
1	포장부	아스콘 균열	-	2.0	1	m	2.00	
2	포장부	아스콘 균열	-	2.0	1	m	2.00	
3	방호벽	균열	0.2	1.2	3	m	3.60	
4	중분대	균열	0.1	0.8	16	m	12.80	
5								
6								
7								
8								
9								
10								
11								
12								
13								
14								
15								
16								
17								
18								
19								
20								
21								
22								
23								
24								
25								
26								
27								
28								
29								
30

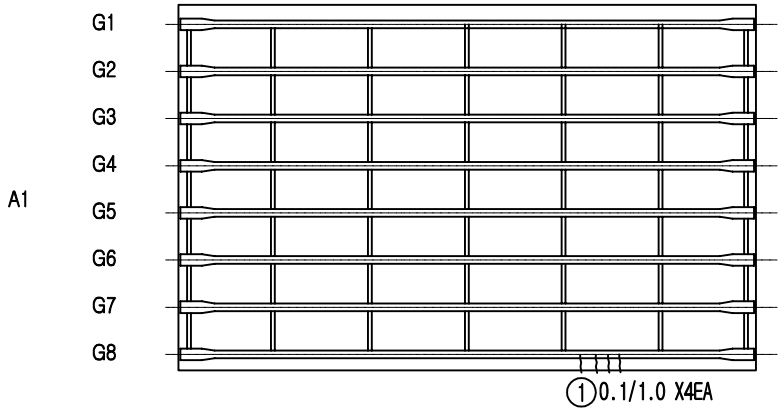
번호	위치	손상내용	손상물량					비고
			폭	길이	개소	단위	수량	
1	바닥판하면	균열	0.1	1.0	4	m	4.00	
2								
3								
4								
5								
6								
7								
8								
9								
10								
11								
12								
13								
14								
15								
16								
17								
18								
19								
20								
21								
22								
23								
24								
25								
26								
27								
28								
29								
30

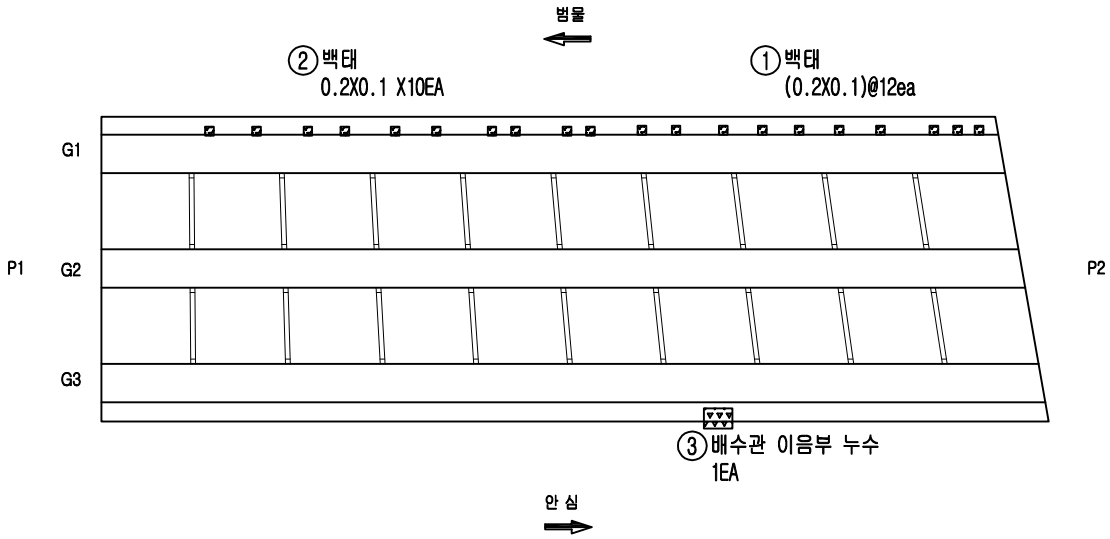
번호	위치	손상내용	손상물량					비고
			폭	길이	개소	단위	수량	
1	바닥판하면	백태	0.2	0.1	12	㎡	0.24	
2	바닥판하면	백태	0.2	0.1	10	㎡	0.20	
3	배수시설	배수관 이음부 누수	-	-	1	EA	1.00	
4								
5								
6								
7								
8								
9								
10								
11								
12								
13								
14								
15								
16								
17								
18								
19								
20								
21								
22								
23								
24								
25								
26								
27								
28								
29								
30

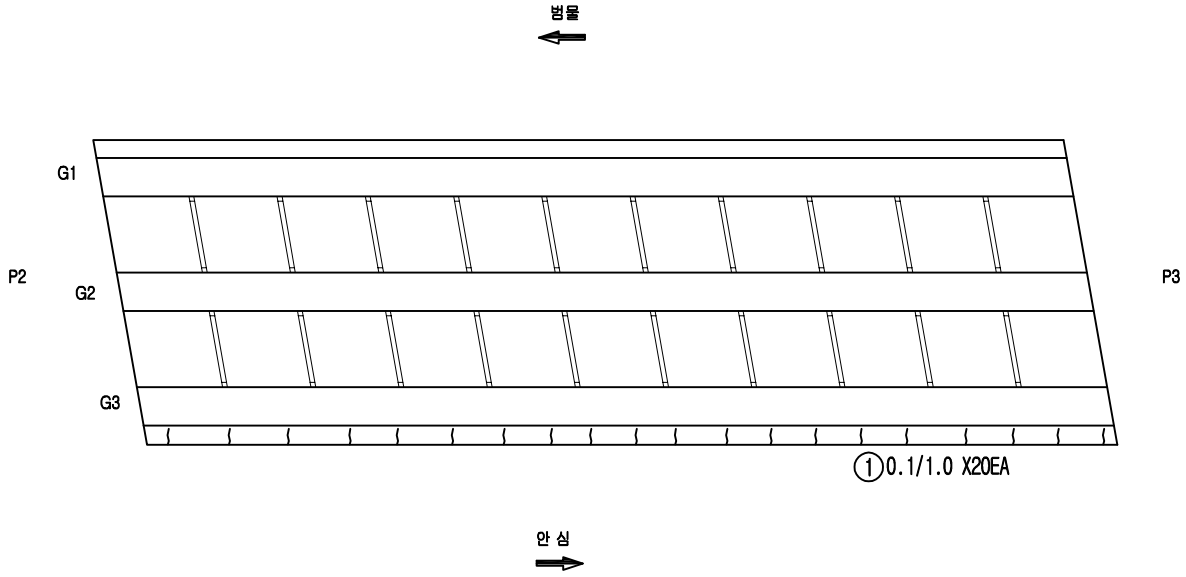
번호	위치	손상내용	손상물량					비고
			폭	길이	개소	단위	수량	
1	바닥판하면	균열	0.1	1.0	20	m	20.00	
2								
3								
4								
5								
6								
7								
8								
9								
10								
11								
12								
13								
14								
15								
16								
17								
18								
19								
20								
21								
22								
23								
24								
25								
26								
27								
28								
29								
30

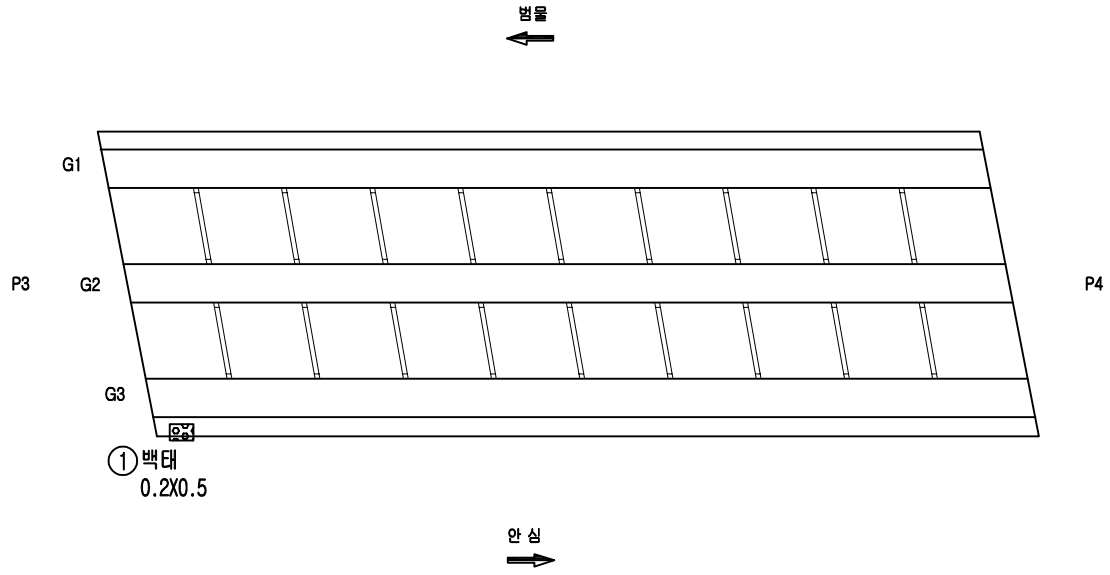
번호	위치	손상내용	손상물량					비고
			폭	길이	개소	단위	수량	
1	바닥판하면	백태	0.2	0.5	1	㎡	0.10	
2								
3								
4								
5								
6								
7								
8								
9								
10								
11								
12								
13								
14								
15								
16								
17								
18								
19								
20								
21								
22								
23								
24								
25								
26								
27								
28								
29								
30

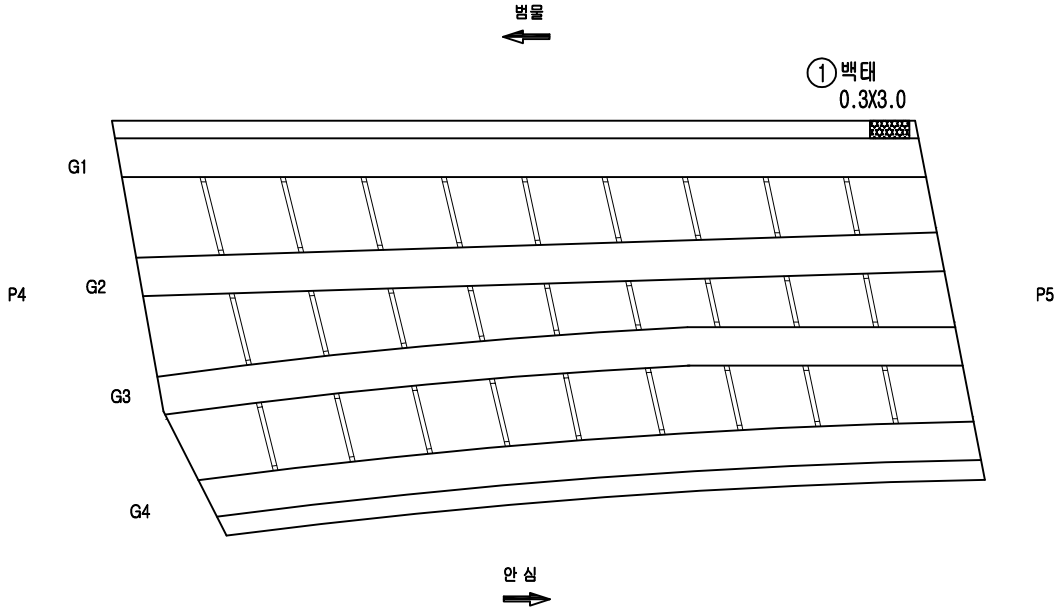
번호	위치	손상내용	손상물량					비고
			폭	길이	개소	단위	수량	
1	바닥판하면	백태	0.3	3.0	1	㎡	0.90	
2								
3								
4								
5								
6								
7								
8								
9								
10								
11								
12								
13								
14								
15								
16								
17								
18								
19								
20								
21								
22								
23								
24								
25								
26								
27								
28								
29								
30

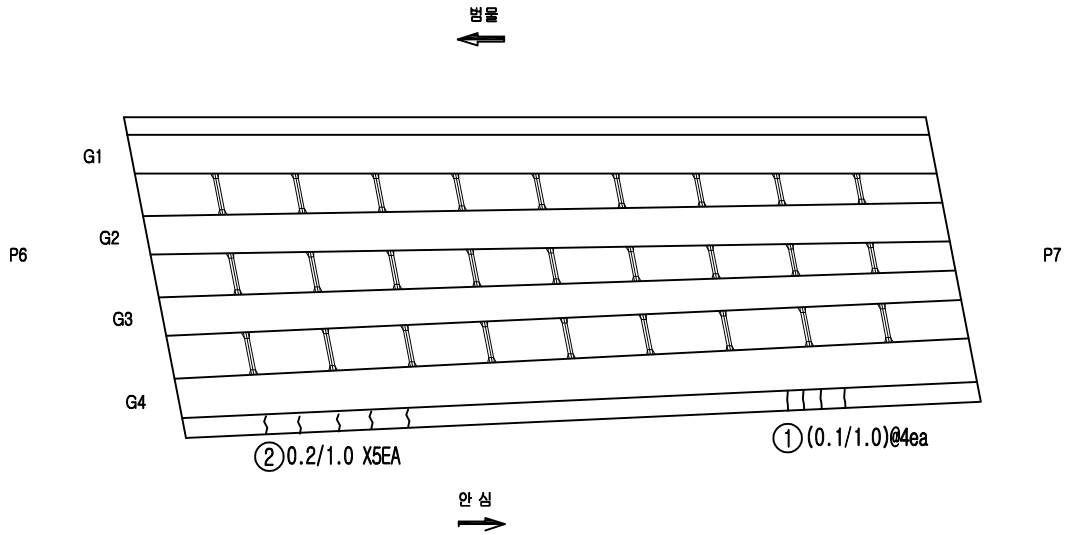
번호	위치	손상내용	손상물량					비고
			폭	길이	개소	단위	수량	
1	바닥판하면	균열	0.1	1.0	4	m	4.00	
2	바닥판하면	균열	0.2	1.0	5	m	5.00	
3								
4								
5								
6								
7								
8								
9								
10								
11								
12								
13								
14								
15								
16								
17								
18								
19								
20								
21								
22								
23								
24								
25								
26								
27								
28								
29								
30

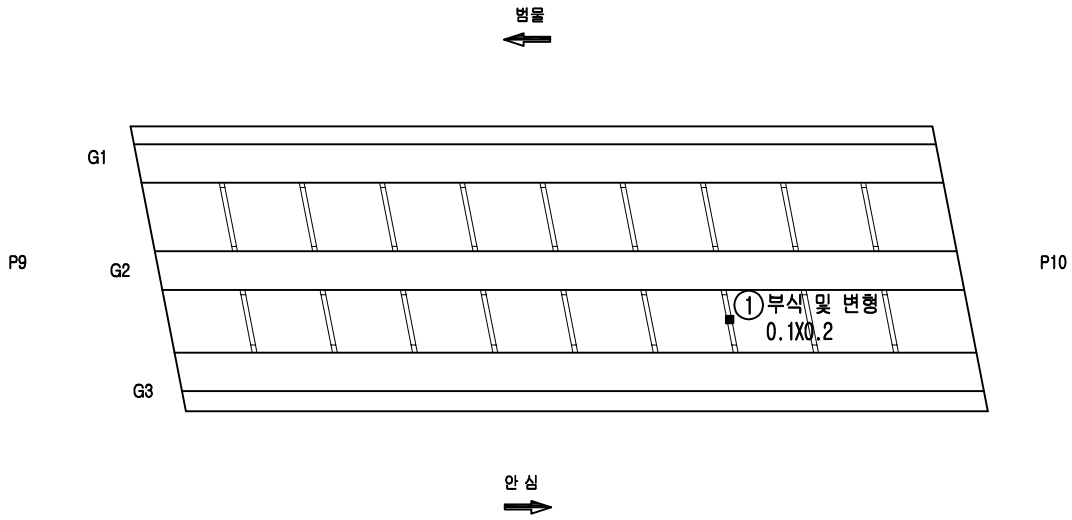
번호	위치	손상내용	손상물량					비고
			폭	길이	개소	단위	수량	
1	가로보	부식 및 변형	0.1	0.2	1	㎡	0.02	
2								
3								
4								
5								
6								
7								
8								
9								
10								
11								
12								
13								
14								
15								
16								
17								
18								
19								
20								
21								
22								
23								
24								
25								
26								
27								
28								
29								
30

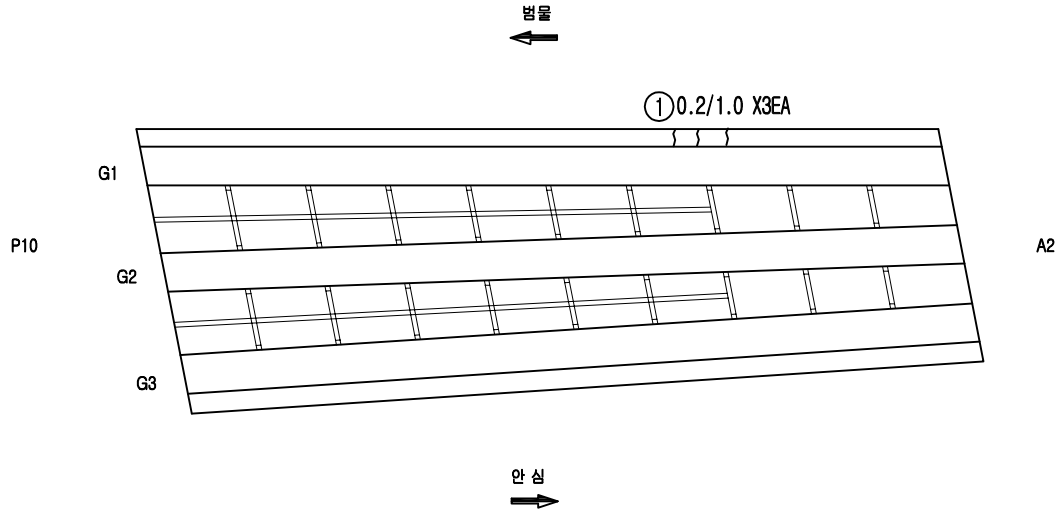
번호	위치	손상내용	손상물량					비고
			폭	길이	개소	단위	수량	
1	바닥판하면	균열	0.2	1.0	3	m	3.00	
2								
3								
4								
5								
6								
7								
8								
9								
10								
11								
12								
13								
14								
15								
16								
17								
18								
19								
20								
21								
22								
23								
24								
25								
26								
27								
28								
29								
30

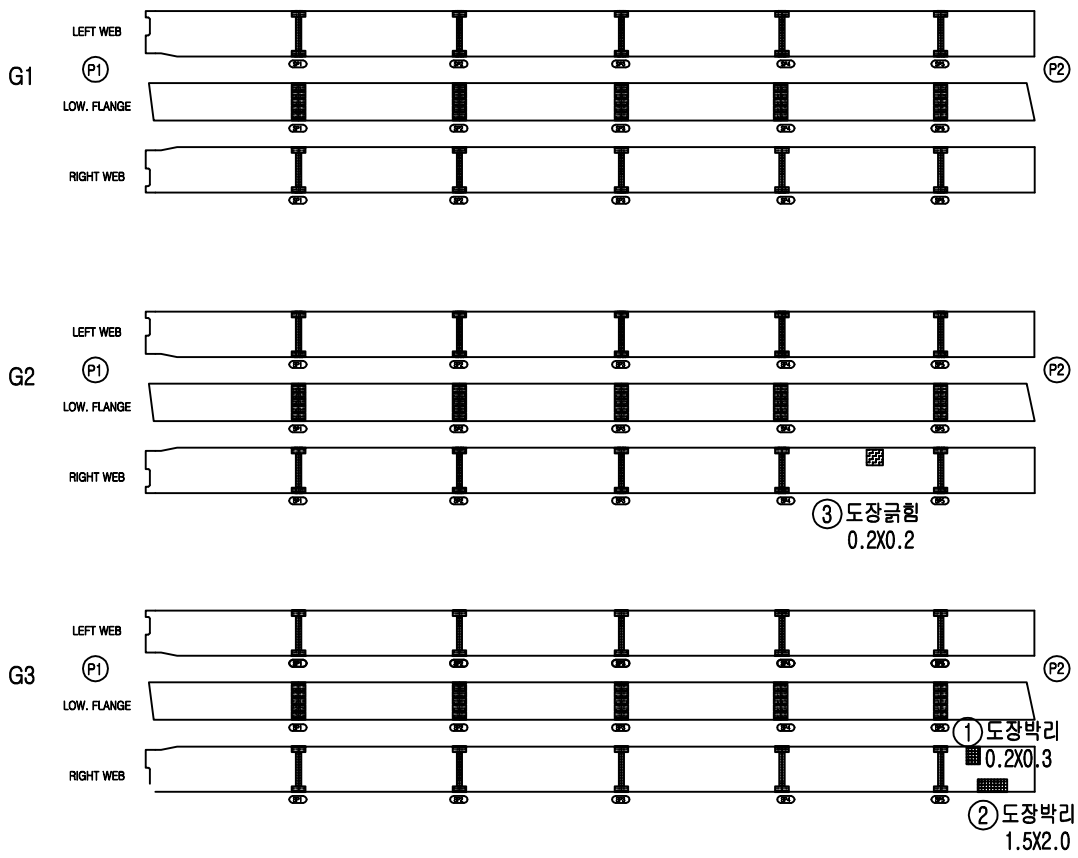
번호	위치	손상내용	손상물량					비고
			폭	길이	개소	단위	수량	
1	거더외부	도장박리	0.2	0.3	1	㎡	0.06	
2	거더외부	도장박리	1.5	2.0	1	㎡	3.00	
3	거더외부	도장긁힘	0.2	0.2	1	㎡	0.04	
4								
5								
6								
7								
8								
9								
10								
11								
12								
13								
14								
15								
16								
17								
18								
19								
20								
21								
22								
23								
24								
25								
26								
27								
28								
29								
30

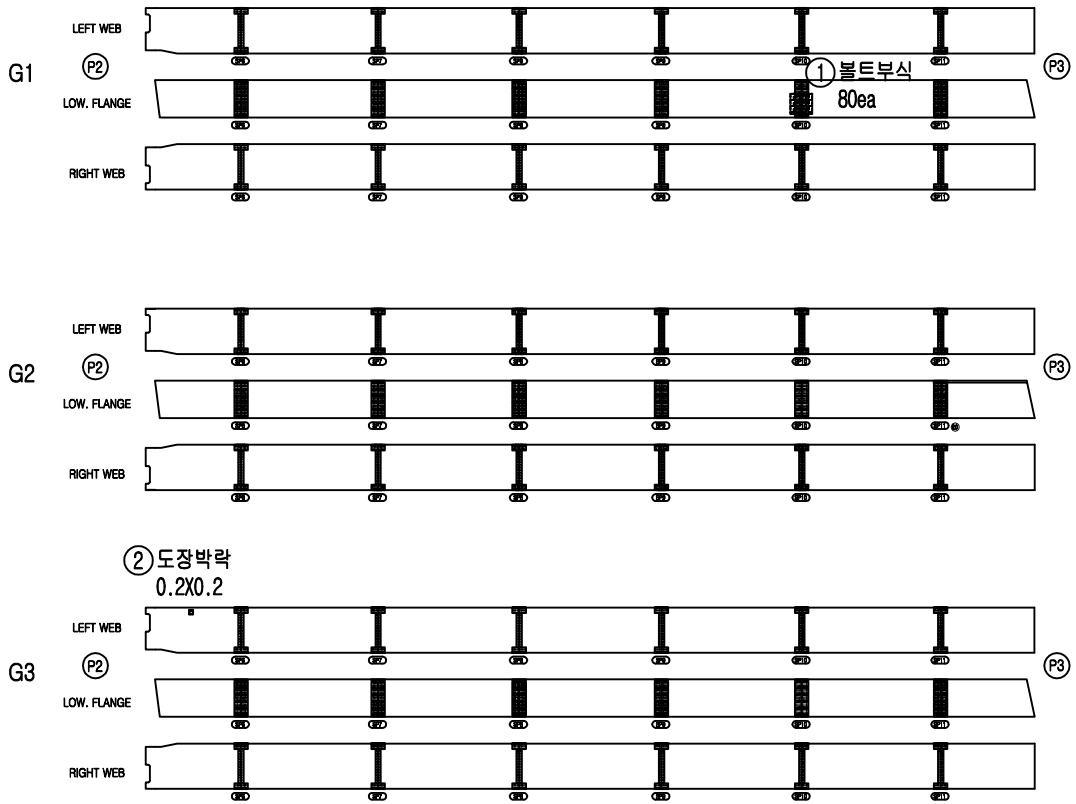
번호	위치	손상내용	손상물량					비고
			폭	길이	개소	단위	수량	
1	거더외부	볼트부식	-	-	80	EA	80.00	
2	거더외부	도장박락	0.2	0.2	1	㎡	0.04	
3								
4								
5								
6								
7								
8								
9								
10								
11								
12								
13								
14								
15								
16								
17								
18								
19								
20								
21								
22								
23								
24								
25								
26								
27								
28								
29								
30

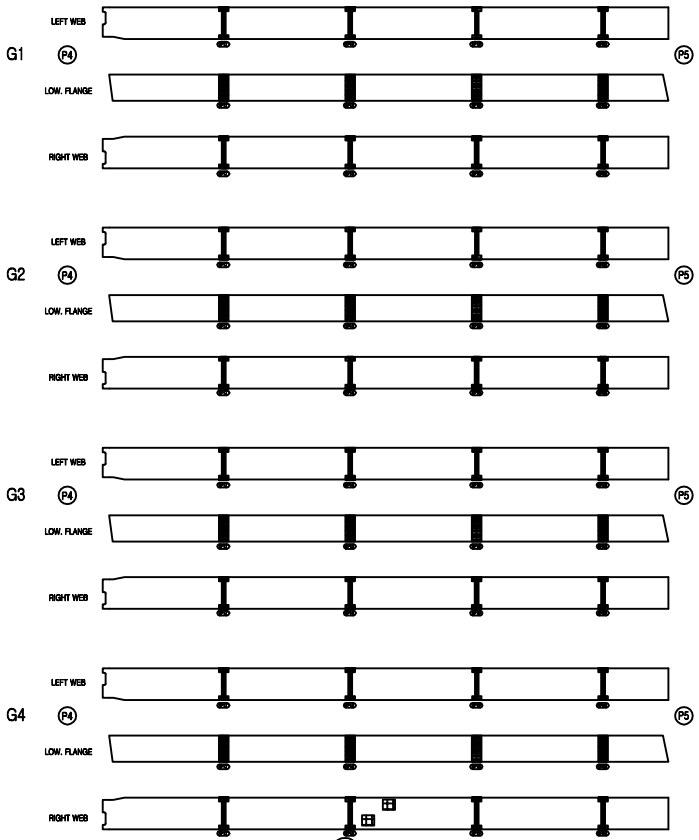
번호	위치	손상내용	손상물량					비고
			폭	길이	개소	단위	수량	
1	거더외부	도장박락	0.4	1.5	2	㎡	1.20	
2								
3								
4								
5								
6								
7								
8								
9								
10								
11								
12								
13								
14								
15								
16								
17								
18								
19								
20								
21								
22								
23								
24								
25								
26								
27								
28								
29								
30

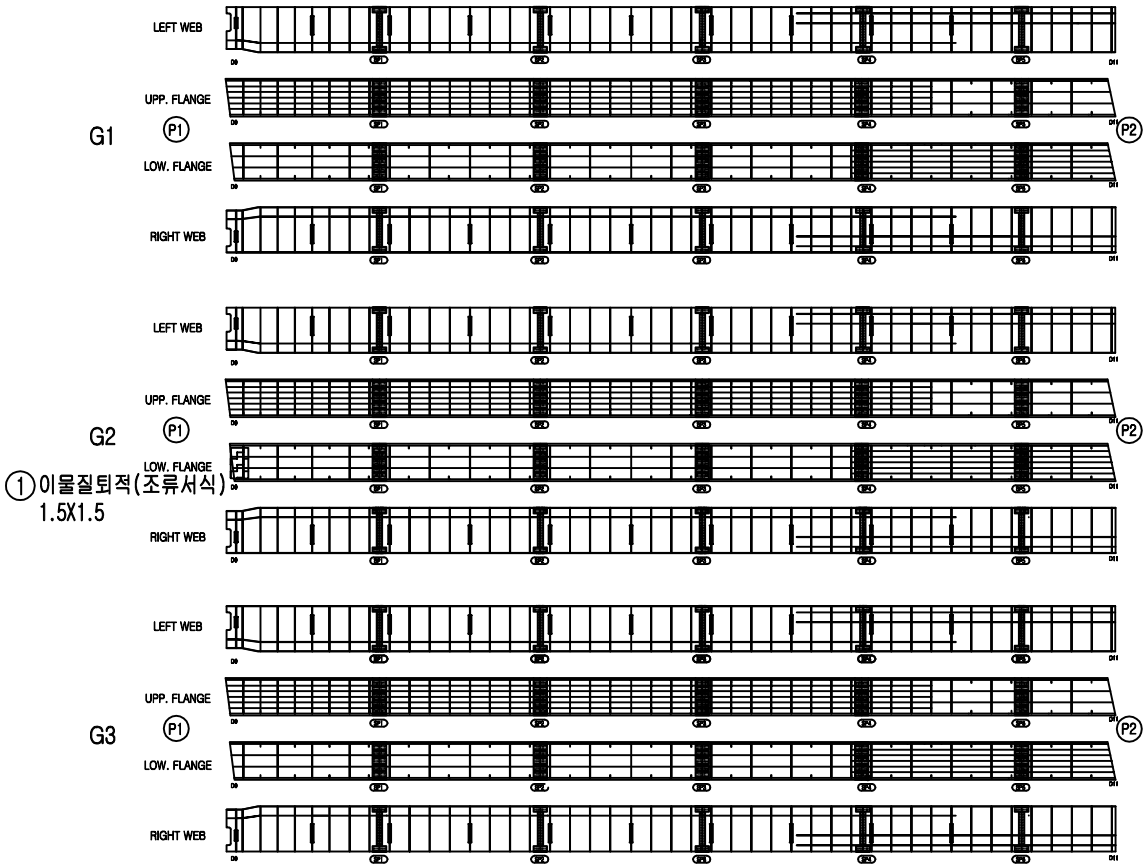
번호	위치	손상내용	손상물량					비고
			폭	길이	개소	단위	수량	
1	거더내부	이물질퇴적(조류서식)	1.5	1.5	1	㎡	2.25	
2								
3								
4								
5								
6								
7								
8								
9								
10								
11								
12								
13								
14								
15								
16								
17								
18								
19								
20								
21								
22								
23								
24								
25								
26								
27								
28								
29								
30

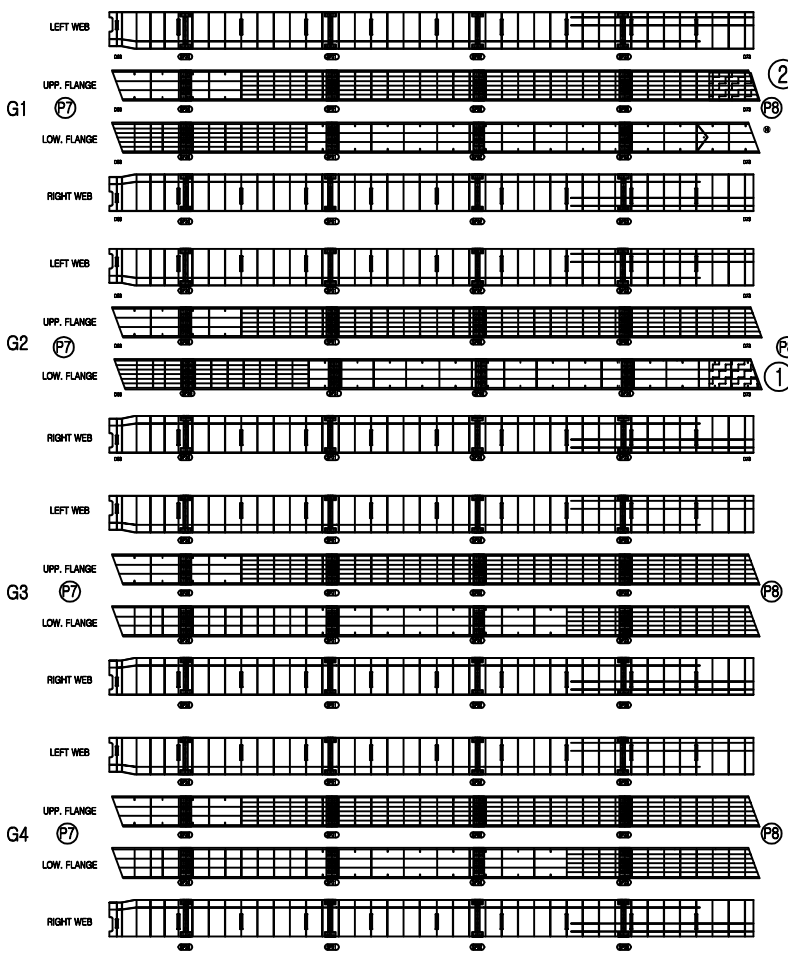
번호	위치	손상내용	손상물량					비고
			폭	길이	개소	단위	수량	
1	거더내부	이물질퇴적(조류서식)	1.5	2.0	1	㎡	3.00	
2	거더내부	이물질퇴적(조류서식)	2.0	5.0	1	㎡	10.00	
3								
4								
5								
6								
7								
8								
9								
10								
11								
12								
13								
14								
15								
16								
17								
18								
19								
20								
21								
22								
23								
24								
25								
26								
27								
28								
29								
30
