범안대교

용역사	(주)명성엔지니어링	발주처	대구 동부순환도로 (주)	용역명	2024년 범안로 시설물 정기 및 정밀안전점검 기술용역전점검) (하반기 정기안전점검)	구간	범안대교	위치	S1 교면포장	NO	001

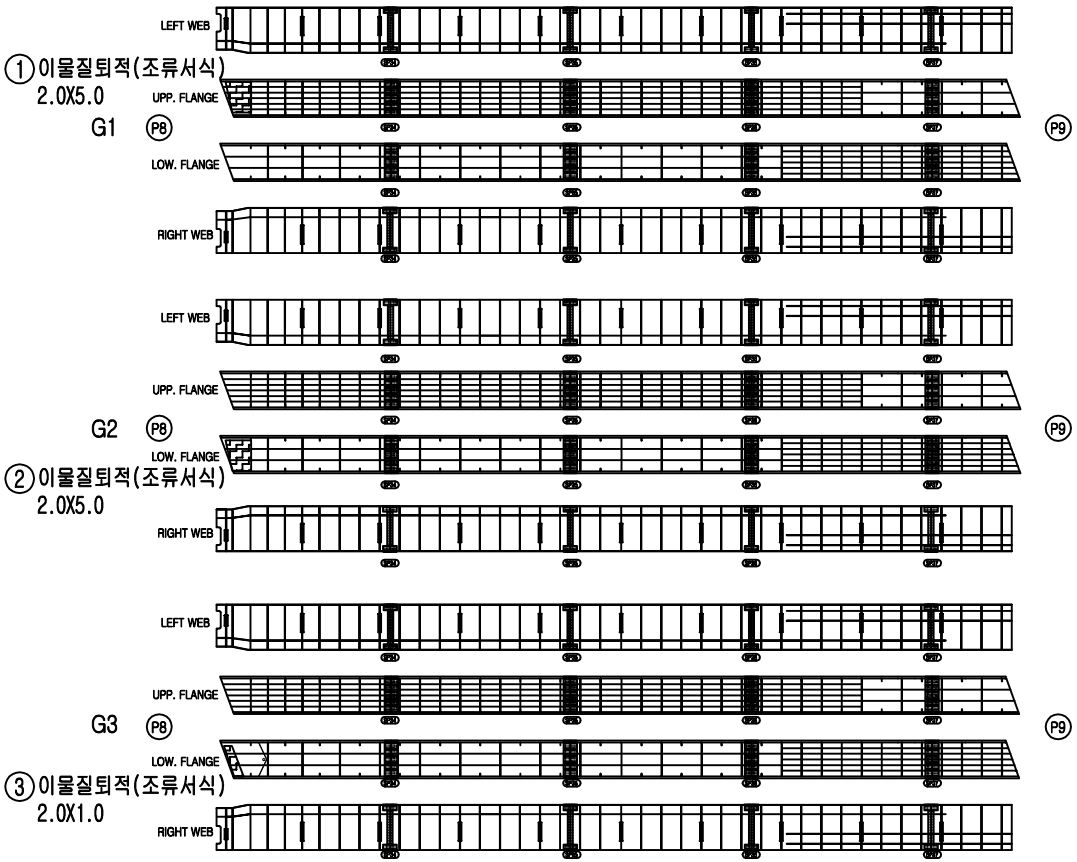
번호	위치	손상내용	손상물량					비고
			폭	길이	개소	단위	수량	
1	거더내부	이물질퇴적(조류서식)	2.0	5.0	1	㎡	10.00	
2	거더내부	이물질퇴적(조류서식)	2.0	5.0	1	㎡	10.00	
3	거더내부	이물질퇴적(조류서식)	2.0	1.0	1	㎡	2.00	
4								
5								
6								
7								
8								
9								
10								
11								
12								
13								
14								
15								
16								
17								
18								
19								
20								
21								
22								
23								
24								
25								
26								
27								
28								
29								
30

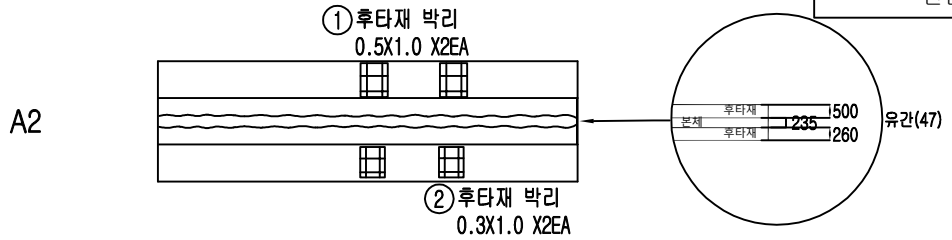
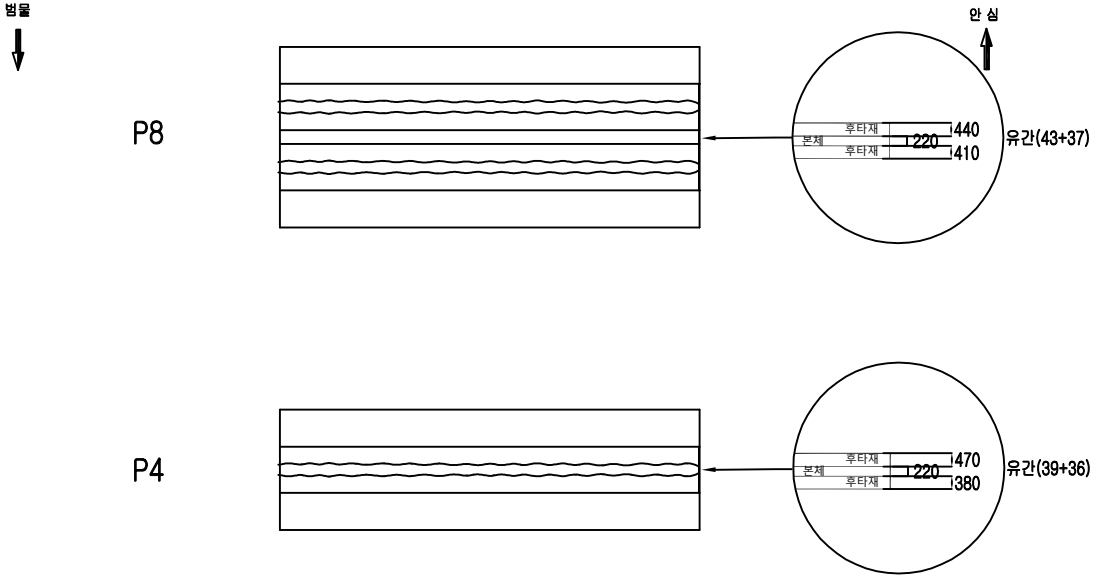
신축이음장치

번호	위치	손상내용	손상물량					비고
			폭	길이	개소	단위	수량	
1	신축이음	후타재 박리	0.5	1.0	2	㎡	1.00	
2	신축이음	후타재 박리	0.3	1.0	2	㎡	0.60	
3								
4								
5								
6								
7								
8								
9								
10								
11								
12								
13								
14								
15								
16								
17								
18								
19								
20								
21								
22								
23								
24								
25								
26								
27								
28								
29								
30

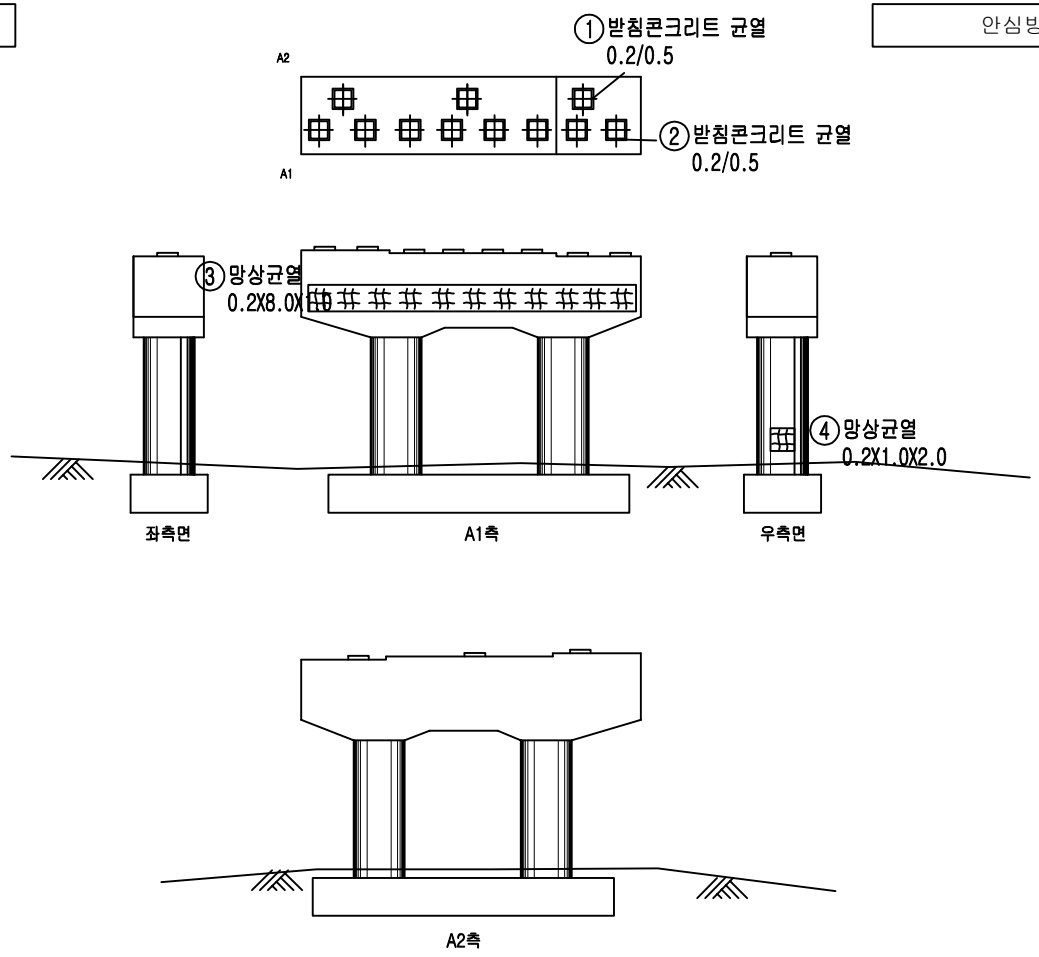
번호	위치	손상내용	손상물량					비고
			폭	길이	개소	단위	수량	
1	받침장치	받침콘크리트 균열	0.2	0.5	1	m	0.50	
2	받침장치	받침콘크리트 균열	0.2	0.5	1	m	0.50	
3	교각	망상균열	8.0	1.0	1	㎡	8.00	
4	교각	망상균열	1.0	2.0	1	㎡	2.00	
5								
6								
7								
8								
9								
10								
11								
12								
13								
14								
15								
16								
17								
18								
19								
20								
21								
22								
23								
24								
25								
26								
27								
28								
29								
30

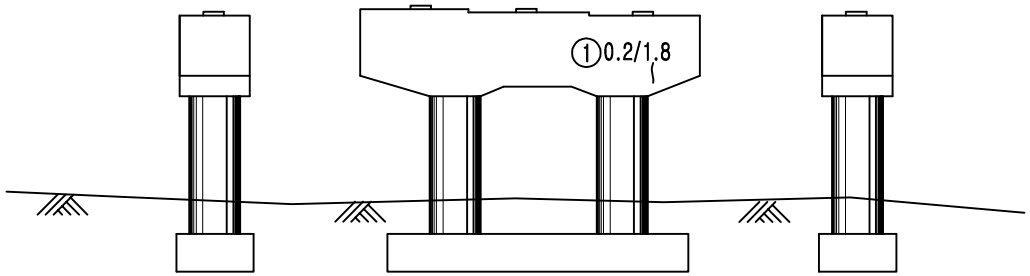
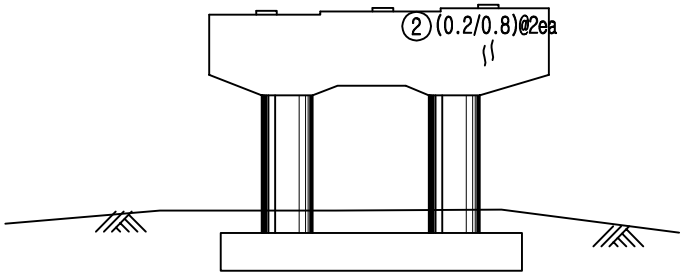
번호	위치	손상내용	손상물량					비고
			폭	길이	개소	단위	수량	
1	교각	균열	0.2	1.8	1	m	1.80	
2	교각	균열	0.2	0.8	2	m	1.60	
3								
4								
5								
6								
7								
8								
9								
10								
11								
12								
13								
14								
15								
16								
17								
18								
19								
20								
21								
22								
23								
24								
25								
26								
27								
28								
29								
30

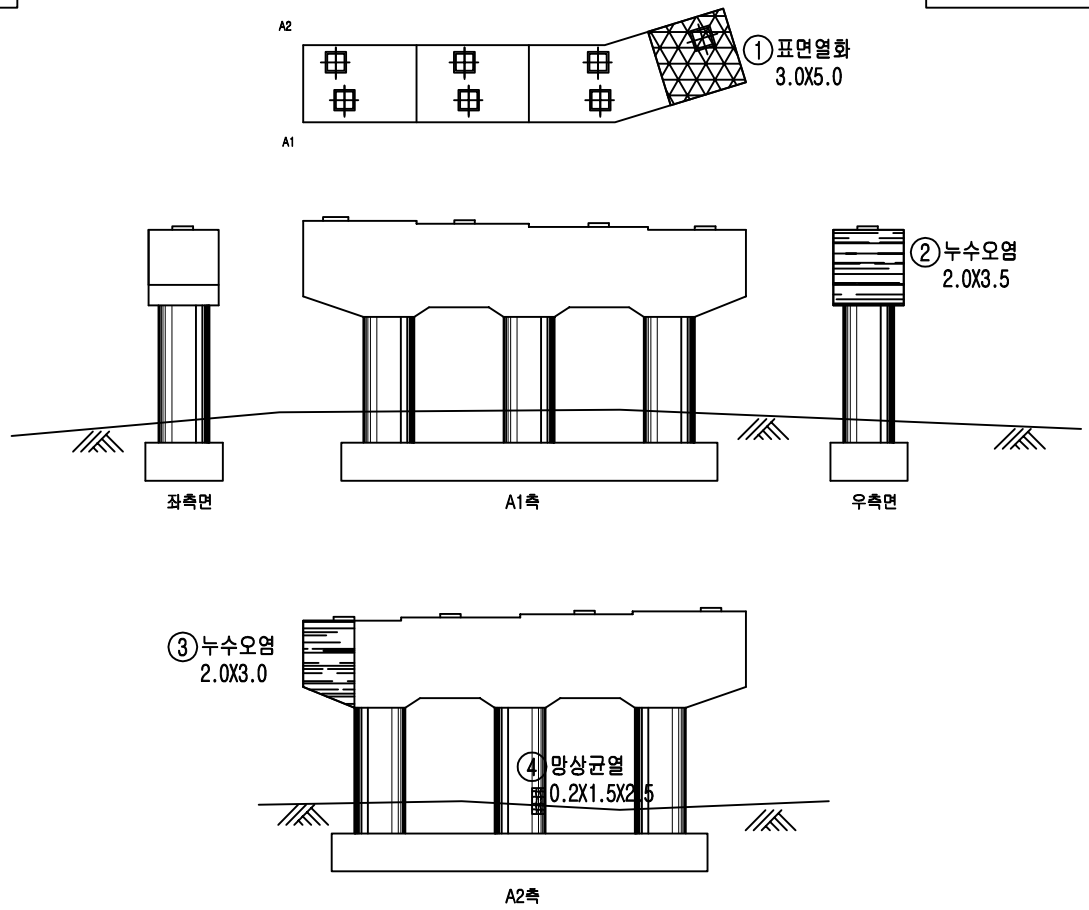
번호	위치	손상내용	손상물량					비고
			폭	길이	개소	단위	수량	
1	교각	표면열화	3.0	5.0	1	㎡	15.00	
2	교각	누수오염	2.0	3.5	1	㎡	7.00	
3	교각	누수오염	2.0	3.0	1	㎡	6.00	
4	교각	망상균열	1.5	2.5	1	㎡	3.75	
5								
6								
7								
8								
9								
10								
11								
12								
13								
14								
15								
16								
17								
18								
19								
20								
21								
22								
23								
24								
25								
26								
27								
28								
29								
30

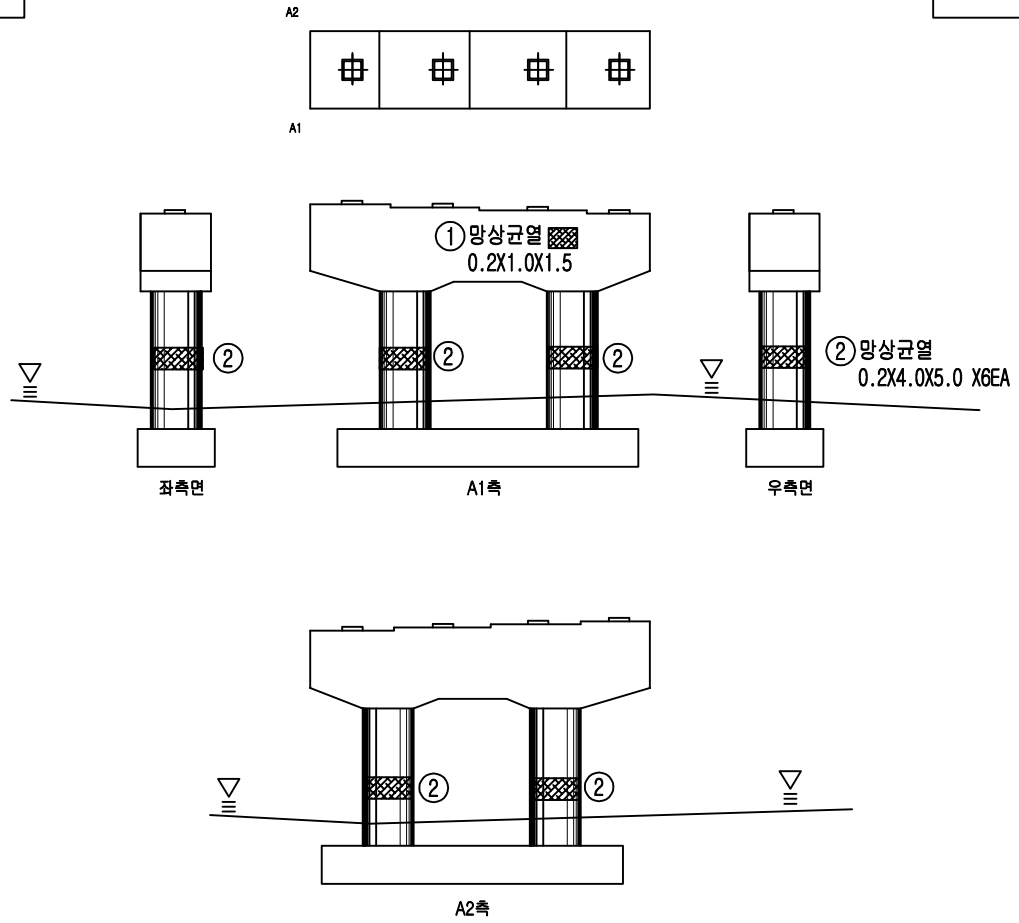
범안대교

번호	위치	손상내용	손상물량					비고
			폭	길이	개소	단위	수량	
1	교각	망상균열	1.0	1.5	1	㎡	1.50	
2	교각	망상균열	4.0	5.0	6	㎡	120.00	
3								
4								
5								
6								
7								
8								
9								
10								
11								
12								
13								
14								
15								
16								
17								
18								
19								
20								
21								
22								
23								
24								
25								
26								
27								
28								
29								
30

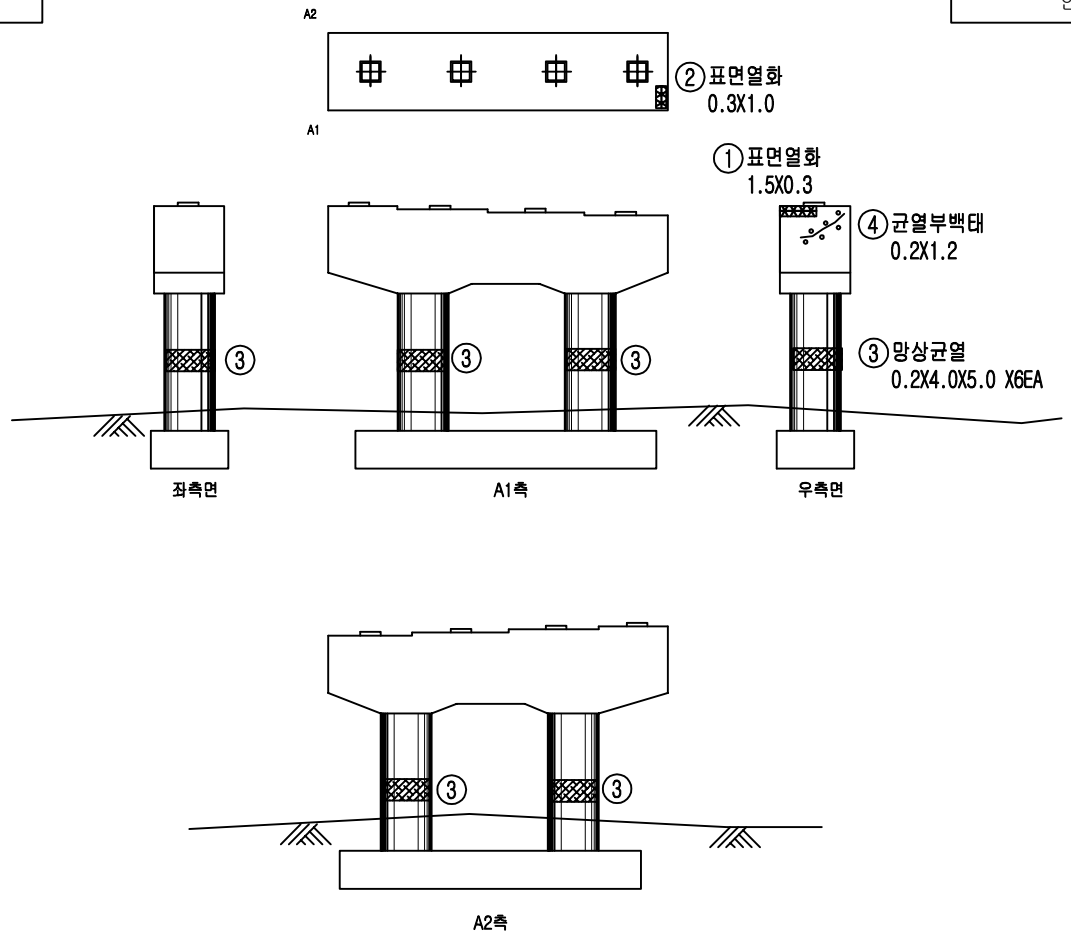
범안대교

번호	위치	손상내용	손상물량					비고
			폭	길이	개소	단위	수량	
1	교각	표면열화	1.5	0.3	1	㎡	0.45	
2	교각	표면열화	0.3	1.0	1	㎡	0.30	
3	교각	망상균열	4.0	5.0	6	㎡	120.00	
4	교각	균열부백태	0.2	1.2	1	㎡	0.24	신규
5								
6								
7								
8								
9								
10								
11								
12								
13								
14								
15								
16								
17								
18								
19								
20								
21								
22								
23								
24								
25								
26								
27								
28								
29								
30

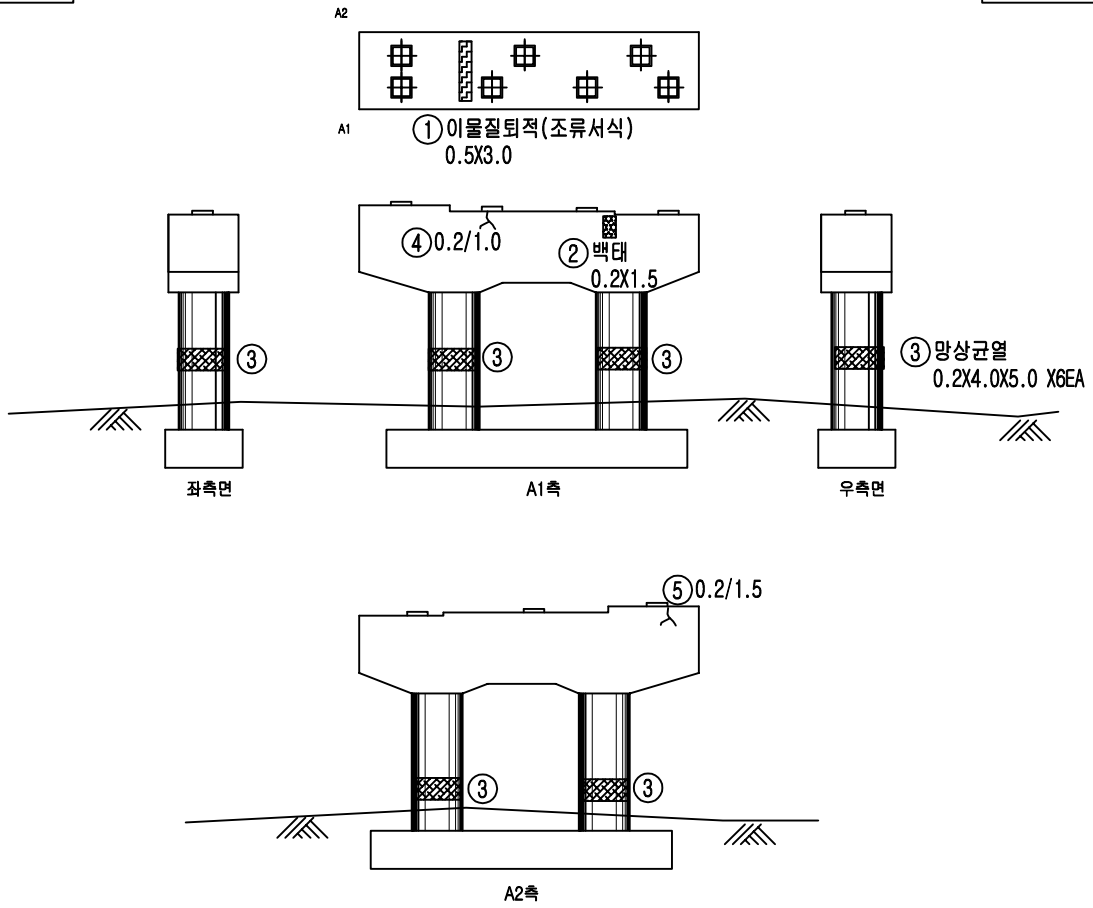
범안대교

번호	위치	손상내용	손상물량					비고
			폭	길이	개소	단위	수량	
1	교각	이물질퇴적(조류서식)	0.5	3.0	1	㎡	1.50	
2	교각	백태	0.2	1.5	1	㎡	0.30	
3	교각	망상균열	4.0	5.0	6	㎡	120.00	
4	교각	균열	0.2	1.0	1	m	1.00	
5	교각	균열	0.2	1.5	1	m	1.50	
6								
7								
8								
9								
10								
11								
12								
13								
14								
15								
16								
17								
18								
19								
20								
21								
22								
23								
24								
25								
26								
27								
28								
29								
30

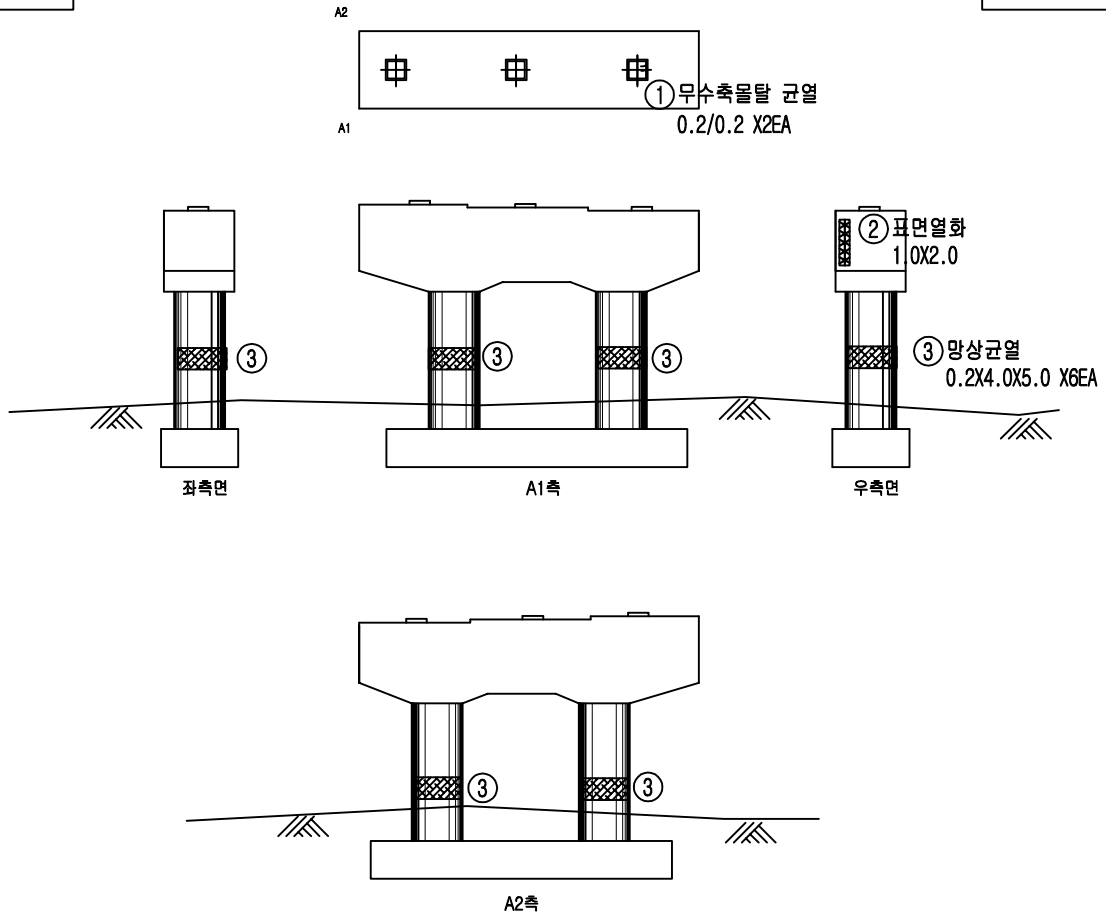
범안대교

번호	위치	손상내용	손상물량					비고
			폭	길이	개소	단위	수량	
1	받침장치	무수축몰탈 균열	0.2	0.2	2	m	0.40	
2	교각	표면열화	1.0	2.0	1	㎡	2.00	
3								
4								
5								
6								
7								
8								
9								
10								
11								
12								
13								
14								
15								
16								
17								
18								
19								
20								
21								
22								
23								
24								
25								
26								
27								
28								
29								
30

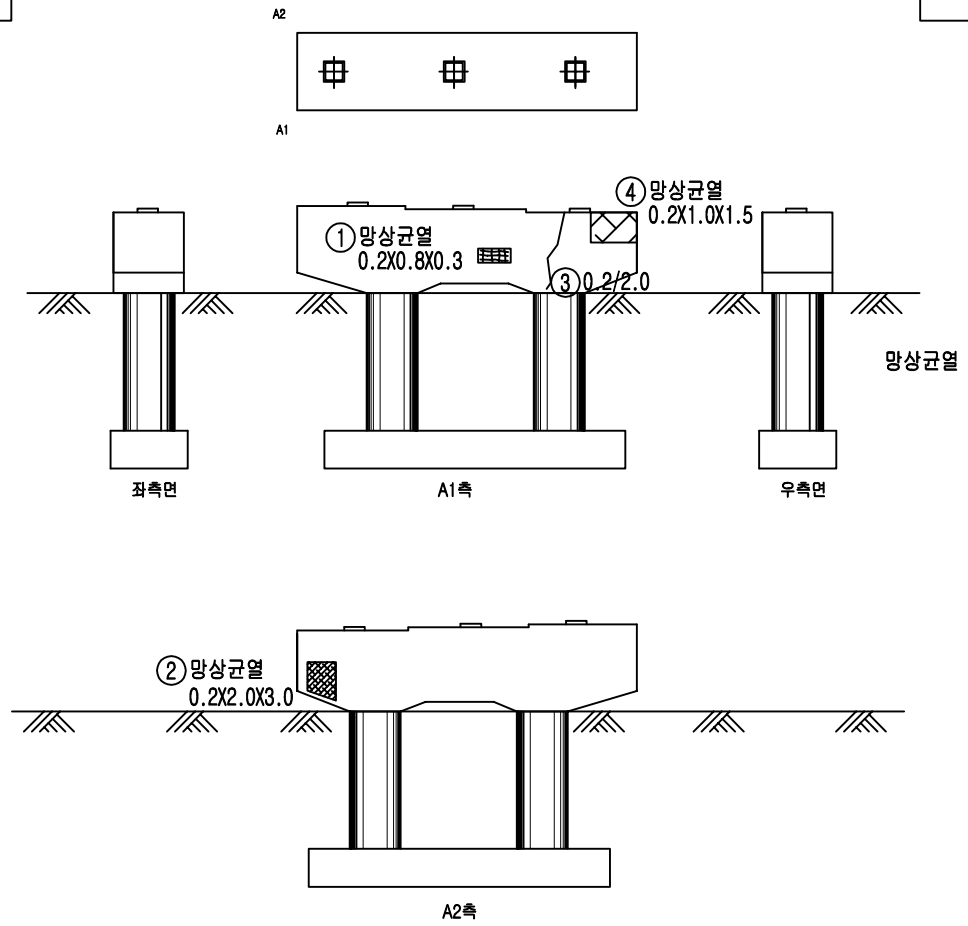
범안대교

번호	위치	손상내용	손상물량					비고
			폭	길이	개소	단위	수량	
1	교각	망상균열	0.8	0.3	1	㎡	0.24	
2	교각	망상균열	2.0	3.0	1	㎡	6.00	
3	교각	균열	0.2	2.0	1	m	2.00	
4	교각	망상균열	1.0	1.5	1	㎡	1.50	
5								
6								
7								
8								
9								
10								
11								
12								
13								
14								
15								
16								
17								
18								
19								
20								
21								
22								
23								
24								
25								
26								
27								
28								
29								
30
